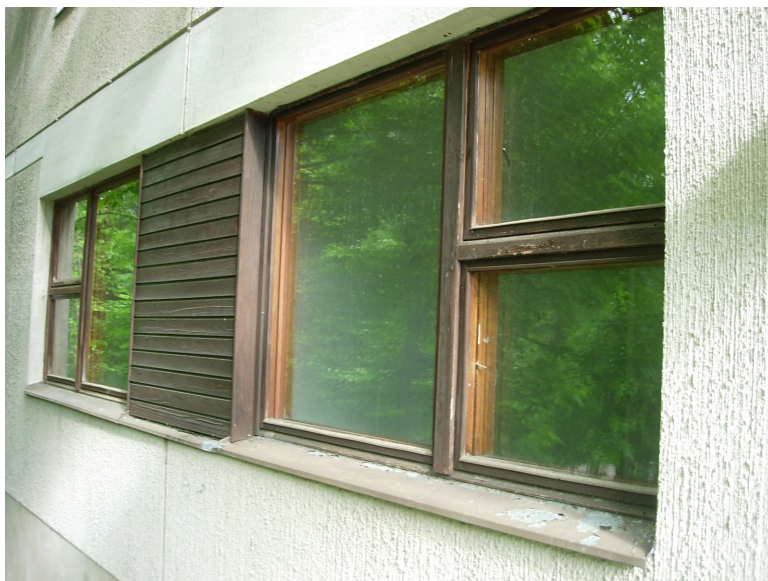
3. Kerrostalojen puupintaiset ikkunat kaipaavat huoltomaalausta kunnossapitajakson alkupuolella.

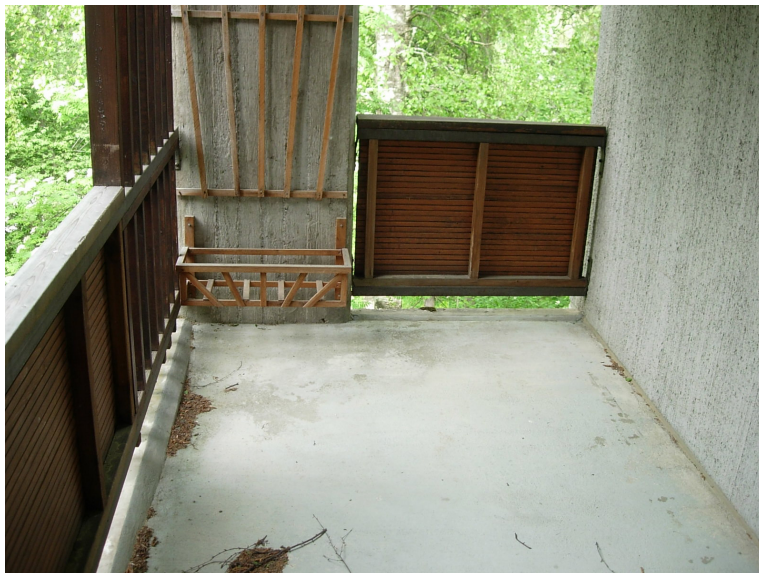
5. Parvekkeiden betonipinnat ovat pääsoin pinnoittamattomia, jolloin ne altistuvat kosteusrasitukselle. Parvekkeiden korjaukset suositel-laan tehtäväksi kunnossapitojakson puoleen väliin mennessä.

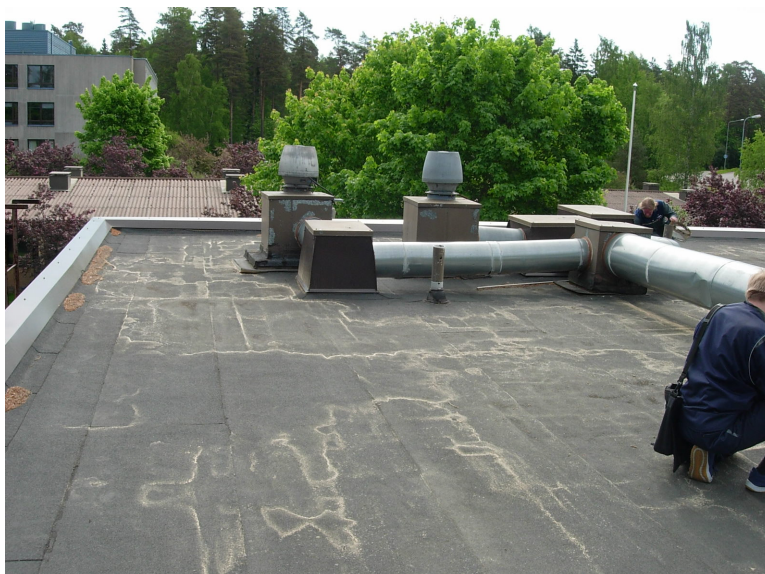
6. Rakennusten vesikatot on uusittu lähivuosina. Katoissa havaittiin kui-tenkin vaurioita, jotka edellyttävät paikallisia korjauksia. Kattokaivojen puhdistaminen suositellaan tehtä-väksi kaksi kertaa vuodessa.

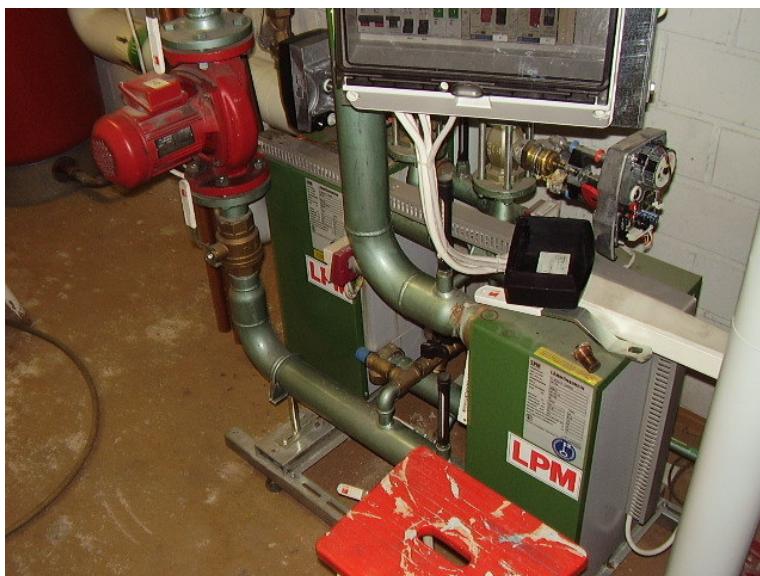
9. Kaukolämmönalakeskus on vuodelta 1997 eikä sillä ole uusimistarvetta.

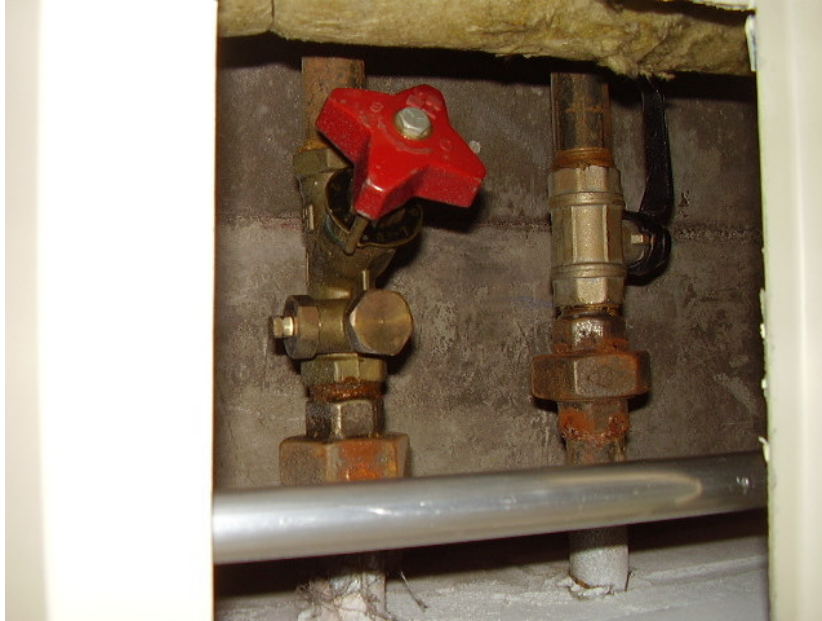
10. A-talon lämpöjohtoverkoston linjasäätöventtiileissä ei ole mittanippuja eikä niillä voida verkostoa säätää luotettavasti.

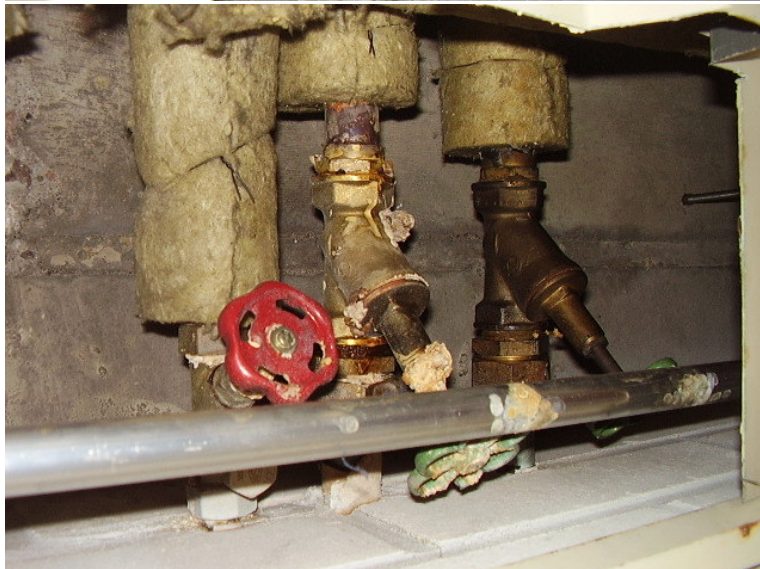
11. A-talon alkuperäiset vesijohtoverkoston venttiilit tulee uusia.
