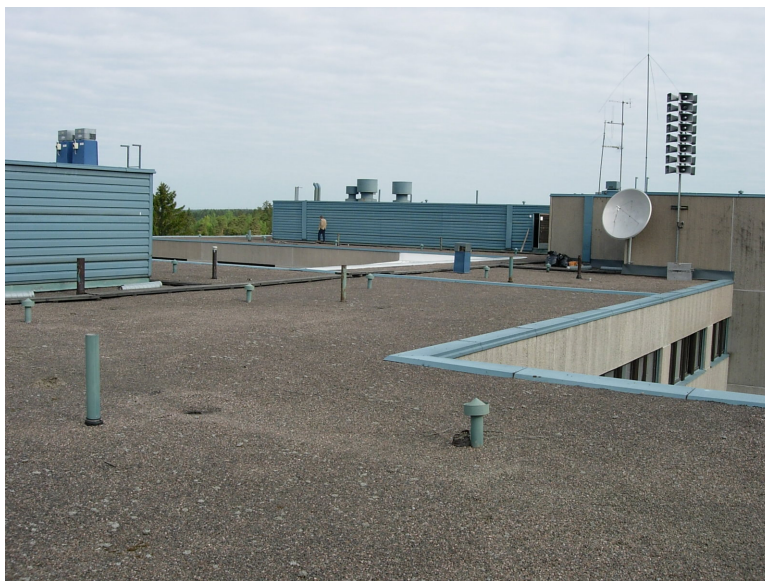
3. A- ja B-siiven vesikatto on huonokuntoinen. Ylimmässä kerroksessa on ollut useita vesivuotoja. Katon uusimista suositellaan vuoden sisällä. Samassa yhteydessä voidaan uusita liikuntasalin vesikatto.

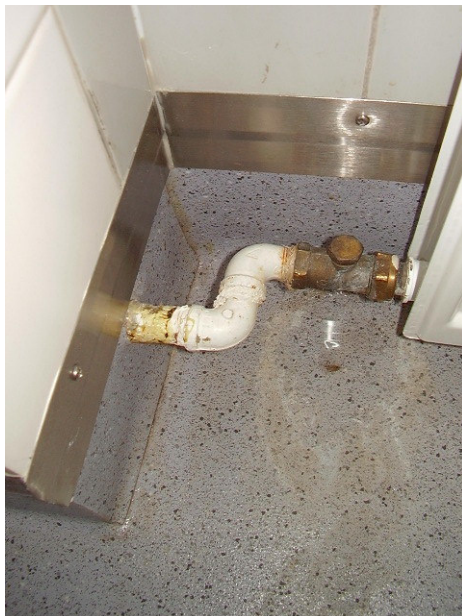
24. Lämpöjohtoverkostossa on ilmaa ja vuotoja. Märkätilojen patterit ovat alttiina korroosiolle.

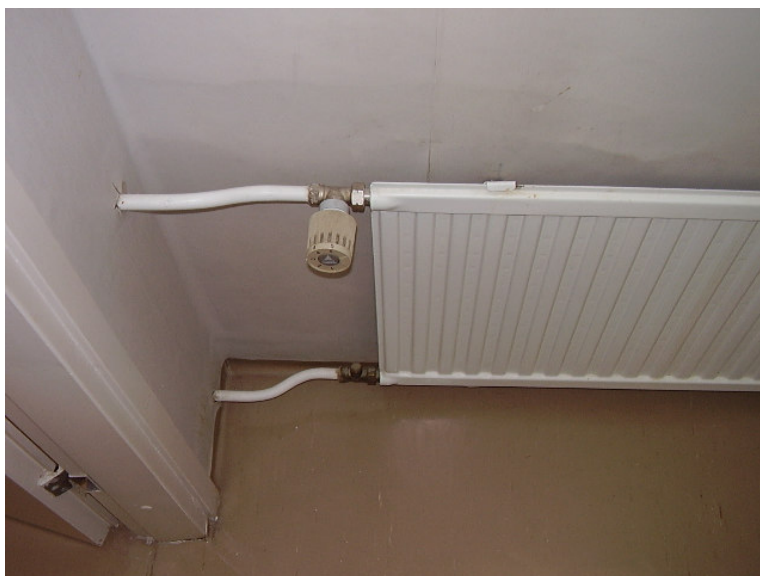
25. Vanhan osan ja C-osan patteriventtiilit tulee uusia ja verkosto tasapainottaa.

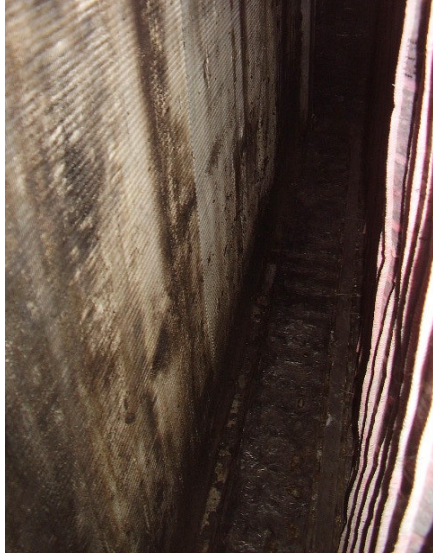
29. Ilmanvaihtokoneiden suodatustaso on huono. Kuvassa LTO-patteri suodatuksen jälkeen. Ilmanvaihtokoneille tulee suorittaa perushuolto ja ne uusitaan 10 vuoden sisällä.

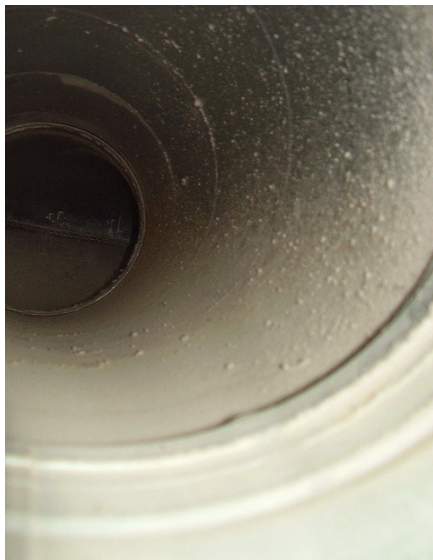
30. Kanavat on nuohottu 2006, mutta työ on tehty huonosti. Kanavat tulee nuohota vähintään joka viides vuosi.

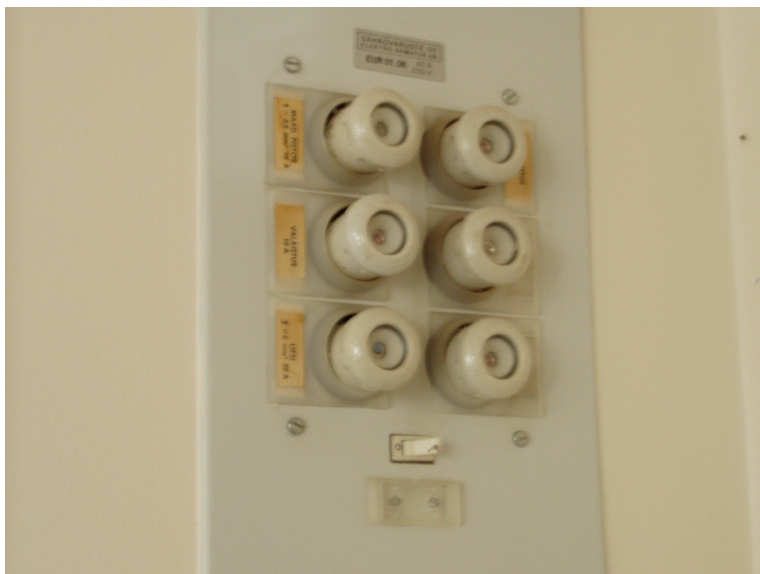
31. Vanhan Kaunialan ullakon asunnon uusittu ryhmäkeskus.
