Vantaan kaupungintalo
Vantaa

IKKUNOIDEN KUNNON YLEISSELVITYS

17.6.2011

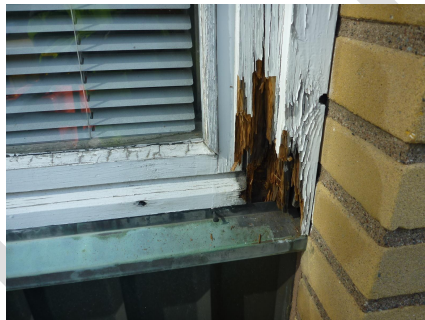
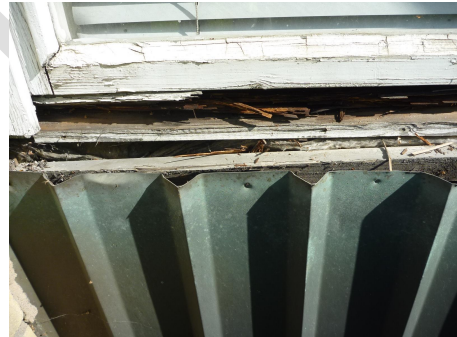
- C-siiven eteläjulkisivulla ikkunakarmit olivat monin paikoin alaosistaan lahonneet tai pahoin pehmenneet. Myös listat ja puitteet olivat pääosin huonokuntoisia.

Tutkimusten perusteella C-siiven eteläjulkisivun ikkunat on uusittavassa kunnossa. Siipirakennusten muut alkuperäiset ikkunat ovat pääosin kunnostettavissa.

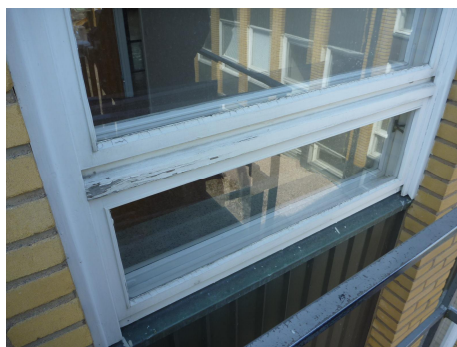
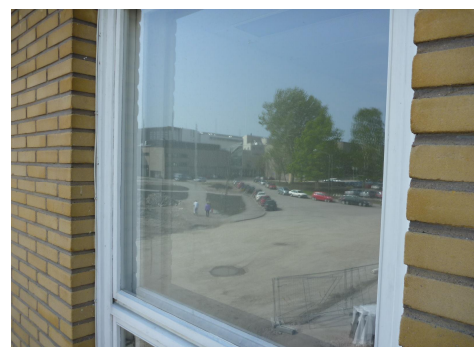
- C-siiven pohjoispuolella ikkunoiden maalipinnat olivat vanhat ja paikoin hilselleet. Ikkunoissa havaittiin yksittäisiä vuotoja, mutta ei vakavia vaurioita.
- Ikkunoiden alareunojen kittaukset ovat kovettuneet ja halkeilleet. Sadevedet rasittavat puutteellisen tiivistyksen takia puurakenteita.
- Tuuletusikkunan yläpuolella olevan vaakakarmin puuaines oli paikoin halkeillut ja pehmennyt, mutta muutoin puitteiden puuaines oli pääosin kovaa.

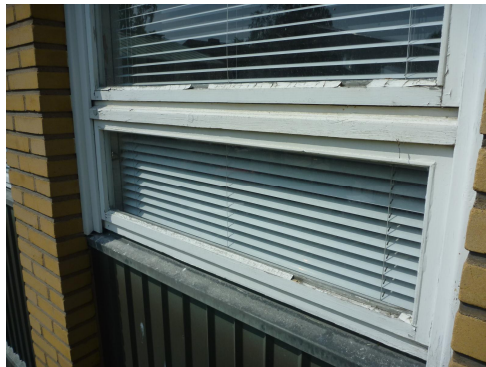
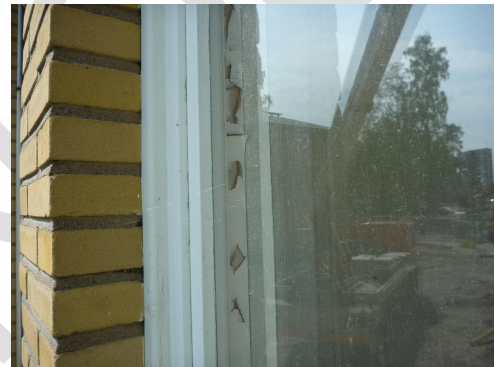
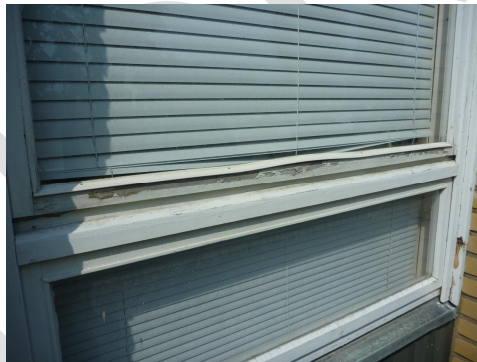
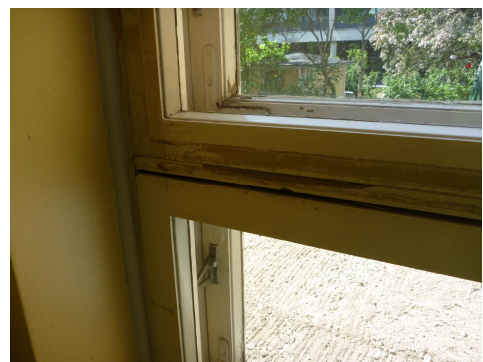
- Puuosien maalipinnoissa oli jonkin verran hilseilyä tai halkeilua.
- Ikkunoiden alareunan tiivistysmassat ovat kovettuneet ja kauttaaltaan halkeilleet.
- Myös ikkunaväleissä maalipinnat ovat vanhat ja paikoin halkeilleet. Puu on kuitenkin pääosin kovaa.
- Tuuletusikkunan yläpuolella olevan vaakakarmin maalipinta oli hilseillyt. Puu oli osin halkeillutta ja pehmentynyttä, mutta muutoin puitteet olivat pääosin kovaa puuta. Vaakakarmin puuaineksestä on harmaantunut muutaman millimetrin syvyydelle. Rakenteeseen kohdistuu voimakas saderasitus.

- Useassa ikkunassa irronneet tiivistysmassat on korvattu muovilistoilla, jotka on kiinnitetty pienillä nauloilla puitteeseen yläpinnasta. Listat kupruilevat ja kiinnityskohdista pääsee kosteutta puitteeseen.
- Lähes kaikkien puuikkunoiden tiiveys on puutteellinen. Rakennuksen sisäpuolella ikkunoiden karmien raot oli teipattu pääosin umpeen.
- Varsinaista vetoisuutta ei pystytty tutkimaan tarkastuksessa, johtuen rakennuksen työmaakäytöstä. Yleisesti syynä vetoisuuteen on rakennuksen sisäilman suuri alipaineisuus.
- Yhdessä voimakas alipaineinen ilmanvaihto ja ikkunoiden huono tiiveys aiheuttaa vetoa ikkunoista.

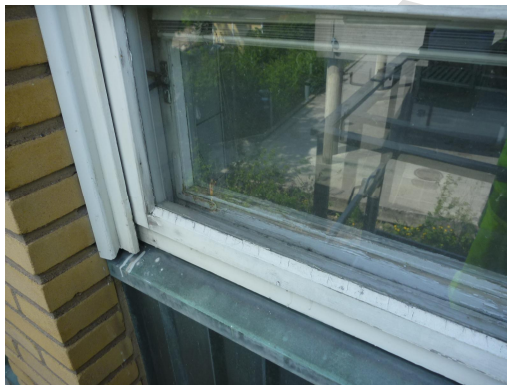
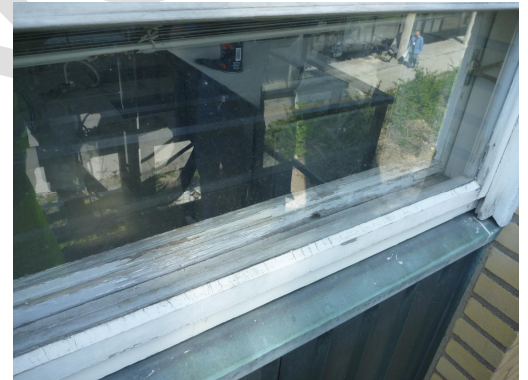
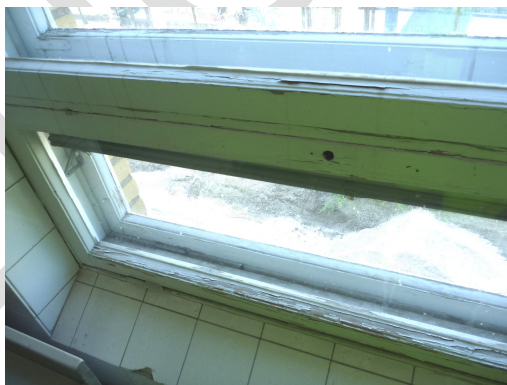
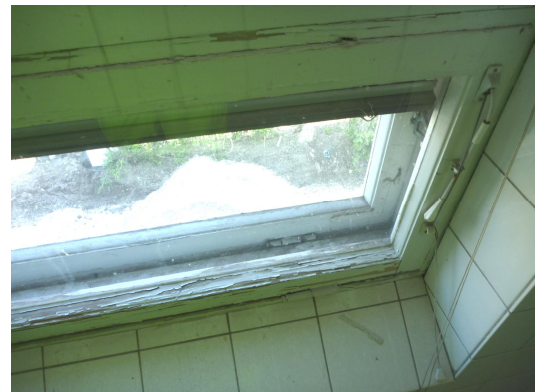
- Eteläisen julkisivun ikkunat oli uusittuja, joten puuikkunoita oli vain pohjois-julkisivulla.
- Ikkunoiden lasien alareunan kittaukset ovat ylimaalatut, kovettuneet ja irtoilevat kauttaaltaan. Kittaukset eivät suojaa rakennetta.
- Ikkunakarmien listoitukset ovat myös halkeilleet ja alapäässä on lahoa.
- Ikkunan yläpuolen vesipellit ovat yleisesti hyväkuntoisia, eikä vuotoja näy.
- Sisustan maalipinnat pääosin hyväkuntoiset, mutta vanhat ja paksut. Joissakin ikkunaväleissä maalipinnat olivat hilseilleet.
- Keittiön tuuletusikkunoissa on, varsinkin sisäpuolella ja ikkunaväleissä, pahoja maalipinnan vaurioita. Ikkunoiden alakarmeissa on paikoin ilmeisesti sisältä tulevan kosteuden kondensoitumisesta johtuvia vesivalumia ja lahovikoja.
- Keittiön tuuletusikkunat ovat turvonneet umpeen keittiön runsaan kosteusrasituksen takia.

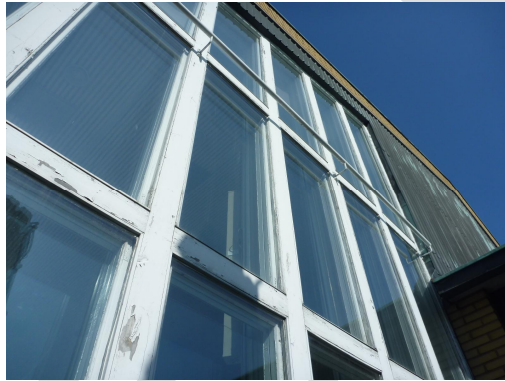
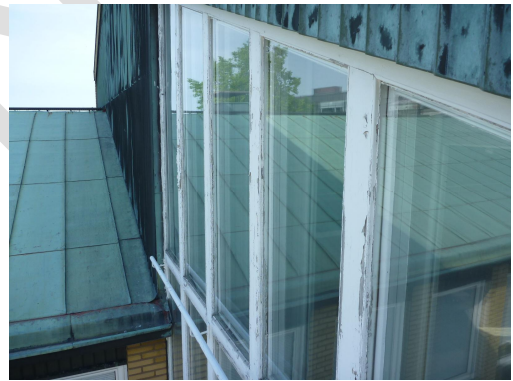
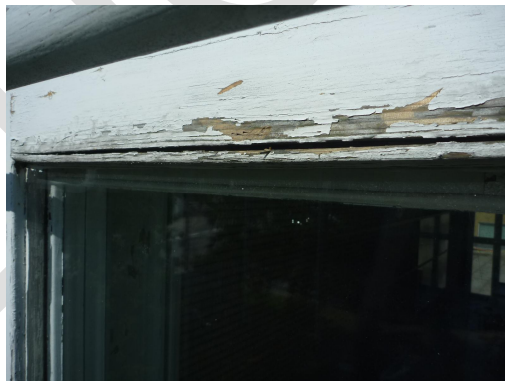
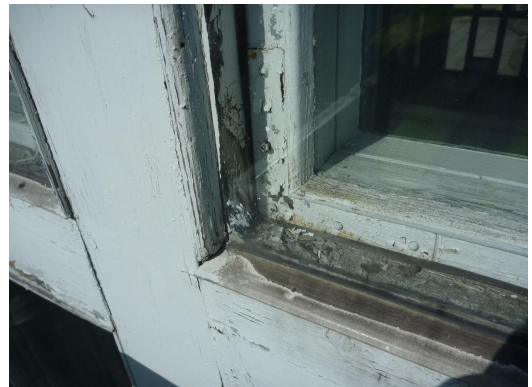
- Sisäpuitteet ovat 1-lasisia, sisäänpäin aukeavia.
- Ulkopuiteet ovat 1-lasisia, sisäänpäin aukeavia.
- Ikkunakarmin ulkopintaan on lisätty yksilasin elementti, jossa on sama määrä ruutuja kuin ikkuna-aukossa on alkuperäisiä ikkunoita.
- Ulkolasi on kiinnitetty listoilla sivuilta ja lasien alareunat on tiivistetty massalla. Ulkopuolen kittaukset ovat kovettuneet ja yleisesti halkeilleet. Vesi pääsee tunkeutumaan rakenteeseen.

Aulan/Istuntosalin ikkunat ovat puuosiltaan huonokuntoisia ja ulkopuute oli uusimiskuntoinen. Ennen korjaustoimenpiteitä ikkunan rakenne ja kosteus-/lämpötekniinen toiminta on suunniteltava nykyvaatimusten mukaiseksi. Rakennetta ei kannata uusita vastaavana kuin nykyinen.

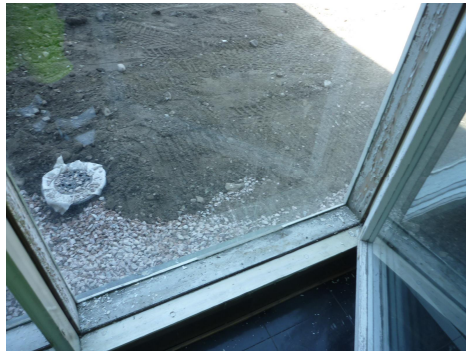
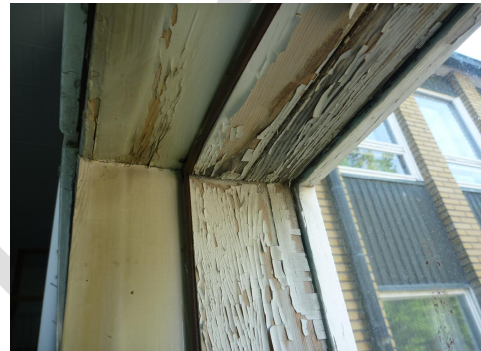
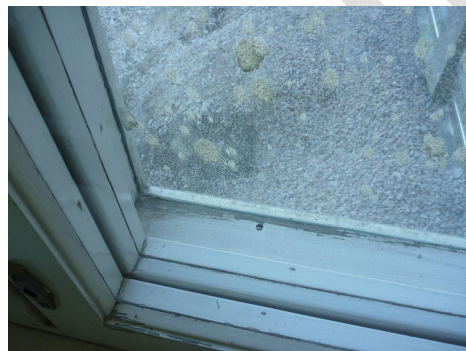
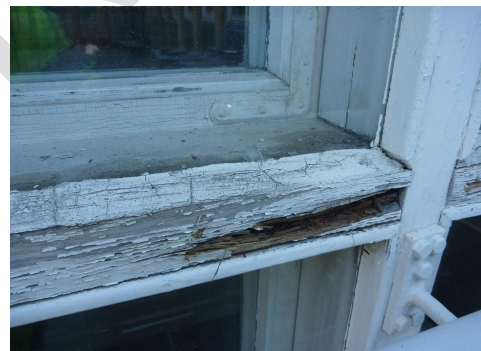
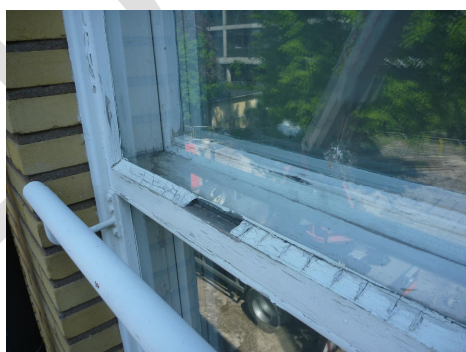
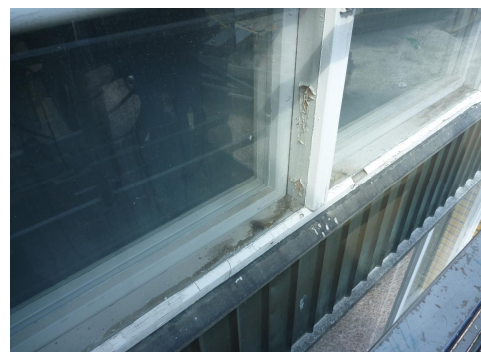
- Talon aulan ikkunoissa on ainakin alarivissä pahoja maalipinnan vaurioita. Ulkoikkunan sisäpuolella karmin alareunassa on pahoja vuotovaurioita ja lahviokoja. Ikkunavälin tuuletus on ilmeisesti puutteellinen.
- Ikkunan sisään on vuotoa yläpuolelta, koska ylemmät karmit ovat pahoin tummuneet ja halkeilleet. Myös alakarmit ovat vaurioituneet. Rakenteessa on

pahoja kosteusvalumia puupinnoilla. Alareunan vaakakarmi on hilseilyt ja siinä on lahovaurioita.

- Itäpuolella olevassa toisen kerroksen tilassa on reunimmaisista ikkunoista poistettu ulommainen lasi. Karmien alareunat on pellitetty. Rakenteeseen kohdistuu saderasitus ja rakenteessa on vakavia kosteusvaurioita.
- Aulan ikkunoiden käynti on pääosin hyvä, ainakin alaikkunoiden osalta. Ikkunoissa on kaksi saranaa puitteen sivussa.

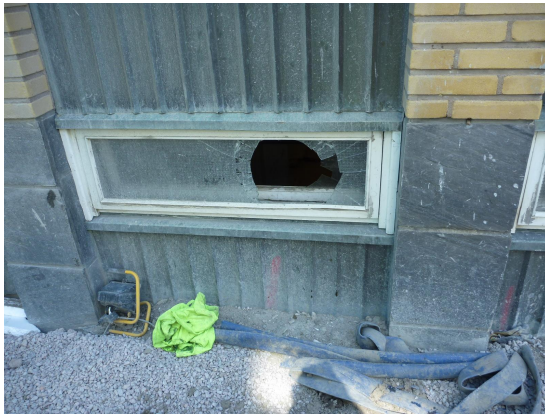
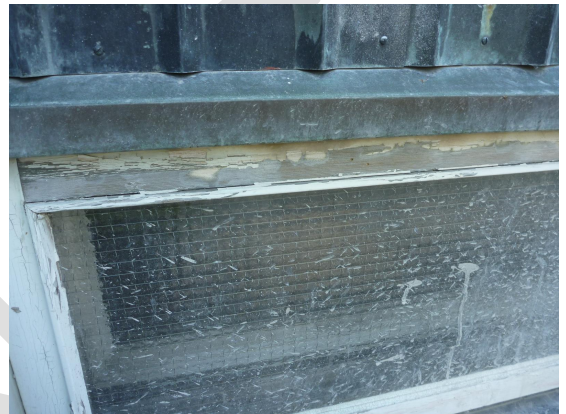
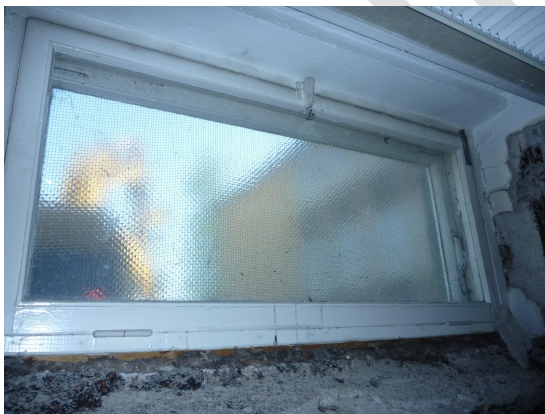
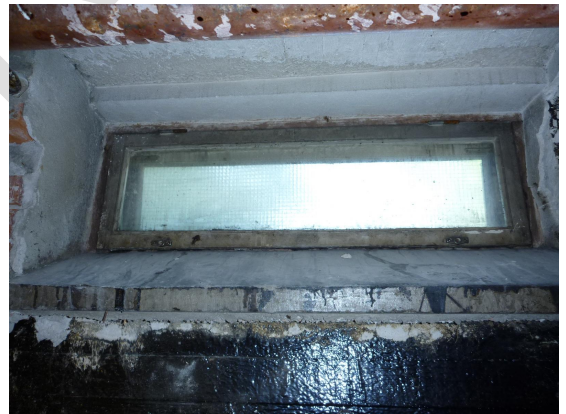
Kellaritiloissa yläikkunat ovat pieniä puukarmi-ikkunoita. Ikkunat ovat vanhoja ja niissä on yleisesti maali- ja puupinnan vaurioita. Myös ikkunalasi on joissakin kohdissa rikki.

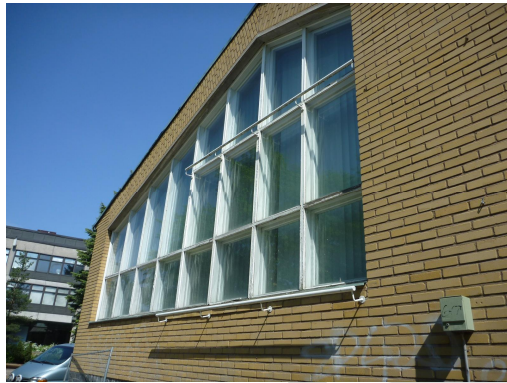
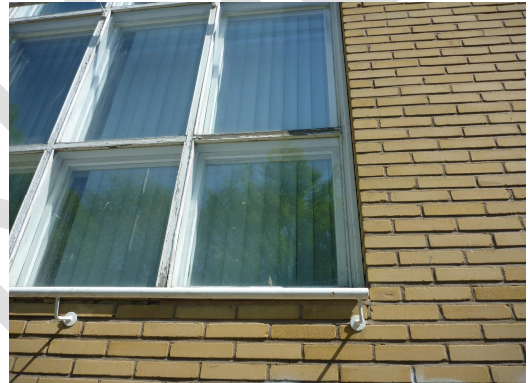
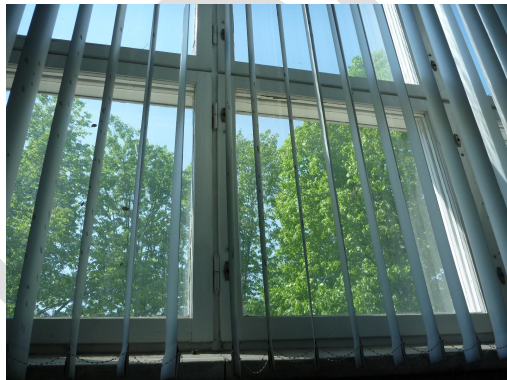
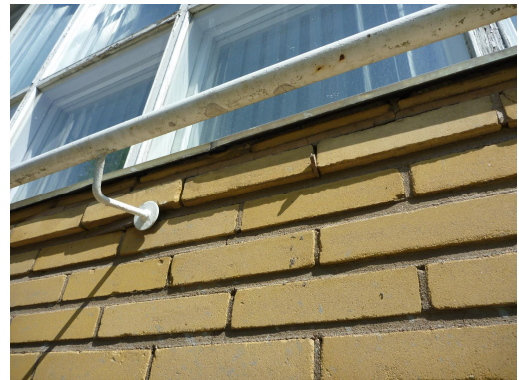
Rakennuksen länsipäädyn iso ikkuna on puuosiltaan pahoin vaurioitunut, ainakin uloimman puitteen osalta. Puurakenteessa on pahoja lahovaurioita.

Sisemmissä ikkunoissa maalipinnat ovat vanhat ja hilseilleet, mutta puu on pääosin hyväkuntoista.

Ikkunoiden alapuolella olevaan putkijohteeseen on törmätty. Törmäys on aiheuttanut ainakin ylimmän tiilirivin irtoamisen.
