Fysiikan laboratorio

LÄMPÖKUVAUSRAPORTTI
20.3.2008

Kaupungintalo
Asematie 7
01370 VANTAA

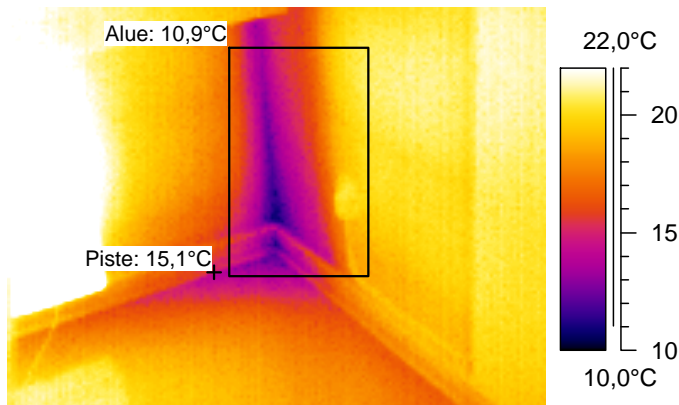
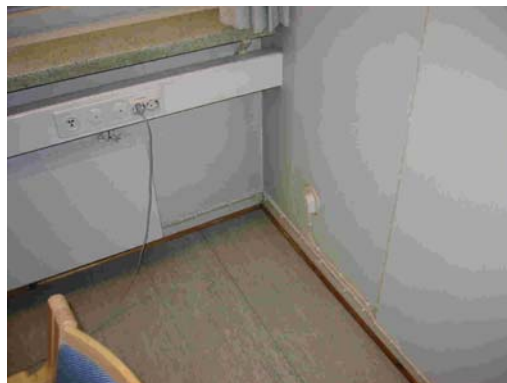
Toimisto 642 (1. kerros)

Mittauspiste 1	15,1°C
Mittausalue min	10,9°C
Mittausalue max	21,1°C

Laskettu lämpötilaindeksi mitatusta alueen minimilämpötilasta	54
---	----

Kommentit: Huoneen ulkoseinän nurkassa ilmapuoto kohta

Korjausluokkasuositus: 2

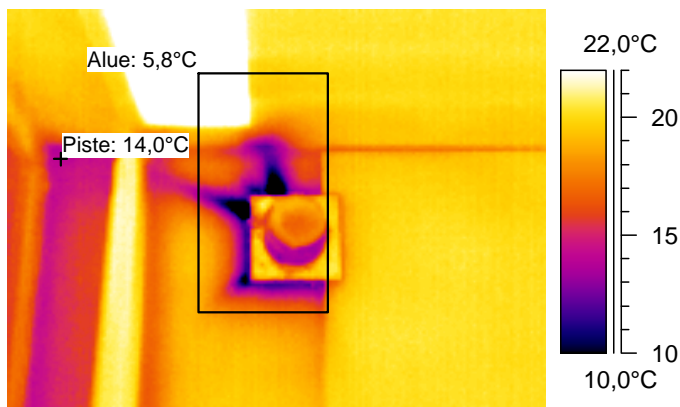
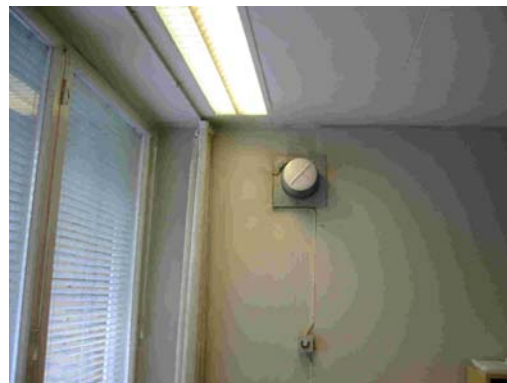
Toimisto 642 (1. kerros)

Mittauspiste 1	14,0°C
Mittausalue min	5,8°C
Mittausalue max	28,3°C

Laskettu lämpötilaindeksi mitatusta alueen minimilämpötilasta **33**

Kommentit: Korvausilmaventtiilin ympäristössä alhaisia pintalämpötiloja.

Korjausluokkasuositus: 2

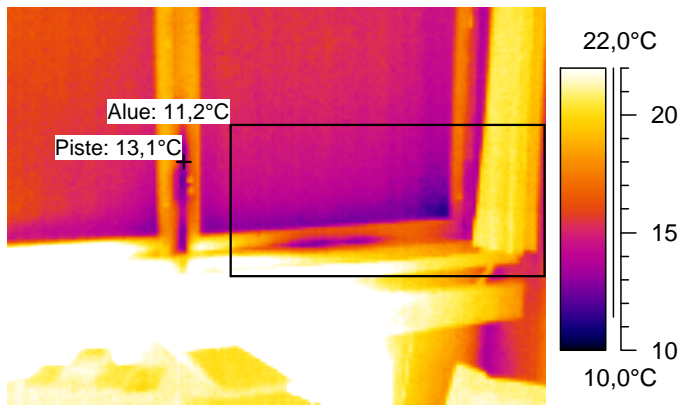
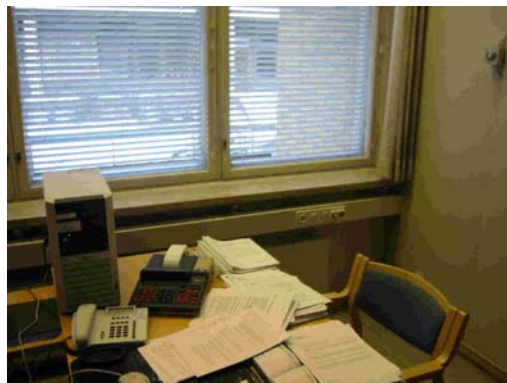
Toimisto 642 (1. kerros)

Mittauspiste 1	13,1°C
Mittausalue min	11,2°C
Mittausalue max	24,6°C

Laskettu lämpötilaindeksi mitatusta
 alueen minimilämpötilasta 55

Kommentit: Huoneen ikkunan tiivisteissä ilmapuotokohtia.

Korjausluokkasuositus: 2

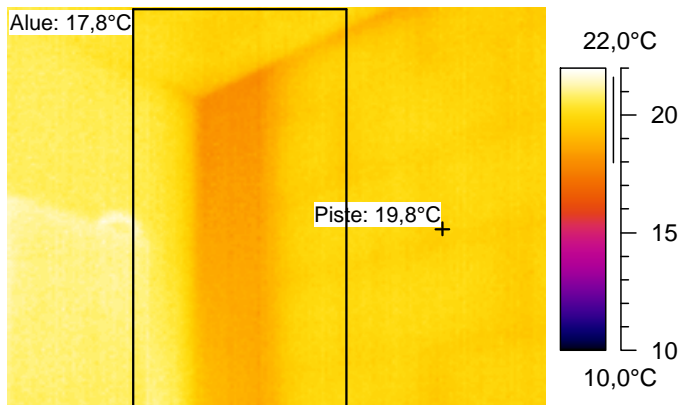
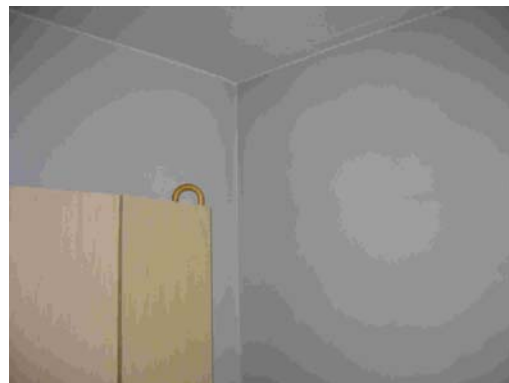
Toimisto 643 (1. kerros)

Mittauspiste 1	19,8°C
Mittausalue min	17,8°C
Mittausalue max	21,6°C

Laskettu lämpötilaindeksi mitatusta alueen minimilämpötilasta **83**

Kommentit: Väliseinän ja ulkoseinän liittymiskohdassa parin asteen lämpötilapoikkeama. Mahdollisesti kantava pilari, joka toimii kylmäsilta ja jäähdyttää seinäpinnan. Lämpötilaindeksi täyttää selkeästi hyvän tason.

Korjausluokkasuositus: 4

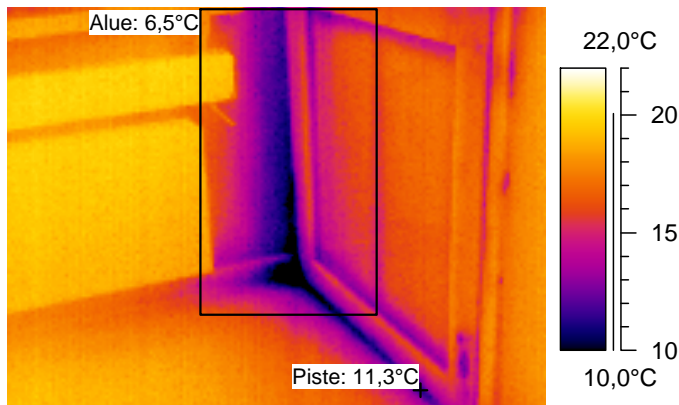
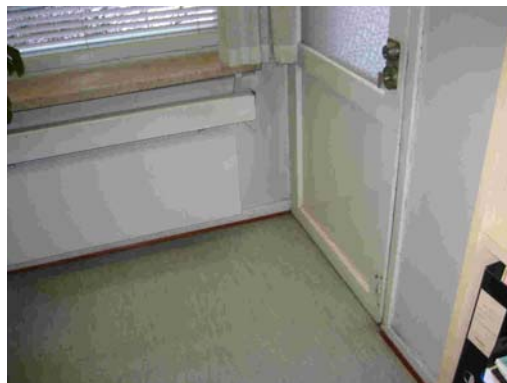
Toimisto 640 (1. kerros)

Kaksi pahinta vikakohtaa luokiteltiin korjausluokka 1:ksi. Toinen niistä oli toimistossa 640 oleva parvekkeen ovi. Lämpötilaindeksi vikakohdalle on 36 ja pintalämpötila alimmilla 6,5 astetta. Vikakohta voi olla korjattavissa tiivisteiden uusimisella.

Mittauspiste 1	11,3°C
Mittausalue min	6,5°C
Mittausalue max	19,8°C

Laskettu lämpötilaindeksi mitatusta alueen minimilämpötilasta **36**

Kommentit: Parvekkeelle vievän oven tiivisteissä paha ilmavuoto.

Korjausluokkasuositus: 1

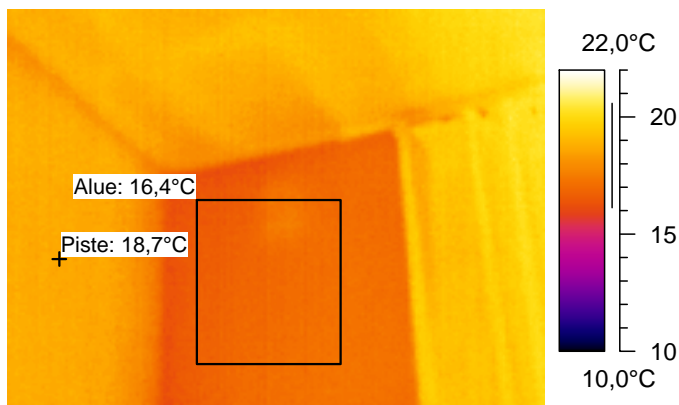
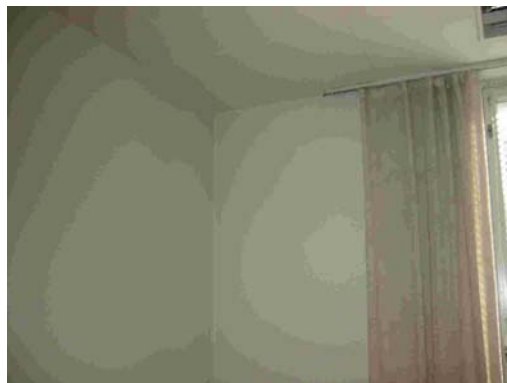
Toimisto 646 (1. kerros)

Mittauspiste 1	18,7°C
Mittausalue min	16,4°C
Mittausalue max	17,8°C

Laskettu lämpötilaindeksi mitatusta alueen minimilämpötilasta **80**

Kommentit: Ulkoseinän ja väliseinän pintalämpötiloissa n. 2,5 asteen ero. Ulkoseinän pintalämpötila n. 5 astetta alaisempi kuin huoneilman lämpötila. Saattaa aiheuttaa vedon tunnetta.

Korjausluokkasuositus: 3

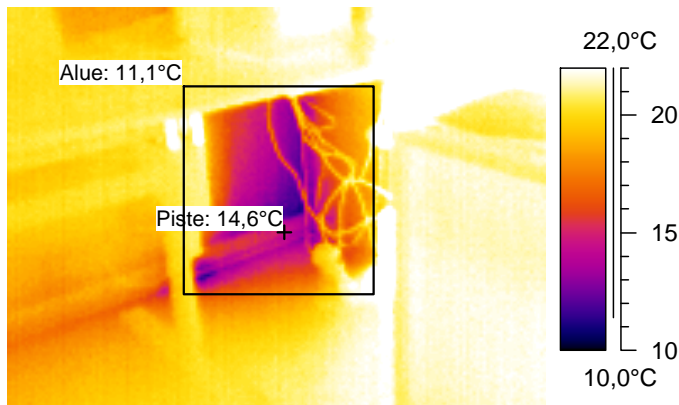
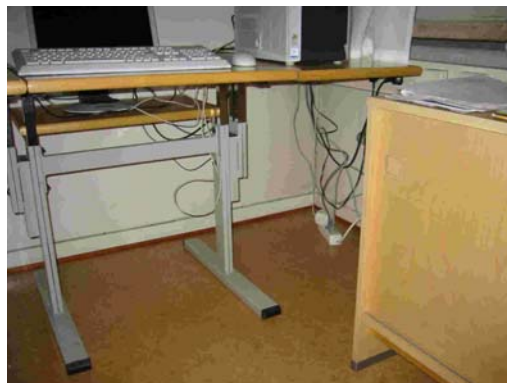
Toimisto 637 (1. kerros)

Mittauspiste 1	14,6°C
Mittausalue min	11,1°C
Mittausalue max	25,5°C

Laskettu lämpötilaindeksi mitatusta alueen minimilämpötilasta 56

Kommentit: Huoneen ulkoseinänurkassa lämpötilapoikkeama, joka viittaa ilmapuotoon.

Korjausluokkasuositus: 2

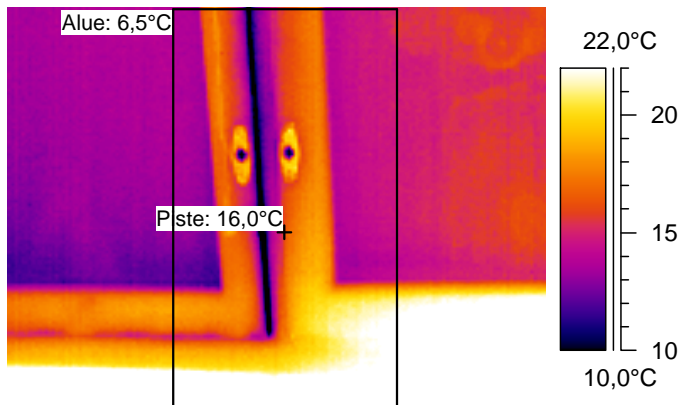
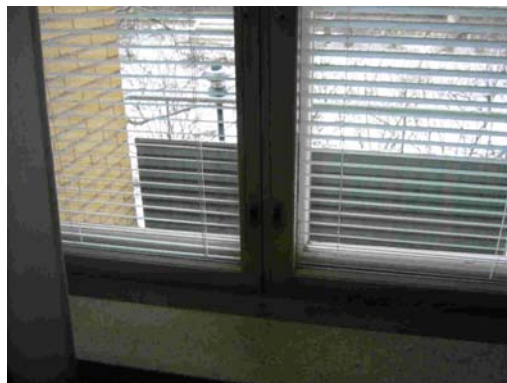
Toimisto 637 (1. kerros)

Mittauspiste 1	16,0°C
Mittausalue min	6,5°C
Mittausalue max	24,3°C

Laskettu lämpötilaindeksi mitatusta alueen minimilämpötilasta 36

Kommentit: Huoneen avattavien ikkunoiden tiivisteissä ilmavuotoa.

Korjausluokkasuositus: 2

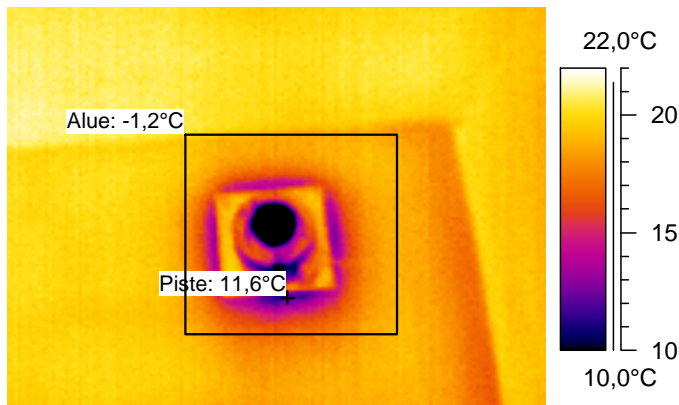
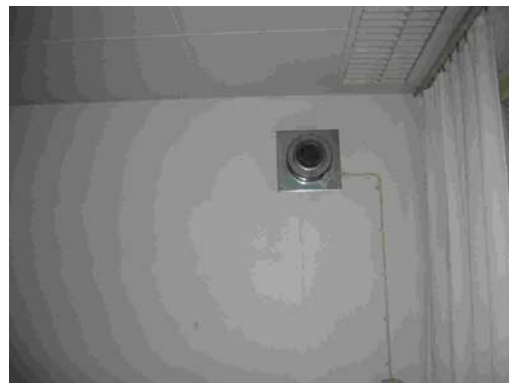
Toimisto 637 (1. kerros)

Mittauspiste 1	11,6°C
Mittausalue min	-1,2°C
Mittausalue max	20,5°C

Laskettu lämpötilaindeksi mitatusta alueen minimilämpötilasta **3**

Kommentit: Korvausilmaventtiilin laipan ympärillä ilmavuotokohtia.

Korjausluokkasuositus: 3

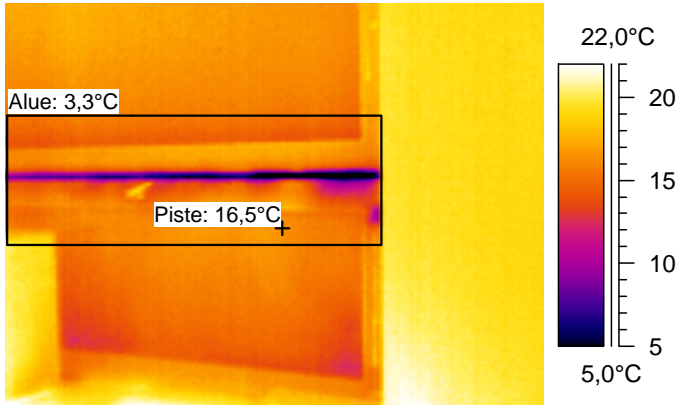
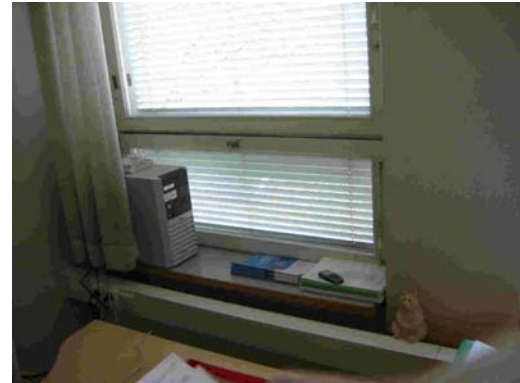
Toimisto 726

Toinen 1. luokan vika löytyi toimiston 726 ikkunasta, jossa kahden ikkunan välissä on paha ilmavuoto. Lämpötila alimmillaan reilut 3 astetta. Tämäkin vika voi korjaantua tiivisteiden uusimisella.

Mittauspiste 1	16,5°C
Mittausalue min	3,3°C
Mittausalue max	20,1°C
