Fysiikan laboratorio

LÄMPÖKUVAUSRAPORTTI
19.3.2008

Lasten taidetalo Pessi
Asematie 5
01370 VANTAA

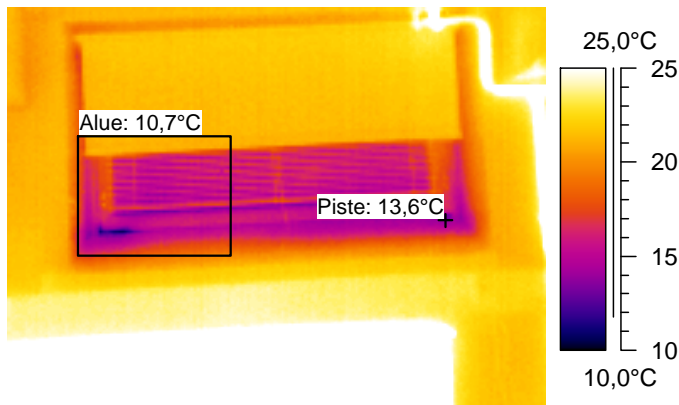
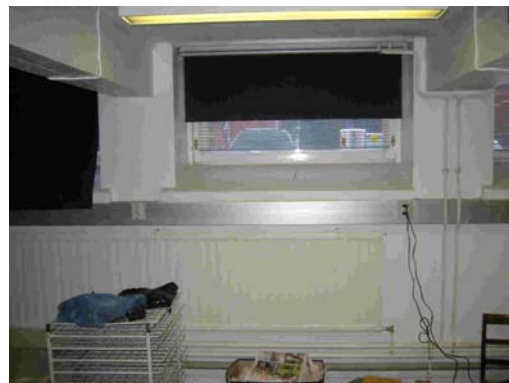
Keraaminen tp

Keramiikan työpajassa löytyi kolme vikakohta, jotka kaikki olivat ikkunoiden tiiviysvikoja. Avattavien ikkunoiden tiivisteet ovat kuluneet niin, että niissä on ilmavuotokohtia.

Mittauspiste 1	13,6°C
Mittausalue min	10,7°C
Mittausalue max	21,6°C

Laskettu lämpötilaindeksi mitatusta alueen minimilämpötilasta **51**

Laskettu lämpötilaindeksi mitatusta pistelämpötilasta **64**

Kommentit: Ikkunan tiivisteissä ilmavuotoa.

Korjausluokkasuositus: 2

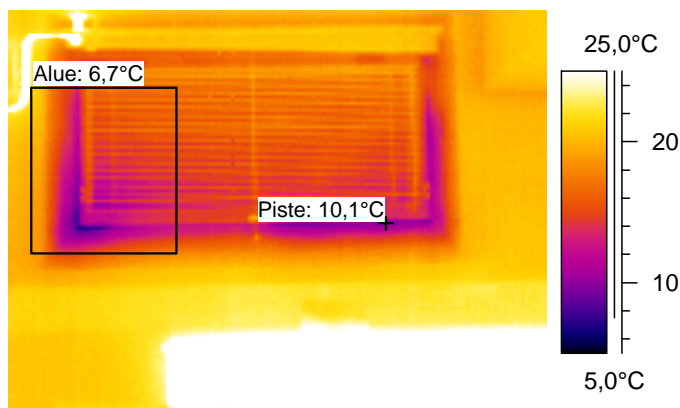
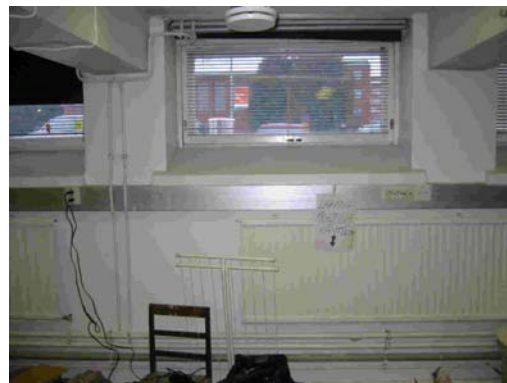
Keraaminen tp

Mittauspiste 1	10,1°C
Mittausalue min	6,7°C
Mittausalue max	23,3°C

Laskettu lämpötilaindeksi mitatusta alueen minimilämpötilasta **33**

Laskettu lämpötilaindeksi mitatusta pistelämpötilasta **48**

Kommentit: Ikkunan alatiivisteissä ilmavuotoa. Huom! Lämpötila-alueen alaraja alempi kuin muissa kuvissa!

Korjausluokkasuositus: 2

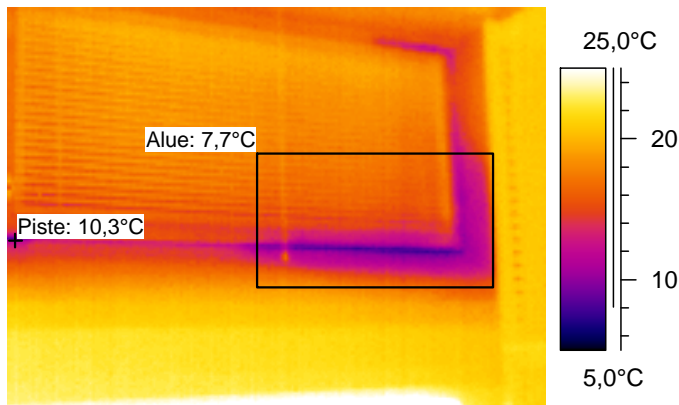
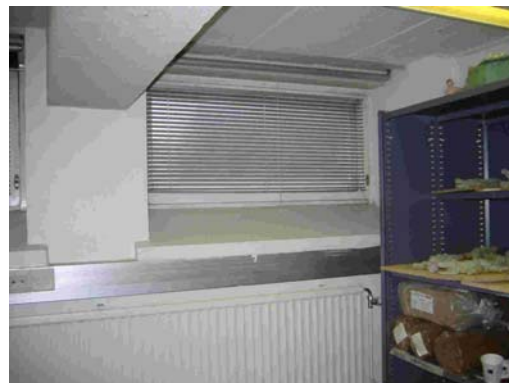
Keraaminen tp

Mittauspiste 1	10,3°C
Mittausalue min	7,7°C
Mittausalue max	20,1°C

Laskettu lämpötilaindeksi mitatusta alueen minimilämpötilasta **37**

Laskettu lämpötilaindeksi mitatusta pistelämpötilasta **49**

Kommentit: Ikkunan tiivisteissä ilmavuotoa. Huom! Lämpötila-alueen alaraja alempi kuin muissa kuvissa!

Korjausluokkasuositus: 2

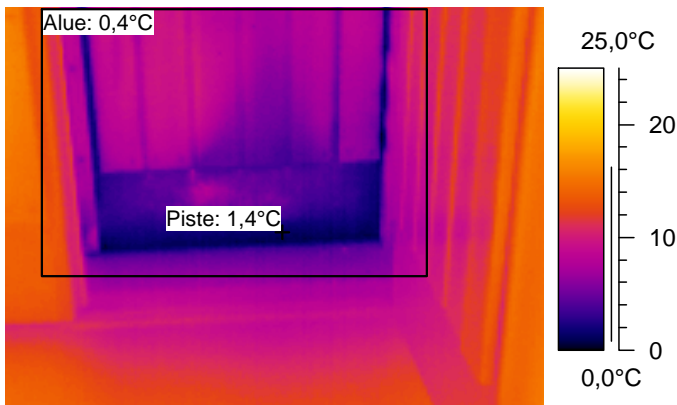
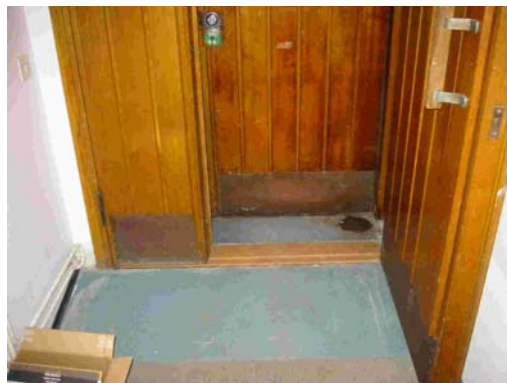
Käytävä

Käytävästä ulos vievän oven tiivisteet ovat pahasti heikentyneet. Lämpötila pahimmassa vikakohdassa on lähellä ulkolämpötilaa.

Mittauspiste 1	1,4°C
Mittausalue min	0,4°C
Mittausalue max	14,4°C

Laskettu lämpötilaindeksi mitatusta alueen minimilämpötilasta	5
---------------------------------------------------------------	---

Laskettu lämpötilaindeksi mitatusta pistelämpötilasta	9
-------------------------------------------------------	---

Kommentit: Ulko-oven tiivisteet vuotavat pahasti. Huom! Lämpötila-alueen alaraja alempi kuin muissa kuvissa!

Korjausluokkasuositus: 1

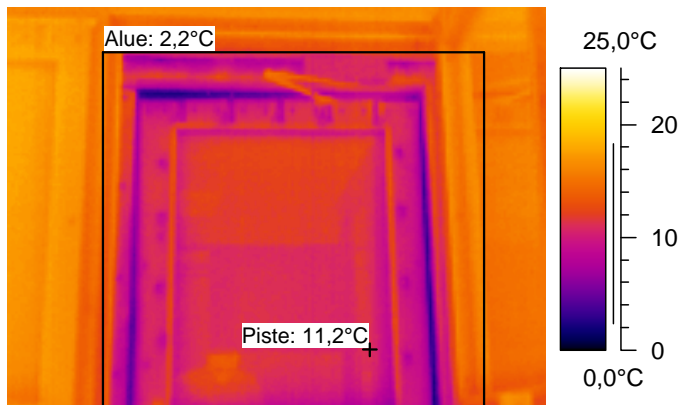
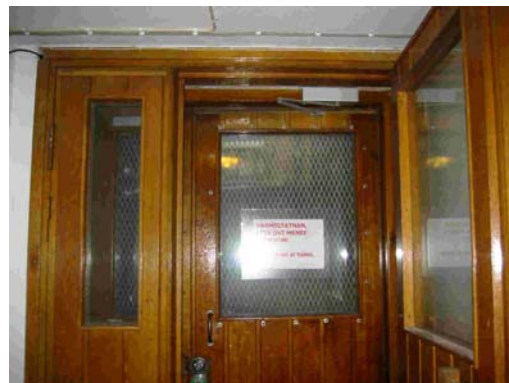
Käytävä

Mittauspiste 1	11,2°C
Mittausalue min	2,2°C
Mittausalue max	17,1°C

Laskettu lämpötilaindeksi mitatusta alueen minimilämpötilasta 13

Laskettu lämpötilaindeksi mitatusta pistelämpötilasta 56

Kommentit: Ulko-oven tiivisteet vuotavat pahasti. Huom! Lämpötila-alueen alaraja alempi kuin muissa kuvissa!

Korjausluokkasuositus: 1

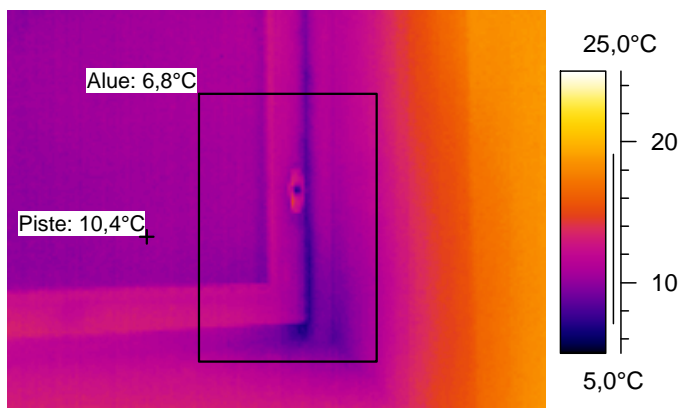
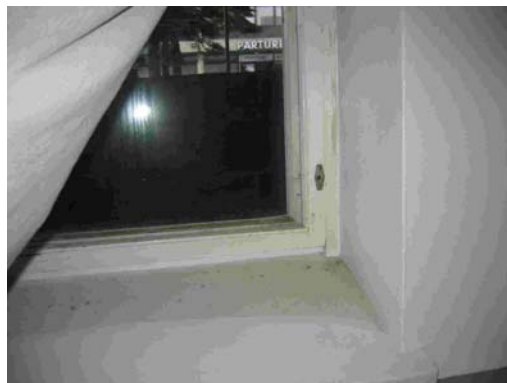
Toimisto

Toimiston molempien ikkunoiden tiivisteissä löytyi ilmavuotokohtia.

Mittauspiste 1	10,4°C
Mittausalue min	6,8°C
Mittausalue max	14,7°C

Laskettu lämpötilaindeksi mitatusta alueen minimilämpötilasta **36**

Laskettu lämpötilaindeksi mitatusta pistelämpötilasta **53**

Kommentit: Toimiston vasemman puoleisen avattavan ikkunan tiivesteet vuotavat. Huom! Lämpötila-alueen alaraja alempi kuin muissa kuvissa!

Korjausluokkasuositus: 2

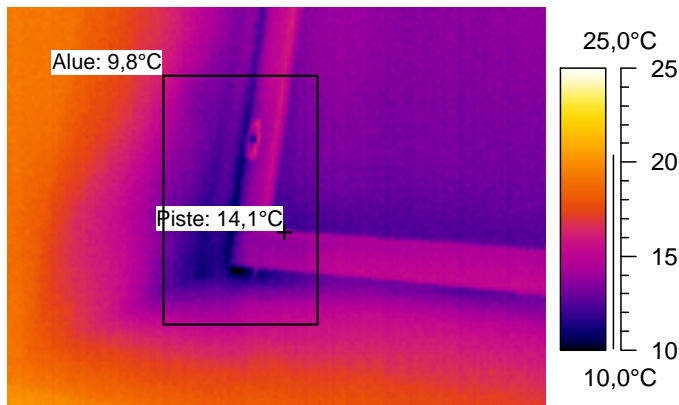
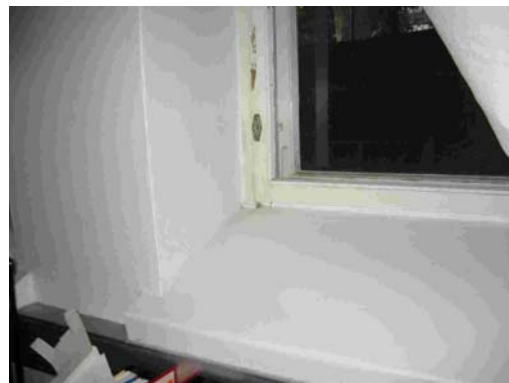
Toimisto

Mittauspiste 1	14,1°C
Mittausalue min	9,8°C
Mittausalue max	16,7°C

Laskettu lämpötilaindeksi mitatusta alueen minimilämpötilasta **50**

Laskettu lämpötilaindeksi mitatusta pistelämpötilasta **71**

Kommentit: Toimiston oikean puoleisen avattavan ikkunan tiivisteet vuotavat.

Korjausluokkasuositus: 2

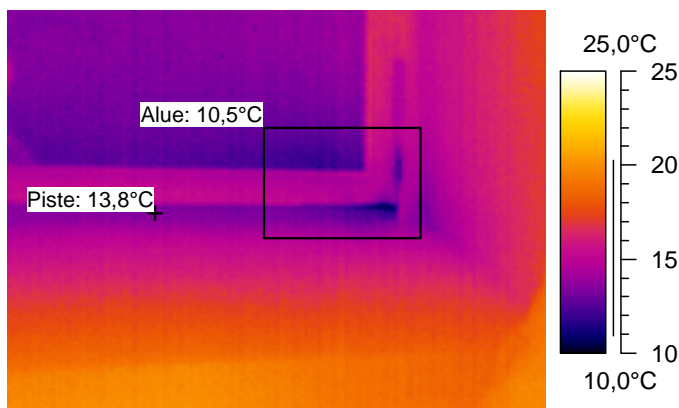
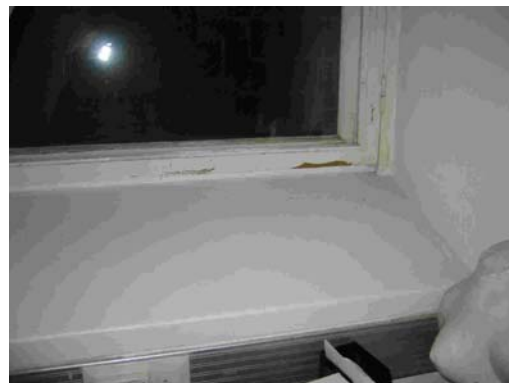
Toimisto

Mittauspiste 1	13,8°C
Mittausalue min	10,5°C
Mittausalue max	16,5°C

Laskettu lämpötilaindeksi mitatusta alueen minimilämpötilasta 54

Laskettu lämpötilaindeksi mitatusta pistelämpötilasta 69

Kommentit: Toimiston oikean puoleisen avattavan ikkunan tiivisteet vuotavat myös toisesta nurkasta.

Korjausluokkasuositus: 2

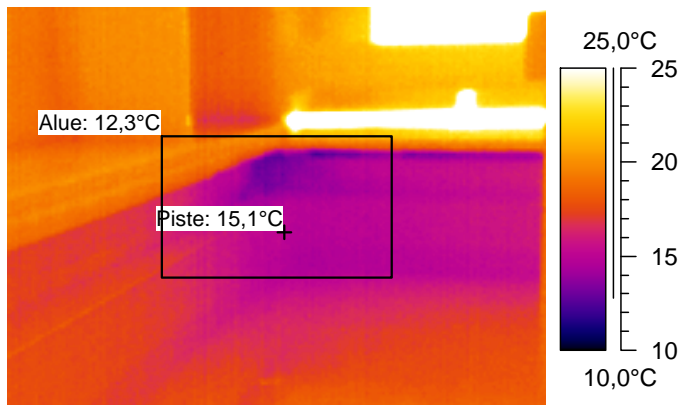
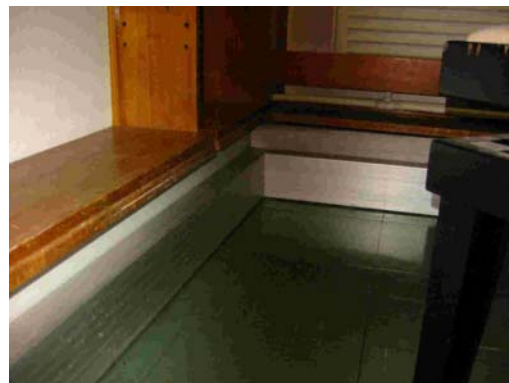
Salin alaosa

Salin alaosan molemmista ulkonurkista löytyi lämpötilapoikkeamat, jotka viittaavat ilmavuotoon.

Mittauspiste 1	15,1°C
Mittausalue min	12,3°C
Mittausalue max	21,8°C

Laskettu lämpötilaindeksi mitatusta alueen minimilämpötilasta **60**

Laskettu lämpötilaindeksi mitatusta pistelämpötilasta **74**

Kommentit: Salin alaosan vasemman puoleisessa nurkassa lämpötilapoikkeama, joka johtuu todennäköisesti ilmavuodosta.

Korjausluokkasuositus: 2

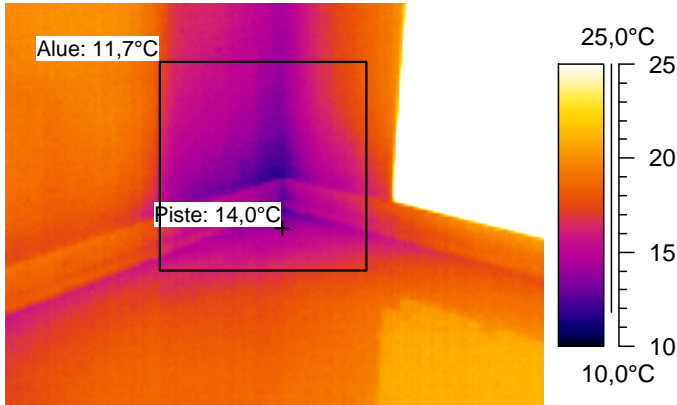
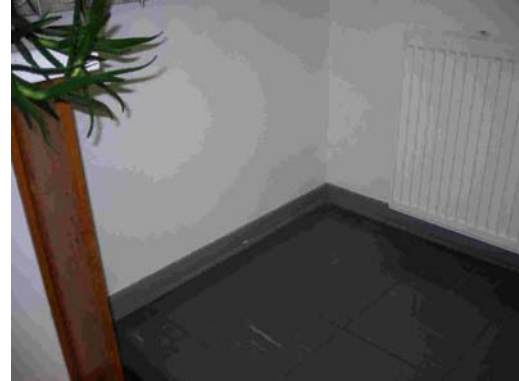
Salin alaosa

Mittauspiste 1	14,0°C
Mittausalue min	11,7°C
Mittausalue max	18,5°C

Laskettu lämpötilaindeksi mitatusta alueen minimilämpötilasta 58

Laskettu lämpötilaindeksi mitatusta pistelämpötilasta 69

Kommentit: Salin alaosan oikean puoleisessa nurkassa lämpötilapoikkeama, joka johtuu todennäköisesti ilmavuodosta.

Korjausluokkasuositus: 2

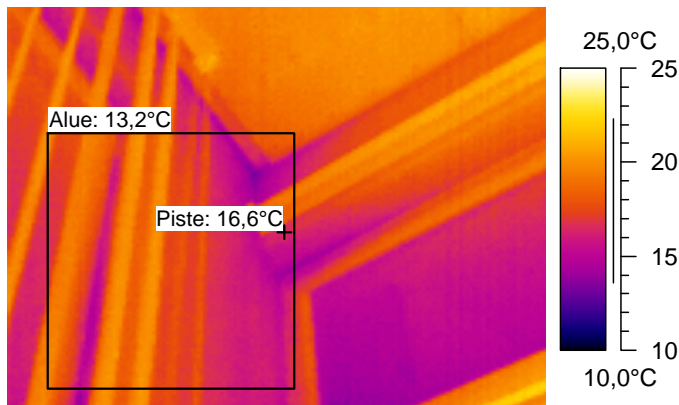
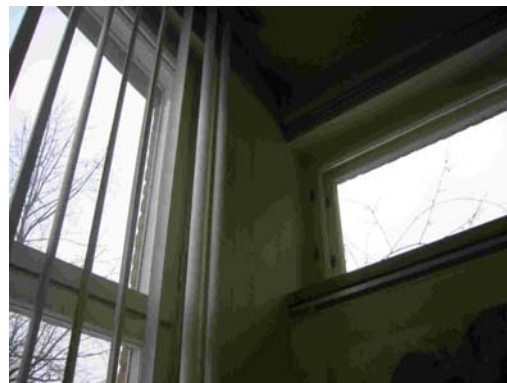
Salin yläosa

Salin oikean puoleisen seinän molemmista nurkista löytyi lämpötilapoikkeamia. Vasemman puolen mahdollisesti lievä ilmavuotokohta ja oikean puoleinen saattaa aiheutua kantavan pilarin aiheuttamasta kylmäsilpasta.

Mittauspiste 1	16,6°C
Mittausalue min	13,2°C
Mittausalue max	20,6°C

Laskettu lämpötilaindeksi mitatusta alueen minimilämpötilasta 63

Laskettu lämpötilaindeksi mitatusta pistelämpötilasta 79

Kommentit: Salin oikeassa ylänurkassa lämpötilapoikkeama joka viittaa ilmavuotoon.

Korjausluokkasuositus: 3

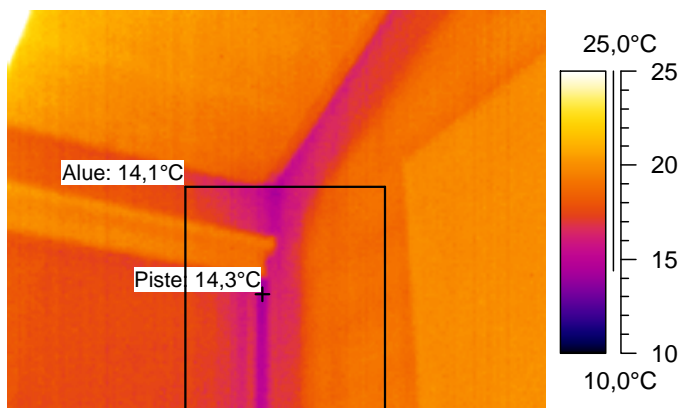
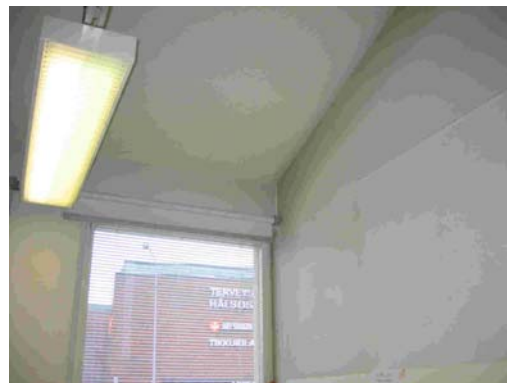
Salin yläosa

Mittauspiste 1	14,3°C
Mittausalue min	14,1°C
Mittausalue max	19,8°C

Laskettu lämpötilaindeksi mitatusta alueen minimilämpötilasta 67

Laskettu lämpötilaindeksi mitatusta pistelämpötilasta 69

Kommentit: Salin nurkassa lämpötilapoikkeama. Kylmäsilta?

Korjausluokkasuositus: 3

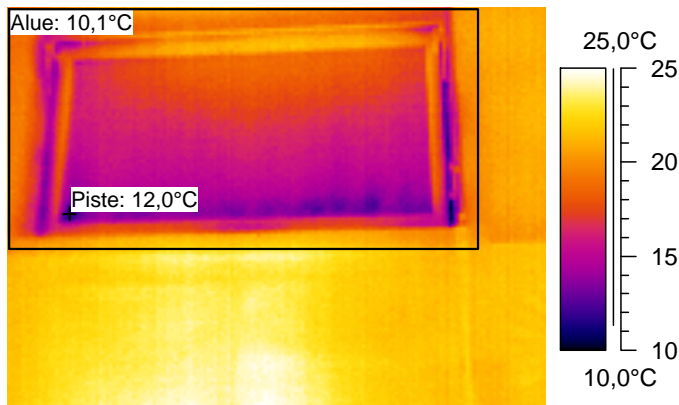
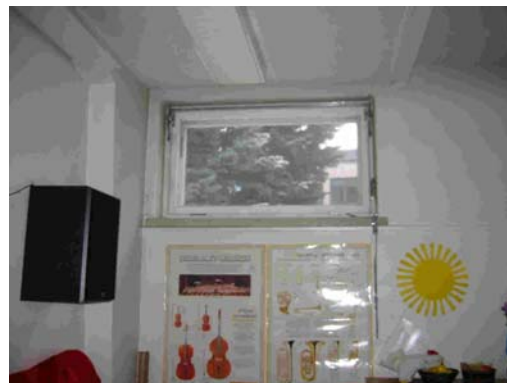
Musiikin harrastustila

Harrastustilasta löytyi varsinaisesti yksi vikakohta. Tämä oli yläikkunan tiivisteissä olevat ilmavuotokohdat. Muitakin lämpötilapoikkeamia havaittiin, mutta niissä lämpötilaindeksit pysyivät hyvällä tasolla. Tilan ulkoseinissä havaittiin kantavat pilarit sekä keskellä seinää, että aivan nurkassa. Pylarit toimivat kylmäsilpoina ja jäädyttävät myös pintalämpötiloja. Lavuaarin viereisestä nurkasta löytyi myös lievä lämpötila poikkeama.

Mittauspiste 1	12,0°C
Mittausalue min	10,1°C
Mittausalue max	23,1°C

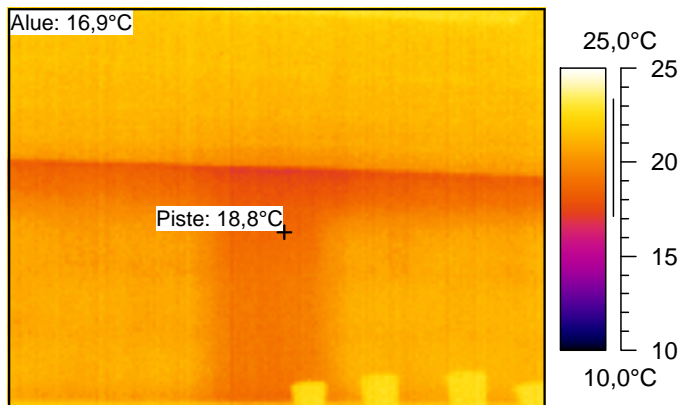
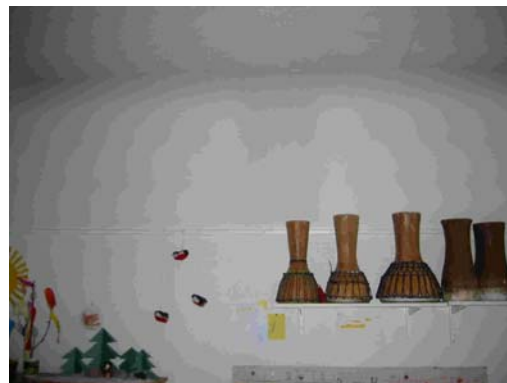
Musiikin harrastustila

Mittauspiste 1	18,8°C
Mittausalue min	16,9°C
Mittausalue max	23,5°C

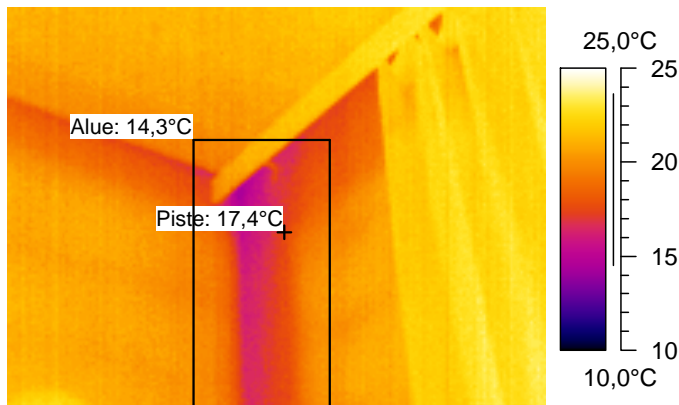
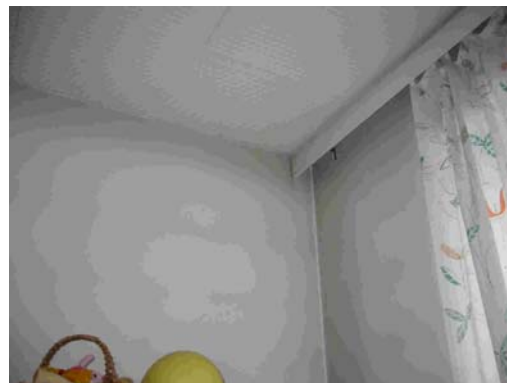
Musiikin harrastustila

Mittauspiste 1	17,4°C
Mittausalue min	14,3°C
Mittausalue max	21,6°C

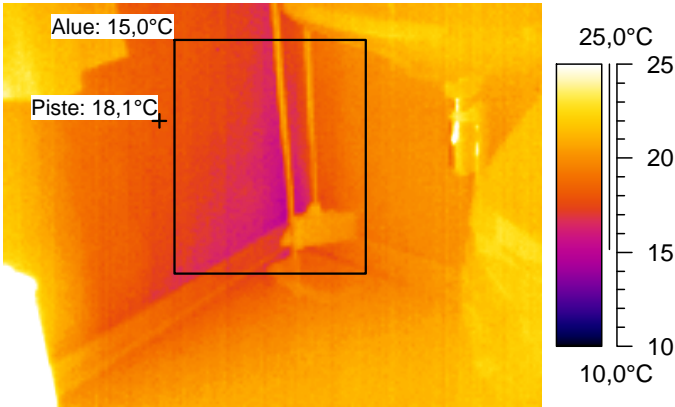
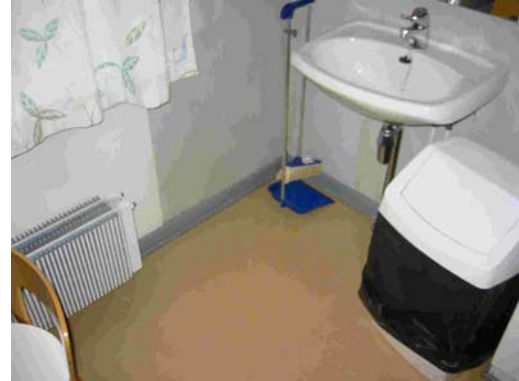
Musiikin harrastustila

Mittauspiste 1	18,1°C
Mittausalue min	15,0°C
Mittausalue max	21,3°C

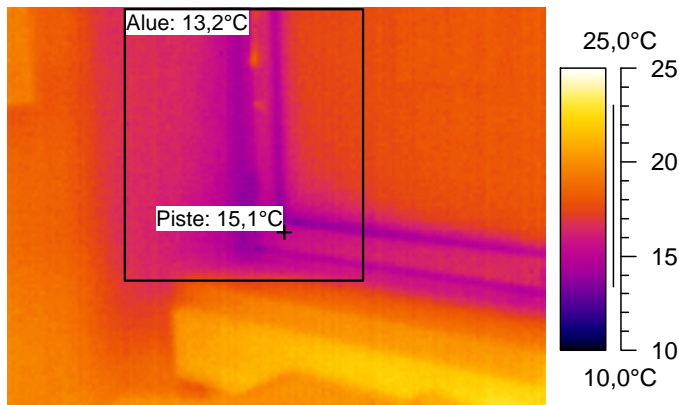
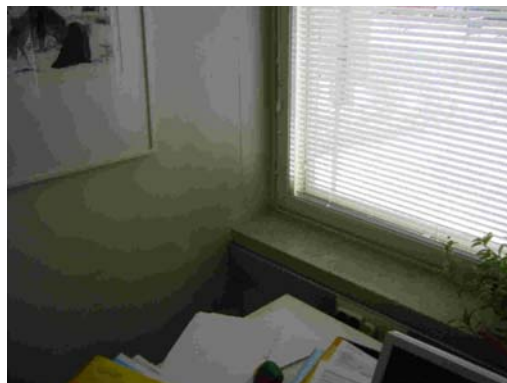
Toimisto 108

Toimiston vasemman puoleisen ikkunan tiivisteissä puutteita. Ilmavuotokohtia löytyi sekä ikkunan ylä- että alaosista.

Mittauspiste 1	15,1°C
Mittausalue min	13,2°C
Mittausalue max	18,4°C

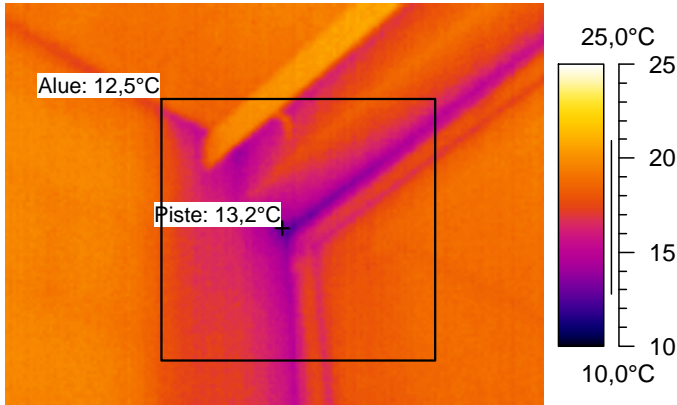
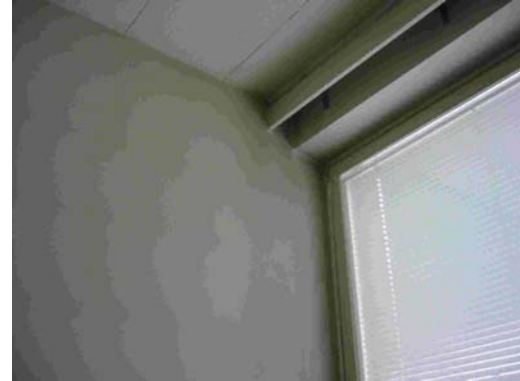
Toimisto 108

Mittauspiste 1	13,2°C
Mittausalue min	12,5°C
Mittausalue max	20,5°C

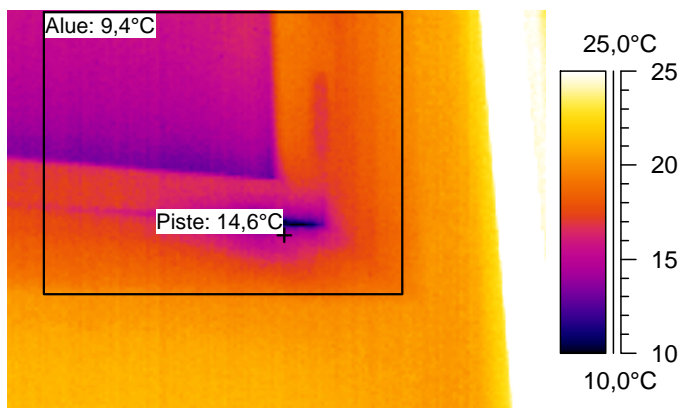
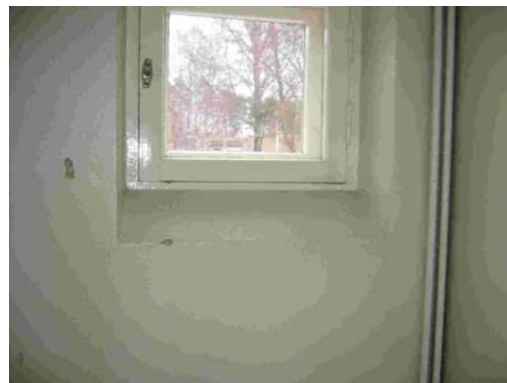
WC M

Molempien WC:den avattavien ikkunoiden tiivisteistä löytyi ilmavuotokohtia.

Mittauspiste 1	14,6°C
Mittausalue min	9,4°C
Mittausalue max	20,4°C

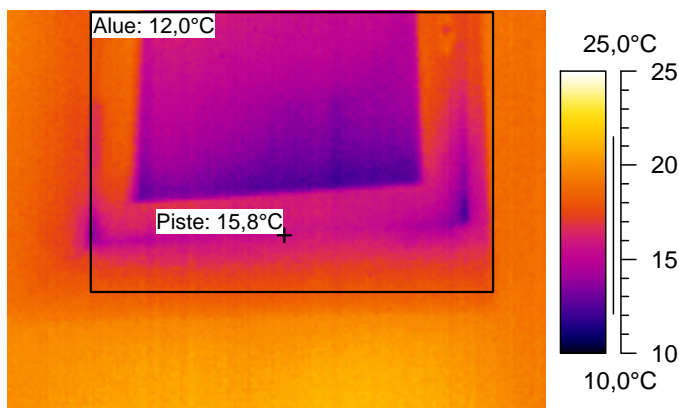
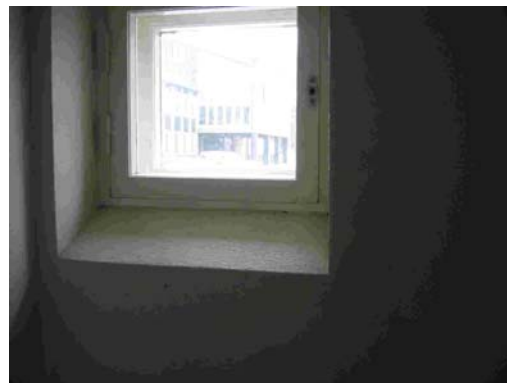
WC N

Mittauspiste 1	15,8°C
Mittausalue min	12,0°C
Mittausalue max	19,4°C

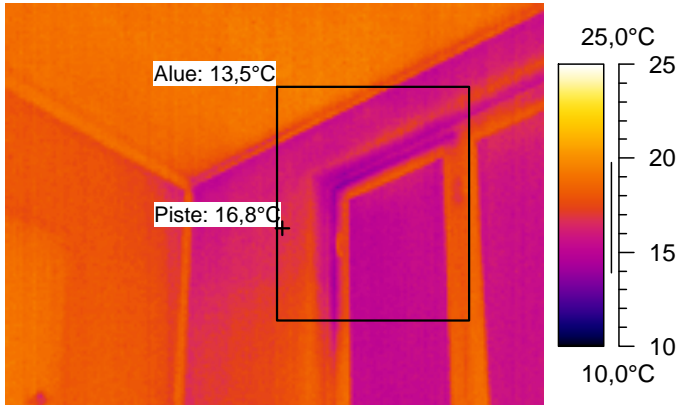
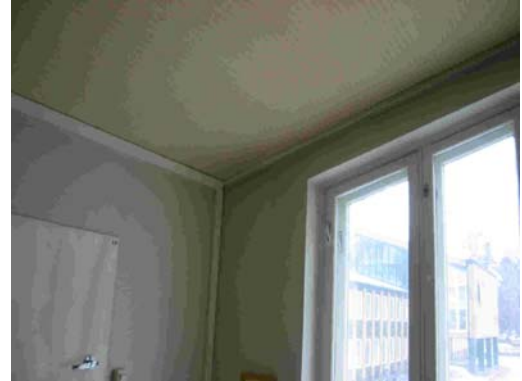
Toimisto 202

Toimiston ikkunoiden vasemmasta reunasta löytyi tiivisteissä ilmavuotokohtia.

Mittauspiste 1	16,8°C
Mittausalue min	13,5°C
Mittausalue max	19,8°C

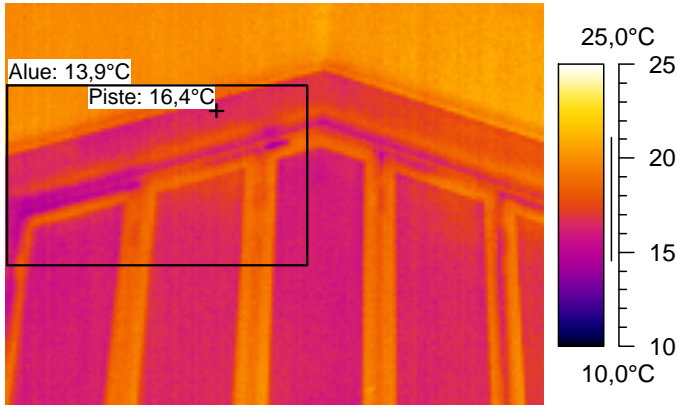
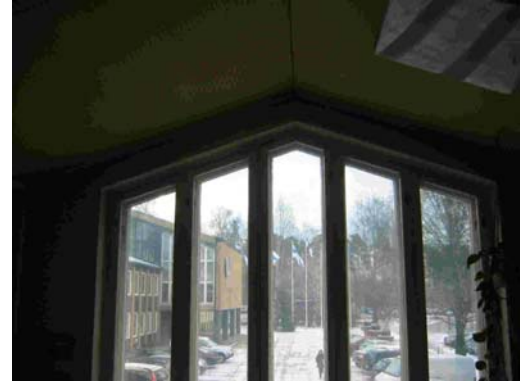
Toimisto 202

Mittauspiste 1	16,4°C
Mittausalue min	13,9°C
Mittausalue max	20,6°C
