Tiiviys- ja kosteusvauriotutkimus
(huoneet 604, 615, 620, 651, 642, 644, 645, 720)

Vantaan kaupungintalo

Asematie 7
01300 VANTAA

ASB-YHTIÖT,
ASB-Consult Oy Ab, Helsinki

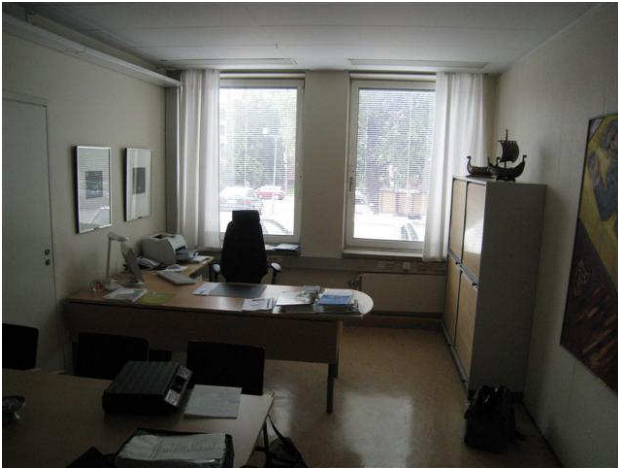
Huoneilma on aistinvaraisesti arvioituna pölylle haiseva. Ilmanpoistovenktiili on oven edustalla katossa ja se veti hyvin. Oveissa ei ole kynnyksrakoa, mutta raoista tulee jonkin verran korvausilmaa, mutta lisäksi mm. verhokotelon reiästä alakaton yläpuolelta. Puukolla koestaen vaikutti siltä, että alakatto jatkuu väliseinän yli huoneen 605 suuntaan, josta voi olla yhteys alakattotilaan. Ulkoseinällä on lattiarajassa listamainen asennuskotelo, joka on kivrakenteinen. Kotelossa on lämpöputkien lisäksi myös vanhoja johtoasennusreittejä ja upotettuja pistorasioita. Kotelon läpi on kaapelireikiä kellaritilaan, josta tulee korvausilmaa. **Yleisvaikutelma on, että huoneen 604 ilma on vahvasti alipaineinen** kellarin ja käytävän suuntaan. Huoneen ilma ei pääse normaalisti vaihtumaan, vaan korvausilma tulee suurelta osin rakenteiden kautta.

Kuva 1 Yleiskuva huoneesta 604, 1. krs.

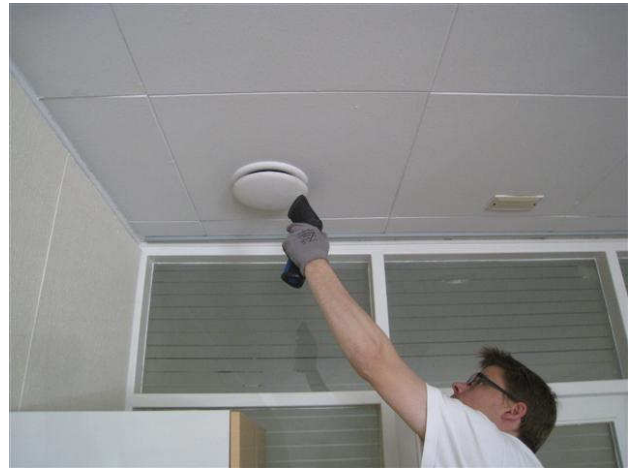
Kuva 2 Huoneen 6004 poisto veti hyvin, mutta sijaitsee oven edustalla.

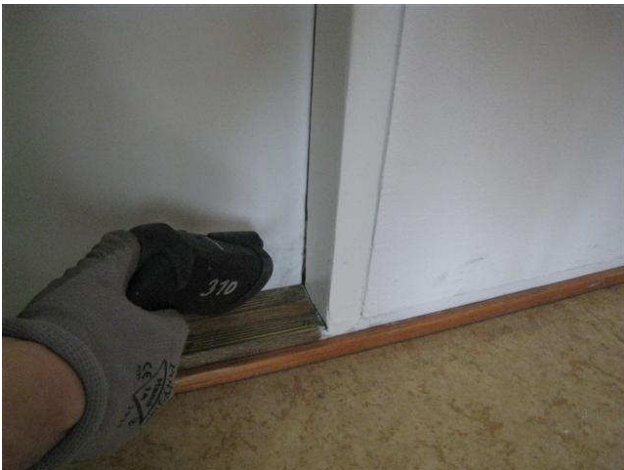
Kuva 3 Huoneen 604 ovesta ei ole juuri rakoja, mutta ilmaa tulee hieman.

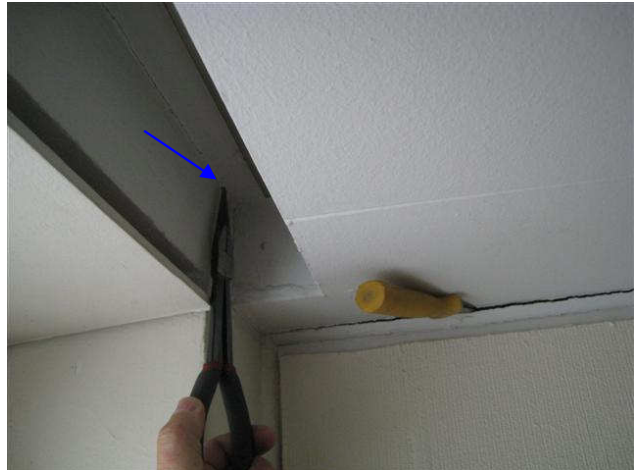
Kuva 4 Huoneen 604 verhokotelon reiästä tuli ilmaa. Alakatto jatkuu 605 suuntaan.

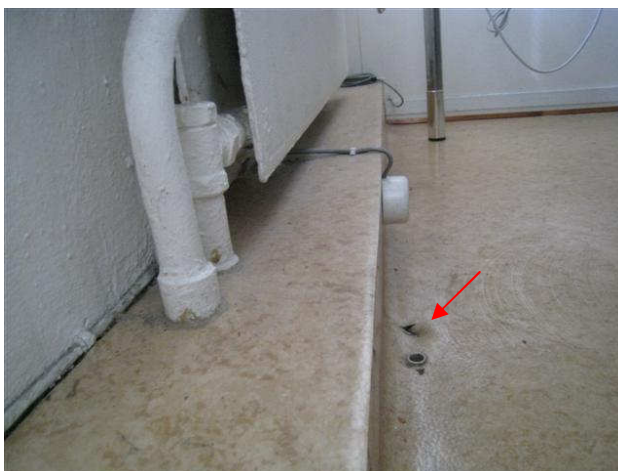
Kuva 5 Huoneen 604 asennuskotelo ja kaapelireikiä kellariin, joista tuli ilmaa.

Putkikoteloiden läpiviennit tiivistetään 1. kerroksessa, lisäksi tiivistetään myös kreesoottikaapelit yms. Turhat sähköasiat tv. poistetaan. Kellarikerros alipaineistetaan koko alaltaan käyttäen esim. nykyistä järjestelmää mahdollisuuksien mukaan. Tilaaajalta saadun tiedon mukaan länsisiiven kellaritilat on jo alipaineistettu.

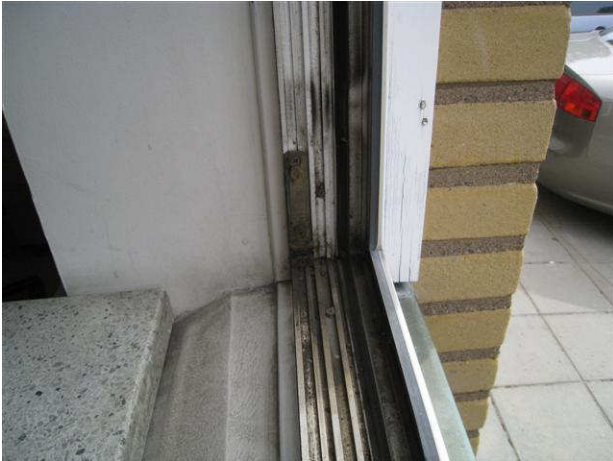
Ikkunapuitteen ja alakarmin välissä oli runsaasti tummaa pölyä. Ulkoseinän tiilimuurausten saumat ovat rapautuneet ikkunan molemmin puolin olevissa pielissä. Ulkoseinän ja ikkunakarmin sivupielien liittymät on tehty puulistoin, jotka ovat lahot ja kiertyneet osin jo irti. Ikkunakarmin ja kehyksen välissä on tilkkeenä uretaania. Liittymässä ei ole tiivistysmassaa, joten **sadevettä pääsee viistosateella rakenteisiin**.

Kuva 7 Huoneen 604 muovirakenteisten ikkunoiden väleissä on runsaasti pölyä.

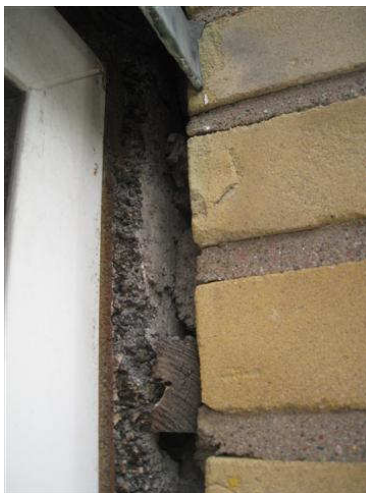
Kuva 9 Huoneen 604 sivupieli, josta on poistettu peitelistä, eristeenä on korkki.

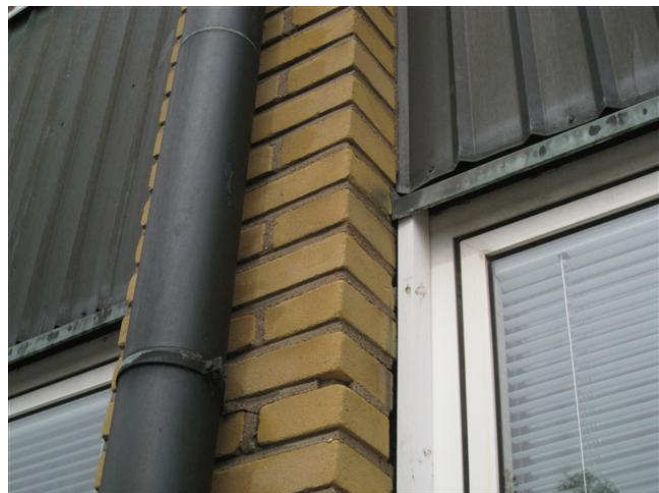
Kuva 10 Länsisiiven eteläsivun muurausaumat ovat kuluneet, vesireittejä on useita.

Ikkunat kunnostetaan pinnoiltaan ja liittymiltään, mikäli niitä ei voi suojelun takia uusita esim. MSE -rakenteisiksi puu-alumiini-ikkunoiksi. Aluksi tehdään vähintään kaikkien ikkunoiden tiivistyksen ja karmiliittymien tarkistus sisäpinnasta. Myöhemmin, mieluiten ulkokautta, tehdään mikrobiriskin takia luonnonkuitutilkkeiden ja muiden viallisten tilkkeiden poisto ja vaihto mineraalivillallaan ja uretaaniin, lisäksi elastinen tiivistysmassa liittymän sisä- ja ulkopintaan. Pelkkä polyuretaani tilkevälissä ei ole suositeltava, koska polyuretaanin äänieristys on heikko. Ikkunoiden tilkkeiden vaihto saattaa onnistua vain, jos ikkunat ensin irrotetaan. Lisäksi tarkistetaan ikkunoiden kehysrakenteiden kunto ja korjataan mahdolliset viat. Samalla tehdään muukin ikkunoiden vaatima kunnostus. Ikkunoiden ulkopuoliset pieliittymät läpikäydään siten että saadaan säätiviitit liittymät. Lisäksi ulkoseinämuurausten saumojen vauriot korjataan.

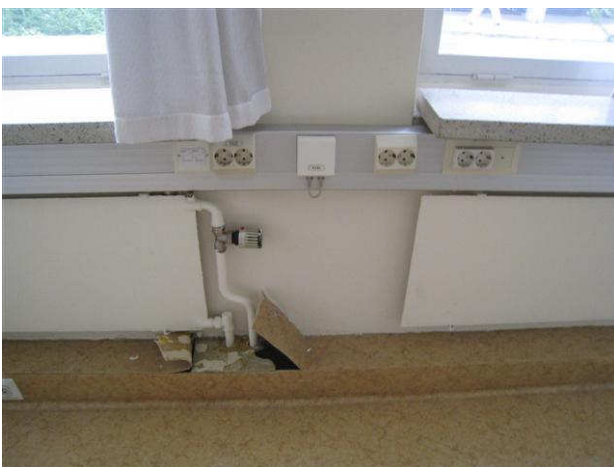
Ulkoseinällä lattiarajassa oleva valettu betoninen 12x12 cm putkikotelo avattiin piikaamalla. Kotelon pinnassa on muovimatto ja sen alla on vanha asbestipitoisella pikiliimalla kiinnitetty vinyylilaatta. Kotelon sisällä on lämmitysputket ja johtokaapeleita peltivaipan sisällä. Kotelo lähtee lattian pintavalua alemmaa kantavan runkolaatan päältä. Pintalaatan alla ei ole sementtilastulevyä. Myöskään rakennesuunnitelmissa ei ole merkitty eristelevyitä ilmeisesti paloteknisistä syistä aiemman arkistokäytön takia.

Kuva 11 Huoneen 615 betoninen asennuskotelo, johon tehtiin avaus.

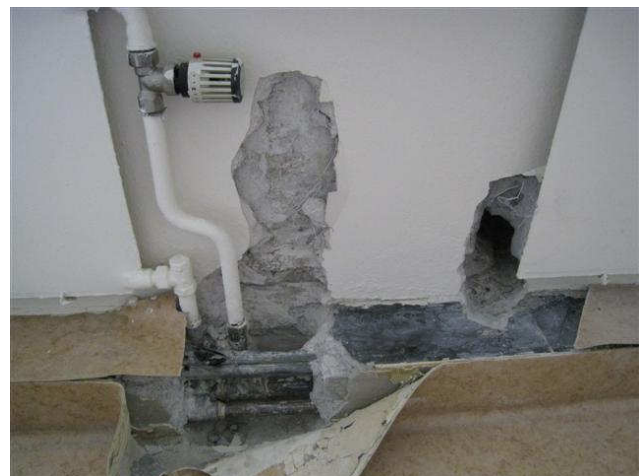
Kuva 12 Huoneen 615 asennuskotelossa on lämpöputket ja kaapeleita.

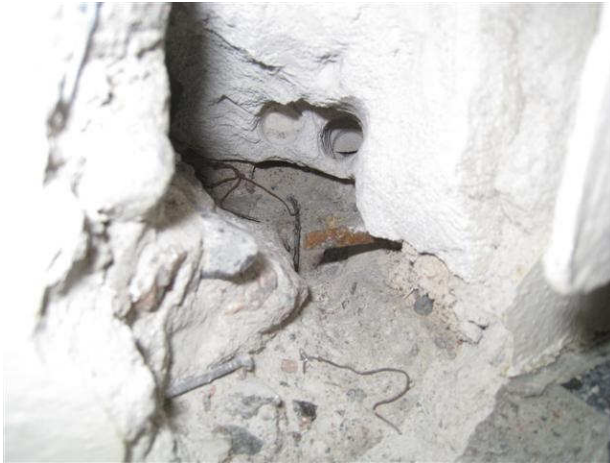
Lämmityspatterin takana olevan ulkoseinän ikkunan kohdalla on siporexia. Siporexin alla ei havaittu olevan rakenneleikkauksen mukaista korkkihalkaisua betonisten palkkirakenteiden välissä. Ikkunoiden välissä on teräsbetoninen pilari. Avatut rakenteet vaikuttivat kuivilta ja terveiltä.

Kuva 13 Huoneen 615 ikkunan kohdalla siporexin alla ei havaittu korkkihalkaisua.

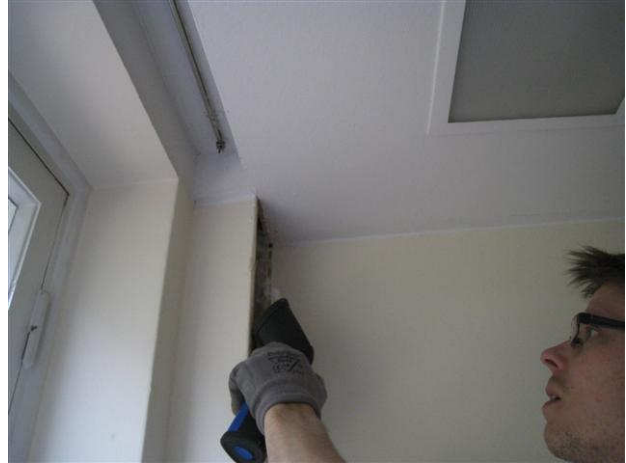
Huoneen nurkassa on levyrakenteinen lämmitysputkien nousukotelo, joka avattiin ensin alaosalta. Merkkisavu lähti nousemaan avauskohdasta ylöspäin. Putkien läpiviennit kellarin ja 2. kerroksen välipohjiin olivat valetut ja vaikuttivat tiiviiltä. Merkkisavu pääsi kääntymään kotelon yläpäästä alakattotilaan. Alakattotilaan avatusta aukosta tähytmällä ei havaittu vaurioita eikä selviä ilmavuotoreittejä.

Kuva 14 Huoneen 615 lämpöputkien nousukoteloon painui merkkisavua.

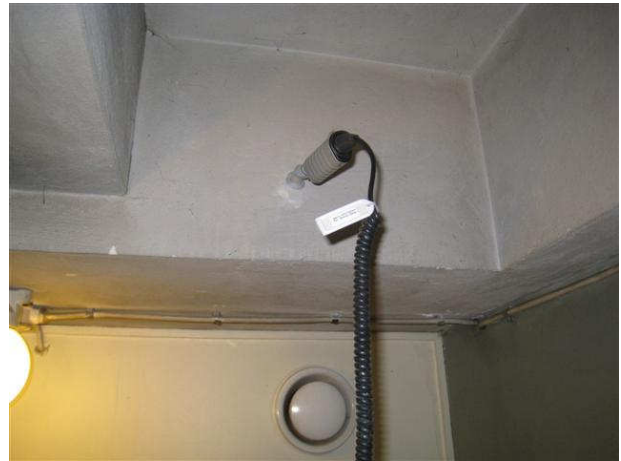
Huoneen 615 alapuolisessa kellaritilassa tehtiin 17.9.09 porareikämittaus välipohjan yhteydessä kellarin katossa olevaan kivirakenteiseen putkikoteloon, joka on huoneen 615 viereisen wc-tilan 130 alapuolella. Ontelon ilma oli 24,6 °C, suhteellinen kosteus 29 % RH ja vesisisältö abs. 6,4 g/m³. Näin ollen putkikotelossa ei havaittu kosteutta, mikä olisi viitannut putki- tai viemärivuotoon.

Kuva 16 Huoneen 615 alle tehtiin mittaus koteloon, tulos vastasi kuivaa rakennetta.

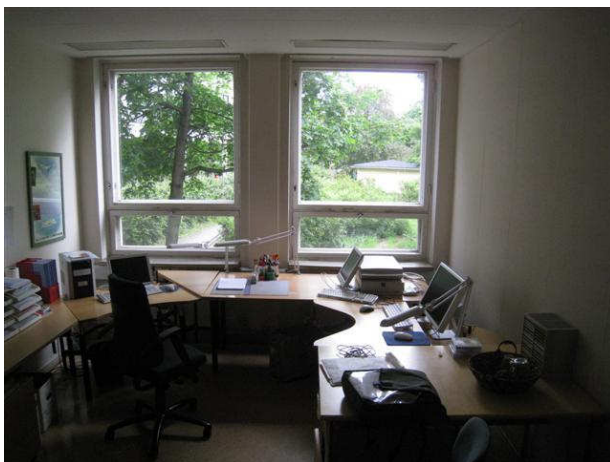
Kuva 17 Yleiskuva huoneesta 620 länsisiiven pohjoissivulla.

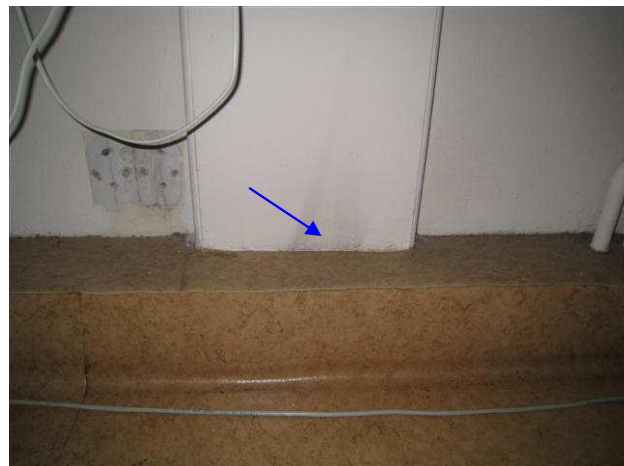
Käytössä ollut huone 620 sijaitsee länsisiiven pohjoissivulla. Pintamateriaalit vastaavat edellisiä. Huoneen alkuperäisissä ikkunoissa on maali irronnut laikkuina, mutta kosteusvaurioon viittaavaa ei havaittu. Ikkunoiden välissä olevan pilarin kohdalla on sisäpinna levyrakenteinen putkinousureitti. Lattiarajassa olevan betonisen putkikotelon ja nousukotelon liittymässä on ilmavuotojälkiä.

Kuva 18 Huoneen 620 asennuskotelon ja putkiousukotelon ilmavuotojälkiä.

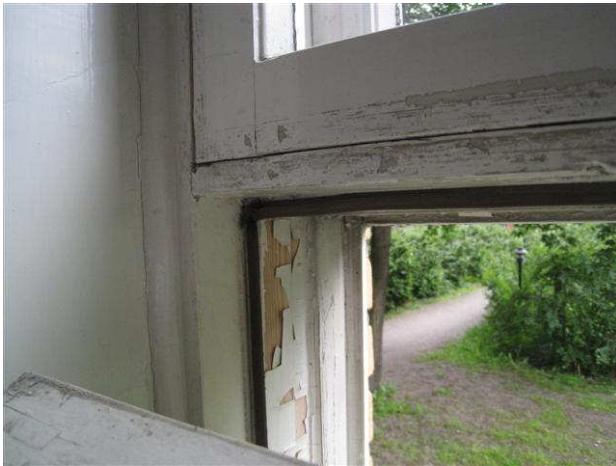
Kuva 19 Huoneen 620 ikkunan maali lohkeilee.

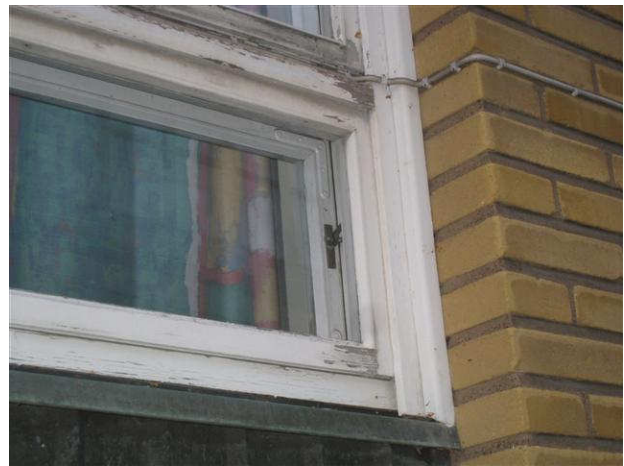
Pohjoissivulla alkuperäisten ikkunoiden ulkopintojen maali on kulunut ja osin hilseillyt irti. Ikkunoiden liittymät julkisivuihin on tehty maalatuin puulistooin, joiden kunto on parempi kuin vastaavalla kohdalla länsisiiven eteläsivulla.

Kuva 20 Länsisiiven pohjoissivun ikkuna on kunnut ulkoapäin, liittymässä puulista.

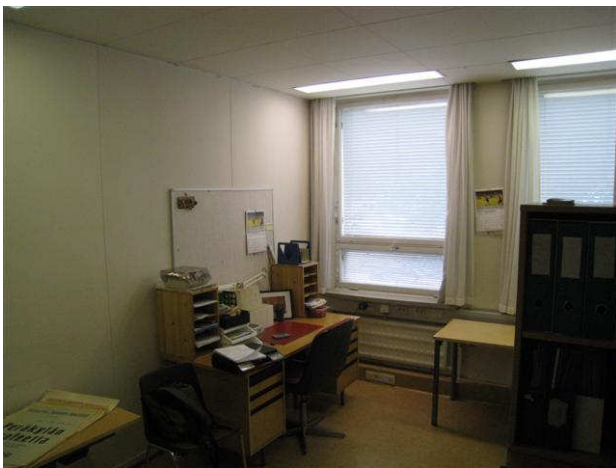
Kuva 21 Yleiskuva pohjoissiiven huone 651 itäisivulla.

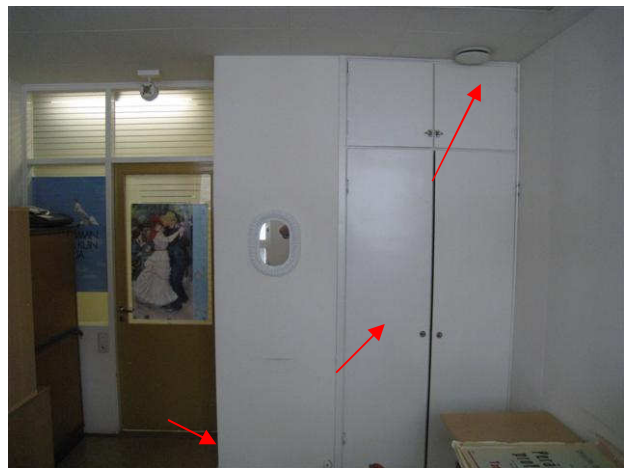
Korvausilma noussee oven ali ja edelleen lähellä katossa olevaan poistokanavaan. Näin huoneen ikkunoiden lähellä ilma ei juuri vaihdu.

Kuva 22 Huoneen 651 tulee ilmaa kynnysraosta ja poistuu kattoventtiiliin.

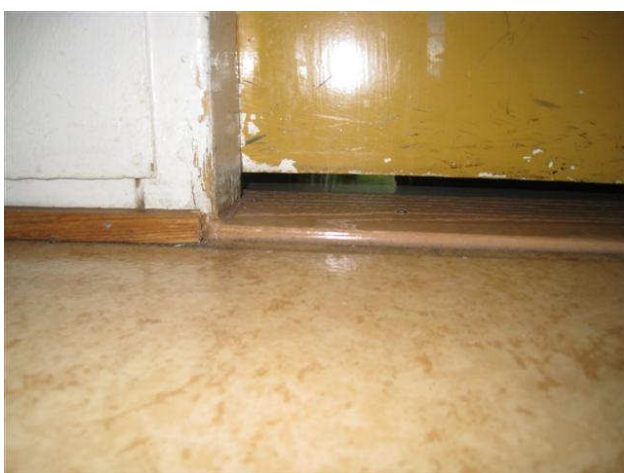
Huoneen ilmanvaihtona on poistoventtiili alakatossa komeron edessä. Korvausilman saantia on parannettu poistamalla kynnyks, joten oven ali on n. 15 mm rako.

Kuva 23 Huoneen 651 oven kynnysrako, josta korvausilmaa tulee hyvin.

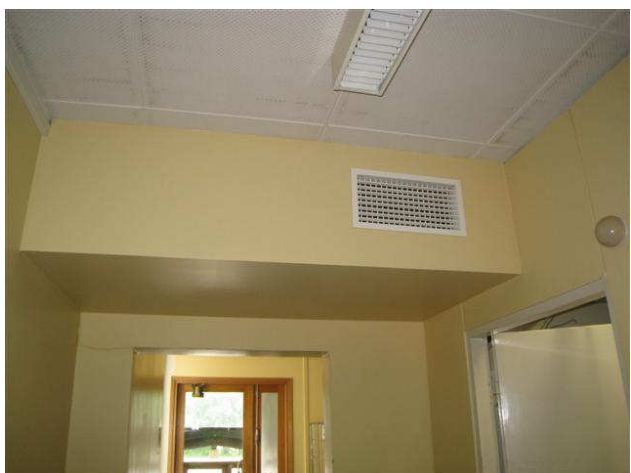
Pohjoissiivessä on tuloilman saantia tehostettu asentamalla kellarikerrokseen uusi tuloilmakone. Tuloilma puhalletaan 1. ja 2. kerroksen käytäville, josta se pääsee kynnyksen ali toimistohuoneisiin. Useat ovet ovat auki huoneisiin ja taukotiloihin. Käytävillä sisäilma vaikutti raikkaalta ja henkilökunta vaikutti tyytyväiseltä. Tällä ratkaisulla parannetaan merkittävästi sisäilman laatua, kun huonetilat saavat korvausilmaa.

Kuva 24 Pohjoissiivessä korvaus-/ tuloilma on järjestetty koneellisesti käytäville.

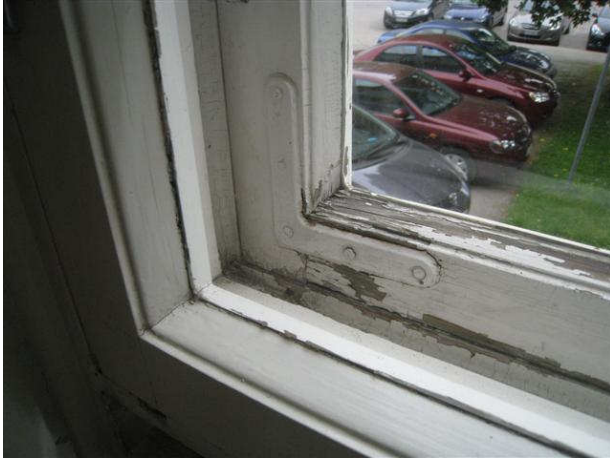
Huone 651 sijaitsee pohjoissiiven itäisivulla. Pintamateriaalit vastaavat edellisiä, lattiarajassa on betoninen putkikotelo. Ikkunat ovat alkuperäisiä puuikkunoita. Ikkunoiden ulkopintojen kunto on huono erityisesti alaosilla. Alaosan tuuletusikkunoiden kunto on huono myös ikkunaväleissä, samoin karmien alaosilla on vesirasitusvaurioita.

Kuva 25 Huoneen 651 ikkuna on kärsinyt kosteusvaurioita.

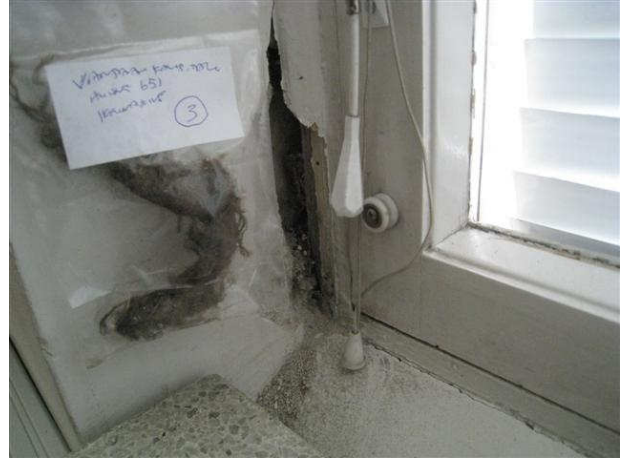
Alkuperäisen ikkunakarmin ja ulkoseinän välistä otettiin 17.9.09 luonnonkuituisesta tilkkeestä materiaalinäyte (Näyte 3/ 6910-3) läheltä sisäpintaa. Näytetuloksen perusteella **tilkkeessä oli runsaasti bakteerikasvua ja hieman homeitiöitä.**

Kuva 26 Huoneen 651 ikkunan luontoperäinen tilke (Näyte 3) sisälsi mikrobeja.

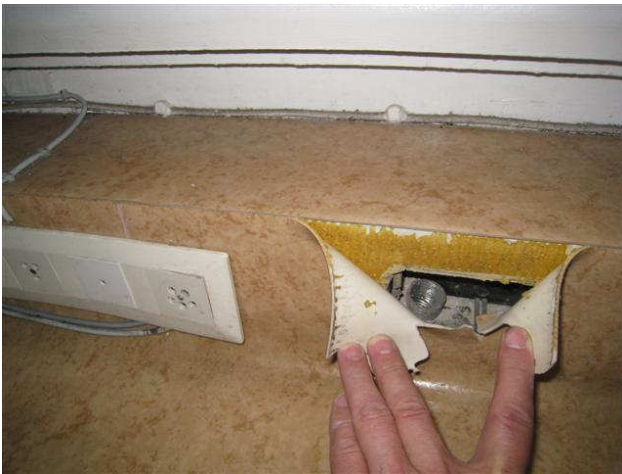
Lattiarajan betoninen putkikotelo vastaa muita kotelaita. Kaapeliläpiviennin kohdalta todettiin, että peltisestä suojaputkesta tuli **kreosootille viittaavaa** vahvaa hajua. Todennäköinen hajulähde on suojajavaipan eristeenä oleva bitumityyppinen materiaali.

Kuva 27 Huoneen 651 kaapeliputkien kautta tuli kreosotille viittaavaa hajua.

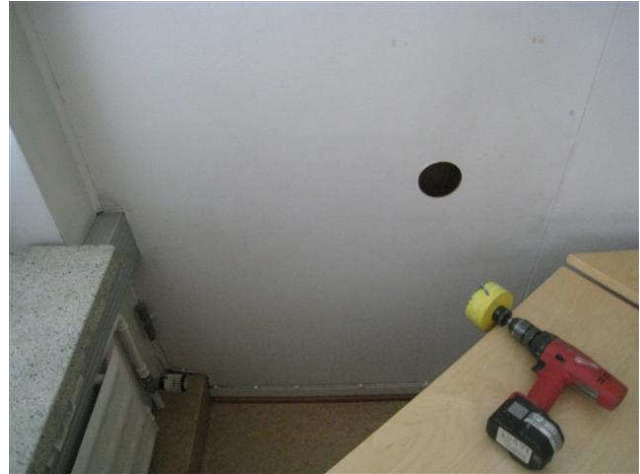
Väliseinien ja alakaton rakenteita tutkittiin 17.9.09 tekemällä rakenneavauksia rasiaporalla. Väliseinät ovat alkuperäisiä, puurankarunkoisia ja levyt ovat 4 mm:n kovalevyä. Huoneen 652 puoleisessa väliseinässä ei ole eristevillaa, joten sen äänieristys on heikko. Huoneen 650 puoleisessa seinässä on äänieristysvilla ja 650:n puolella on kipsilevy. Väliseinät vaikuttivat olevan kunnossa eikä vesijälkiä tv. havaittu.

Kuva 28 Huoneen 651 rakenteita tutkittiin rasiapora-avauksin (välis. ja alakatto).

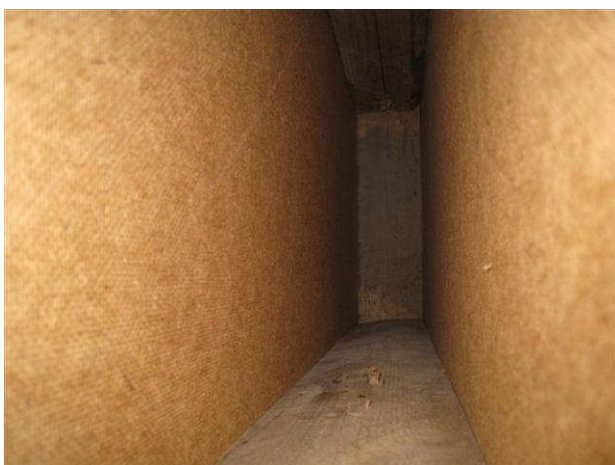
Kuva 29 H. 651 ja H. 652 välinen seinä on puurunkoinen, levyt ovat kovalevyä.

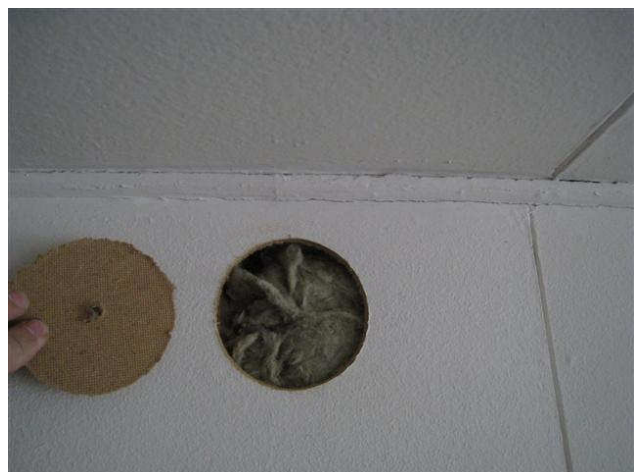
Kuva 30 H. 651 ja 650 välisessä seinässä on äänieristeenä mineraalivillaa.

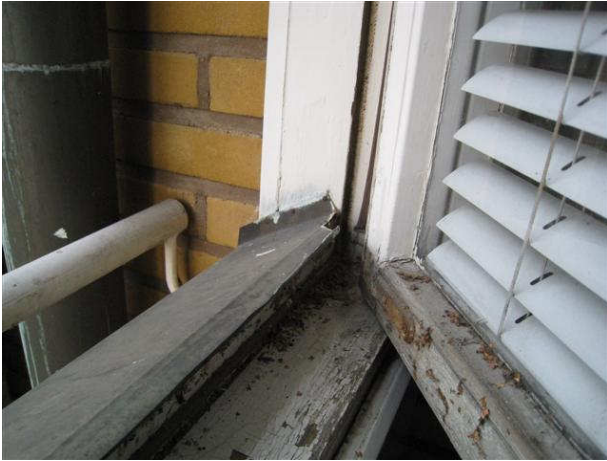
Pohjoissiiven ja itässiiven ulkoseinien nurkassa olevan ikkunan ulkopinta on kärsinyt kosteusvaurioita todennäköisesti huonon mikroilmaston takia, sillä toinen ikkuna on selvästi paremmassa kunnossa, vaikka peltiratkaisu on sama. Pääikkunoiden alla oleva matala vaakaikkuna on peitetty sisäpuolelta maalatulla lastulevyllä, joka sekkin on nurkassa kärsinyt kosteusvaurioita. Tästä lastulevystä otettiin mikrobiinäyte (Näyte 4/ 6910-4), jossa ei esiinny mikrobikasvua. Vesijälkiä, kosteusvaurioita ja aistinvaraisesti jopa selvää **mikrobikasvua** on lähes kaikissa ryhmähuoneen ikkunoissa.

Kuva 31 2. kerroksen pienryhmätilan avattavan ikkunan pellitysratkaisu on huono, ikkunassa on kosteusvaurioita.

Pienryhmätilan ikkunat 2. kerroksen aulassa korjataan alkuperäiseen tyyliin siten, että asennetaan takaisin kiinteät ulkolasit ja kunnostetaan ikkunat. Tilan ilmanvaihto järjestetään erikseen asentamalla ilmanpoisto ja tuloilmareitti.

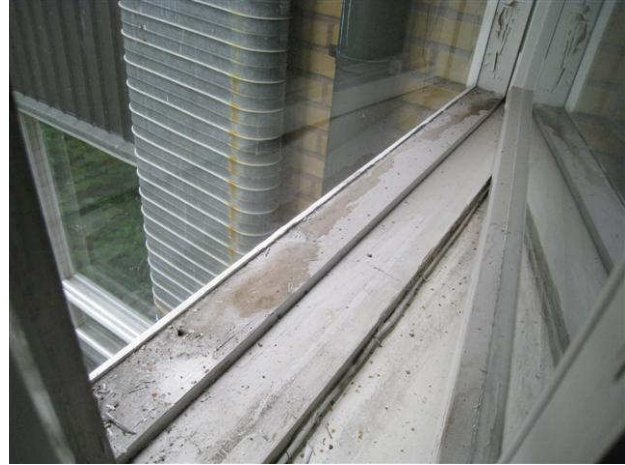
Kuva 32 2. krs:n pienryhmätilan ikkuna, jossa on vielä ulkolasi paikallaan. Tässäkin on vuotojälkiä.

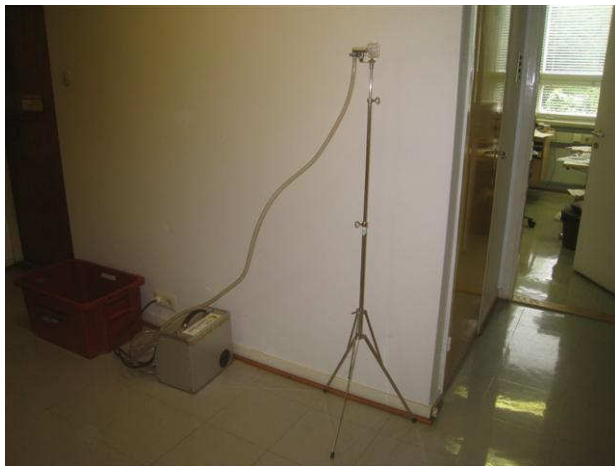
Näyte 2 otettiin pohjoissiiven 1. kerroksen käytävältä huoneen 638 edustalta. Kerätty hiukkasmäärä oli näytteessä 1 n. 0,3 kpl/ cm³.

Molemmissa näytteissä todettiin koostuvan tavanomaisista huonepölyhiukkasista (hilse, tekstiili/ paperikuitujen osasia, mineraalihiukkasista yms.). Lisäksi molemmissa näytteissä todettiin muutamia vuorivillan tyyppistä kuitua ja näytteessä 2 oli myös kaksi homerihmaston pätkeä.

Kuva 33 Ilmanäytteen otto meneillä 3.9.09 pohjoissiiven 1. krs:n käytävällä.

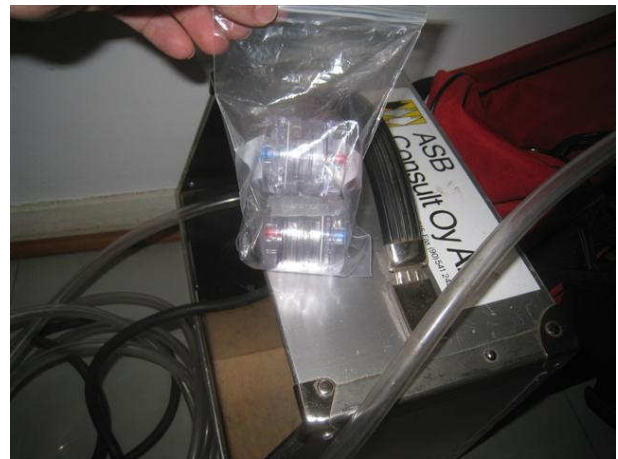
Kuva 34 Ilmanäyttekapselit, joihin ilmanäytteet 1 ja 2 otettiin.
