VANTAAN KAUPUNGINTALO

HAJUHAITAN SELVITYS HUONESSA n:o 616

Helsingissä 08.04.2004

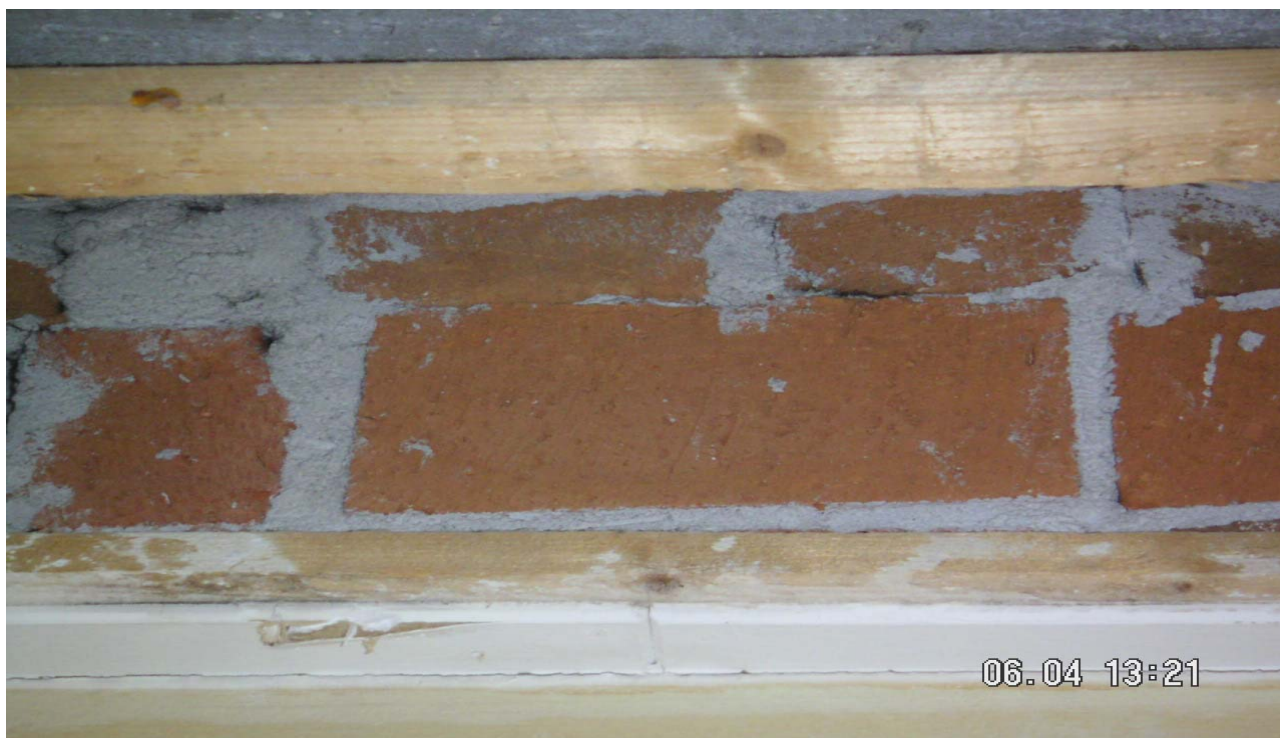
Huoneen seinustalla oleva rakenneaineinen hormiryhmä on tyydyttävässä kunnossa. Savutusmittauksessa havaittiin **rakenneaineisen hormiryhmän olevan monesta kohtaa halki** (KUVA 1). Huoneen oven ollessa suljettuna korvausilma tulee rakenneaineisen hormiryhmän kautta muista tiloista (esim. lämmönjakohuoneesta) ja aiheuttaa hajuhaittoja. Yleisesti ottaen **rakenneaineiset hormiryhmät ovat huonossa kunnossa, eivätkä täytä palomääräyksiä** (KUVA 2, KUVA 3 ja KUVA 4). **Hormiryhmät tulisi tiivistää / korjata**. Lisäksi huoneeseen tulisi **asentaa korvausilmaventtiili** tai muuten järjestää korvausilman saanti.

KUVA 1. Huoneessa oleva rakenneaineinen hormi on lohkeillut.

Huoneessa ja keittiössä kulkevien hormiryhmien korjaus / tiivistys. Toimenpiteet tulee suorittaa v. 2004.

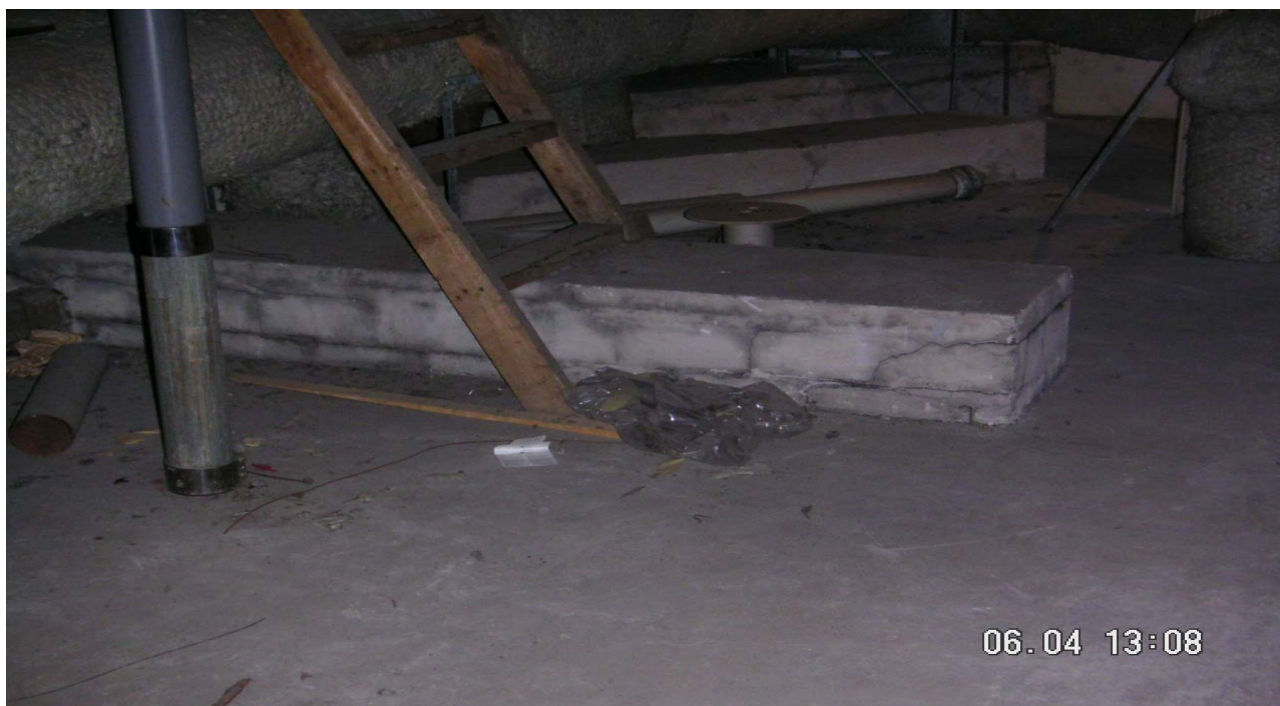
KUVA 2. Ullakolla oleva rakenneaineisen hormin yläosa.

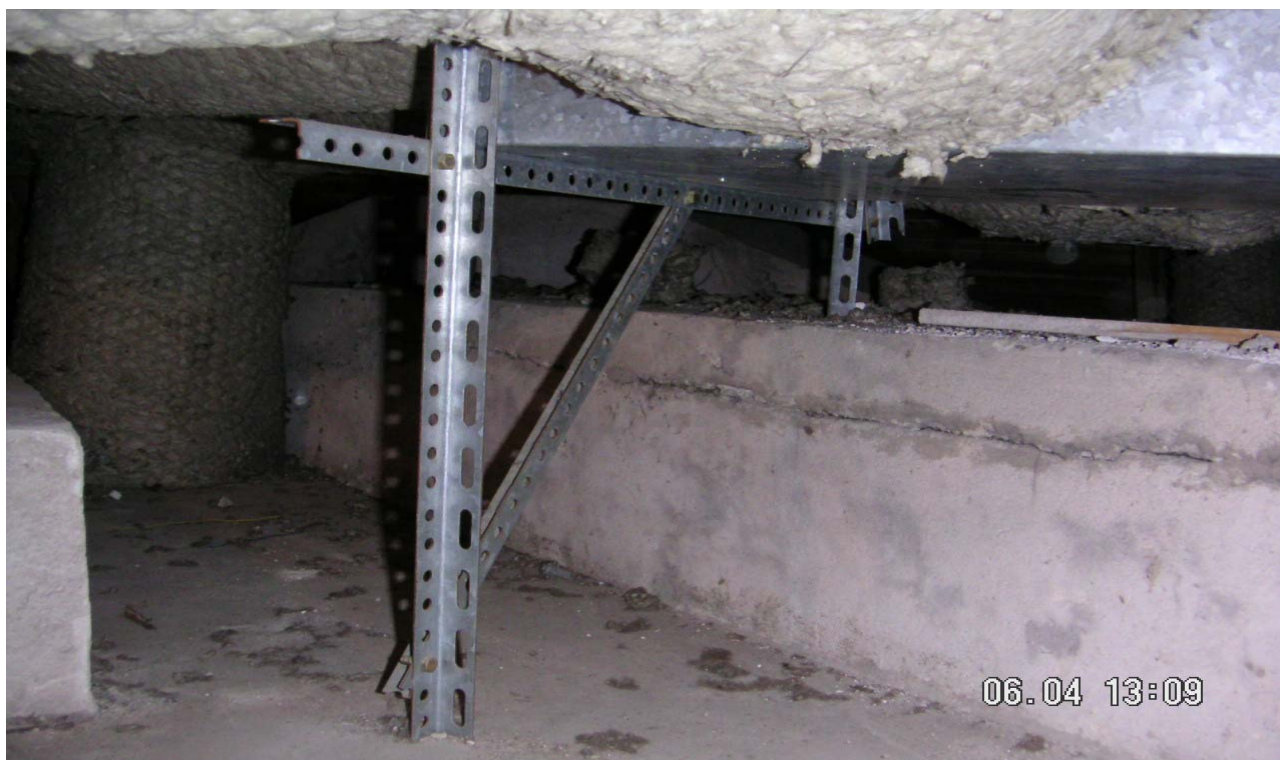
KUVA 3. Ullakolla olevaa rakenneaineista kanavaa, joka on halki.

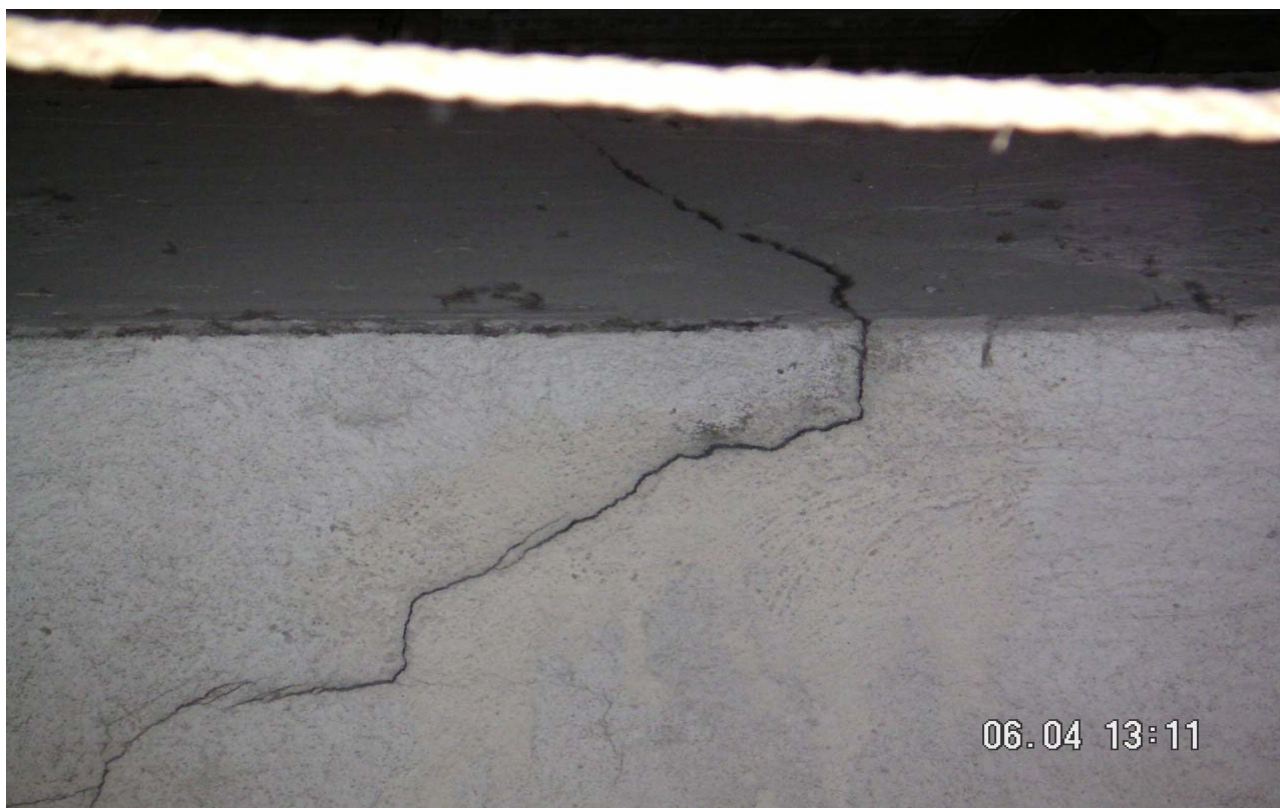
KUVA 4. Ullakolla olevaa rakenneaineista kanavaa, joka on halki.

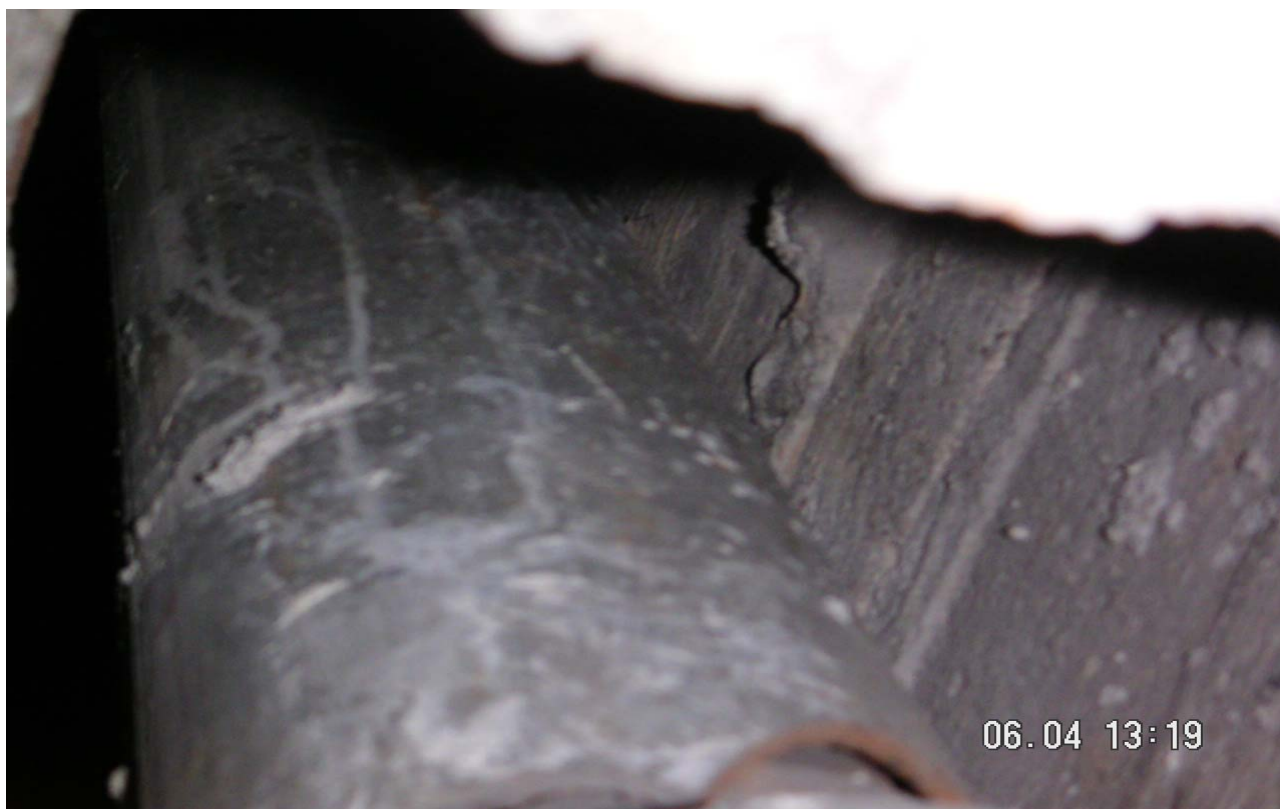
Huoneen putkikoteloiden läpiviennit ovat huolimattomasti tehtyjä. **Läpivienneissä on reikiä ja osasta puuttuu tiivistys kokonaan** (KUVA 5 ja KUVA 6). **Putkikoteloiden läpiviennit tulisi korjata**.

KUVA 5. Läpiviennistä puuttuu tiivistys kokonaan.

Huoneessa olevien putkikoteloiden läpivientien tiivistys. Toimenpiteet tulee suorittaa v. 2004.

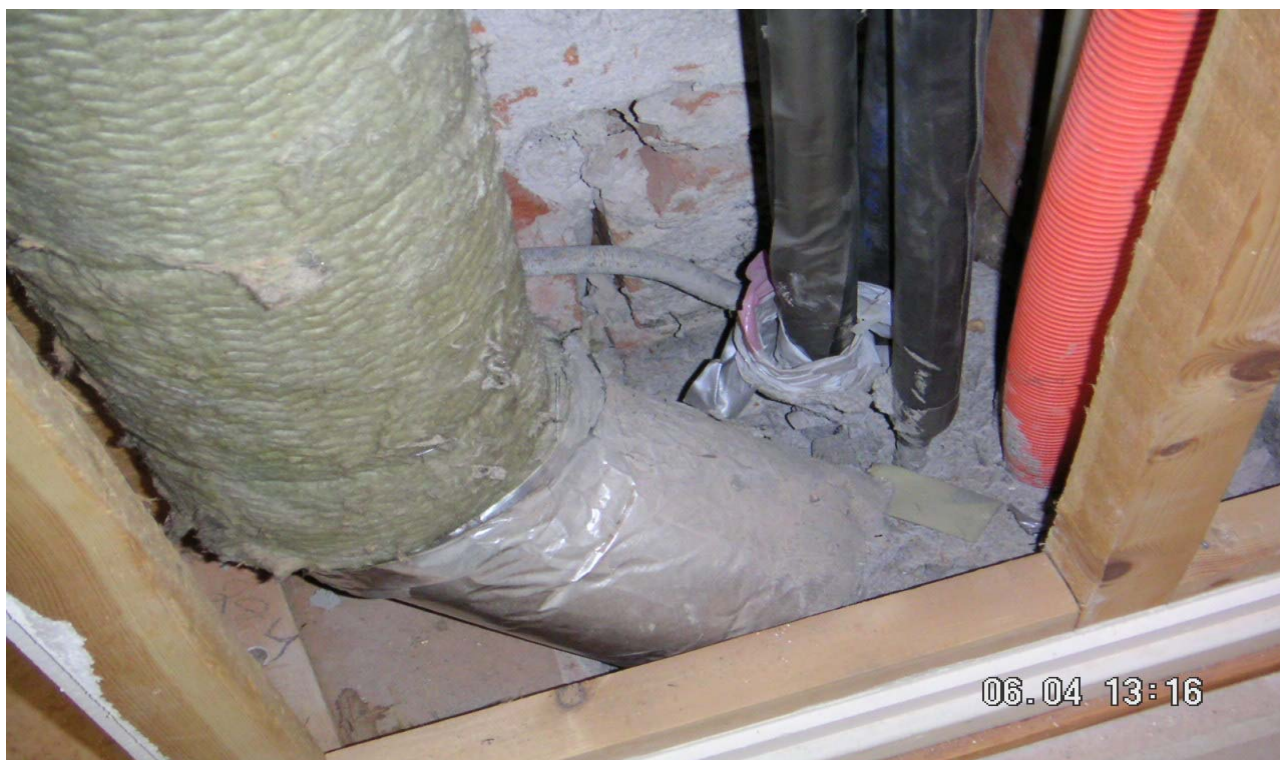
KUVA 6. Läpivientien tiivistyksessä on parantamisen varaa.
