Ilmanvaihdon toimivuuden selvitys

Vantaan kaupungintalo

Asematie 7
01300 VANTAA

ASB-YHTIÖT,
Oy IV-Special Ab, Helsinki

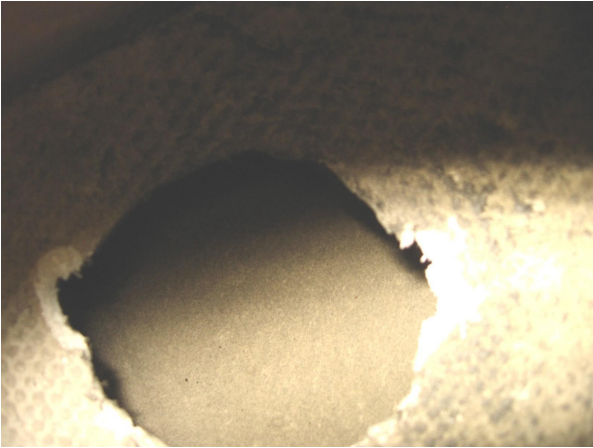
Kuva 1 2.krs. B-siipi kopiohuone.
(Mineriittikanavaa)
Venttiilin ja runkokanavan välistä
puuttuu kanavaa noin 30cm

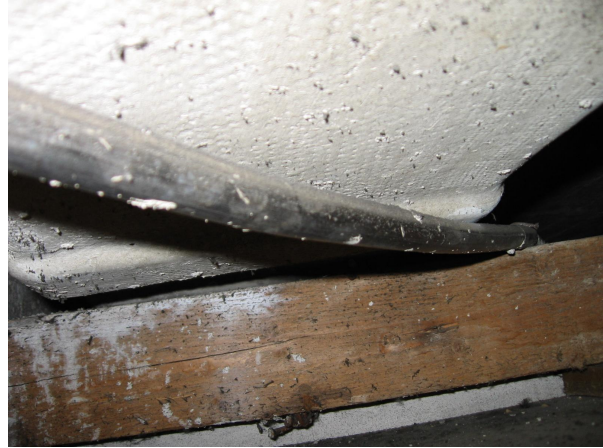
Kuva 2 2.krs. B-siipi kopiohuoneen
Venttiilin ja runkokanavan välistä otettu
kuva välitilaan.

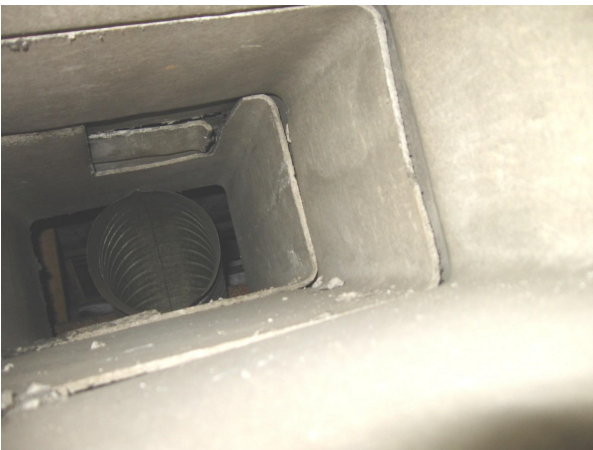
Kuva 3 2.krs. B-siipi, huoneeseen 712 menevä
poistoilmakanava.
(Mineriittikanavaa)
Kanava pahasti lohkeillut ja huoneeseen
johtava metallikanavan liitos
tiivistämättä.

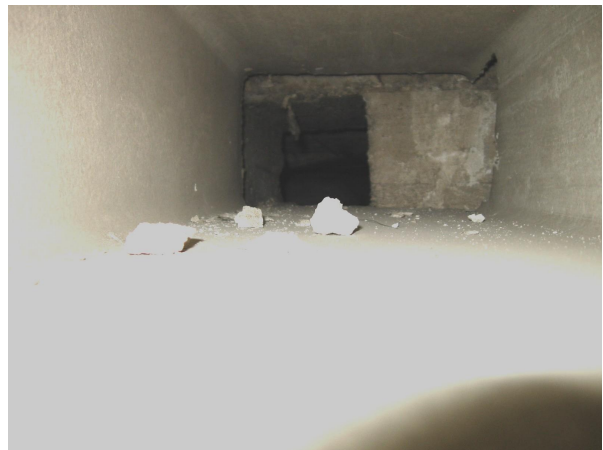
Kuva 4 2.krs. B-siipi, huoneeseen 712 menevä
poistoilmakanava toiseen suuntaan.

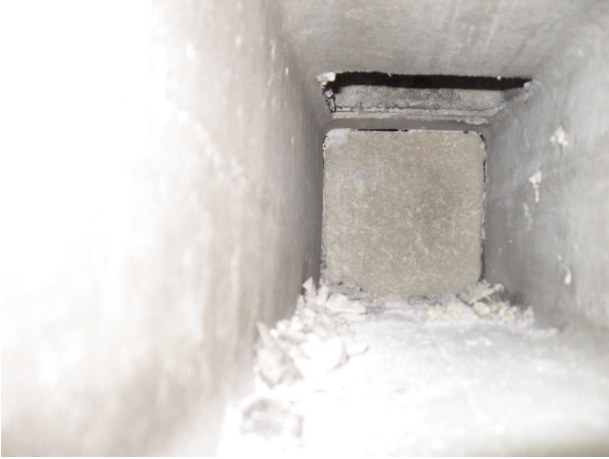
Kuva 5 2.krs. B-siipi WC / m poistoilmakanava. (Mineriittikanavaa)
Kanavan pohjalla reiän teosta syntyneet jätteet.

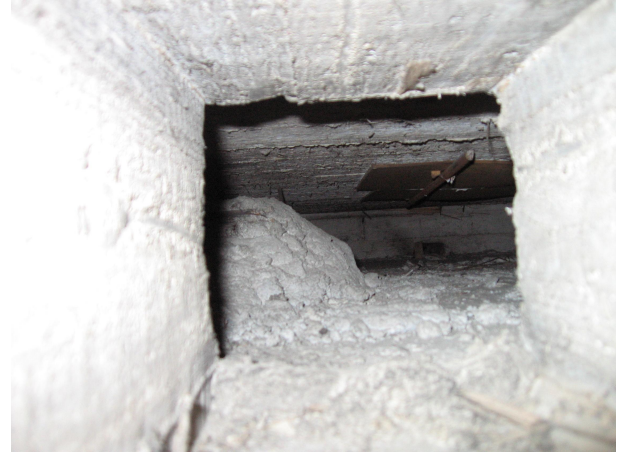
Kuva 6 2.krs. B-siipi, huoneiden 727–228 poistoilmakanava (Rakenneainekanaava)
Runkokanavissa on betonia ym. epätaisuuksia mikä estää runkokanavien vaakaosuuksien kuvaamista.

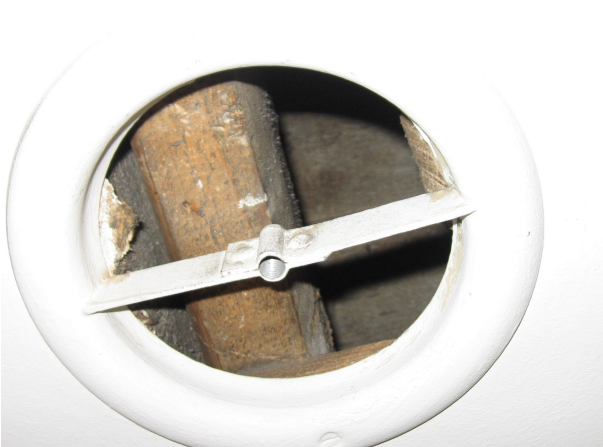
Kuva 7 2.krs. B-siipi. Huoneessa 714 ei ole kanavaa ollenkaan vain venttiili katossa

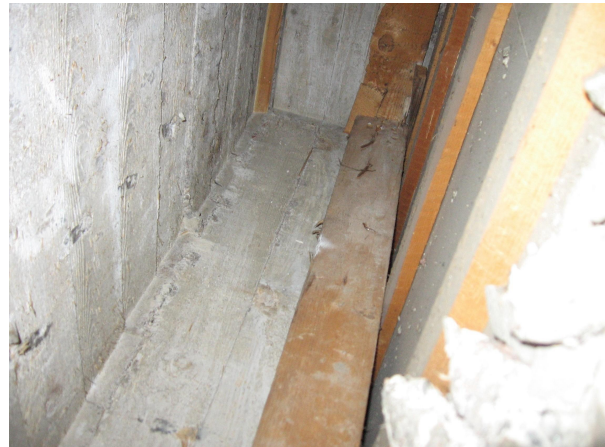
Kuva 8 2.krs. B-siipi. Huoneen 714 välitila venttiilin yläpuolelta kuvattu.

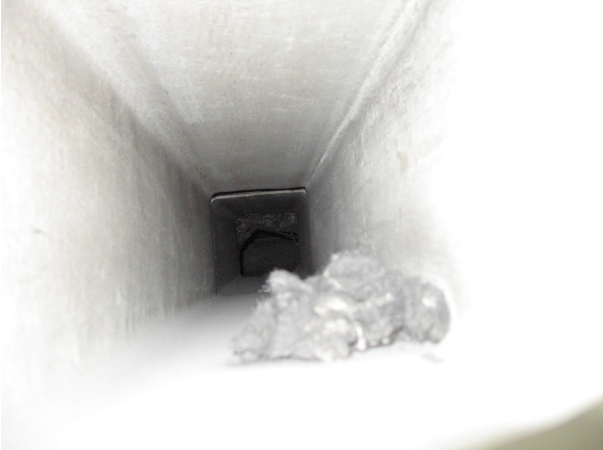
Kuva 9 2.krs. B-siipi. Huone 716, poistoilmakanava. (Mineriittikanavaa)

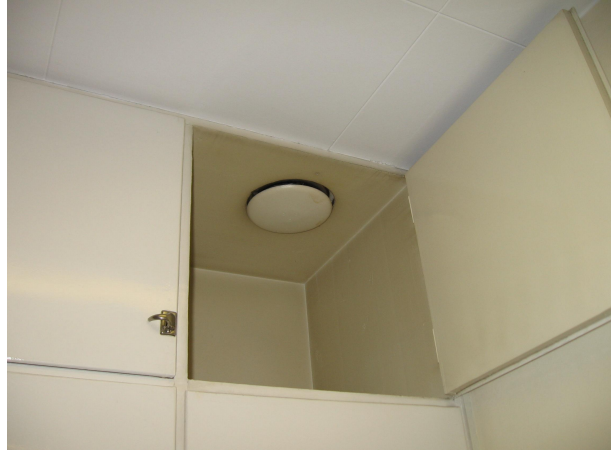
Kuva 10 2.krs. B-siipi, huoneessa venttiili sijoitettu kaapin sisään.

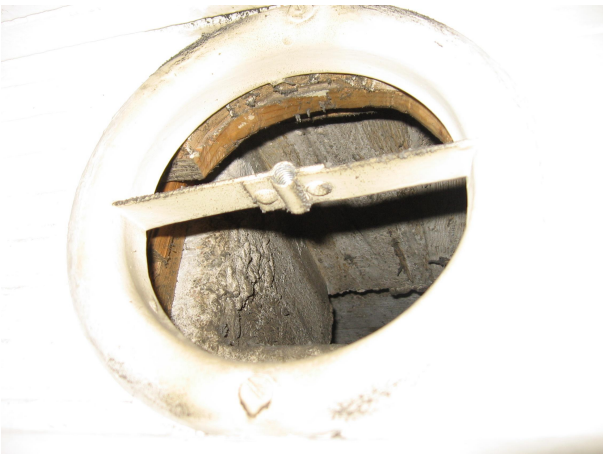
Kuva 11 1.krs. B-siipi Huone 628-630 poistoilmakanava. (Rakenneainekanaava)
Venttiilin kiinnitykset eivät ole tiiviitä, poistoilmaa ei pystytä hallitusti ohjaamaan huoneisiin, poistoilmanvaihto imee rakenteista.

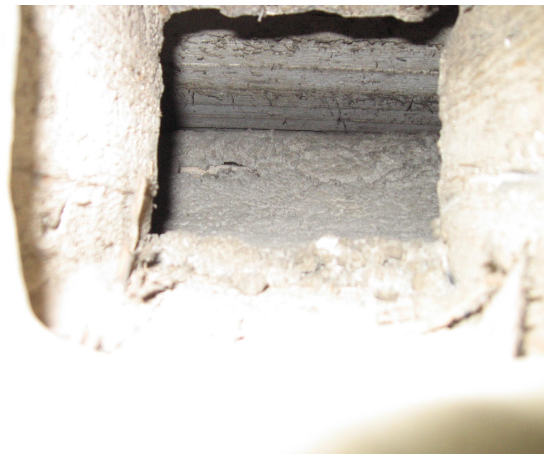
Kuva 12 Rakenneainekanaavissa on myös reikiä.

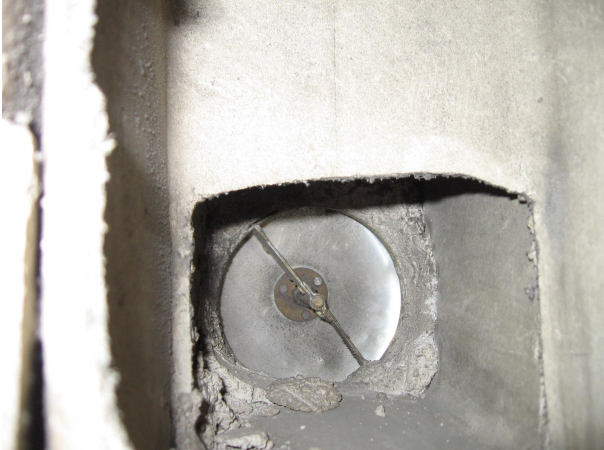
Kuva 13 1.krs. B-siipi Huone 633 poistoilmakanava. (Mineriittikanavaa)

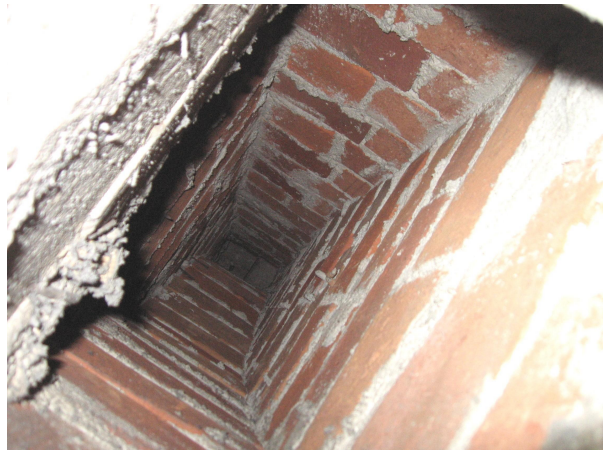
Kuva 14 1.krs. B-siipi Huoneesta 633 lähtevä pystykanava

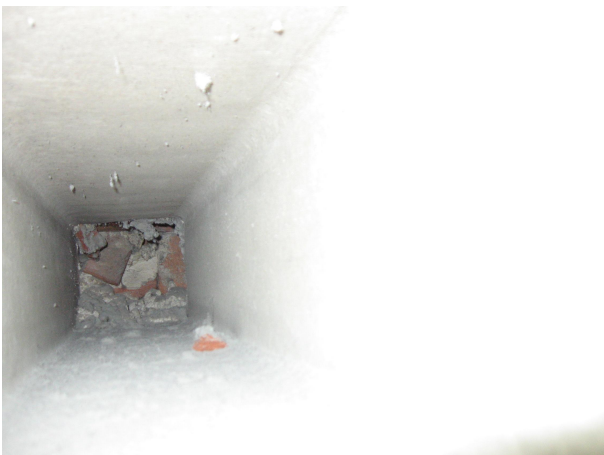
Kuva 15 1.krs. B-siipi wc 1 poistoilmakanava. (Mineriittikanavaa)
Hormi romahtanut.

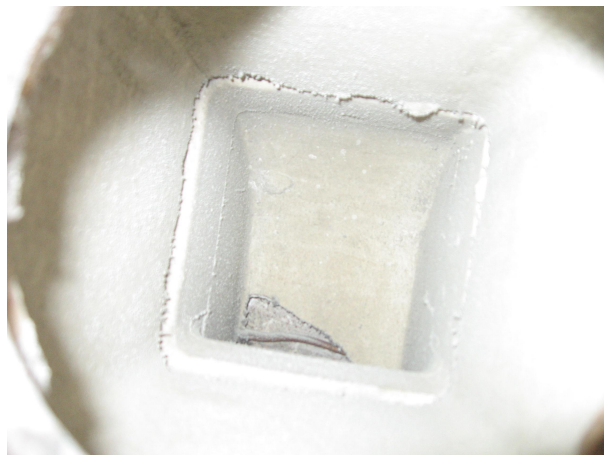
Kuva 16 1.krs. B-siipi wc 2 poistoilmakanava. (Mineriittikanavaa)
Kanava lohkeillut

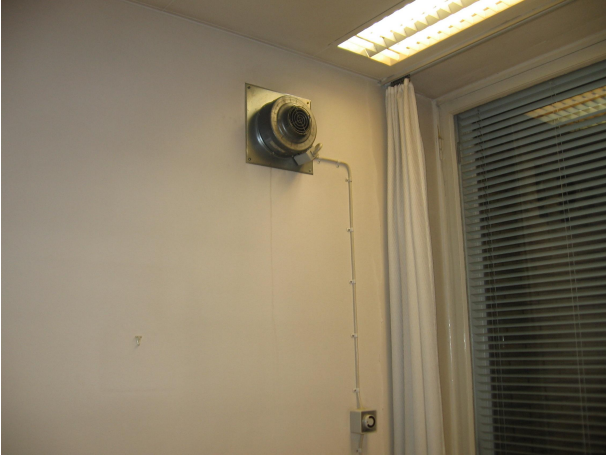
Kuva 17 1.krs. Laajennusosa Huone 637.
Huoneeseen on asennettu oma pois-
toilmapuhallin -6 /-23 l/s

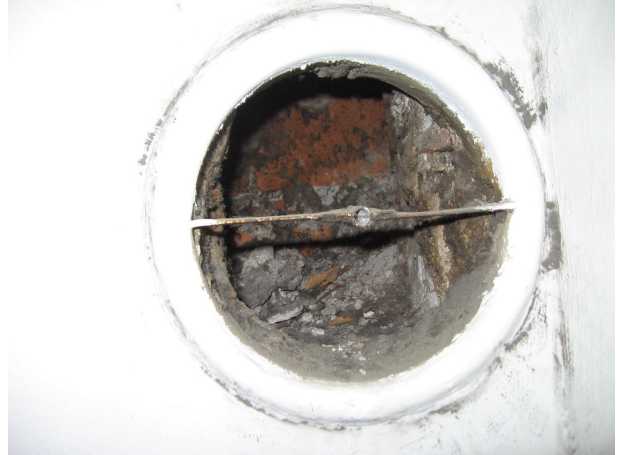
1. kerroksen laajennusosan toimistohuoneiden no: 645, 646 ja siivouskomeron poistoilmaventtiilit puhaltavat. Samoin tapahtuu myös 1. ja 2. kerroksen laajennusosan WC-tiloissa.

Kuva 18 1.krs. Laajennusosa Huone 646.
Venttiili puhalttaa, pysty on rakennei-
neinen.

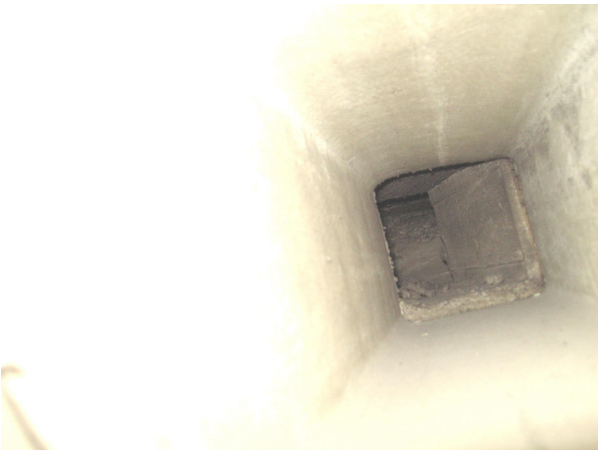
Kuva 19 2.krs. C-siipi Huone 743 poistoilma-
kanava. (Mineriittikanavaa)

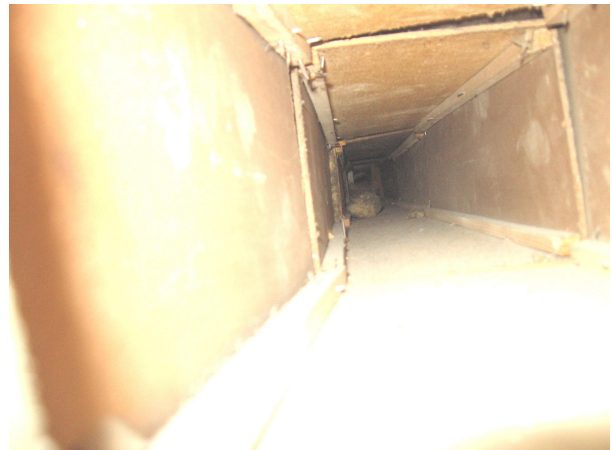
Kuva 20 2.krs. C-siipi Huone 744 poistoilma-
kanava. (Repeillyt lastulevykanava)

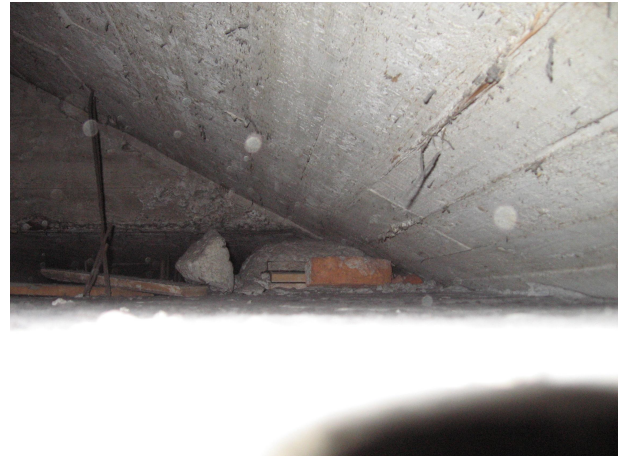
Kuva 22 2.krs. C-siiven aula, venttiilit johtavat suoraan rakenteisiin.

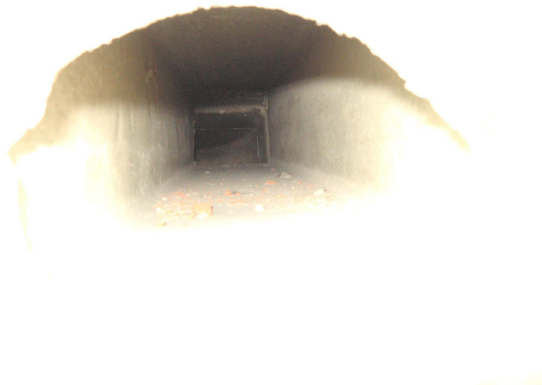
Kuva 23 1.krs. C-siipi WC:n poistoilmakanava.
(Mineriittikanavaa)

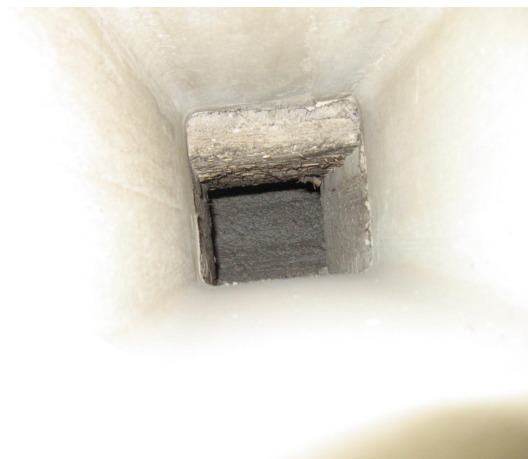
Kuva 24 1.krs. C-siipi Huone 663 poistoilmakanava.
(Mineriittikanavaa)

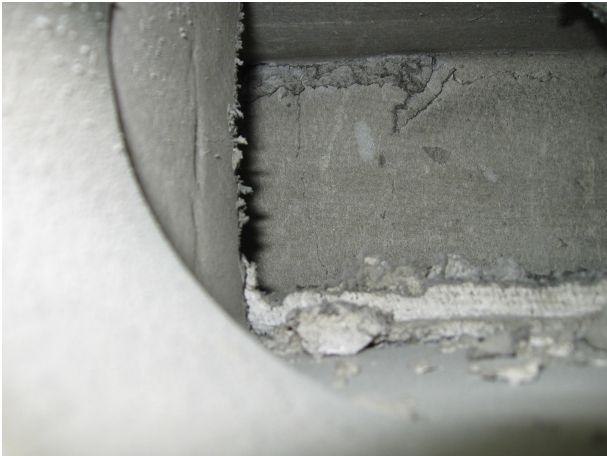
Kuva 25 2.krs. A-siipi WC:n poistoilmakanava.
(Mineriittikanavaa)

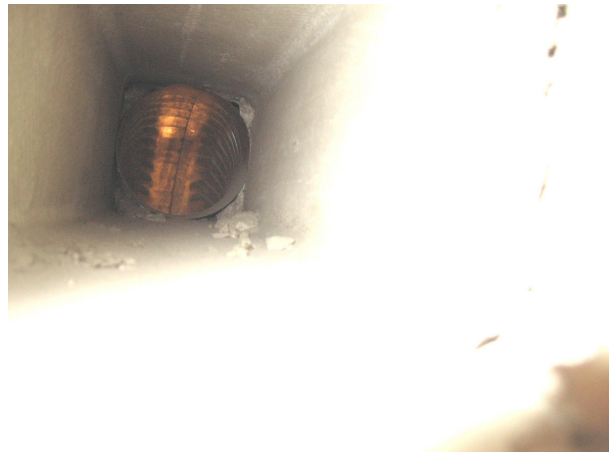
Kuva 26 2.krs. A-siipi WC:n poistoilmakanava.
(Mineriittikanavaa)

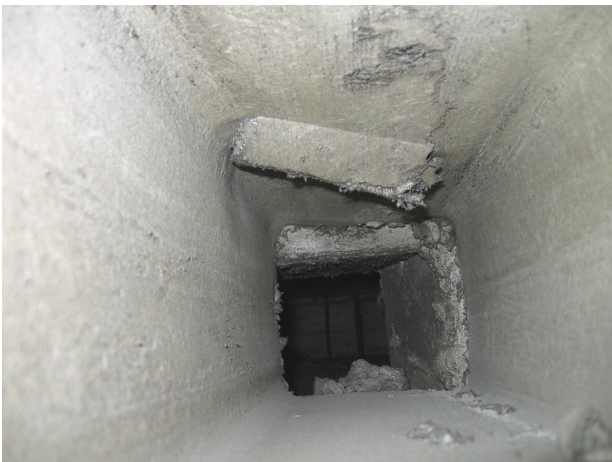
Kuva 27 2.krs. C-siipi Huone 706 poistoilma-
kanavavat. (Mineriittikanavaa)

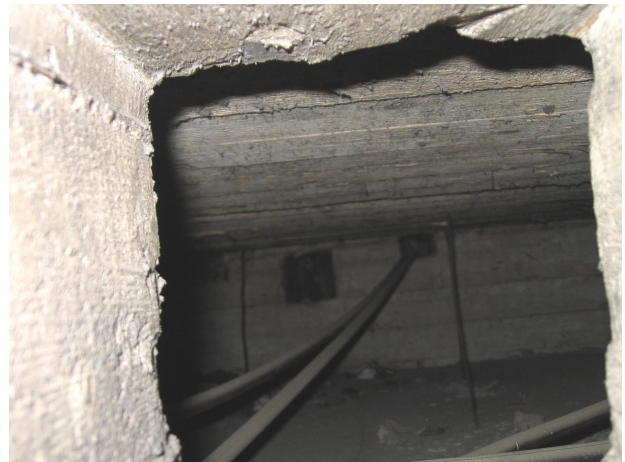
Kuva 28 2.krs. C-siipi Huone 703 poistoilma-
kanava. kanavassa risteilee sähköjohto-
ja

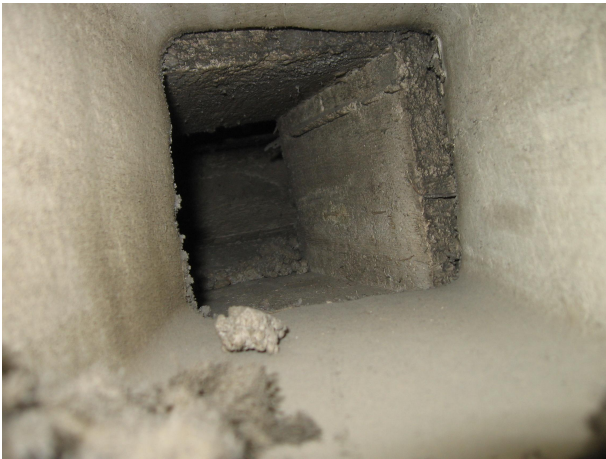
Kuva 29 1.krs. A-siipi Huone 602 poistoilmakanava. (Mineriittikanavaa)

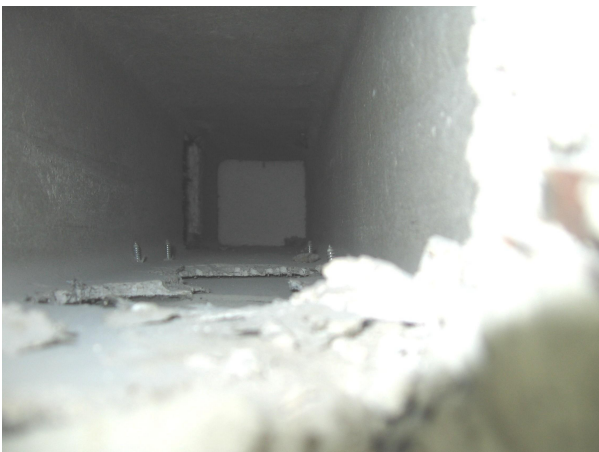
1. kerroksen A-osan WC no. 130: poistoventtiili puhaltaa, kanava on rakenneaineinen.
WC no.128: kanavassa ei tapahdu minkäänlaista ilmanvirtausta , kanava on mineriittiä.

Kuva 31 1.krs. A-siipi WC:t No:128 poistoilmakanavat. ei tapahdu laisinkaan ilmavirtausta (Mineriittikanavaa)

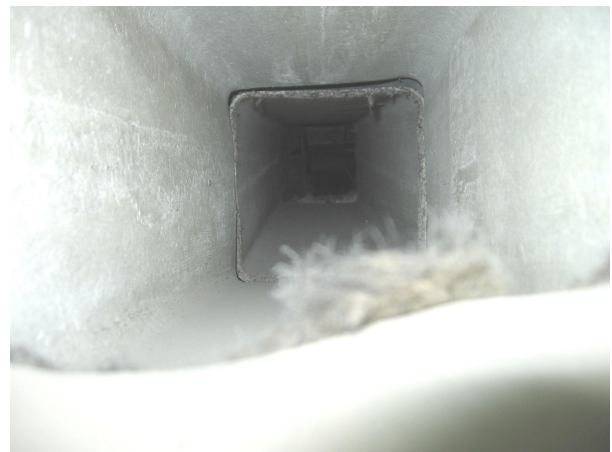
Kuva 32 1.krs. A-siipi Huone 611 poistoilmakanava. (Mineriittikanavaa)

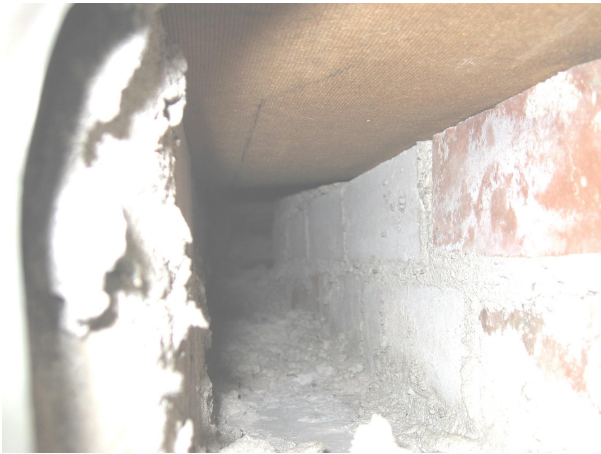
Kuva 33 1.krs. A-siipi Huone 615 poistoilma-kanava. Tiili / Vanerilevy kanava

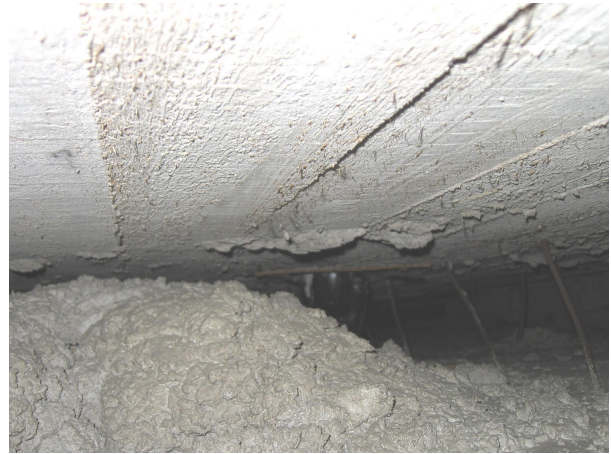
Kuva 34 1.krs. A-siipi. Runkokanavassa vesiputki ?
