Asiakirjatyyppi
Tutkimusraportti

Päivämäärä
23.03.2012

PÄIVÄKOTI KEIHÄSPUISTO SISÄILMASTUTKIMUS

Viite 82141125

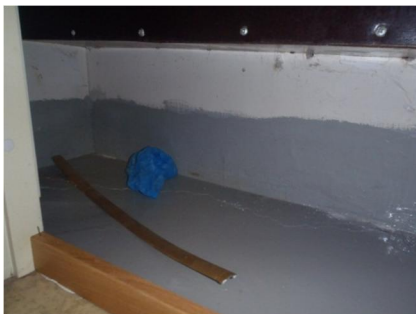
Kuva 13. Vesimittarihuoneen lattiapinnoite irtoaa.

Vesimittarihuoneen muovimaton alla on kosteusolosuhteet, jotka aiheuttavat vaurioitumisriskin ja voivat pitkään jatkuneena mahdollistaa mm. mattoliiman sideaineiden hajoamisreaktion, joka aiheuttaa myöhemmin lisää ongelmia, esimerkiksi mattojen irtoilua tai kemiallisia hajoamisreaktioita. Muovimaton alapuolinen korkea kosteus (96 % RH) on todennäköisesti selitettävissä vesimittarihuoneessa tapahtuneiden vesivuotojen takia. FLEC-analyysin perusteella vesimittarihuoneen lattian muovimaton sekä sen aluskerrosten näytteessä havaittiin suuria pitoisuuksia 2-etyyliheksanolia. Tämä voi mahdollisesti aiheuttaa oireita tilojen käyttäjille, ellei tilojen ilmanvaihto toimi oikealla tavalla. Näytteenottotavan vuoksi FLEC-näytteistä saatavat tulokset eivät kuitenkaan kerro sitä, minkälaista tuottoa ehjistä lattiapäällysteistä vapautuu sisäilmaan. Näytteillä voidaan joka tapauksessa arvioida muovimattojen alla mahdollisesti käynnistyneitä hajoamisreaktioita, joita on voinut aiheutua tiloissa tapahtuneiden vesivuotojen takia.

Kiireellisenä toimenpiteenä kastuneet lattiamateriaalit tulisi poistaa vesimittarihuoneesta sekä tilan "leikki/lepo 100" vesimittarihuoneen puoleisesta päädyistä, jonka jälkeen rakenteet tulee kuivattaa ja lattiamateriaalit uusia.

Paikallisten kosteusvauriokohtien rakenteet uusitaan. Tällaisia rakenteita ovat mm. palopostin ympäryksen väliseinä, vesimittarihuoneen kaikki lattiamateriaalit sekä vesimittarihuoneen seinien alaosien pinnoitteet. Ylemmstä kerroksesta tulevat viemäriäpiviennit tiivistetään siten, että niiden kautta tapahtuvat vesi- ja ilmavuodot saadaan minimoitua.

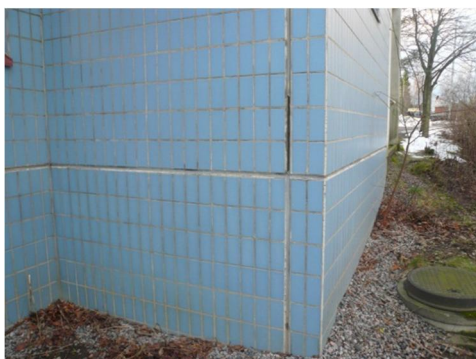
Anturoiden päällä olevia sokkelielementtejä tutkittiin ulkopuolelta silmämääräisesti maan pinnan yläpuolelta. Huomioitavia asioita ovat elementtisaumojen vauriot, joita esiintyy erityisesti rakennuksen koillispuolella. Vaurioituneilla alueilla saumamassat ovat paikoin irronneet kokonaan (kuva 1).

Rakennuksen ulkoseiniä tutkittiin sisä- ja ulkopuolelta silmämääräisesti. Ulkoseinärakenteiden sisäpinnoissa ei havaittu merkittäviä vaurioita, mutta ulkopinnoissa on vaurioita rakennuksen koillispuolelta elementtisaumoissa (kuva 14).

Kuva 14. Avonainen elementtisauma

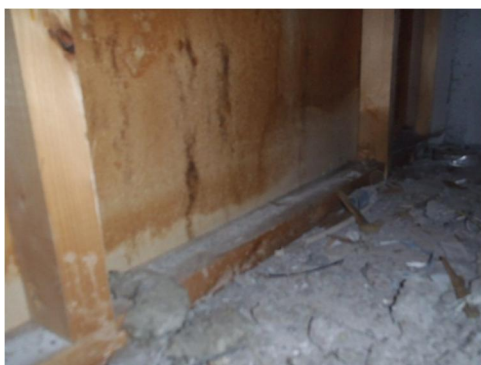
Levyväliseiniin tehtiin rakenneavauksia käyttäjähaastatteluissa ilmenneiden vesivuotokohtien alueisiin (rakenneavaukset, katso liite 1). Ensimmäinen avaus kohdistettiin väliseinärakenteeseen upotetun palopostin takana sijaitsevaan seinäonteloon. Rakenneavauksessa paljastui sisäverhouslevyn sisäpinnasta vauriojälkiä, jotka johtuvat mitä todennäköisimmin palopostissa sattuneista vesivuodoista (kuva 15). Sisäverhouslevystä otettiin näköhavainnon varmistamiseksi mikrobinäyte M5. Analyysitulokset on esitetty kokonaisuudessaan liitteessä 3.

Kuva 15. Sisäverhouslevy palopostin alla. Kuva 16. Mikrobinäytteiden ottokohdat väliseinästä.

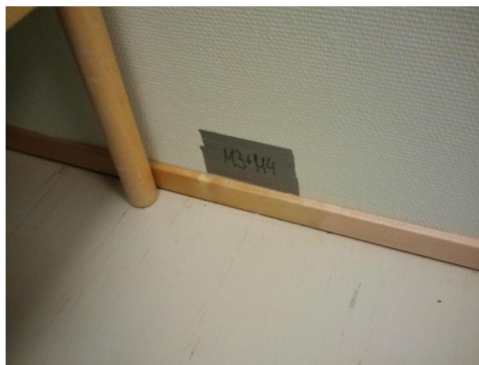
Kaksi rakenneavausta kohdistettiin tilan "LEIKKI/LEPO 126" ja käytävän väliseen väliseinään (kuva 16). Käyttäjähaastatteluissa ilmeni, että tilan "LEIKKI/LEPO 126" väliseinässä ja lattiat ovat kastuneen aikaisemmin sattuneen vesivahingon takia. Seinärakenteita on mahdollisesti uusittu vesivuodon jälkeen, mutta tästä ei löydetty dokumentaatiota. Molemmissa avauskohdissa otettiin seinän alaosan sisäverhouslevystä ja seinän mineraalivillasta mikrobinäytteet M1 – M4. Ananyysitulokset on esitetty kokonaisuudessaan liitteessä 3.

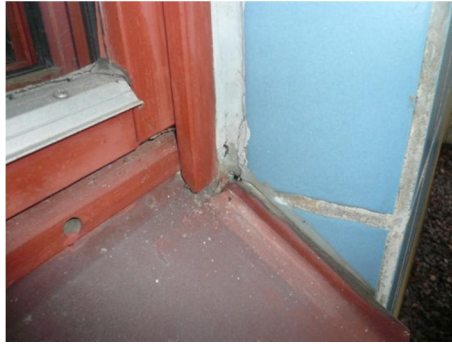
Kuva 24. Rakoja vesipellin ja smyygin liitoksessa.

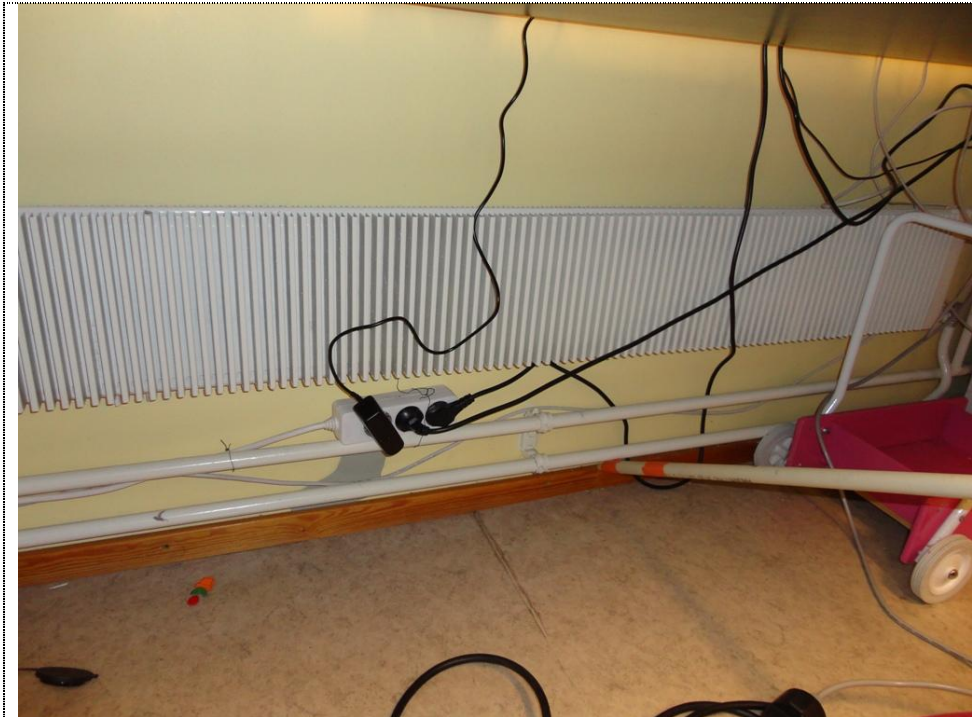
Kuva 1: Laskettaessa merkkiainetta huoneen 104 alapohjaan, havaittiin merkkiaineen kulkeutuvan sisäilmaan kyseisen tilan seinien ja alapohjan liitoksista.

Tulevan peruskorjauksen yhteydessä seinä-lattia-liitosten sekä ikkunaliittymien ilmapuotokohdat tulee tiivistää pastamaisella vedeneristemassalla ja vahvikenauhoilla. Myös kaikki ylemmästä kerroksesta tulevat viemäriämpiviennit tulee tiivistää siten, että niiden kautta tapahtuvat vesi- ja ilmapuodot saadaan minimoitua. Putkikanaalit tulee tiivistää siten, ettei niiden kautta tapahdu ilmapuotoja sisätiloihin.

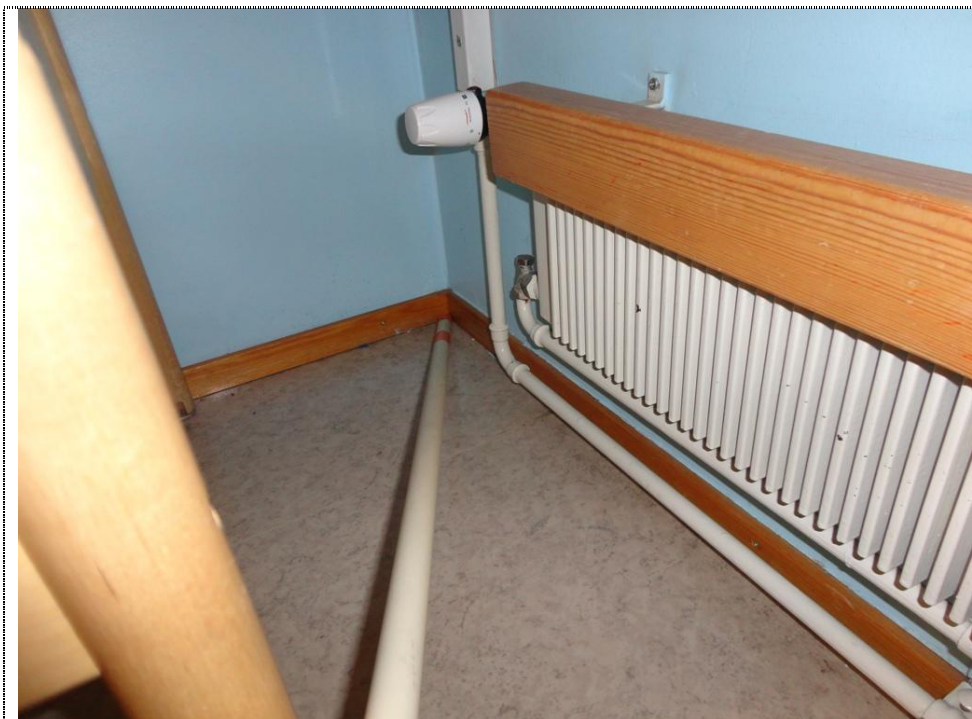
Kuva 2: Tyypillinen vuotoilmareitti alapohja- ja ulkoseinärakenteen liitoskohdassa (leikki-/lepohuone 100).

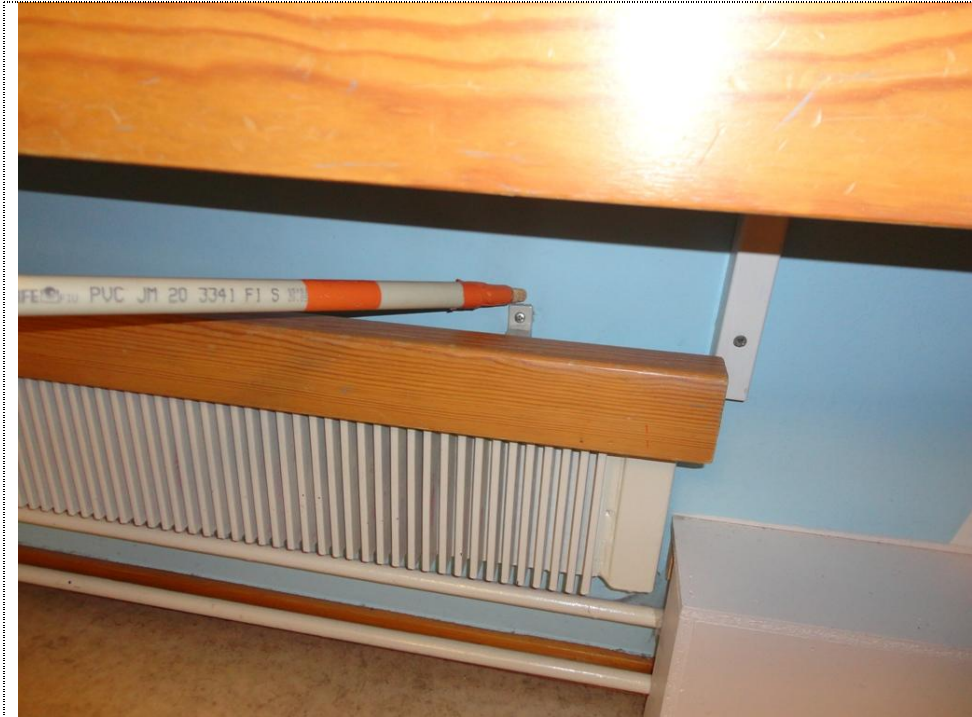
Kuva 3: Yksittäisiä ilmavuotoja havaittiin patterikiinnikkeiden kohdalla (kuva tilasta leikki/lepo 100)

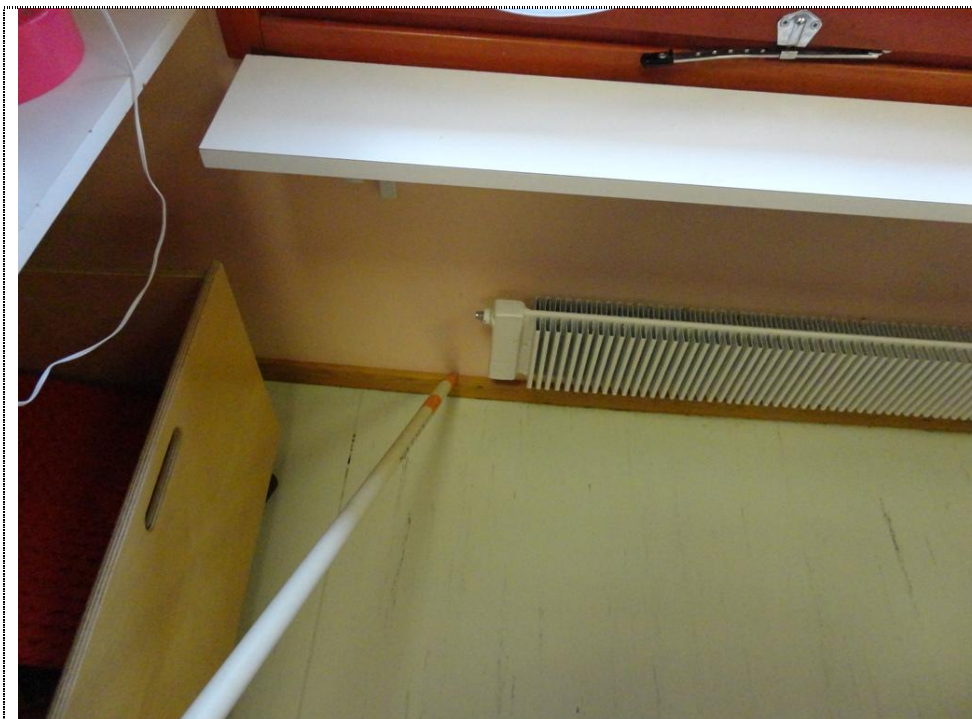
Kuva 4: Tyypillinen vuotokohta alapohja- ja ulkoseinärakenteen liitoskohdassa (ryhmähuone 111).

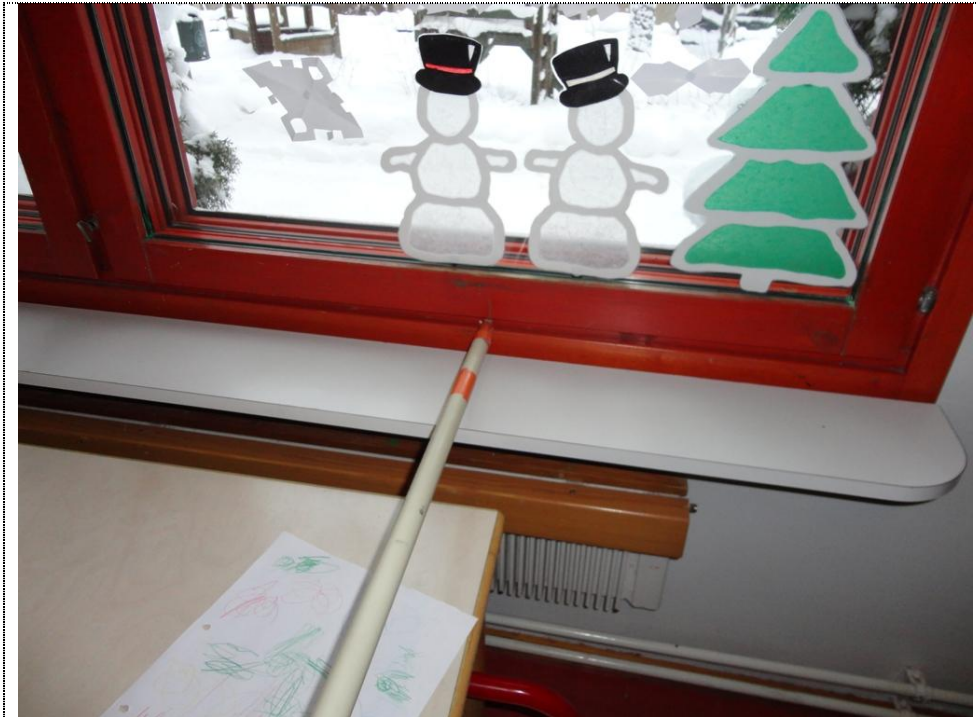
Kuva 5: Vähäisiä vuotoja havaittiin ikkunakarmeista.

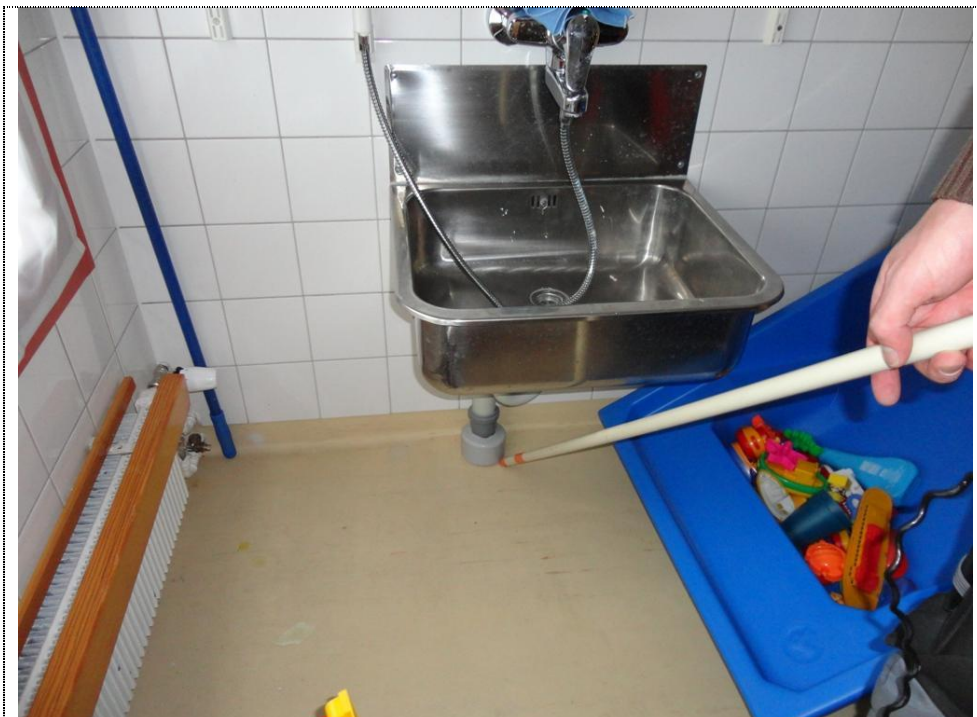
Kuva 6: Vuotoilmareitti vesileikkihuoneen 106 viemäroinnin läpiviennistä on peräisin ulkoseinä- ja/tai alapohjarakenteesta.

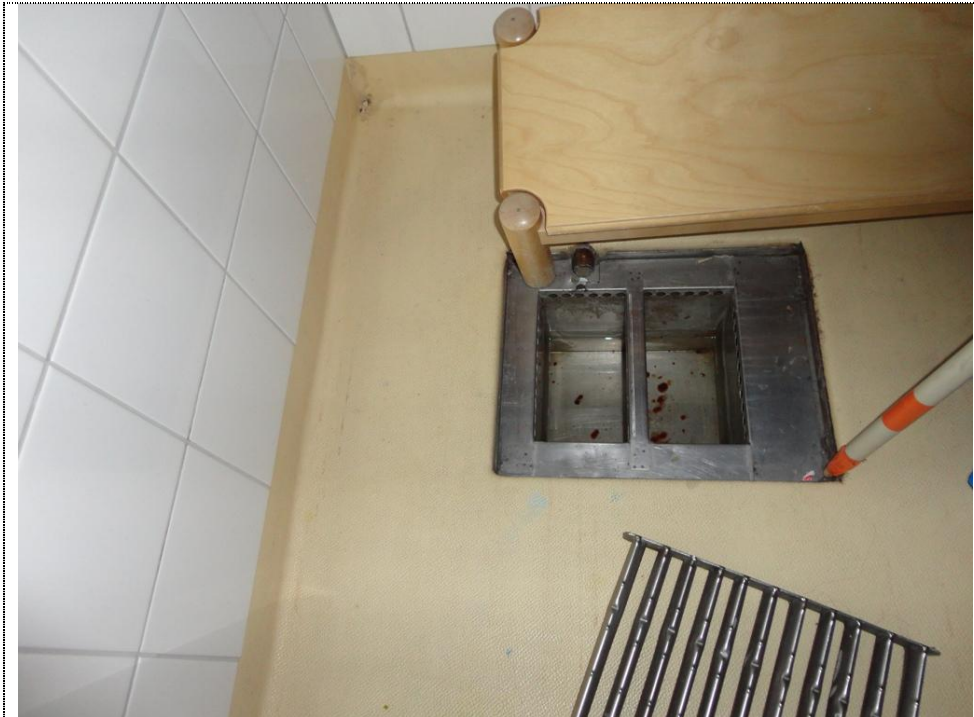
Kuva 7: Vähäinen vuotoilmareitti vesileikkihuoneen 106 läpiviennin liitoksesta on peräisin ulkoseinä- ja/tai alapohjarakenteeseen syötetystä merkkiaineesta.

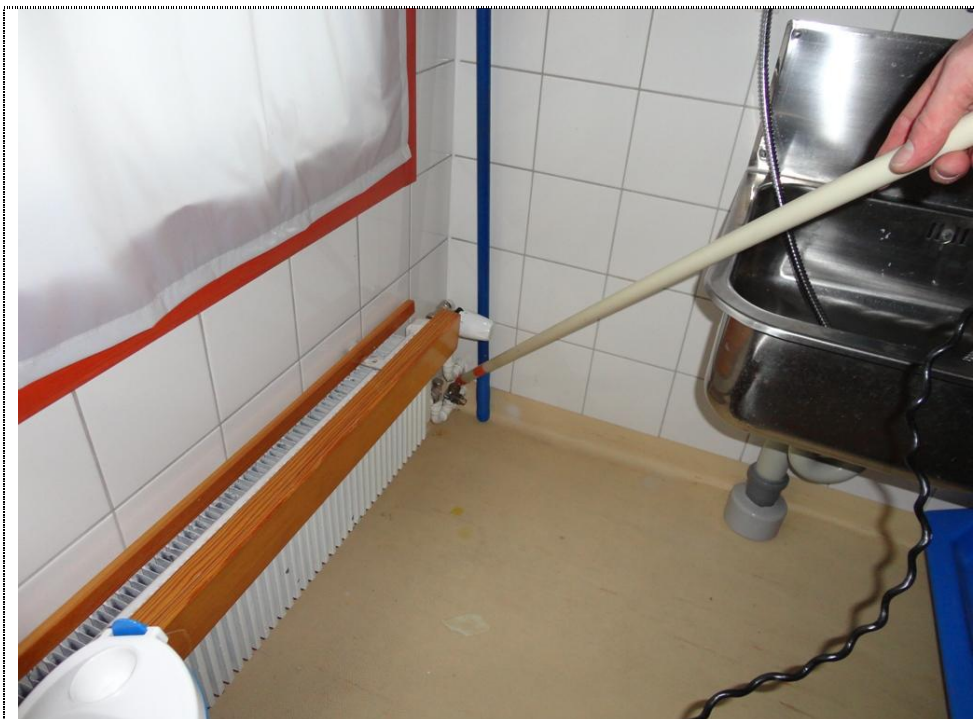
Kuva 8: Vuotoilmareitti vesileikkihuoneen 106 patteriputken läpiviennistä.

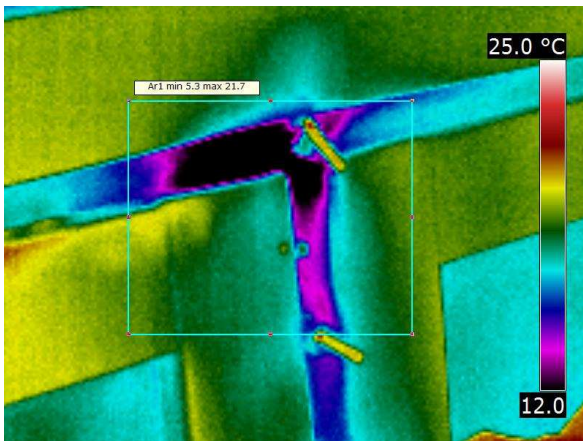
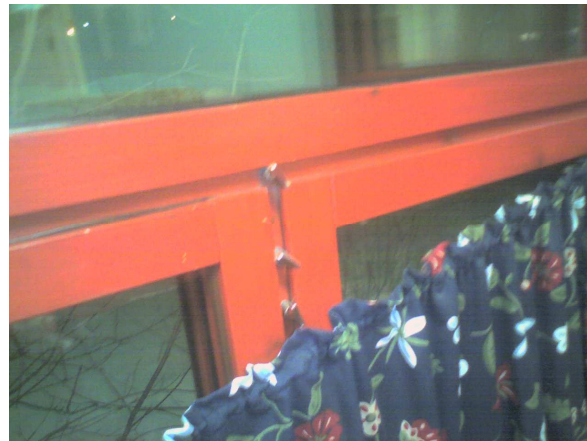
Näinkin suuri alipaine aiheuttaa lämpövihtyvyysoongelmia erityisesti ikkunoiden läheisyydessä, sillä ikkunoissa on jonkin verran ilmavuotoja, joiden vaikutus korostuu tilojen ollessa voimakkaasti alipaineiset.

Yllä kuvapari tyypillisestä ilmavuotokohdasta. Lämpökuvauksen yhteydessä pyrittiin etsimään mahdollisuuksien mukaan myös verhojen takana olevat ilmavuotokohdat. Kaikki havaitut poikkeamat on raportoitu mittausraporteissa.
