PERUSKUNTOARVIO

**Asunto Oy Keihäsrinne
Keihästie 6
01280 VANTAA**

Päivitetty 7.9.2012

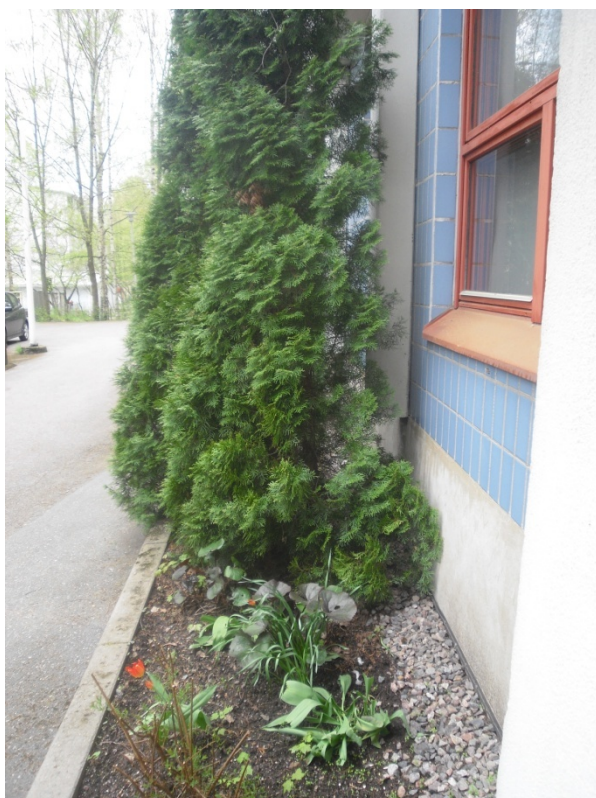
Pihat ovat melko siistit. Paikoin pensaat ja puut sijaitsevat liian lähellä rakennusta. Julkisivujen välittömässä läheisyydessä tai niissä kiinni kasvavat pensaat lisäävät julkisivuihin kohdistuvia kosteusrasituksia sekä edesauttavat niiden likaantumista.

Kuva R-1. Kuvassa kasvillisuus on liian lähellä rakennusta ja niiden poistamista tulisi harkita.

Jatkossa pensaita sekä myös puiden oksia tulee karsia lähes vuosittain jatkuva huoltotoimenpiteenä siten, että niiden ja julkisivujen väliin jää selvä rako (isojen puiden oksat 2 m, ja pensaat ja pienet puut n. 0,5 m). Varsinkin lehtipuut lisäävät mm. levän kasvua katoilla, julkisivussa ja parvekkeilla. Puiden juuret tukkivat salaojia ja tonttviemäreitä. Niiden suurien puiden, joiden runko on alle 5 m etäisyydellä julkisivusta, kaatamista tulisi harkita.

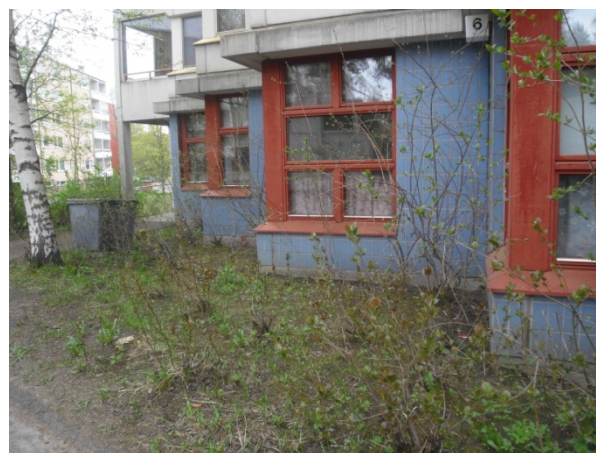
Kuva R-2. Pensaita tulisi karsia vuosittain siten, että niiden ja rakennusten väliin jää 0,5 m rako.

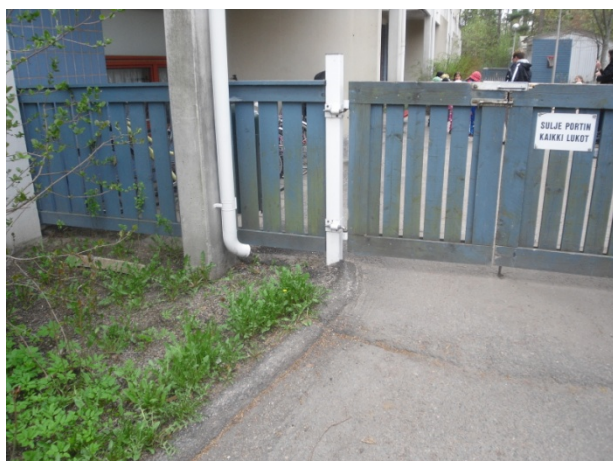
Kuva R-5. Parvekekattojen vedet johdetaan syöksytorvilla maastoon.

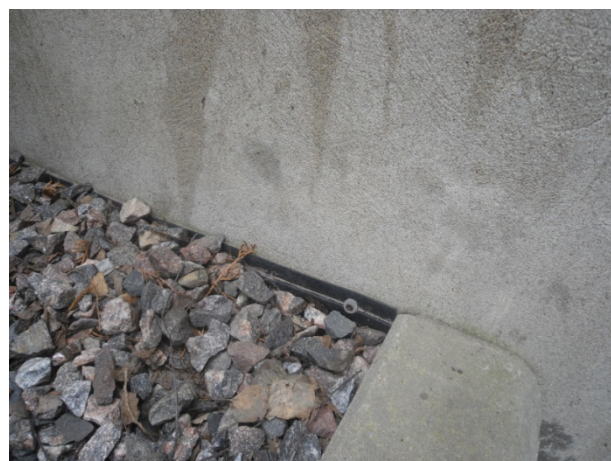
Kuva R-6. Sokkeleissa on patolevyt sekä vierusrastukset.

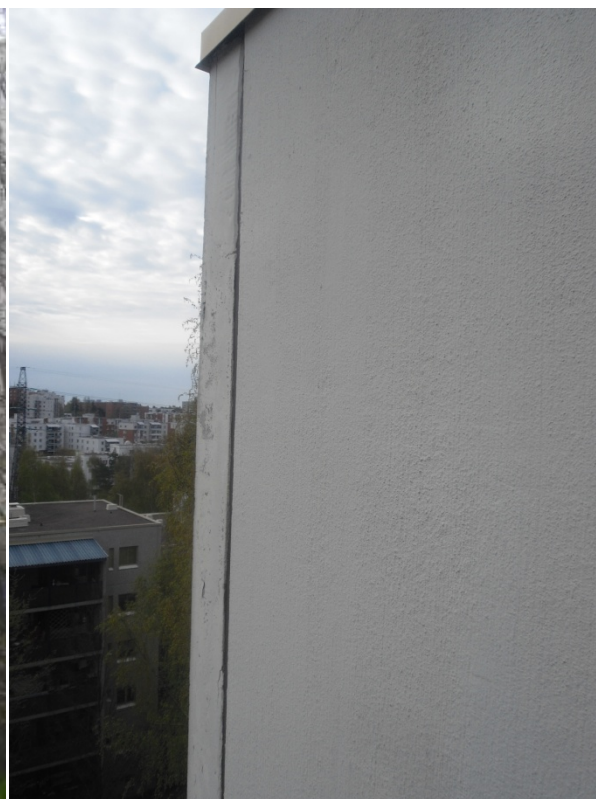
Julkisivujen kunto on silmämääräisesti arvioituna pääosin hyvä tai tyydyttävä. Selviä laajamittaisia vaurioita pihalta tai parvekkeilta ei havaittu. Yksittäisistä mahdollisista rapautumavaurioita elementeissä kuitenkin havaittiin. Sisäänkäyntikatoksissa on yleisesti havaittavissa vuotoja julkisivua pitkin, mikä on aiheuttanut vaurioita julkisivun betonirakenteisiin.

Kuva R-8. Nurkkaelementissä näkyvä mahdollinen rapautumavaurio.

Ehdotamme, että julkisivuille teetetään kymmenvuotiskauden alkupuolella julkisivujen kunto- tutkimus, jossa selvitetään ulkokuorien terästen korroosiotila sekä ulkokuorien betonin pak- kasrapautumisen aste. Tällöin mahdollisiin vaurioihin voidaan puuttua riittävän ajoissa korja- ustoimenpitein ja niiden kehitystä voidaan rajoittaa ennalta ehkäisevästi. Elementtisauma- us- ten normaali käyttöikä on luokkaa 10 – 15 vuotta, joten seuraavalla PTS-kaudella tulee ajan- kohtaiseksi elementtisaumojen uusiminen ja samalla vähintään julkisivujen kevyt korjaus. Tarkempi korjauksen laajuus selviää kuntotutkimuksella.

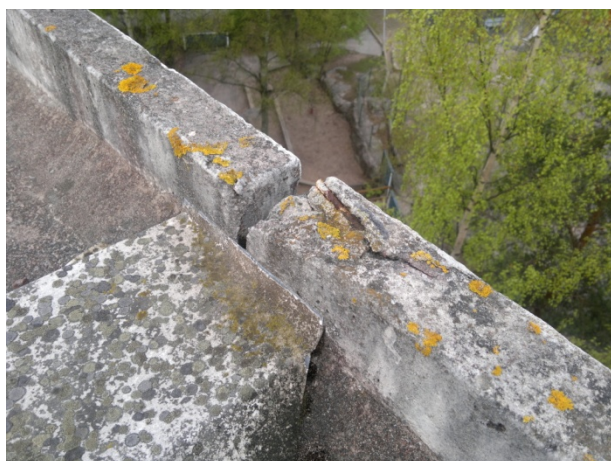
Parvekkeiden kunto on vielä pääosin tyydyttävä. Paikoin kuitenkin esiintyy jo alkavia vaurioita.

Kuva R-11. Ylimmällä parvekekatolla ruostunut teräs betonirakenteessa.

Ehdotamme, että parvekkeille tehtäisiin kymmenvuotiskaudella kuntotutkimus julkisivujen kuntotutkimuksen yhteydessä. Tutkimuksen tulosten perusteella päätetään parvekkeiden tulevista korjaustoimenpiteistä. Vähintäänkin parvekkeiden maalaus- ja saumaus kunnostukset tulevat ajankohtaiseksi kymmenvuotiskaudella.

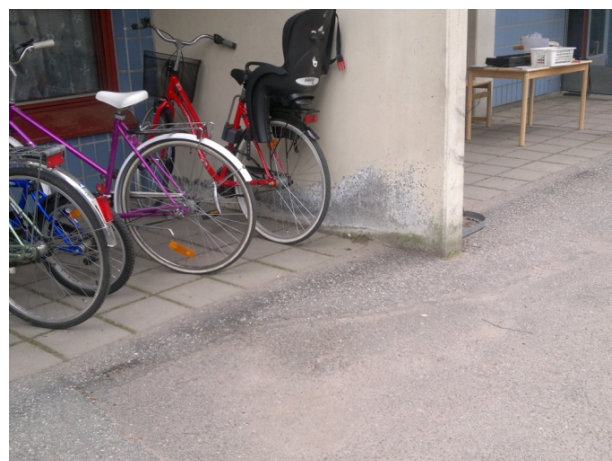
Kuva R-12. Parvekepielessä mahdollista rapautumaa.

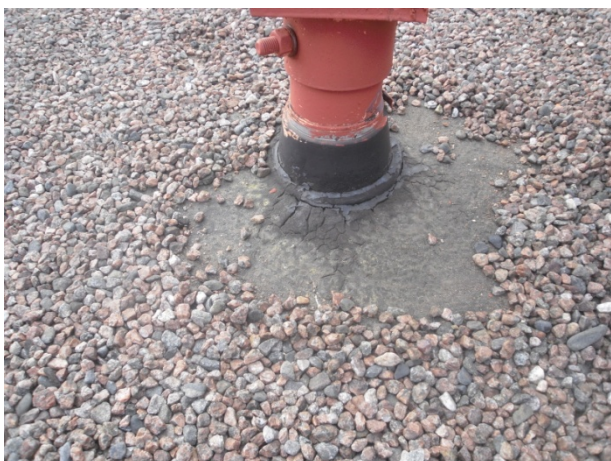
Singelin alta paljastunut pintakermi on kovettunut ja halkeillut. UV-säteily vanhentaa ja kovettaa bitumia erityisesti kun sen suojana ei ole singeliä tai sirotepintaa.

Kuva R-17. Singelin alta paljastunut kermi on kovettunut ja halkeillut.

Bitumikermikattojen tyypillinen, keskimääräinen käyttöikä on n. 25 vuotta. Vesikatolle ehdotetaan peruskorjausta seuraavalle kymmenvuotiskaudelle. Kunnostuksessa asennetaan vanhan kатteen päälle uusi, kaksinkertainen kumibitumikermi. Pellitykset uusitaan ja kattokaivoihin tulee saneerauskaivot sekä uudet, painoilla varustetut siivilät.

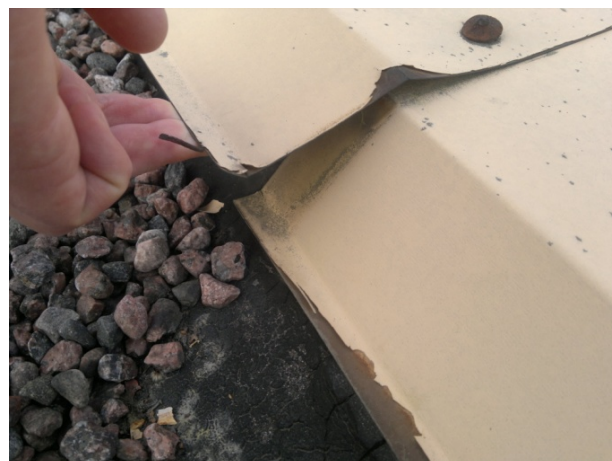
Kuva R-18. Räystäspellin kiinnitysruuvi on ruostunut.

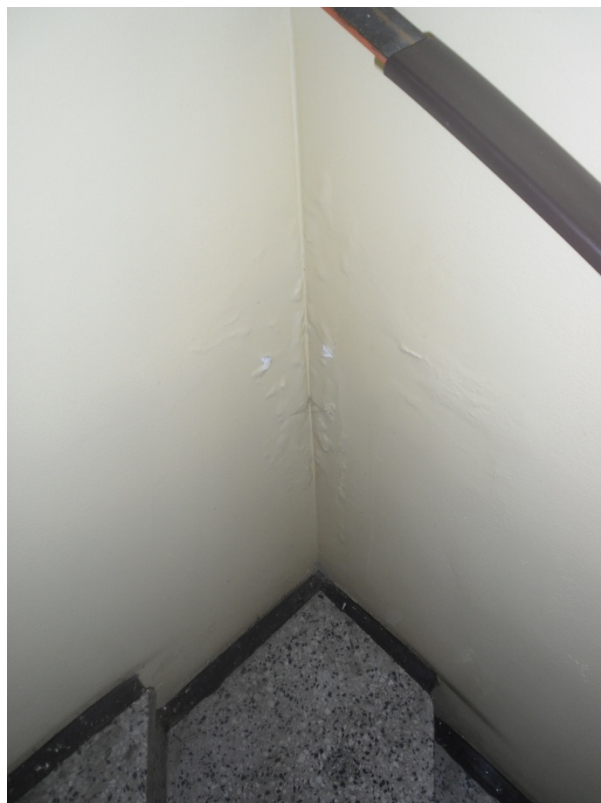
Kuva R-20. Vanha kosteusvaurio porrashuoneen seinässä.

Porrashuoneet ovat tyydyttävässä kunnossa. C-portaassa havaittiin portaiden nurkassa seinässä vanha kosteusvaurio. Huoneistojen ulko-ovet ovat hyvässä kunnossa. Porrashuoneiden katoissa on akusto-levyt.

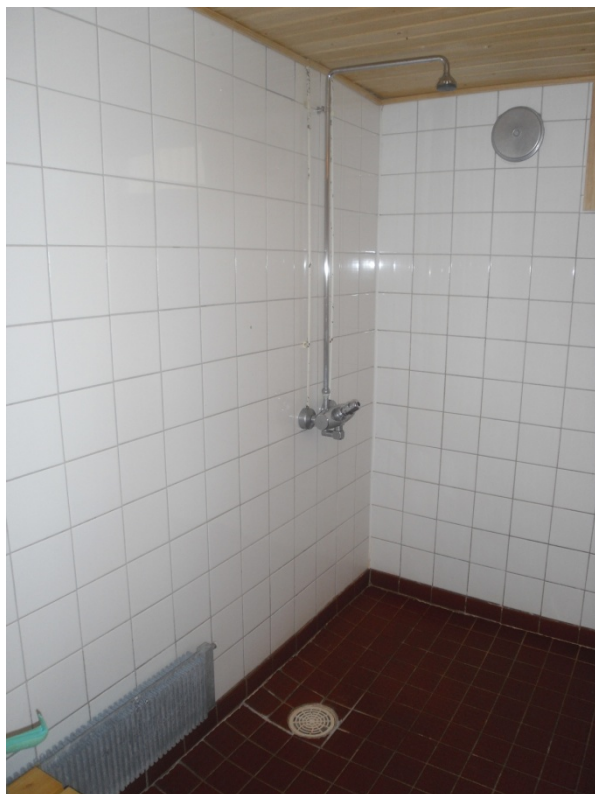
Saunatiloissa ei ole suoritettu vielä merkittäviä korjaustoimenpiteitä. Paneeleita on uusittu ajansaatossa. Pesutilojen rakenteen ovat ilmeisesti pääosin alkuperäisiä. Suihkujen kohdalla seinän alaosissa mitattiin pintakosteusmittauksissa kohonneita kosteuspitoisuuksia.

Kuva R-21. Talosauna ovat alkuperäisessä kunnossa.

Talosaunalle ehdotetaan peruskorjausta seuraavalle kymmenvuotiskaudelle. Tällöin tulee uusia ainakin pesuhuoneiden seinien ja lattioiden sekä löylyhuoneiden lattioiden laatoituksen ja vedeneristykset laatoitusten alla.

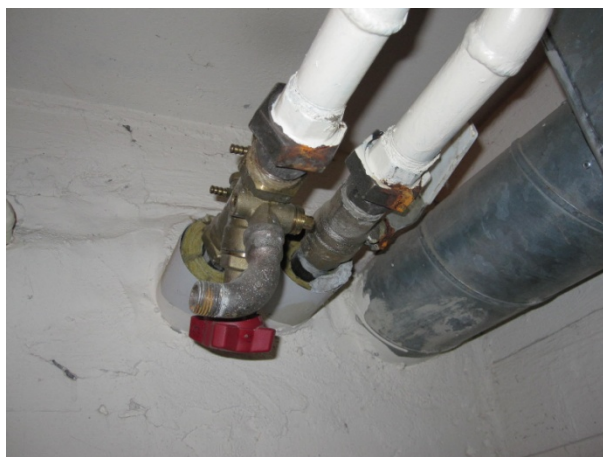
Kuva LVI-4. Lämmitysverkoston sulku- ja linjasäätöventtiilit ovat alkuperäisiä.

Seuraavalla PTS-kaudella ehdotetaan sulku- ja linjasäätöventtiilien uusimista ja kiertojohdon virtaamien säätöä. Virtaamien säätö ei todennäköisesti onnistu nykyääräysten mukaisesti, sillä kiertojohdot on alun perin mitoitettu käyttäen melko pientä putkikokoa.

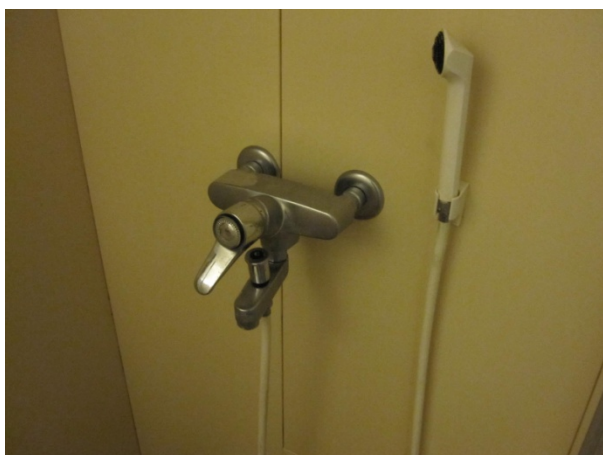
Kuva LVI-11. Alkuperäinen suihkuhana.

Kalusteita uusitaan niiden vikaantuessa. Vuotavat kalusteet, mm. WC-istuimet, tulee korjata/uusia välittömästi. WC-istuimen vuoto lisää vedenkulutusta huomattavasti. Kalusteiden uusiminen kannattaa tehdä mahdollisesti yhteishankintana.

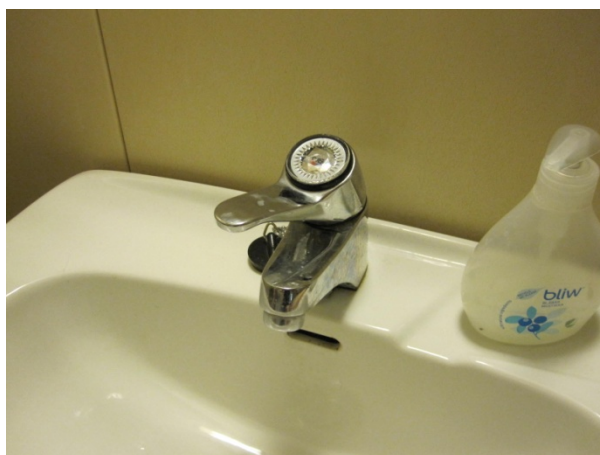
Kuva LVI-12. Alkuperäinen pesuallashana.

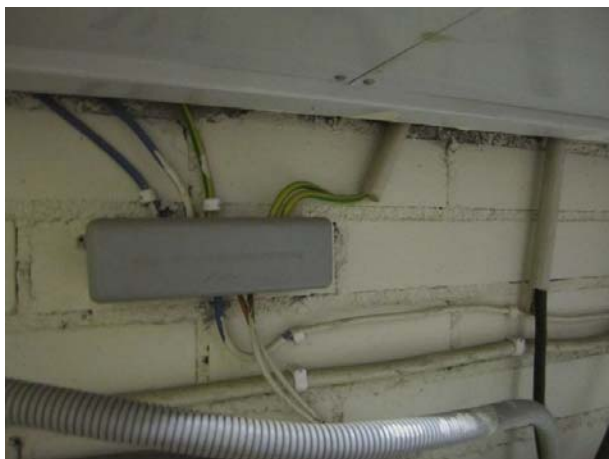
Kiinteistön päämaadoituskisko on asennettu pääkeskuksen alle. Maadoitusten tekotavasta ei ole tarkkaa tietoa, mutta havaintojen perusteella kiinteistössä on erillinen maadoituselektrodi. Päämaadoituskiskoon on lisäksi liitetty pääkeskuksen PEN kisko, telejärjestelmien keskuslaitteet ja rakennuksen johtavat putkistot. Nykyinen tilanne vastaa pääosin tällä hetkellä käytössä olevia suosituksia. Maadoituskiskoon liitettyjä johtimia ei ole merkattu.

Kuva S-1. Päämaadoituskisko.

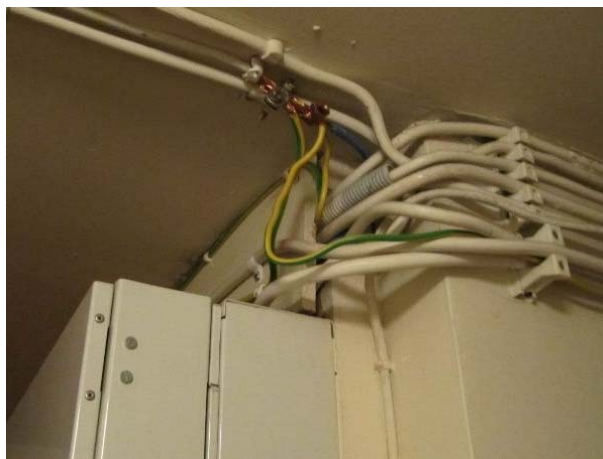
Kuva S-2. Maadoitusten yhdistys ullakolla.

Ullakkotiloissa on lisäksi yhdistettyjä maadoituksia, jotka tulevat katolla sijaitsevilta antenneilta. Maadoitusten yhdistystapa ei ole hyvän asennustavan mukainen mutta ei myöskään riko määräyksiä. Maadoitusten yhdistämiseen olisi hyvä käyttää maadoituskiskoa.

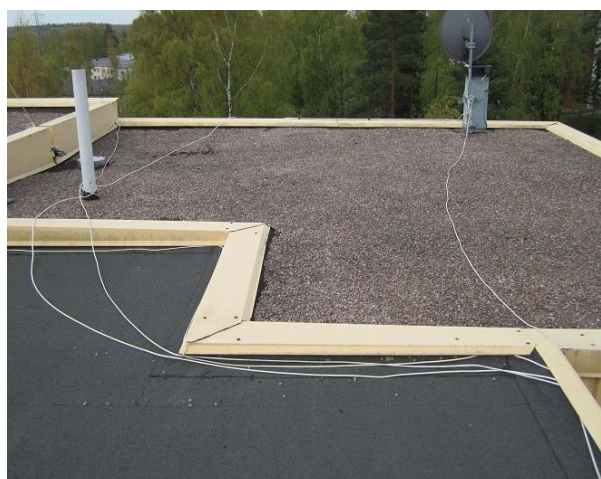
Kuva S-6. Vapaasti kulkevia antennikaapeleita vesikatolla.

Vesikatolla on kolme, ilmeisesti talon asukkaiden omia, satelliittiantennia. Antennien johdotukset kulkevat vapaasti katolla, josta ne on rokotettu parvekkeille ja sitä kautta huoneistoihin. Antennikaapelit tulee ehdottomasti asentaa ja kiinnittää kunnolla. Kaapeleina on myös käytetty sisäasennuskaapelia, jotka tulee suojata asianmukaisesti ulkotiloissa. Antennien asennuk-

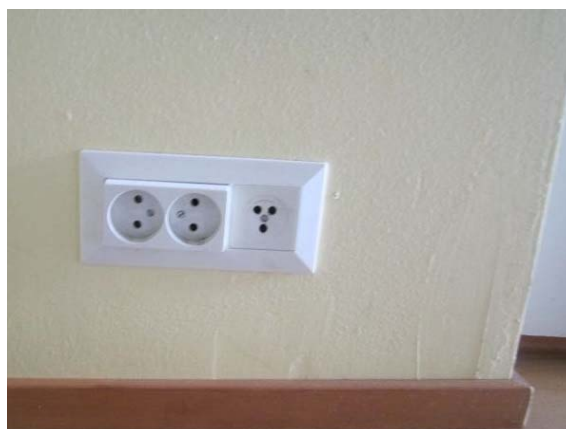
Kuva S-10. Alkuperäinen maadoittamaton pistorasia.
