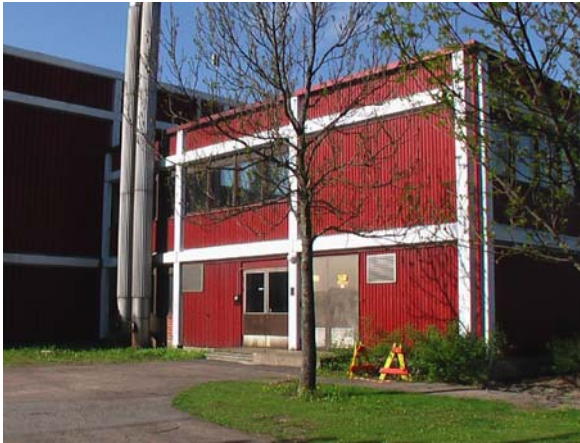
Kuva 1. Toimistosiiven itäpää ja korkeamman korjaamosiiven pohjoispääty.

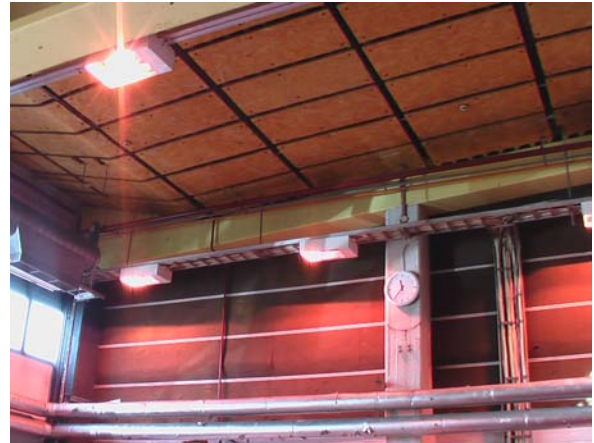
Kuva 4. Vesi vuotaa kuvassa keskellä näkyvän kellon päälle. Vuoto on peräisin ylemmältä katolta, ei ylösnostosta.

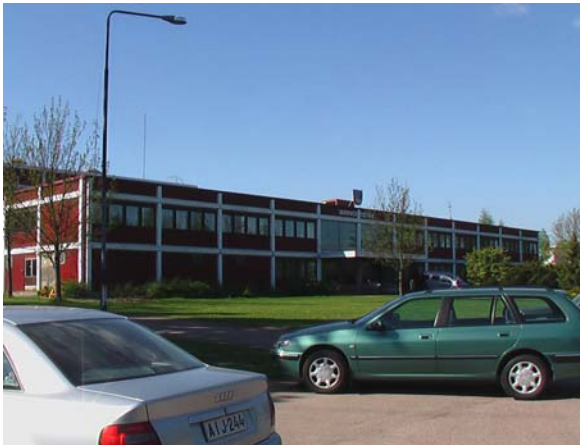
Kuva 2. Toimistosiipi, julkisivu pohjoiseen. Toimistosiivessä on 2 kerrosta. Vesivuoto Vantaan veden tiloihin (1.-krs.) sijaitsee kuvasta katsottuna oikeassa päädyssä.

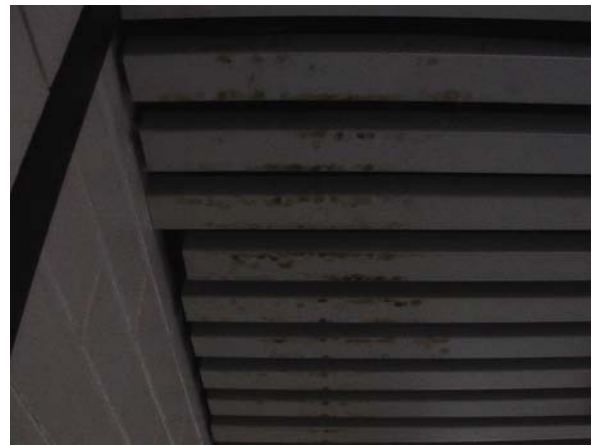
Kuva 5. Vesivuotokohta Vantaan Veden tiloissa käytävällä. Yläpuolella sijaitsee keittiön astianpesukone. Vuoto on peräisin viemäröinneistä ja/tai epätiivyistä läpivienneistä keittiön lattiassa

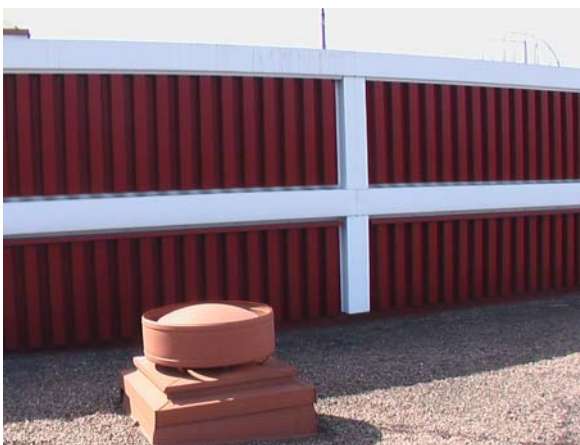
Kuva 3. Vesivuotokohta korjaamotiloihin katolta nähtynä. Vesi tulee sisään ylemmältä katolta, ei ylösnostosta

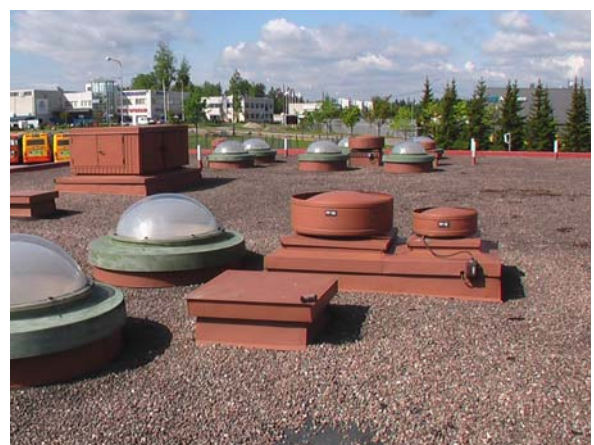
Kuva 6. Toimistosiiven vesikattoa läpivienteineen ruokalan/keittiön yläpuolella.

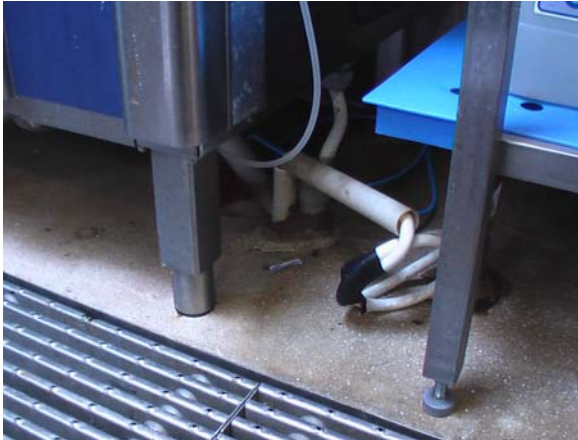
Kuva 7. Aika-ajoin tulniva lattiakaivo astianpesukoneen alla. Epätiivittä johtoläpivientejä.

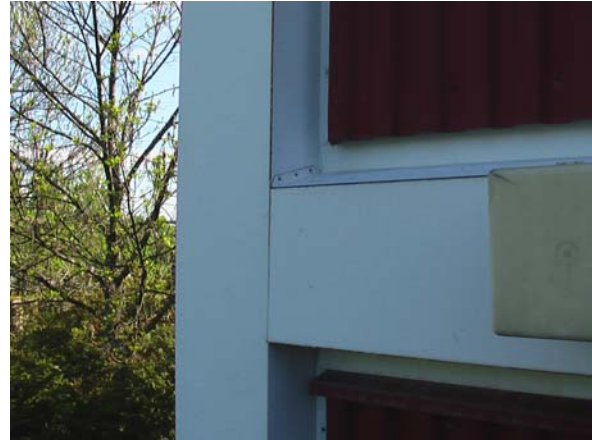
Kuva 10. Rankapeltien liittymä nurkassa. Huomaa vaakapellin ylöstaitto pystypeltiä vasten (vaatisi kittauksen).

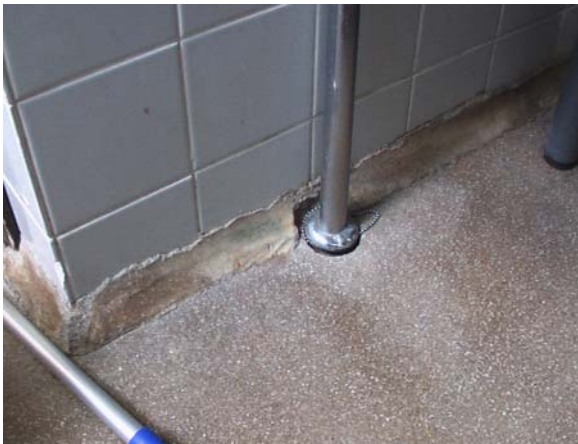
Kuva 8. Keittiön akryylibetonipinnoitteen ylösnosto seinälle on virheellinen ja epäluotettava. Kuvassa myös epätiivis viemäriläpivienti.

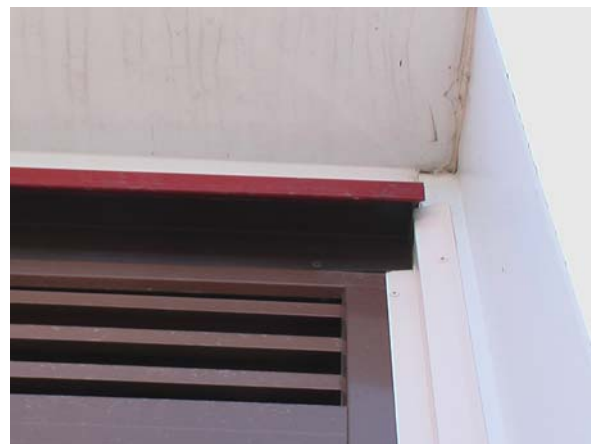
Kuva 11. Vesi voi päästä rakenteeseen ikkunan yläpuolisen vesipellin päädyn kautta.

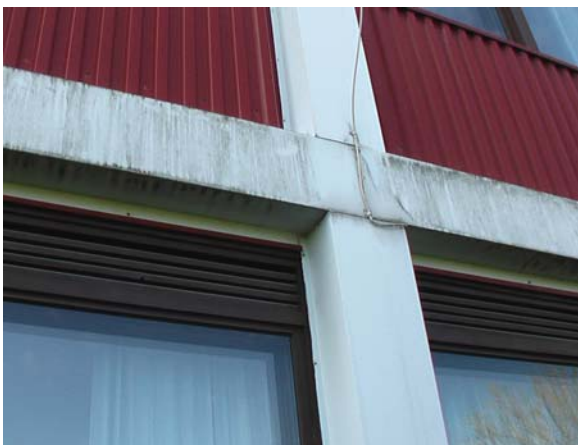
Kuva 9. Yleiskuva julkisivun verhouksrakenteista. Lika näkyy valkoisessa rankapellissä. Tippalista tai erilainen vaakapellin muotoilu estäisi sadeveden valumisen ikkunarakenteeseen tehokkaammin.

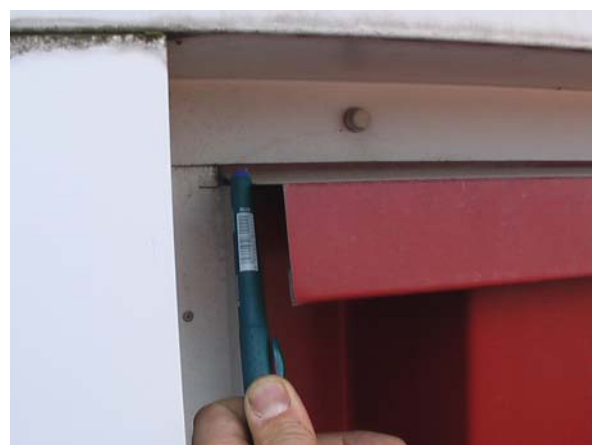
Kuva 12. Vesi voi päästä seinärakenteeseen profiilipellin yläpuolisen vesipellin päädyn kautta. Huomaa vaatimaton kaato. Avainasemassa on kosteutta kestävä ja yhtenäinen tuulensuojalevy.

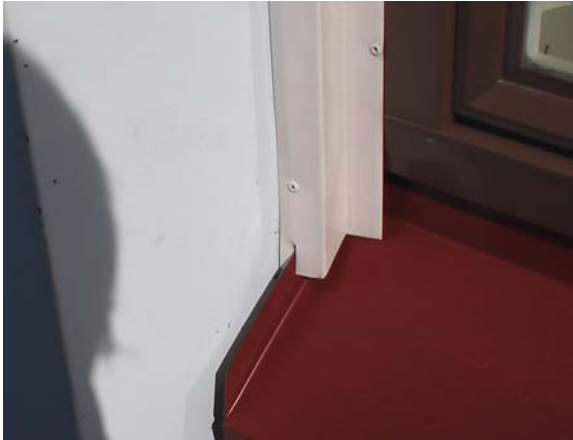
Kuva 13. Uusittuja ikkunoita (Al -ulkopuite) ja ikkunapellityksiä toimistosiivessä eteläpuolella.

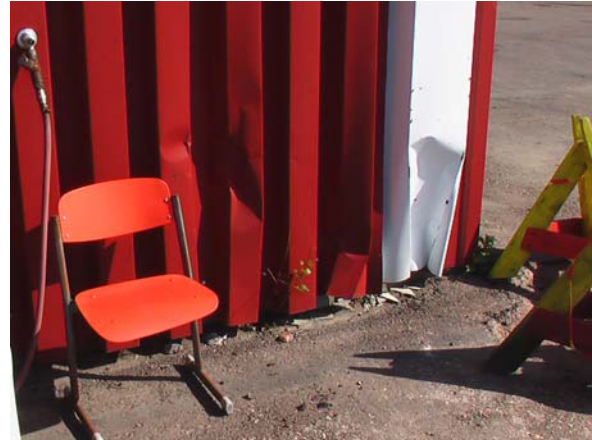
Kuva 16. Törmäysvaurio korjaamosiiven eteläpäädyssä. Julkisivupelti ulottuu liian alas asfalttiin saakka.

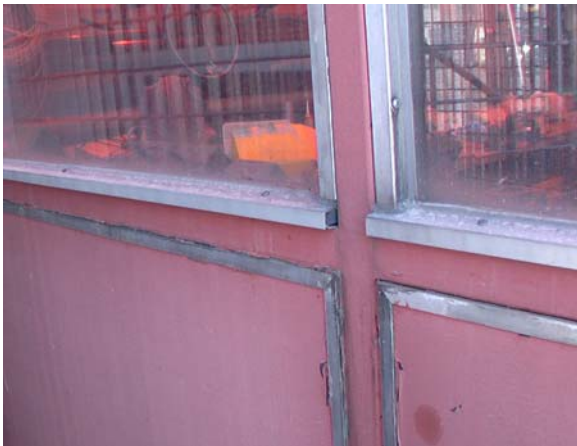
Kuva 14. Korjaamosiiven vanhoissa teräs-lasiseinissä on ollut vesivuotoja. Umpiosan lämmöneristävyys on puutteellinen.

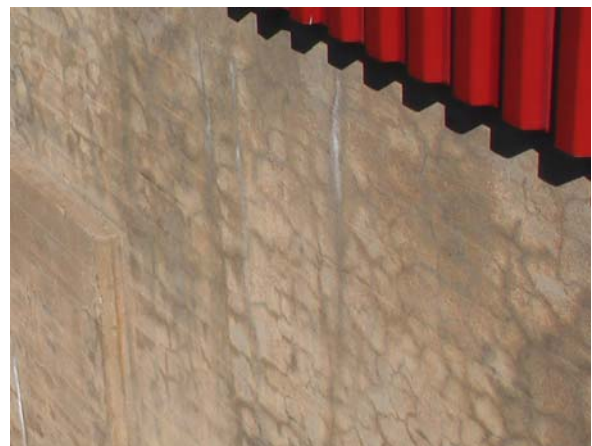
Kuva 17. Alkavaa pakkasrapautumaa sisäpihan betoniporaitakon betoniseinässä

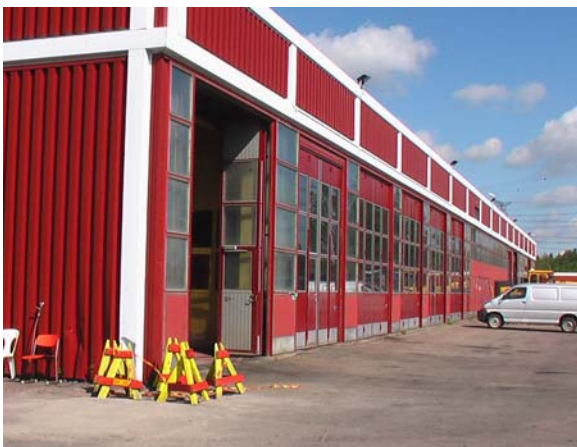
Kuva 15. Hallien isot ovet on uusittu n. 2v sitten.

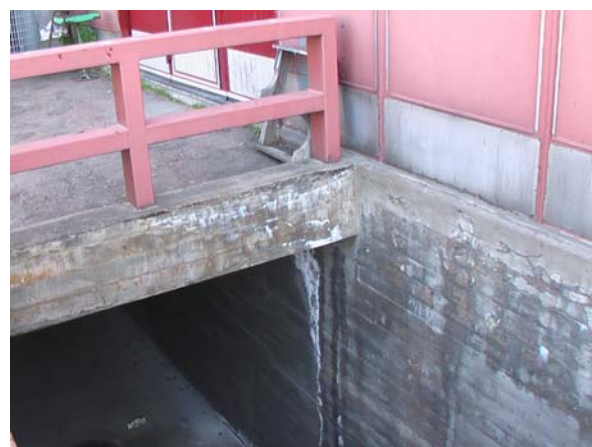
Kuva 18. Vesivuotoa ja pakkasrapautumaa sisäpihan ”sisäänkäyntitunnelissa.

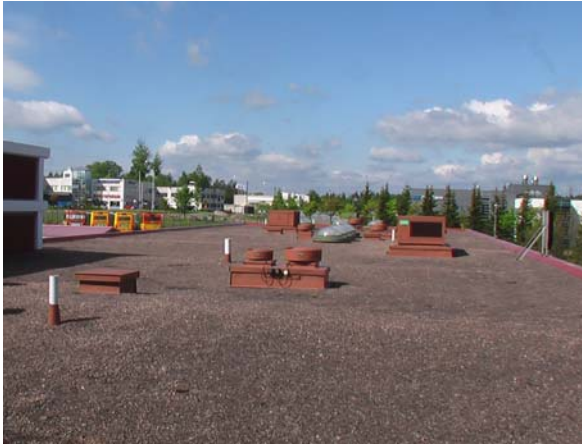
Kuva 19. Näkymä toimistosiiiven katolta ruokalaan päin. Kattotyypin on luotettava, joskin kateella on jo ikää. Suojakiveys on irti, joten peruskorjauksesta tulee kustannuksiltaan edullisempi.

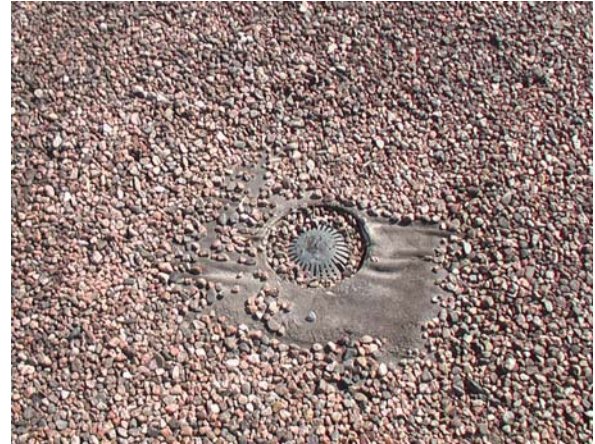
Kuva 22. Umpivirtauskaivo ruokalan päällä. Näihin kupariin kaivoihin (ja niiden putkistoihin) saattaa ikääntymisen myötä tulla vuotoja.

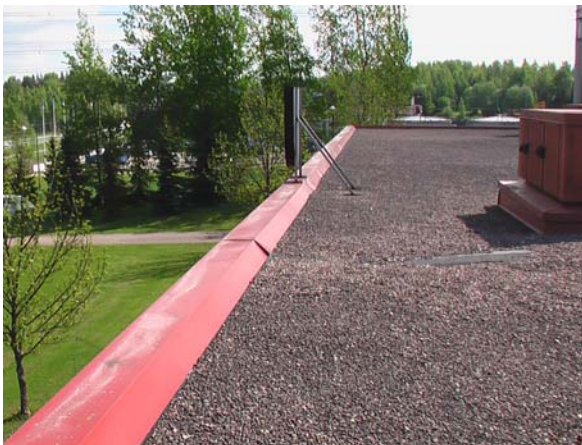
Kuva 20. Räystäiden korkeus kattopinnasta on riittävä. Pellit ovat hieman liian pitkiä (lämpöliikkeet) ja yläpinta ei kaada sisäänpäin (=puutteet).

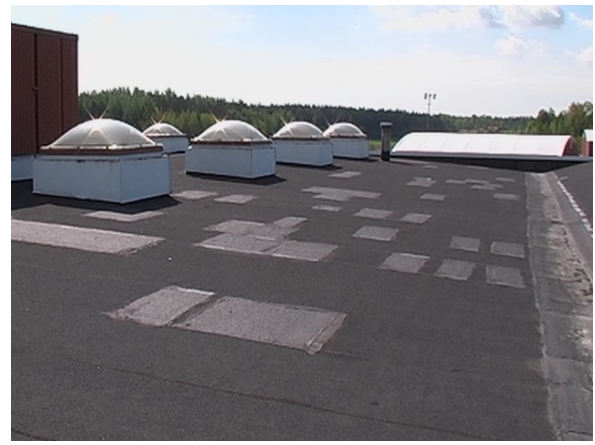
Kuva 23. Tutkijan käsityksen mukaan korjaamosiiven katto on jo saneerausikässä.

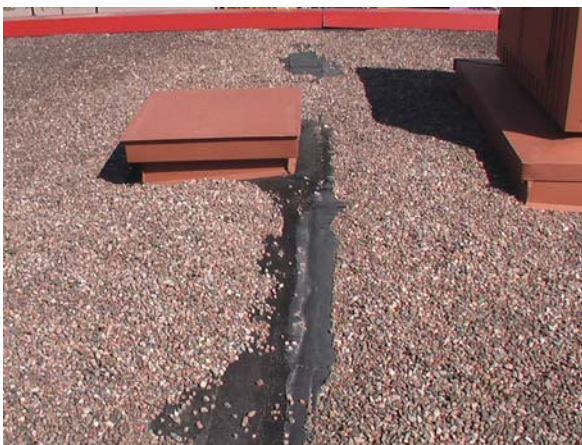
Kuva 21. Liikuntasauva toimistosiiiven keskellä on hieman epäilyttävä.

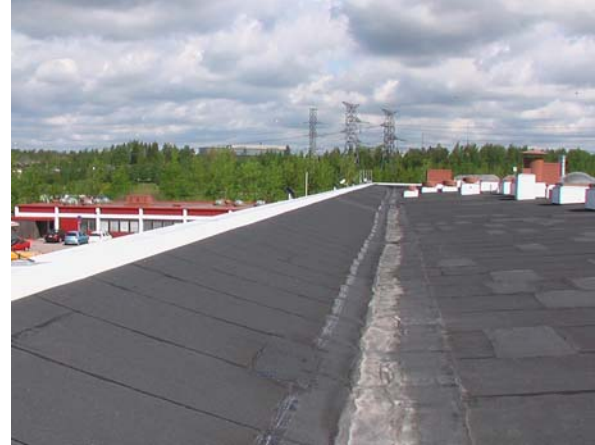
Kuva 24. Kaivolinjojen kaadot on korjattava peruskorjauksen yhteydessä. Kaivolinjaan on jo asennettu ”paikkakermi”.

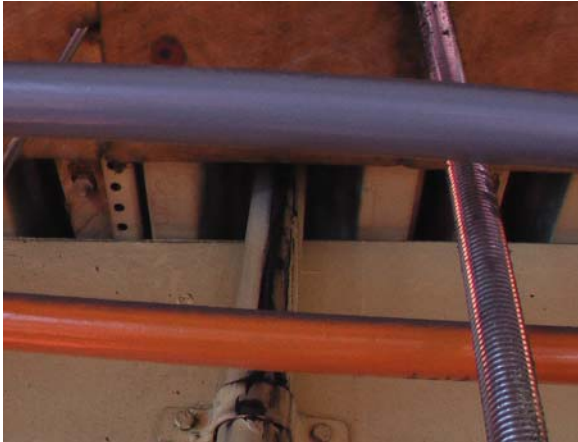
Kuva 25. Kello, jonka päälle vesi vuotaa sijaitsee kuvassa näkyvän antenniläpiviennin alapuolella.

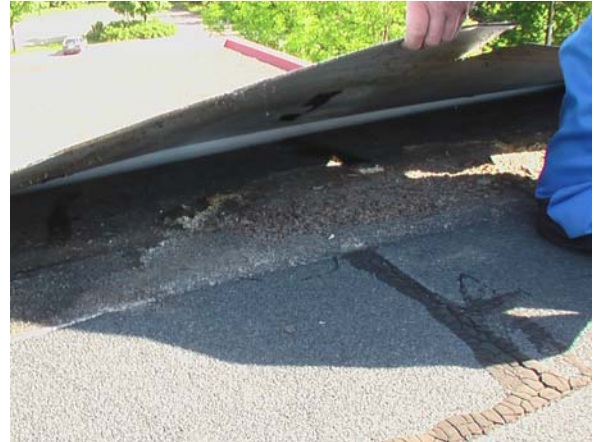
Kuva 28. Vesi pääsee esteettä räystäspellin alle korjaamasiivien harjan kohdalla.

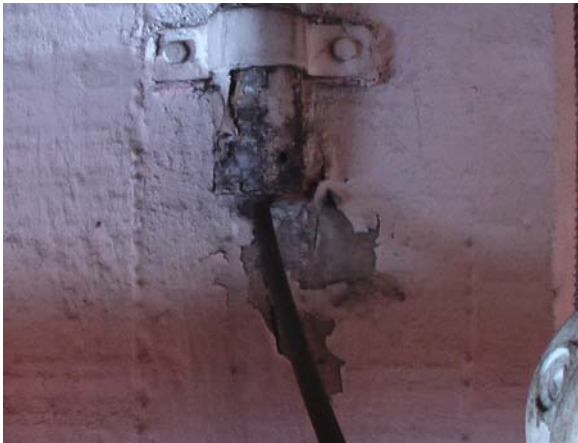
Kuva 26. Antenniputken alapäässä on kosteusjälkiä. Kyseessä on antenniputken kondenssivesi ja/tai sadeveden valuminen antenniputken sisässä.

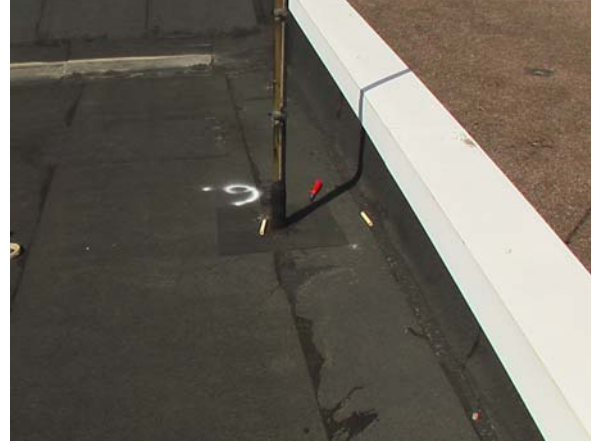
Kuva 29. Antennin sisä- ja ulkoputken liitos todettiin epätiiviiksi. Tilanne korjattiin huoltomiehen toimesta kumibitumikitillä.

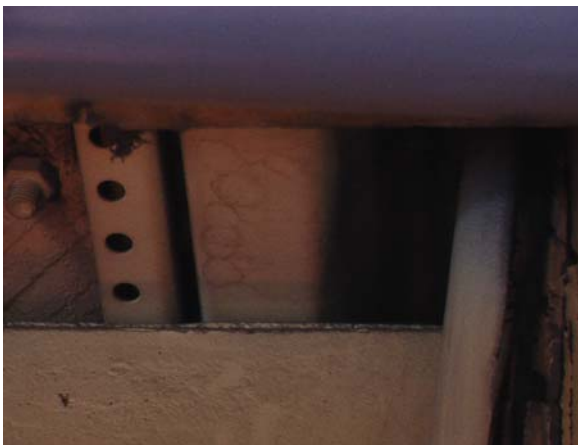
Kuva 27. Myös poimulevyn alapinnassa on jälkiä kosteudesta. Kyseessä voi olla räystäällä tapahtuva kondenssi (profiilin urat eivät saisi avautua ulkoilmaan!) tai muualta kattoalueelta kulkeutuva vesi.

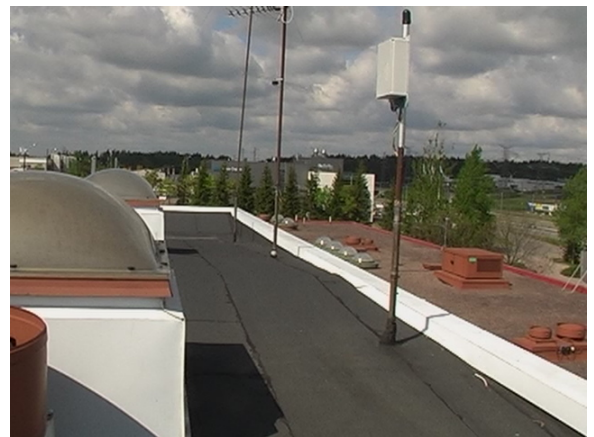
Kuva 30. Vuotokohta on kuvassa taaimpana näkyvän antennin kohdalla. On myös mahdollista, että vuoto on muualla. Vesi voi valua höyrynsulkua pitkin kaivolinjoille päin ja sieltä edelleen poimulevyn pohjaa pitkin kohti antenniläpiviennintä (ks. kuva 27).

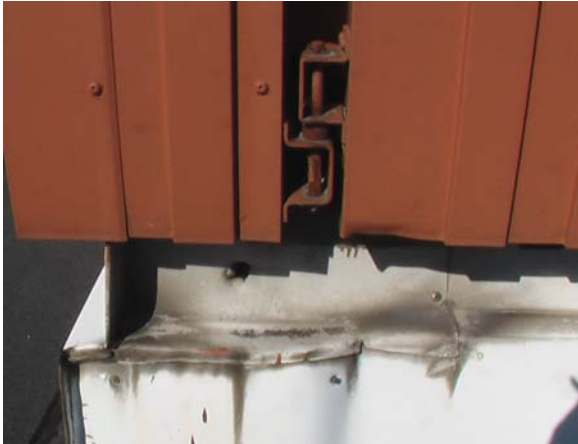
Kuva 31. Vuotokohtaa lähellä olevan IV-kojeen ylösnostopellitykset todettiin epätiiviiksi. Mm. kaksi reikää löytyi pellityksestä, kuvassa yksi reikä.

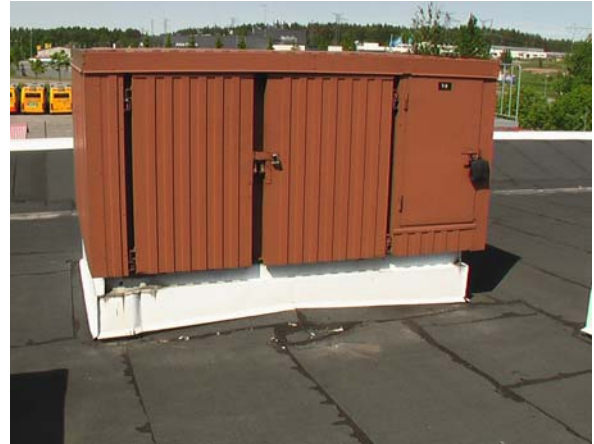
Kuva 34. Kattoläpivientityyppä vuotokohdan lähellä, 1 kpl (n. 2000x2000). Sama laite kuin kuvassa 31.

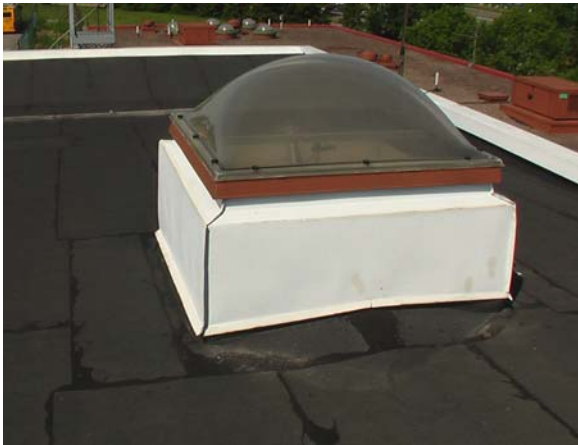
Kuva 32. Kattoläpivientityyppä vuotokohdan lähellä: kattoikkunat 2-3 kpl (n. 1500x1500).

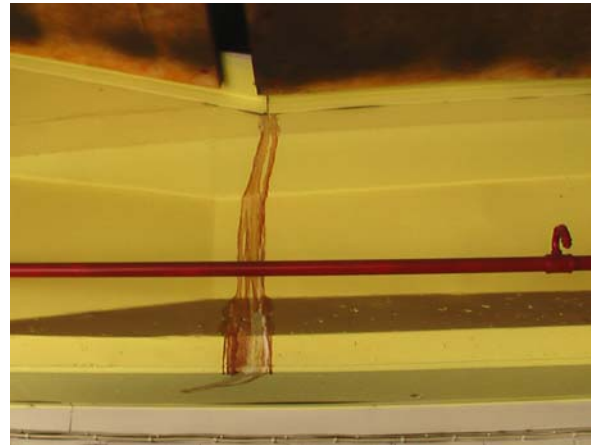
Kuva 35. Vanhoja vuotojälkiä kaivolinjan alapuolella korjaamossiivessä moduulivälillä 22-24 / A-B.

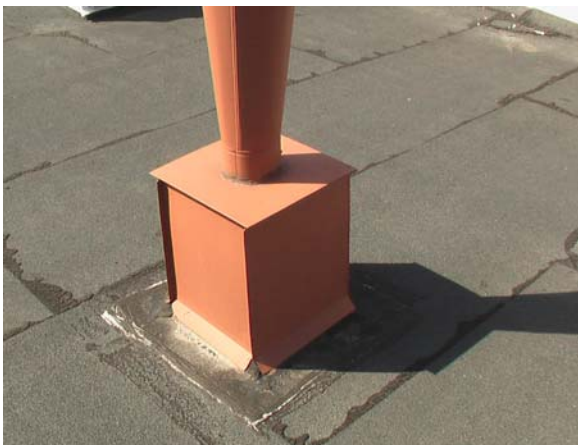
Kuva 33. Kattoläpivientityyppä vuotokohdan lähellä, 1 kpl (n. 300x300). Paikattu.

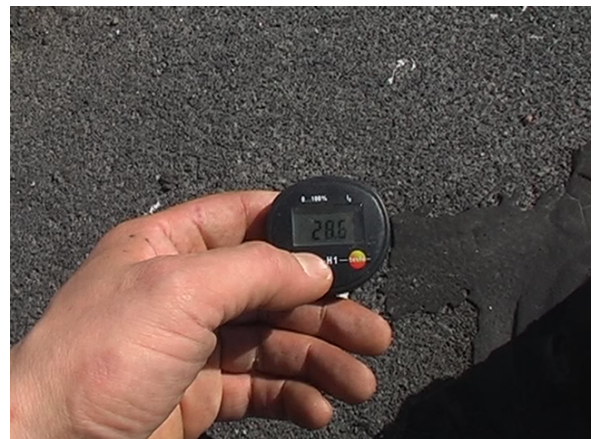
Kuva 36. Katon lämmöneristeen kosteus syvyydellä 100 mm mitattiin 9:stä pisteestä. Suhteellinen kosteus vaihteli välillä 27,6-37,4 RH -% ja lämpötila välillä 17,8-28,0 °C
