# Infotilaisuus sisäilmatutkimuksista

4. krs, Vantaan Vesi ja Viheralueyksikkö

25.5.2010 klo 13:00

Kielotie 13

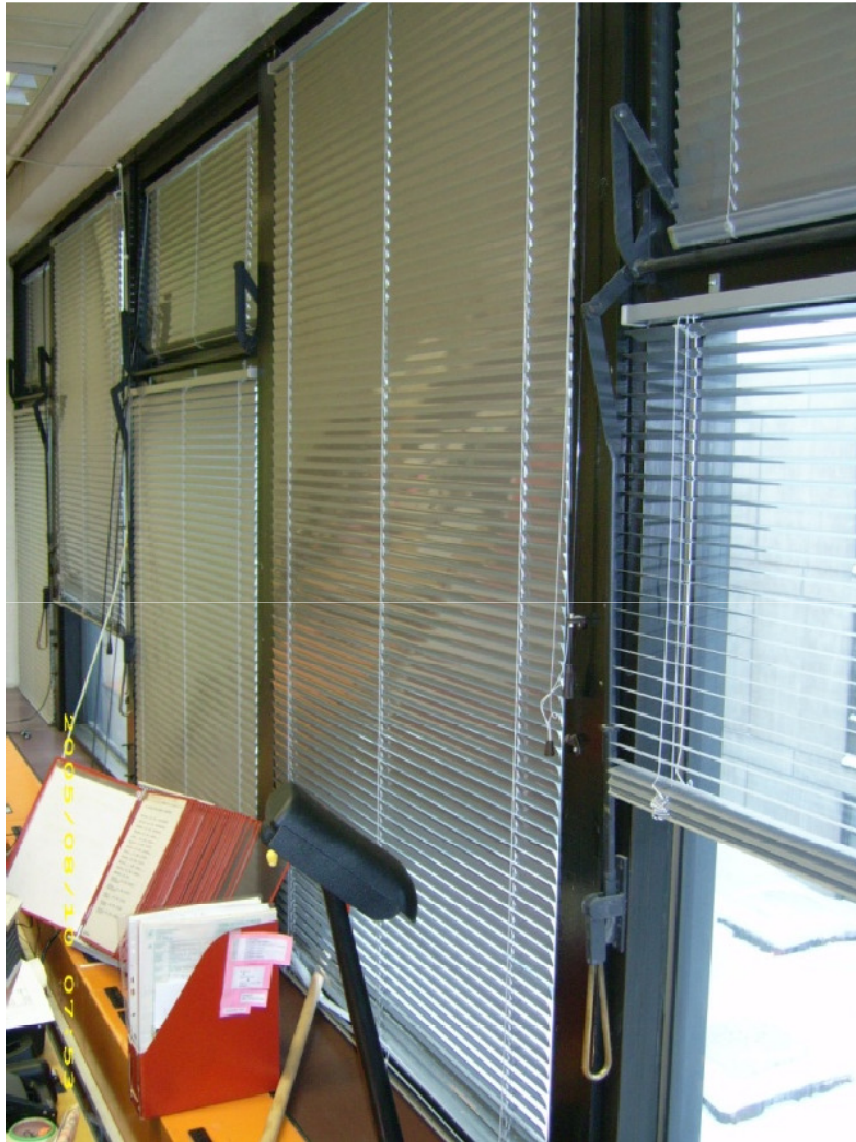
- Länsi- ja eteläsiipi (Vantaan Vesi):
  - Länsisiiven sisäpihalla LT-kohoa tavoitearvojen yläpuolelle
    - Auringonvalon vaikutus → ikkunoiden lämpötek.toiminta
    - Lähtötaso jo aamuisin 22 °C → iv:n käyntiajat ja säädöt
  - Myös talvella tiloissa korkeita huoneilma lämpötiloja:
    - Huone 430: +26, ja patterit täysillä.
    - Pattereiden termostaateissa vikaa, tosin myös säädöt epäloogisia.

Sisäpuolisia sälekaihtimia länsisiivessä.

- Ilmanvaihdon käyttö myös öisin ja viikonloppuisin
- Lämpötilan perustason laskeminen kesäisin
  - Aamuisin lähtötasoksi 19-20 °C.
- Ulkopuolisten kaihtimien/markiisien asennus lämpimimpiin huoneisiin (länsisiiven sisäpiha)
- Huonekohtaisten patteritermostaattien tarkastus ja säätö/korjaus
- Jäähdytyksen tehojen säätövaran tarkastaminen

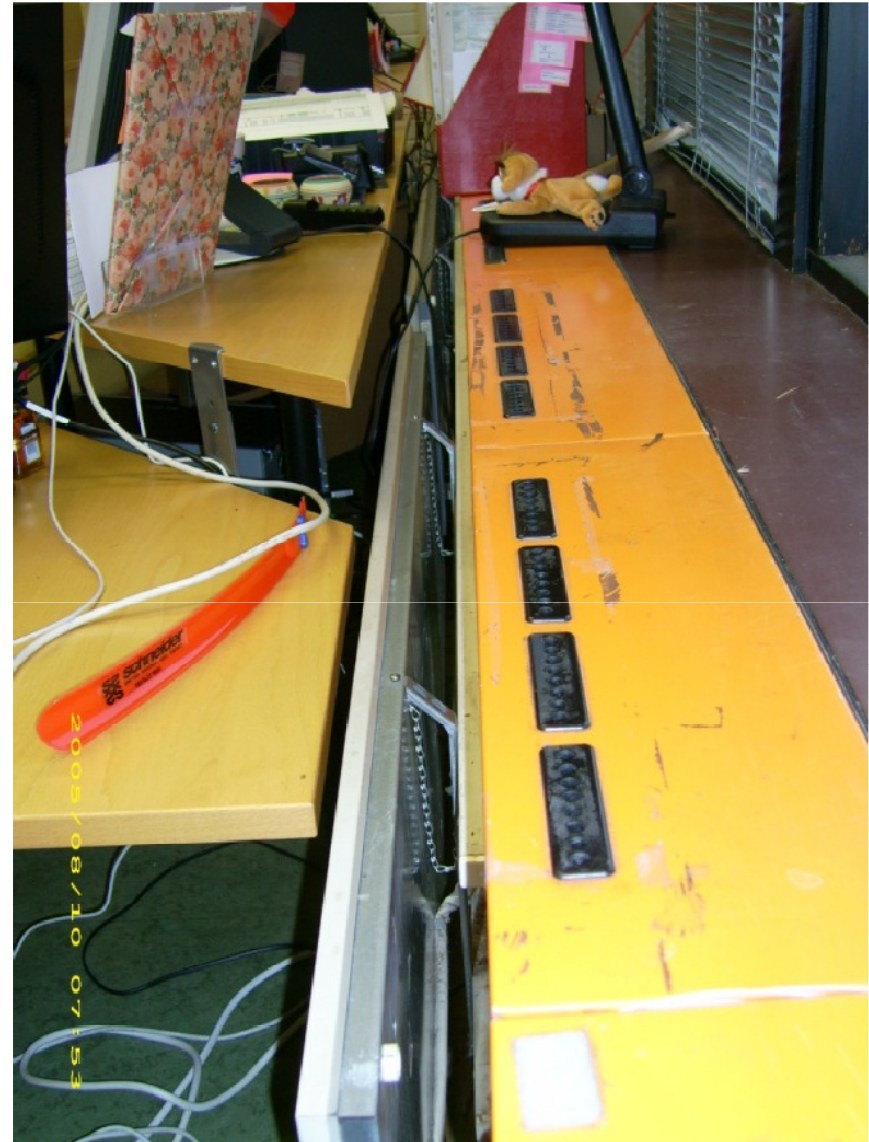
Huonekohtaiset patterit paikoin päällä, paikoin suljettuina.

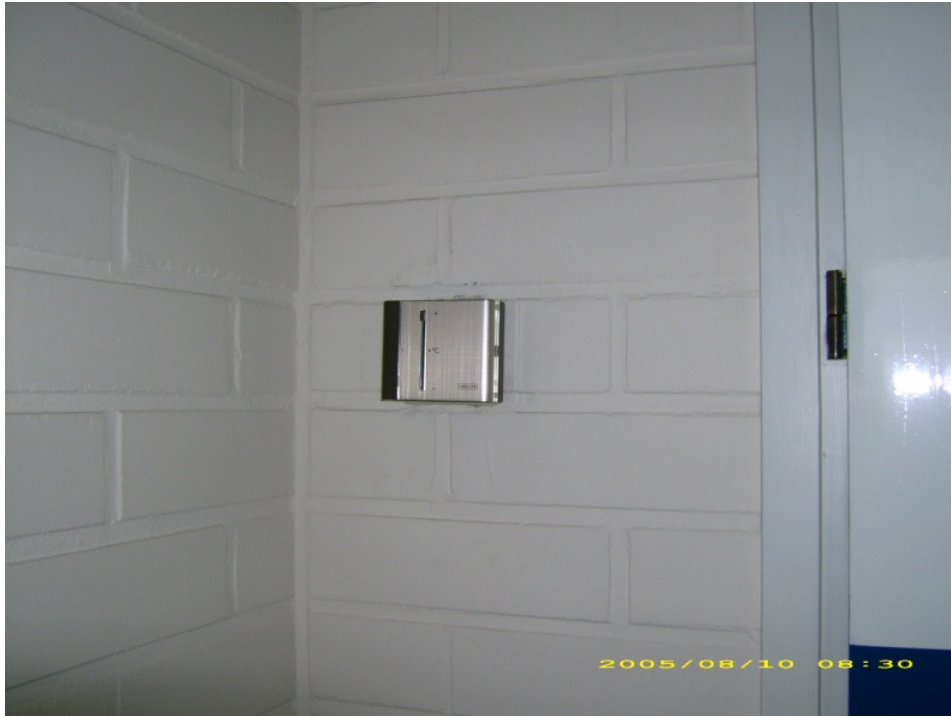
Jälkilämmityspattereiden säätimiä säädetty epäloogisesti.

- Ilmanvaihdon käyttö myös öisin ja viikonloppuisin
- Jälkilämmityspattereiden toiminnan ja säätöjen tarkastaminen
- Poistoilman LT:n vääristymän (+3 °C) huomiointi LT-ohjauksessa
- Huonekohtaisten pattereiden toiminnan tarkastaminen
- Koko LT-ohjauksen uudelleensäätö huomioiden rakennuksen eri osastojen väliset erot (sääolosuhteet, lämmöneristävyys)

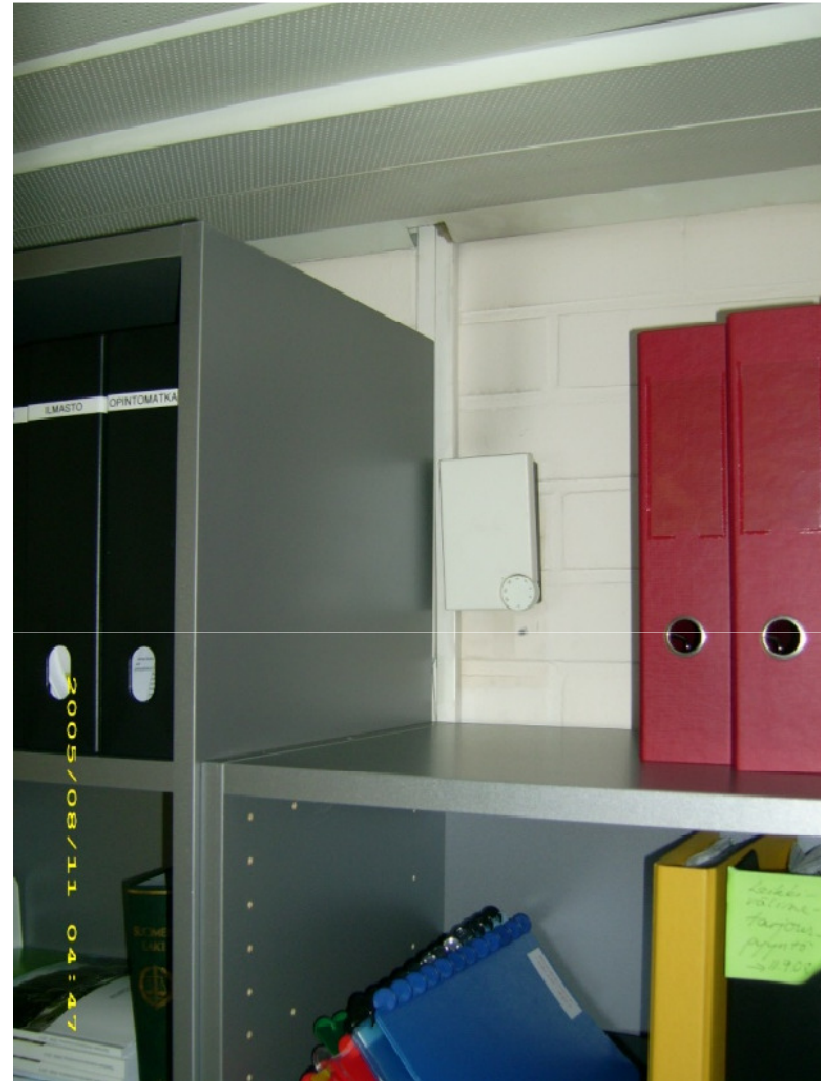
Huoneen 405 anturi ja tuntoelin hyllyn takana seinää vasten.

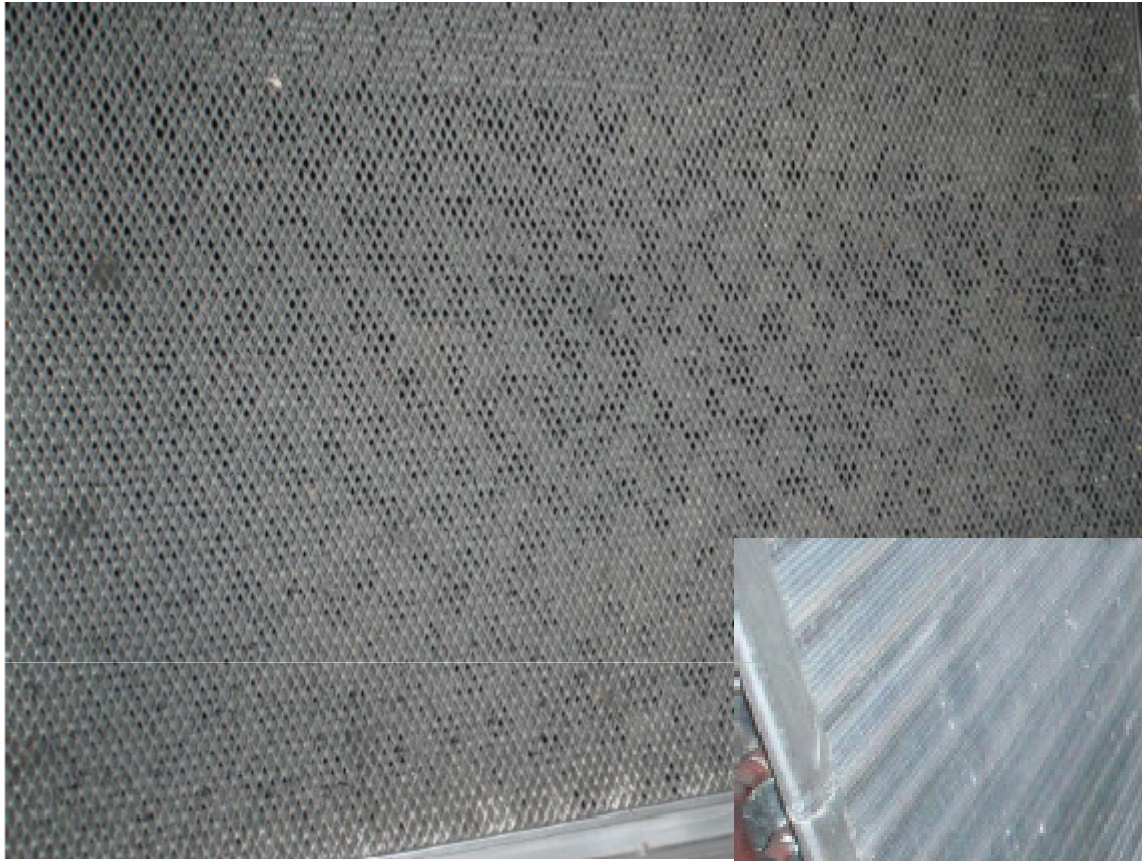
- Ei esisuodattimia, sähkösuodatin ”tukossa”
- Ohivuotoja suodattimella
- Kipinöintiä suodattimella

Likainen sähkösuodatin.  
Suodattimella kipinöintiä.

- Esisuodattimien asennus tuloilmajärjestelmään
- Iv-järjestelmän kuitulähteiden pinnoitus
  - Iv-konehuone ja iv-kone
- Järjestelmän (iv-kone ja kanavat) puhdistus
  - puhdistustyön kontrollointi ulkopuolisen tahon toimesta
- Iv-konehuone
  - Oven tiivistäminen ja oikaisu
  - Lattiakaivojen vesilukkojen säännöllinen tarkastaminen
- Iv-järjestelmän käyttö 24/7
  - Alipaine öisin ja lämpöolosuhteet sekä hajut aamuisin

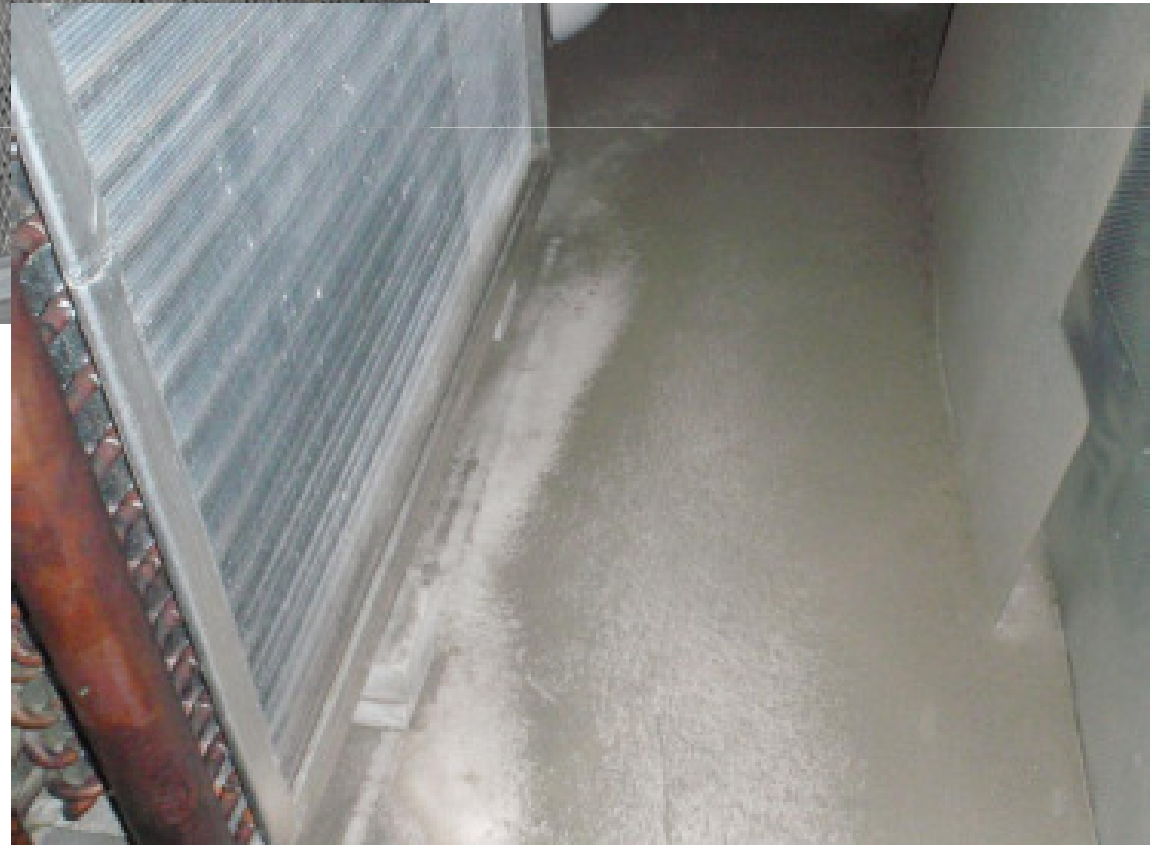
Suodattimen jälkeinen  
patterikammio hyvin likainen.

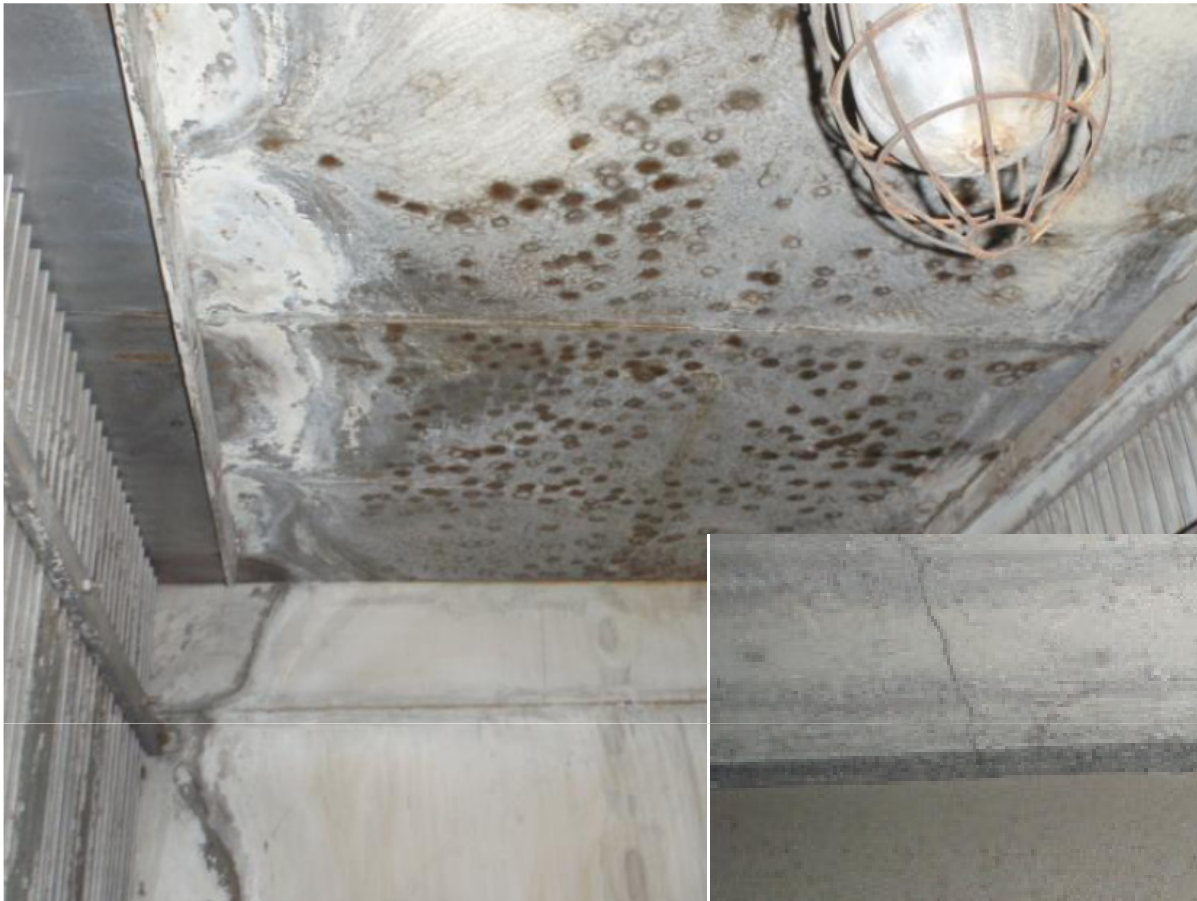
Kostuttimen katto likainen,  
katossa lisäksi jälkiä  
kosteuden tiivistymisestä.

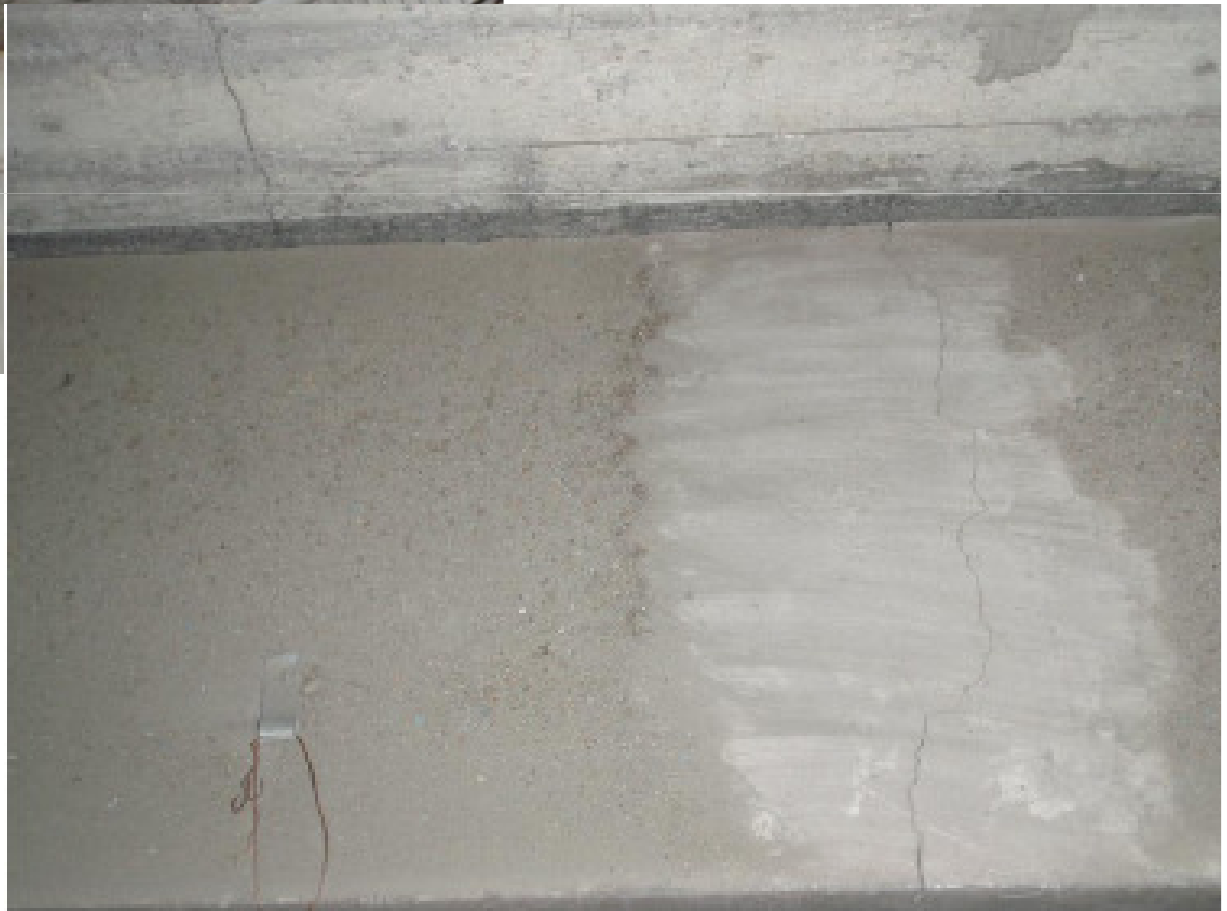
- Irtolikaa
- Keskimääräinen pölykertymä 10 g/m<sup>2</sup>

Tuloilmakanavan alkupää,  
kanavan pohjalla runsaasti  
likaa.

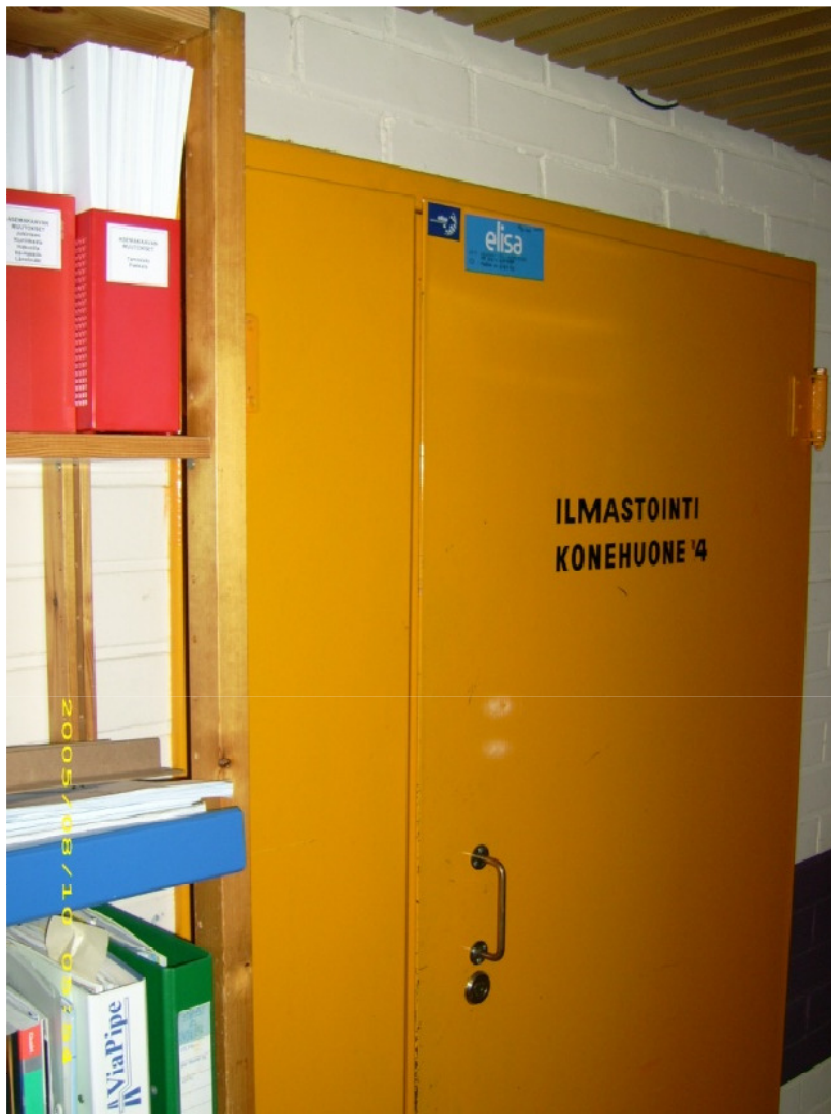
IV-konehuoneen ovi avautuu itäkäytävälle.

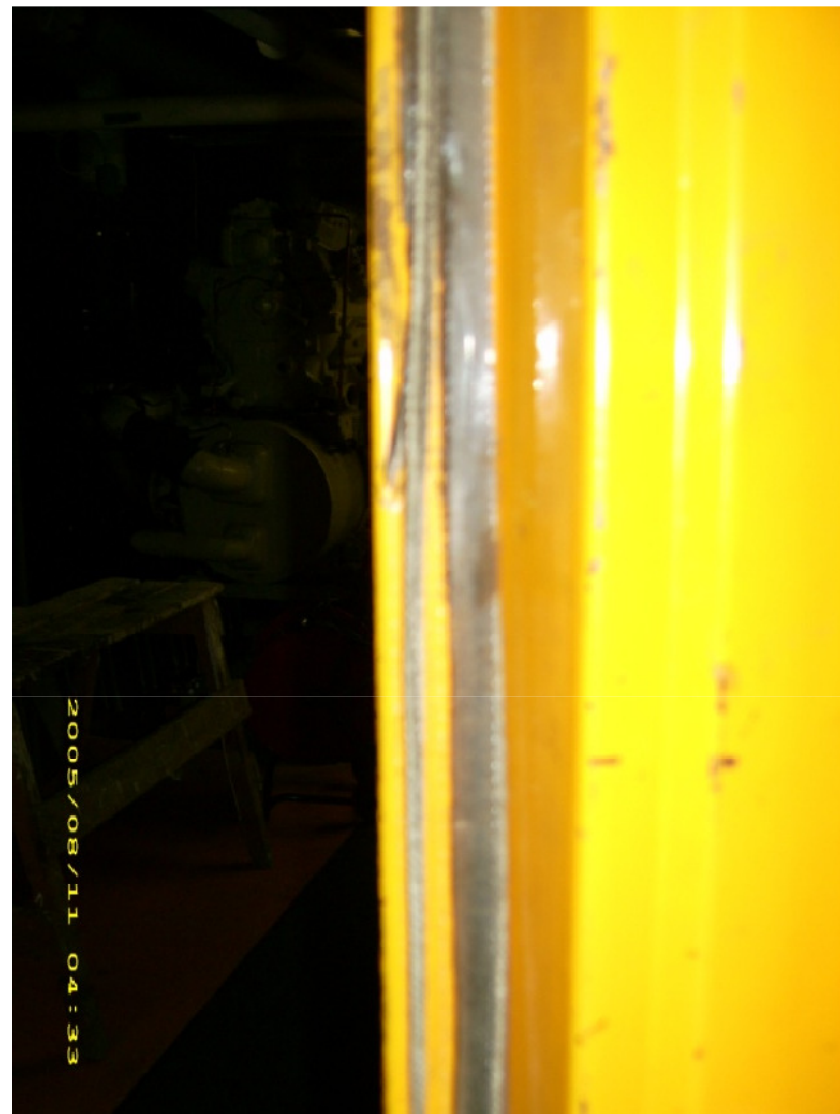
Oven tiivisteet ovat rikkoutuneet. IV-konehuone on ylipaineinen toimistoon nähden.

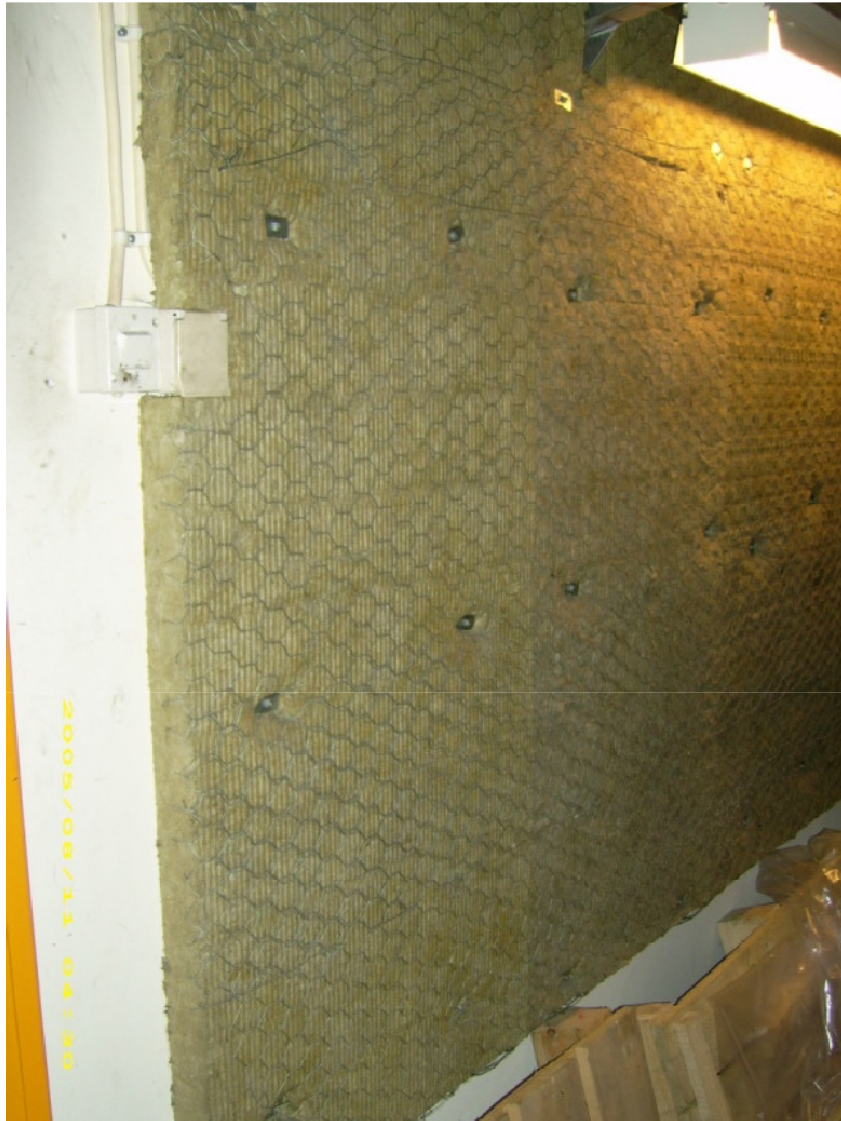
Konehuoneen seinillä on pinnoittamatonta mineraalivillaa.

- Näytteet kerättiin huoneista 422 ja 402 sekä itäkäytävästä
  - Kaikissa näytteissä pääosin tavanomaista paperi- ja tekstiilipölyä sekä hilsettä
  - Tämän lisäksi alhainen pitoisuus vuorivillakuituja (< 1 p-%).
- Kuidut eivät ole peräisin käytävän katon eristeistä, jotka lasivillaa.
- Todennäköinen kuitulähde on ilmanvaihtojärjestelmä.
  - Äänenvaimentimissa havaittiin epäkohtia, konehuoneen seinissä pinnoittamatonta villaa
  - Lisäksi iv-konehuone ylipaineinen itäkäytävään nähden

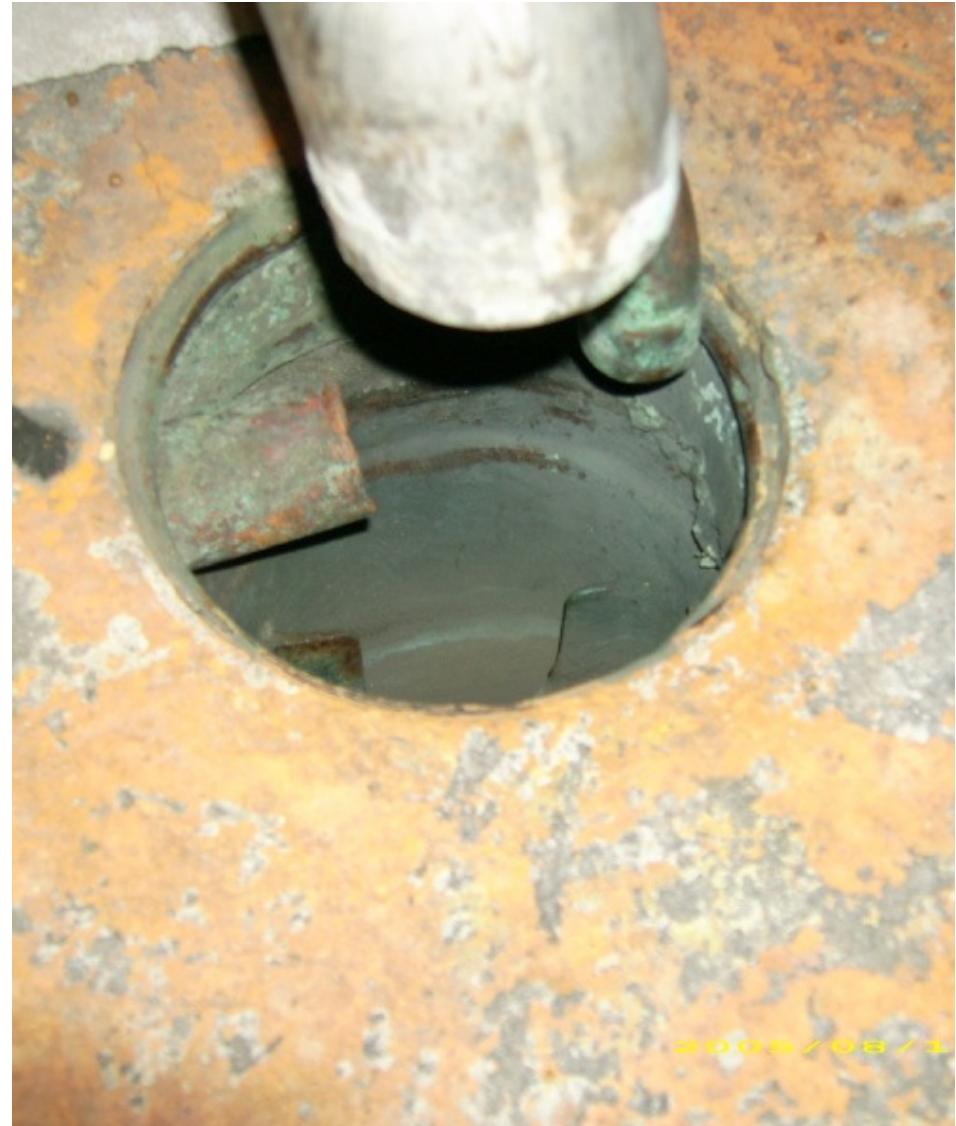
- IV-kone huoneessa lattiakaivot kuivia
  - Epäpuhtauksia viemäristä konehuoneeseen (ja iv-järjestelmään?)
- IV-konehuone ylipaineinen toimistotiloihin nähden ja oven tiivisteet rikki
  - Kuituriski, lattiakaivot, muu lika toimistotiloihin (itäkäytävä)
- Ilmamäärät lähellä suunniteltua
  - Poistoilmaelimiltä mitattuna keskimäärin 94% suunnitellusta
- Ilmanvaihto kuitenkin sammutetaan öiksi ja viikonlopuiksi
  - Rakennuksen alipaineistuminen → korvausilman kulkeutuminen epäpuhtaita reittejä pitkin + hajujen kulkeutuminen
  - Hiukkasryöppy aamuisin
  - Lämpötilanhallinta viikonlopun jälkeen

Konehuoneen lattiakaivot ovat kuivuneet.

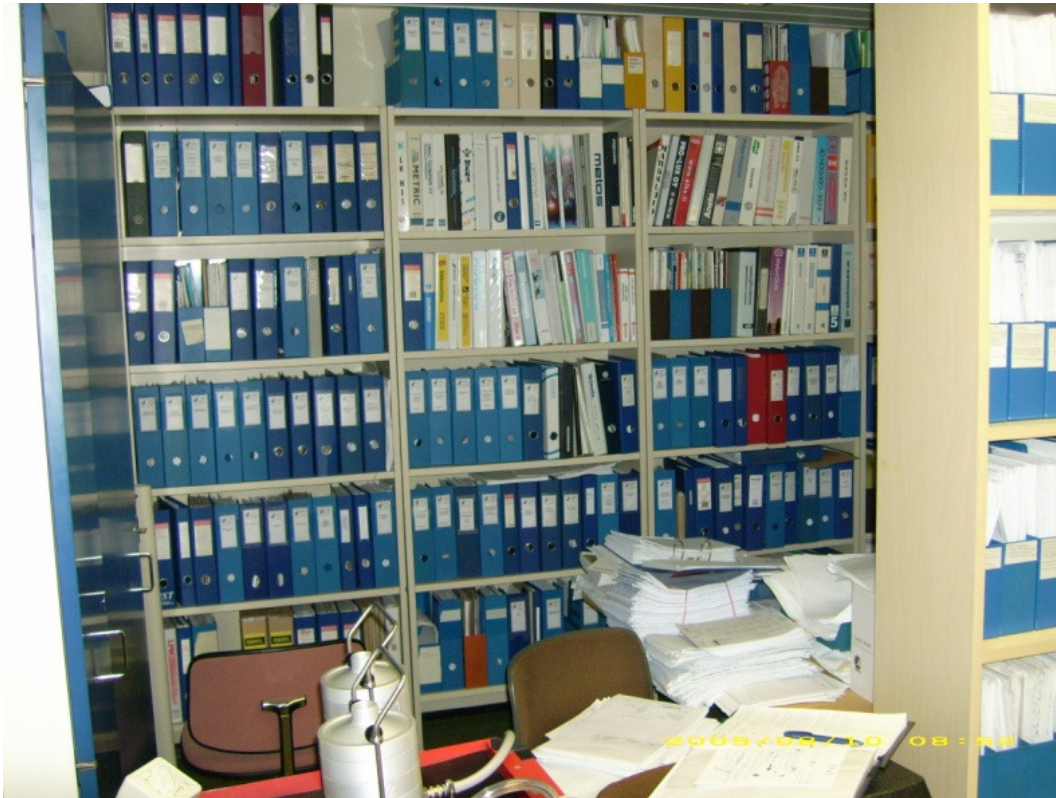
Joissain huoneissa laskettiin olevan noin 50 hyllymetriä mappeja. Myös työpöydät olivat paperin peitossa.

- Huoneiden siivouksen ja pölynhallinnan tehostaminen
  - Paperimäärän minimointi
  - Suljettavien kaappien suosiminen avohyllyjen sijaan
  - Siivouksen helpottaminen kaikilta tasoilta
- Julkisivusäleikköjen tarkastus ja korjaus riittävässä laajuudessa tarkastuksen pohjalta (itäsivu)
- B-portaan ilmamäärien tarkastaminen
- Saunan edustan tihkuvuodon korjaus, ja vaurioiden tarkastaminen tältä alueelta

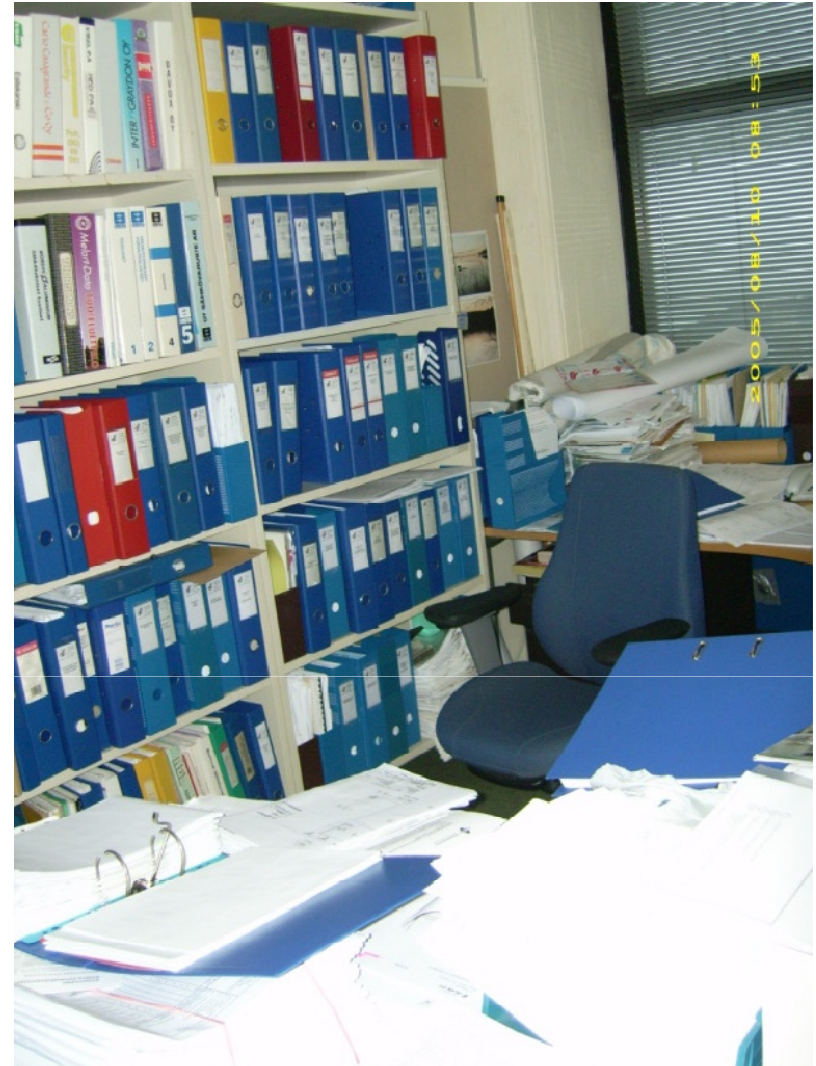
- Paine-erot
  - B-porras voimakkaasti ylipaineinen itä- ja pohjoiskäytävään
  - IV-konehuone ylipaineinen itäkäytävään
- Huoneiden siivottavuus ja paperipöly
  - Huoneissa runsaasti paperia avohyllyissä
  - Paperipölyn määrä oletettavasti suuri
- Rakennuksen itäsivun julkisivun kuparisäleiköt irtoilleet
- Saunan edustalla alaslasketun katon yläpuolisessa tilasta pisarointia käytävän lattialle.

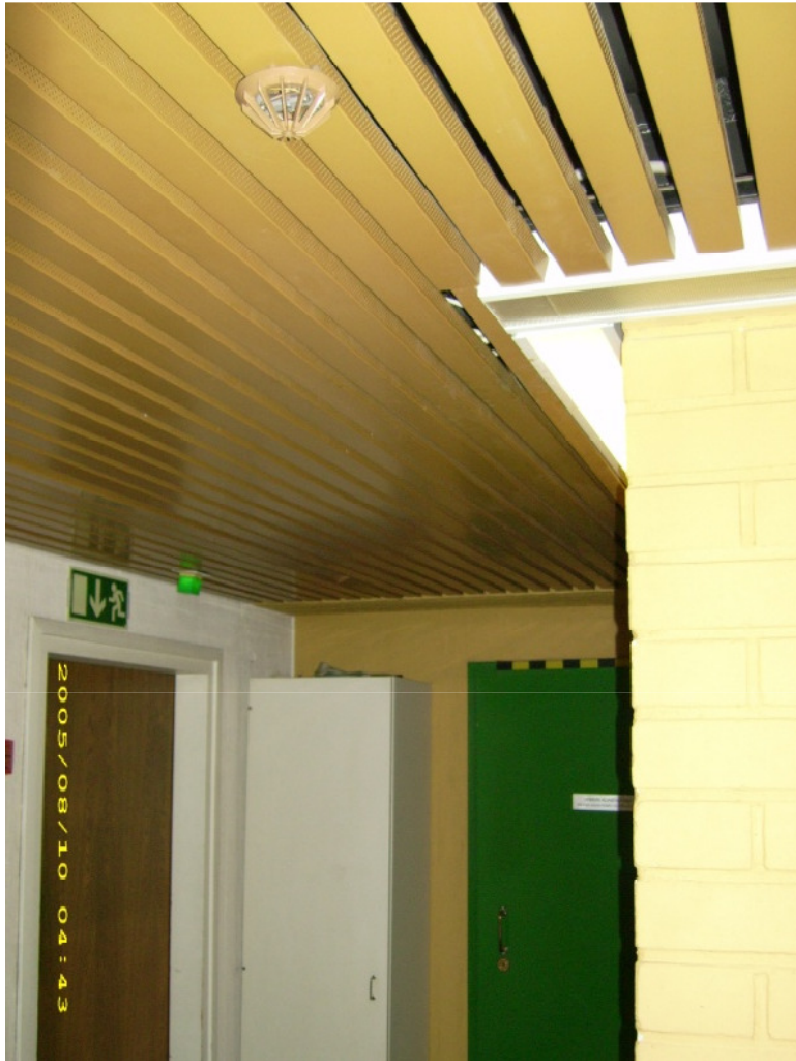
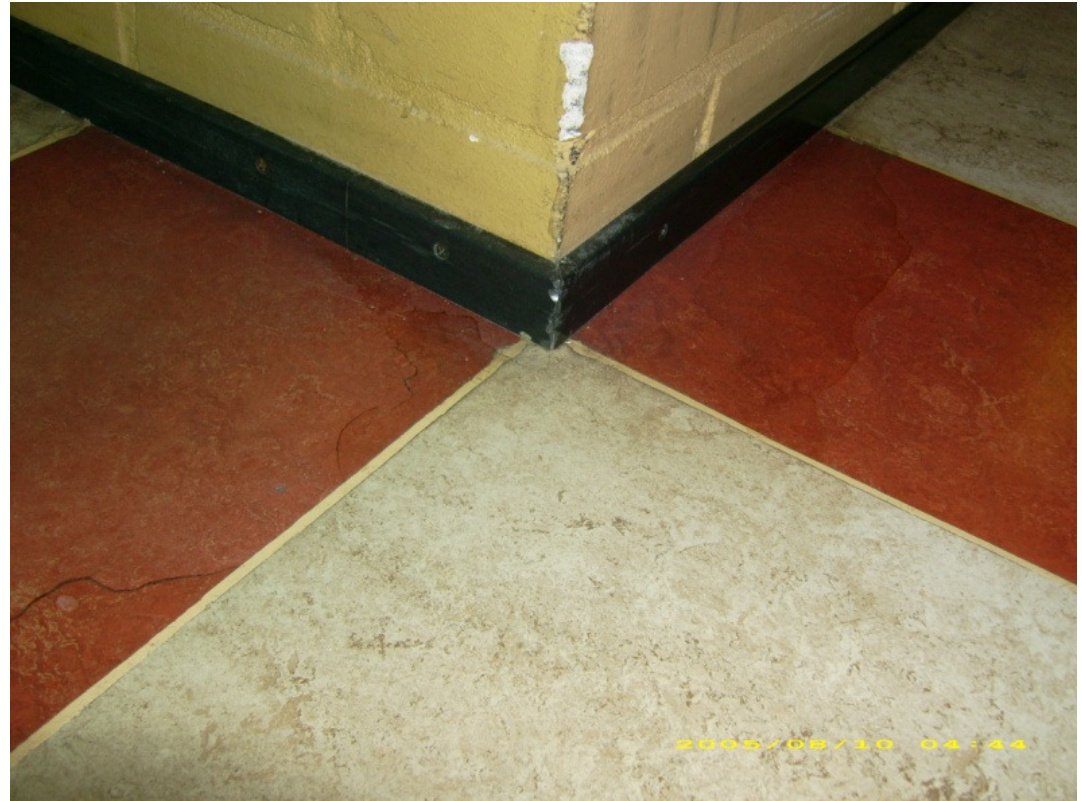
Saunan edustalla lasketun katon yläpuolisesta tilasta on tihkunut vettä lattialle.  
Tutkimushetkellä vuoto oli vähäistä (1 tippa lattialla) → tn. kondensointia.
