Lehdokkitien virastotalo

LÄMPÖKUVAUS 6.2.2004

Kuvauskohde Lehdokkitien virastotalo, Kielotie 28, Tikkurila, II kerros

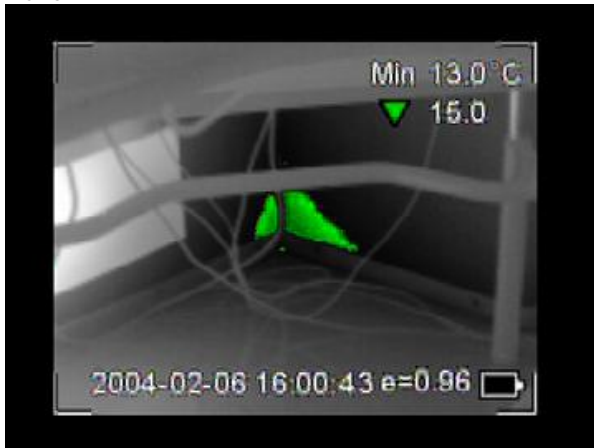
Kuva 1

Huone 218, ikkunaseinä, vasen alakulma, alavälipohjan liitos. Min 13.0/tr 22.0

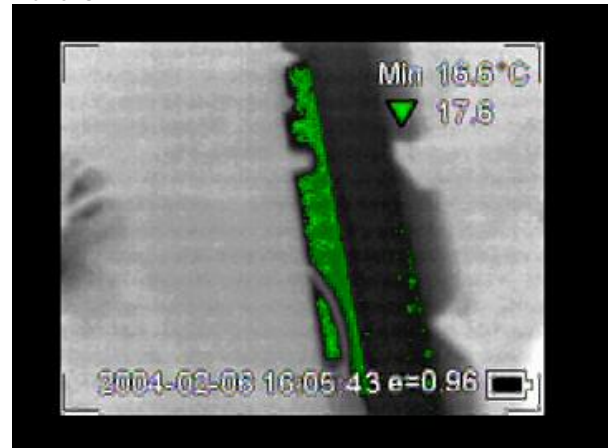
Kuva 3

Huone 221, ikkunaseinä, vasen alakulma, alavälipohjan liitos. Min 16.6/tr 22.0

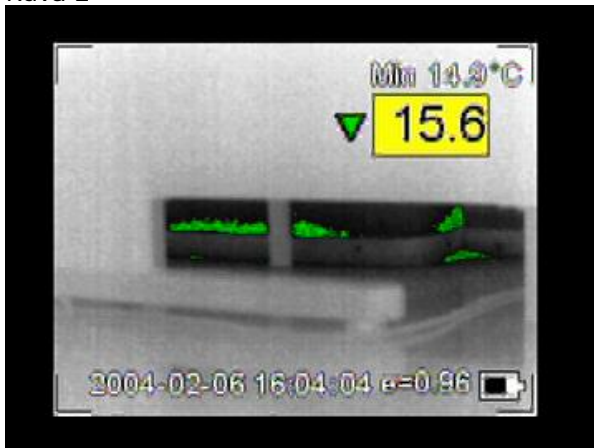
Kuva 2

Huone 218, ikkunaseinä, vasen alakulma, alavälipohjan liitos. Min 14.9/tr 22.0

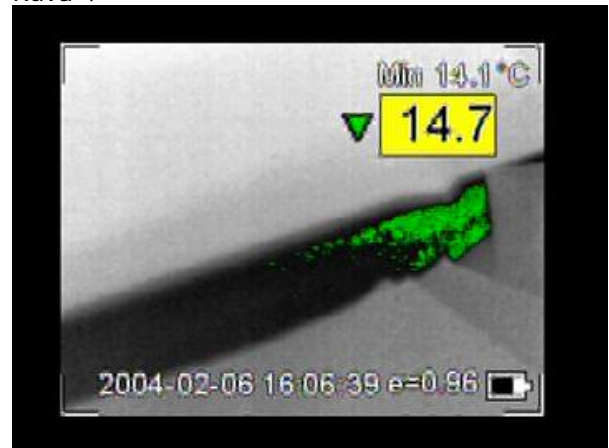
Kuva 4

Huone 222, ikkunaseinä, keskiosa, alavälipohjan liitos. Min 14.1/tr 22.0

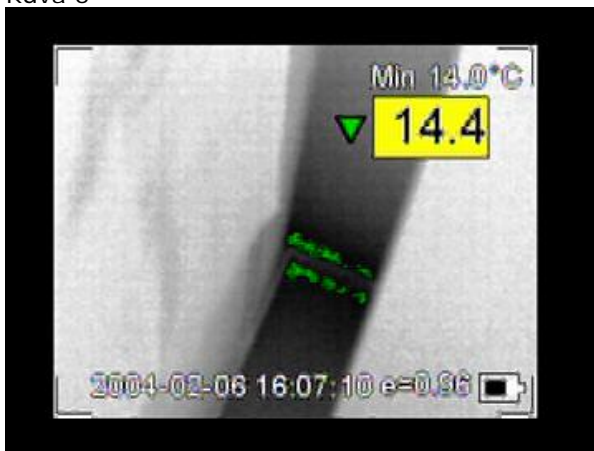
Kuva 5

Huone 222, ikkunaseinä, vasen alakulma, alavälipohjan liitos. Min 14.0/tr 21.0

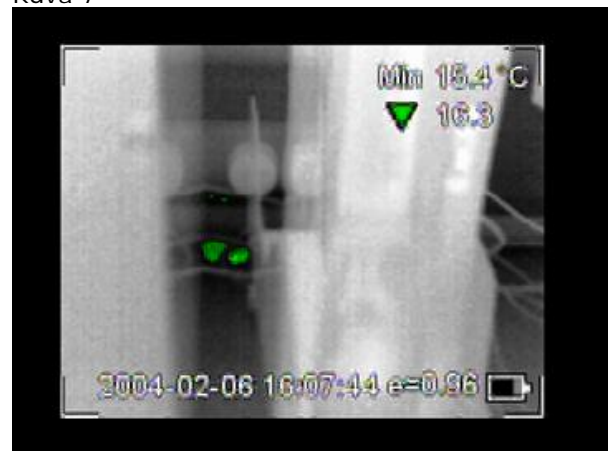
Kuva 7

Huone 222, ikkunaseinä, keskiosa, alavälipohjan liitos. Min 15.4/tr 21.0

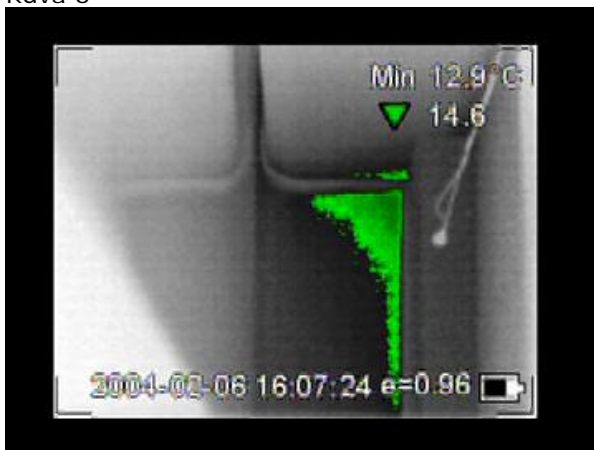
Kuva 6

Huone 222, ikkunaseinä, vasen alakulma, ikkunasyvennöksen vasen alakulma, alavälipohjan liitos. Min 12.9/tr 21.0

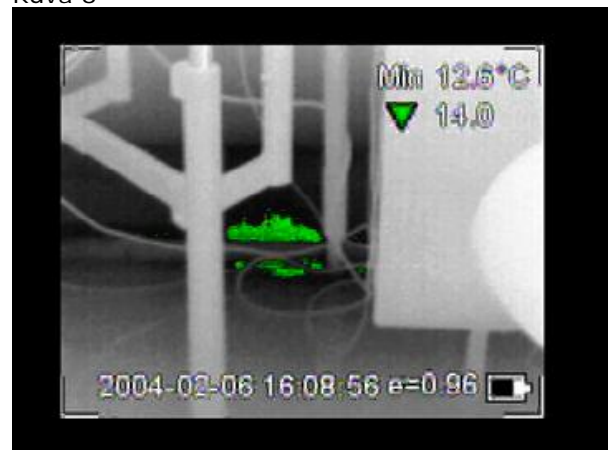
Kuva 8

Huone 223, ikkunaseinä, keskiosa, alavälipohjan liitos. Min 12.6/tr 22.0

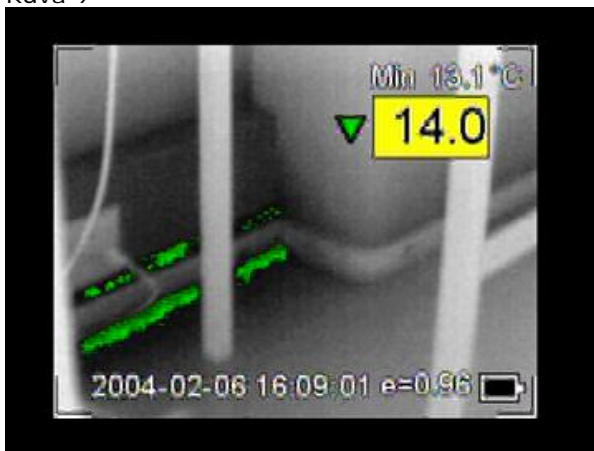
Kuva 9

Huone 223, ikkunaseinä, ikkunan oikean alakulman kohdalla, alavälipohjan liitos.
Min 13.1/tr 22.0

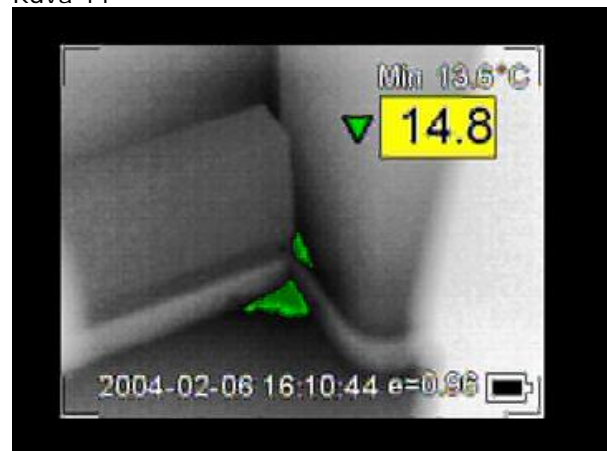
Kuva 11

Huone 224, ikkunaseinä, oikea osa, pilarin vasemmalla puolella, alavälipohjan liitos.
Min 13.6/tr 21.0

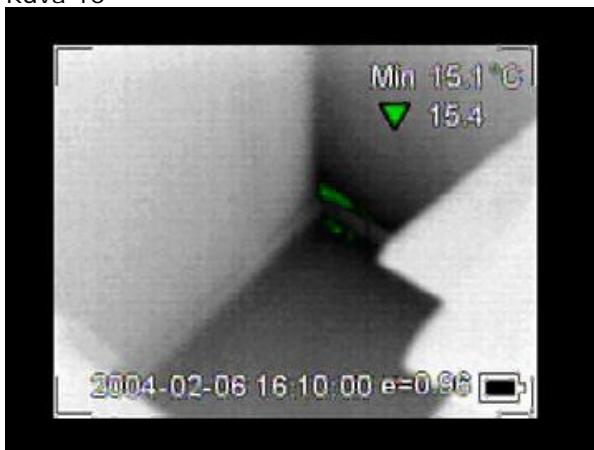
Kuva 10

Huone 224, ikkunaseinä, vasen alakulma, alavälipohjan liitos. Min 15.1/tr 21.0

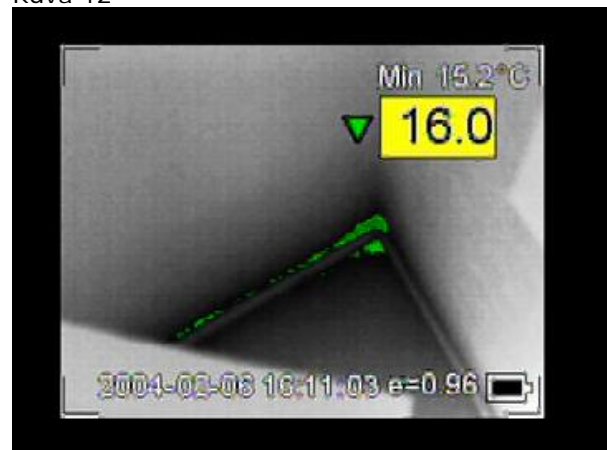
Kuva 12

Huone 224, ikkunaseinä, oikea alakulma, alavälipohja liitos. Min 15.2/tr 21.0

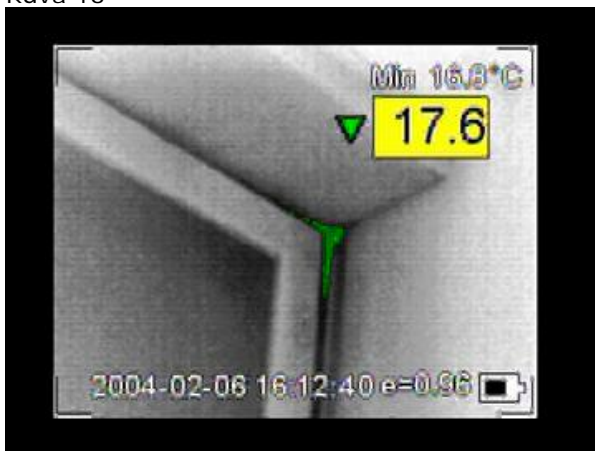
Kuva 13

Huone 225, oikeanpuolimmaisen ikkunan oikea yläkulma. Min 16.8/tr 21.0

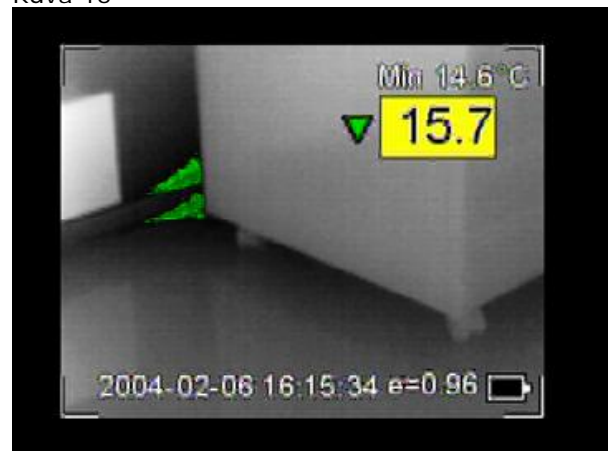
Kuva 15

Huone 228, ikkunaseinä, vasen alakulma, alavälipohjan liitos. Min 14.6/tr 21.0

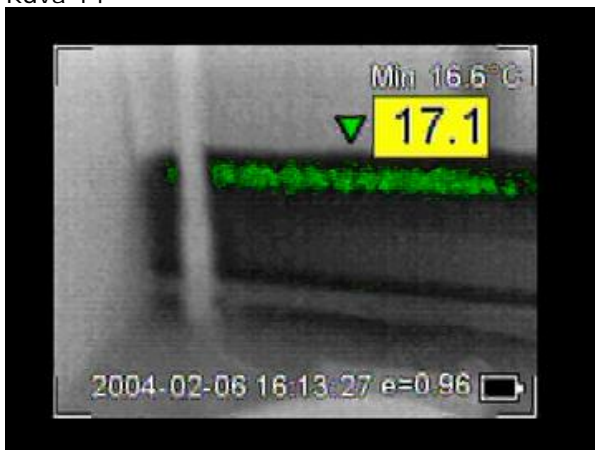
Kuva 14

Huone 226, ikkunaseinä, vasen alakulma, "kotelon" yläpuoli. Min 16.6/tr 22.0

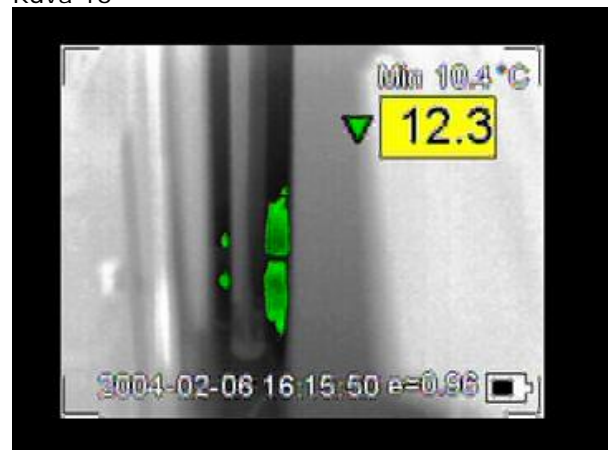
Kuva 16

Huone 228, ikkunaseinä, vasemmasta alakulmasta noin metri vasemmalle, alavälipohjan liitos. Min 10.4/tr 21.0

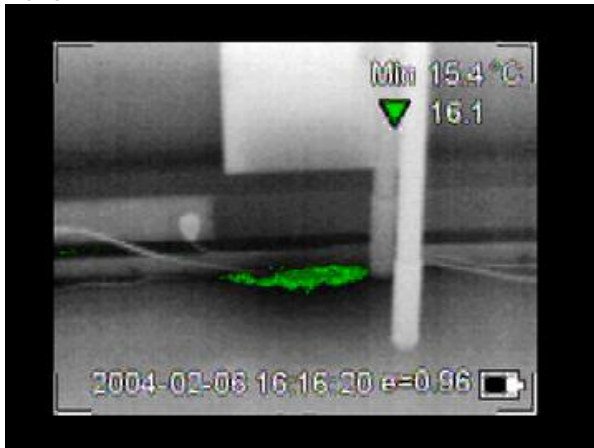
Kuva 17

Huone 228, ikkunaseinä, keskiosa, alavälipohjan liitos. Min 10.4/tr 21.0

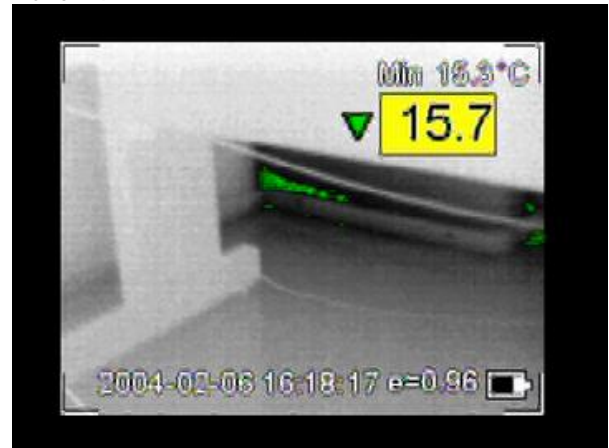
Kuva 19

Huone 229, ikkunaseinä, vasen alakulma, alavälipohjan liitos. Min 15.3/tr 22.0

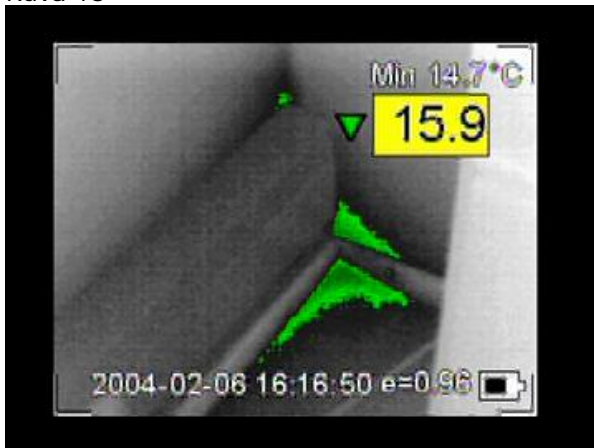
Kuva 18

Huone 228, ikkunaseinä, oikea alakulma, alavälipohjan liitos. Min 14.7/tr 21.0.
Mitattu ilmavirtaus 0.3 m/s

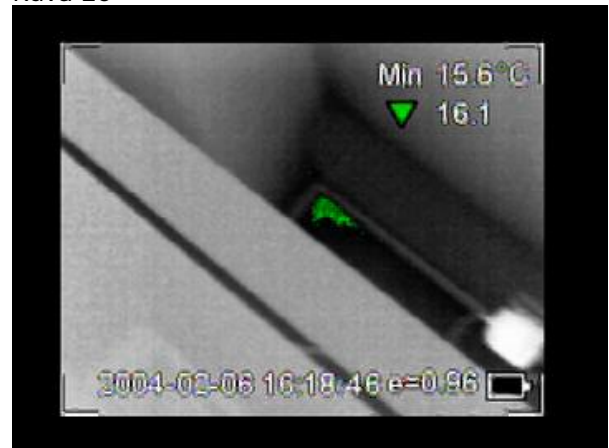
Kuva 20

Huone 229, ikkunasyvennös, vasen alakulma, alavälipohjan liitos. Min 15.6/tr 22.0

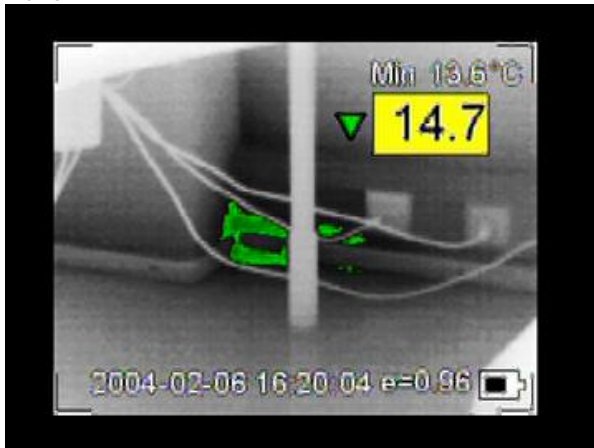
Kuva 21

Huone 231, ikkunaseinä, ikkunasyvennöksen vasen alakulma, alavälipohjan liitos., pilarin juuressa. Min 13.6/tr 22.5

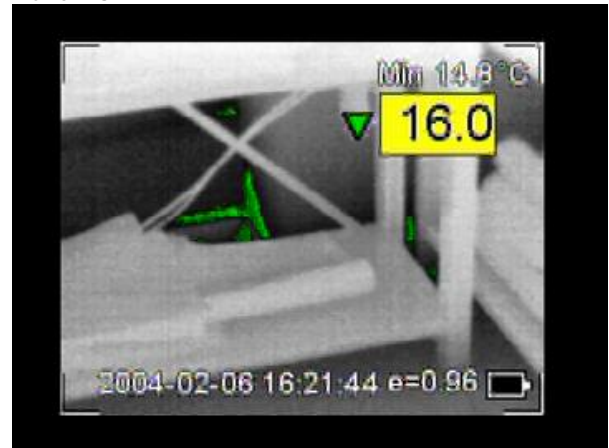
Kuva 23

Huone 232, ikkunaseinä, ikkunasyvennöksen oikea alakulma, pilarin juuressa, alavälipohjan liitos. Min 14.8/tr 21.5

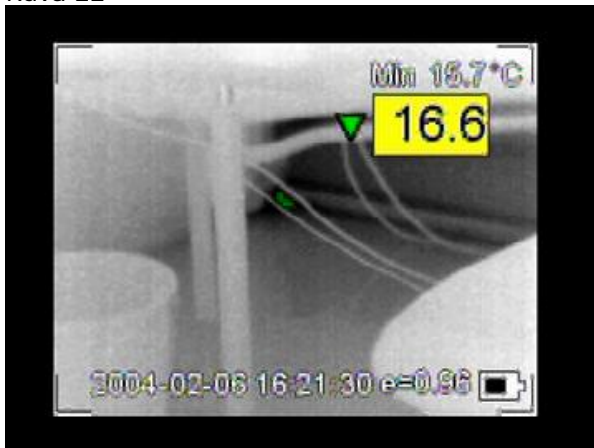
Kuva 22

Huone 232, ikkunaseinä, vasen alakulma, alavälipohjan liitos. Min 15.7/tr 21.5

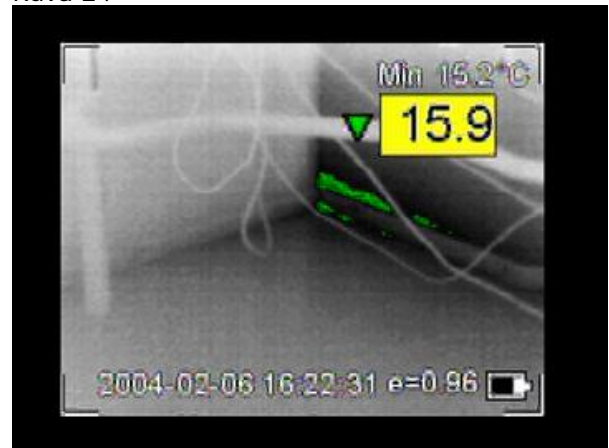
Kuva 24

Huone 233, ikkunaseinä, vasen alakulma, alavälipohjan liitos. Min 15.2/tr 21.5

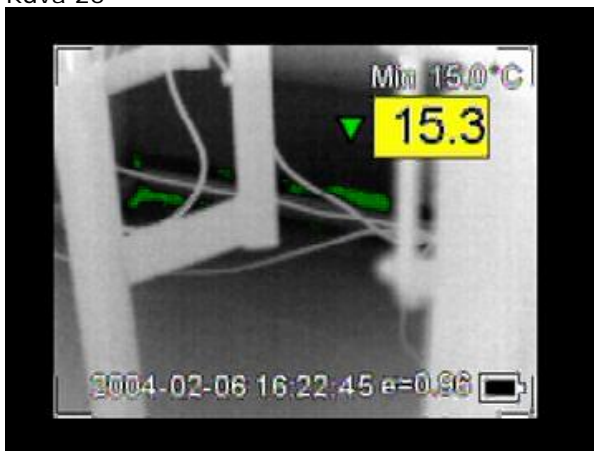
Kuva 25

Huone 233, ikkunaseinä, ikkunasyvennöksen vasen alakulma, alavälipohjan liitos.
Min 15.0/tr 21.5

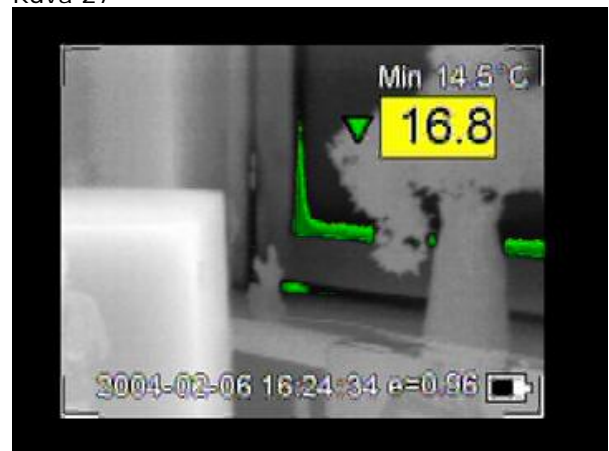
Kuva 27

Huone 234, ikkunan vasen alakulma.
Min 14.5/tr 21.5

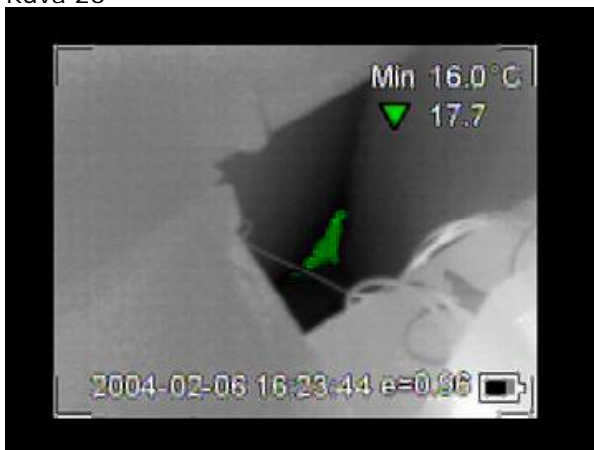
Kuva 26

HHuone 233 A, ikkunaseinä, oikea alakulma, alavälipohjan liitos. Min 16.0/tr 21.0

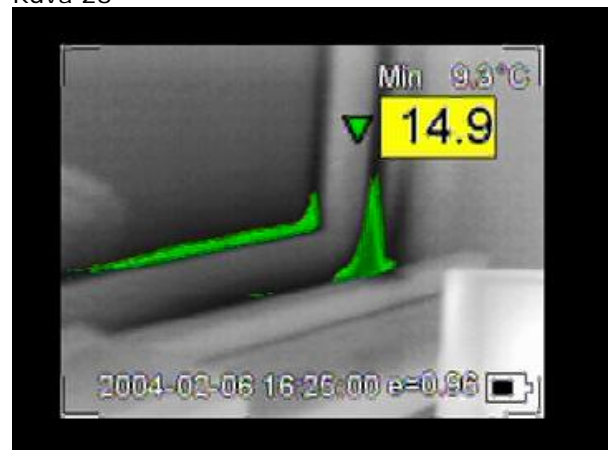
Kuva 28

Huone 234, ikkunan oikea alakulma.
Min 9.3/tr 21.5. Mitattu ilmavirtaus 0.5 m/s

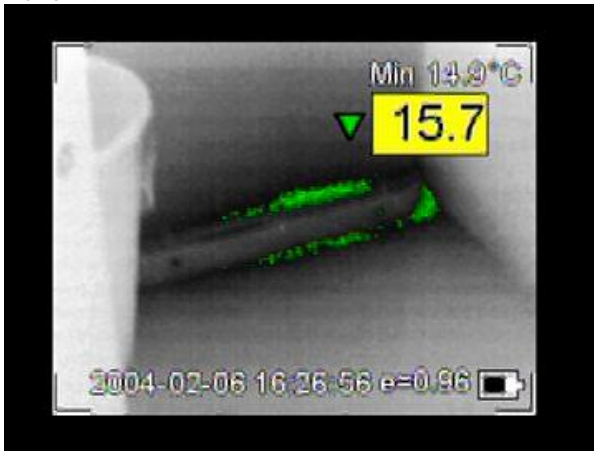
Kuva 29

Huone 234, ikkunaseinän oikea alakulma, alavälipohjan liitos. Min 14.9/tr 21.5

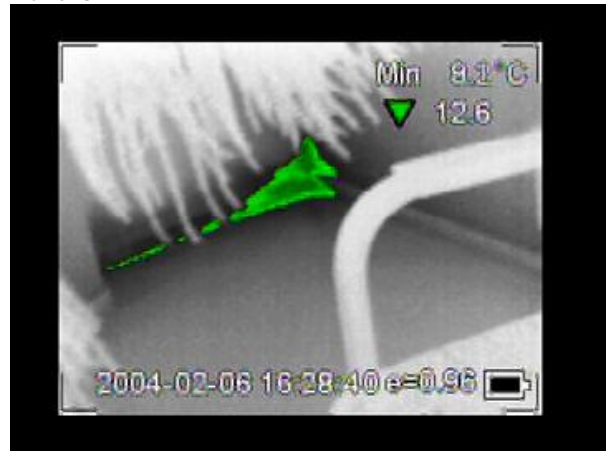
Kuva 31

II kerroksen B-siiven aula, ikkunaseinä, vasen alakulma, alavälipohjan liitos. Min 8.2/tr 20.0

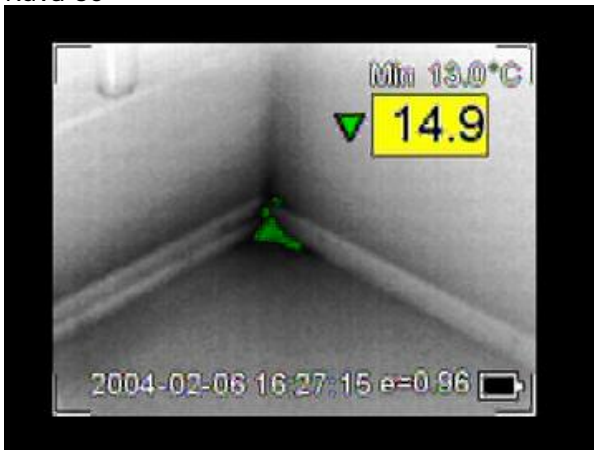
Kuva 30

Huone 234, ikkunaseinän oikealla puolella oleva seinä, oikea alakulma, alavälipohjan liitos. Min 13.0/tr 21.5

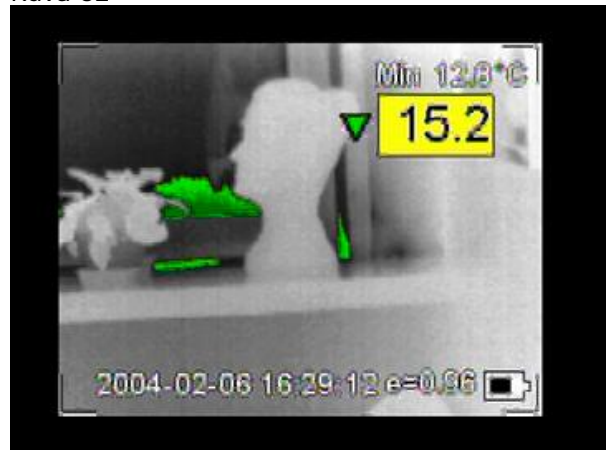
Kuva 32

II kerroksen B-siiven aula, ikkunan oikea alakulma. Min 12.8/tr 20.0

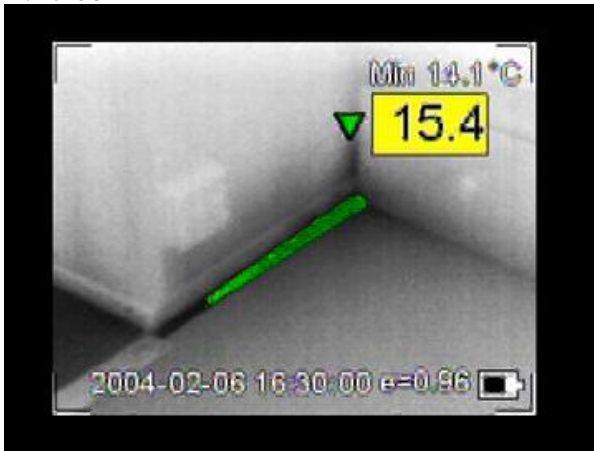
Kuva 33

II kerroksen B-siiven aula, ikkunaseinän vasemmalla puolella olevan seinän vasen alaosa, liikuntasauaman kohdalla. Alavälipohjan liitos. Min 14.1/tr 20.0. Mitattu ilmavirtaus 0.6 m/s.

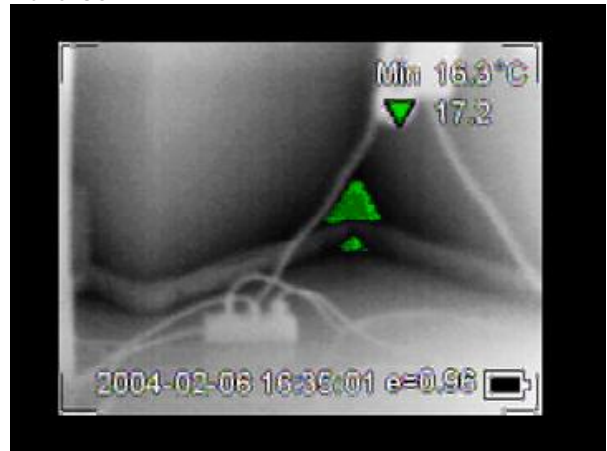
Kuva 35

Huone 213, ikkunaseinä, oikea alakulma, alavälipohjan liitos. Min 16.3/tr 21.5

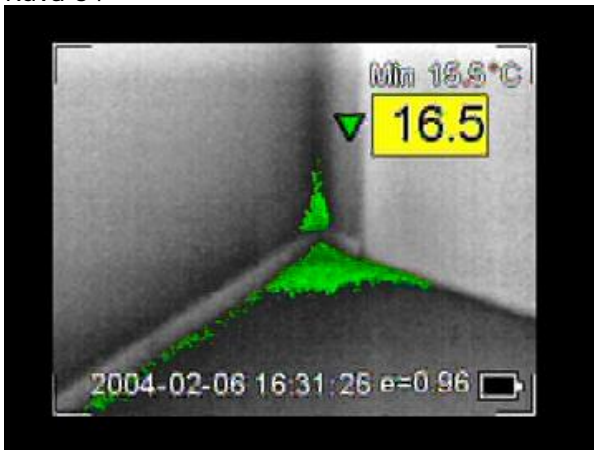
Kuva 34

Neuvottelutila, ikkunaseinä, oikea alakulma, alavälipohjan liitos. Min 15.5/tr 21.0

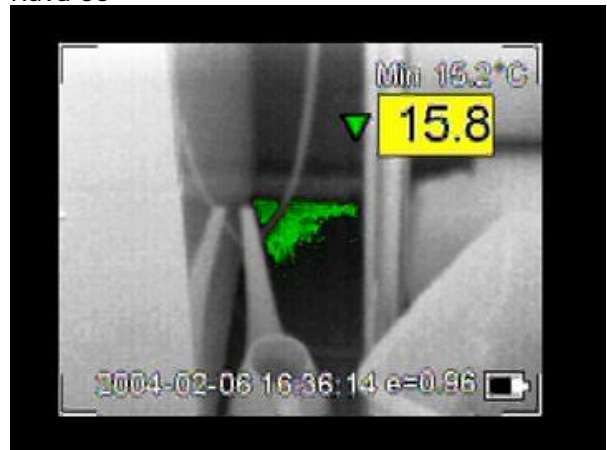
Kuva 36

Huone 212, ikkunaseinä, vasemmanpuolimmaisesta ikkunan vasemman alakulman kohdalla, alavälipohjan liitos. Min 15.2/tr 21.5

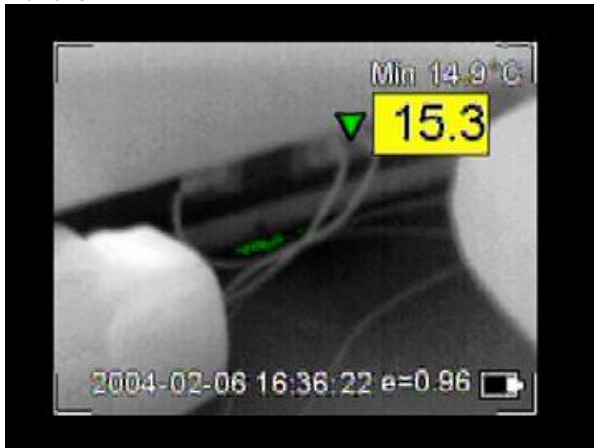
Kuva 37

Huone 212, ikkunaseinä, oikeanpuolimmaisesta ikkunan oikean alakulman kohdalla, alavälipohjan liitos.
Min 14.9/tr 21.5

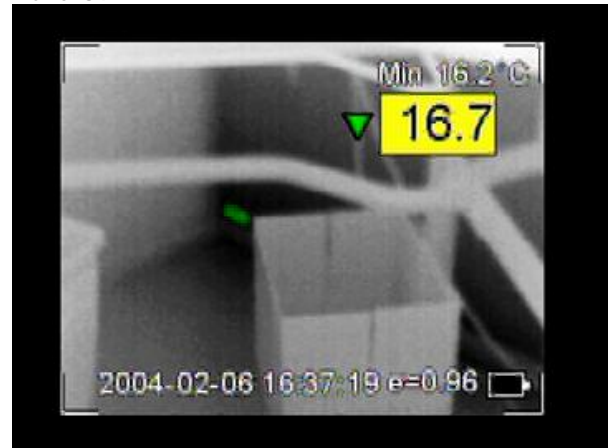
Kuva 39

Huone 211, ikkunaseinä, vasen alakulma, alavälipohjan liitos. Min 16.2/tr 21.0

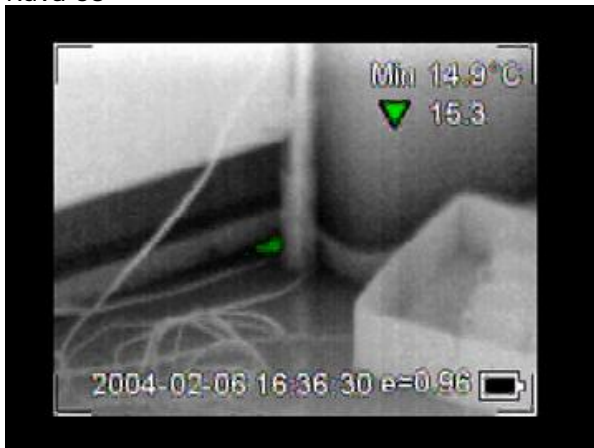
Kuva 38

Huone 212, ikkunaseinä, ikkunasyvennöksen ovasemmalla puolella, alavälipohjan liitos.
Min 14.9/tr 21.5

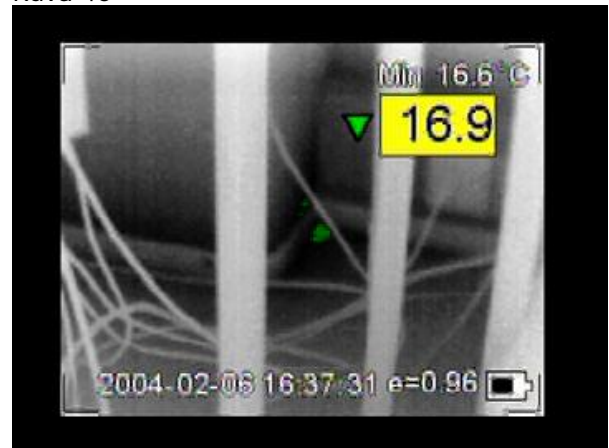
Kuva 40

Huone 211, ikkunaseinä, ikkunasyvennöksen vasen alakulma, alavälipohjan liitos.
Min 16.6/tr 21.0

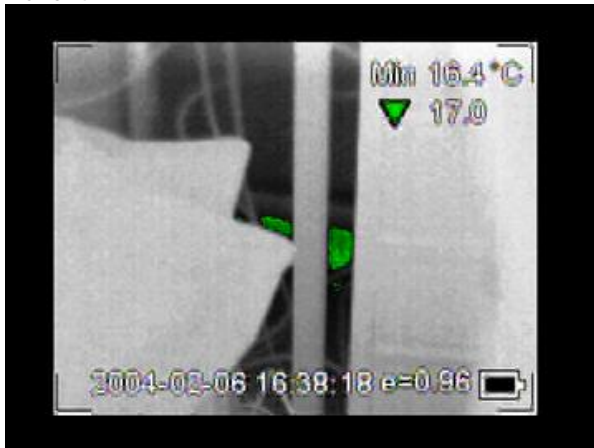
Kuva 41

Huone 210, ikkunaseinä, vasen alakulma, alavälipohjan liitos. Min 16.4/tr 22.0

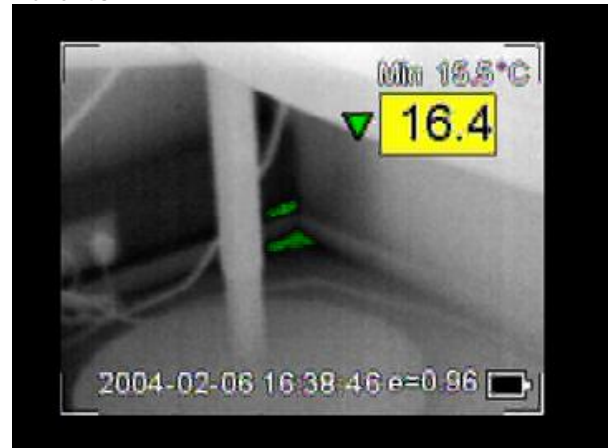
Kuva 43

Huone 210, ikkunaseinä, oikea alakulma, alavälipohjan liitos. Min 15.5/tr 22.0

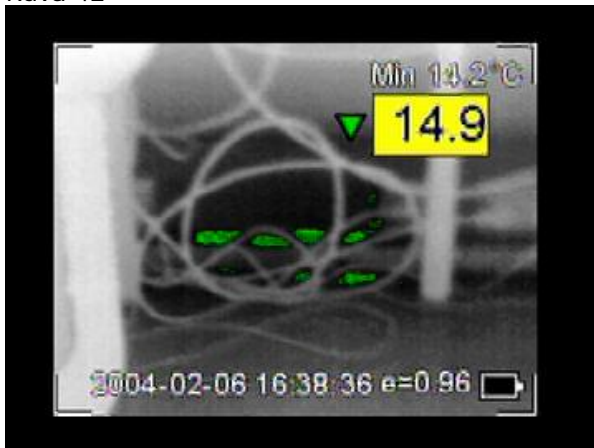
Kuva 42

Huone 210, ikkunaseinä, keskiosa, alavälipohjan liitos. Min 14.2/tr 22.0

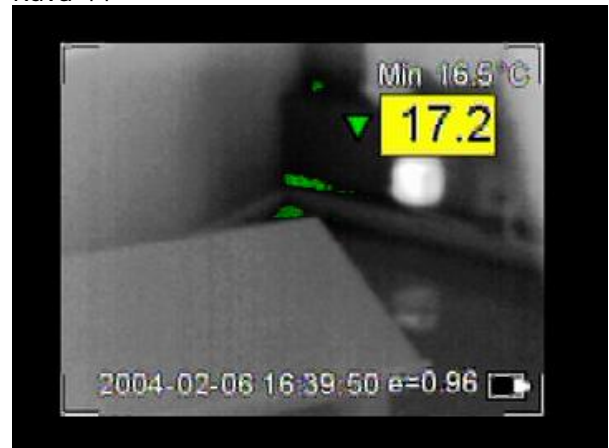
Kuva 44

Huone 209, ikkunaseinä, vasen alakulma, alavälipohjan liitos. Min 16.5/tr 21.5

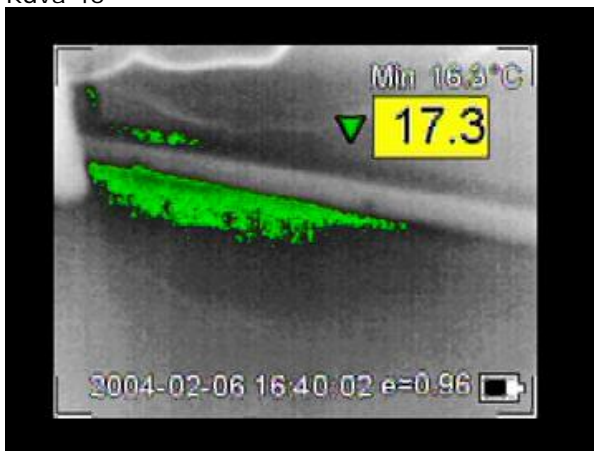
Kuva 45

Huone 209, ikkunaseinä, keskiosa, alavälipohjan liitos. Min 16.3/tr 21.5

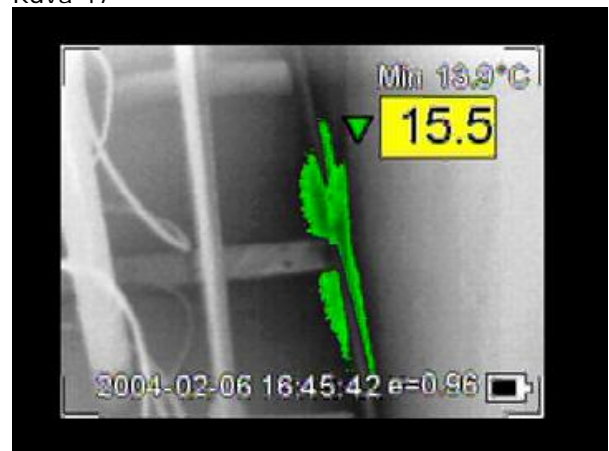
Kuva 47

Huone 204, ikkunaseinä, vasen alakulma, alavälipohjan liitos. Min 13.9/tr 21.0

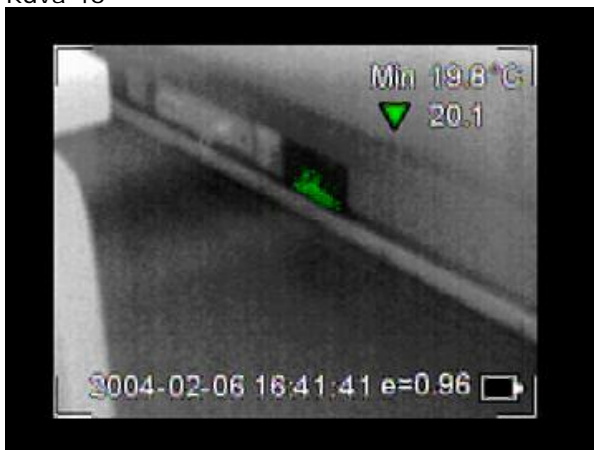
Kuva 46

Huone 207, ikkunaseinä, ilmavuoto oikeanpuolimmaisesta pistorasiasta. Min 19.8/tr 22.0. Mitattu ilmavirtaus 0.6 m/s.

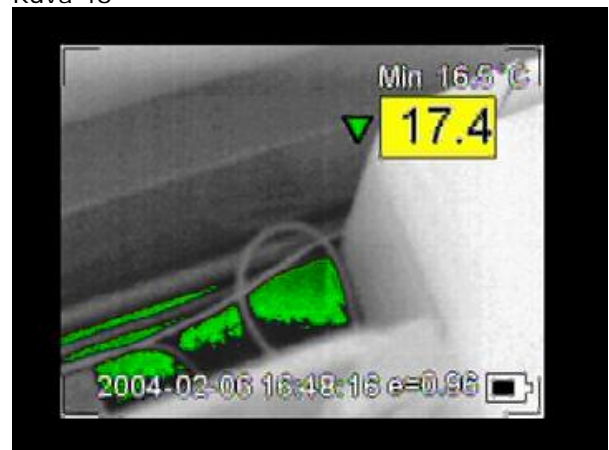
Kuva 48

Huone 202, ikkunaseinä, ikkunoiden keskikohdan alapuolella, alavälipohjan liitos. Min 16.5/tr 21.5

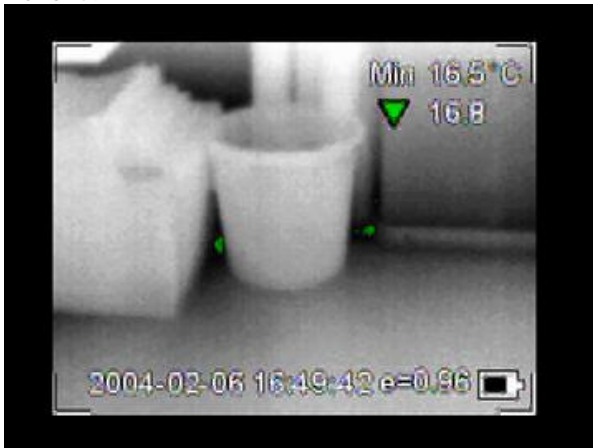
Kuva 49

Huone 201, ikkunaseinä vasen alaosa, alavälipohjan liitos. Min 16.5/tr 22.0

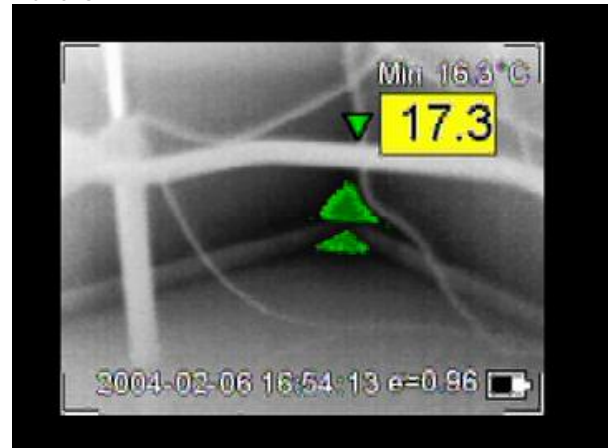
Kuva 51

Huone 252, ikkunaseinä, vasen alakulma, alavälipohjan liitos. Min 16.3/tr 21.5

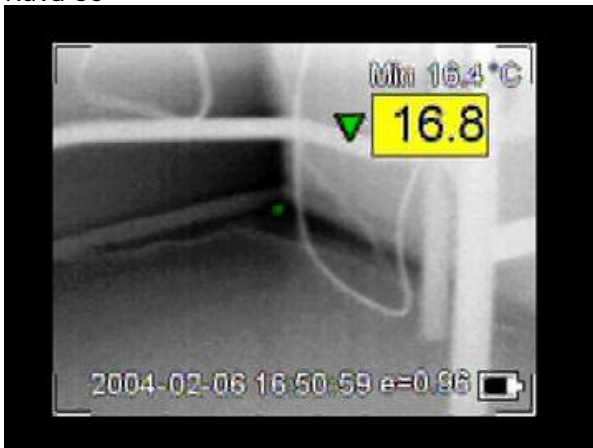
Kuva 50

Huone 201 A, ikkunaseinä, oikea alakulma, alavälipohjan liitos. Min 16.4/tr 21.5

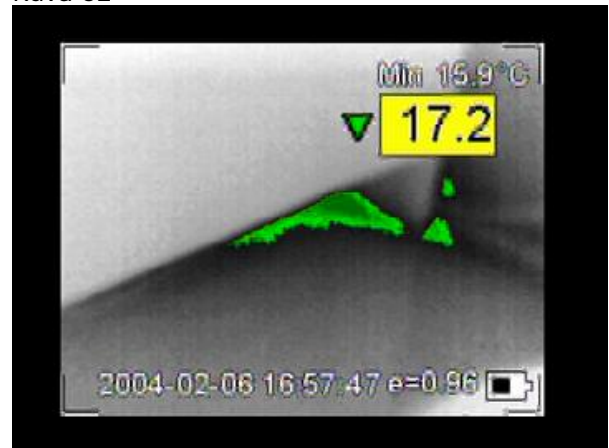
Kuva 52

Huone 249, ikkunaseinä, oikea alakulma, alavälipohjan liitos. Min 15.9/tr 21.5

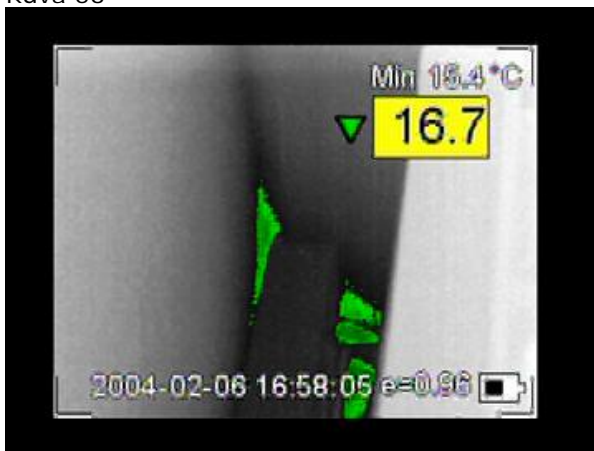
Kuva 53

Huone 249, ikkunaseinä, ikkunasyvennöksen oikea alakulma, alavälipohjan liitos.
Min 15.4/tr 21.5

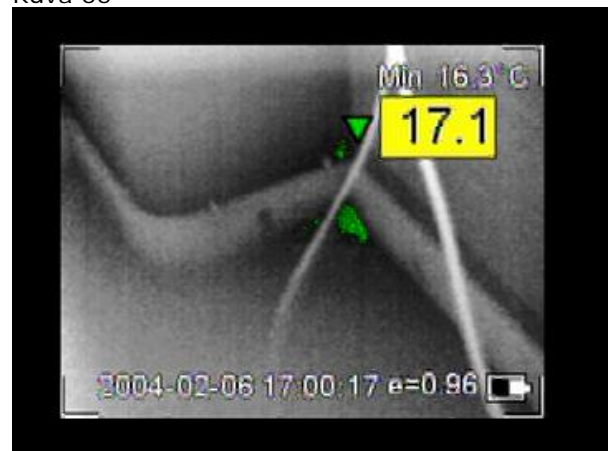
Kuva 55

Huone 247, ikkunaseinä, ikkunasyvennöksen vasen alakulma, alavälipohjan liitos.
Min 16.3/tr 21.5

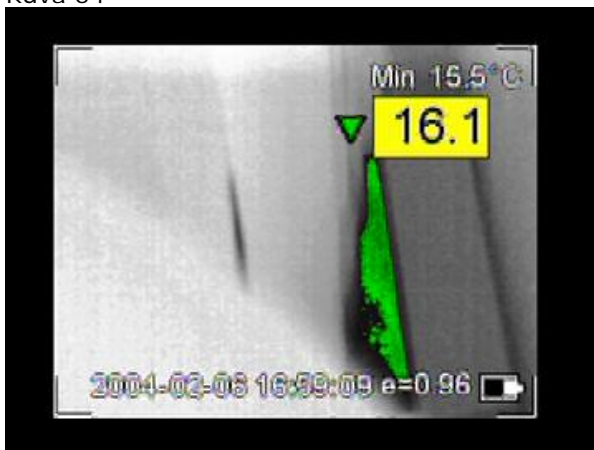
Kuva 54

Huone 248, ikkunaseinä, vasen alakulma, alavälipohjan liitos. Min 15.5/tr 21.5

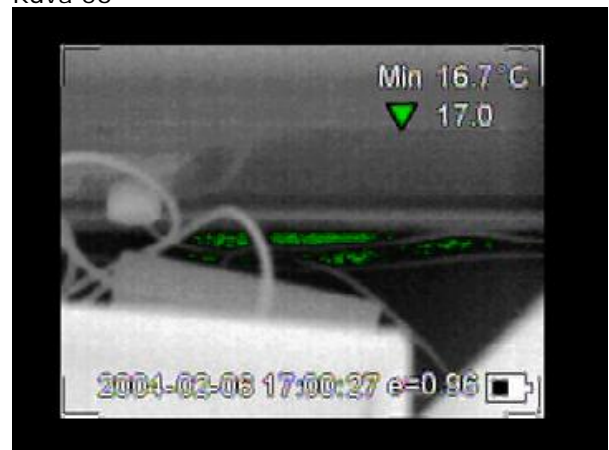
Kuva 56

Huone 247, ikkunaseinä, ikkunoiden keskiosan kohdalla, alavälipohjan liitos.
Min 16.7/tr 21.5

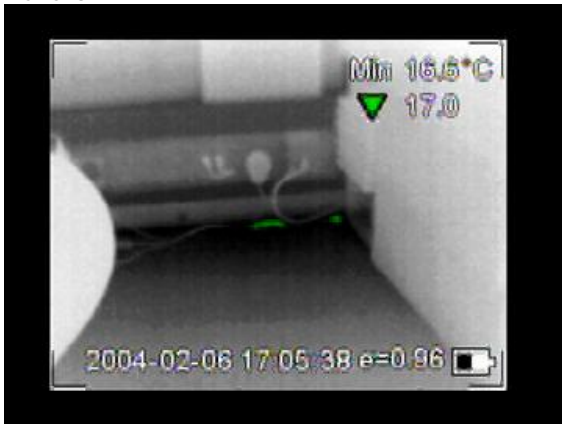
Kuva 57

Huone 241, ikkunaseinä, oikea alaosa,
alavälipohjan liitos. Min 16.6/tr 21.5
