## PINTAKALLISTUSSELVITYS

Kiirunatie päiväkoti  
Kiirunatie 3, 01450 VANTAA

ASB-Consult Oy, pvm 12.5.2011  
Laatinut: Asko Karvonen

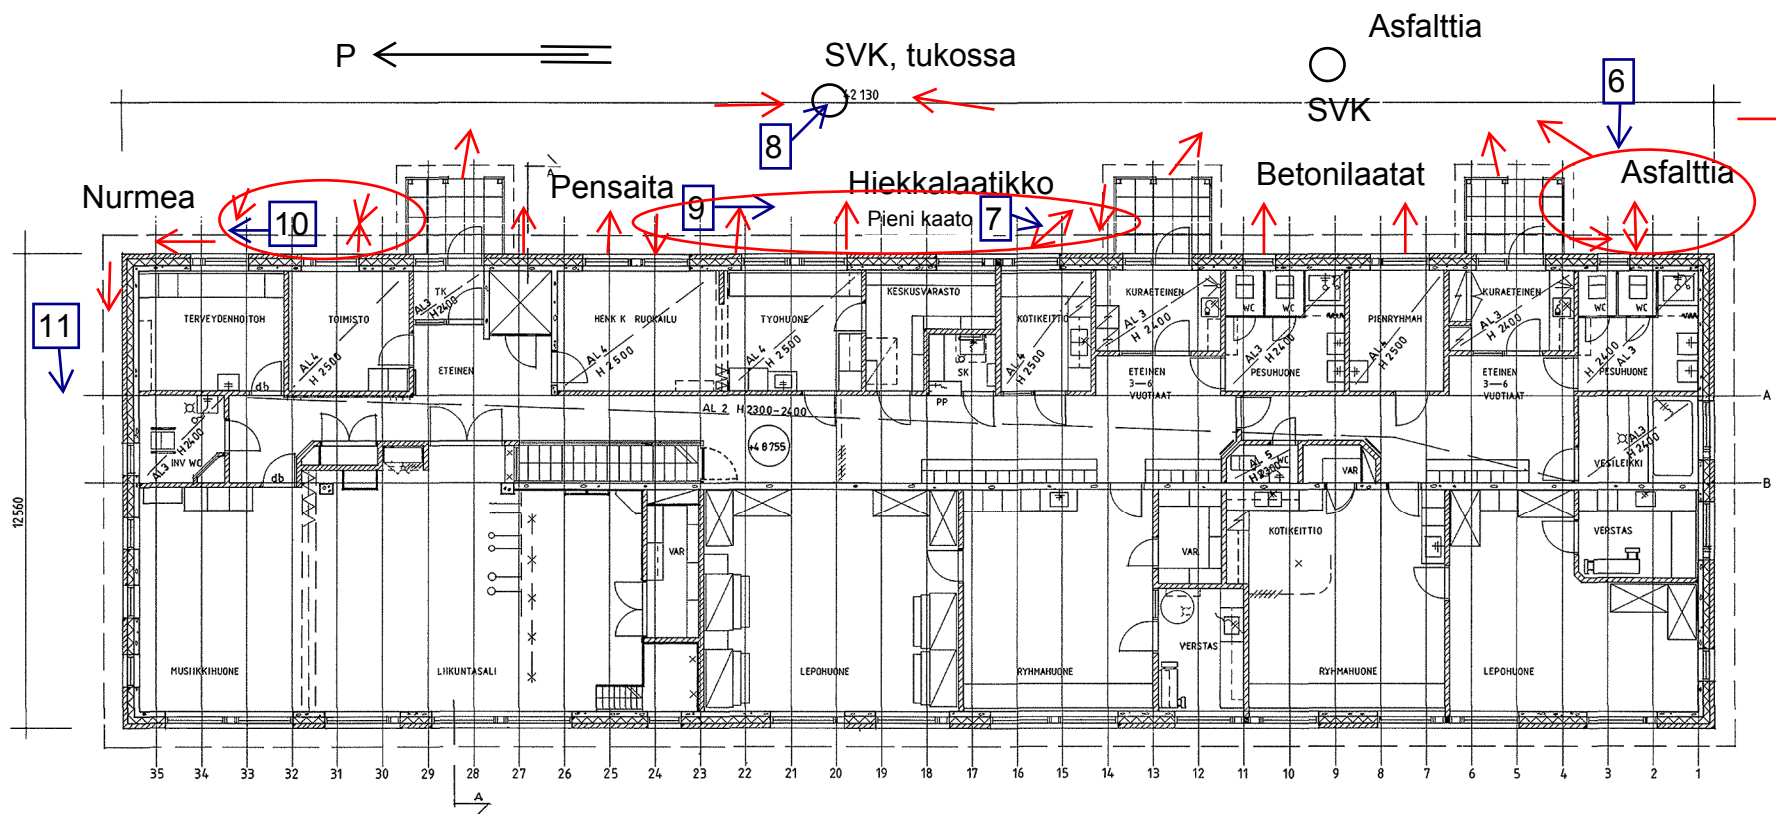
Kallistuksessa korjattavaa
-

Kallistuksen suunta
-

Maanpinta on tasainen
-
