KIIRUNATIENTÄ PÄIVÄKOTI

LVIRS- TEKNINEN KUNTOARVIO

Kuntoarvion ajankohta: 29.10.2010
Raportin päiväys: 21.2.2011
Tilaaajan yhteysthenkilö: Mikko Krohn, Vantaan kaupunki, (09) 839 22377

Kuntoarvion suorittajat:
Lemminkäinen Kiinteistöteknikka Oy

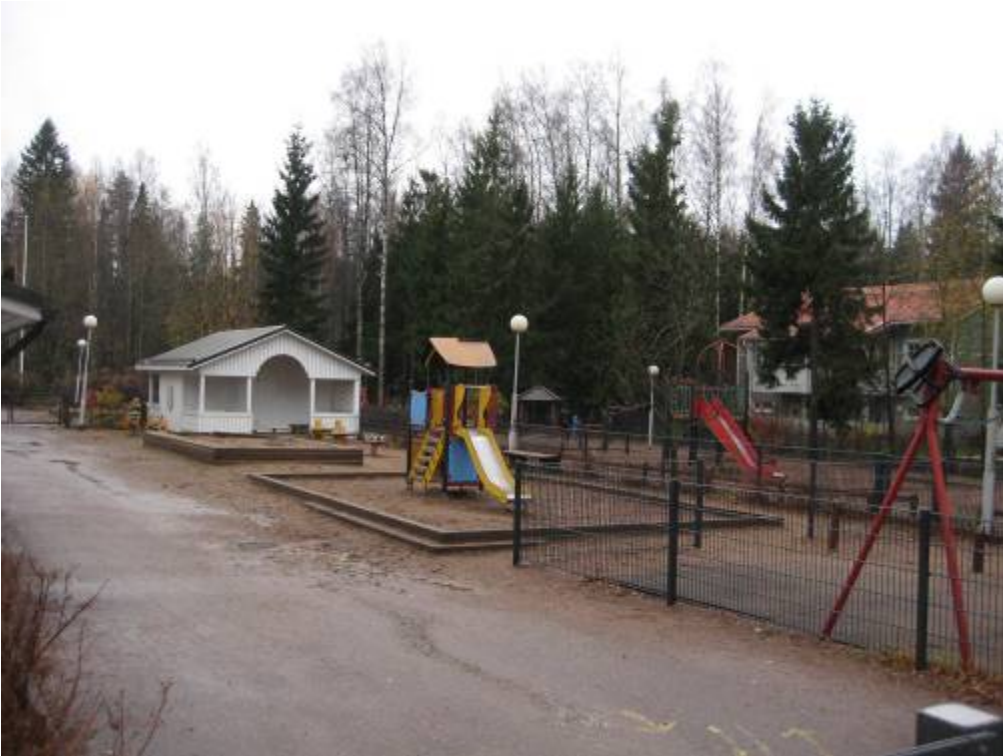
RAK-KUVA 1: Yleiskuva leikkipiha-alueelta.

Piha-alueella sijaitsee päiväkodin urheilu- ja leikkikenttävarusteet (**Rak-kuva 1**).

Urheilu- ja leikkikenttävarusteet arvioitiin olevan tyydyttävässä kunnossa ja niihin kohdistuvan normaaleita ylläpitotoimenpiteitä sekä niiden osittainen uusiminen tulevan 10-vuoden tarkastelujakson kuluessa.

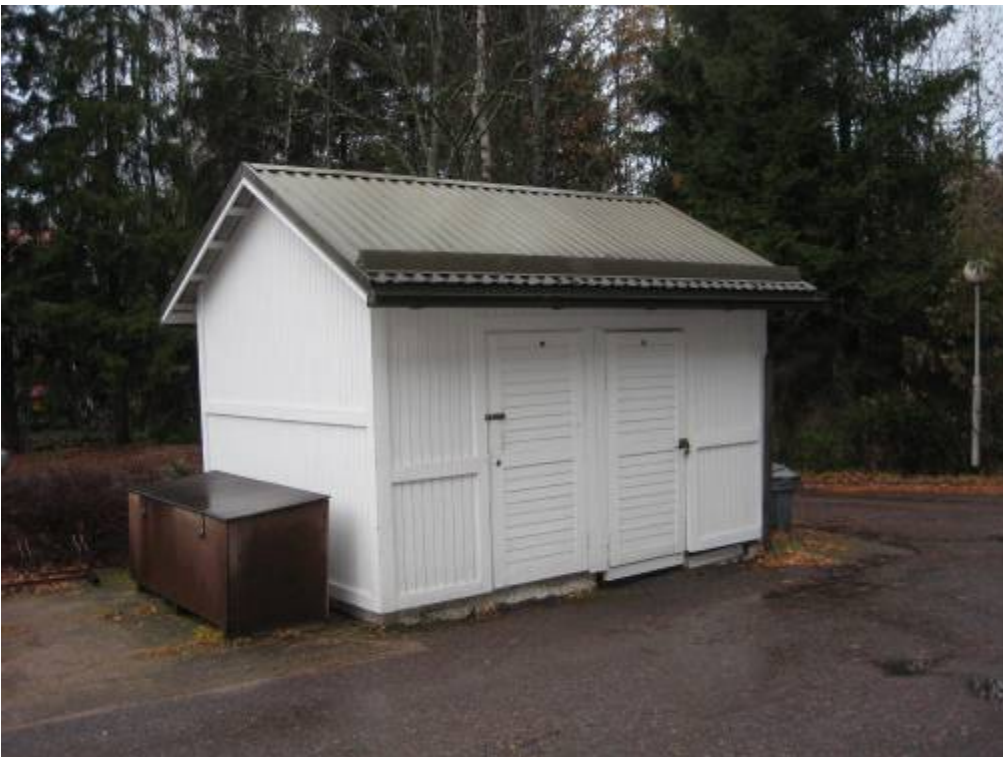
RAK-KUVA 2: Jätehuoltorakennus.

Piha-alueella sijaitsee 2 kpl puurakenteista, peltikatettua ulkovarasto- / katosrakennusta sekä yksi jätehuoltorakennus (**Rak-kuva 2**).

Ulkopuolisiin rakenteisiin ei arvioitu kohdistuvan merkittäviä kunnostustoimenpiteitä tulevan 10-vuoden tarkastelujakson aikana.

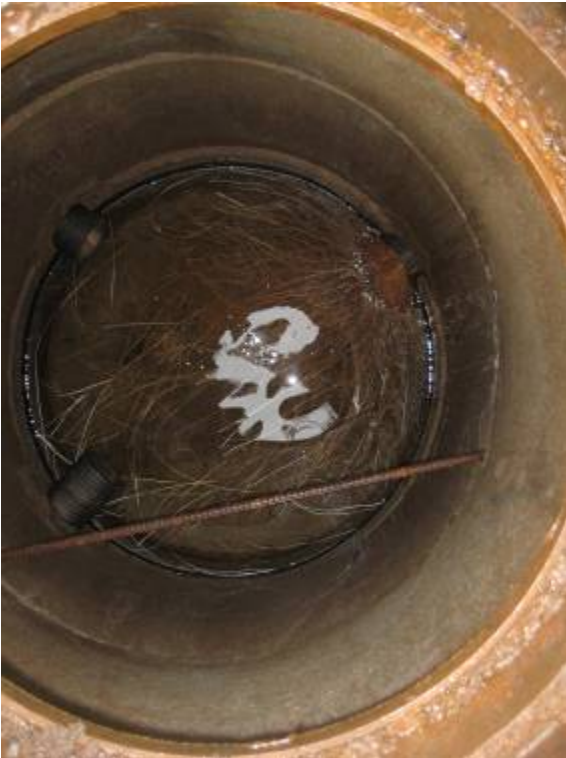
Salaojajärjestelmän kokoojakaivosta tehtyjen havaintojen mukaisesti salaojajärjestelmässä juurikasvustoa (**Rak-kuva 3**).

RAK-KUVA 3: Salaojakaivosta tehtyjen havaintojen mukaisesti salaojaputkistossa runsaasti kasvustoa (juuria). Salaojajärjestelmän kunto tulee selvittää lisätutkimusten avulla.

Salaojarakenteiden kunto suositellaan selvittämään lähivuosien aikana niihin kuntotutkimuksella (sisäpuolinen kuvaus).

Salaojarakenteiden säännöllinen tarkastus / puhdistus tulee liittää kiinteistön huolto-ohjelmaan.

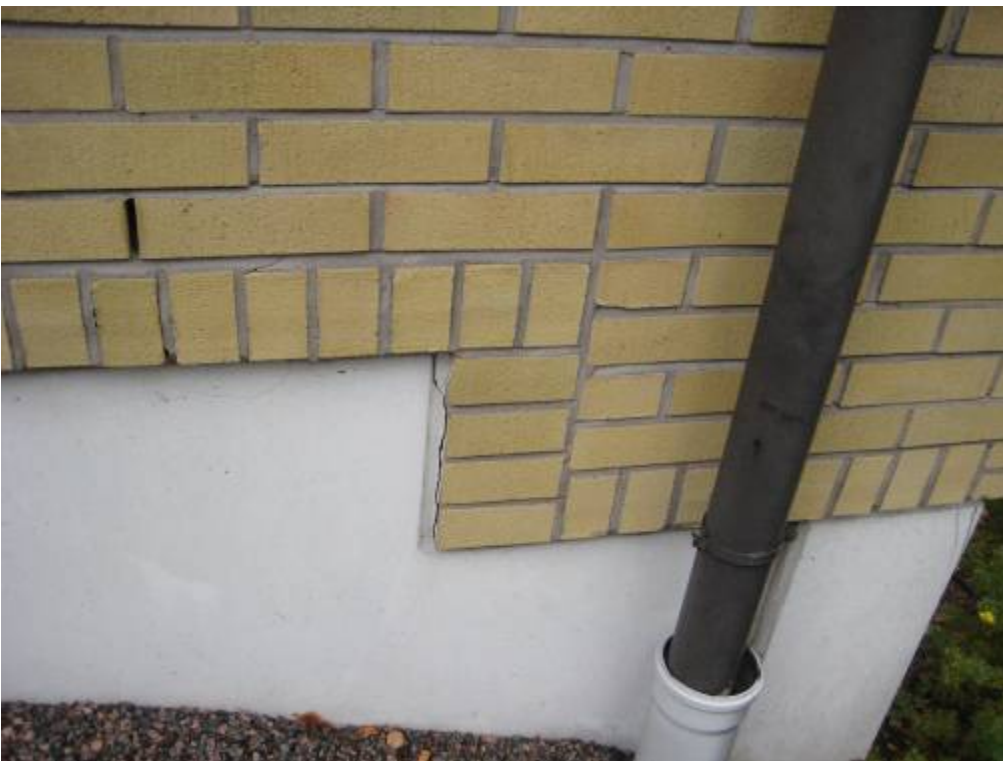
Rakennuksen koilliskulman ulkoseinärakenteessa esiintyy halkeamia (**Rak-kuva 4**). Ko. alueella sijaitsee väestönsuojatila.

Halkeilun arvioitiin olevan seurausta väestönsuojatilan ja muun rakennuksen erityyppisten rakenteiden keskinäisesti erilaisesta ”rakenne-elämisestä”. Halkeamissa mahdollisesti tapahtuvia muutoksia tulee seurata lähivuosien aikana. Mikäli halkeamissa ei tapahdu merkittäviä muutoksia niin kiinteistön kantaviin runkorakenteisiin ei arvioitu kohdistuvan kunnostustoimenpiteitä seuraavan 10-vuoden tarkastelujakson aikana.

RAK-KUVA 4: Rakennuksen koilliskulman ulkoseinärakenteessa esiintyy halkeamia..

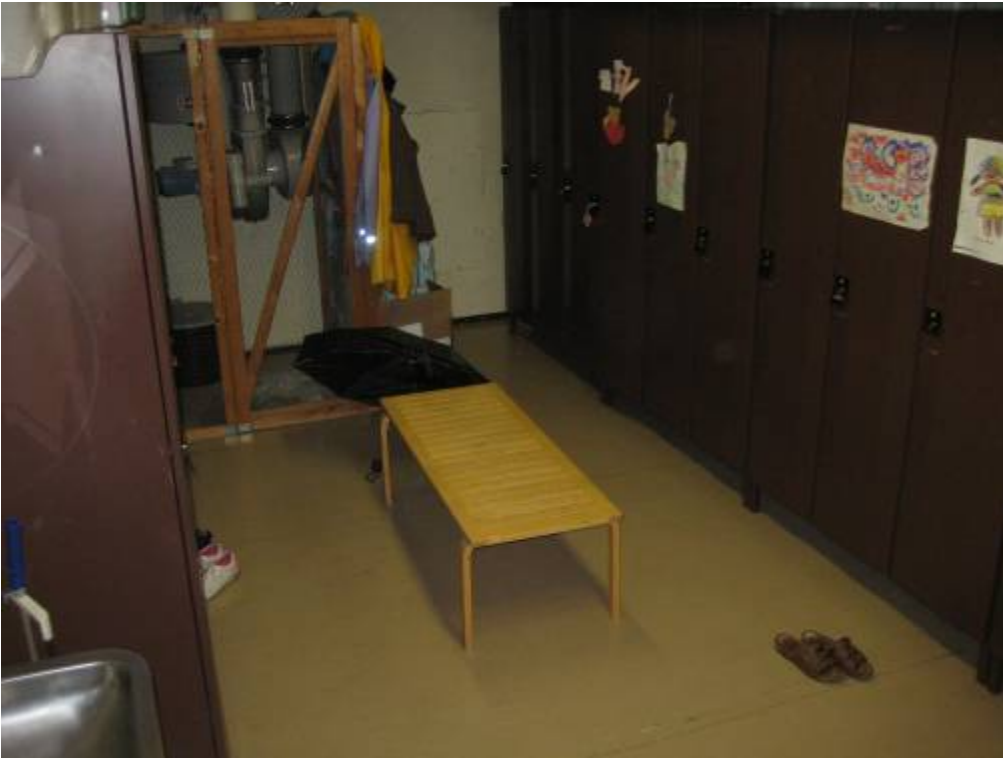
Väestönsuojatilat (1 kp) sijaitsevat pohjakerroksessa. Väestönsuojatilat ovat henkilökunnan sosiaalityötilakäytössä (**Rak-kuva 5**).

RAK-KUVA 5: Väestönsuojatilat ovat sosiaalitalakäytössä.

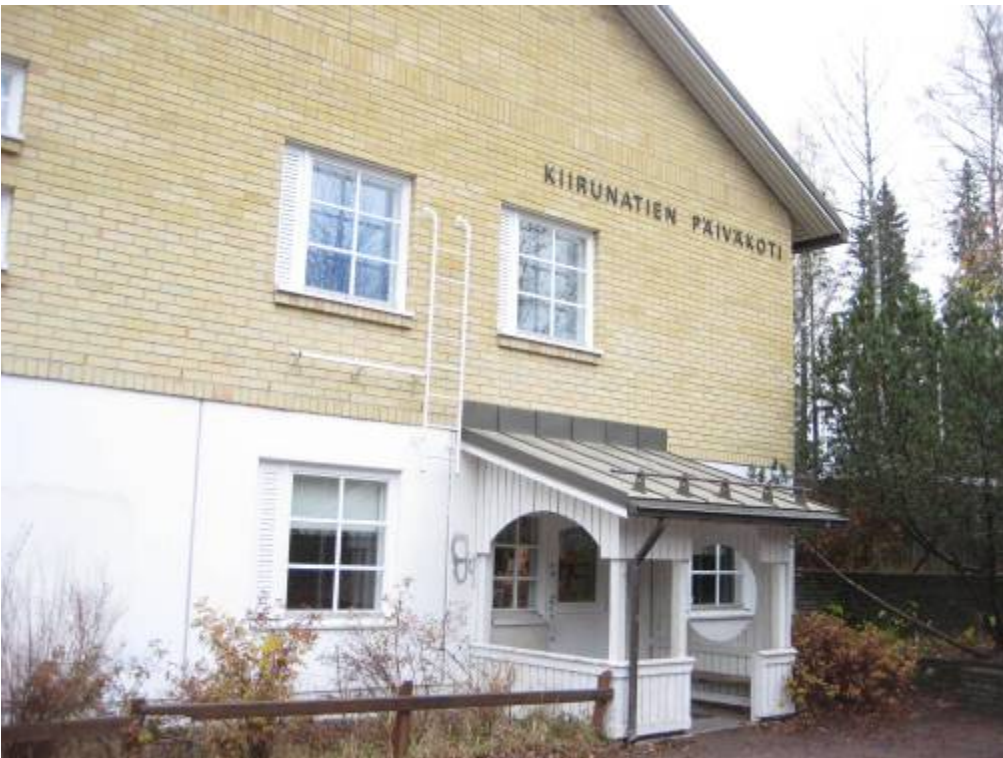
RAK-KUVA 6: Rakennuksesta hätäpoistuminen toteutettu ikkunasta portaita pitkin. Käytännössä viereisen tilan poistumisreitti on turvallisempi pienemmän putouskorkeuden takia (alapuolella sisääntulokatosis).

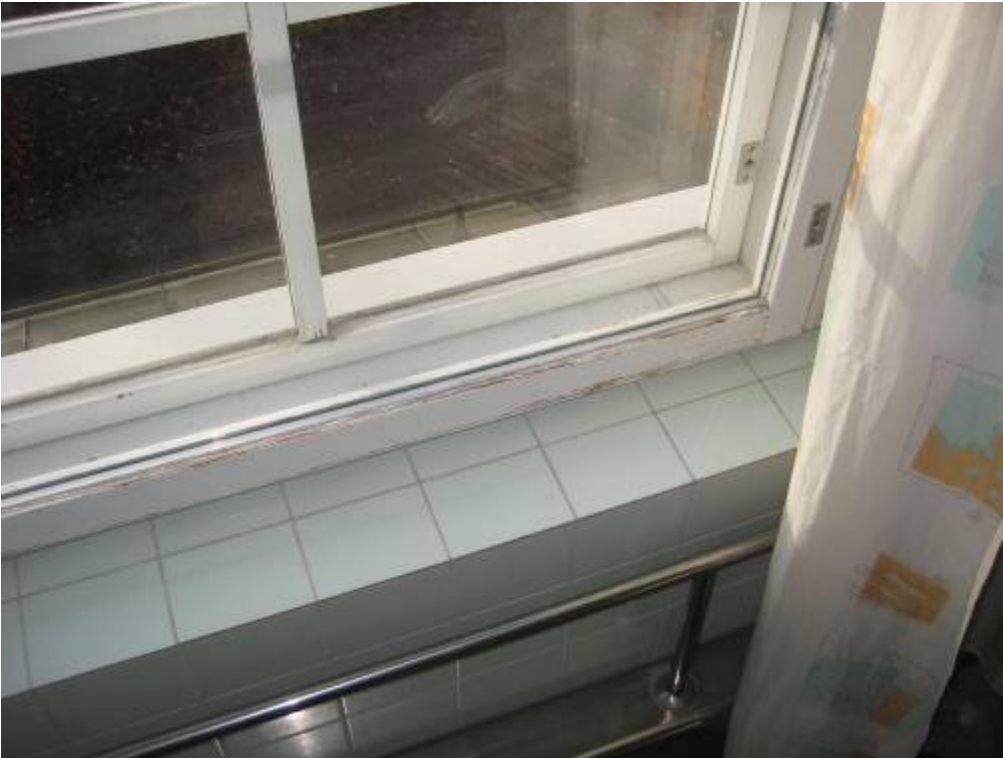
Ikkunoiden ulkopuitteet on huoltokunnostettu viimevuosien aikana. Sisä- ja välipuitteissa esiintyy paikoin pintakäsittelyvaurioita (**Rak-kuva 7**).

RAK-KUVA 7: Ikkunoiden sisä- ja välipuitteiden pintakäsittelyissä esiintyy paikoin vaurioita.

Ikkunarakenteet arvioitiin edellyttävän huoltokunnostusta sisä- ja välipuitteiden osalta sekä samassa yhteydessä tiivisteiden ja heloitusten kunnostaminen.

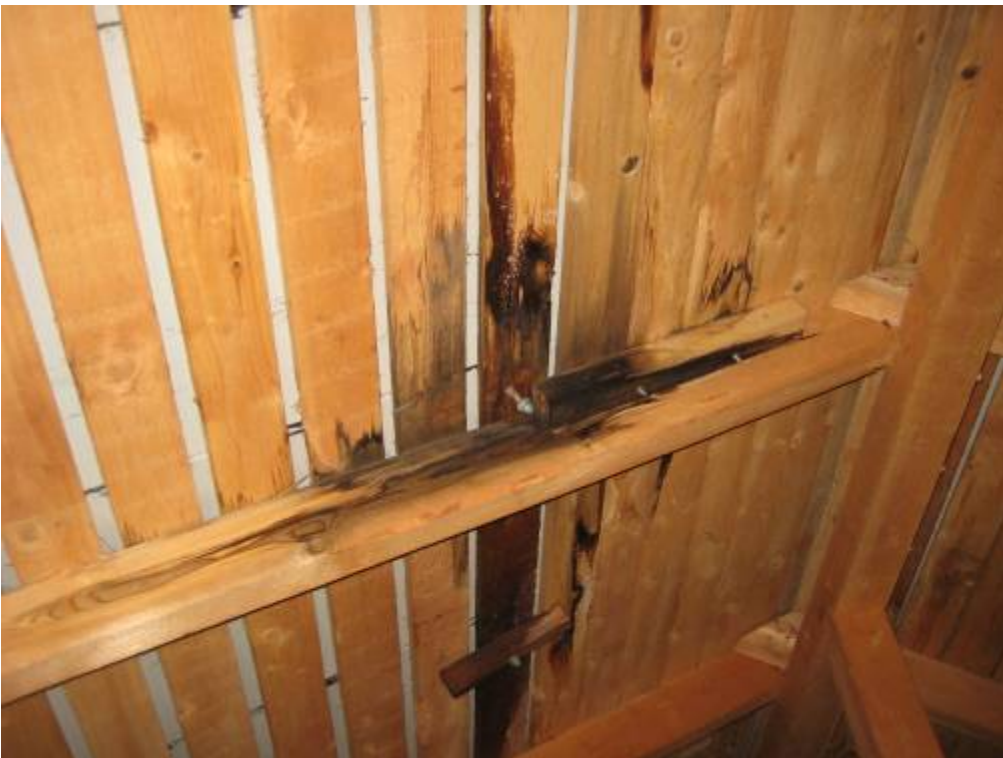
Tarkastusajankohtana yläpohjatilasta tehtyjen havaintojen mukaisesti katerakenteessa esiintyy vuotokohtia (**Rak-kuva 8**). Myös sisätiloista tehtyjen havaintojen mukaisesti katerakenteessa on esiintynyt aiemminkin vuotoja (kosteusvauriojälkiä 2. kerroksen sisäkattolevyjien pinnoilla).

RAK-KUVA 8: Katerakenteessa esiintyi vuotokohta tarkastusajankohtana.

Katerakenteessa olevien vaurioiden johdosta suositellaan katerakenne uusittavaksi tai jatkamaan nykyisen katerakenteen rakenteellista käyttöikää kunnostamalla kate ja siihen liittyvät varusteet.

Suoritettava korjausmenetelmä tulee selvittää lisätutkimusten avulla. Tämän kuntoarvion PTS-ehdotukseen kirjattu kustannus nykyisenkaterakenteen kunnostamisesta (pinnoitus, läpivientien kunnostus, kattovarusteiden uusiminen)

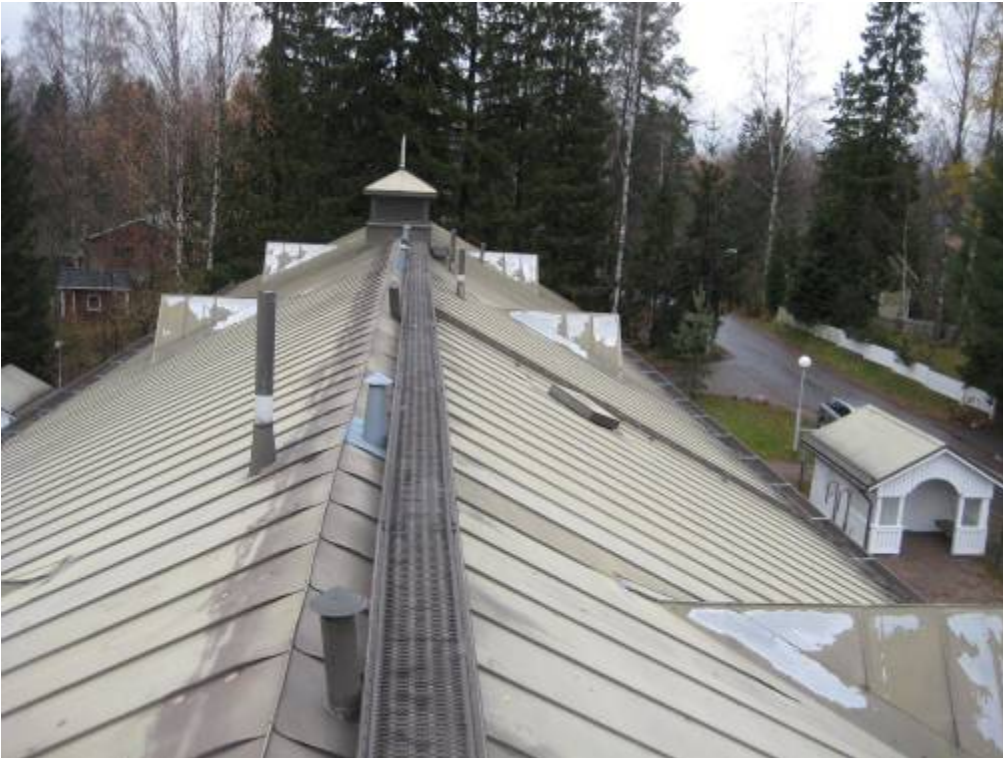
Myös katteen muovipinnoitteessa esiintyy paikoin irtoamaa alustastaan.

RAK-KUVA 9: Katteen pintakäsittelyssä esiintyy vaurioita.

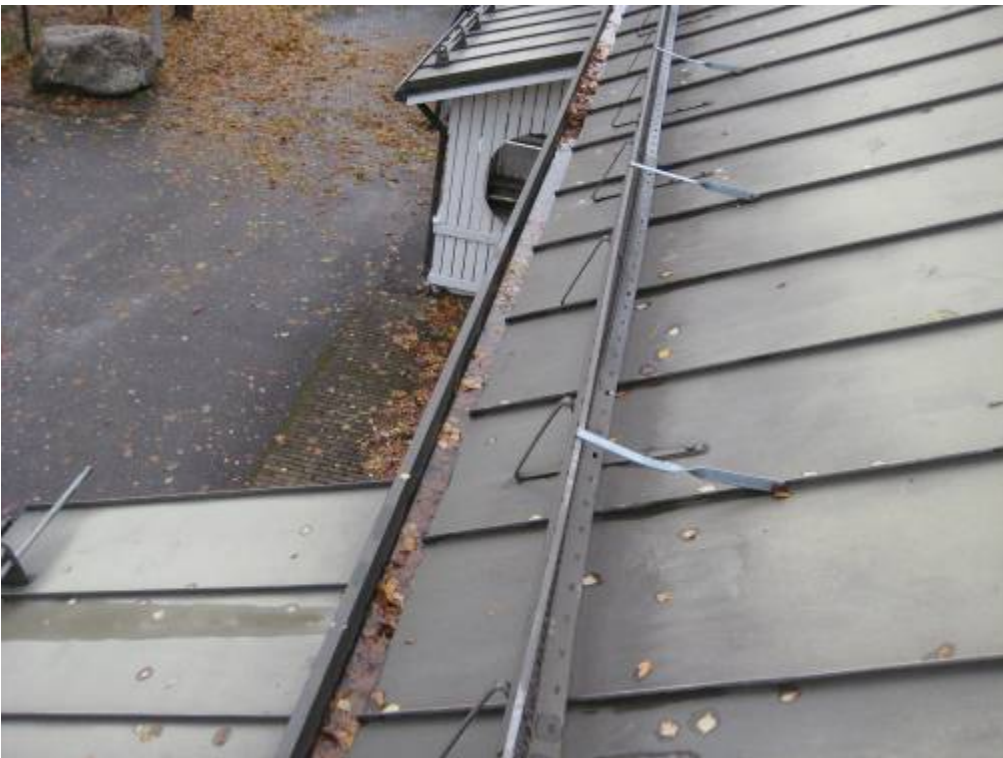
Räystäskoururakenteissa esiintyi tarkastusajankohtana epäpuhtauksia / niiden puhdistusta ei ole suoritettu riittävästi (**Rak-kuva 10**).

RAK-KUVA 10: Räystäskoururakenteiden puhdistukseen tulee kiinnittää nykyistä enemmän huomiota.

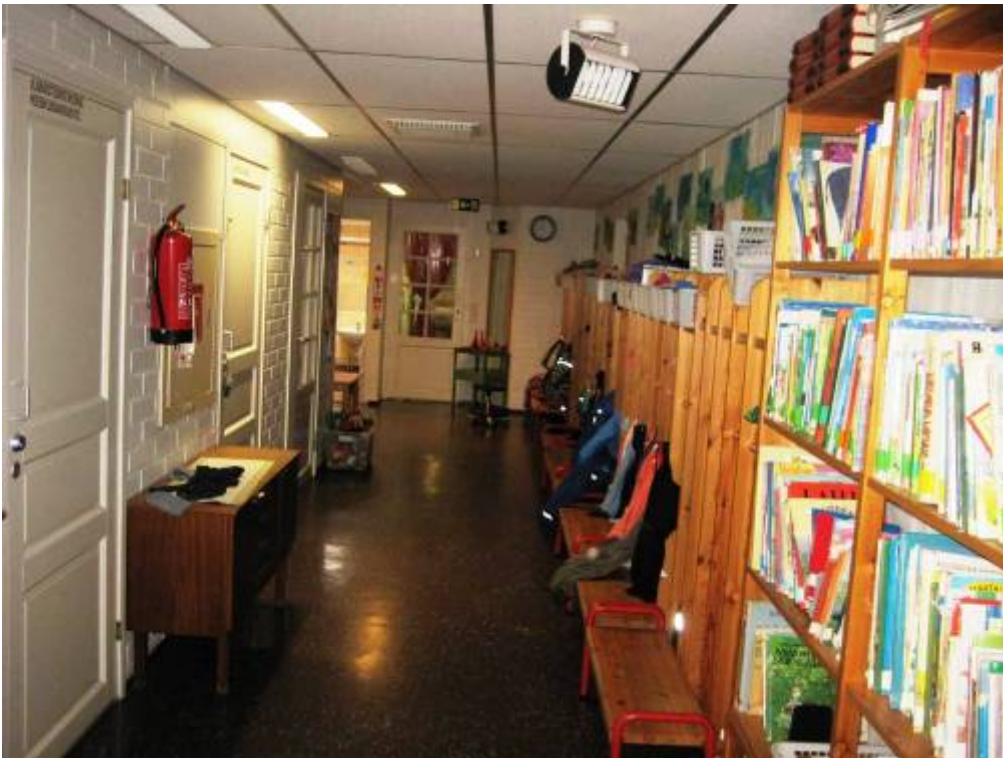
Sisätilojen seinärakenteita on suurelta osin maalattu viimevuosien aikana ja siten sisätilojen pintarakenteet ovat yleisilmeeltään tyydyttävässä kunnossa (**Rak-kuva 11**). Paikoin pintarakenteissa esiintyi paikoin rakenteiden ikääntymisestä johtuvaa kulumista.

RAK-KUVA 11: Sisätilat ovat yleisilmeiltään siistejä.

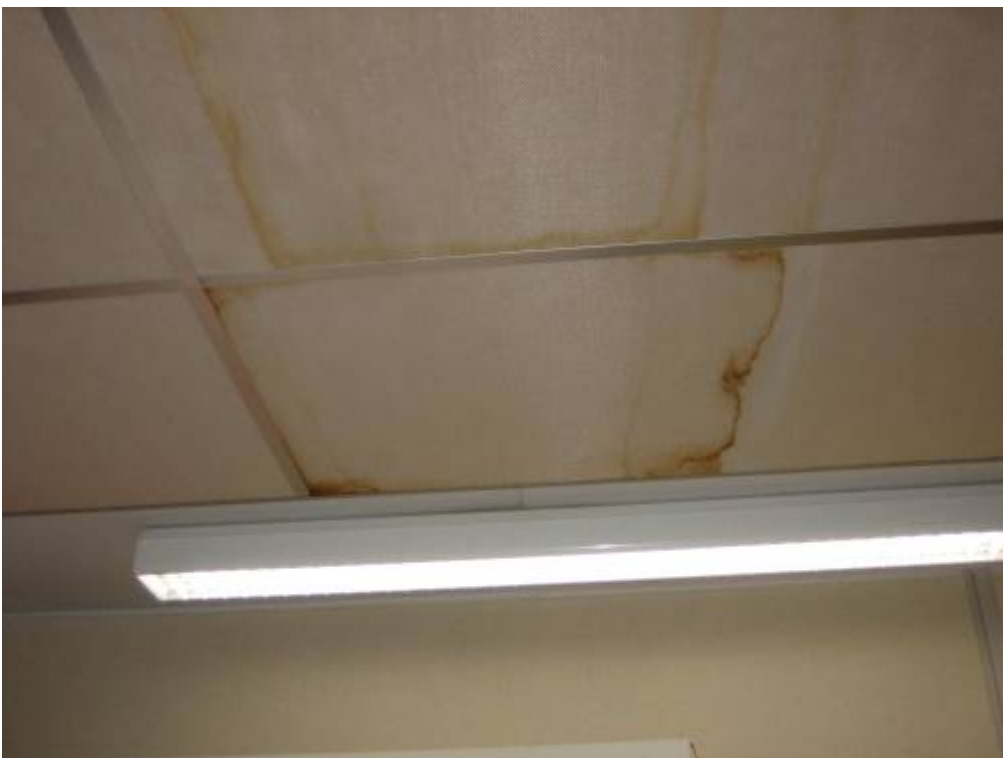
2. kerroksen sisäkattolevytyksissä (akustiikkalevyissä) esiintyy kosteusvauriojälkiä mitkä tulee kunnostaa välittömästi (**Rak-kuva 12**).

RAK-KUVA 12: 2. kerroksen sisäkattojen levytyksissä esiintyy kosteusvauriojälkiä. Levyrakenteet tulee vaihtaa välittömästi.

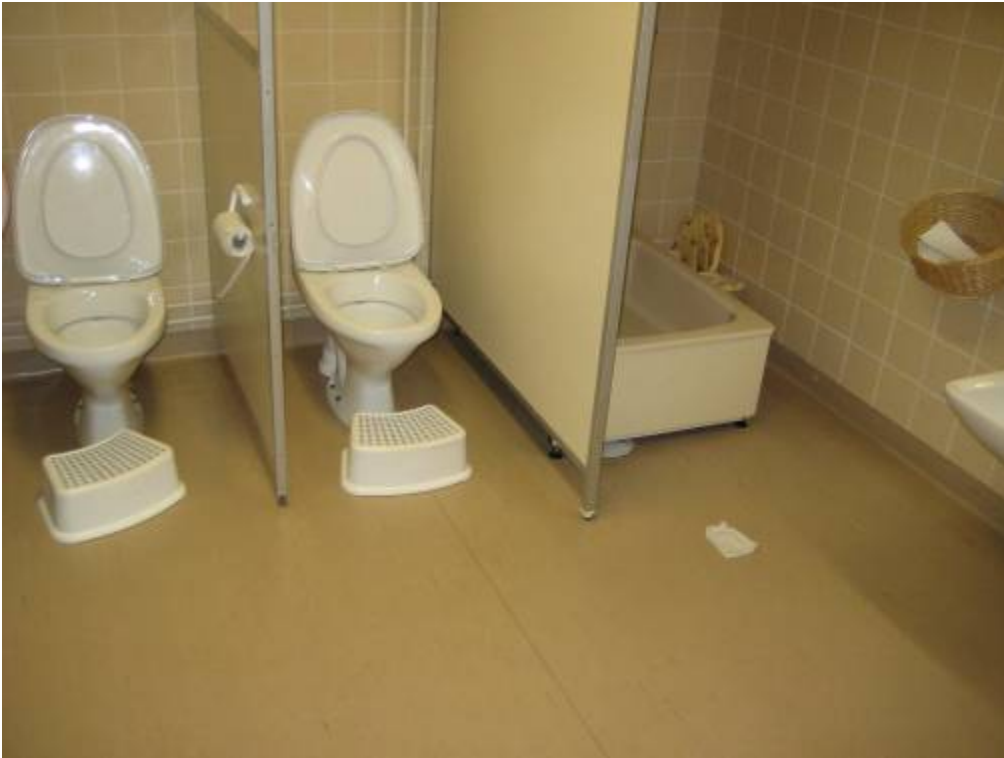
Päiväkotirakennukseen liittyvät märkä- ja sosiaalitilojen pintarakenteet ovat alkuperäisiä ja siten teknisen käyttöiän lopussa (**Rak-kuva 13**).

RAK-KUVA 13: Märkätilojen rakenteiden kunto arvioitiin tyydyttäväksi niiden ikääntymisestä huolimatta.

Nykyiset märkätilojen rakenteellista käyttöikää arvioitiin kuitenkin pystyttävän jatkamaa kunnostustoimenpiteillä (mm. saumarakenteiden kunnostukset, käyttäjien vikailmoitusten mukaiset kunnostustoimenpiteet, tilojen käyttöasteiden mukaiset toteutettavat kunnostustoimenpiteet) tulevan 10-vuoden tarkastelujakson loppupuolelle mikäli silloin mahdollisesti toteutetaan kaikkien sisätilojen saneeraus ja siinä yhteydessä myös märkätilojen rakenteiden peruskorjaus.

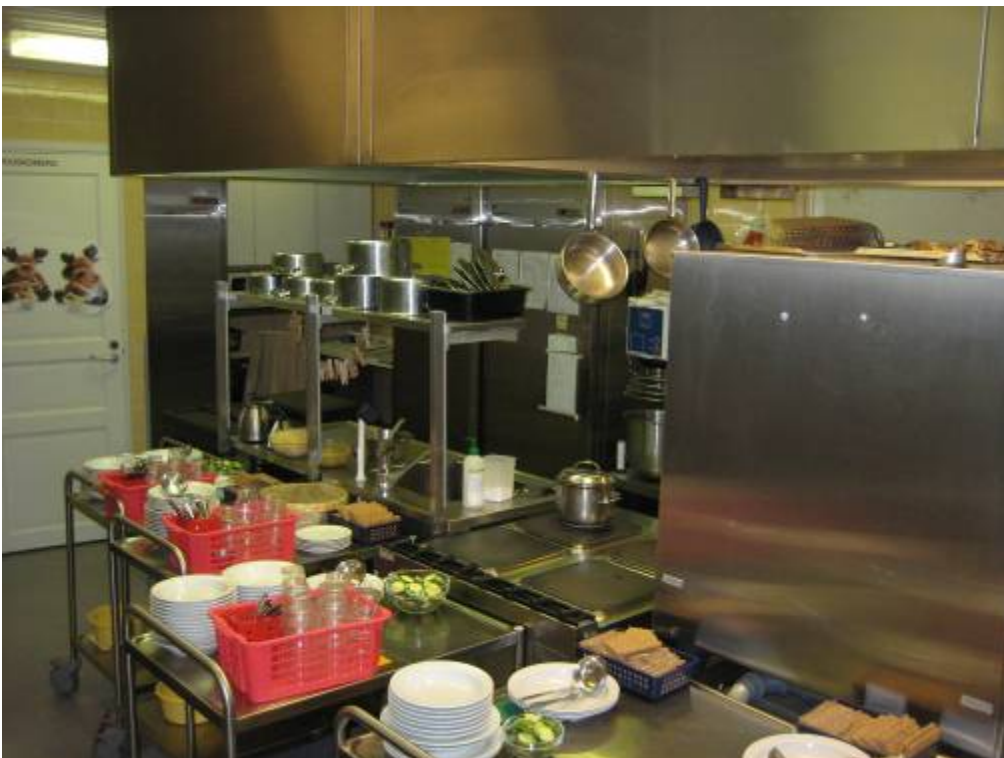
Rakennukseen liittyy valmistuskeittiötila (**Rak-kuva 14**). Keittiötila toimii pääosin jakelukeittiönä.

RAK-KUVA 14: Keittiötilan arvioitiin olevan rakenteellisesti tyydyttävässä kunnossa.

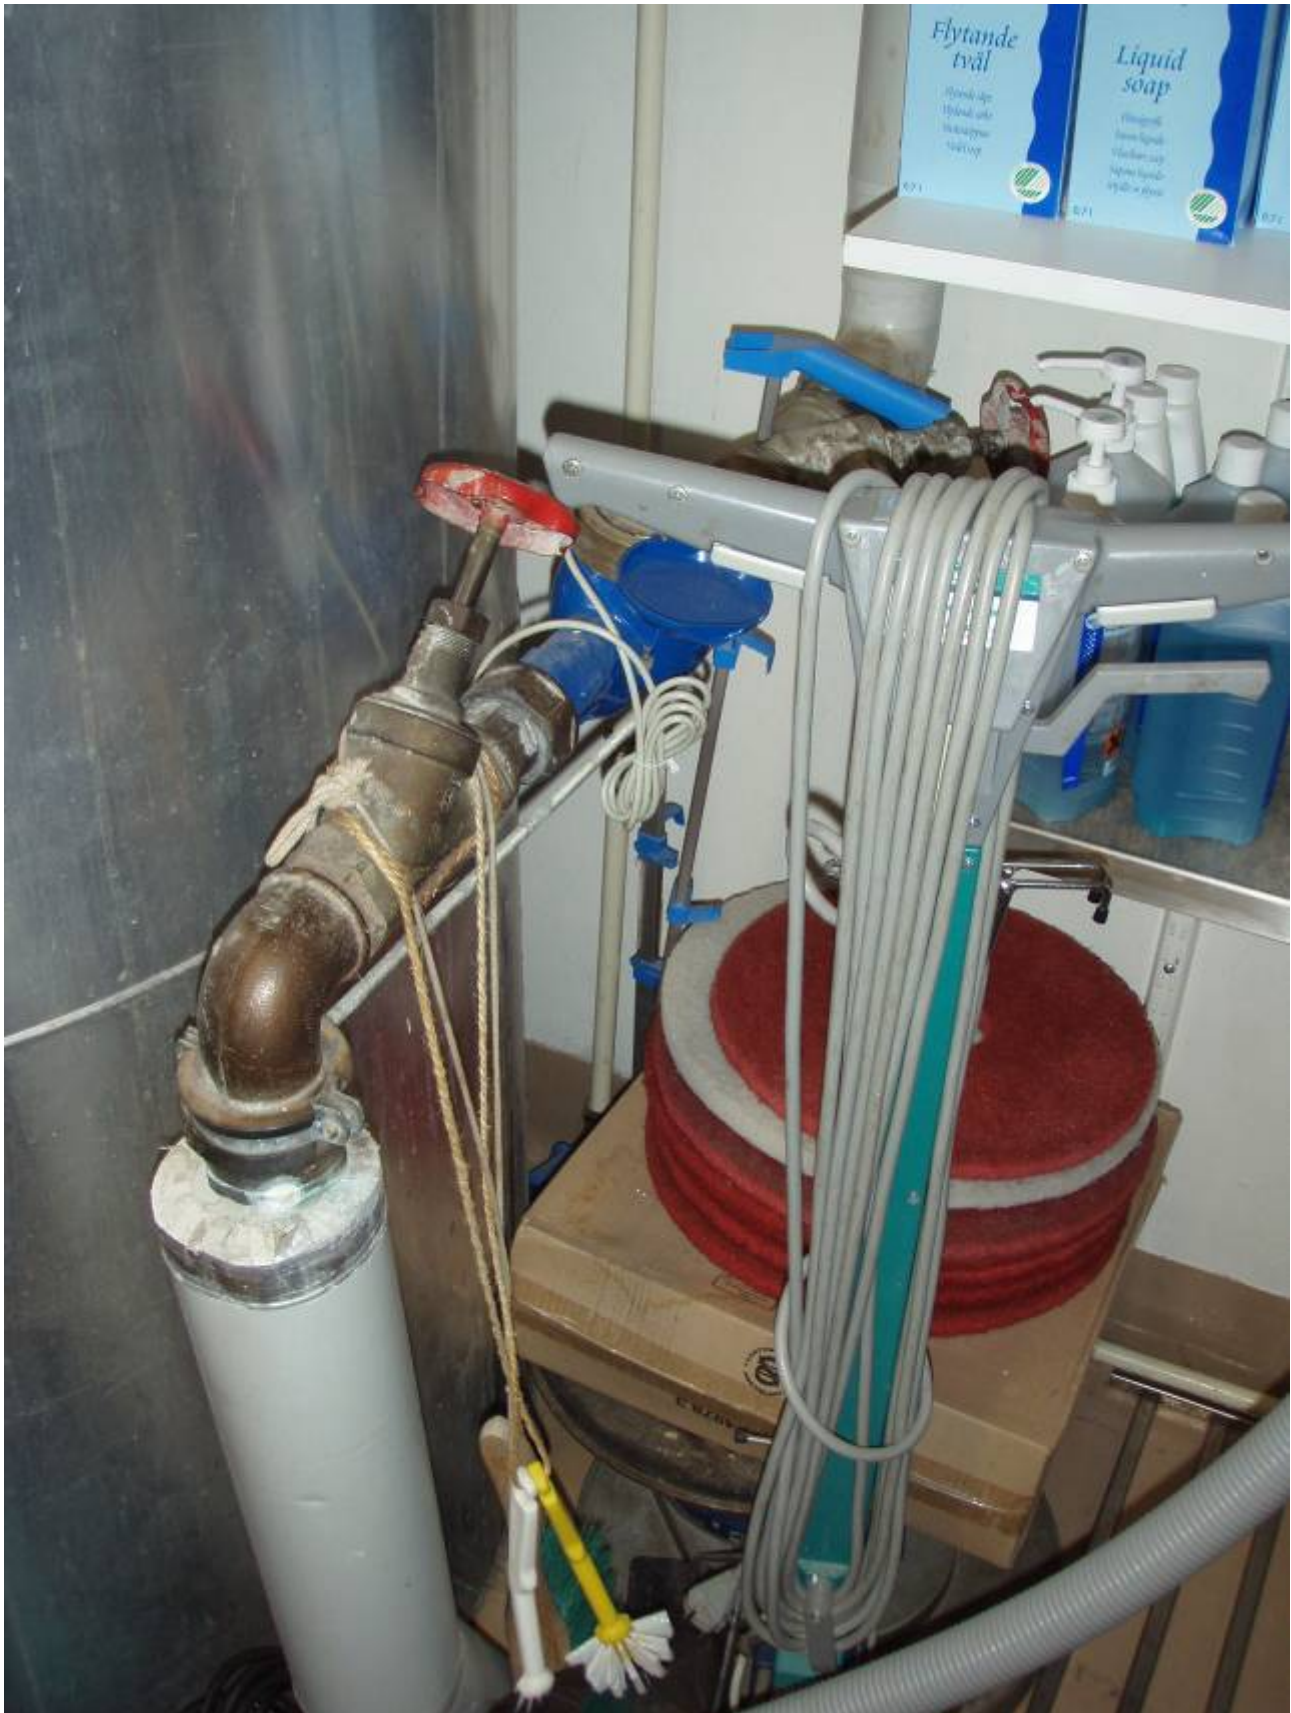
LVI-kuva 2. Yleiskuva vesimittarista ja pääsuluista.

Kiinteistö on liitetty HSY Veden vesi- ja viemäriverkostoon. Lämmin käyttövesi tuotetaan lämminvesivaraajalla. Vesimittari ja pääsulut sijaitsevat kellarissa (LVI- kuva 2). Pääsulut ovat kunnossa.

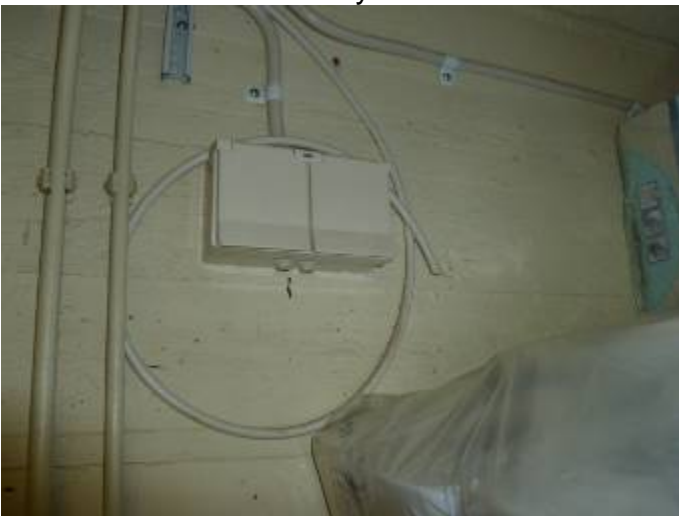
S-KUVA 14. Väestösuojan puutteellinen antennipiste

- Väestösuojaan antennipiste asennetaan.
