## KOSTEUSVAURIOKARTOITUSRAPORTTI JA 1.KERROKSEN LATTIAN PINTAKOSTEUSMITTAUS

### Kiirunatien päiväkoti

Kiirunatie 3  
01450 VANTAA

ASB-YHTIÖT,  
ASB-Consult Oy Ab, Helsinki

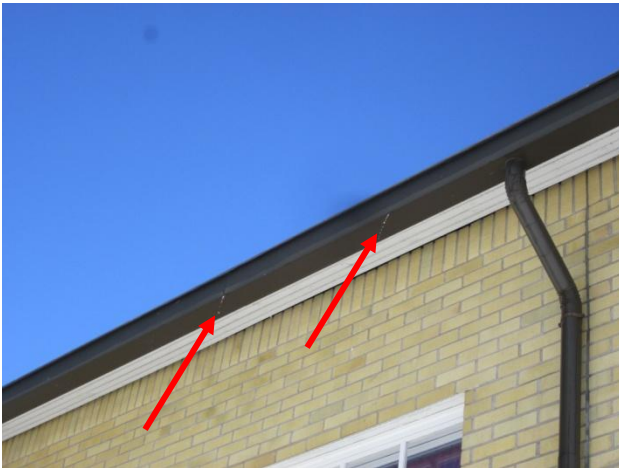
**Räystäskourussa on sisäpihan/ länsisivu puolella kahdessa kohtaa reikiä (kuva 1). Räystäskouruissa on jään alla puun lehtiä yms.. Teräsrakenteisissa yhdysputkissa on ruostetta erityisesti kiinnityspantojen kohdilla (kuva 2). Syöksytorvissa ei havaittu olevan saattolämmitystä, jolloin ne voivat jäätyä umpeen.**

Kuva 1 Räystäskourussa reikiä.

**Vuotavat räystäskourut uusitaan ellei niitä voida luotettavasti korjata. Räystäskourujen puhdistuksesta huolehditaan huoltotöinä ja teräspuikot huoltomaalataan. Sadevesijärjestelmän toimivuus suositetaan selvitetävän.**

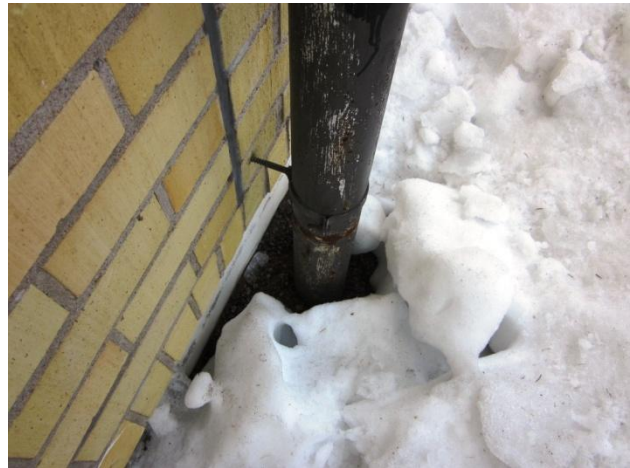
Kuva 2 Syöksytorven alaosassa ruostetta.

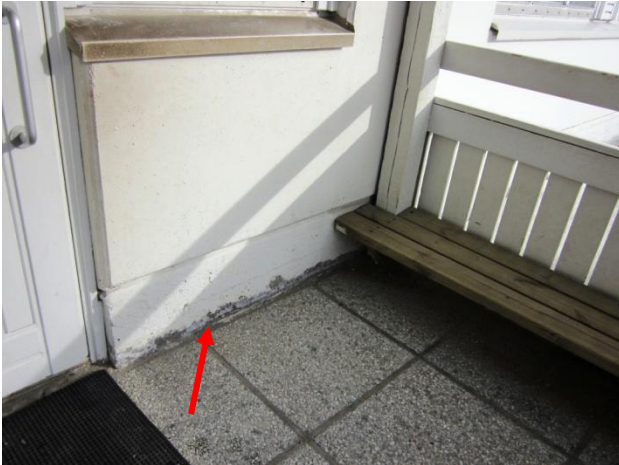
Rakennus on perustettu rinnemaastoon paalujen ja paaluanturoiden varaan tai teräsbetonianturan varaan. Perusmuuri on tien/ idän puolella maanvastainen ja elementtirakenteinen. Perustuksia päästiin tarkastelemaan pihan puoleisella sivulla. Perustusten painumaan tai vaurioihin viittaavia merkkejä ei havaittu mutta **sokkelin/ perusmuurin ulkopinnasta on maalia hilseillyt molemmilla sivuilla (kuva 3)**. Maassa oleva lumi vaikeutti havaintojen tekoa.

Kuva 3 Maalia on hilseillyt pois.

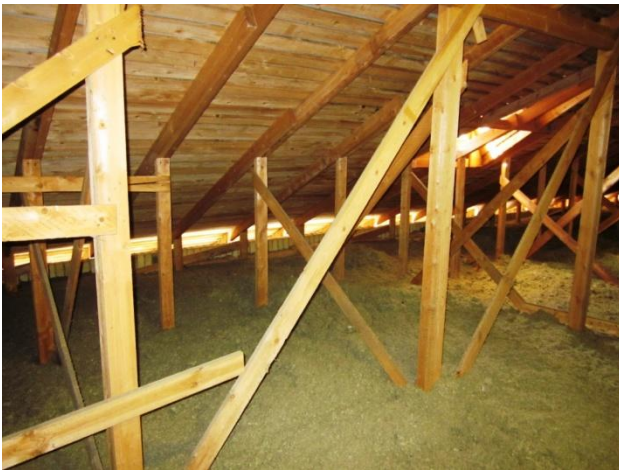
Kuva 4 Ullakottila tuulettuu hyvin.

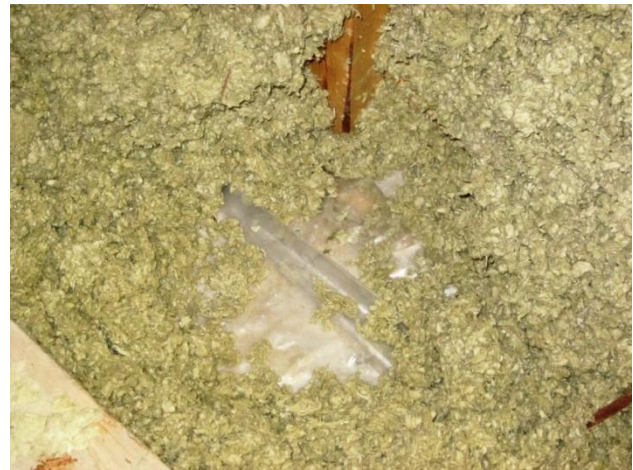
Vesikatteena on konesaumattu rivipeltikate ilman aluskatetta. Alla on harvalaudoitus ja kylmä ullakkotila. Kattolyhtyjen kohdalla aluslaudoitus on umpinainen. Vesikaton kantavana rakenteena on ontelolaatasto, joka tukeutuu alapuolisiin kantaviin betonirakenteisiin. Vesikaton puurunko on tehty paikan päällä sahatavarasta. Tien/ idän puoleisella sivulla vesikatto vaikutti tekevän pienen aalto liikkeen mutta vaurioita ei kuitenkaan havaittu. Yläpohja tuulettuu hyvin räystäiden ja päätykolmioiden kautta (kuva 4). Yläpohjan lämmöneristeenä on puhallusvillaa n. 400 mm ja ulkoseinien vierustoilta puhallusvillan päällä on kovaa 50 mm mineraalivillalevyä. Lämmöneristeen alla laatastoa vasten on höyrynsulkumuovia. Limitskohtia ei ole teipattu (kuva 5). Muovin ja betonilaatan välissä oli tarkistuskohdalla sahanpurua.

Kuva 5 Höyrynsulkumuovin limitys.

**Kohteen sisätilojen alakattolevyissä havaittiin vesivuotojen aiheuttamia jälkiä, jotka ovat todennäköisesti seurausta vesikattovuodoista, jolloin valumavesiä on päässyt yläpohjalaatan höyrynsulkumuovin päälle ja edelleen teippaamattomista limityskohdista muovin alle. Tästä vesi on päässyt ulkoseinälinjalle ja edelleen ulkoseinän sisäpintaa myöten sisätiloihin. Näiltä osin kosteusvaurioituneet alakatto- ja kattolevyt uusitaan ja yläpohjarakenteet tarkistetaan ja tehdään tarvittavat korjaukset. Ullakkotilassa havaittu poikkeava haju voi olla peräisin yläpohjalaatan ja höyrynsulkumuovin välissä havaitun sahanpurun mikrobivaurioitumisesta tai hajua voi tulla räystään vuotokohdasta ilmavirtausten mukana.**

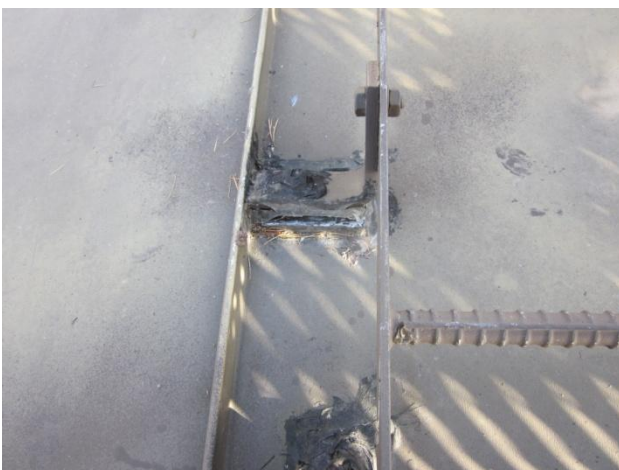
**Katolla ovat lapetikkaat ja kulkusilta, jotka on kiinnitetty suoraan katepellin läpi aluslaudoitukseen (kuva 6). Aluslaudoituksessa on joitakin vesivuotojälkiä (kuvat 7 ja 8), jotka sijoittuvat vesikattovarusteiden kiinnityskohdille. Vesivuotojälkiä havaittiin lisäksi pohjoispäädyn kattolyhdyn umpilaudoituksessa (kuvat 10 ja 12). Vesikatteessa on aktiivinen vuotokohta ja alla oleva lämmöneriste on märkää (kuva 11). Ullakkotilassa on tällä kohtaa tunkkainen haju. Tunkkaista hajua havaittiin myös kattoluukun läheisyydessä, kohdalla jossa on ollut jossain vaiheessa vesivuoto. Merkkinä on harvalaudoituksessa olevat jäljet. Nyt harvalaudoitus oli kuiva. Kohdalla on kävelysilta (kuva 9), jolloin alla olevaa lämmöneristä ei pystytty tarkistamaan.**

Kuva 6 Lapetikkaan kiinnitys suoraan pelliin läpi.

**Vesikate jouduttanee uusimaan kohteessa olleiden vesivuotojen takia. Vesikatteen alle asennetaan aluskate siten, että se ulottuu päätyräystäille sekä sivuräystäillä reilusti ulkoseinien yli. Samalla huolehditaan rakenteen tuulettumisesta. Kattosillat ja lapetikkaat uusitaan, samoin lumiesteet. Räystäskourut ja syöksytorvet uusitaan.**

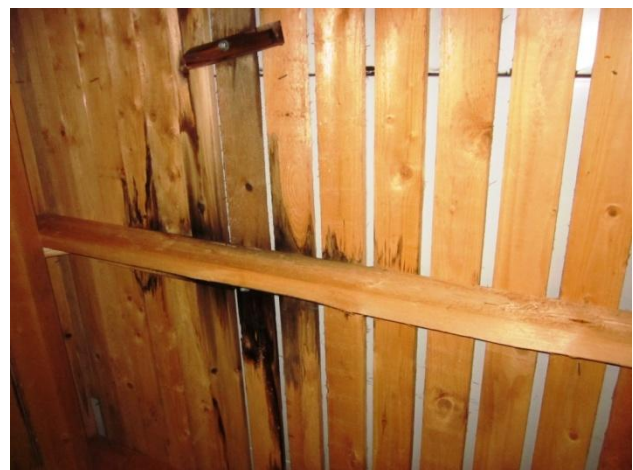
Kuva 7 Katossa vesivuotojälki. Nyt kuiva.

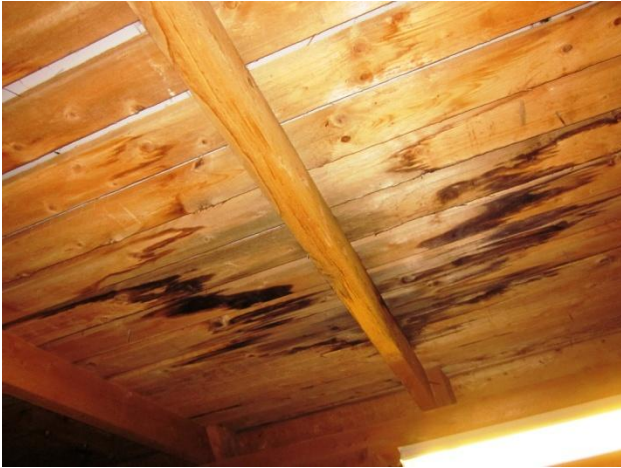
Kuva 8 Katossa vesivuotojälki. Nyt kuiva.

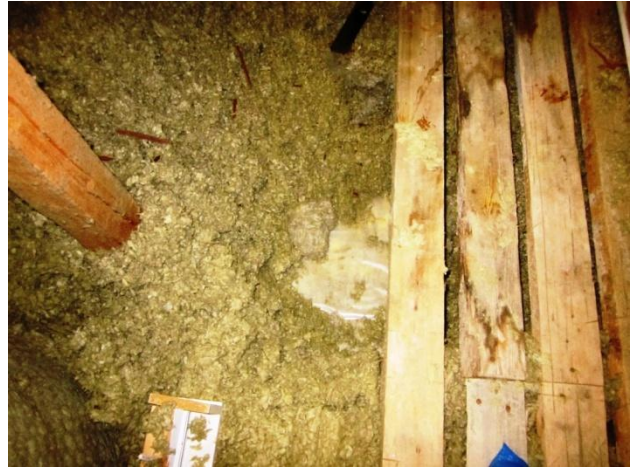
Kuva 9 Kävelysillassa vesijälkiä.

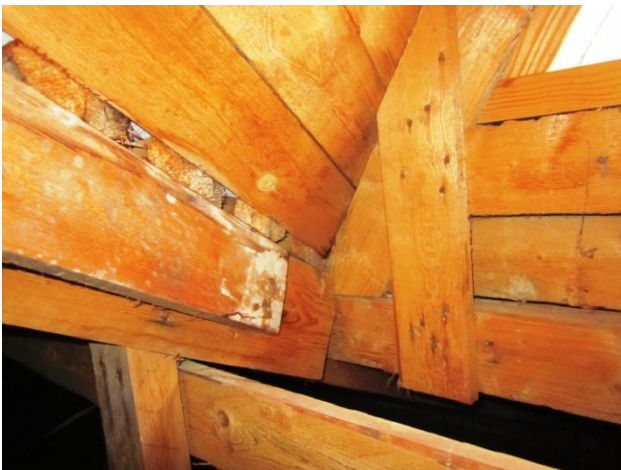
Kuva 10 Kattolyhdyn kohdalla vesivuotoa.

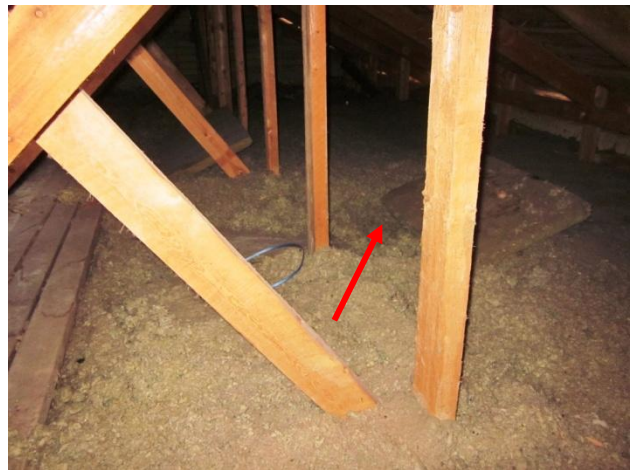
Kuva 11 Kattolyhdyn alapuolella märkää lämmöneristettä.

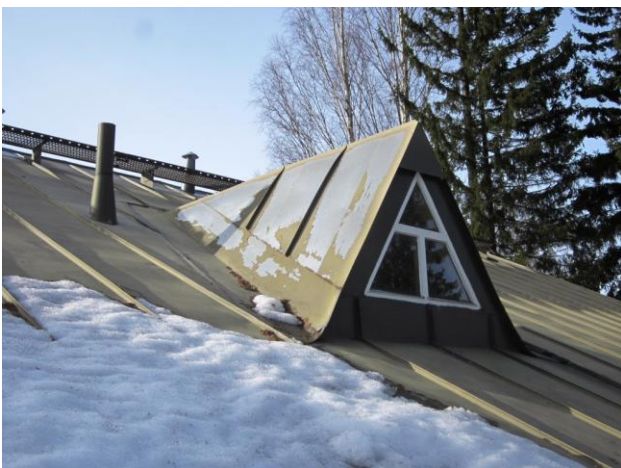
Kuva 12 Vesivuoto kattolyhdyn oikealla puolella.

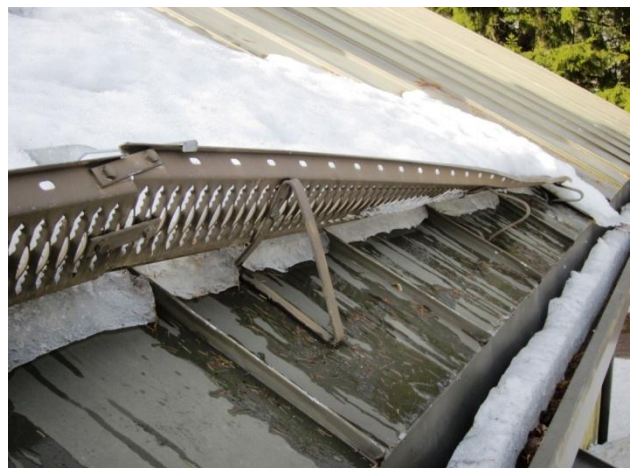
**Lumiesteet on kiinnitetty suoraan katepellin läpi aluslaudoitukseen. Idän puoleisella sivulla lähellä pohjoispäätä on metallirakenteisen lumisteen kiinnitys pettänyt ja lumieste on taipunut (kuva 13). Suunnilleen tällä kohtaa on vesikatteessa vesivuotokohta, jolloin räystäslaudoitusta ja osa kattotuolia ovat kastuneet (kuva 14). Kosteaa alus/ räystäslaudoitusta on myös ko. sivustan keskikohdalla. Räystäällä vesivuoto johtunee jään padottamasta vedestä, joka pääsee rivipeltien saumoista ja lumisteen kiinnityskohdista.**

Kuva 13 Lumesteen kiinnitys-/ tukirakenteet ovat pettäneet.

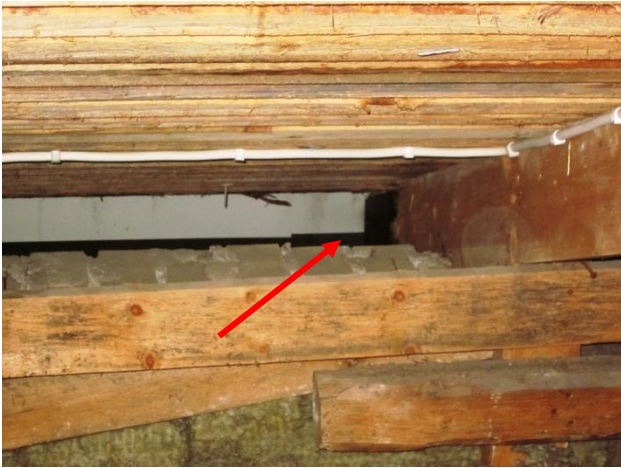
Kuva 14 Rästään kohdalla on vesivuotoa.

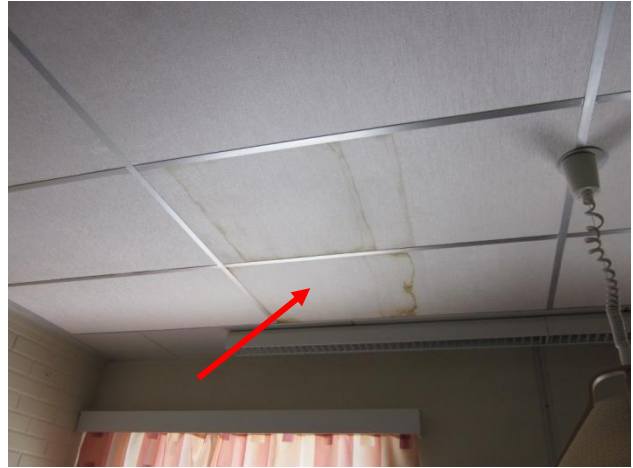
**Sisätiloissa vesivuotojälkiä havaittiin 2.kerroksen ryhmähuoneen akustiikkakattolevyssä (kuva 15). Pintakosteustunnistimella ei em. kohdalla havaittu normaalia poikkeavia kosteuksia.**

Kuva 15 Vesivuotojälki 2.kerrosen ryhmähuoneen katossa.

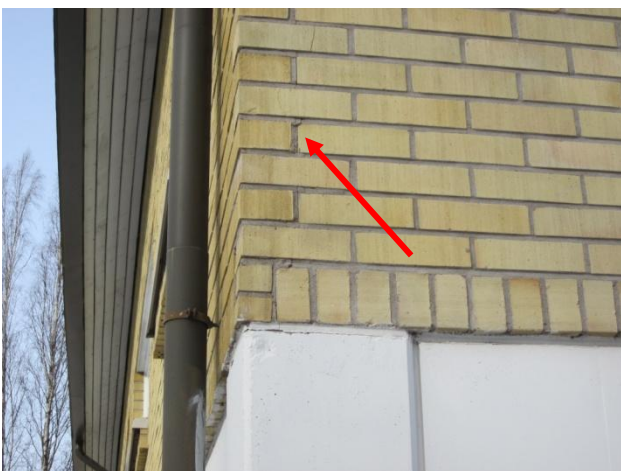
Kuva 16 Tiilimuurauksessa halkeama.

**Julkisivuille tehdään paikallisia korjauksia ao. menetelmin. Tuuletusraot avataan.**

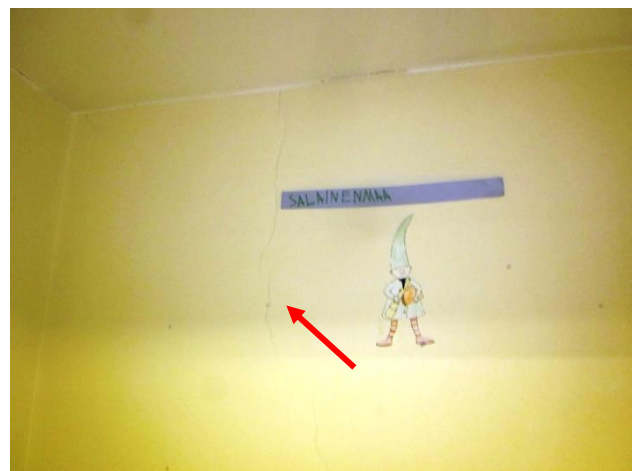
Kuva 17 Halkeama 1.kerrosen verastilan kohdalla päätyseinässä.

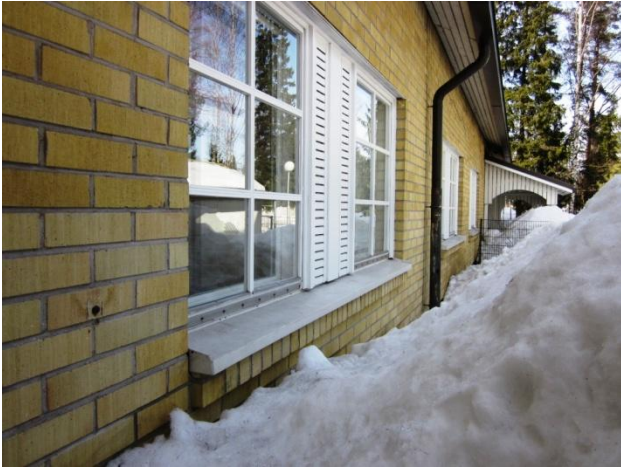
Rakennusrunko muodostuu teräsbetonielementeistä ja paikalla valetuista teräsbetoniseinistä. Julkisivut ovat 1.kerrosen osalta ilmeisesti betonisandwich-elementtirakenteisia, jolloin lämmöneristeenä on mineraalivillaa. 2.kerrosen osalla on kantava teräsbetoninen sisäkuorielementti + paikalla muurattu tiiliverhous. Päätykolmiot ovat tiilimuuratut, jolloin tiilimuuraus on sidottu vesikaton puurakenteisiin. Eteläpäädyn tiilimuurauksessa on lähellä lounaiskulmaa sekä kaakkoiskulmaa pystysuuntainen halkeama (kuva 16). Halkeamia on lisäksi 1.kerrosen verastilassa (kuva 17) ja 2.kerrosen lepohuoneessa, jotka sijoittuvat eteläpäätyyn. Luoteiskulman teräsbetonielementissä on tiilimuurauksen rajalla lohkeama (kuva 17). **Tiilimuurauksen alaosien saumoja on jätetty avoimiksi mutta ovat käytännössä täynnä laastipurseita, jolloin ulkoseinärakenteen tuulettuminen vaikeutuu/ estyy. Lumisesta talvesta johtuen tien/ idän puoleisella sivulla seinää vasten oleva lumi on sulaessaan kastellut tiilimuurausta (kuva 18).**

Kuva 18 Lunta julkisivumuurausta vasten idän puoleisella sivustalla.

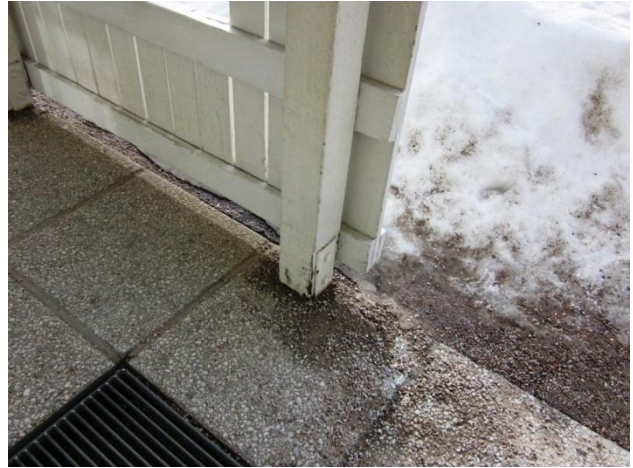
Sisäänkäyntikatoksien kantavien puurakenteisten pystytolppien alaosat ovat miltei betonilaatoissa kiinni ja niissä on havaittavissa vaurioita (kuva 19).

Kuva 19 Pystytolpan alaosa vaurioitunut.

**Sisäänkäyntien puurakenteisten tolppien alapäänt nostetaan ylemmäksi ja puurakenteet huoltomaalataan.**

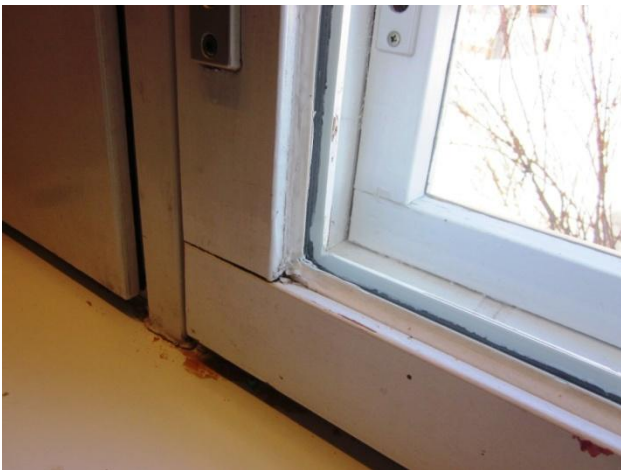
Ikkunat ovat alkuperäisiä kaksipuitteisia kolmilasisia puurakenteisia MSE-ikkunoita. Maalipinnoissa on kulumia ja **sisäpuitteen ja eristelasin liittymiä on tiivistetty silikonilla (kuva 20)**. **Vesipellin ja tiilimuurauksen liittymät eivät ole tiiviit** ja myös kallistuksissa on pakoin parannettavaa (kuva 21).

Kuva 20 Lasin ja puitteen väli tiivistetty silikonilla.

**Ikkunoiden toimivuudet tarkistetaan ja maalipinnat kunnostetaan. Vesipellitykset liittyvät ulkoseiniin tiivistetään. Ulko-ovet kunnostetaan.**

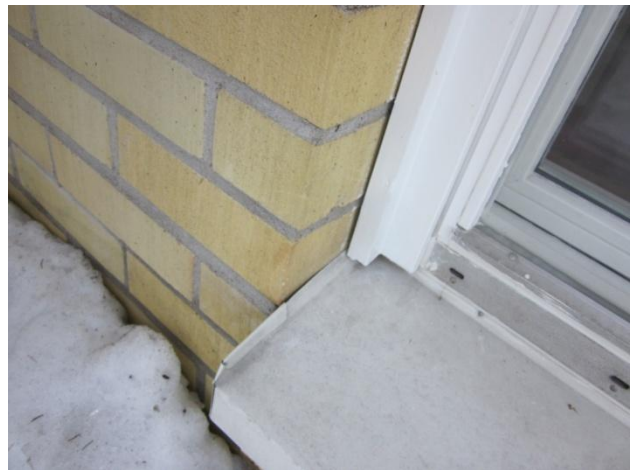
Kuva 21 Vesipellin ja tiilimuurauksen liittymä ei ole tiivis.

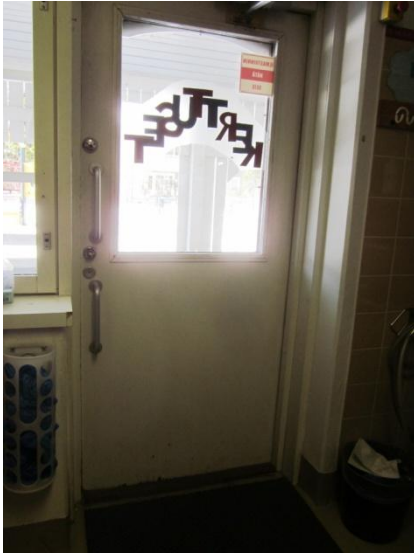
Ulko-ovet ovat hyväkuntoisia puulasiovia. Alaosien maalipinnoissa on jonkin verran kulumia (kuva 22). Keittiön kohdalla on teräslasiovi, jolloin alakarmissa on alkavaa ruostevauriota (kuva 23).

Kuva 22 Ulko-oven alaosalla maalivaurioita.

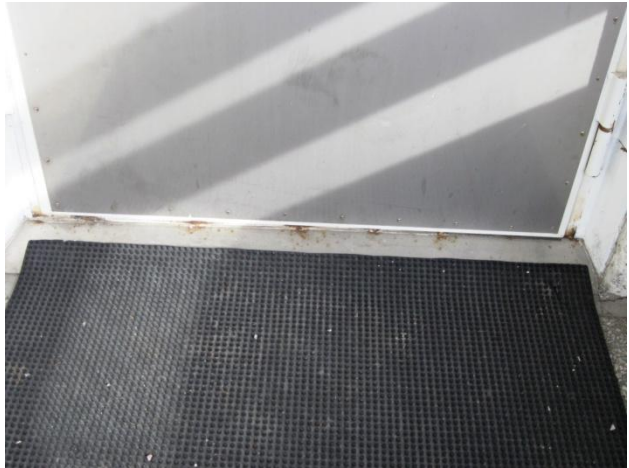
Kuva 23 Teräslasioven alakarmissa ruostetta.

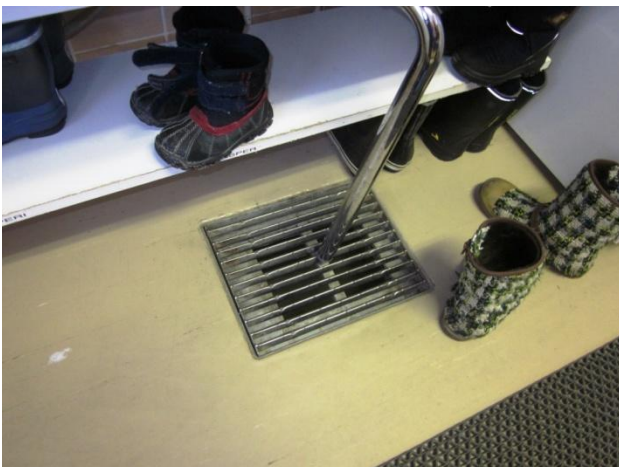
**1.kerroksen vesileikkitilan muovimatossa on nurkan ylösnostossa saumavika ja em. kohdalla muovimatossa on ns. kopoa. Wc- ja pesutilojen lattiakaivot ovat valurautaa. Kuraeteisten lattiakaivoissa on am. tyhjennettävä hiekkasäiliö (kuva 24), joista voi tulla hajuhaittaa niiden täytyessä. WC-istuimet on kiinnitetty muovimaton läpi suoraan lattiaan, aiheuttaen kosteusvaurioriski (kuva 25). Näillä kohdin havaittiin lattian pintakosteuksissa poikkeamia.**

Kuva 24 Kuraeteisen lattiakaivo.

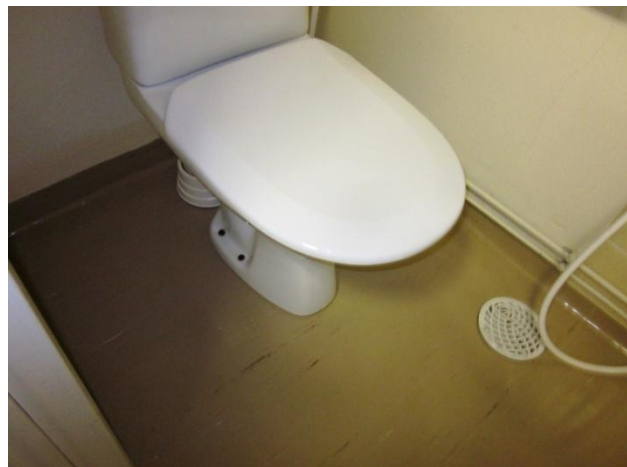
Kuva 25 WC-istuin on kiinnitetty muovimaton läpi lattiaan.

**Märkätiloissa havaittiin WC-istuimien läheisyydessä hieman kohonneita kosteuksia. Kiinnityksien kautta on muovimaton alle voinut päästä vettä. Lattiamateriaalin uusimisen yhteydessä tarkistetaan alusrakenteen kunto kosteusvaurioiden varalta.**

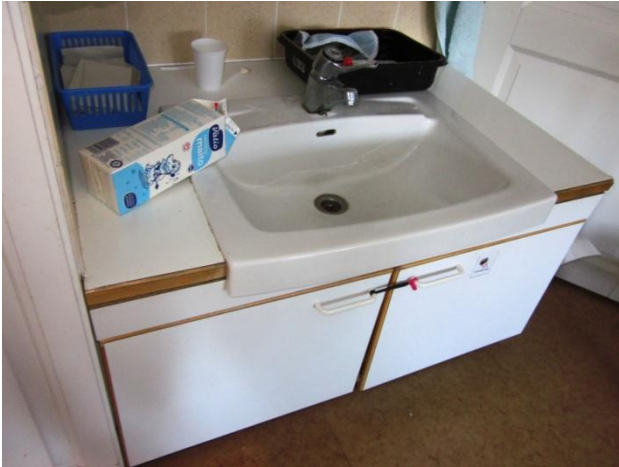
Märkätilojen seinillä on tiivistämättömiä reikiä poistettujen kalusteiden tv. kohdilla. Lasten ryhmähuoneiden allastasolevyjen liittymien silikonitiivistyksissä on puutteita (kuva 26).

Kuva 26 Silikonitiivistyksissä on puutteita.

**Ryhmähuoneissa olevien lasten käsipesualtaiden allastasojen tiiveyttä parannetaan silikonilla, samoin allastason ja kalustevälilaahtoitukseen liittyviä.**

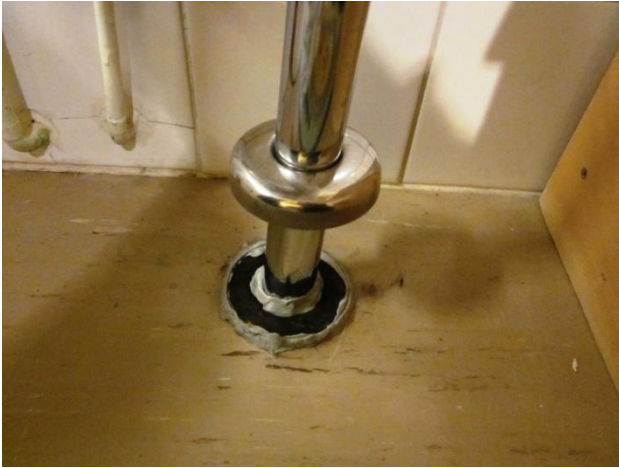
Pintamateriaalit ovat tyydyttävässä kunnossa. Maali- ja puupinnoissa on nähtävissä normaalia käytön aiheuttamaa kulumista. **Vaikeasti siivottavissa paikoissa on pölyä. 1.kerroksen kotikeittiötilassa havaittiin voimakasta viemärin hajua. Tilassa on käsipesuallas, jonka poistoputken lattian rajan läpivienti on tiivistetty harmaalla massalla (kuva 27). Hajun tulosuunnaksi vahvistui alakaton yläpuolinen tila, jossa on kaksi viemäriputkea. Hajun lähdettä ei suoranaisesti saatu paikallistettua mutta muovinen Ø 100 vaakasuuntainen viemäriputki tekee IV-kanavan väistön alakautta palaten lähtö tasolle ja edelleen maanvastaisen ulkoseinän läpi jonnekin (kuva 28). Lämpivienti on tiivistetty polyuretaanivaahdolla. 2.kerroksessa on likimain samalla kohtaa kotikeittiötila, jossa lattiaa ja seinää on avattu kosteusvaurioiden takia. Pintakosteuden tunnistimella ei välipohjalaatan alapinnassa havaittu normaalista poikkeavia kosteuksia.**

Kuva 27 Poistoputkea on tiivistetty massalla.

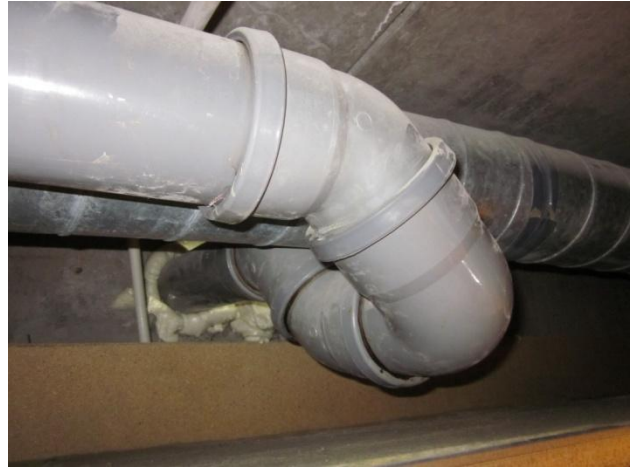
Kuva 28 Viemäriputki viety IV-kanavan alakautta.

**1.kerroksen kotikeittiötilan alakaton yläpuolella olevan viemärin tarkoitus selvitetään ja ylimääräinen mutka suoristetaan mahdollisuuksin mukaan. Viemäriputkella voi olla osuus tilassa havaittuun viemärin hajuun.**

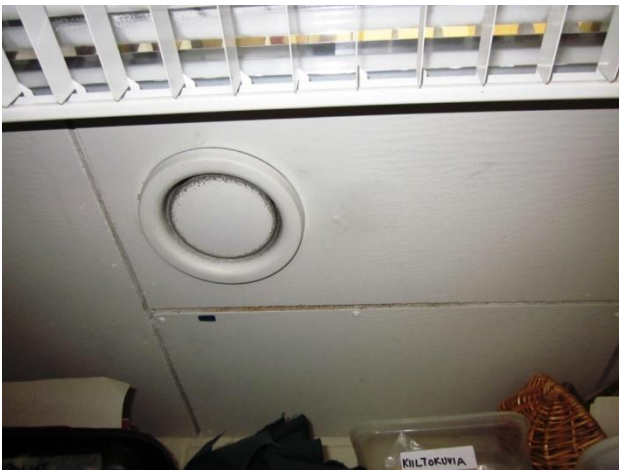
Ilmanvaihtoratkaisuna on koneellinen tulo- ja poistoilmanvaihto. IV-konehuone on ullakolla. Pyöreät teräspeltiset kanavat ovat pääosin alakattotilassa, osin myös yläpohjan yläpuolella eristettynä. IV-konehuoneen ulkoseinässä olevaa tuloilmasäleikköä ei ole suojattu. **Ilmanvaihtokanavat sekä venttiilit ovat pölyiset (kuva 16).**

Kuva 16 Pölyinen IV-kanavan venttiili.

**IV-kanavat ja venttiilit puhdistetaan ja ilmanvaihto säädetään. Pohjoispäädyssä oleva tuloilmasäleikkö suojataan sivuilta ja yläpuolelta sadeveden ja lumen pääsyn estämiseksi.**
