ALUSTATILASELVITYS

KIMARAN PÄIVÄKOTI

Kimaratie 12
01680 VANTAA

ASB-YHTIÖT,
ASB-Consult Oy Ab, Helsinki

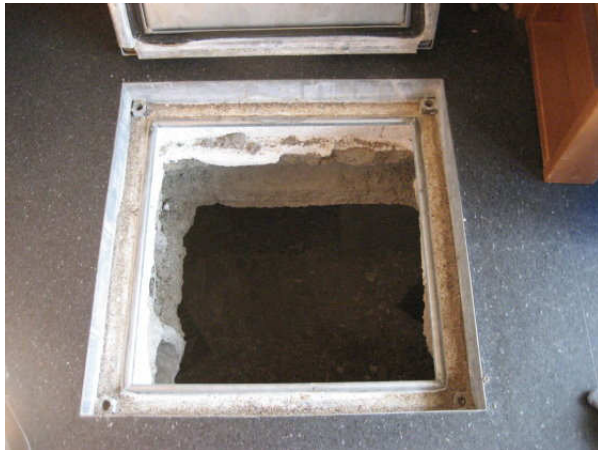
Kuva 1 Kulkuluukku on tiivis ja on pultattu kiinni 6-kolopultein.

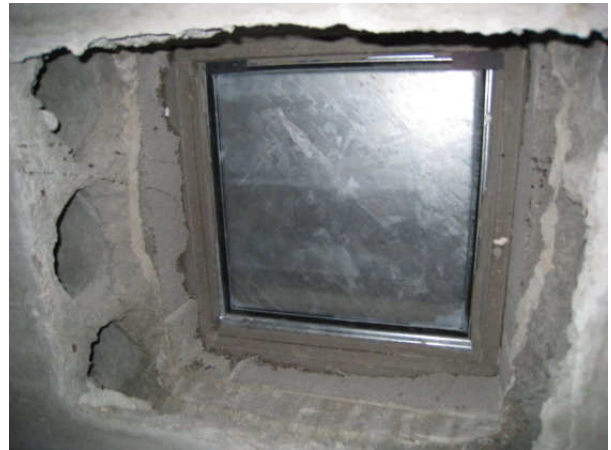
Alustatiloihin pääsee kahden miesluukun kautta. Tarkastuksessa käytettiin vain keittiön viereistä miesluukua. Luukkujen alla ei ole korokeaskelmaa tv., joka helpottaisi kulua. Luukut ovat tiiviit teräsluukut ja niissä on tiivisteet ja ne on pultattu kiinni. Luukkujen aukot ovat ontelolaattojen kohdalla viimeistelemättä ja onteloiden kautta voi päästä ilmaa liittyviin rakenteisiin.

Kuva 2 Kulkuluukun reunat ovat viimeistelemättä ja tiivistämättä onteloiden suuntaan.

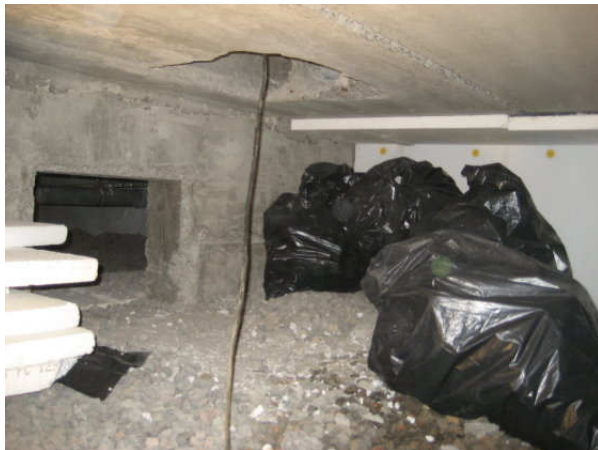
Alustatilat ovat pääosin puhdistettu rakennusjätteestä, mutta keittiön viereisen kulkuaukun kohdalla on alustatilassa muutamaa muovisäkkiin pakattuna rakennusjätettä, mm. styroxinpaloja, lisäksi niitä on pieniä määriä muuallakin. Muutamassa paikassa on betonivalujäämiä ja joitain polyuretaanipurkkeja. Kahdessa kohdassa on puista muottitavaraa tai vaneria, mutta ne ovat kuivia ja terveen värisiä.

Kuva 3 Alustatiloista jo kerätty rakennusjäte oli unohtunut säkkeihin.

- **alustatiloista poistetaan rakennusjäte ja muottitavara**
- **viemärien kallistusviat ja liittymät pohjaviemäriin korjataan ja tarkistetaan kannakoinnit riittäviksi**
- **kulkuaukkojen kohdalla olevat viemäriverdot siirretään siten, etteivät ne haittaa kulkua**
- **alapohjarakenteen puutteelliset läpiviennit viemärien ja sähköläpivientien osalta tiivistetään polyuretaanivaahdolla tv. tavalla**
- **läpivientien tiiveys alapohjan yläpinnalla tarkistetaan väh. pistokokein**
- **alustatilan kosteus- ja lämpötila-arvoja seurataan ja kirjataan muistiin**
- **kulkuluukkujen kohdalle tehdään korokeaskelmat tv. järjestely**
- **alustatilaan asennetaan yleisvalaistus ja 16A pistorasia.**

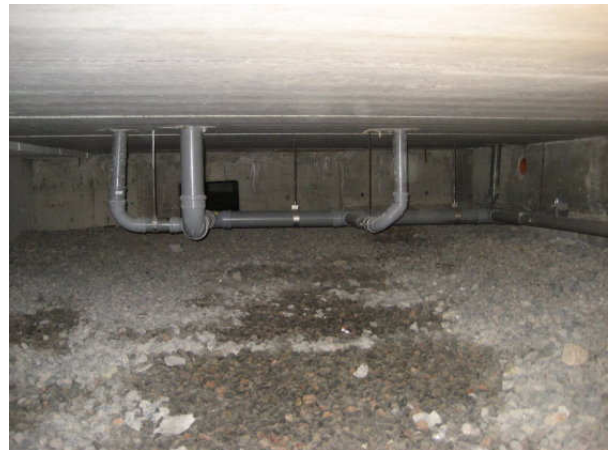
Kuva 4 Alustatila porrastilan 101 ja kotipalvelutilojen 117–119 alapuolella. Tässä se-
pelipinta on keskialueella hieman kostea

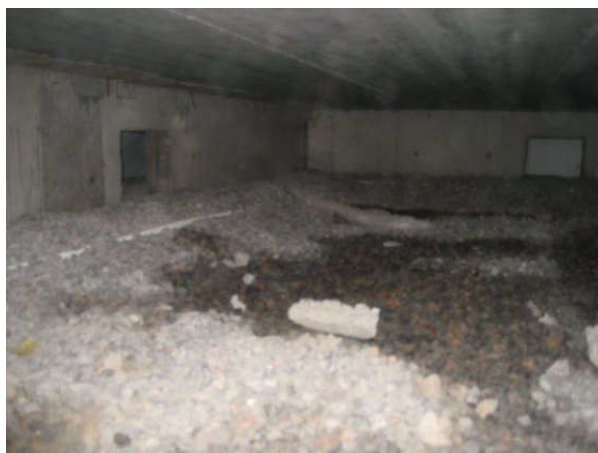
Muutamien paikoin sepelin pinta ja syvemmällä oleva sepeli oli kostea. Kostea sepeliä on mm. auditoriosalin 120 keskialueen kohdalla, paikoin sen sivuonteloiden kohdalla, sekä auditorion viereisen aulan 116 alapuolella. Tarkastetuilla kosteilla kohdin sepeliä on vähintään 150–200 mm, mutta pohjalla sepelin seassa oli hiekkaa tai soraa.

Kuva 5 Auditoriosalin 120 alla on kostea se-
pelipiä. Keskellä ryömintätilan korkeus on arviolta n. 1100 mm.

- **auditoriosalin alla olevan sepelipinnan kosteus johtunee siitä, että ympäriltä pintavesiä pääsee alustatilan alapuoliseen maaperään, joten pintakallistukset korjataan ja täytetään montut. Lisäksi sadevesikaivot ympäryksineen korjataan sekä tarkistetaan salaojien toimivuus ja korkeusasema alapohjaan nähden erityisesti pohjois- ja itäisivulla. Perusmuurin läpiviennit tiivistetään.**

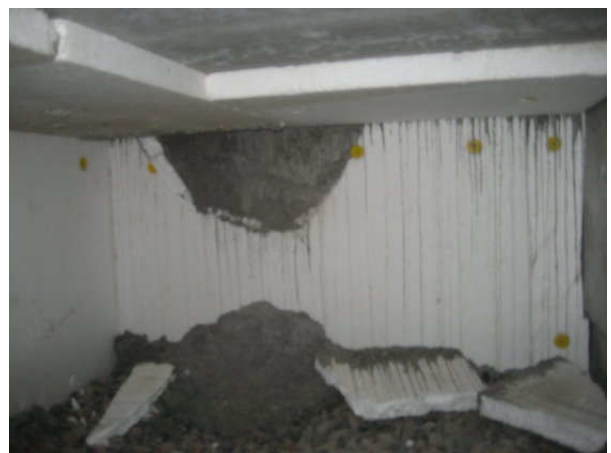
Alapohjan ontelolaattojen pinnat olivat tarkastushetkellä kuivia. Ulkoseinillä on suunnitelmien mukaiset styrox-levyt vasten sokkeliä ja n. 0,5 metrin leveydeltä laatan alapinnassa ulkoseiniltä lähtien. **Pystystyrox on revennyt rikki auditorion varaston alla sivuontelon kohdalla sekä salin ja pukuhuoneen 121 rajalla (kuvat 6, 7).** Näillä kohdin lämpöeristys on puutteellinen.

Kuva 6 Rengasvalubetoni on pursunut alustatilaan ja routaeriste on rikki auditoriosalin 120 varaston alapuolella.

- **ovikynnyksen kylmyys aulan 135 kohdalla johtunee liittymäkohdan eristevias-ta tai eristepuutteesta kynnyksen alla, asia tarkistetaan**
- **auditoriosalin viereisten lattioiden kylmyyden syynä ovat todennäköisesti alustatilojen rikkonaiset routaeristeet ja mahdolliset eristeviat alapohjan ja ulkoseinän liittymissä, joten viat korjataan.**

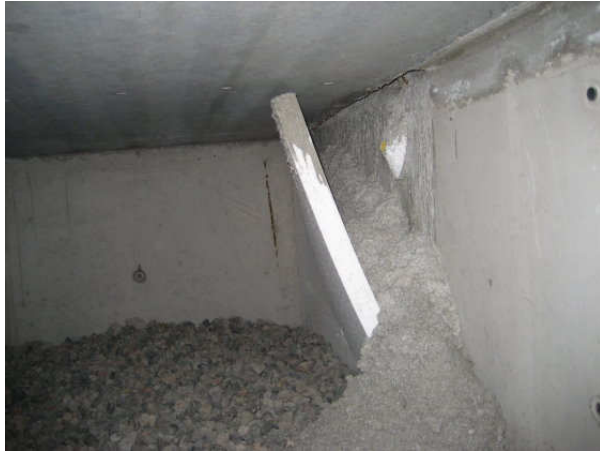
Kuva 7 Valupurseita ja eristerepeämä auditoriosalin 120 ja pukuh. 121 väliseinän alla.

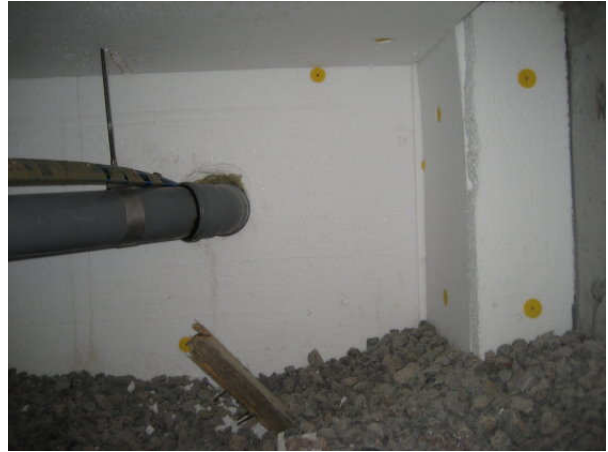
Kuva 8 Viemäri ja kaapeli on viety sokkelin/perusmuurin läpi tuuletusputkelle varustusta aukosta. Lankunpää sepelissä.

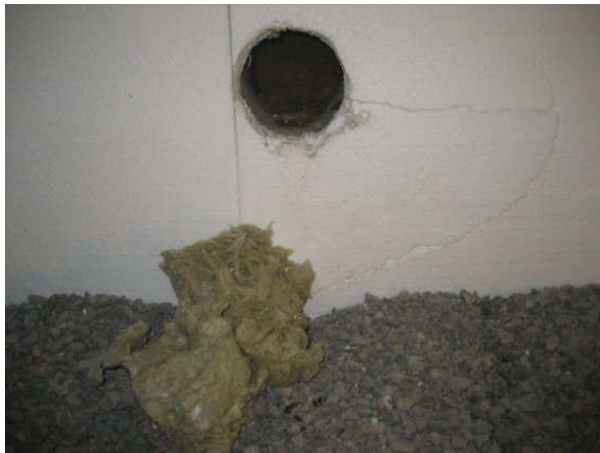
Kuva 9 Käyttämätön tuuletusputken reikä keittiön alla oli tukittu villalla, perällä on ulkoa valunutta hiekkaa.

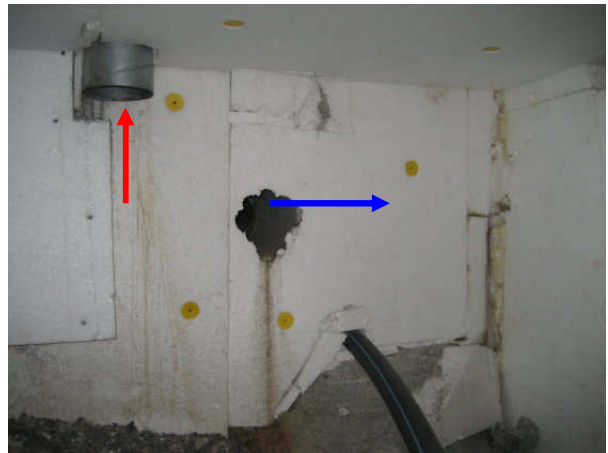
Kierresaumasta teräsputkesta tehtyjä poistoputkia havaittiin kaksi, joista toinen on kattilahuonepäädyn sokkelipalkin vieressä (kuva 10) ja toinen rakennuksen keskialueella RH 128 kohdalla lähellä auditoriota (kuva 19).

Kuva 10 Lämpökeskus 108 päätyseinässä on tuloilmareitti ja poistokanava. tuloilmaputkesta oli valumajälkiä.

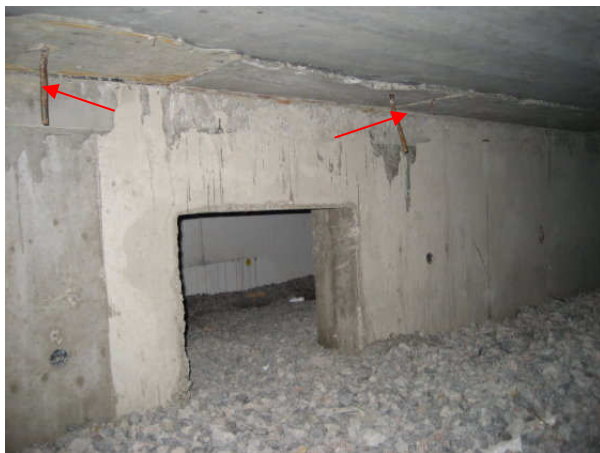
Lohkojen väliset kulkuaukot ovat perustuspalkeissa kooltaan 600x600, mutta muutamia luukut ovat matalia, koska sepelitäyttö ja/ tai eristeenä oleva styrox madaltaa aukkoa. **Ryhmätilasiiven pesuhuoneiden 133 ja 139 luukkujen kohdalla olevat viemäriverdot kavensivat kulkuaukkoa merkittävästi (kuva 21).** Auditoriosalin alla oli harjaterästappeja katossa lähellä kulkuaukkoa, joten niihin voi repiä itsensä (kuva 11).

Kuva 11 Sepelikerroksen madaltama 600x600 -kulkuaukko audit.salin 120 sivuonteloon. Katossa on harjateräspätkät.

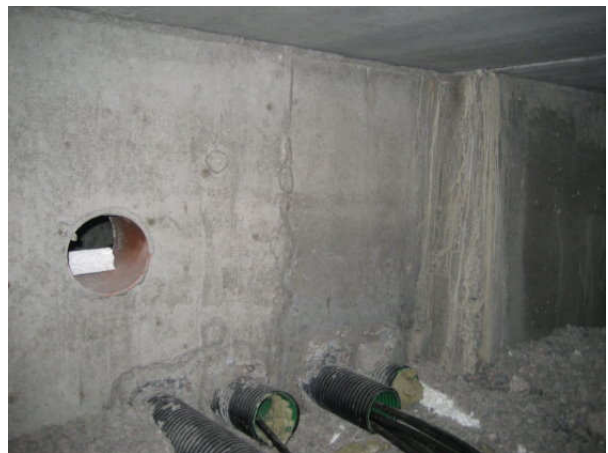
Kuva 12 Alustatilalohkojen välinen tuuletusreitti on tässä hyvin auki

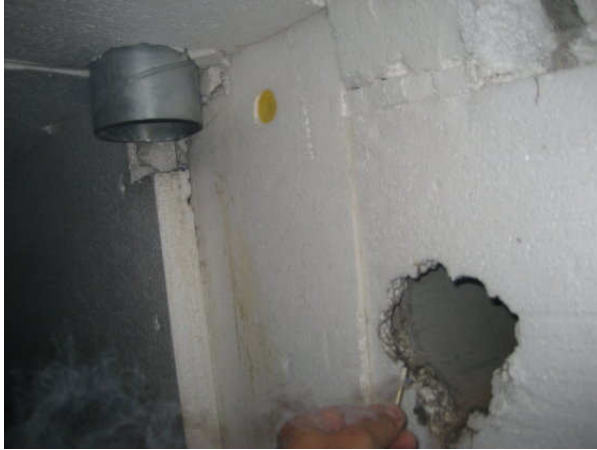
Kuva 13 Merkkisavun mukaan korvausilmavirta painui alustatilaan päädystä, vaikka vieressä oli imua poistokanavaan.

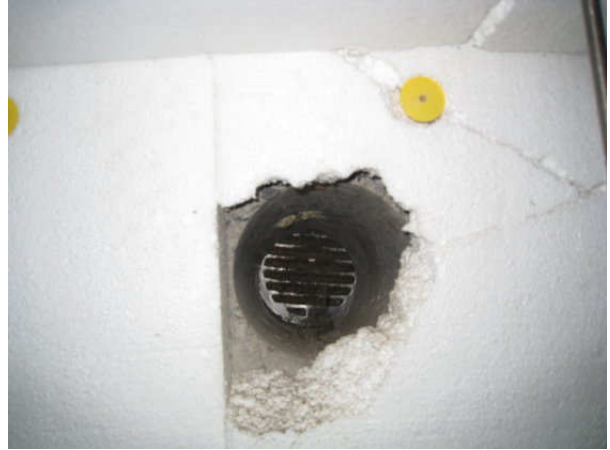
Sisäpihan puolella kiertävän katetun puuterassin kohdalla ovat korvausilmareitit alustatilan puolelta katsoen sokkelipalkin läpi, mutta **niiden päässä olevaa venttiiliä vasten on maata (kuva 14).** Näissä venttiileissä ovat hyönteisverkot, jotka tukkeutuvat, ellei niitä huolleta. Katetun puuterassin alla on n. 0,5 metrin ilmatila, jonka pohjalla on hiekkatäyttö. Tämä hiekkatäyttö ei ole muotoiltu suunnitelmien mukaan ja silmämääräisesti hiekkatäyttö on nostettu korvausilmaventtiilien yläpinnan tasoon (kuva 15).

Kuva 14 Sisäpihan puuterassin kohdalla lähes kaikki korvausilmareitit olivat tukossa ulkoapäin. Venttiileissä on verkot, jotka jäävät puhdistamatta.

- **alustatilojen ilmanvaihto ei ole riittävä korvausilmareittien osalta ja poistojärjestelyt ovat keskeneräiset**
- **suunniteltuja ja puoliksi jo tehtyjä korvausilmareittejä ja alustatilalohkojen välisiä aukkoja lisätään ja avataan siten, että kaikkiin lohkoihin virtaa riittävästi korvausilmaa ja poistojärjestelyjä parannetaan esim. imukanavin**

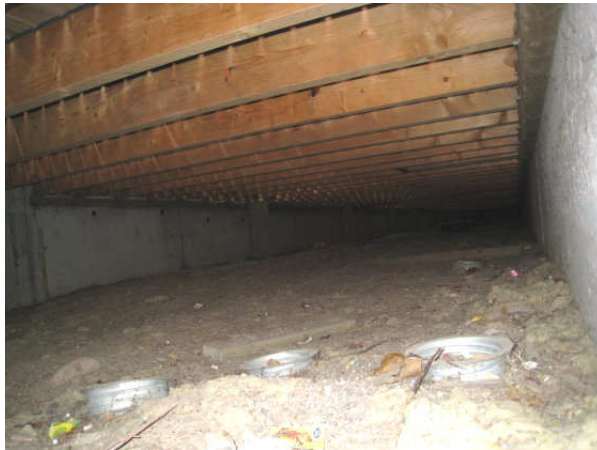
Kuva 15 Sisäpihan puuterassin alla hiekkatäyttö on pääosin nostettu liian ylös. Tilassa on rakennusjätettä.

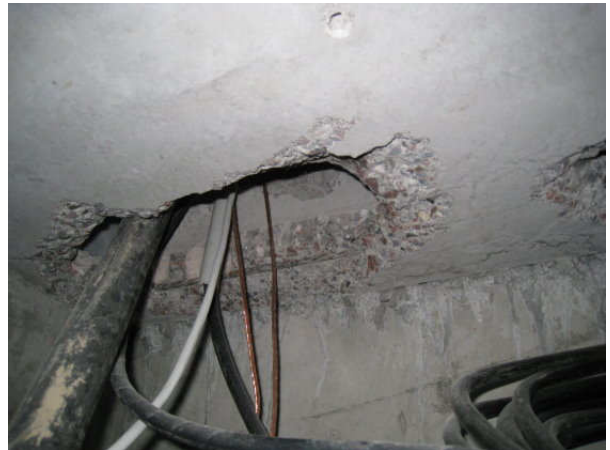
Alapohjan läpi on kymmeniä viemäri- ja läpivientejä, joista suurin osa on epätiivittä ontelolaatan kohdalla (kuvat 16-20,24,25). Näin alustatilan ilmaa pääsee onteloihin ja tai lämpöeristeen ja pintalaatan epätiiviyyskohdista sisätiloihin ylipainetilanteessa.

Kuva 16 Alapinnalta tiivistämätön kaapeliläpivienti

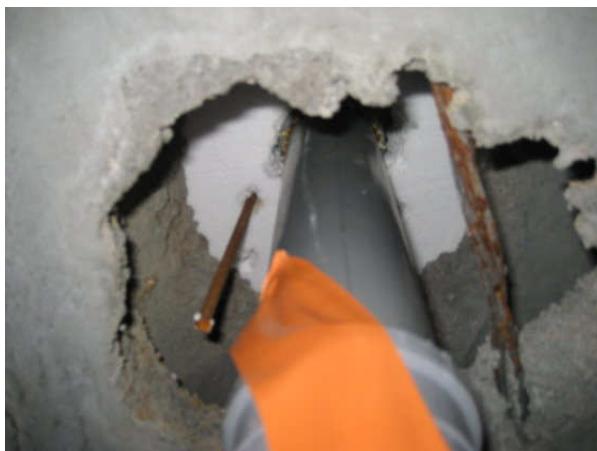
Kuva 17 Tässä tiivistysvalu tv. oli unohtunut keittiötilojen alla viemäriä läpiviennistä, johon kiinnitettiin oranssi merkkiteippi

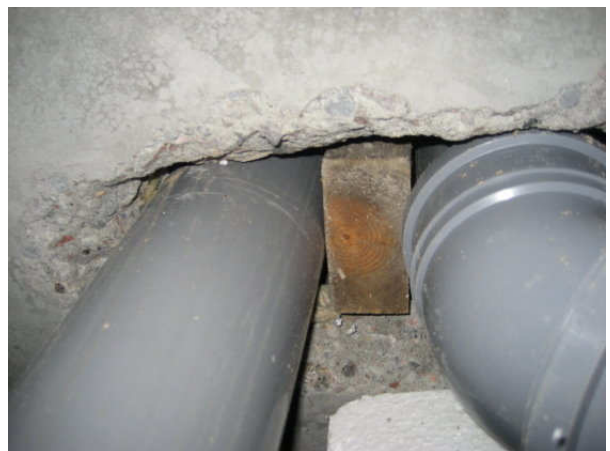
Kuva 18 Puinen tuki oli jäänyt läpivientiin, joka on tiivistämättä.

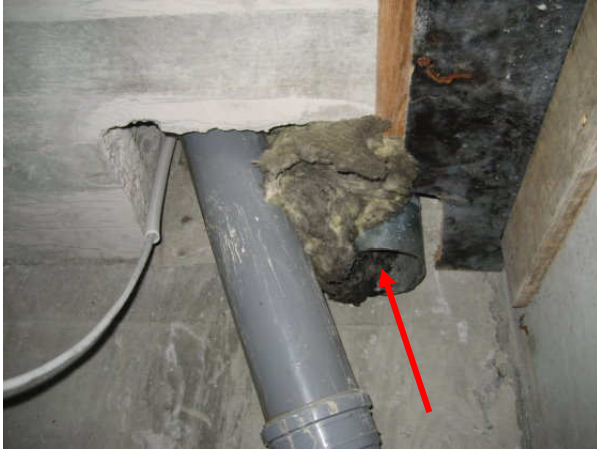
Osa läpivienneistä on tiivistetty tavallisella polyuretaanilla ja ne vaikuttivat merkkisavukokeen perusteella pääosin tiiviiltä. Lisäksi on valamalla tiivistettyjä läpivientejä, joista pääosa ei ole tiiviitä. Tämän lisäksi on useita läpivientireikiä tai muita reikiä ontelolaatan läpi, joita ei ole tiivistetty mitenkään. Joissain kohdin läpivientikohdissa havaittiin alapohjan styrox-eristys (kuva 17). Läpivientien pintalaatan yläpinnan tiivistyksiä ei tarkistettu, mutta niiden tulee olla tiivistetyt ao. kitillä tai tiivistysvalulla. Huomattavan suuri tiivistämätön aukko on keskialueen ilmanpoistoputken ja viemäriin kohdalla tilan RH 128 nurkassa olevan kotelon kohdalla (kuva 19).

Kuva 19 Iso epätiivis läpivienti ryhmätila 128 keittiönurkan kotelon kohdalla, jossa on myös toisen poistokanavan pää osin villojen sisällä.

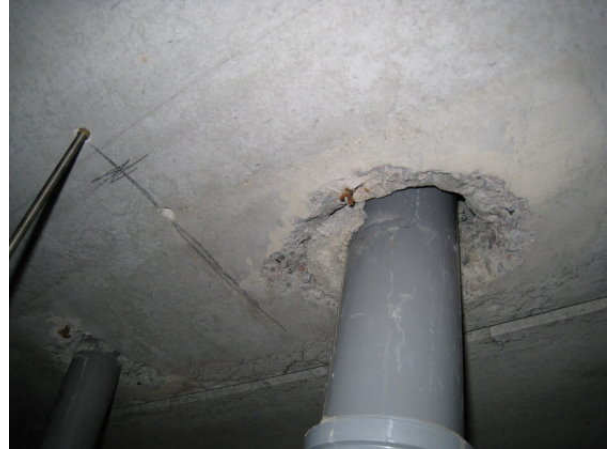
Kuva 20 Tämä viemärläpivienti on yritetty tiivistää valamalla, mutta valu on osin irronnut, eikä läpivienti ole tiivis.

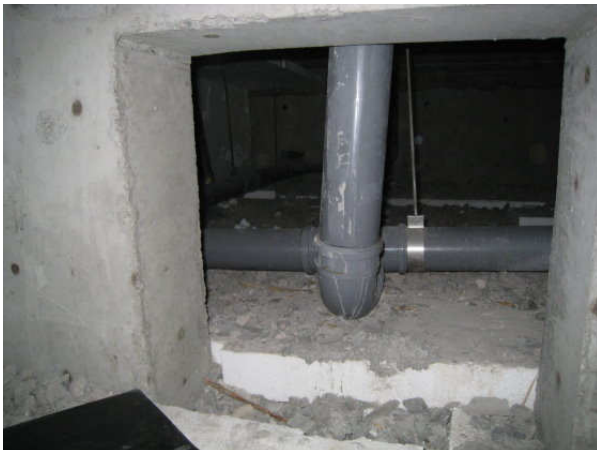
Kuva 21 Kulkuaukon edessä oleva viemärihaaritus pesuhuone PH 133 alapuolella. Routaeriste ja sepeli madaltavat kulkuaukkoa.

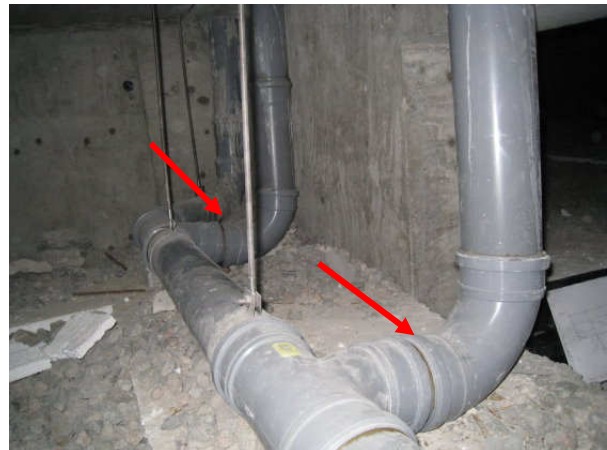
**Viemäreissä todettiin useita jäteveden paduttamisen mahdollistavaa notkokoh-
taa, joissa kallistus on puutteellinen tai sitten liitoskohta on muuten asennettu si-
ten, että kallistusta ei ole (kuvat 22-24).** Muutaman haarotusliittymän mutkassa on arviolta 5–10 cm syvyisiä poteroita, joihin myös pohjaviemäriissä kulkevat jätepartikke-
lit voivat saostua.

Kuva 22 Pesuhuone PH 133 alapuolella olevat liitokset padottavat jätevettä

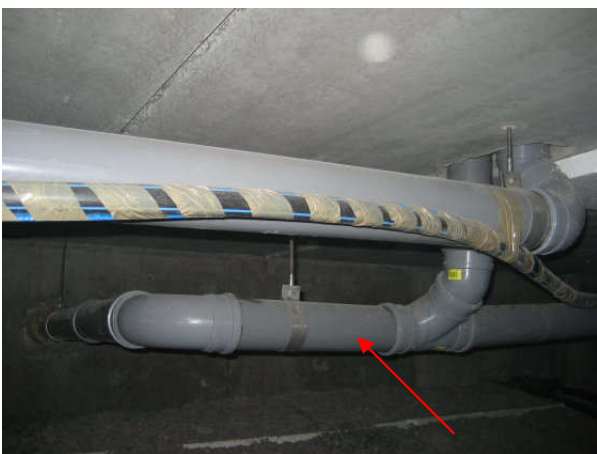
Kuva 23 Keittiön 105 alla on pohjaviemäriässä kallistusvika.

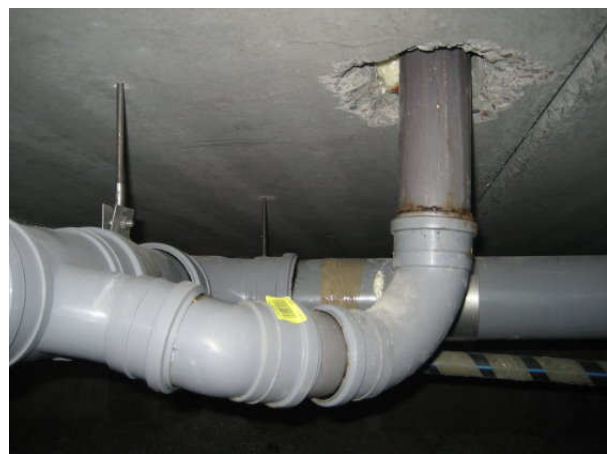
Kuva 24 Keittiön 105 alla oleva viemäriiliitos padottaa yli 50 mm. Läpivienti ei ole tiivis.

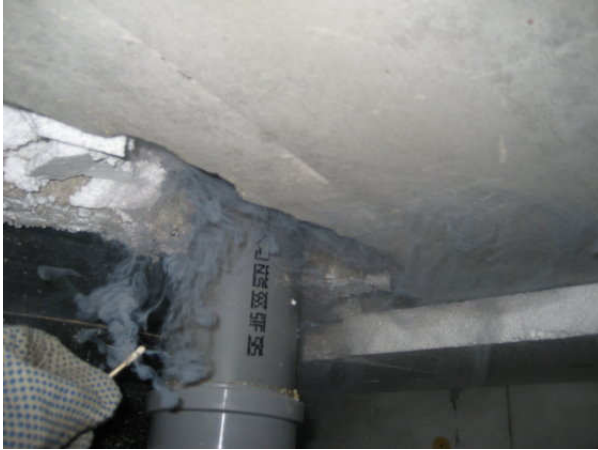
Kuva 25 Viemärläpiviennin tiiveyskokeita tehtiin muutamia merkisavutikuin.

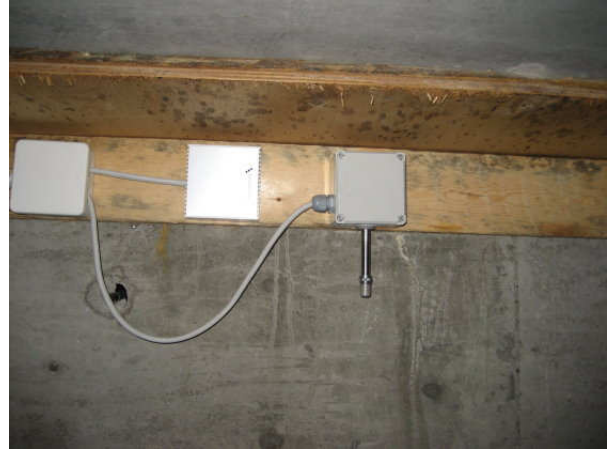
Kuva 26 Alustatilassa olevia muottilaudoituksia ja mittausantureita tilan RH128 alla.

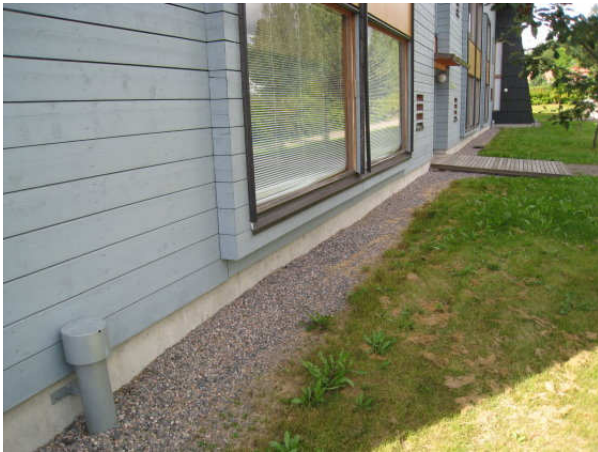
Kuva 27 Ryhmäsiiven itäisivulla ei ole kuin 2 kpl tuuletusputkia, joista etualalla olevan kohdalla olevan tilan lattia on kylmä henkilökunnan mukaan.

- **alustatilan ilmatilan tulee olla säädetty alipaineiseksi sisätiloihin nähden**
- **suunniteltua selvästi vähäisemmät korvausilmareitit aiheuttavat todennäköisesti myös ryhmätila 137 lattioiden kylmenemisen, koska korvausilmavirtaus on suunniteltua suurempi, myös eristeviat liittymissä voivat olla syynä, joten virtausviat korjataan ja eristeliittymät tarkistetaan ja mahd. viat korjataan**

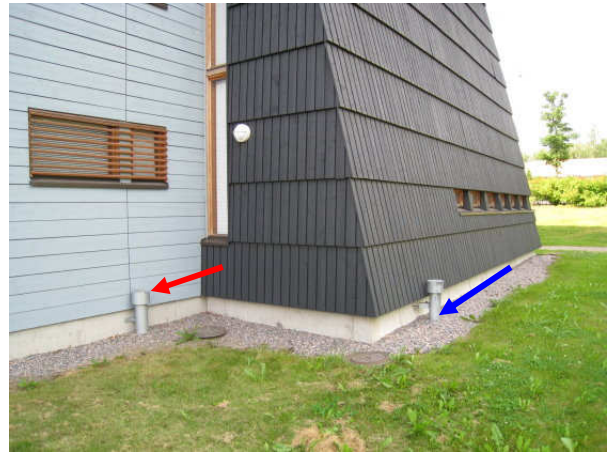
Kuva 28 Ryhmäsiiven rajalla ja auditoriosalin 120 itäisivulla olevista tuuletusputkista vain vasen on viety läpi, mutta oikeanpuoleisen tuloreikää ei näy ontelotilassa.

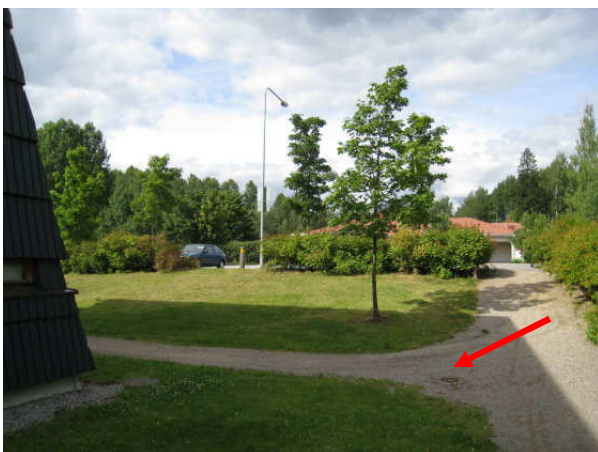
Maanpintojen kallistukset ovat pääosin hyvät, mutta Kimaratien puoleisella sivulla **py-
säköintialueen penger viettää kohti rakennusta auditorion kulmalla ja paikoitus-
alueelta on valumajälkiä (kuvat 29-30).** Lisäksi **keittiön kohdalla väärään suun-
taan oleva pintakallistus, sekä painumia (kuva 31), joihin pintavesiä voi lammi-
koitua.**

**Osa pintavesikaivojen kansista on maanpintaa ylempänä, eivätkä ympärillä ole-
vat pintakallistukset ohjaa vesiä kaivoon mm. auditorion kulmalla (kuva 29). Näin
pinta- ja sulamisvesiä voi päästä alustatiloihin.**

Kuva 29 Koilliskulmalla paikoitusalueelta valuvat pintavedet eivät valu sv-kaivoon.

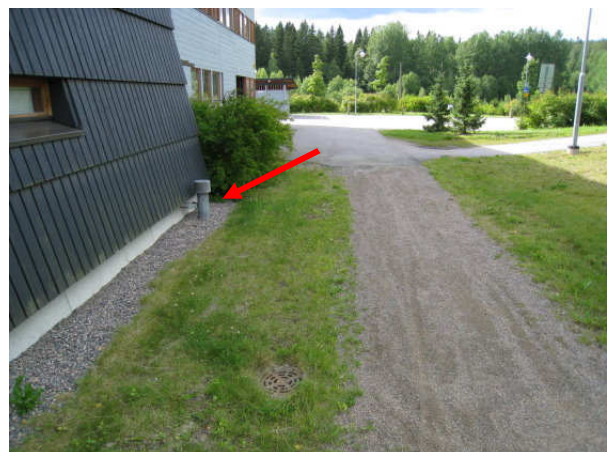
Kuva 30 Maanpinnat ovat tasaisia auditoriosalin 120 pohjoissivulla ja sadevesikaivo on lähellä rakennusta. tuuletusputken aukko ei näy alustatilassa.

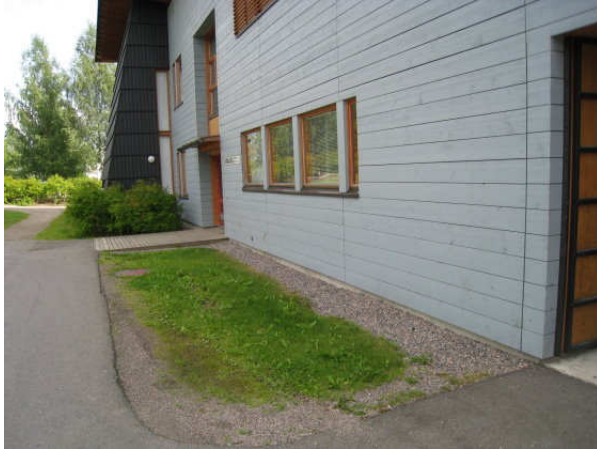
Kuva 31 Keittiön edustalla maa on montulla ja kerää pintavettä. Suunniteltuja tuuletusputkia ei ole asennettu jostain syystä, sisäpuolella on vain tukitut reiät.

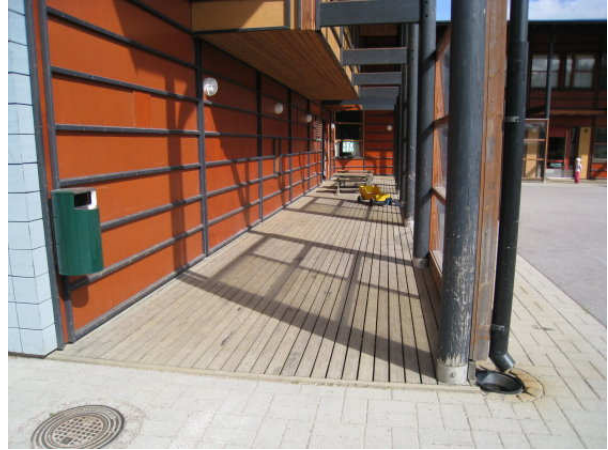
Sisäpihan suuntaan kallistuvien pulpettikattojen sadevedet on johdettu syöksytorstista kattovesikaivoihin ja viemäroity edelleen, joten siltä osin asiat ovat kunnossa (kuva 32). Pintavesien johtamisen suhteen on puutteita.

Kuva 32 Sisäpihan puuterassin alta alustatilaan johtavat suunnitellut ja tehdyt korvaus- ilma-aukot ovat lähes kaikki maan peittämät. Kattosadevedet on viemäroity.
