IV-kuntotutkimus

Kimokujan koulu

Kimokuja 5
01200 VANTAA

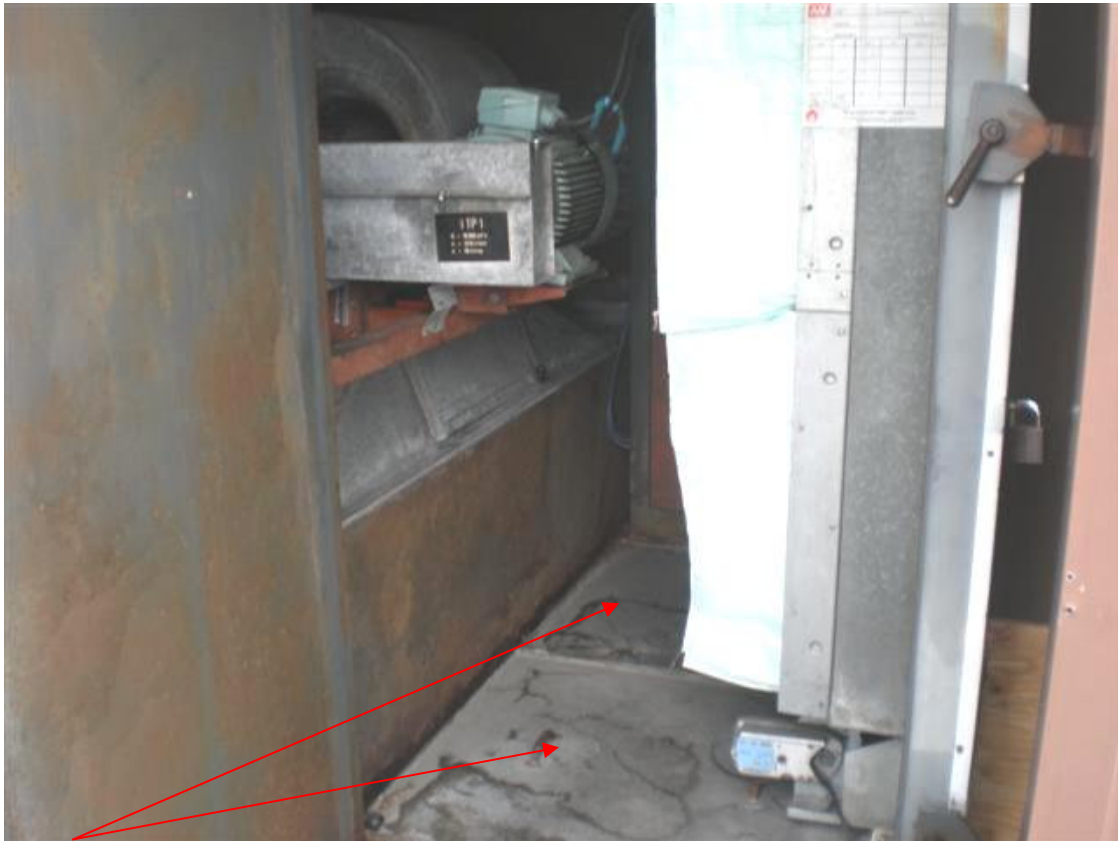
Ilmanvaihtokoneiden 1TP1 ja 2TP1 patteri- ja kokoojakammioiden luukut (kuvat 1 ja 2) eivät pysy tiiviisti paikoillaan. Mahdollisesti tästä syystä on 1TP1:n tulokanavissa melko paljon ulkoa tullutta likaa ja roskaa (kuva 3). Poistokanavat ovat melko puhtaat.

Kuva 1. Patteri- ja kokoojakammion luukut.

- ilmanvaihtokoneiden 1TP1/1PP1 ja 2TP1/2PP1 LTO-kiekot ja lämmityspatterit puhdistetaan, LTO:n toiminta tarkastetaan ja kammioiden luukkujen kiinnitys ja tiivistys korjataan. Kaikkien koneiden ilmamääriä on pyrittävä nostamaan mahdollisuuksien mukaan. Kirjaston kanavointia on korjattava siten, että ilmanvaihtoa riittää kaikkiin tiloihin.
- keittiön tuloilmakoneen 3TP1 kiertovesipumppu täytyy kytkeä toimimaan itsenäisesti, jotta lämmityspatteri ei jäätyisi kovilla pakkasilla.
- liikuntatilan tuloilmakoneen 4TP1 raitisilmasäleikkö ja –kammio puhdistetaan. Jotta liikuntatilan alapohjan tuuletus saataisiin varmistettua, on ko. poistokanavan lähtö vaihdettava toimivampaan paikkaan. Tulokoneen ilmamäärä on pyrittävä nostamaan poistokoneen tasolle.

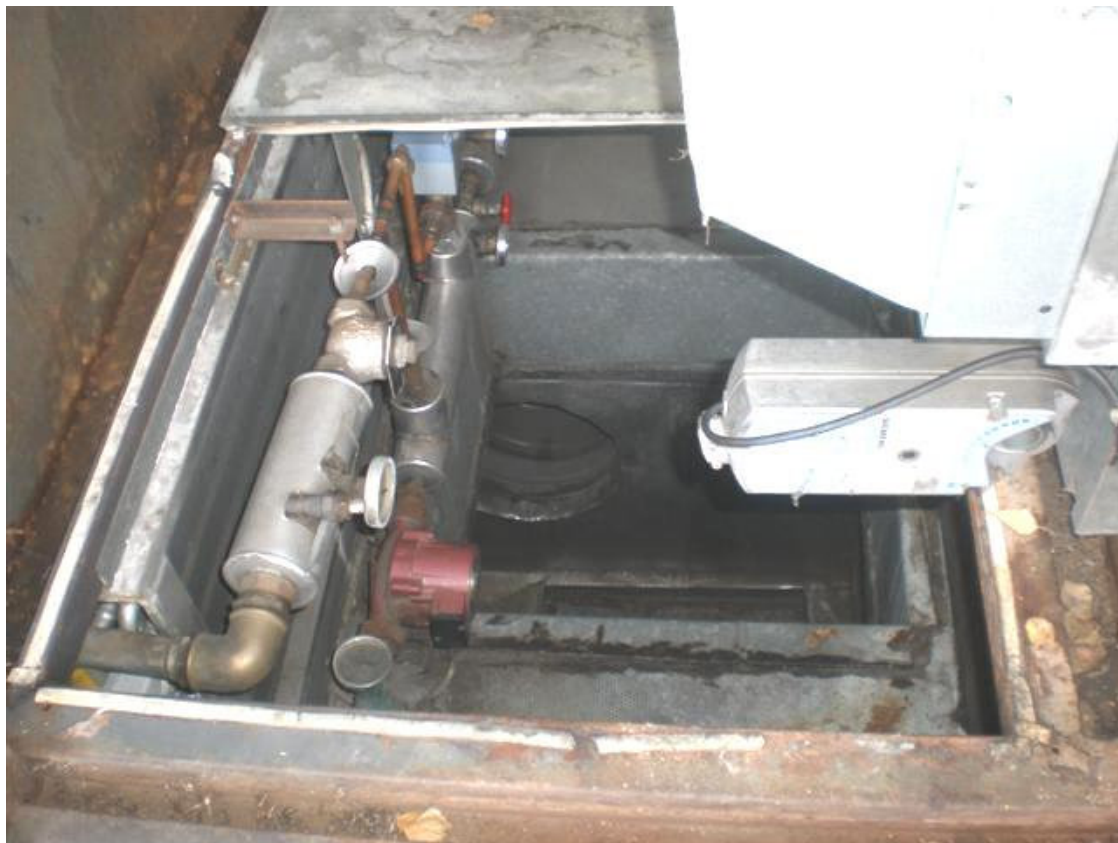
Kuva 2. Patteri- ja kokoojakammiot, luukku auki.

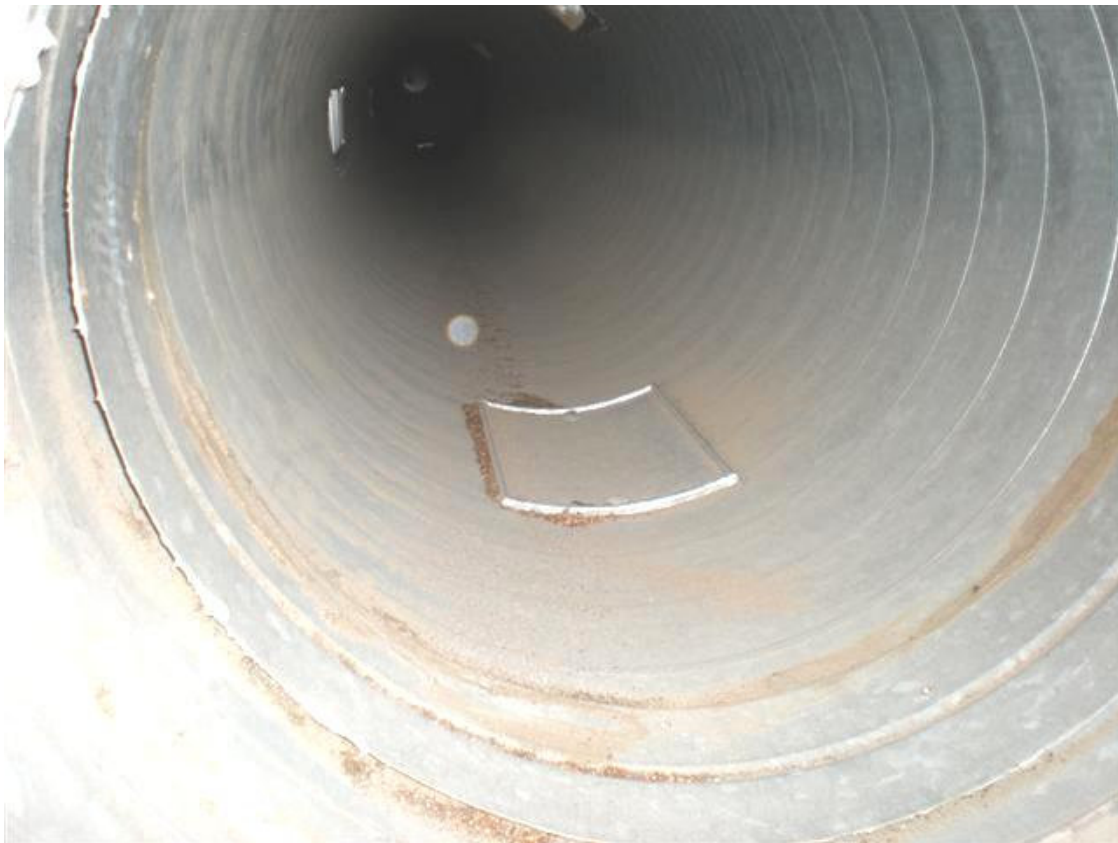
Kuva 3. Tulokanavissa on paikka paikoin ulkoa tullutta likaa ja roskaa.

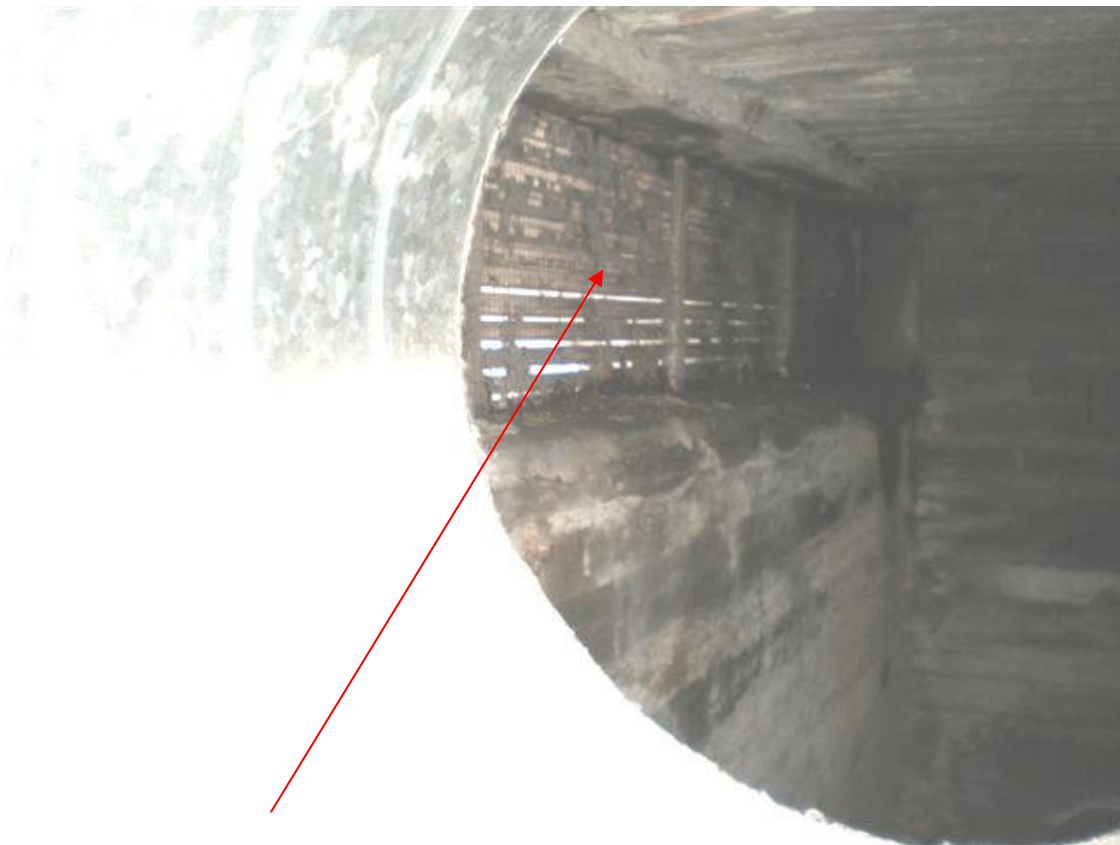
Liikuntatilaa palvelevan tuloilmakoneen 4TP1 raitisilmäsäleikkö on hyvin likainen (kuva 4) ja raitisilmakammioikin on puhdistuksen tarpeessa (kuva 5). Poistokoneen 4PP1 runkokanava on myös melko likainen (kuva 6).

Kuva 4. Tuloilmakoneen 4TP1 raitisilmasäleikkö.

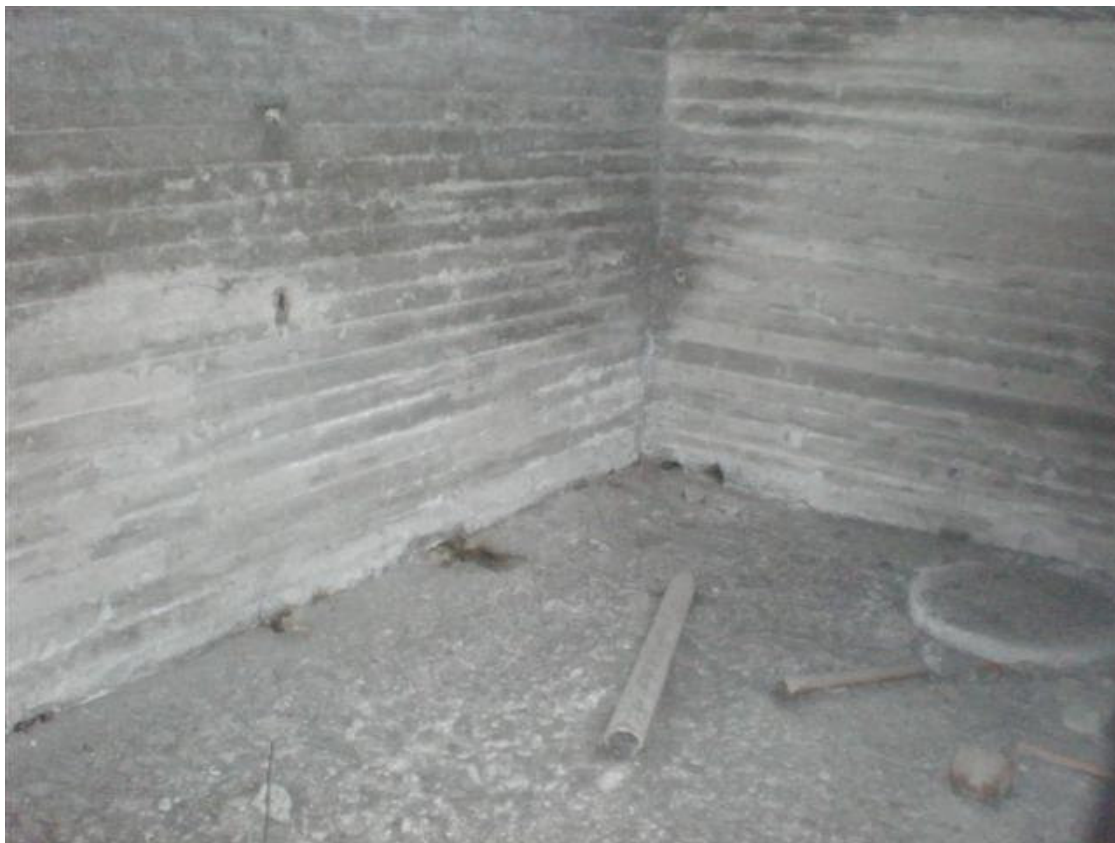
Kuva 5. Tuloilmakoneen 4TP1 raitisilmakammio.

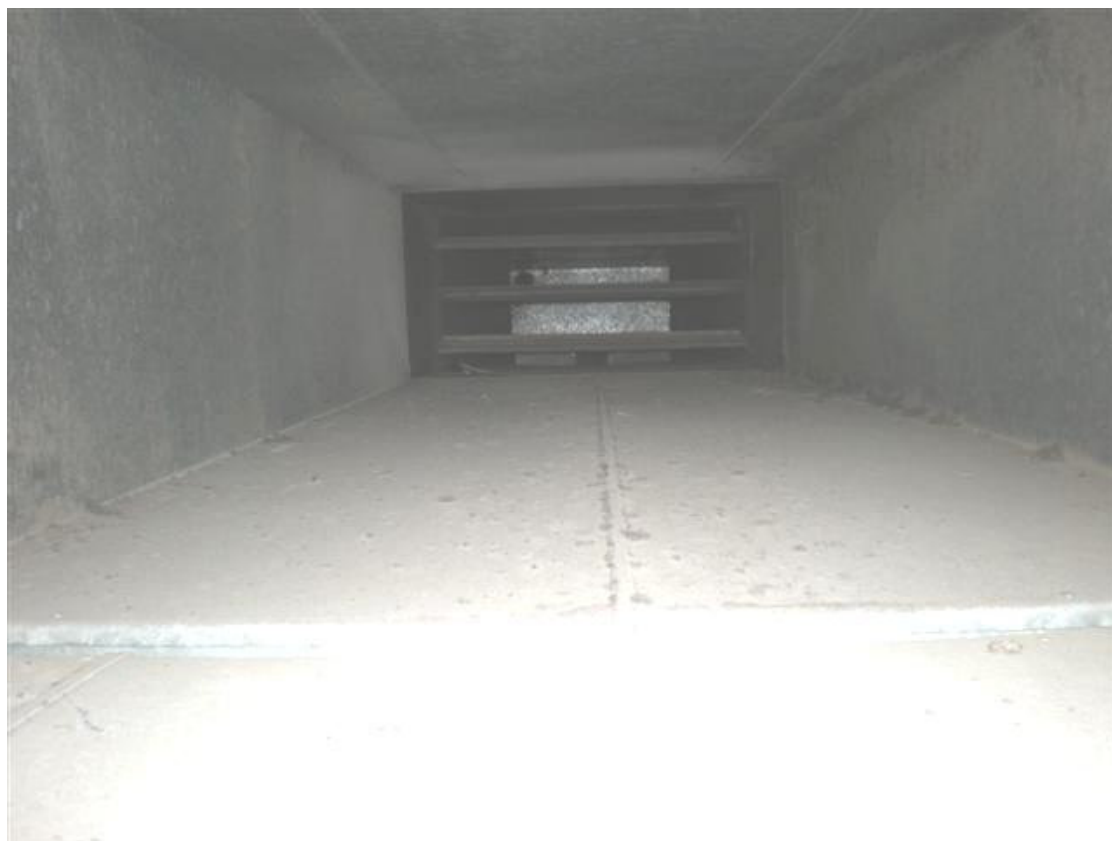
Kuva 6. Poistoilmakoneen 4PP1 runkokanavaa.

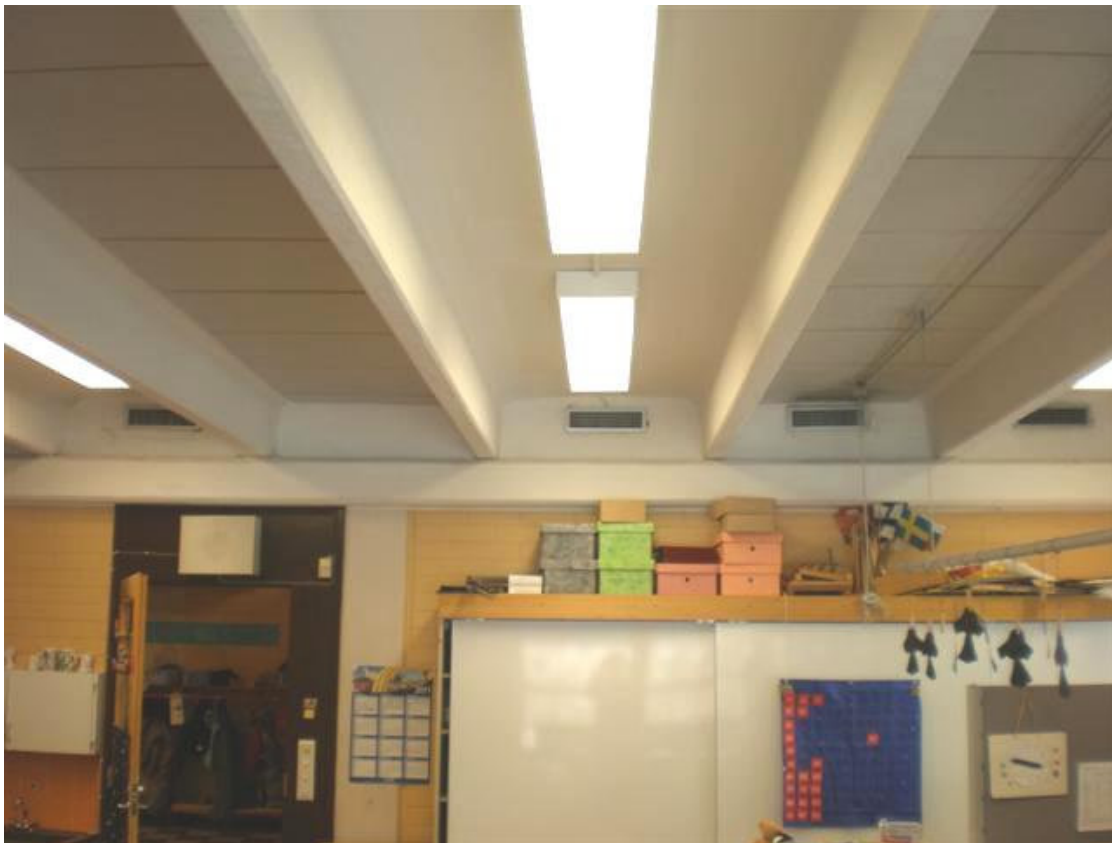
Huonetilojen ilmanvaihdon pääte-elimet ovat asennettu lähelle toisiaan yleensä samalle puolelle huonetta (kuva 7), joten ilman vaihtuvuus koko huoneen osalta jää puutteelliseksi.

Kuva 7. Luokkahuoneen tulo- ja poistoilmanvaihdon päätte-elimet.

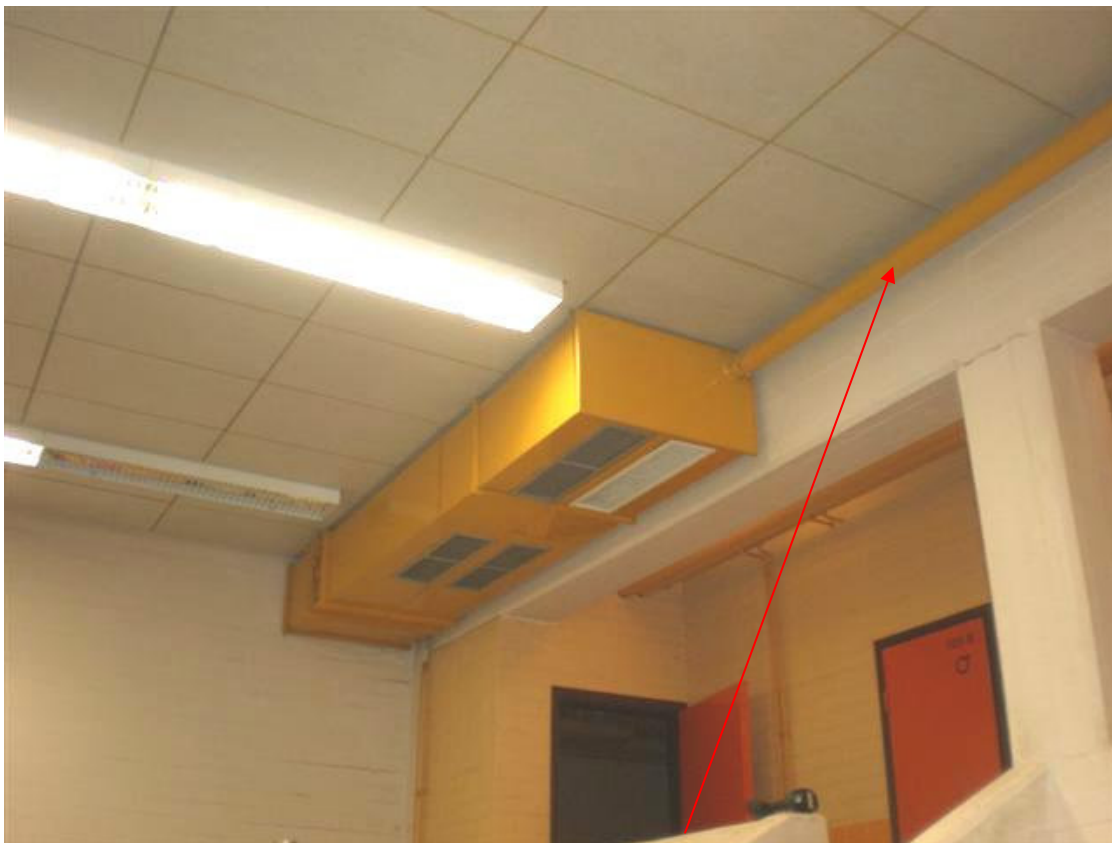
Tuloilmakoneen 4TP1 ilmamäärät jäävät noin 28 % alle iv-kuvasta lasketun kokonaisilmamäärän. Saman vaikutusalueen poistoilmamäärä (4PP1) on noin 14 % yli vaaditun. Ilmamäärien epätasapaino johtuneee osittain tuloilmakoneen melko likaisista suodattimista. Epätasapaino aiheuttaa kuitenkin ongelmia varsinkin liikuntatilassa (132), jossa poistoilmanvaihto on noin 30 % tuloilmanvaihtoa suurempi. Voimakas alipaine vetää alapohjan hajuja liikuntatilaan ja haju on aika ajoin melko voimakas. Liikuntasalin poistokanavasta on alapohjan tuuletusta varten vedetty kanava (kuva 8), mutta se ei toimi kunnolla, koska liikuntatilan isot poistosäleiköt ”syövät” pienen kanavan tarvitseman paineen.

Kuva 8. Alapohjan tuuletusta varten on vedetty kanava liikuntasalin poistokanavasta.
