KUNTOARVIO JA PTS-suunnitelma Rakenteet, LVISA -tekniikka

KIMOKUJAN KOULU

Kimokuja 5, 01200 Vantaa

23.12.2010

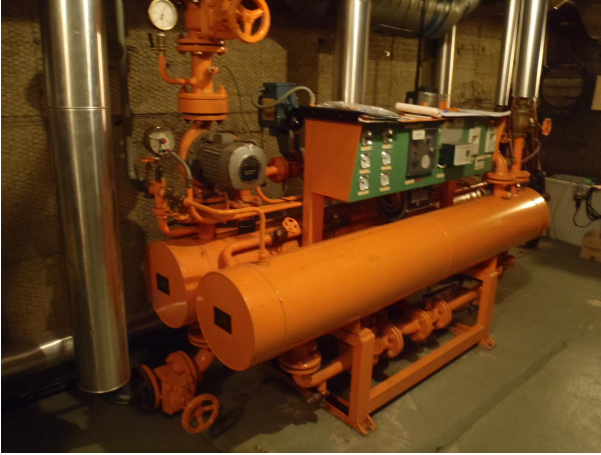
Lämmönsiirtimet on asennettu v. 1976, ja ne ovat varusteineen elinkaarensa päässä. Lämmitysverkosto on myös alkuperäinen. Lämpöjohtoverkostossa on alkuperäiset linjasäätö- ja sulkuventtiilit. Lämmönsiirtimien uusimisen yhteydessä vanhat linjasäätö- ja sulkuventtiilit on tarkoituksenmukaista uusida, sekä suorittaa verkoston tasapainotus. Patteriventtiilit ovat uusittu vuonna 2003. Lämmityspiirin säätölaitteet ovat vanhoja Landis & Gyr merkkinisiä säätimiä. Vesikalusteita on uusittu huollonomaaisena työnä.

Kuva L1. Lämmönsiirtimet vuodelta 1976 ovat elinkaarensa lopussa.

- Käyttövesi- ja viemäriputkiston kuntotutkimus
- Lämmönsiirtimien uusiminen varusteineen
- Linjansäätö- ja sulkuventtiilien uusiminen ja lämmitysverkoston tasapainotus

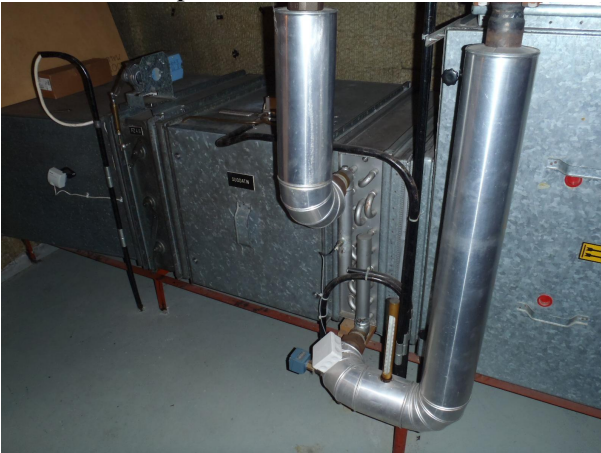
Kuva L3. TP 4. vaikutusalue voimistelusalissa. IV-kone on tulossa tarkasteluajaksi elinkaarensa päähän.

- IV-koneiden uusiminen varusteineen

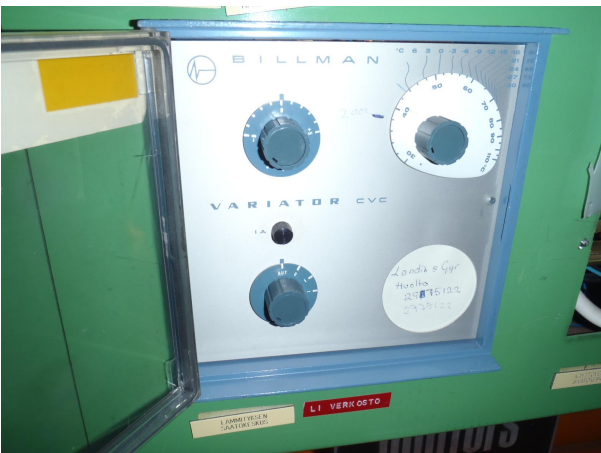
Kuva. L5 lämmitysverkoston säätöyksikkö on elinkaarensa lopussa.

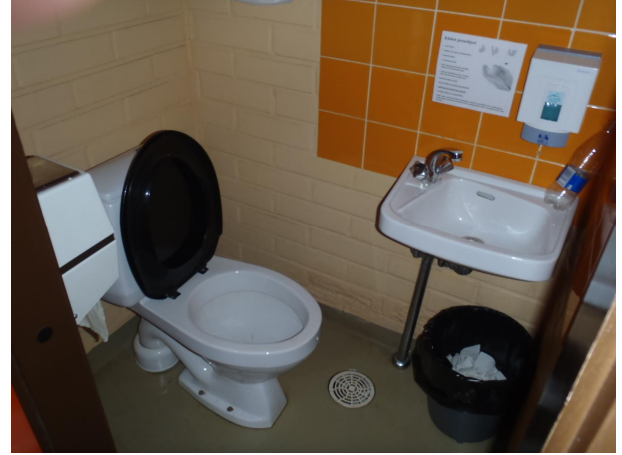
Kuva L2. Osassa wc-tiloja pesualtaissa on 2-otehanoja.

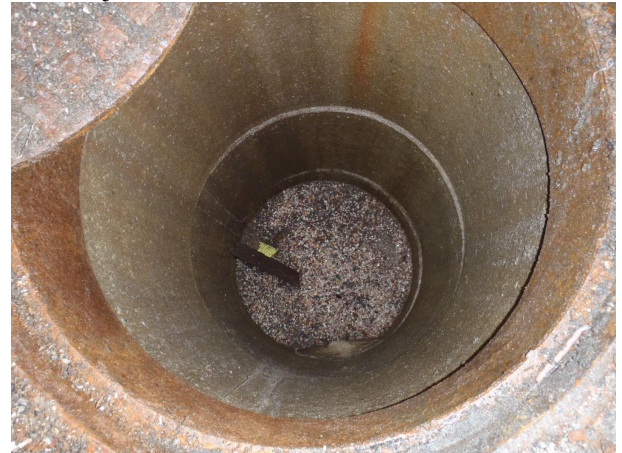
Kuva. L4. Sadevesikaivossa hiekkaa!

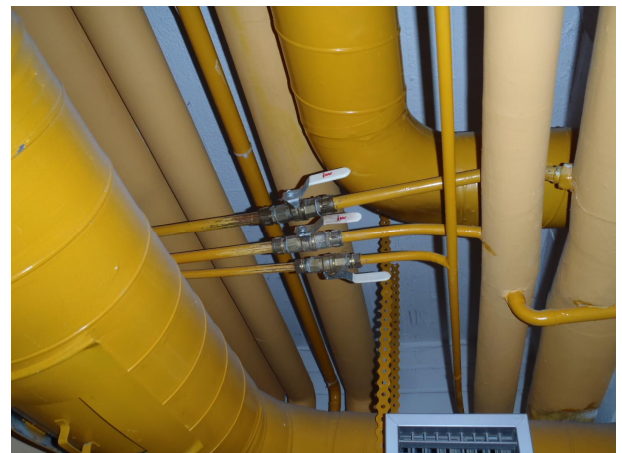
Kuva. L6 käyttövesiverkoston palloventtiilejä

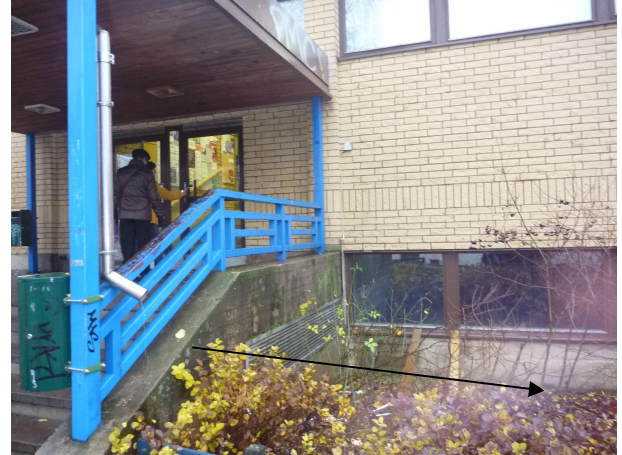
Maanpinnan muotoilut on pyritty tekemään rakennuksesta pois päin viettäväksi ja oletettavasti ne ovat säilyneet pidemmän aikaa. Silmämääräisesti maanpinnat viettävät suurelta osin loivasti rakennuksesta pois päin. Kohteella suoritettujen korkomittausten (26.10.2010, WSP Mittausyksikkö) mukaan maanpinnan muotoilut viettävät loivasti rakennukseen päin etelän- ja idän puoleisilla rakennuksen osilla.

Luultavasti maanpinnat ovat painuneet vuosien aikana ja erityisesti rakennuksen perusmuurin vierellä on paikoin painaumia. Painaumat viittaavat maaperän routavaurioihin. Nurmialueet ovat kuluneet.

Kuva R1. Maanpinnan muotoilut rakennuksen vierellä viettävät paikoin rakennukseen päin. Rakennuksen vieressä maanpinnat ovat paikoin painuneet.

Toimenpiteet: Vierusmaiden viettokaltevuuden parantaminen (erillinen suunnitelma korkomittauksen pohjalta). 1-3 v. kuluessa. Pihan puuaitojen uusiminen ja muiden aitojen huoltomaalaus 1-3 vuoden kuluessa. Pihan betonirakenteisten pengermuurien korjaus 1-3 v.

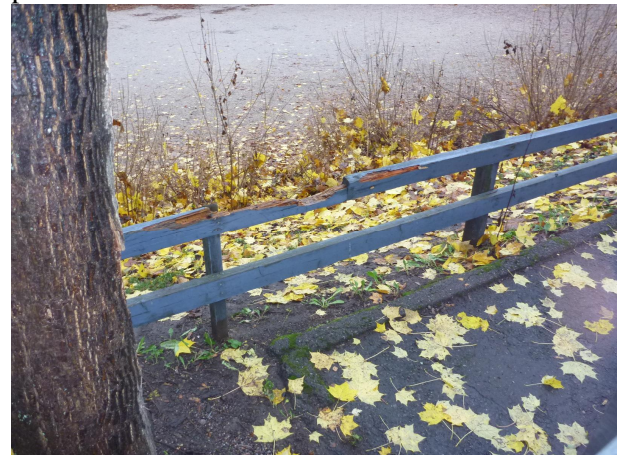
Piha-aidat ja pensaiden ympärillä olevat puurakenteiset aidat ovat kuluneet. Puurakenteisissa aidoissa on paikoin lahovaurioita. Teräsrakenteisten piha-aitojen maalipinnat ovat osin kuluneet. Urheilukentän ympäristössä on uusittuja verkkoaitoja, jotka ovat hyvässä kunnossa. Etupihan aita on osin rikkoontunut ja ruostunut. Lasten leikkivarusteet olivat hyvässä kunnossa.

Kuva R2 Pihan puu-aidat ovat paikoin lahonneet.

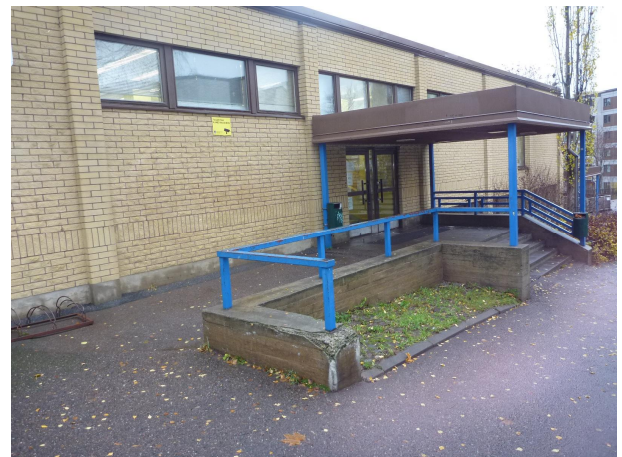
Piha-alueella on myös betonirakenteisia pengermuureja. Pihan betonirakenteiset pengermuurit ovat osin rapautuneet

Kuva R3 Pihan betonipenkereissä on rapautumavaurioita.

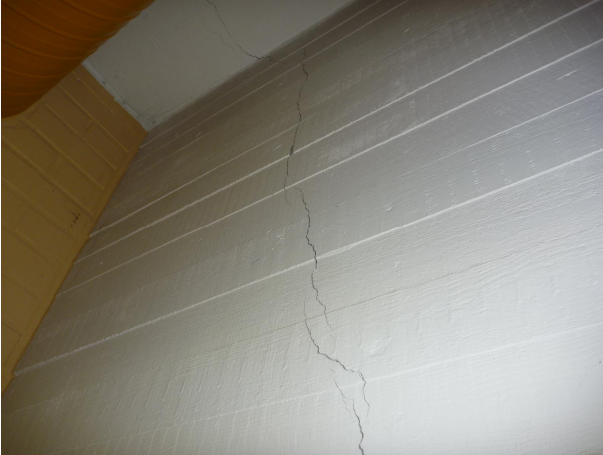
Kellarissa olevien varastojen seinissä on muutamia pystysuuntaisia halkeamia. Todennäköisesti halkeamat johtuvat maanpaineesta johtuvasta kuormituksesta.

Kuva R4 Maanvastaisessa seinässä on pystysuuntaisia halkeamia.

Toimenpiteet: Perusmuurien halkeamien injektointi ja paikatuilta kohdalta sisäpintojen maalaus sekä seuranta 1-3 v.

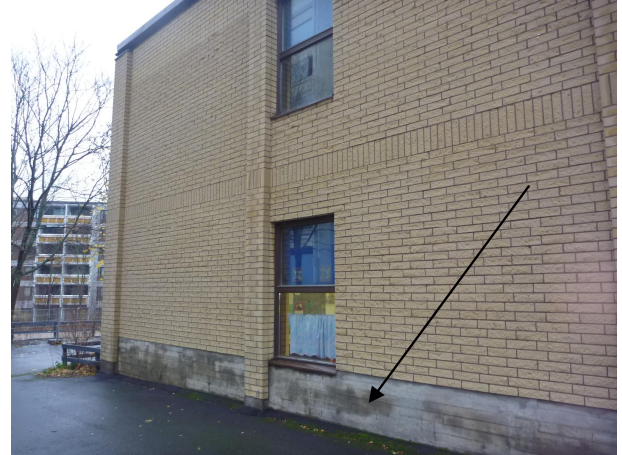
Sokkelit ovat betonipinnalla. Sokkeleiden pinnalla on yksittäisiä pystysuuntaisia halkeamia. Betonipinnalla on lännen puoleisella julkisivulla pystyraudoituksia näkyvillä. Raudoitukset ovat osin ruosteessa.

Kuva R8. Sokkelissa korroosioaurioituneita teräksiä näkyvillä.

Sokkelin betonirakenteiden kuntotutkimus ja korjaussuositus kuntotutkimuksen tulosten pohjalta 1-3 vuoden kuluessa. Todennäköisen korjaussuosituksen laastipaikkauskorjaus, jonka päälle betonisokkelia suojaava pinnoite(tuulettuva verhous tms. maalaus). Sokkeliin kauttaaltaan suojauspinnointi.

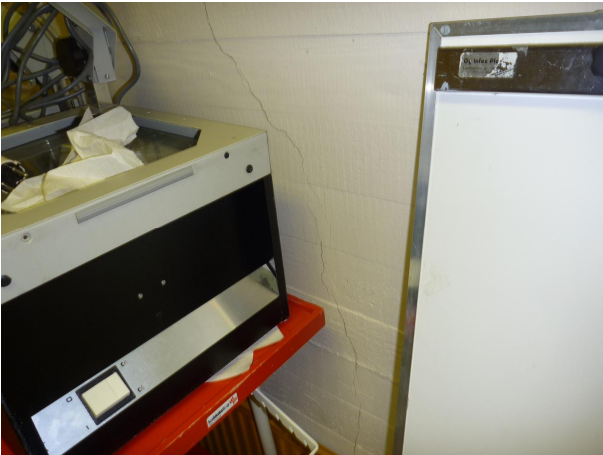
Kuva R5 Maanvastaisessa seinässä on pystysuuntaisia halkeamia.

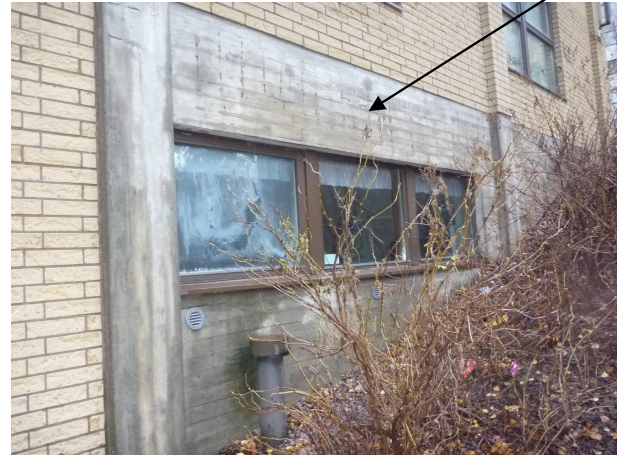
Kuva R9. Korroosioaurioita sokkelissa.

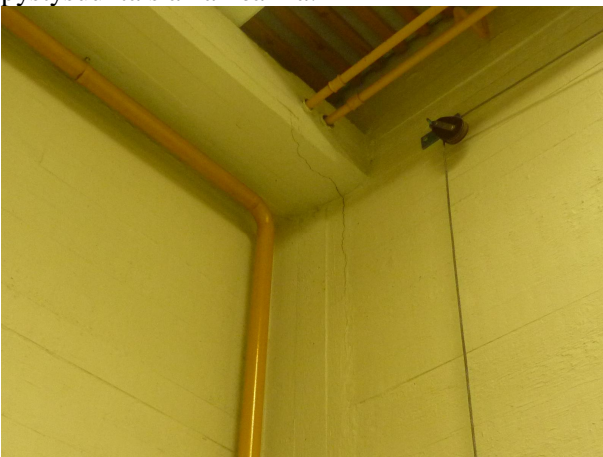
Rakennusrungossa on paikoin yksittäisiä pystysuuntaisia halkeamia kellarikerroksen osalta. Halkeamia on rakenteiden liitoskohdissa ensimmäisen (maanpäällisen) kerroksen luokkahuoneissa. Lisäksi halkeamia on (ensimmäisen kerroksen) eteläpäädyen varastorakennuksen maanvastaisessa seinässä. Muilta osin rakennusrungossa ei ole vaurioita.

Kuva R6. Rakenteiden halkeamia.

Toimenpiteet: Rakennusrungossa havaitut halkeamat tulee injektoida 1-3 vuoden kuluessa. Injektoinnin jälkeen halkeamien kehitystä tulee seurata ja tarvittaessa ryhtyä toimenpiteisiin. Kustannukset käsitelty kohdassa F1 – Perustukset.

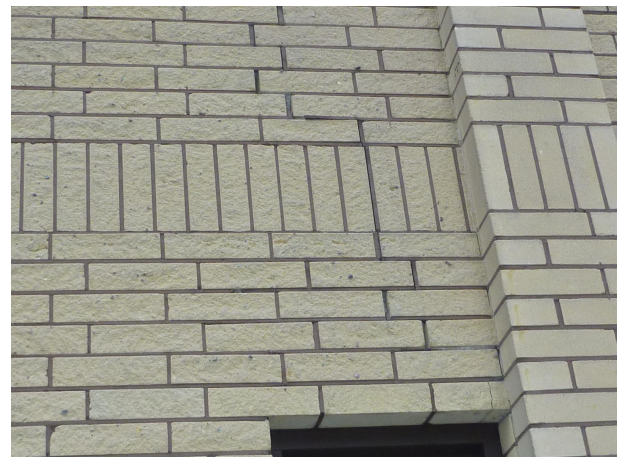
Julkisivun kunto oli tyydyttävä, tiilipinnat ovat hyväkuntoiset. Tiilien laastisaumat ovat osin rappauneet ja laastisaumoissa on paikoin rakoilua. Pääsisäänkäynnin betonirakenteisten runkorakenteiden pinnalla on havaittavissa rappauksen lohkeilua ja korroosiovaurioituneita teräksiä.

Kuva R10. Tiilijulkisivujen laastisaumoissa halkeamia.

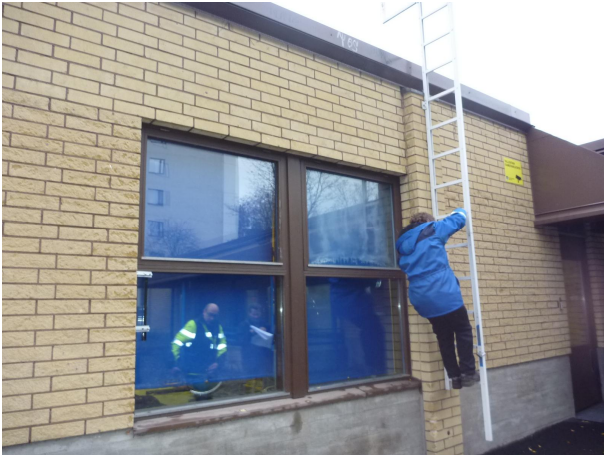
Kuva R11. Ikkunat ovat tyydyttävässä kunnossa. Suositellaan ikkunoiden maalaus-kunnostusta.

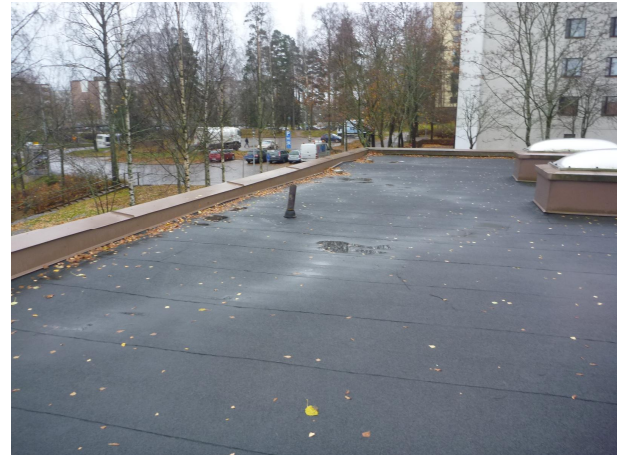
Kuva R14. Vesikatto on uusittu muutamia vuosia sitten. Vesikatolla on yksittäisissä kohdin lammikoitumista.

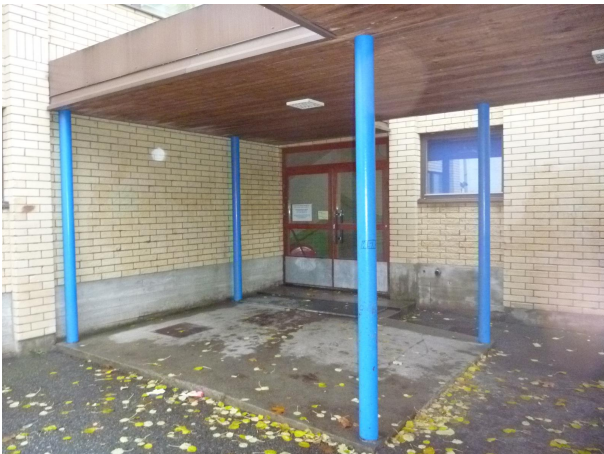
Kuva R12. Sisäänkäyntikatosten pilarien maali on kulunut. Suositellaan pilareiden maalaus-kunnostusta.

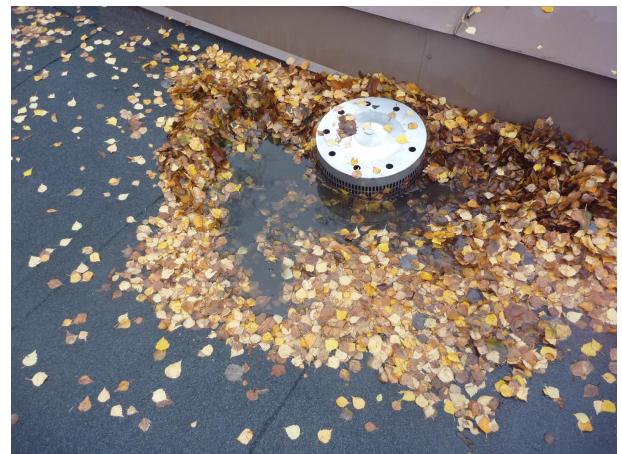
Rakennuksen vesikatolla yksi sadevesikaivo oli tukossa. Sadevesikaivojen ympärillä oli paikoin lehtiä, jotka tukkivat sadevesikaivot vesikatolla. Katon läpiviennit ovat osittain puutteellisia Suositeltiin käyttäjän edustajalle sadevesikaivojen puhdistusta roskista ennen talven tuloa. Sadevesikattojen tukkeutuminen altistaa vesikaton vesivuotovaurioille.

Kuva R15. Vesikaton kattokaivo oli tukkeutunut. Todennäköistä on että katon vesivuodot ovat mahdollisia, mikäli ko. ongelmia katoilla pääsee syntymään.

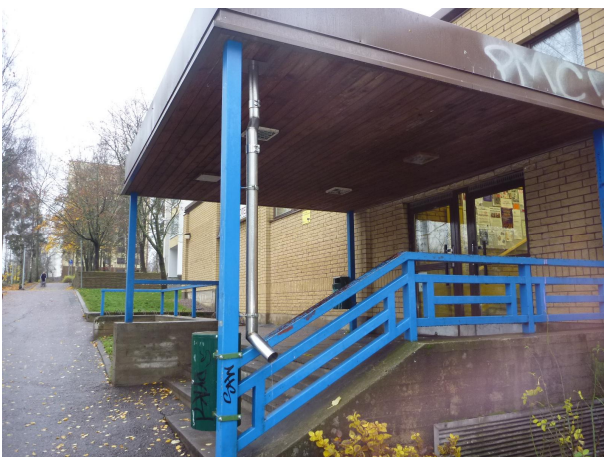
Sisäänkäyntien portaat ja eduslaatoitukset ovat betonia. Ne ovat pinnasta hieman kuluneita. Kirjastopäädyssä kellarikerroksen johtavat betoniportaavat, joita ei ole pinnoitettu. Portaiden kohdalla perusmuurissa on paikoin maalitöhrjä.

Kuva R13. Ulkoportaat ovat kuluneet. Suositellaan pinnoituskorjausta.

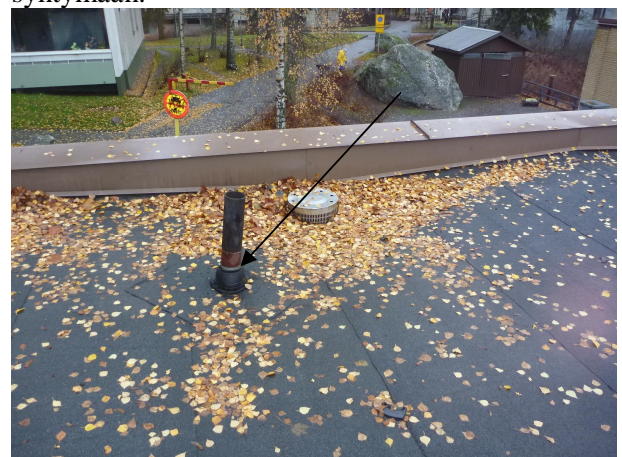
Kuva R15. Läpiviennit paikoin puutteelliset.

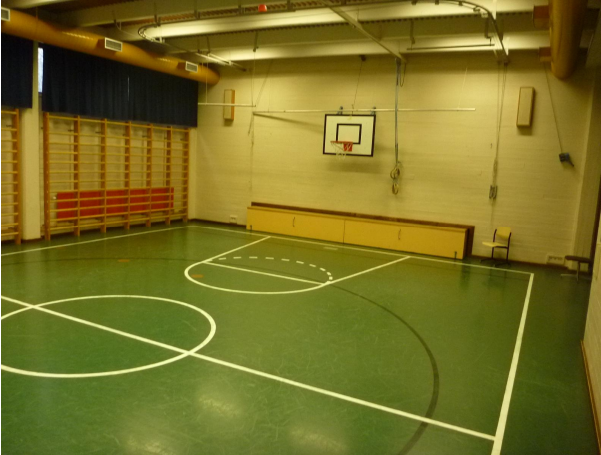
Pintakosteusmittausten perusteella suoritettiin rakenneavaukset sekä porareikämittaukset liikuntatilan betonilattiaan. Porareikämittausten perusteella kosteus betonissa on paikoin hieman normaalia korkeampi. Kohteessa tehtiin kolme viiltomittausta muovimaton ja betonilaatan väliin sekä 7 porareikämittausta betonilaatan betonin suhteellisesta kosteudesta. Todennäköisesti kapillaarinen kosteus on päässyt maanvaraiseen betonilattiaan ja seinien osalta sadevedet ovat osittain aikanaan kastelleet perusmuurin. Lähivuosina maanvastaisien betoniperusmuurien osalle on rakennettu seinien kuivatus. Salaojitusta ei todennäköisesti ole olemassa perusmuurin alaosissa.

Kuva R16. Liikuntasalista mitattiin kosteuksia ulkoseinän läheltä ja muualtakin lattiasta porareikämittauksella.

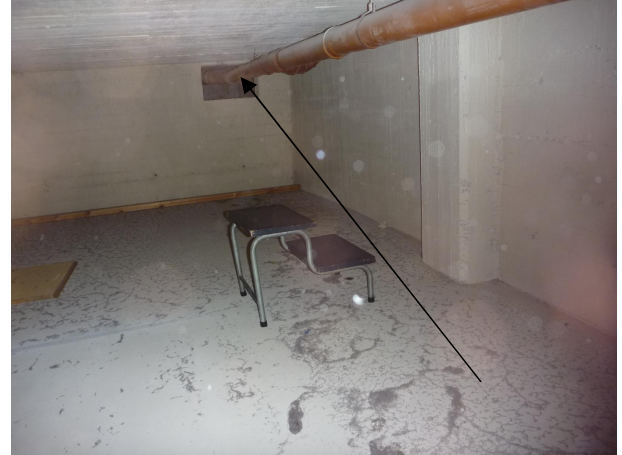
Kuva R18. Näyttämövaunun säilytystilasta on yhteys kellaritilatyhjiöön.

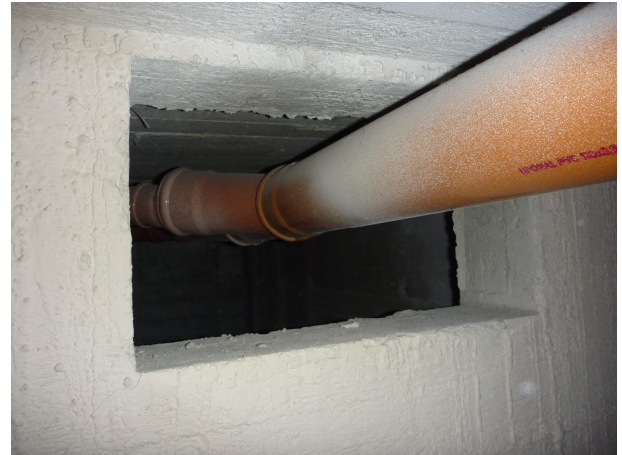
Kuva R18. Kellaritilasta tuli maakellarimaista hajua.

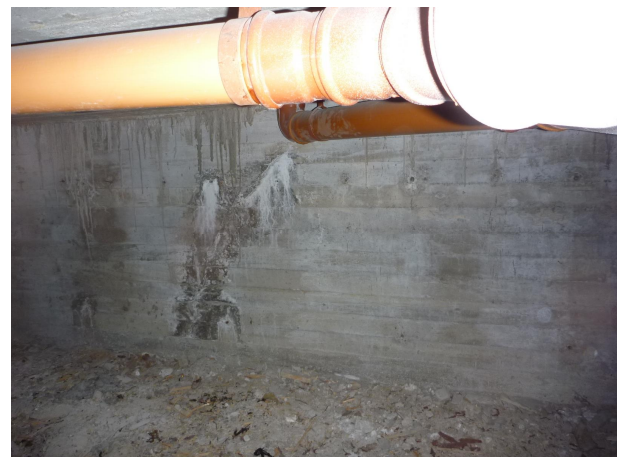
Kuva R19. Kellarityhjiössä on kosteusvalumajälkiä. Todennäköisesti valumajäljet eivät ole ihan tuoreita.

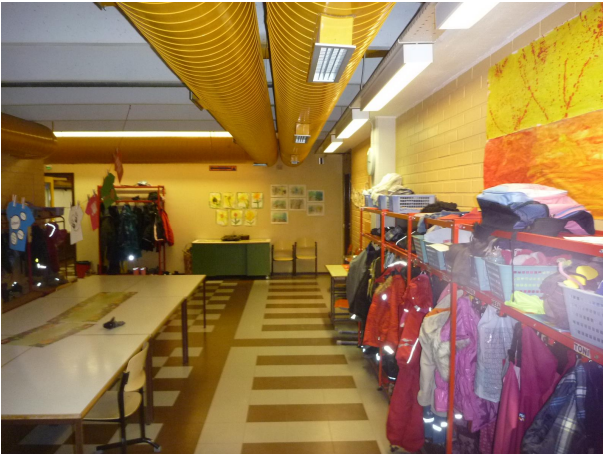
Kuva R20. Sisätilat ovat tyydyttävässä kunnossa. Sisätiloissa on normaalia kulumisen jälkiä.

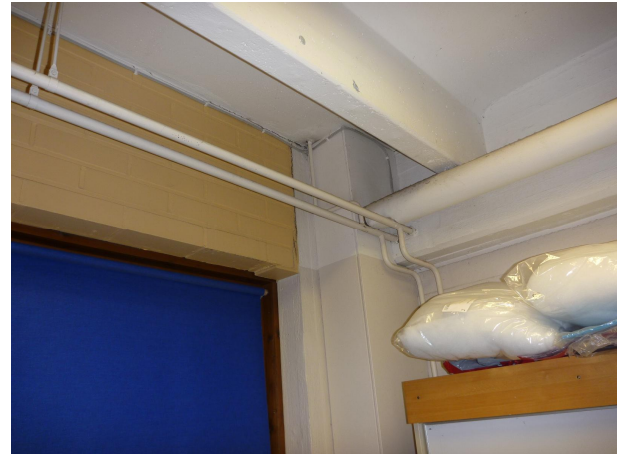
Rakenteiden väliset saumat on toteutettu laastilla. Laastisaumat ovat näiltä osin paikoin halkeilleet. Rakenteiden väliset saumat tulee muuttaa elastisiksi.

Kuva R24. Rakenteiden saumoissa on paikoin halkeilua.

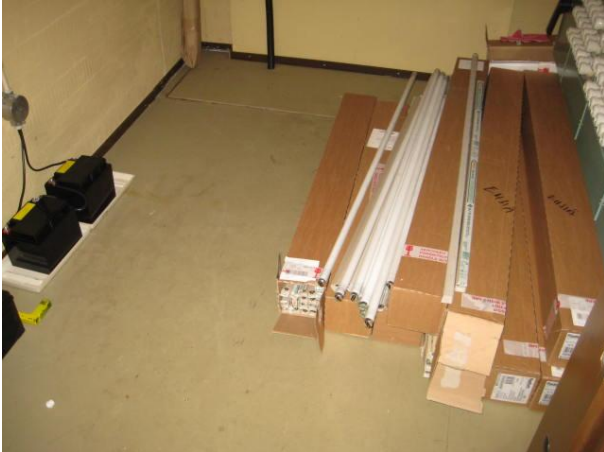
Kuva 1. Pääkeskustilassa tavaraa.

- Pääkeskustilan tyhjentäminen ja siivous.
- Puuttuvien valaisinkupujen asentaminen paikalleen kotelointiluokan säilyttämiseksi.

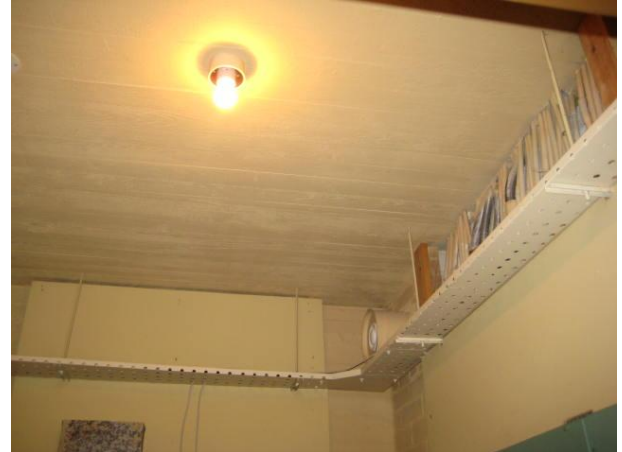
Kuva 2. Pääkeskustilassa puuttui valaisinkupu (myös Lämmönjakohuone).
