PINTAKALLISTUSSELVITYS

Kimokujan koulu

Kimokuja 5
01200 VANTAA

ASB-YHTIÖT,
ASB-Consult Oy Ab, Helsinki

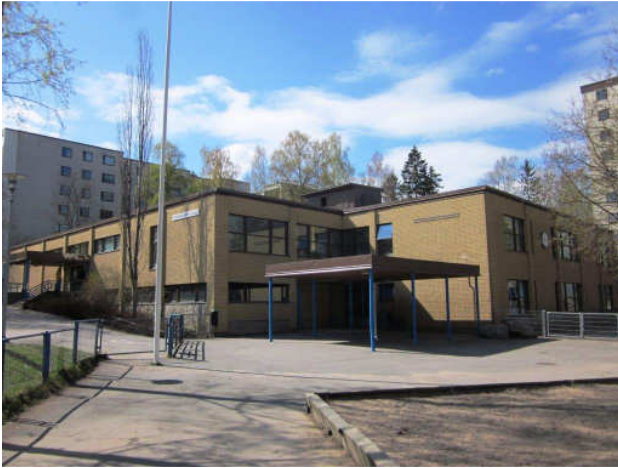
Rakennuksen koillisen puoleisessa kulmassa on kouluosan sisäänkäynti. Piha-alue on asfalttia ja maanpinta viettää rakennusviereltä pois päin sadevesikaivoja kohti (*kuva 1*). **Asfaltin ja sokkelin liittymässä ei ole ns. reunamakkaraa** (*kuva 2*). Sokkelia on näkyvillä 300 – 350 mm. Pohjoissivulla sokkelin vierellä on noin 400 mm sepelikaistale, jonka jälkeen on noin 1400 mm levyinen pensasistutuskaistale ennen asfalttia (*kuva 3*), jossa on **paikoin routavaurioita** (*kuva 4*). Pieneltä alueelta on poistettu asfalttia ja näkyvillä on soraa. Maanpinta viettää rakennuksesta pois päin sadevesikaivoja kohti.

Kuva 1 Rakennuksen koilliskulmaa.

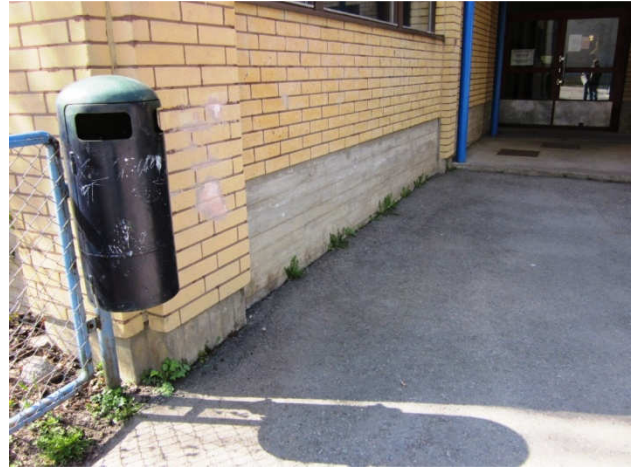
Kuva 2 Sokkeliä vasten ei ole ns. reunamakkaraa.

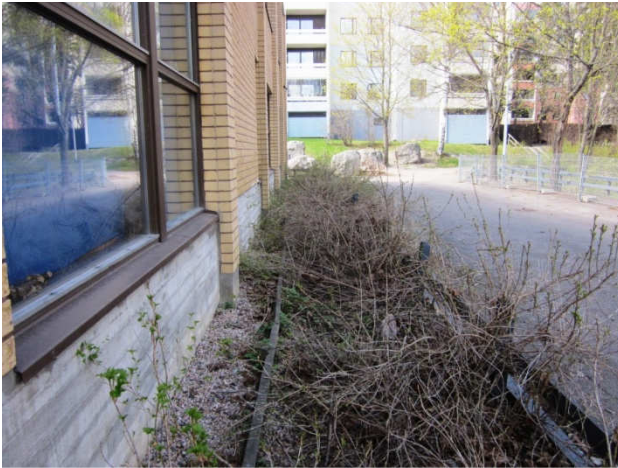
Kuva 3 Pohjoisen puoleista päätyä.

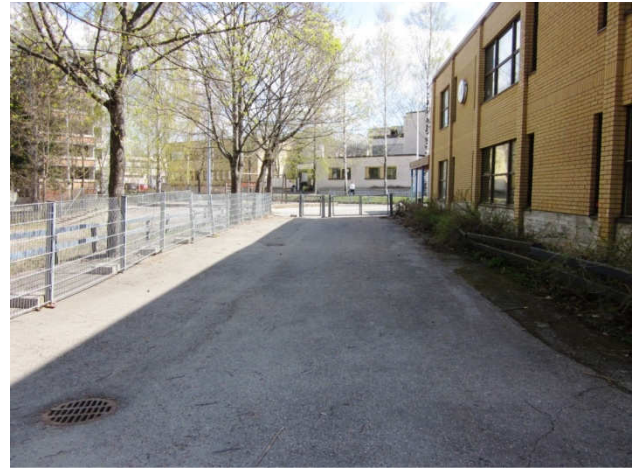
Kuva 4 Asfaltissa routavaurioita.

Piha-alueilla on routavaurioita, mikä tulee huomioida riittävinä maavaihdoksina pihatöiden yhteydessä.

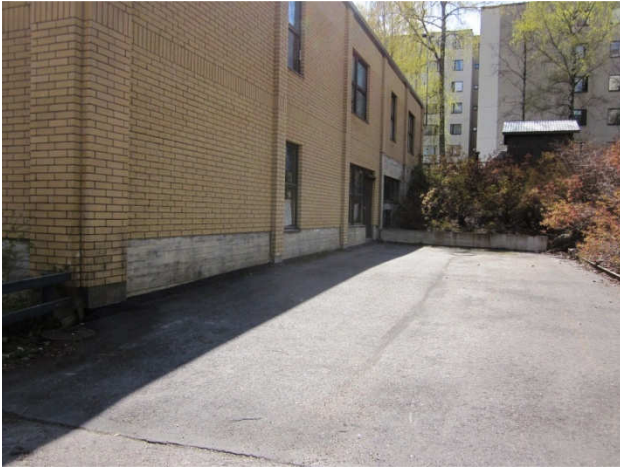
Länsisivun rakennuksen pohjoisen puoleisella osa on asfaltoitu ja pinta viettää rakennuksesta pois-päin ja myös pohjoispäädyn suuntaan (*kuva 5*). **Asfaltin ja sokkelin liittymässä ei ole ns. reunamakkaraa ja sadevesikaivon kansiosa on hieman asfaltin pintaa korkeammalla (*kuva 6*)**. Pohjoisen puoleisen sivustan keskialueella rinteessä on pensasistutusalue (*kuva 7*) ennen **yläosan asfaltitua piha-alueita**, jossa on **paikoin routavaurioita**. Rinteessä on pensasistutuksen kohdalla sepelikaistale. Maanpinta viettää yläosan/ rakennuksen lounaiskulman asfalttialueella pääasiallisesti rakennuksesta pois-päin (*kuva 8*). Asfaltin ja sokkelin liittymässä on eteläsivulla/ päädystä ns. reunamakkara ja sokkelia on näkyvillä noin 200 mm.

Kuva 5 Rakennuksen länsisivua.

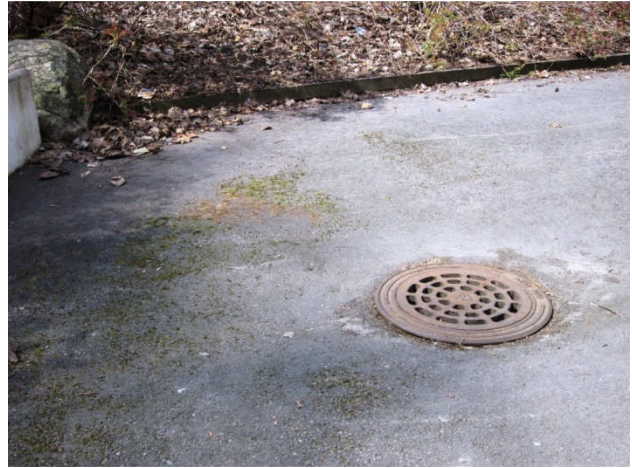
Kuva 6 Kaivon kansiosa asfaltin pintaa korkeammalla.

Kaivojen kansiosat tulee olla maanpinnan tasolla.

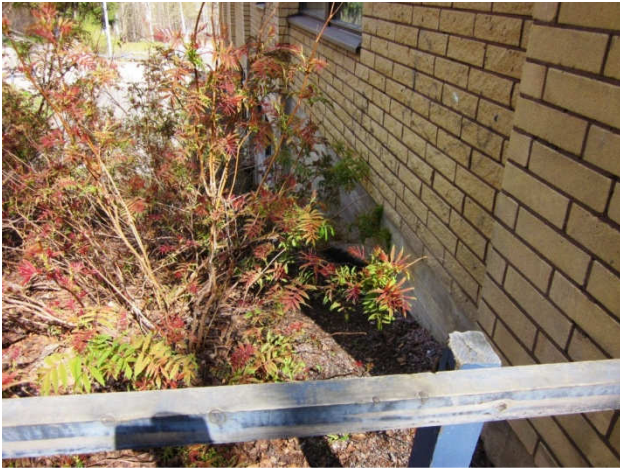
Kuva 7 Rinteessä pensasistutusta.

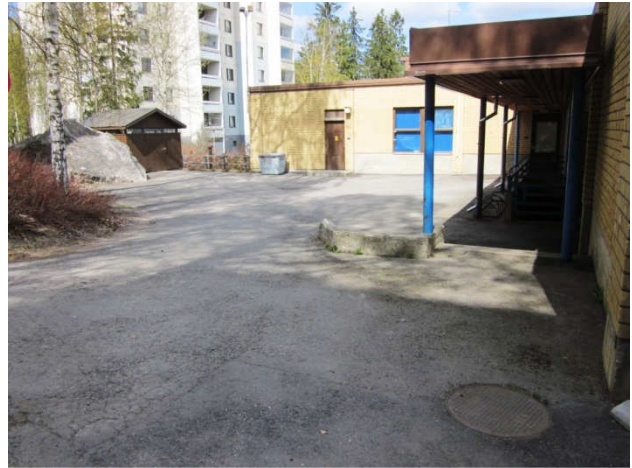
Kuva 8 Rakennuksen asfaltoitua lounaiskulmaa.

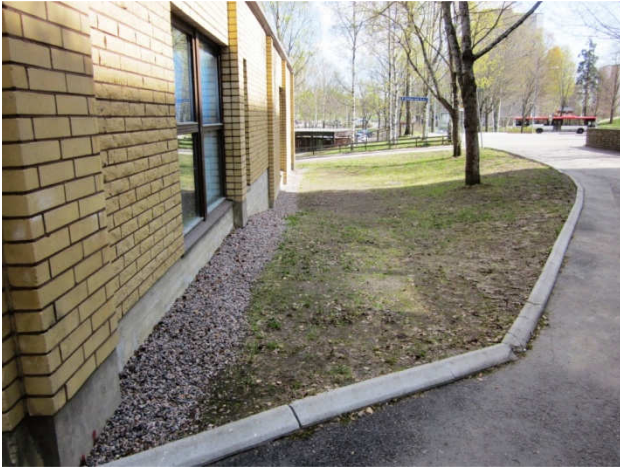
Eteläpäädyssä on rakennuksen vierustalla noin 400 mm sepelikaistale, jonka jälkeen on nurmimaata (*kuva 9*). Asfaltoitu pihatie on erotettu nurmialueesta betonisilla reunakivillä. **Nurmialue on epätasainen ja maanpinta viettää lähellä kaakkoiskulmaa rakennukseen päin.** Sokkelia on näkyvillä 300 – 400 mm. **Kaivon kansiosa on kaakkoiskulmalla maanpintaa korkeammalla** (*kuva 10*).

Kuva 9 Eteläpäätyä. Sokkelin vierellä sepelikaistale.

Pintakallistuksia korjataan Idän puoleisen sivun alaosalla ja eteläpäädyssä.

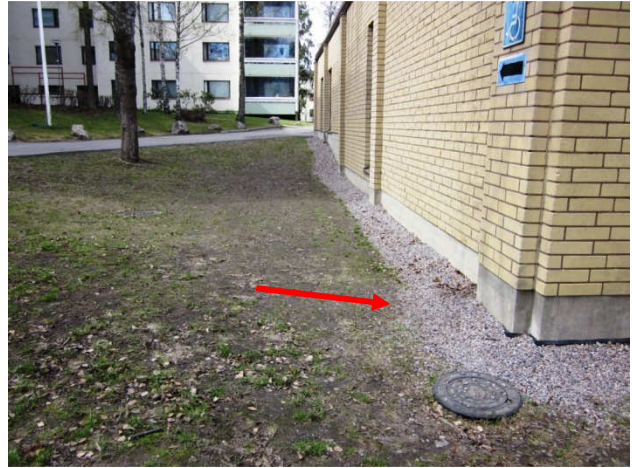
Kuva 10 Kaivon kansiosa maanpintaa korkeammalla. Maanpinta viettää rakennukseen päin kulman läheisyydessä.

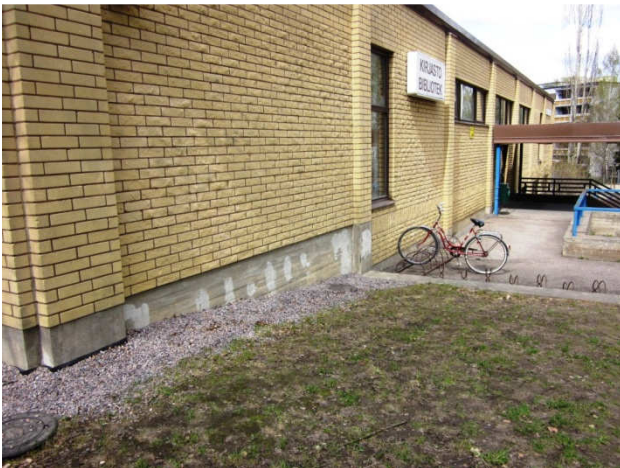
Maanpinta viettää rakennuksen vierustalla alaspäin pohjoisen puoleista päätyä kohti. Yläosalla on sokkelin vierustalla noin 400 mm sepelikaistale (*kuva 11*) ja nurmimaata. Nurmialue on erotettu sisäänkäyntialueesta betonimuurilla. Asfaltin ja sokkelin liittymässä on ns. reunamakkara. Keski-osalla on kirjasto-osan sisäänkäynti, jonka kohdalla on asfalttia (*kuva 12*). Ulko-oven edusta on tasainen mutta alue on kuitenkin katettu. **Alaosalla on pensasistutusta, jolloin sokkelin vierellä ei ole sepelikaistaletta (*kuva 13*).** Maanpinta viettää rakennusta kohti (*kuva 14*). **Lisäksi lähellä kirjaston sisäänkäynnin betonitasannetta on maanpinta montulla.** Sade- ja sulamisvesiä valuu asfaltoitua kävelytietä alapäin ja edelleen pohjoispäädyn piha-alueen sadevesikaivoihin.

Kuva 11 Itäsivua. Yläosalla nurmimaata ja sokkelin vierellä sepelikaistale.

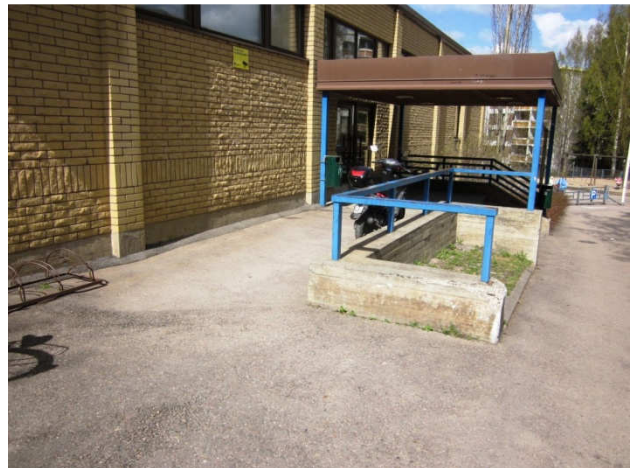
Kuva 12 Keskiosalla kirjasto-osan sisäänkäynti.

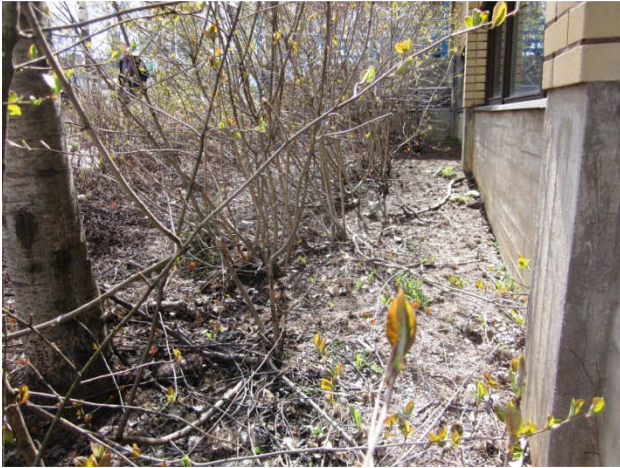
Kuva 13 Alaosalla pensasistutusalue. Sokkelia vasten multamaata.

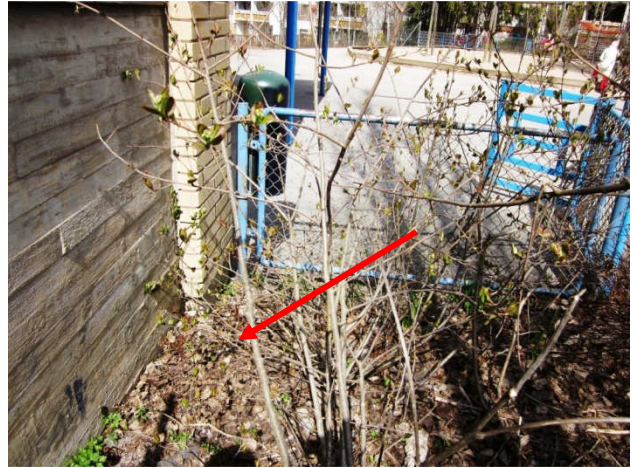
Kuva 14 Maanpinta viettää rakennukseen päin.
