TUTKIMUSSELOSTUS

KIMOKUJAN KOULU KOSTEUS- JA SISÄILMATEKNINEN KUNTOTUTKIMUS

29.6.2011

Kimokujan koulu
Kimokuja 5
01200 Vantaa

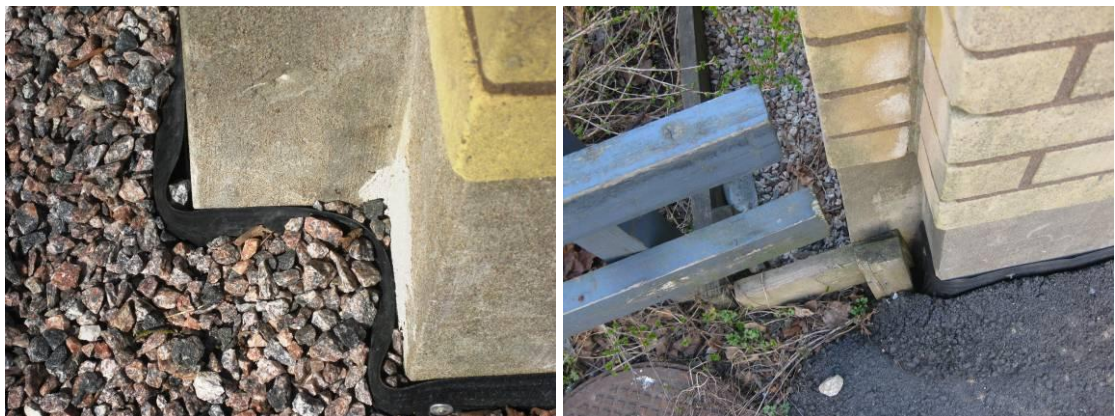
Kuva 2a ja b. Talon ulkonurkissa näkyvät perusmuurilevyt ja sepelisorastus. Levyn yläreunan ja seinän välissä on selvä rako.

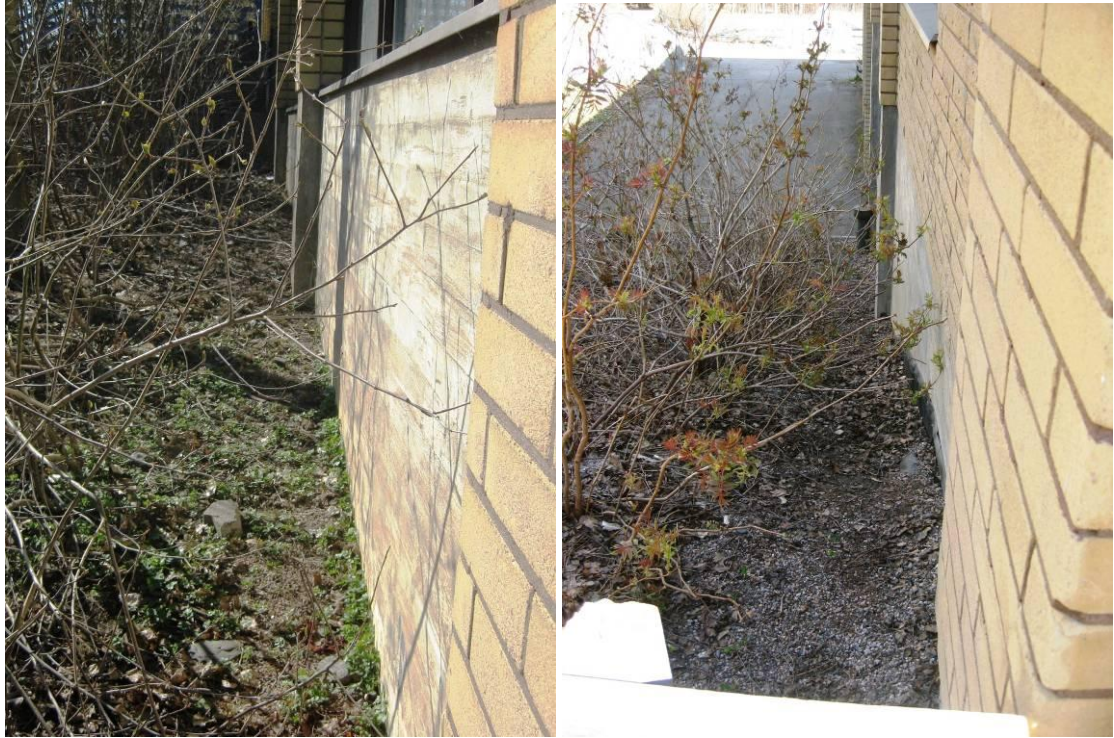
Kuva 3a ja b. Osa sokkelin vierustoista on nurmikoitu ja niissä on pensasistutuksia.

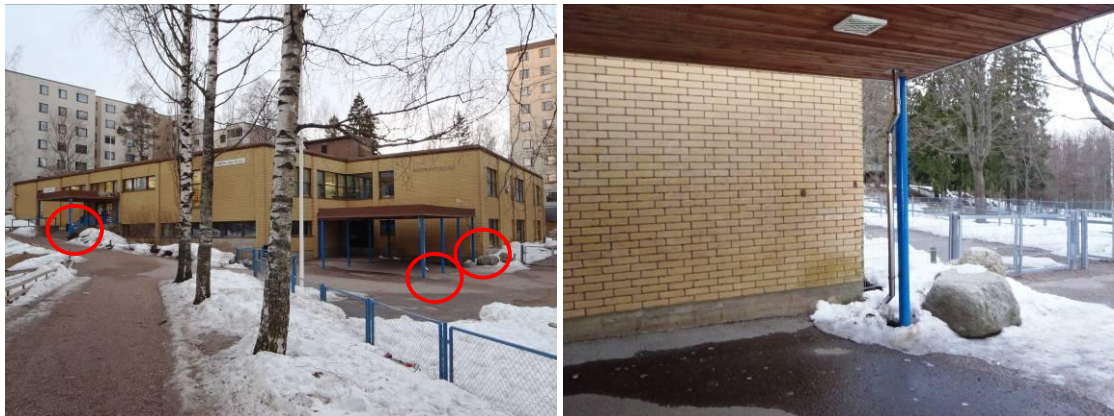
Kuva 4a ja b. Kirjaston katoksen ja pääoven katoksen vedenpoisto tapahtuu ulkopuolisiin syöksytorvin. Pääoven katoksen toinen syöksytorvi heittää vedet ulkoseinälle päin.

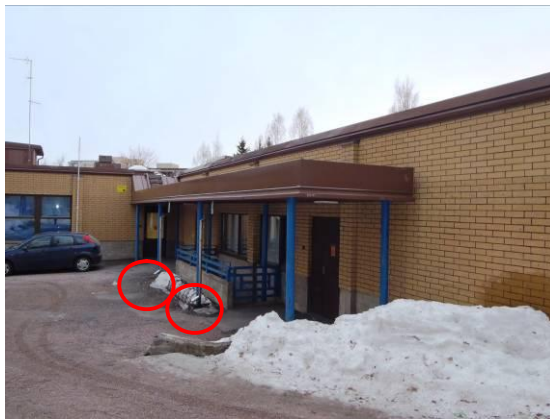
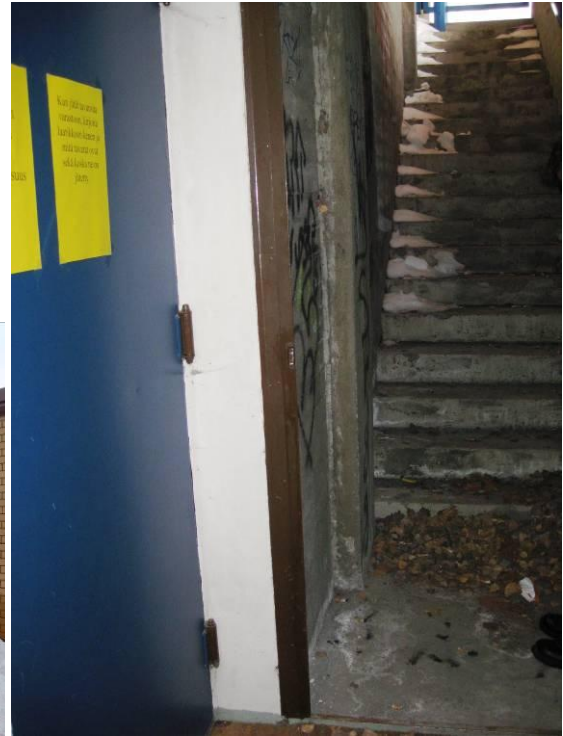
Kuva 5a ja b. Osa yläpihan vesistä ohjautuu portaikkoon. Portaikon alatasanteella on kaivo, jonka päälle kasautuu ajoittain paljonkin lehtiä ja muuta roskaa. Yläpihan katoksen kattovedet ohjautuvat syöksytorvin pihan puolelle ja sieltä sadevesikaivon kautta sadevesijärjestelmään.

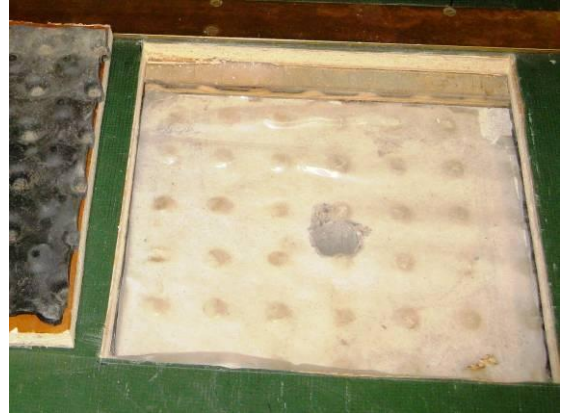
Rakennuksen liikuntasalin lattiasta on WSP Finland Oy todennut maaliskuussa 2011 kohonneita kosteuspitoisuuksia. Lattiarakenteen musta kumimatto on erittäin pahan hajuinen. Lattia on nykyisellään riskirakenne.

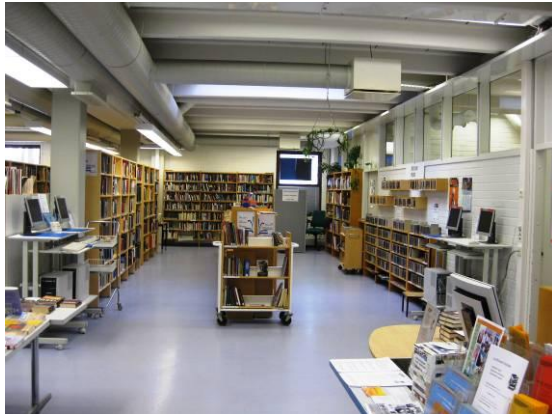
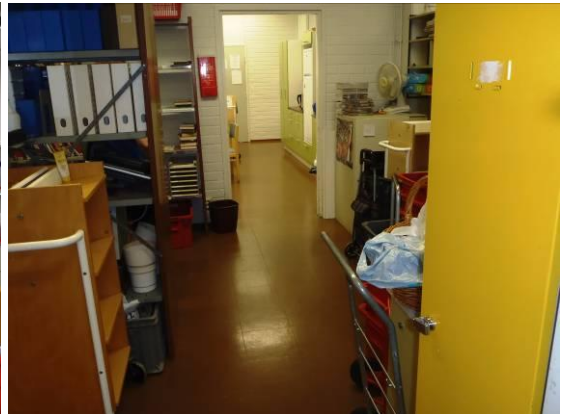
Kuva 6a ja b. Kirjaston eteläpäädyssä on maavarainen alapohjalaatta. Kirjaston lainausalin lattiapinnoite on uusittu noin 5 vuotta sitten. Kirjasvarastossa on alkuperäinen vinyylilaatoitus.

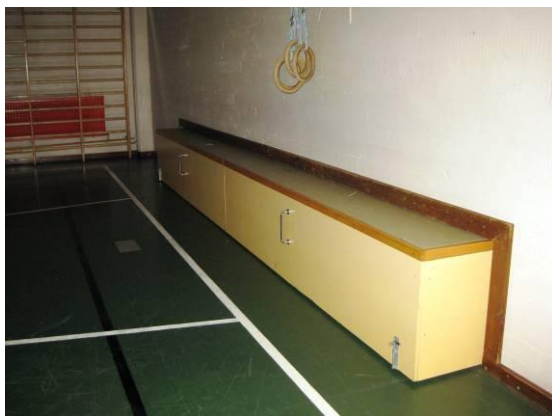
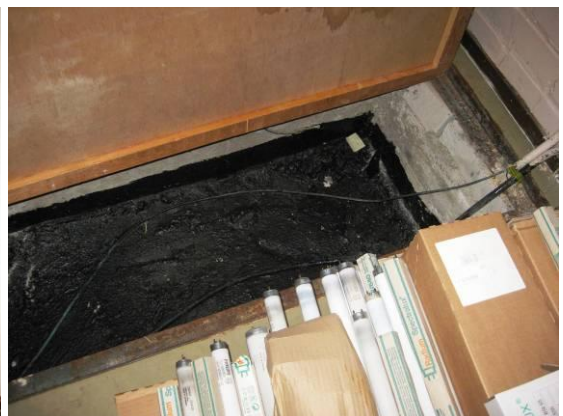
Kuva 7a ja b. Liikuntasalissa, voimisteluvälinevarastossa ja liikuntatilan eteisessä on lattiapinnoitteena joustolattia. Edellä mainitut tilat ovat muita ensimmäisen kerroksen tiloja noin 1,4 m alempana Näyttämövaunu on varastoitu teknisen tilan ja oppilastyövaraston lattian alapuoliseen tilaan. Sähköpääkeskuksessa lattian syvennyksessä on musta, bitumimainen massa.

Mikrobianalyysien perusteella liikuntasalin kumijoustopomatossa ei esiinny normaalista poikkeavaa mikrobikasvustoa. Näytteestä todettiin kuitenkin kosteusvaurioon viittaavaa *Aspergillus fumigatus*. Aistinvaraisen havaintojen perusteella kumijoustopomatossa oli aistittavissa voimakas, normaalista poikkeava, pistävä haju.

Liikuntasalin joustolattian puukoolauksen pinta-osassa ei esiinny normaalista poikkeavaa mikrobikasvustoa. Näytteestä todettiin kuitenkin kosteusvaurioon viittaavaa *Tritirachium* -mikrobia.

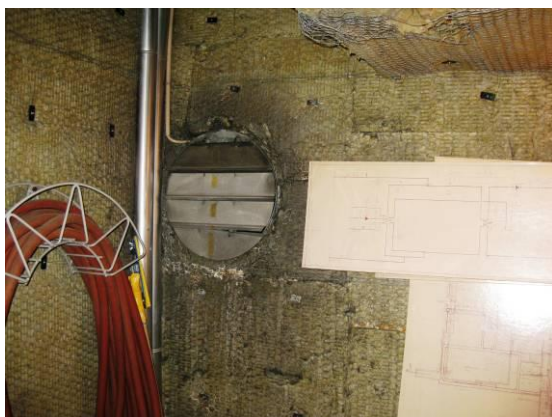
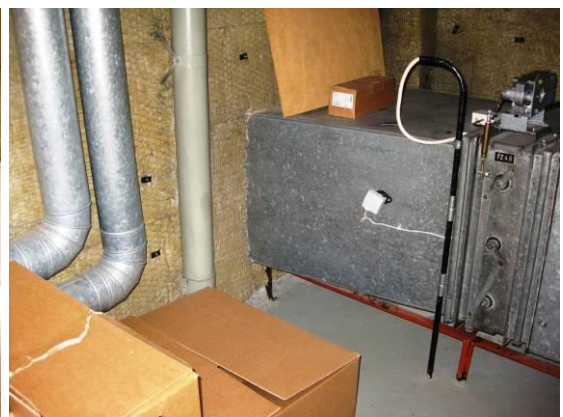
Kuva 8a ja b. Liikuntasalin tuloilmakammio sijaitsee kirjastonpääsisäänkäynnin portaiden alapuolella. Kammioista on säleikkö tekniseen tilaan ja ilmanotto liikuntasalin IV-koneelle. Katso kuvat 36a ja b, kohdasta 9 Ilmanvaihto.

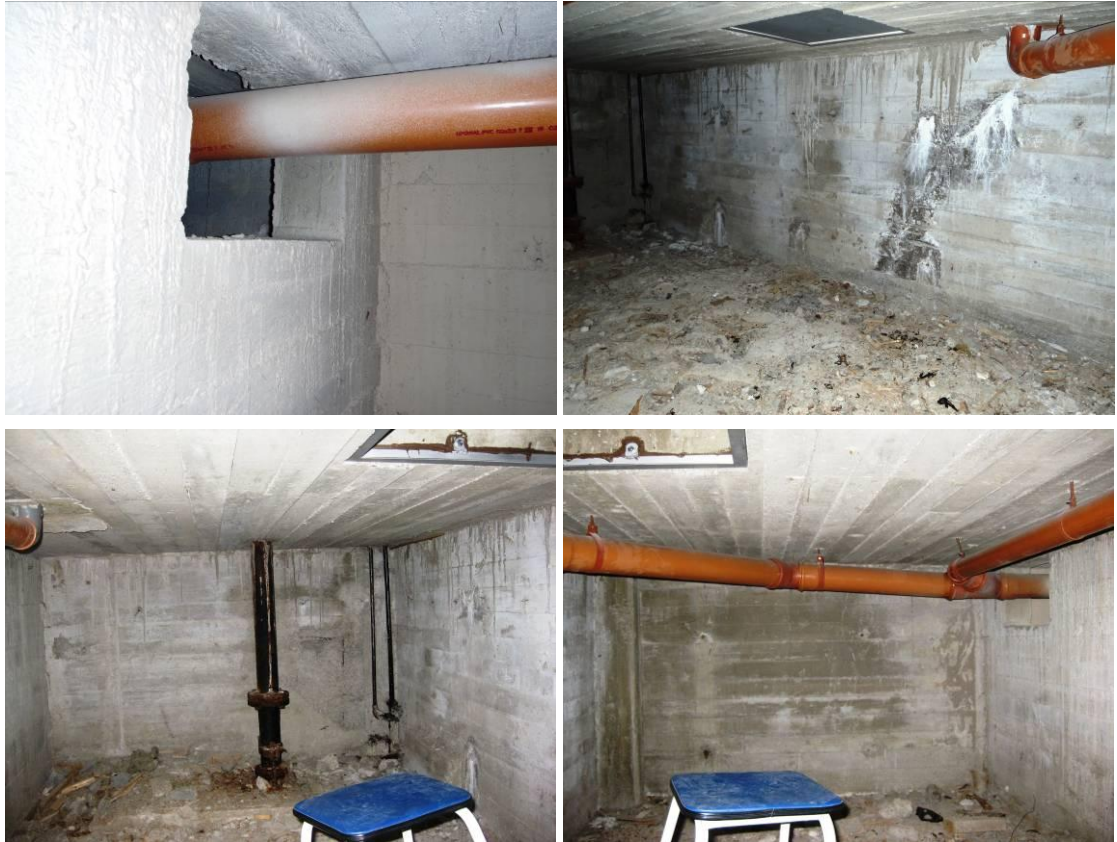
Kuva 9a ja b. Näyttämävaunun tilan itäisivulta on tiivistämätön viemäriäpivienti, jonka toisella puolella on pieni, matalahko, ~1,5 m, alustatila, johon on käynti lämmönjakohuoneen/teknisen tilan kulkuluusta. Savulla havaittuna teknisestä tilasta on ilmavirtaus alustatilaan päin kulkuluukun kohdalla. Alustatilan betonilattian päällä on rakennusjätettä mm. puupalasia. Tilaa ei ole tuuletettu.

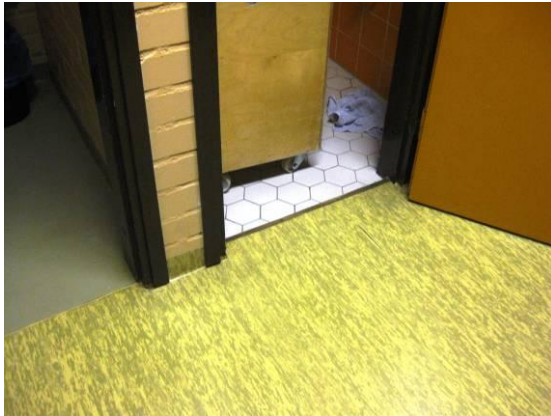
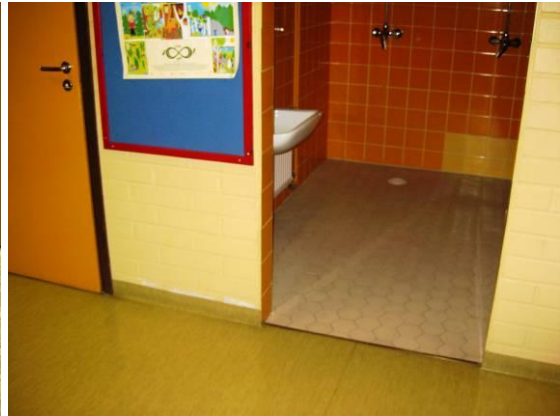
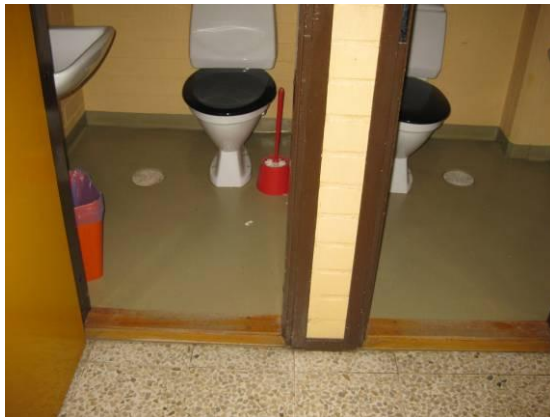
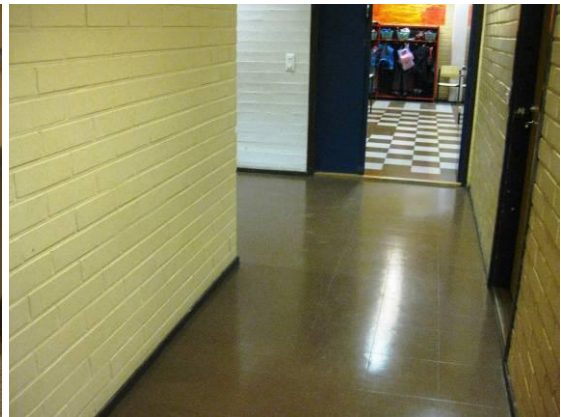
Kuva 10a, b, c ja d. Märkätilojen lattiapinnoitteena on keraaminen laatoitus tai kostean tilan muovimatto. Muutoin lattiapinnoitteena on linoleumimattoa, muovimattoa, vinyylilaatoitusta tai mosaiikkibetonilaattaa.

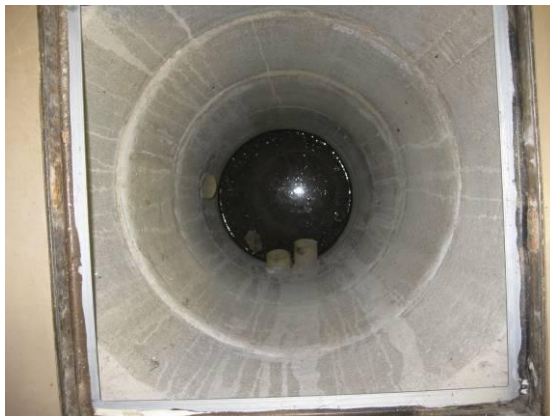
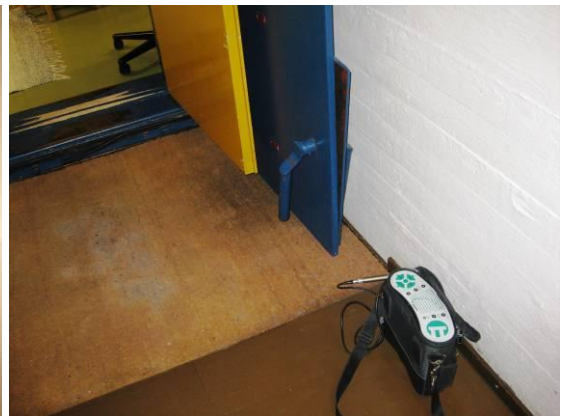
Kuva 11a ja b. Urheiluvälinevarastossa oleva salaojakaivo aukaistiin. Kaivon vedenpinnan taso oli salaojaputkien alapuolella. Käytävän 115 eteläpäässä on pieni syvennys väestönsuojatilan edessä. Syvennykseen on asennettu polystyreenilevytyks ja sen päälle karkea matto, jonka jälkeen käytävän lattiapinta on saatu lähestulkoon samaan tasoon.

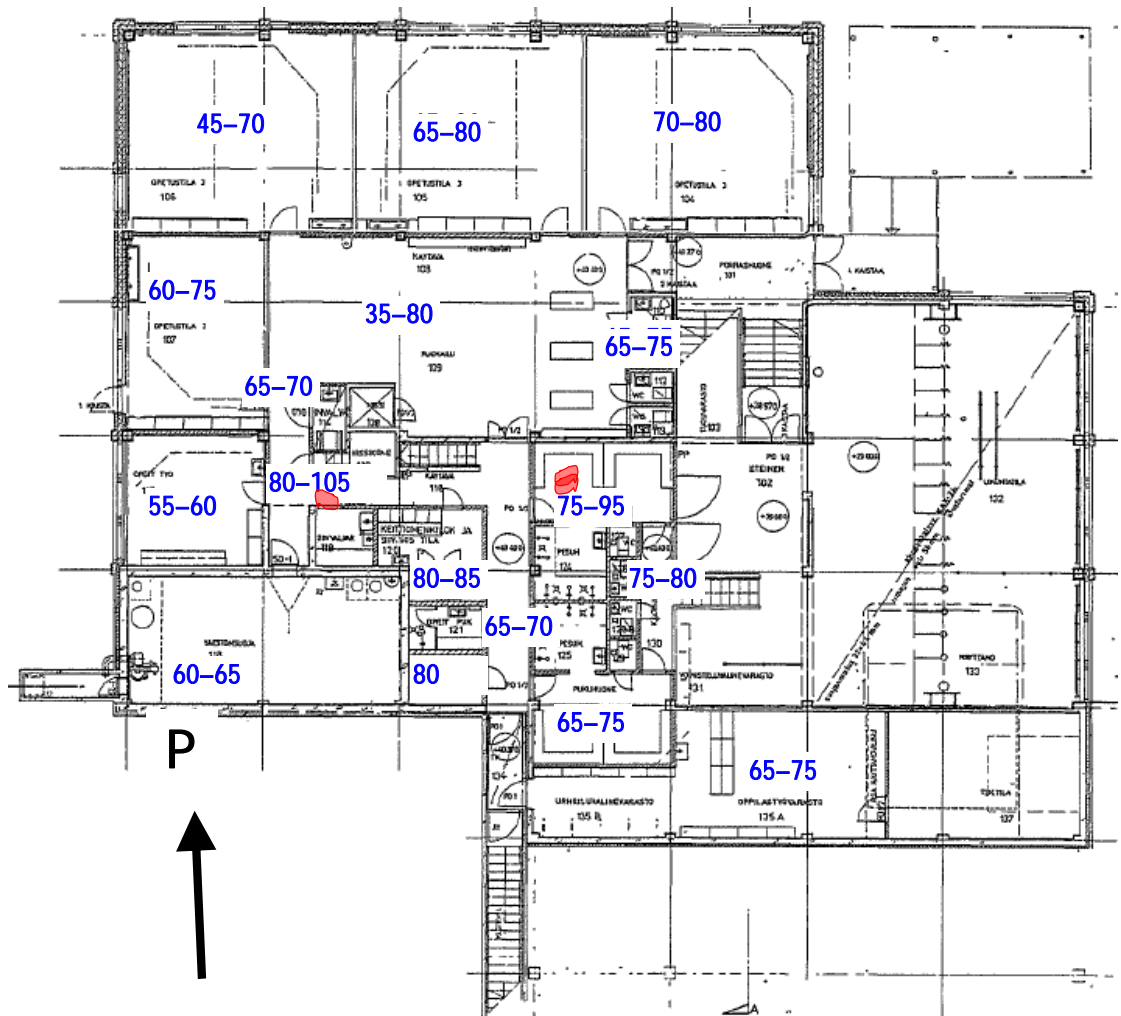
Kuva 12. Ensimmäisen kerroksen alapohjarakenteen pintakosteuskartoituksen pintakosteuslukemat. Paikallisia, hieman koholla olevia pintakosteusilmaisimen lukemia löytyi käytävältä 115 ja pukuhuoneesta 123. Kohdat on rasteroitu punaisella.

Lattiapinnoite on monin paikoin irti alustastaan. Ensimmäisen kerroksen käytävällä 115 ja kirjaston maanvastaisella osalla olevassa kirjavarastossa lattiapinnoitteena olevan vinyylilaatan alle on päässyt kosteutta vaurioittaen mattoliimaa.

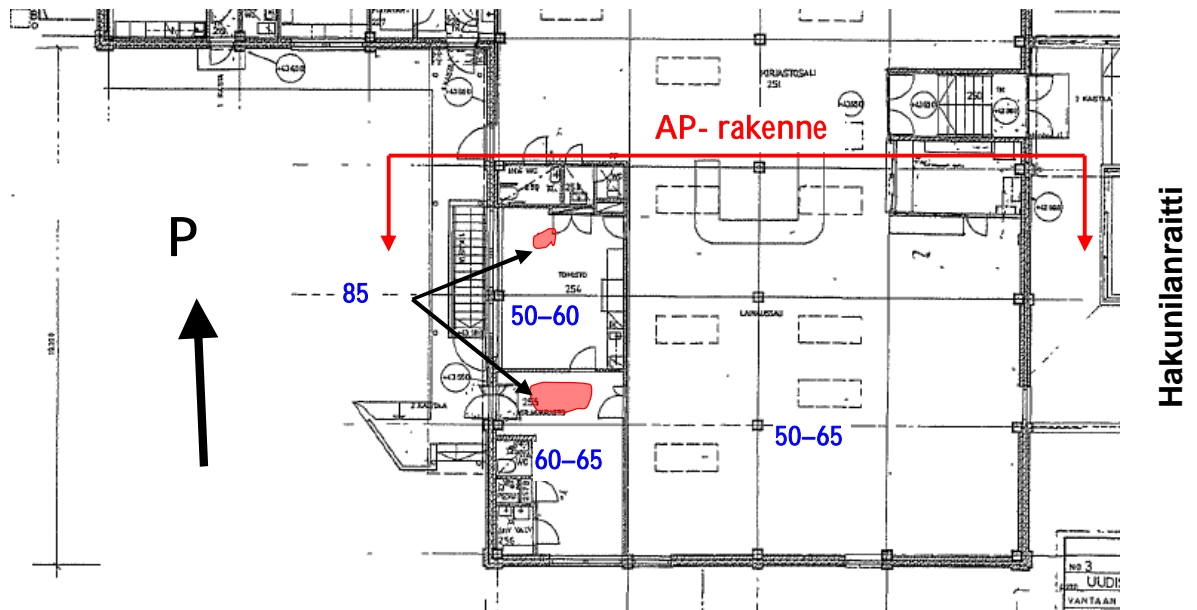
Kuva 13. Toisen kerroksen alapohjarakenteen pintakosteuskartoituksen pintakosteuslukemat. Paikallisia, hieman koholla olevia pintakosteusilmaisimen lukemia löytyi kirjaston kirjavarastosta. Kohdat on rasteroitu punaisella.

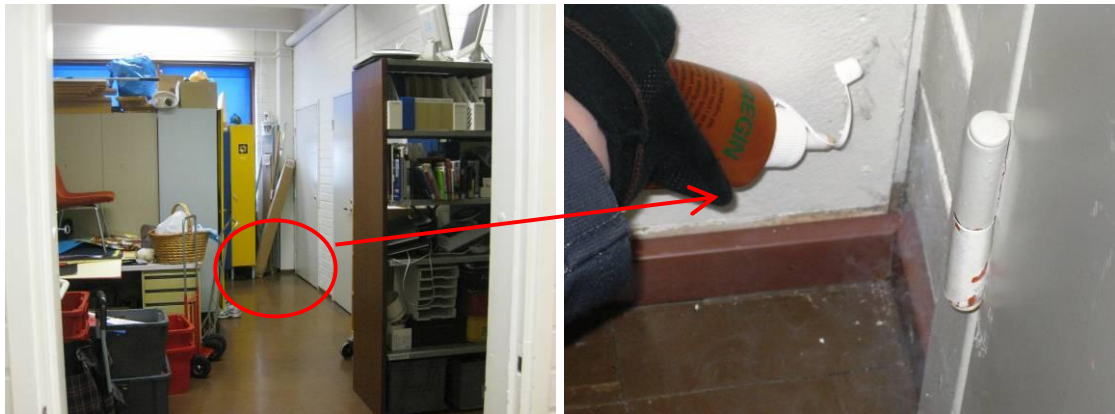
Kuva 14a ja b. Kirjaston eteläpään alapohjarakenteesta oli savulla havaittuna voimakas ilmavirtaus huonetilaan päin kirjastovaraston eteläseinustalla olevan koteloinnin liittymissä. Kirjaston henkilökunnalta saadun tiedon mukaan aamuisin töihin tullessa on aistittavissa ko. tiloissa maakellarin hajua.

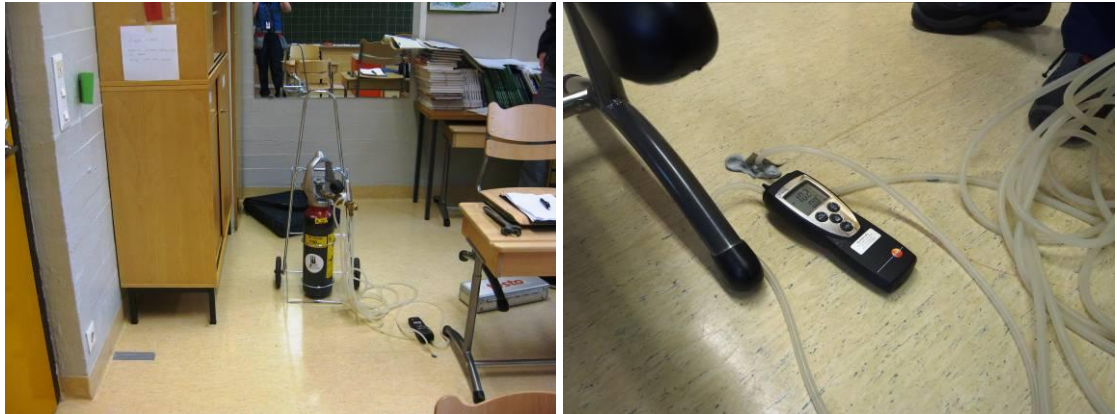
Pistokoeluentoisessa opetustilaan 117 tehdyssä merkkiainekokeessa havaittiin ilma- vuotoa opetustilan viemärin läpiviennistä sekä lattian ja väliseinän liittymistä oven ympärillä ja käytävällä 115.

Kuva 15a ja b. Pistokoeluonteisesti tehdyssä alapohjarakenteen merkkiainekokeessa merkkiainetta syötettiin opetustilassa 117 alapohjarakenteen läpi poratusta Ø16 mm porareistä alapohjarakenteeseen. Ilmavuotokohdat selvitettiin merkkiaineanalysointirilla ja siihen liitettävällä anturilla. Paine-ero alapohjarakenteen yli opetustilassa 117 vaihteli 10 Pa molemmin puolin pistokoeluonteisesti tehdyssä paine-eromittauksessa siten, että opetustila oli alipaineinen alapohjarakenteeseen nähden eli ilma virtasi alapohjarakenteesta huonetilaan päin.

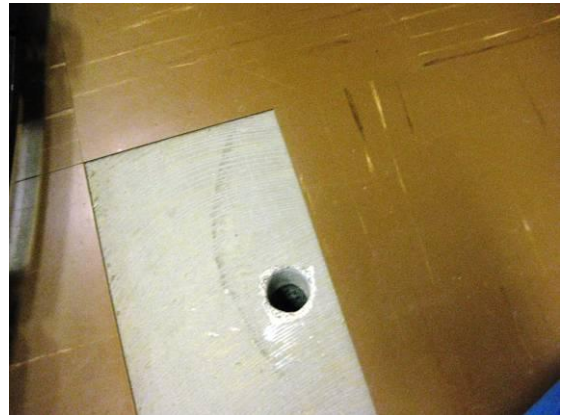
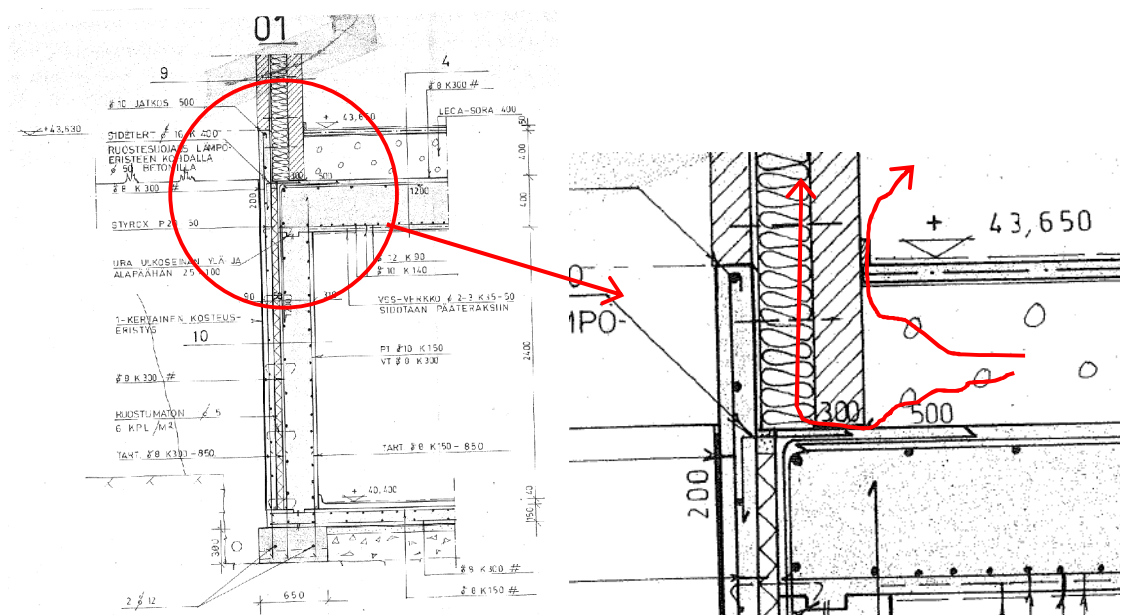
Kuva 18a ja b. Leikkaus 01 on VSS kohdalta. Kuvaan on merkitty mahdolliset ilma-
vuotoreitit välipohjarakenteen eristetilasta huonetilaan tai ulkoseinän eristetilaan.

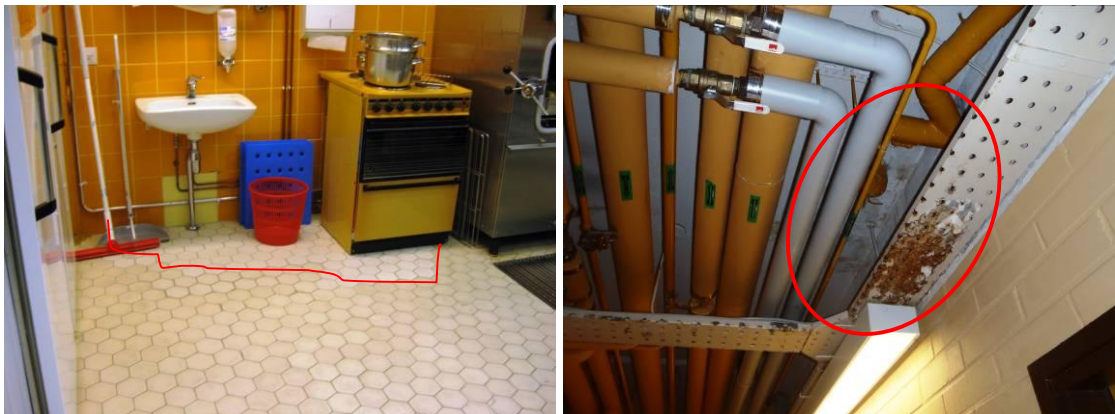
Kuva 19a ja b. Keittiön 6-kulmaista lattialaatoitusta on uusittu vesipisteen ympäristöstä. Keittiön viemäriputken tiiviyspuutteista johtuva vuotokohta on alapuolisen käytävän katossa. Vanhojen vuotojälkien perusteella putkiliitoksista on tapahtunut vuotoa aiemminkin.

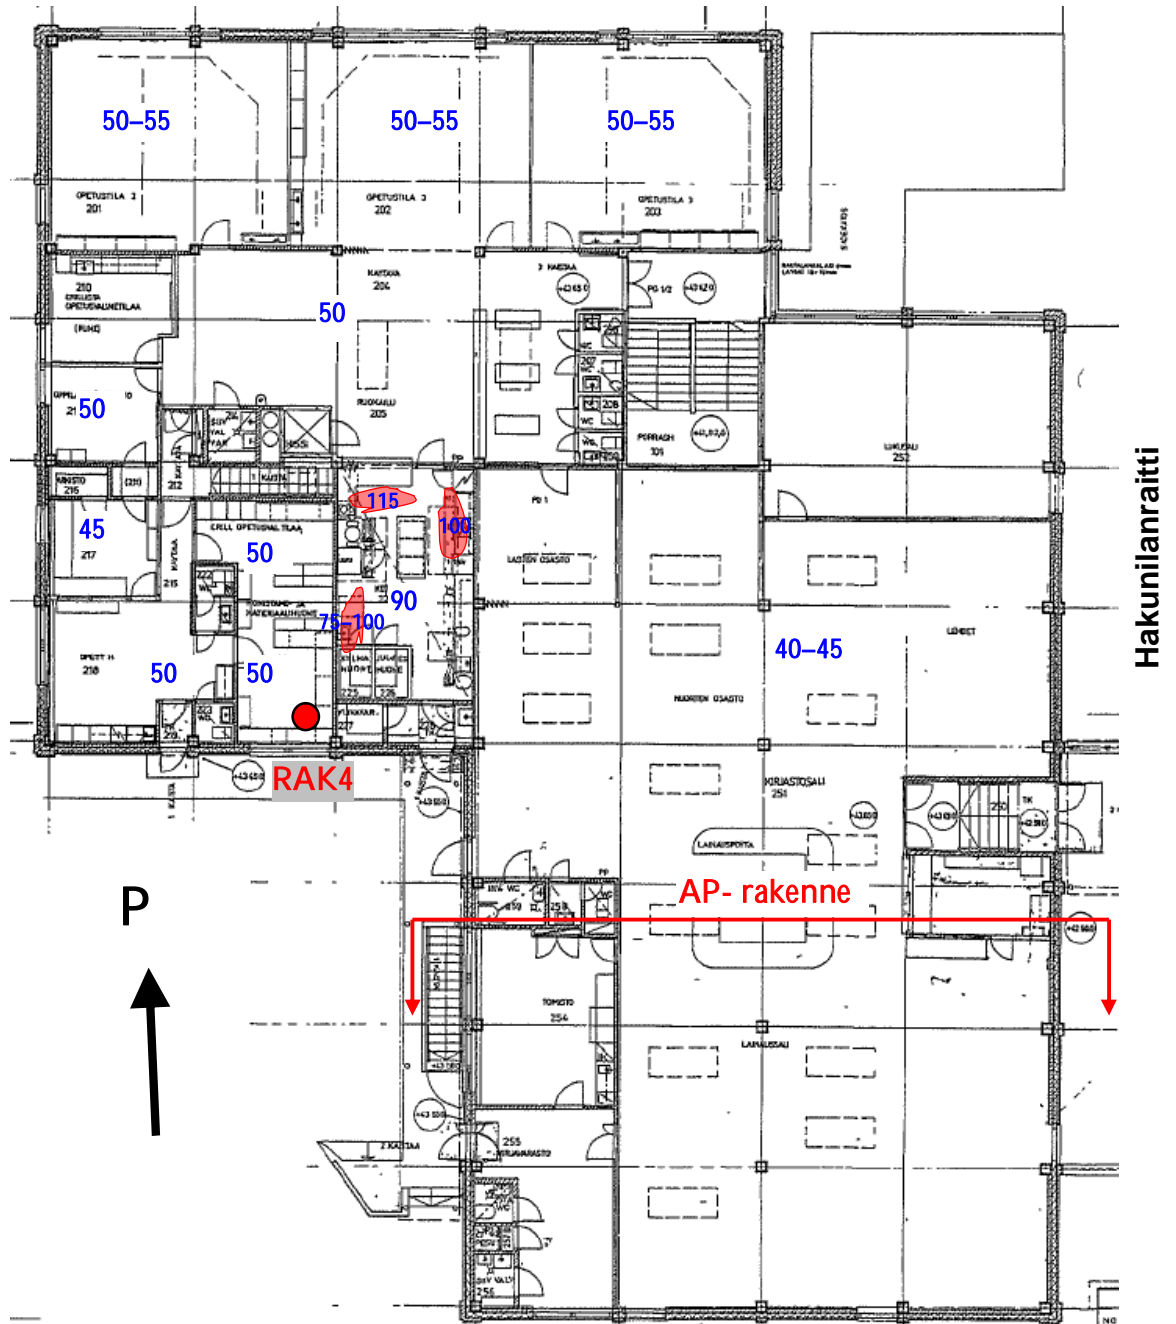
Pintakosteuskartoituksen perusteella välipohjarakenteet olivat kuivat. Keittiön viemäri- läpivientien ympäristössä oli muita alueita korkeampia pintakosteuslukemia, mikä on tavanomaista.

Kuva 20. Toisen kerroksen välipohjarakenteen pintakosteuskartoituksen pintakosteuslukemat. Paikallisia, hieman koholla olevia pintakosteusilmaisimen lukemia löytyi keittiöstä. Kohdat on rasteroitu punaisella. Kuvaan on lisäksi merkitty välipohjarakenteen rakenneavauskohdan RAK4 sijainti.

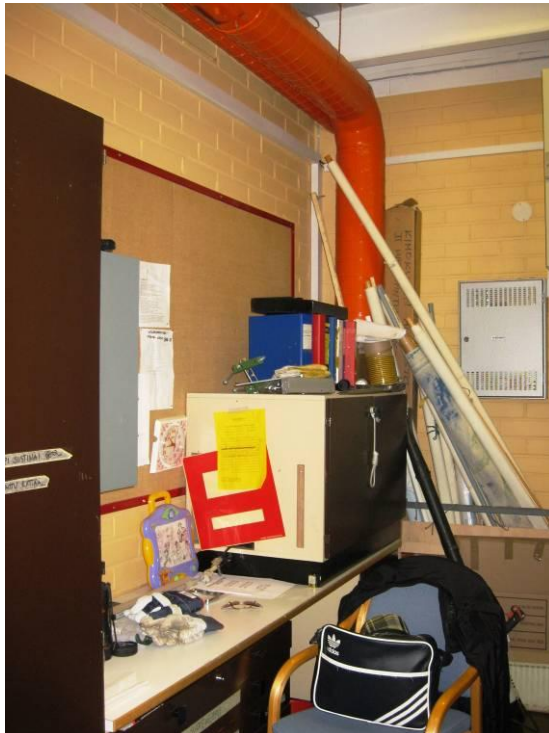
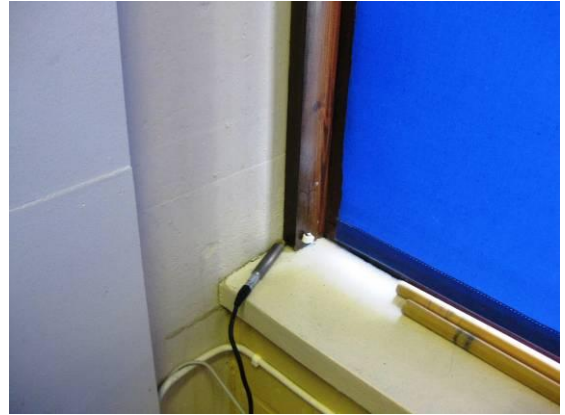
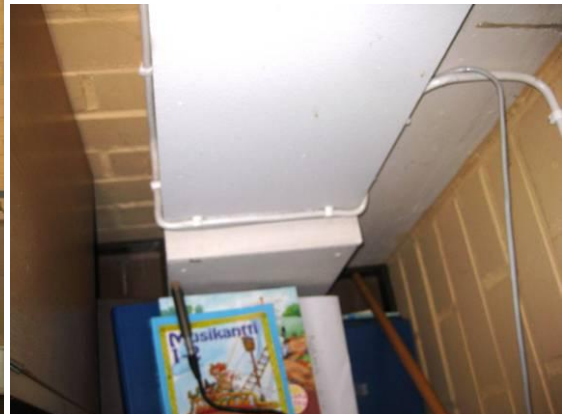
Pistokoeluontoisessa tilaan 221 tehdyssä merkkiainekokeessa havaittiin ilmavuotoa välipohjarakenteen läpivienneistä, koteloinnin ympäristöstä sekä ikkunaliittymistä. Paine-ero välipohjarakenteen eristetilaa ja huonetilan välillä oli ~0,5 Pa hetkellisesti tehdyssä paine-eromittauksessa siten, että huonetila oli alipaineinen välipohjarakenteeseen nähden eli ilma virtasi välipohjarakenteesta huonetilaan päin.

Kuva 21a, b ja c. Pistokoeluonteisesti tehdyssä välipohjarakenteen merkkiainekokeessa merkkiainetta syötettiin tilassa 221 välipohjarakenteen läpi poratusta Ø16 mm porareistä välipohjarakenteeseen. Ilmavuotokohdat selvitettiin merkkiaineanalysaattorilla ja siihen liitettävällä anturilla. Ilmavuotoa oli välipohjarakenteen putkiläpivienneistä, koteloinnin ympäristöstä sekä ikkunaliittymistä.

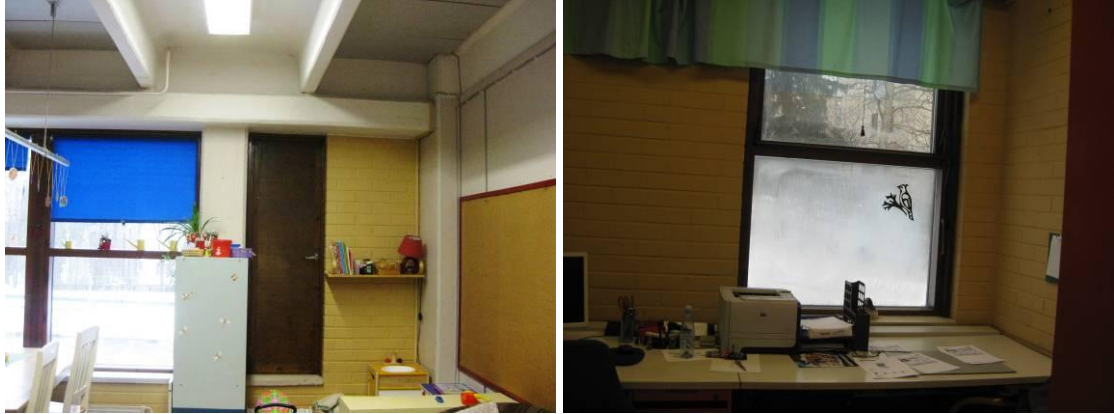
Kuva 22a ja b. Ikkunat ovat puurakenteisia, kolmilasisia kiinteitä lämpölasielementtejä. Tuuletusikkunat ovat lasittomia puurakenteisia, viereisten ikkunoiden korkuisia tuuletusluukkuja. Monin paikoin lämpölasielementit ovat samentuneet.

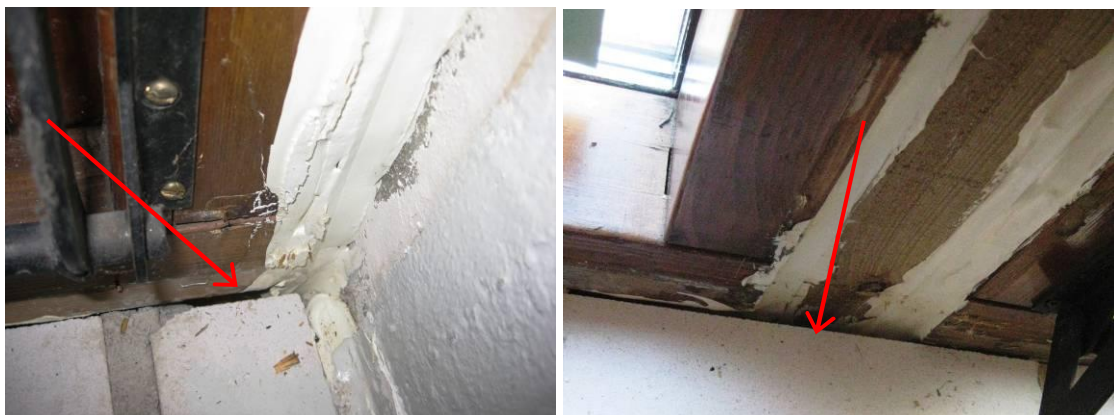
Kuva 23a ja b. Ensimmäisen kerroksen opetustilan 117 ikkunaliittymiä on tiivistetty elastisella massalla tilan muiden korjaustöiden yhteydessä. Tilaan tehdystä ikkunan rakenneavauksesta (RAK8) havaittiin selkeitä rakoja ulkoseinän sisäkuoren ja ikkunakarmien välillä.

Kaikki läpiviennit ja halkeamat sekä ikkunakarmien ja ulkoseinän väliset raot tulee tiivistää kauttaaltaan M1 -luokitellulla elastisella massalla ja/tai Ardex-vedeneristysmassalla.

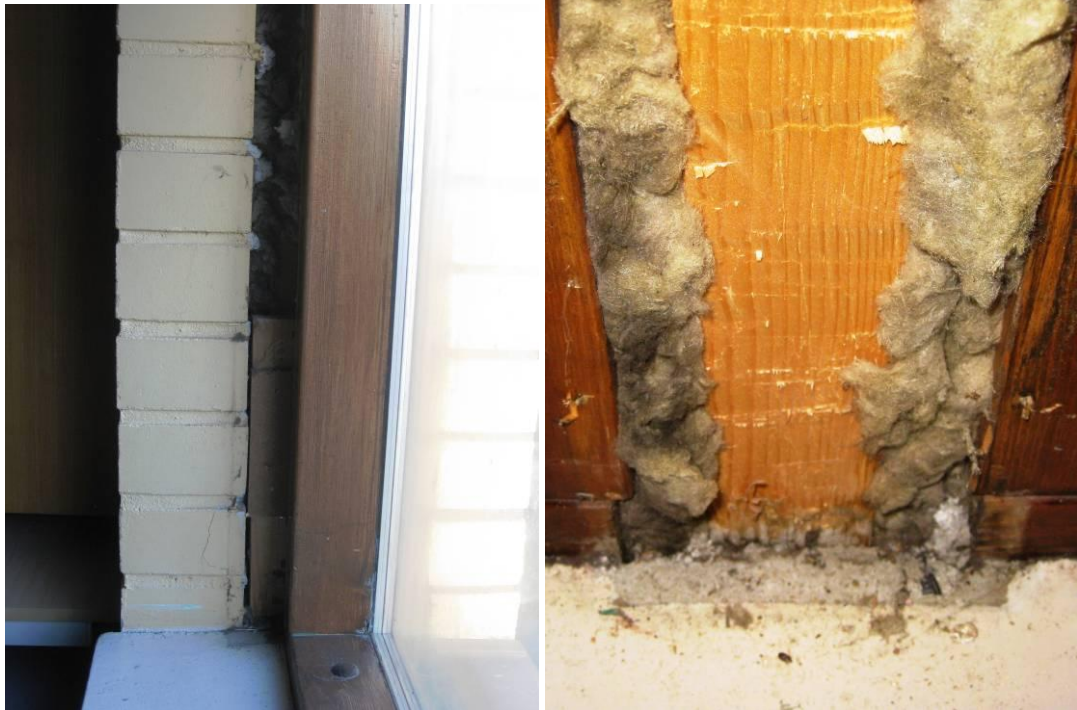
Kuva 26a ja b. Toisen kerroksen opetustilaan 201 tehdystä ikkunan reunan ja ikkunavälin rakenneavauksesta (RAK9) havaittiin ikkunan tukeutuvan ulkoseinärakenteen ulkokuoren tiilen päälle. Ulkoseinän sisäkuoren ja ikkunakarmien välillä on lähes eristepaksuuden kokoinen väli. Mineraalivilla on tummunut ilmavuodoista. Mineraalivillaeristeestä otettiin materiaalinäyte sekä ikkunan reunasta (5317-) että ikkunavälistä (5317-2).

Testausraportin mukaan opetustilan 201 ikkunan reunasta otetusta mineraalivillasta todettiin kuitenkin kosteusvaurioon viittaavaa *Aspergillus fumigatus* ja ikkunavälisistä otetuista näytteistä kosteusvaurioon viittaavaa mikrobia *Fusarium sp.*

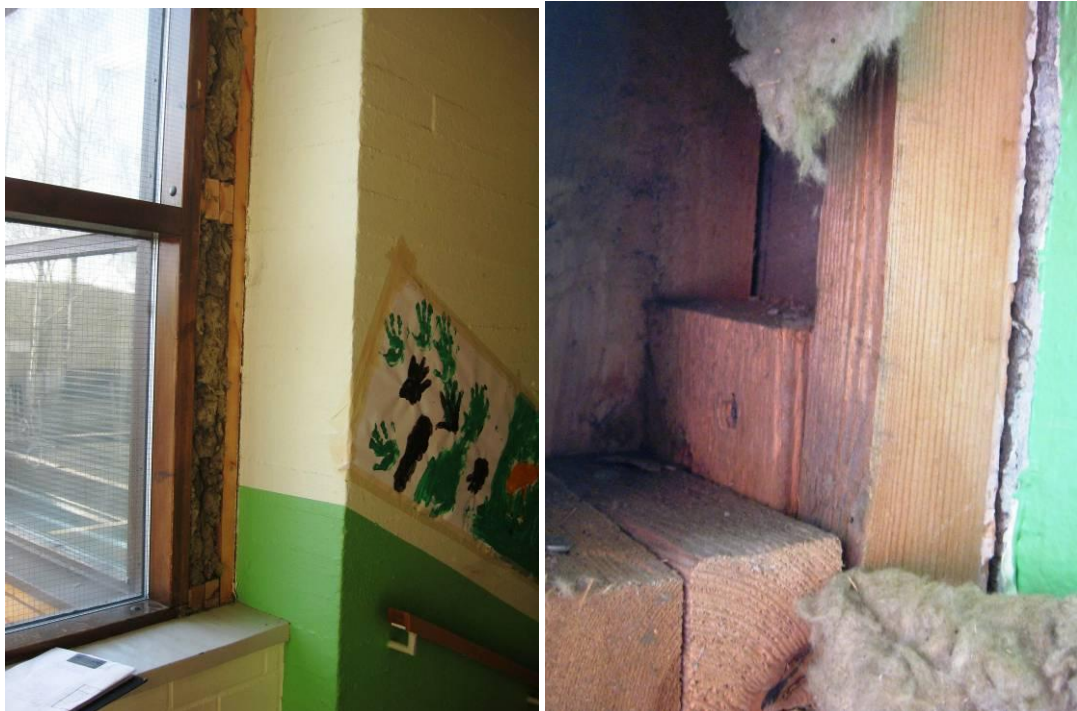
Kuva 27a ja b. Porrashuoneen 101 toisen kerroksen porrastasanteen ikkunan reunaan tehdystä rakenneavauksesta (RAK10) havaittiin selvää ilmavuotoa sisälle päin. Mineraalivillasta otettiin materiaalinäyte (5317-3). Villan takaa oli nähtävissä kirjaston lukusalin ikkunan apukarmi.

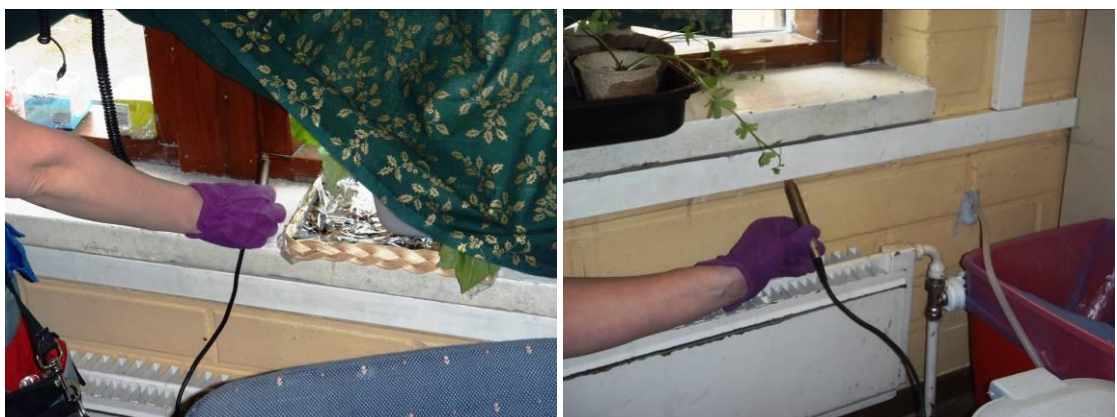
Kuva 28a ja b. Ulkoseinärakenteen merkkiainekokeessa oli ilmavuotoa sekä ikkunapenkin ala- että yläpuolelta. Ikkunaliittymistä oli myös ilmavuotoa.

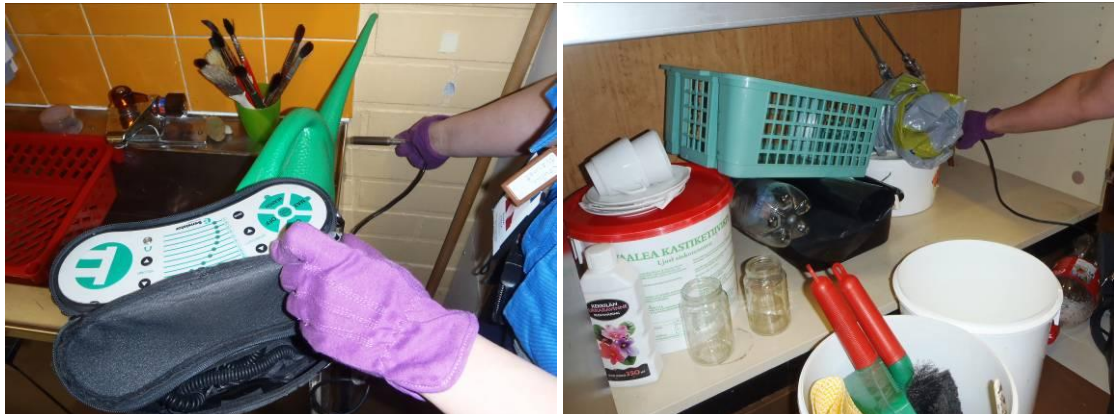
Kuva 29a ja b. Opetustilan 107 ulkoseinärakenteen merkkiainekokeessa oli ilmapuotoa allaskaapin takaa. Allaskaapin alalevytyksen vesiputkien läpiviennistä oli selvää vuotoa.

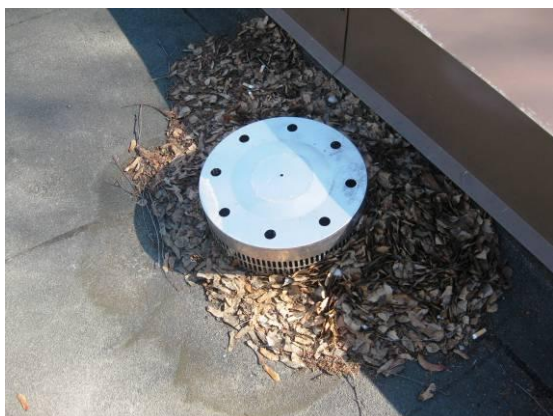
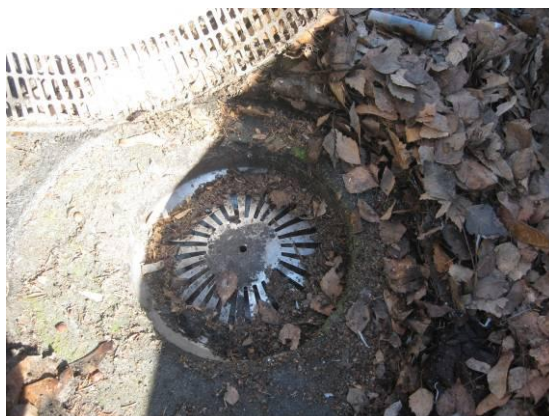
Kuva 33a ja b. Sadevesikaivojen ympärillä oli monin paikoin runsaasti lehtiä. Osa lehdistä on päässyt roskasihdin läpi. Lehdet voivat tukkia sadevesien poistoputket.

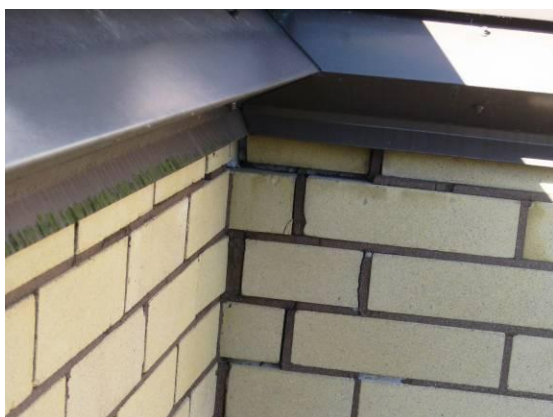
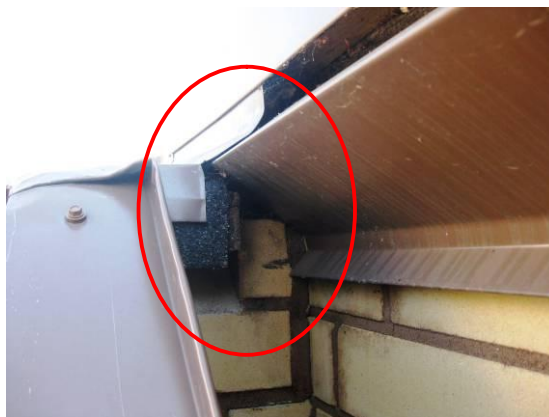
Kuva 34a ja b. Räystäsrakenne on lyhyt ja reunapellitys on irti alustastaan yksittäisissä kohdissa. Myrskypeltiä ei ollut havaittavissa joka paikassa. Pellityksen alla oleva bitumikermi on paikoin jäänyt lyhyeksi ja vedellä on mahdollisuus kulkeutua seinärakenteeseen räystäsrakenteessa olevan raon kautta.

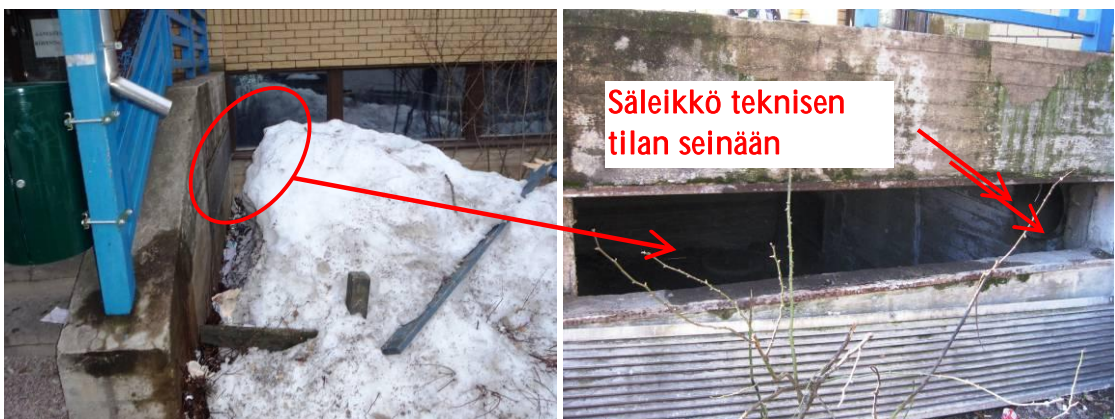
Kuva 35a ja b. Kirjaston pääsisäänkäynnin portaikon alapuolella on liikuntasalin IV-koneen tuloilmakammio. Kammion ilmanottosäleikkö on lähellä maanpintaa ja jää talvella lumikinosten alapuolelle.

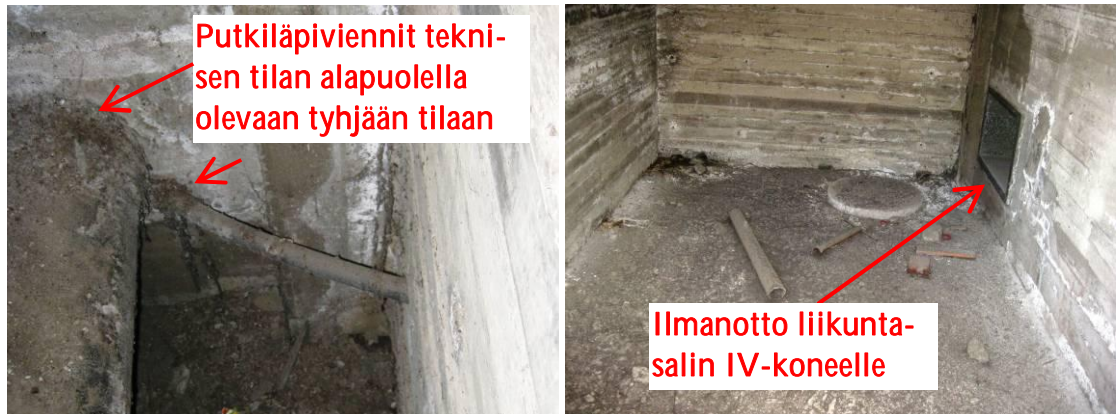
Kuva 36a ja b. Liikuntasalin IV-koneen tuloilmakammioista on putkiläpiviennit teknisen tilan alapuolella olevaan tyhjäan tilaan sekä ilmanotto IV-koneelle.

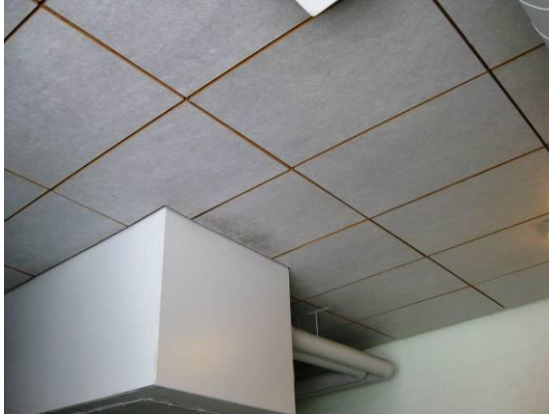
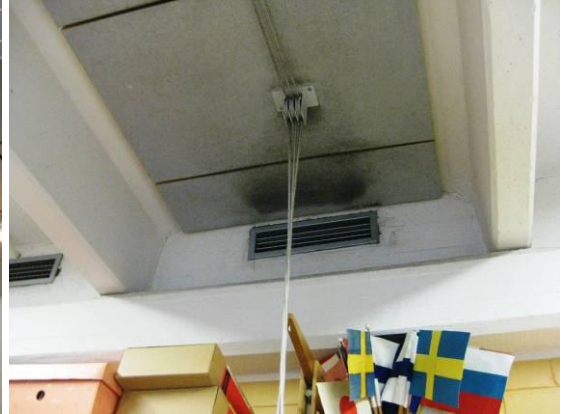
Kuva 38a ja b. Tilojen kattopintana on pääsääntöisesti maalattu betonirakenne, joka on pinnoitettu reunoiltaan avonaisilla akustointilevyillä. Akustointilevyissä on monin paikoin tummaa pölykertymää.

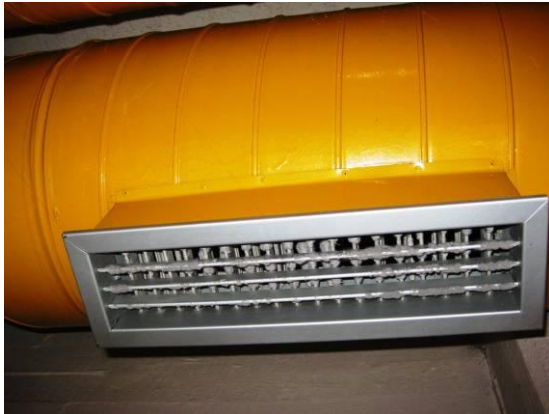
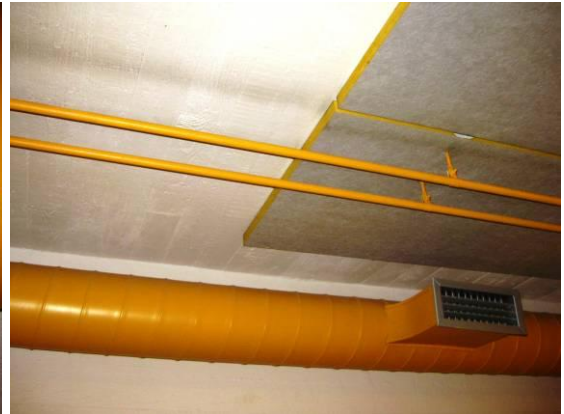
Kuva 39a ja b. Useiden tuloilmakanavien tuloilmasäleiköt olivat pölyisiä. Ohjautuu monin paikoin reunoiltaan avonaisien akustointilevyjen pintaa ja voi näin ollen lisätä kuitujen irtomaista levyjen reunoista.
