## Kuntoarvio Start

### **Kirkkotie 17**

Kirkkotie 17  
01510 Vantaa

Tarkastuspäivä 17.8.2012

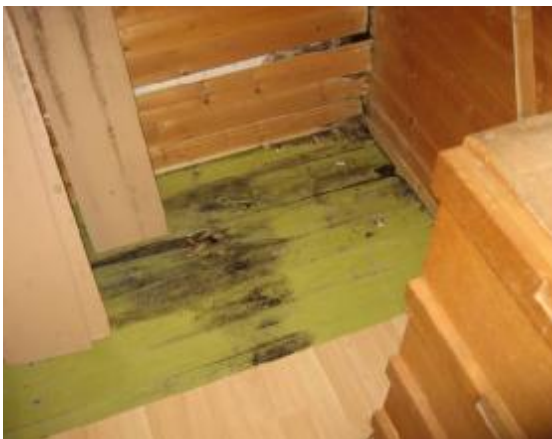
Rakennus on perustettu käyttäen teräsbetonisia ja harkkorakenteisia perustusrakenteita. Näkyvät sokkelipinnat olivat ruskeita slammattuja pintoja. Maanpinnoissa on paikoin tapahtunut painumaa, harkkopinnat ovat tulleet näkyviin. Huono kattovesien ohjaus on aiheuttanut pohjoiskulmalla kellariin vaurioita.

*Kellarin lattia / ulkoseinä ovat vaurioituneet talon pohjoiskulmalla huonosta kattovesien ohjauksesta johtuen.*

Kattovesien ohjaus tulee parantaa ensi tilassa – kellarin vaurioituneet kohdat uusitaan ja tilat kunnostetaan muuten muiden tilakorjausten yhteydessä. Alapohja on maanvarainen betonilaatta. Laatan pinnassa havaittiin voimakasta halkeilua. Rungon osalta talo on puuta. Runkorakenteissa ei havaittu ongelmia tai vaurioita.

- Kellarin seinä pohjoiskulmalla korjataan

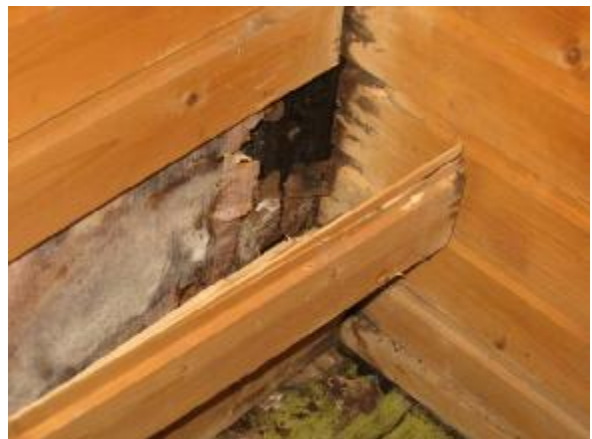
*Maanpaineisiin seinäpaneelin takana on märkä.*

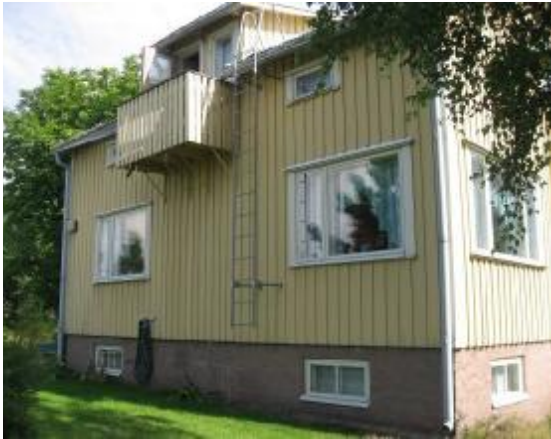
*Yleiskuvaa tiili / puupintaisista julkisivupinnoista. Seinäpinnoilla kasvoi paikoin köynnöksiä.*

- Puupinnat huoltomaalataan noin jakson puolivälissä
- Parveke uusitaan heti

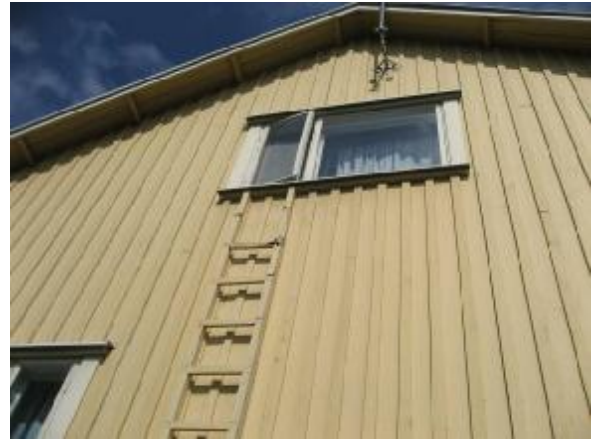
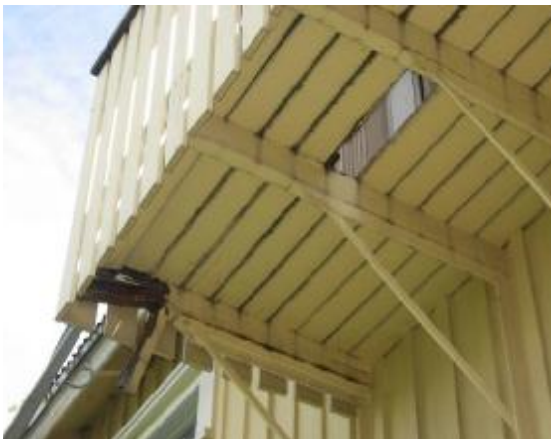
*Parveke on vaarallisessa kunnossa – se tulee uusia välittömästi.*

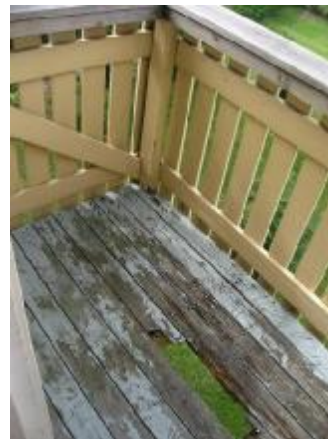
*Sama parveke ylhäältäpäin.*

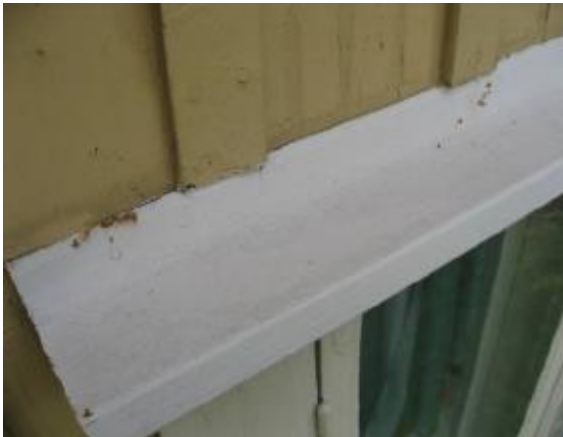
*Ikkunoiden yläpuolisten pellitysten tiiviys on kyseenalainen.*

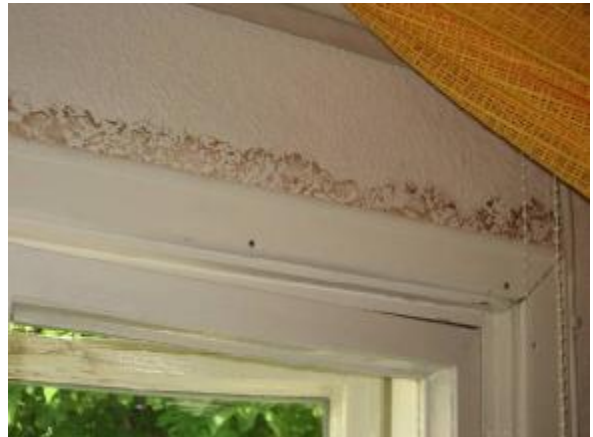
*Vuotojälki yläkerran huoneessa ikkunan päällä.*

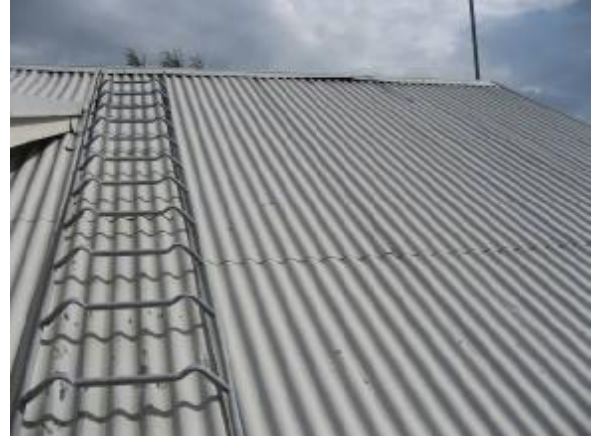
Lapetikkaat olivat huterasti kiinni, kulkusilloja ei ollut.

- Vuotokohta pyritään paikkaamaan välittömästi
- Vesikate uusitaan jakson alkupuolella
- Samalla parannetaan yläpohjan lämmöneristystä...
- ...ja uusitaan vedenpoistojärjestelmä (räystäskourut ja lumiesteet)

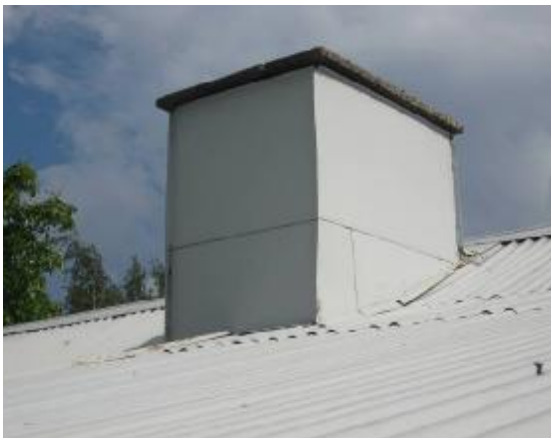
Piipun juuresta (takaa) on tapahtunut vuoto.

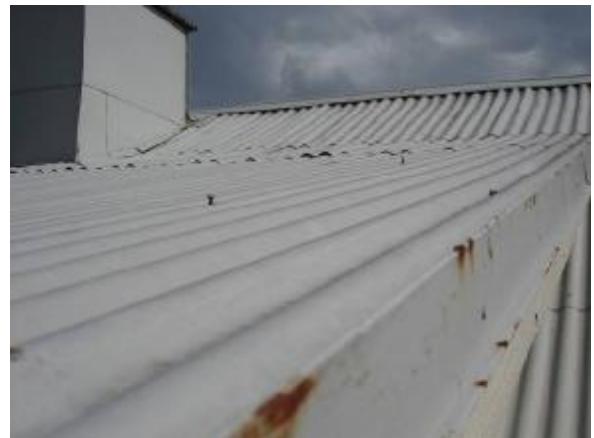
Ruostevaurioita, kiinnitysnauloja oli myös noussut ylös.

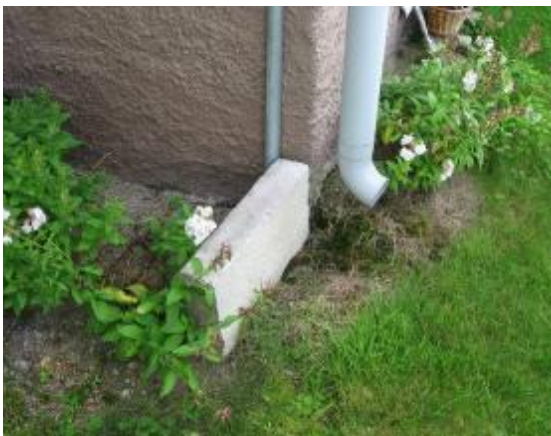
Veden ohjaus toimii huonosti, kellaritilassa vastaavassa kohdassa on lahovaurio.

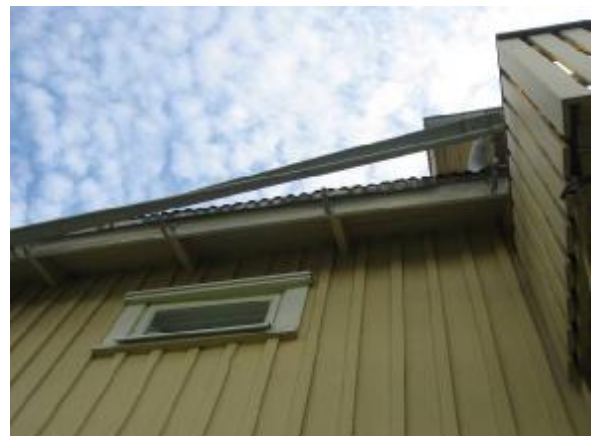
Räystäskouru on putoamaisillaan talon länsipuolella.

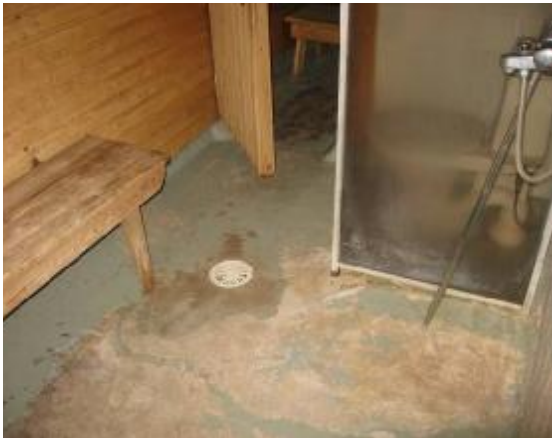
*Kellarikerroksen saunaosastotilat olivat välttävissä kunnossa.*

- Kellarikerroksen tilat kaipaavat uusimista
- Muualla pintaremontteja tehdään tarpeen / vaatimusten mukaan

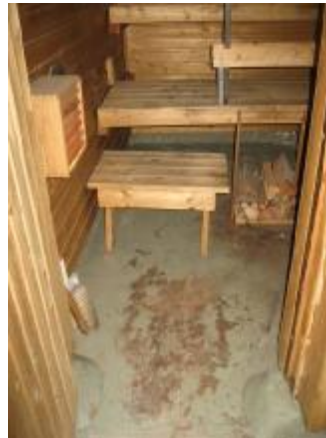
*Löylyhuoneen puupinnat olivat tyydyttävässä kunnossa.*

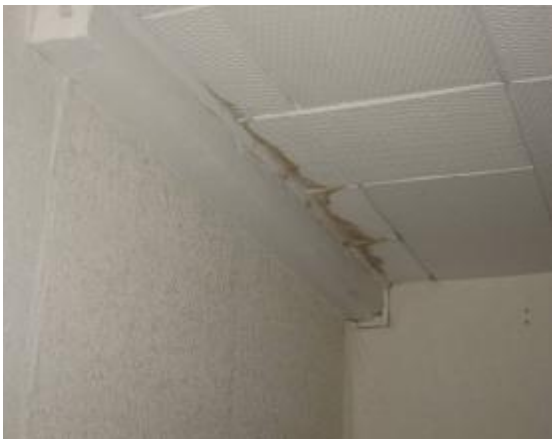
*Yläkerrassa havaittiin piipun juuressa vuotojälki.*

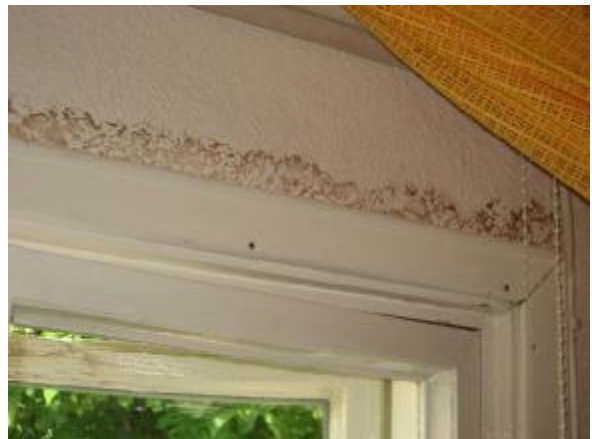
*Vuotojälki myös yläkerran huoneessa ikkunan yläpuolella.*

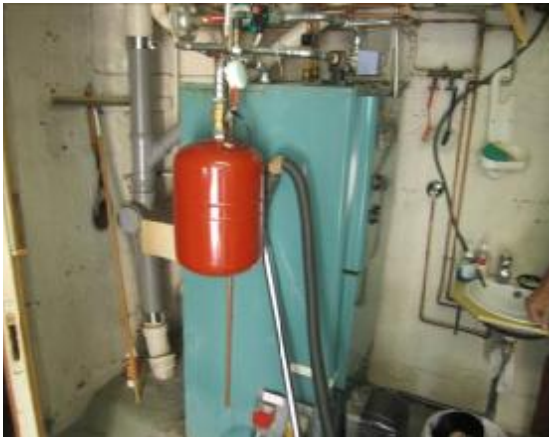
Kiinteistössä on öljylämmitykseen perustuva vesikiertoinen kaksiputkinen patterilämmitys. Öljylämmityskattila on vuodelta 2002 öljypolttimen ollessa vanhempi. Laitteiston toiminnassa ei havaittu vikaantumista, mutta kattilan tekninen ja taloudellinen käyttöikä on noin 40 vuotta ja öljypolttimen noin 25 vuotta. Öljysäiliö on muovinen ja yli 20 vuotta vanha. Säiliö on puhdistettu noin 10 vuotta sitten, joten se tulisi puhdistaa ja tarkastaa jakson alussa. Öljykattilan savupiippu on alkuperäinen tiilihormi, johon tulisi asentaa teräksinen sisäpiippu.

*Öljylämmityskattila ja öljypoltin*

- Öljypoltin tulee uusia jakson aikana.
- Öljysäiliö tulee puhdistaa ja tarkistaa.
- Öljykattilan savupiippuun tulisi asentaa teräksinen sisäpiippu.
- Lämmitysverkoston sulku- ja patteriventtiilit uusitaan ja verkosto tasapainotetaan.
- Lämmityspotkiston kuntotutkimusta suositellaan jakson alkupuolella.

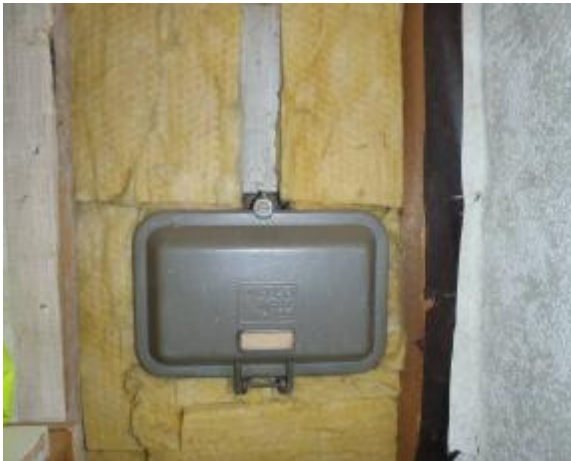
Kiinteistö on valmistunut vuonna 1952. Sähköjärjestelmät ovat tyydyttävässä-välttävässä kunnossa. Sähköpääkeskus sijaitsee kiinteistön ullakotilassa, nykyisen seinärakenteen sisällä. On suositeltavaa, että pääkeskukselle on esteetön pääsy. Pääkeskus suositetaan nostettavan seinärakenteen pintaan. Kiinteistön ryhmäkeskus on uusittu lähivuosina ja on toimintakuntoinen. Ryhmäkeskukseen on yhdistetty kiinteistön sähkömittari.

*Pääkeskus sijaitsee eristeen sisällä.*

- Normaalit huolto- ja kunnossapitotyöt
- Pääkeskuksen nostaminen seinän pintaan
- Alkuperäisten johdotusten ja kalusteiden uusiminen
- Alkuperäisten valaisinten uusiminen

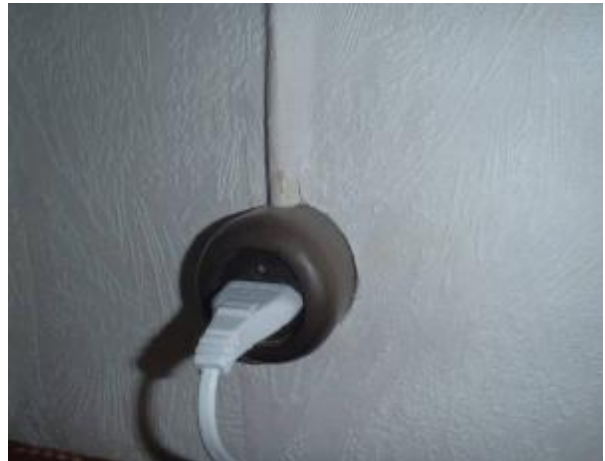
Johdotuksia ja pistorasioita on lisätty tarpeen mukaan. Huonetiloissa ja kellarissa on edelleen paljon alkuperäistä tekniikkaa, joka on elinkaarensa ylittänyt. Suositetaan, että kaikki alkuperäiset johdot ja kalusteet uusitaan jakson aikana. Kiinteistön antenniharava ja sen johdotus on uusittu saatujen tietojen mukaan n. vuonna 2005. Puhelinjärjestelmä on alkuperäinen. PTS- taulukossa esitetyt hinta-arviot ovat karkeita, koska alkuperäisten johdotusten ja kalusteiden tarkkaa laajuutta ei ole tiedossa.

*Alkuperäinen pistorasia ja johdin.*
