## ALUSTATILASELVITYS

### Kirkonkylän päiväkotii Lisärakennus

Kyläraitti 12  
01510 VANTAA

**ASB-YHTIÖT,**  
ASB-Consult Oy Ab, Helsinki

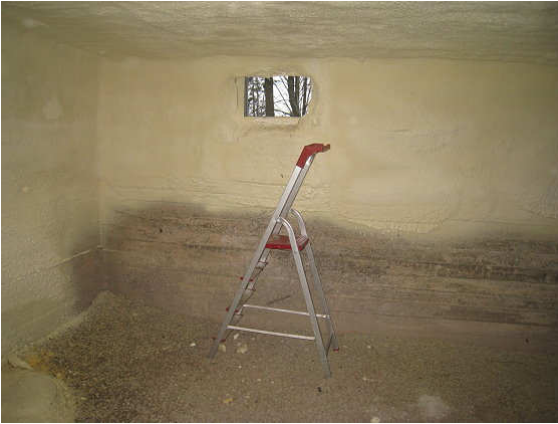
Alustatilaan on sisäänkäynti päädyssä olevan metallirakenteisen tiivisteellisen luukun kautta. **Alustatilassa ei ole kiinteää koroketta vaan sinne täytyy erikseen ujuttaa esim. A-tikkaat, jotka ovat vaarassa kaatua ennen aikojaan. Sisäänkäynti on muutenkin vaikeaa luukun pienuudesta johtuen (kuva 1).**

**Kuva 1** Sisäänkäynti pienen luukun kautta.

**Alustatilaan suositetaan asennettavaksi valaistus ja kiinteät tikkaat tv. helpottamaan sisään käyntiä.**

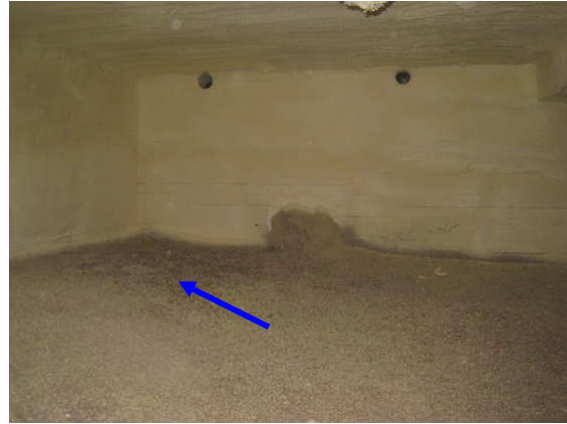
Alustatilassa on voimakas, kitkerä haju. Alustatilan korkeus on noin 2000 mm ja täytönä on sepeliä, joka oli selvityshetkellä alustatilan keskialueella kuivaa. Kulmissa sepeli on väriltään tummempaa, mikä viittaa siihen ettei kapillaarikatko ole riittävä maapohjan kosteustuottoon nähden (kuva 2). **Lähellä pohjoiskulmaa on näkyvillä kosteus- ja mikrobivaurioitunutta alasidepuuta (kuva 3).**

**Kuva 2** Kulmissa täyttö tummempaa keskiosiin nähden.

**Lahonneet alasidepuut poistetaan ja pinnat desinfektoidaan. Alustatilan reunoille lisätään pestyä sepeliä.**

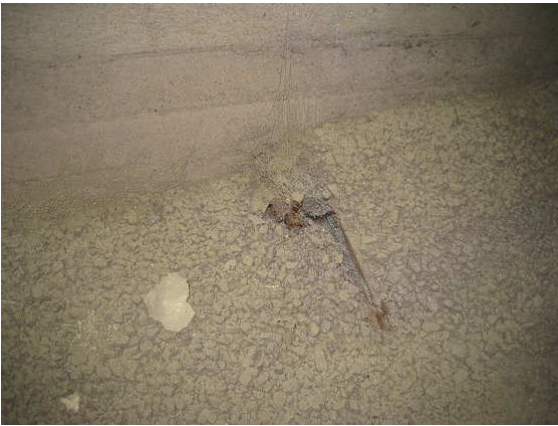
**Kuva 3** Kosteus- ja mikrobivaurioitunutta sidepuuta.

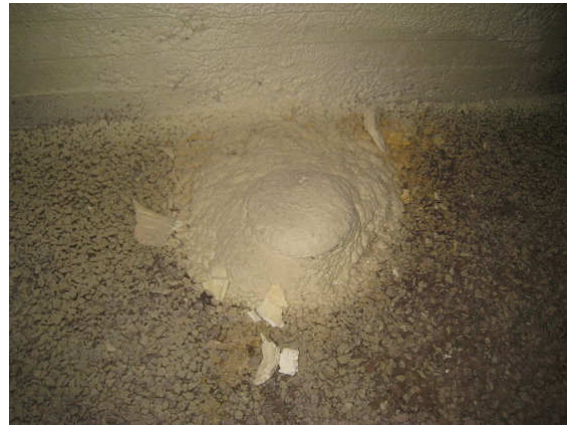
Lähellä sisäänkäyntiä on perusmuurin vierellä oleva kansi tv. eristetty jostain syystä polyuretaanilla. Em. ympärillä on täytön pinnalla kuparin väristä "kasvustoa" (kuva 4). Em. kohdalla on ollut vapaata vettä ennen korjausta.

**Kuva 4** Lähellä sisäänkäyntiä polyuretaanivaahdolla eristetty kansi tv.. Ympäriällä "kasvustoa".

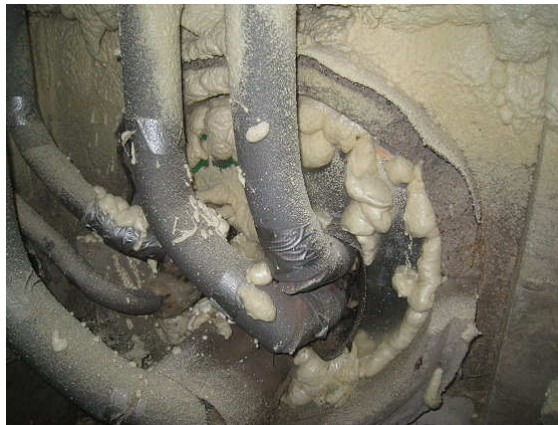
Putkikanaalin lähtö on tiivistetty polyuretaanivaahdolla (kuva 5).

**Kuva 5** Putkikanaalin lähtö tiivistetty polyuretaanilla.

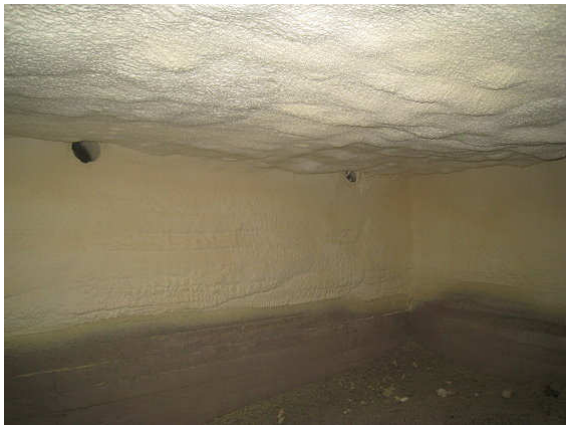
Alustatilan katto- ja seinäpintoja on lämmöneristetty polyuretaanivaahdolla (kuva 6). Alustatilan ilmanvaihto on järjestetty tuuletusputkien avulla, joita on 8 kpl. Sisäänkäyntiluukuun sisäpinnalla esiintyy kondenssia (kuva 7).

**Kuva 6** Katto- ja seinäpinnat on eristetty polyuretaanivaahdolla.

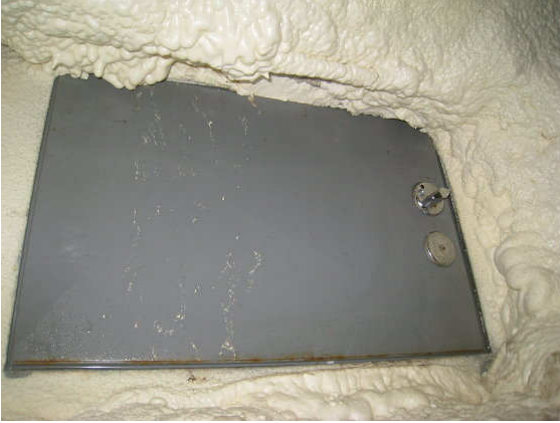
**Kuva 7** Sisäänkäyntiluukussa esiintyy kondenssia.

**Alustatilan ilmanvaihtoa tulisi tehostaa koneellisella poistoilmanvaihdolla.**
