KOSTEUSVAURIOKARTOITUS JA PINTAKOSTEUSMITTAUKSET

Kirkonkylän päiväkoti, lisärakennus

Kyläraitti 12
01510 VANTAA

ASB-YHTIÖT,
ASB-Consult Oy Ab, Helsinki

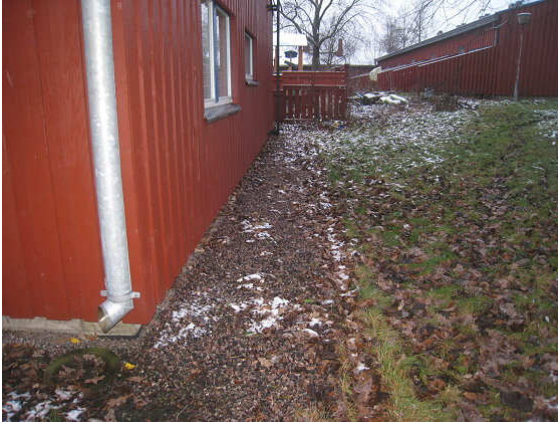
Rakennus on rakennettu pieneen rinnemaastoon, jolloin maa viettää koillisen puoleisessa päädyssä rakennukseen päin (*kuva 1*). Rakennuksen vierustalla on sepeliä, soraista hiekkaa tai nurmimaata. **Lounaissivustalla hiekkalaatikko on lähellä rakennusta, jolloin sade- ja sulamisvettä voi lammikoitua rakennuksen vierustalle** (*kuva 2*).

Kuva 1 Maa viettää rakennukseen päin koillisen puoleisessa päädyssä.

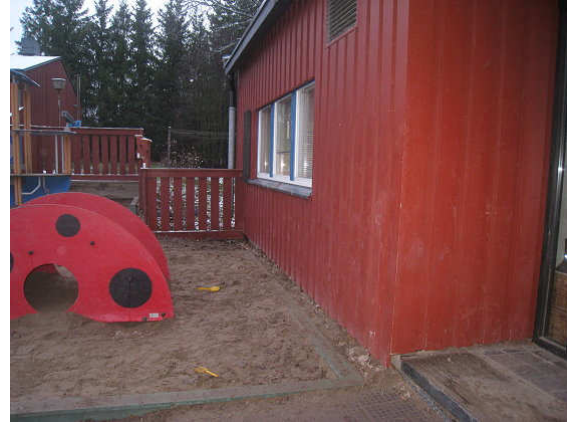
Kuva 2 Hiekkalaatikko on lähellä rakennusta.

Kattosadevesien poistoa parannetaan lounaissivulla ja pohjoiskulmalla. Pohjoiskulmalla maanpintoja voi joutua muotoilemaan vedenohjauksen järjestämiseksi. Kattosadevedet tulee ohjata riittävän kauas rakennuksen vierustalta. Loiskekivet puhdistetaan kasvijätteestä ja sijainnit suhteessa syöksytörvien heittämiin tarkistetaan.

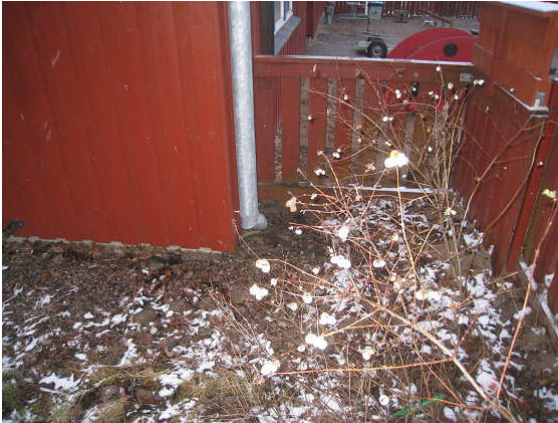
Kattosadevedet johdetaan loiskekivien päälle, jolloin **pohjoiskulmassa loiskekiven lyhydestä ja maanpinnan tasaisuudesta johtuen vettä pääsee roiskumaan ohi ja lammikoitumaan rakennuksen vierustalle** (*kuva 3*). Lounaispäädyn syöksytorven ulosheitin jää liian kauas loiskekivistä (*kuva 4*).

Kuva 3 Kattoveden ohjaus on puutteellinen.

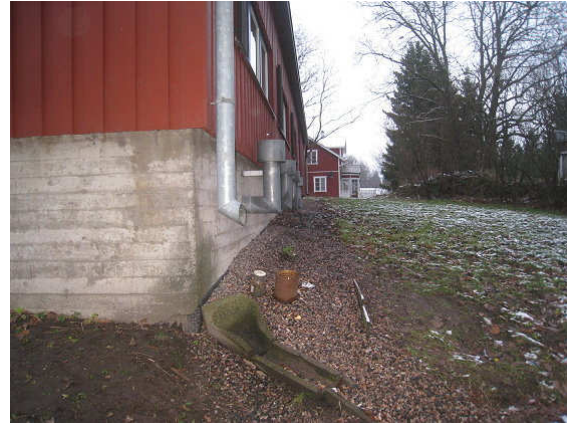
Kuva 4 Syöksytorven ulosheitin korkealla. Vettä roiskuu perusmuuriin.

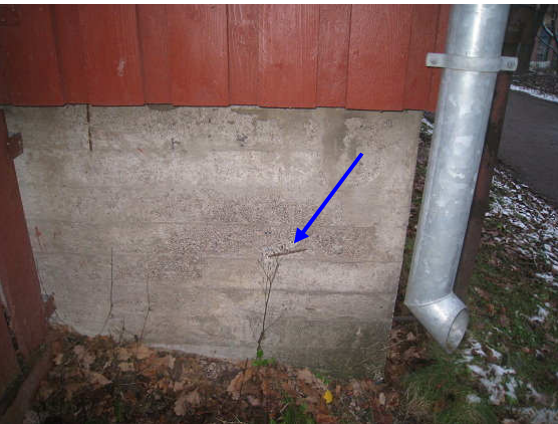
Perusmuurien ulkopinnat ovat kuluneet ja paikoin ruostunutta raudoitusta on näkyvillä (*kuva 5*). Perusmuurien ulkopinnoilla on patolevyä.

Kuva 5 Ruostunutta raudoitusta.

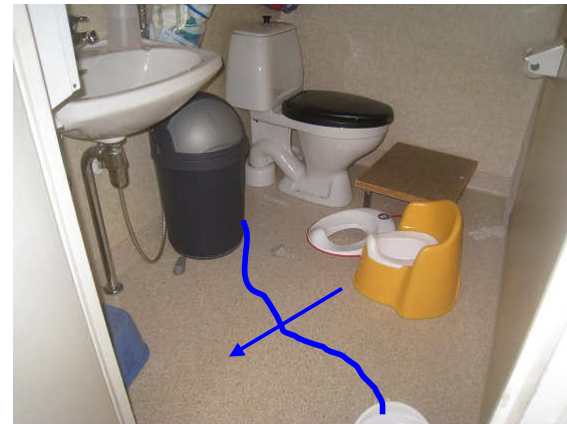
Maanvaraisessa lattiassa on 200 mm leca-betoni + 50 mm pintalaatta. Pintamateriaalina on eri-ikäisiä muovimattoja. Pintakosteusarvot vaihtelivat välillä 48 – 95, joista **korkeimmat arvot saatiin WC-tilasta 4 käsipesualtaan poistoputken ympäriltä levittäytyen hieman käytävän puolelle (kuva 6) ja viereisen WC-tilan 5 puolelle väliseinän tuntumaan (kuva 7)**. WC-tilassa 5 on muovimattoa uusittu lattiakaivon ympäriltä.

WC-tilan 4 lattian kohonnut pintakosteuden painottuvat käsipesualtaan poistoputken ympärille ulottuen viereisen WC-tilan 5 ja käytävän puolelle. Em. syynä voi olla viemärin pieni tiikkuvuotoa tai muovimatto on asennettu aikaisemman pintaremontin yhteydessä kostean betonin päälle eikä ole päässyt kuivumaan tiivistä pintamateriaalista johtuen. Alueella tehdään porareikäkosteusmittaukset lattian kosteusjakauman selvittämiseksi ja mahdollinen viemärin vuotaminen selvitetään kuvauksella. Levyrakenteisten väliseinien alaosat tulee tarkistaa myös. Em. WC-tilassa ei ole lattiakaivoa.

Kuva 6 WC-tilan 4 lattiassa kohonnut pintakosteus.

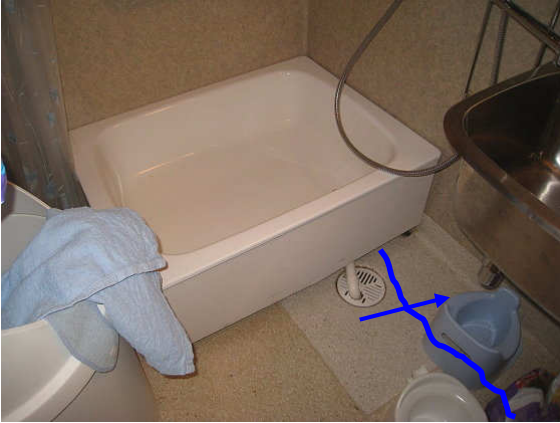
Varsinaisiksi märkätiloiksi luetaan mm. siivouskomero, pesu-/ WC –tila 12 ja WC-tila 5, joissa on lattiakaivot. Pintakosteudet vastasivat kuivan rakenteen arvoja WC-tilaa 5 lukuun ottamatta, jossa pintakosteus oli koholla lähellä WC-tilaa 4 erottavaa väliseinää (kts. kohta pintakosteusmittaus). Seinillä on muovitapettia ja keraamista laatoitusta, joissa ei havaittu vaurioita.

Kuva 7 Kohonnut pintakosteus on myös WC-tilan 5 puolella.

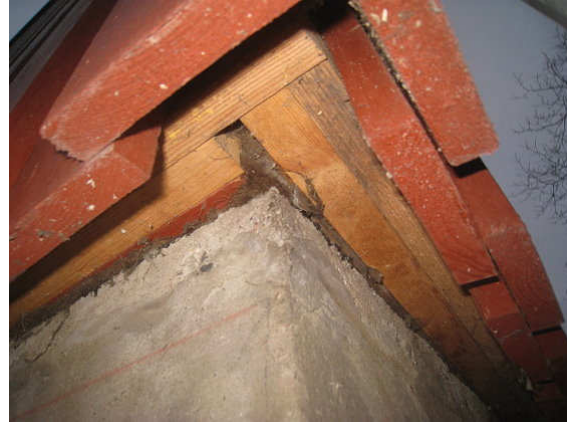
Kuva 8 Ulkoseinää on todennäköisesti lisälämmöneristetty.

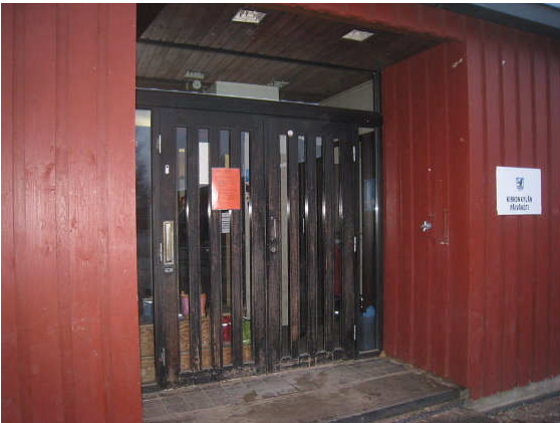
Pääsisäänkäynnin ovet ovat puulasiovia, joiden maalipinnat ovat kuluneet säärasituksen ja käytössä (*kuva 9*). Ovien kunto on välttävää.

Kuva 9 Ulko-ovien maalipinnat ovat kuluneet.

Ulko-ovien ulkopinnat kunnostetaan. Pinnat huoltomaalataan tarvittavin osin ja tarkistetaan käynti ja tiiveys sekä huolletaan salvat ja lukot. Vaihtoehtoisesti ovet uusitaan.

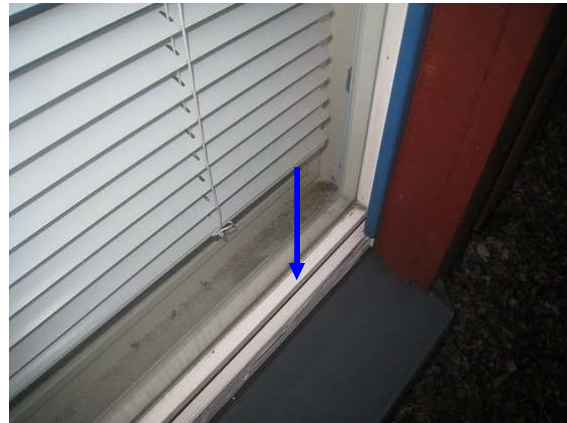
Ikkunat ovat puurakenteisia sisään aukeavia 3-kertaisia MSE –ikkunoita, jotka eivät ole alkuperäisiä. **Ulkopuolella puiset alalistat kaareutuvat irti karmista (*kuva 10*), jolloin sadevedellä on mahdollista päästä vesipellin taakse rakenteeseen.** Lisäksi **maalipinnat ovat kuluneet.** Varsinaisia kosteusvaurioita ei havaittu.

Kuva 10 Ikkunan alalista kaareutuu irti karmista, jolloin sadevettä voi päästä ulkoseinärakenteeseen.

Ikkunoiden osalta selvitetään kaareutuneiden alalistojen taustat ja asennus korjataan siten, ettei sadevettä pääse rakenteisiin. Vaurioituneet pinnat huoltomateriaalilla.

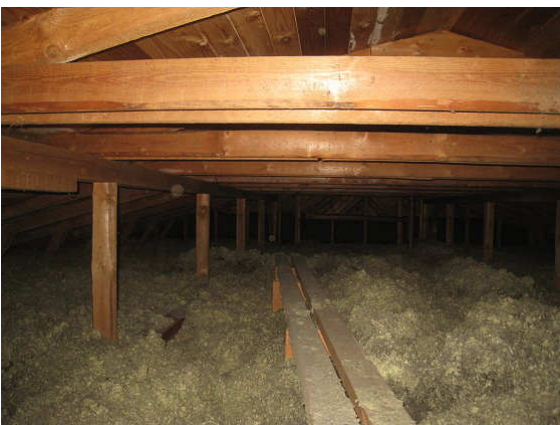
Yläpohjaan on sisäänkäynti kattoluukun kautta. Puutavara vaikutti kuivalta ja pääosin terveen väriseltä (*kuva 11*). Yläpohja tuulettuu lyhyiden räystäiden kautta ja voi näin olla puutteellinen.

Kuva 11 Yläpohja.

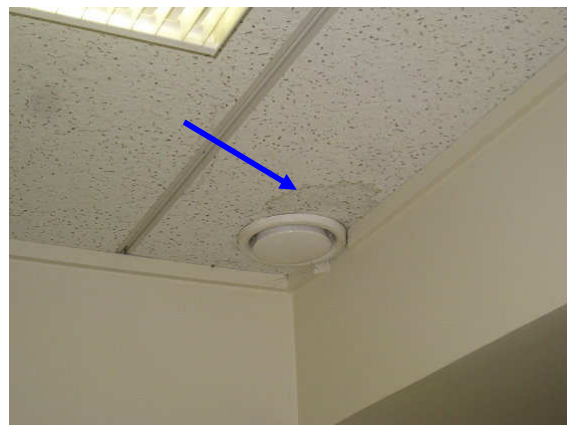
Sisätilojen puolella havaittiin vesivuotojälkiä poistoilmaventtiileiden ympärillä tiloissa 6, 10 ja 11 (*kuva 12*). Lisäksi tilan 16 lastulevyalakatossa havaittiin vesivuotojälkiä (*kuva 13*). Tiloissa 10 ja 11 irrotettiin venttiilit, joista havaittiin, että läpivientien kohdilta on ilmayhteys yläpohjaan. ET 10 -tilan lähellä ulkoseinää olevien poistoilmaventtiileiden yläpuolelta on sulanut lunta em. ilmayhteydestä johtuen (*kuva 14*).

Sisätiloissa IV-venttiileiden ympärillä olevat vesivuotojäljet ovat todennäköisesti kondenssiveden aiheuttamia, koska IV-kanavia ei ole eristetty yläpohjassa asianmukaisesti. Myöskään läpiviennit eivät ole tiiviit. Yläpohjan tulisi olla ilmatiivis, jolloin IV-kanavien ja muiden kattovalaisimen läpiviennit tarkistetaan ja puutteet korjataan. Yläpohjan lämmöneristeenä olevan mineraalivillan ja puhallusvillan välissä oleva eristyspaperi poistetaan, mikäli se on rakenteeseen jätetty viereisen päärakennuksen tavoin.

Kuva 12 Tyypillinen IV-venttiilin kohdalla oleva vesivuotojälki.

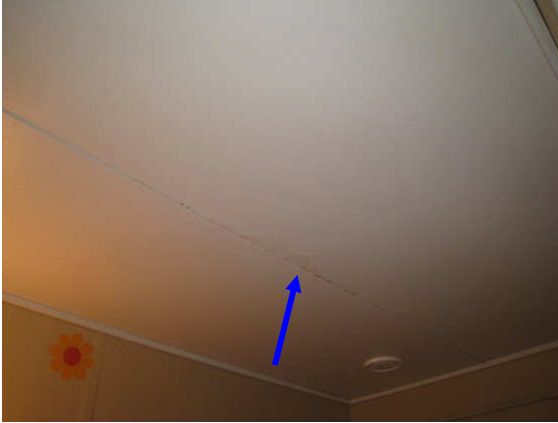
Kuva 13 Vesijälki WC-tilassa 16 lastulevyalakatossa.

Kosteusvaurioituneet alakattolevyt uusitaan.

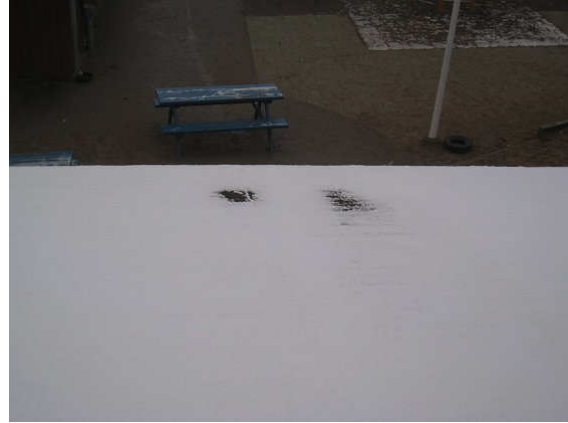
Kuva 14 Yläpohjan ilmavuodosta johtuen lumi-
peitettä sulanut poistoilmaventtiilin koh-
dalta.

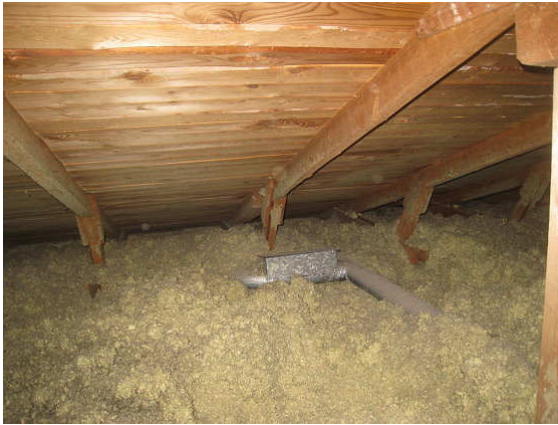
Yläpohjassa on puutteellisesti eristettyjä pyöreitä kierresaumattuja sekä suorakulmaisia IV-kanavia (*kuva 15*).

Kuva 15 Yläpohjassa olevia IV-kanavia ei ole
eristetty asianmukaisesti.

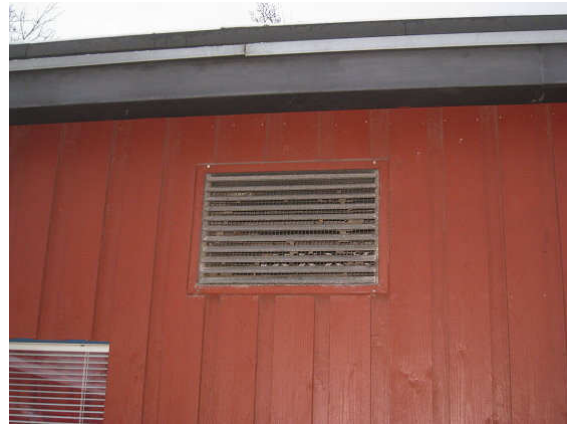
Ilmanvaihtoratkaisuna on koneellinen tulo- ja poistoilmanvaihto. IV-konehuone on sisäänkäynnin vieressä. **Ilmanottosäleikkö on sisäänkäynnin vasemmalla puolella ulkoseinässä ja sitä ei ole suojattu riittävästi viistosateelta (kuva 16).**

Kuva 16 Ilmanottosäleikköä ei ole suojattu.

Ilmanvaihdon toiminta tarkistetaan ja varmistetaan, että henkilökunta käyttää sitä oikein. Mahdollisesti likaiset kanavat nuohotaan, säädetään ilmavirrat ja tarkistetaan ilmanvaihdon tasapaino. **Ulkoseinässä olevan tuloilmasäleikön yläpuolelle ja sivuille tulisi asentaa suoja estämään sadeveden ja lumen pääsy.**
