KUNTOTUTKIMUS, SISÄILMAONGELMAT
KIRKONKYLÄN PÄIVÄKOTI

Kyläraitti 12
01510 VANTAA

ASB-YHTIÖT,
ASB-Consult Oy Ab, Helsinki

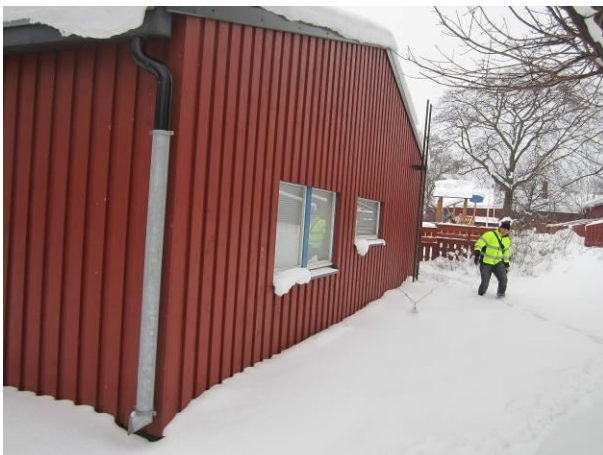
Rakennuksen pohjoispäädyssä maanpinta on lähellä puuvuorausta ja rakennusvierillä maanpinnat ovat tasaiset tai viettävät kohti rakennusta. Kattosadevedet jäävät valuvat sokkelin viereen, sillä ei ole kunnollisia loiskekouruja ja kourut ovat väärään suuntaan kallellaan. Etelään mentäessä sokke- lia jää reilummin esille ja ulkovuoraus on reilusti maanpintaa ylempänä.

Kuva 1 Lisärakennuksen yläpääty.

Korjaustoimien arvioidaan olevan mittavia, jotta saadaan varmuus ettei mikrobeja jää rakenteisiin tai maaperään, joista ne voisivat päästä sisäilmaan. Yläpäädyssä maanpintoja leikataan vahvasti ja järjestetään perustustenkuivatus ja pintavesien poisto uudelleen. Todennäköisesti kaikki ulkoseinien levyverhoilut, eristykset ja tilkeriveet puretaan, samoin kattoverhoilut, sekä puretaan maanvarainen alapohja täyttöineen.

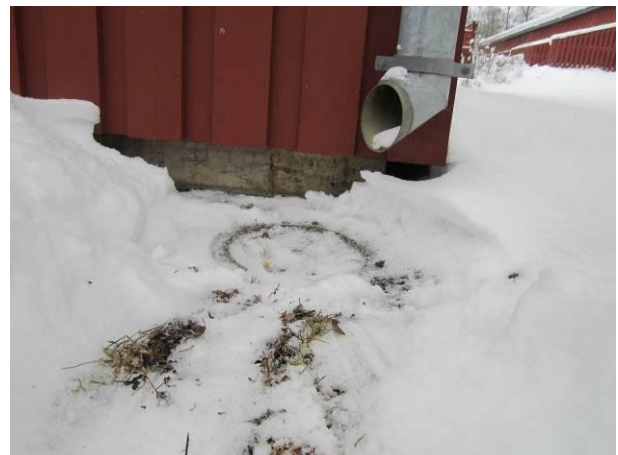
Kuva 2 Syöksytorvivedet jäävät nurkalle.

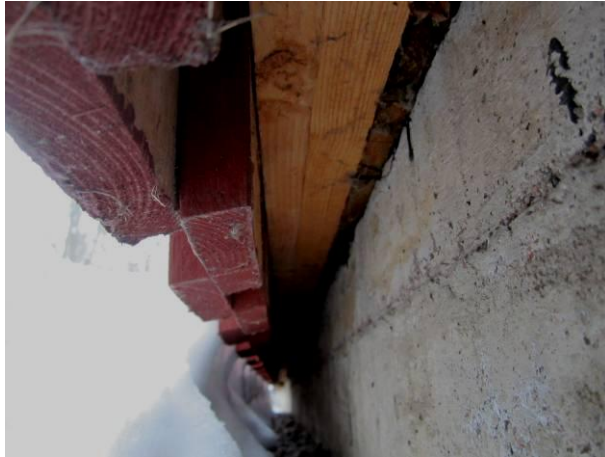
Pystylomalautaa olevan puuverhouksen alareuna on arviolta yli 50 mm rungon alareunaa alempana. Lomalaudoituksen takana on vaakalautakoolaus ja kova villaeriste, jonka päällä on tuulisuojana oleva kuitukangas. Puuverhouksen tausta tuulettuu lomalautojen rakojen kautta.

Kuva 3 Uusittu ulkovooraus.

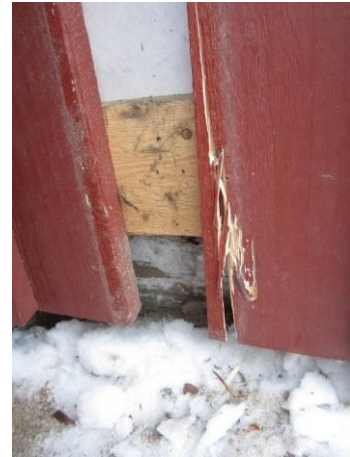
Kuva 4 Lisäeristeenä kova villa.

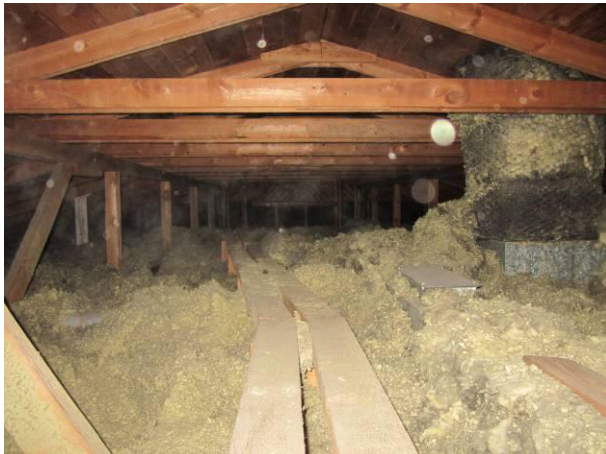
Vesikattona on puualustan varaan tehty huopakate. Tarkistettiin IV-piipun läpivienti, jonka kohdalla ei ole yläreunassa vesiä ohjaavaa taitetta. Vesikaton kulkuluukun kautta päästiin yläpohjaonteloon. Yläpohjaontelossa on välttävä kulkusilta, jonka kohdalta tähystettiin ontelotiloja. Vesikatteen alusta vaikutti kuivalta, eikä vuotojälkiä havaittu. Ilmanvaihtoa tapahtuu sivuräystäiden kautta. Kattotuolien yläpaarteet ovat vain 50x100 soiroa, jänneväliä on lähes 2 metriä. Kattotuoleissa on pieniä taipumia, joten ne voivat olla rakenteeltaan heikkoja.

Yläpohjassa on 15–20 cm puhallusvillaeriste, joka on asennettu alkuperäisen 15 cm:n lasivillaeristeen päälle. Puhallusvillan pinta on pölyinen ja villoitus on painunut liikkumisen takia. Puhallusvillan alla on riekaleinen bitumipaperi ja pakkauspaperijätettä, lisäksi oli joku työvaate jäänyt puhallusvillan alle. Lasivillaeristeen alla on bitumipaperi, jonka alla on tiheä raakalaudoitus. Sen alla on kattoverhous. Yläpohjatilassa on ilmanvaihtokanavia, joiden lämpöeristeet ovat osin rikki. Tummuneesta alkuperäisestä lasivillasta otettiin mikrobinäyte MAT1.

Kuva 5 Yläpohjaontelo

Samassa yhteydessä puretaan kalusteet ja LVIS-tekniikka. Rakennukseen jää perustukset, runko ja vesikatto. Vesikaton rungon osalta joutunee tekemään vahvistuksia.

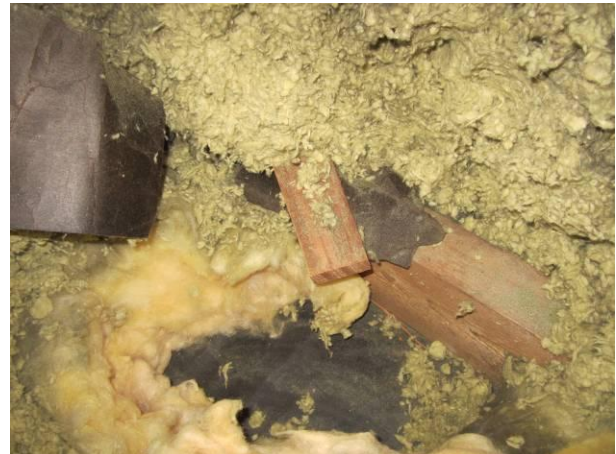
Kuva 6 Eristeenä puhallusvillaa ja levyvillaa, josta otettiin näyte MAT1

Tämän jälkeen jäävien rakenteiden desinfiointi. Sitten ulkoseiniin uudet eristeet, höyrysulut ja levyt. Kattoon tiivis höyrysulku ja uudet eristeet. Alapohjaan asennetaan uudet täytöt, eristeet ja lattia. Korjaustyö vaatii onnistukseen ammattitaitoiset tekijät ja hyvän valvonnan.

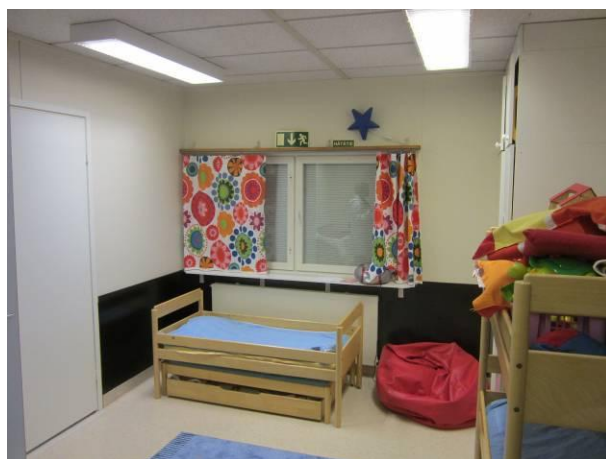
Kuva 7 Yläpäädän "Nukkari" –huone, seinien alaosalla on vanerilevy.

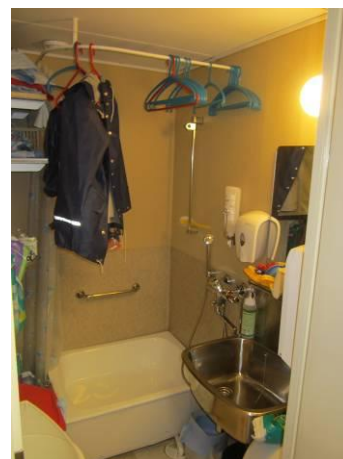
Kuva 8 Wc-/ pesutila, alaosilla uusittu mattoja

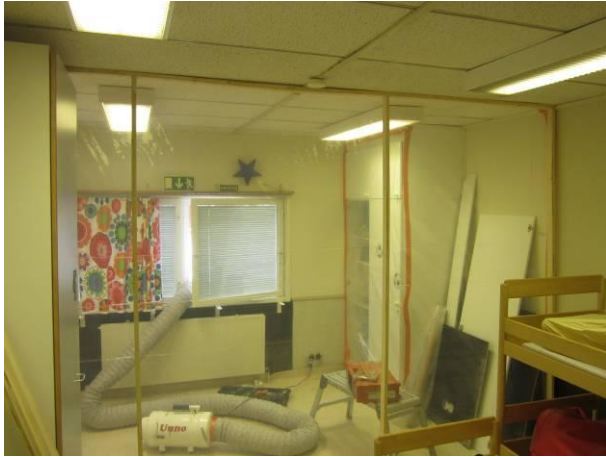
Nukkari-huoneen avauskohdan viereiseen samaan "nukkari"-huoneeseen tuli jostain makean tyyppinen emissio/ mikrobihaju johtuen ilmeisesti alipaineistuksen aiheuttamasta imusta. Tätä ei ilmennyt keittiön kohdalla osastoidun tilan vieressä.

Kuva 9 Osastointi ja alipaineistus "nukkari"-huoneessa, johon avaus RA1.

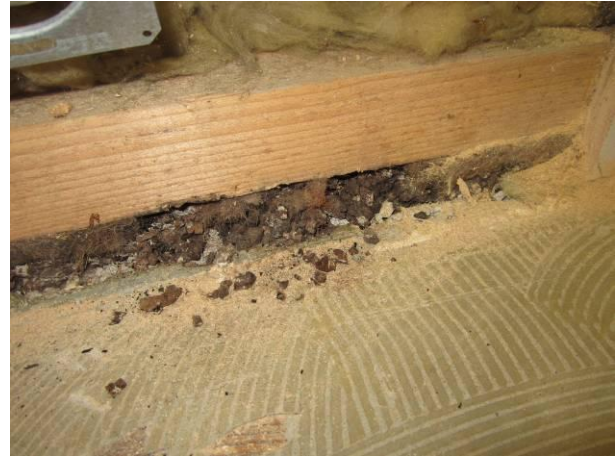
Rakeneavaus RA1 tehtiin "nukkarin" päätyseinään ja alapohjaan. Ulkoseinässä on levyjen alla musta tiivistepaperi ja sitten on puurunko ja lasivillaeriste. Puurungon alasidepuun alla on juuttirivettä. Puurunko lähtee lattialaatan tasosta betonisokkeli päältä, kosteuseristeinä on pikisively, alasidepuu oli tervettä. Rivetilke haisi epäterveeltä, siitä otettiin mikrobinäyte MAT3.

Kuva 10 RA1-avaus, alasidepuu lattiatasossa, alla juuttitilke/ MAT3 -näyte

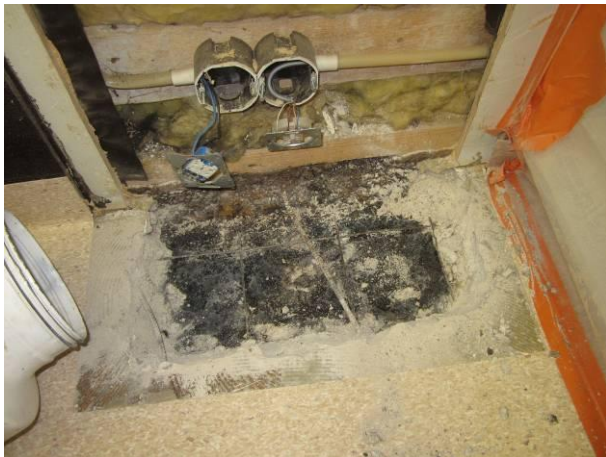
Kuva 11 Rakenneavaus RA1, kevytsorabetonin päällä pintalaatan alla on pikisively.

Lattian muovimaton alla on liima ja harmaa tasoite ja sen alla vaalea tasoite. Laatta on betonia, jossa on teräsverkkoraudoite. Laatan alla on pikisively eristeenä olevan kevytsorabetonin yläpinnassa. Kevytsorabetonikerroksen paksuus on n. 200 mm, sen alla on hienojakoista hiekkaa, jonka päälle ks-betoni on valettu. Betonisokkelia vasten on 50 mm korkkieriste, joka on kyllästetty. Täyttömaana oleva hiekka oli kostea ja haisi vahvasti maalle, hiekasta otettiin mikrobinäyte MAT4. Todettiin, että hiekkamaasta on ilmayhteys sokkelia vasten olevan korkkieristeen sivulta ja läpi ulkoseinän alaosille. Lisäksi todettiin sähköpistorasiain kautta ilmavuotoreittejä.

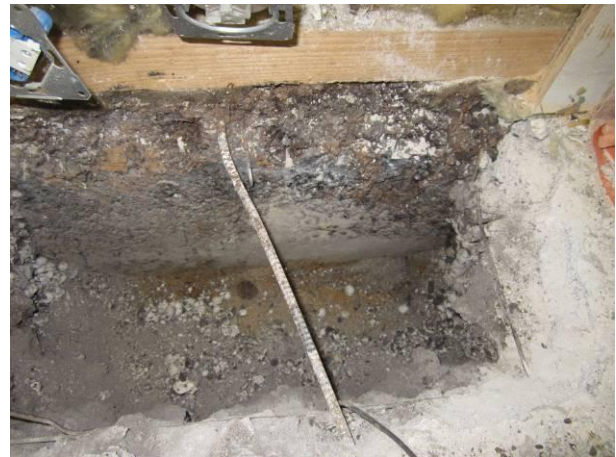
Kuva 12 Kevytsorabetonin alla on kostea ja hai-seva hiekka, josta otettiin näyte MAT4.

Lisärakennuksessa on todennäköisesti alapohjassa laajalti mikrobivaurioitunutta täyttöhiekkaa, joka voi päästä lattialaatan alta sisäilmaan mm. ulkoseinän liittymien kautta. Muita reittejä ovat mm. sähkövedot. Toisessa kulmahuoneessa oleva makeahko haju voi viitata mikrobipäästöihin tai lattiamateriaalin läpi tuleviin hajoamistuotteisiin. Ulkoseinärungon alasidepuun alla oleva juuttikangas on kastuttuaan myös mikrobivaurioriski. Toisen avauspaikan kohdalla havaittu hiekkakerros alasidepuun päällä ja huono eristetyö kertoo osaltaan työn laatutasosta. Lattiamattojen juurinostot seinille eivät riitä tiivistämään ilmapuoteiteitä, sillä mikrobipäästöt liikkuvat materiaalien läpi. Ilmasulkupaperi ei riitä estämään ilmapuotoja. Ilmapuotojälkiä on laajalti eristeissä, joten sisäilma on ollut alipaineinen. Näin rakenteiden mikrobit pääsevät sisäilmaan helposti epätiiviyiskohdista.

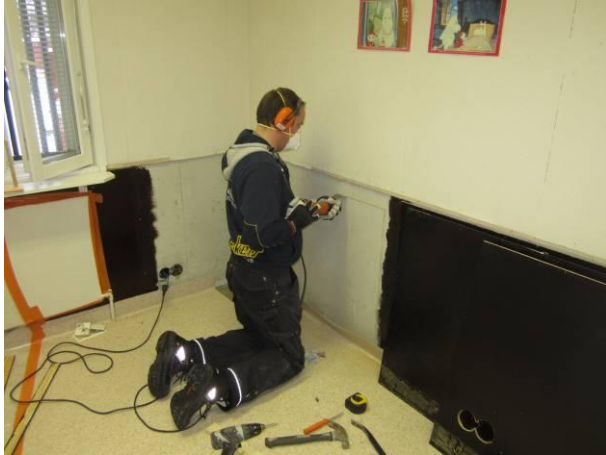
Rakenneavaus RA2 tehtiin "keittiön" huoneen ulkokulman pääty- ja sivuseinään ja alapohjaan. Ulkoseinässä on levyjen alla musta tiivistepaperi ja sitten on puurunko ja lasivillaeriste, sitten musta tiivistepaperi ja vinolaudoitus. Villa oli hyvin tummunut ilmavuodoista ja sen asennustyö oli huonoa. Alasidepuun päällä oli hienoa hiekkaa. Puurungon alasidepuun alla on juuttirivettä. Puurunko lähtee lattialaatan tasosta betonisokkelin päältä, kosteuseristeenä on pikisively. Rivettilke haisi epäterveeltä, sitä otettiin mikrobinäyte MAT5. Alasidepuu katkaistiin ja todettiin sen olevan terveellä. Alapohjarakenne on sama kuin RA1 kohdalla. Hiekkamaa oli hieman kostea ja haisi epäterveelle.

Kuva 13 "Keittiön" nurkkaan tehtiin avaus RA2.

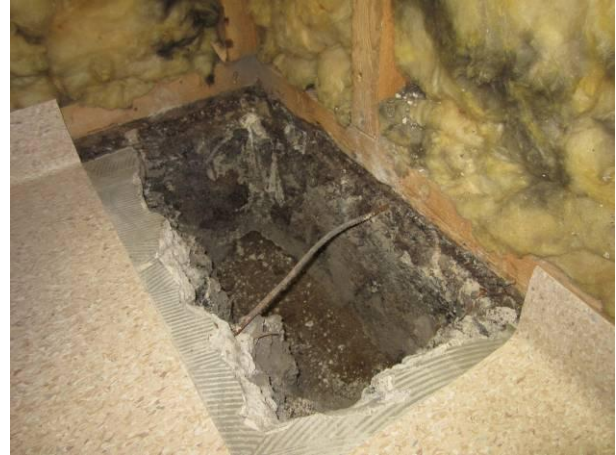
Kuva 14 Avaus RA2, haisevaa hiekkaa ks-
betonin alla. Tilkkeestä näyte MAT5.

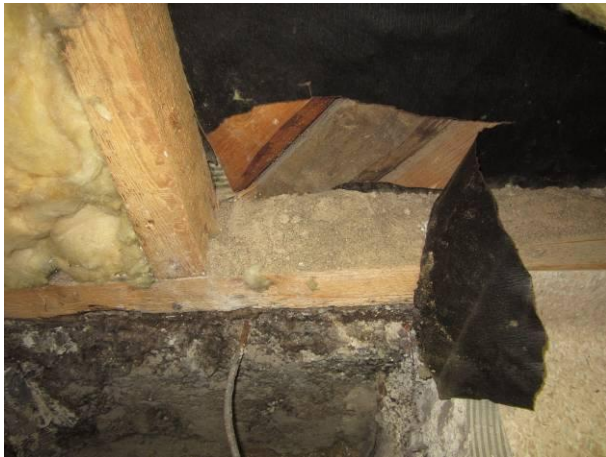
Kuva 15 RA2 alasidepuun päällä hiekkaa

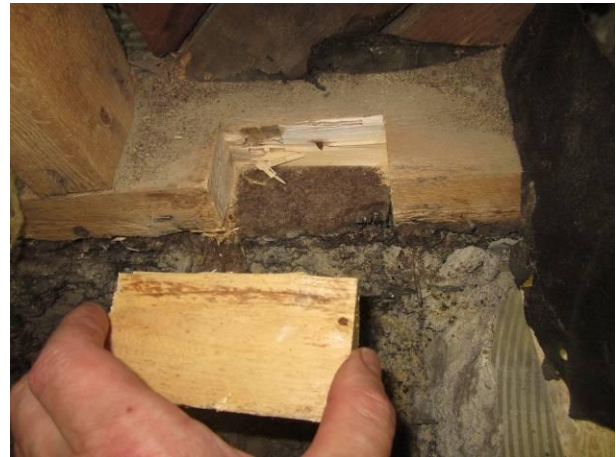
Kuva 16 RA2 -avaus, puu oli tervettä.

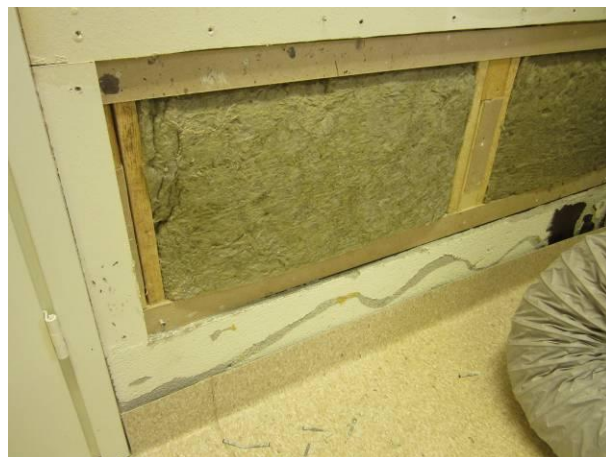
Lisäksi poistettiin väliseinän alaosan levyä nukkari-huoneessa, jossa todettiin seinän alaosalle tehdyn kevytsoraharkosta nk. kengityksen, joka nousee n. 200 mm lattian yläpuolelle, harkon sivulla rappaus + levy.

Kuva 17 Väliseinien alla ks-harkot.

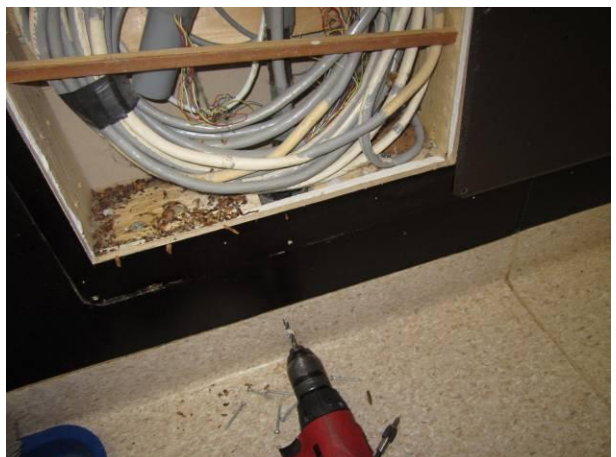
Kuva 18 Ilmavuotoreittejä sähköputkista.

Lisäksi tehtiin rasiaporalla tai poraamalla varmistusreiği väliseinän alaosan materiaalin selvittämiseksi ja todettiin muissakin koillispuolelisen väliseinissä vastaava kivirakenne alaosalla. Keittiön väliseinän tarkastusluukun kohdalta todettiin maasta nousevan kaapelin asennusputken, jota ei ollut tukittu tiiviiksi, joten senkin kohdalta voi nousta ilmaa alapohjasta.

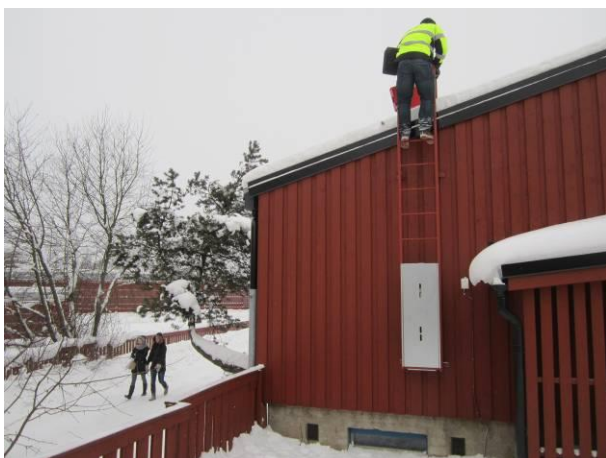
Rakennuksen koillisivulla maanpinta on koko matkalla lähellä puukuorausta ja rakennusvierillä maanpinnat ovat tasaiset tai viettävät kohti rakennusta. Kaakkoispuolelisen maasto viettää kohti kellarin päätyseinää sen ikkunan alle. Julkisivut ovat ulkonäöltään ja rakenteeltaan samantyyppiset kuin lisärakennuksessa. Puuverhous on lähellä maanpintaa koko sisäpihan puoleisella sivulla.

Kuva 19 Päärakennuksen kaakkoispuolelisen maasto viettää kohti kellarin ikkunan.

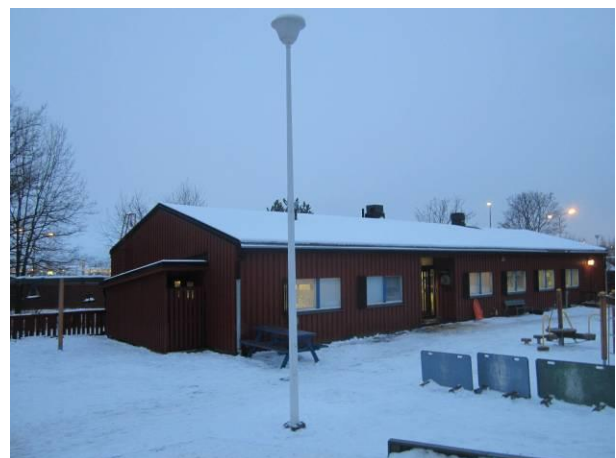
Kuva 20 Päärakennuksen koillispuolelisen.

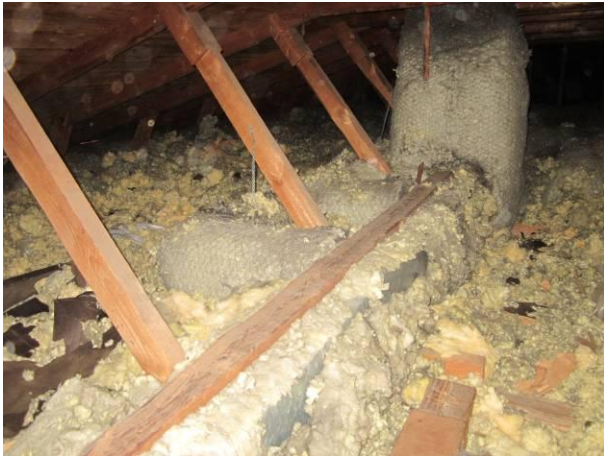
Vesikaton kulkuluukun kautta päästiin yläpohjaonteloon. Yläpohjaontelossa on välttävä kulkusilta, jonka kohdalta tähystettiin ontelotiloja. Vesikatteen alusta vaikutti kuivalta, eikä vuotojälkiä havaittu. Ilmanvaihtoa tapahtuu sivuräystäiden kautta. Yläpohjassa on 15–20 cm puhallusvillaeriste, joka on asennettu alkuperäisen 15 cm:n lasivillaeristeen päälle. Puhallusvillan pinta on pölyinen ja villoitus on painunut liikkumisen takia. Puhallusvillan alla on riekaleinen bitumipaperi ja pakkauspaperijätettä. Lasivillaeristeen alla on bitumipaperi, jonka alla on tiheä raakalautoitus. Sen alla on lautakoolaus ja kattoverhous, joka on pääosin puupaneelia. Yläpohjatilassa on ilmanvaihtokanavia, joiden lämpöeristeet ovat osin rikki, lisäksi todettiin, että vuotokohdan lähellä IV-piipun juuressa puuttui yläpohjan eristeitä. Tummuneesta alkuperäisestä lasivillasta otettiin mikrobinäyte MAT2.

Kuva 21 Yläpohjaontelo, eristevikoja.

Varsinaisen kerroksen osalla suositetaan ulkoseinän alaosan kengittämistä vähintään sisäpihasivulla ja päädyissä lähellä yläkulmaa. Lisäksi suositellaan, että samalla jo vanhat sisäverhoilut puretaan eristeineen ja uusitaan, samoin kattoverhoilut puretaan ja asennetaan höyrynsulku, uusitaan yläpohjan eristeet. Vesikattorunkoa vahvistetaan. LVIS-tekniikka uusitaan samalla kokonaan.

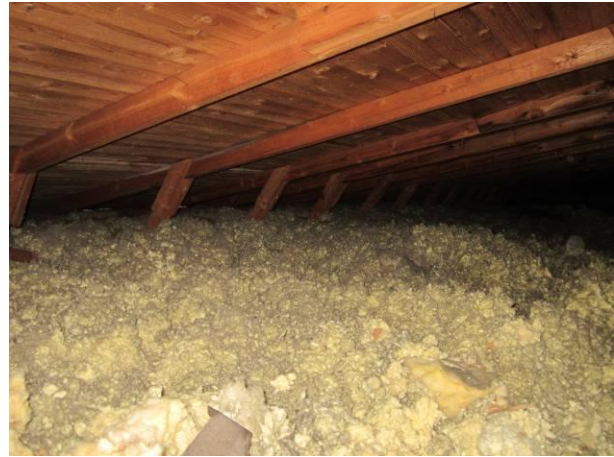
Kuva 22 Heikot kattotuolit.

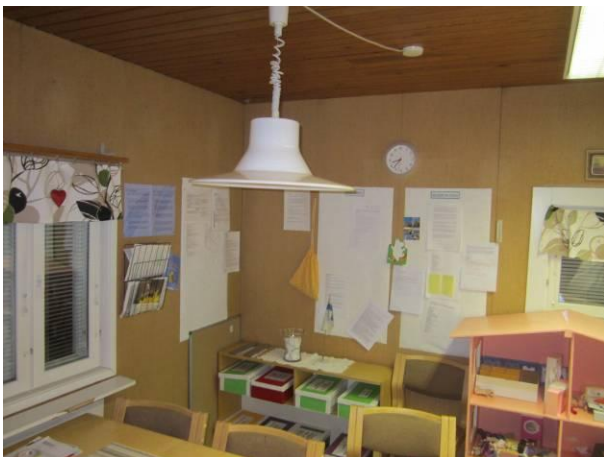
Kuva 23 Tutkittu henkilökunnan keittiö.

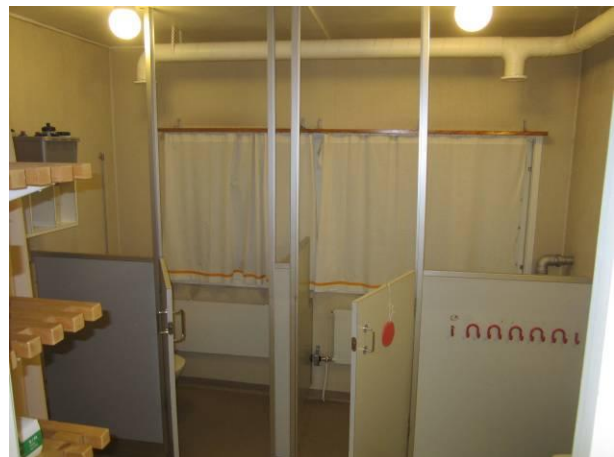
Kuva 24 Koillissivun wc-/ pesutila.

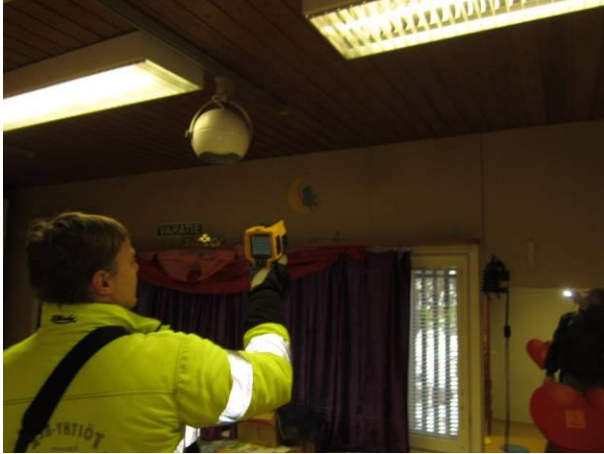
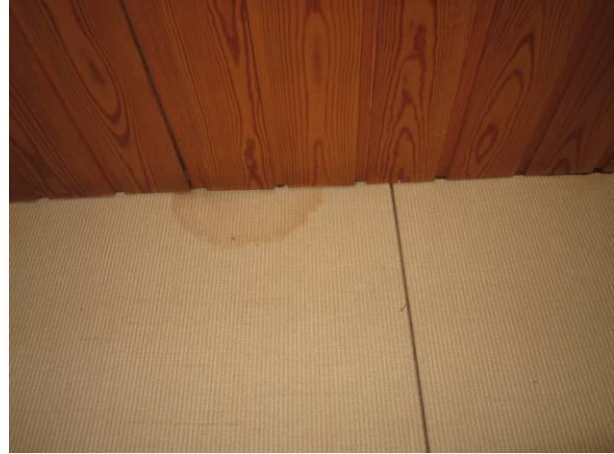
Pinnat vaikuttivat vanhoilta olen ilmeisesti 1983 remontin ajoilta tai vanhempia. Lattiarajassa on normaalit jalkalistat. Vesivuotojälkiä havaittiin lounaissivun ulkoseinän yläreunassa ja koillissivun keittiön ikkunan alla, sekä ison ryhmähuoneen katossa lähellä iv-venttiileitä ja kantavaa seinää. Lämpökameralla havaittiin suhteellisen yleisesti ilma-/ lämpövuotoja lähinnä ulkoseinien ja kantavien seinien yläpohjan liittymissä. Huonelämpötilat vaikuttivat normaaleilta. Porraskäytävän kellarin kohdan ulkoseinän kohdalla havaittiin kylmää levy pintaa lämpökameralla.

Kuva 25 Lämpökameralla havaittiin ilma-/ lämpövuotoja

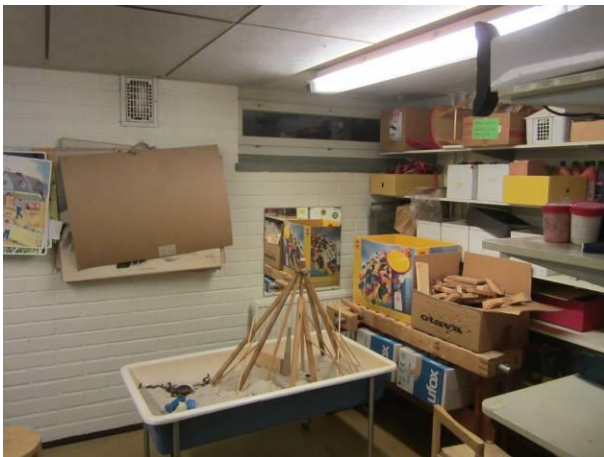
Kellarissa on varastotilatyyppisiä tiloja otettu lasten leikkitilaksi. Tiloissa on koneellinen ilmanvaihto. Pinnat vaikuttivat normaalin kuluneilta, kosteusvaurioon viittaava tai vuotojälkiä ei havaittu. Luoteispäädyn alustatila keittiötilojen alapuolella on käytännössä huonekorkeinen, mutta siinä on vain maalattia, jonka pohja on syvennyksen kohdalla märkä. Tilassa on tuuletusventtiili ulos ja putki- ja viemäriasennuksia katossa.

Kuva 27 Kellarin varasto-/ leikkitiloja.

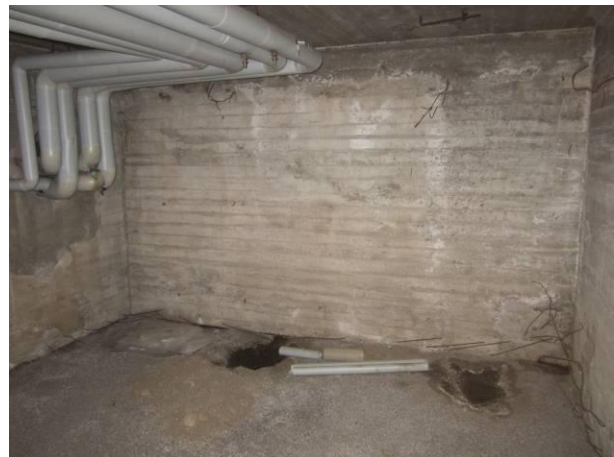
Kuva 28 Alustatila keittiön alla.

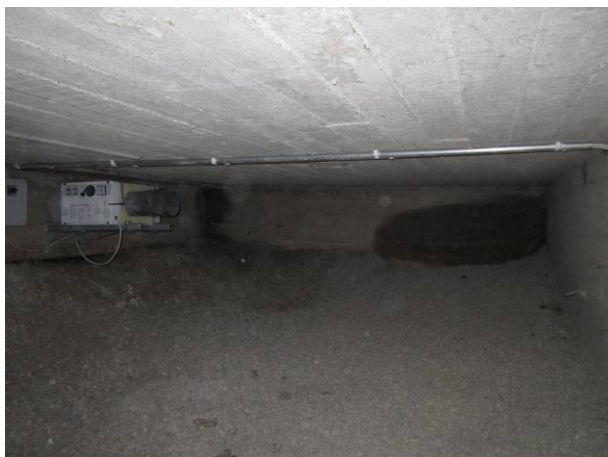
Kuva 29 Alustatilaa henkilökunnan keittiön alla, betonisokkeli on märkä kaakkoispäädystä RA3 -avauksen alapuolella.

Päärakennuksen tarvittavat korjaukset arvioidaan samantyyppisiksi, kuin lisärakennuksenkin. Korjaustyö voi olla silti rajatumpaa, mutta asia vaatii lisätutkimuksia. Ryömintätilan puolelta tukitaan kaikki läpiviennit ilmatiiviiksi. Alapohjan eristeitä lisätään. Keittiön nurkkauksen ulkoseinäauriot korjataan.

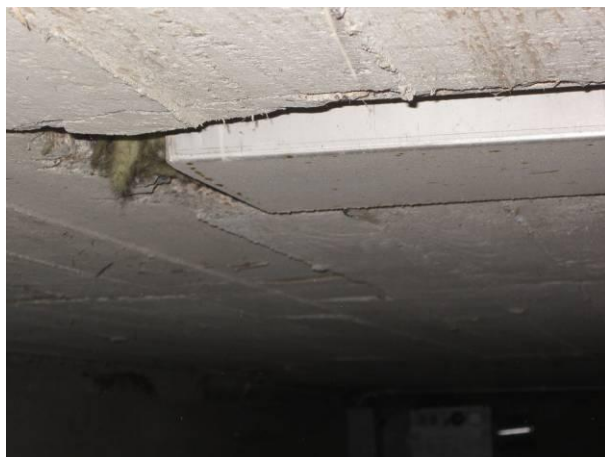
Kuva 30 Peltikotelo henkilökunnan keittiön alla, voi olla syynä ilmavuotoihin/ hajuihin.

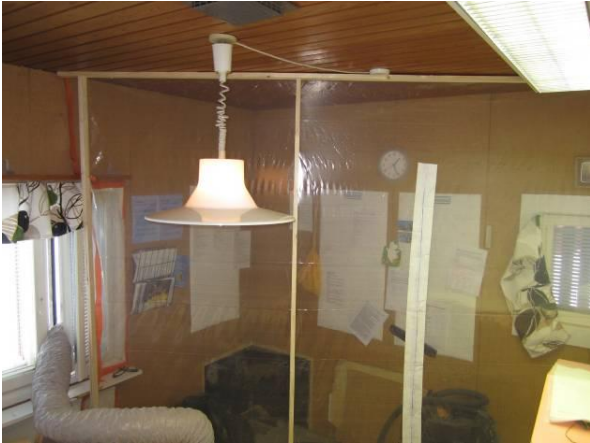
Kuva 31 Osastointi rakenneavaus RA3 varten

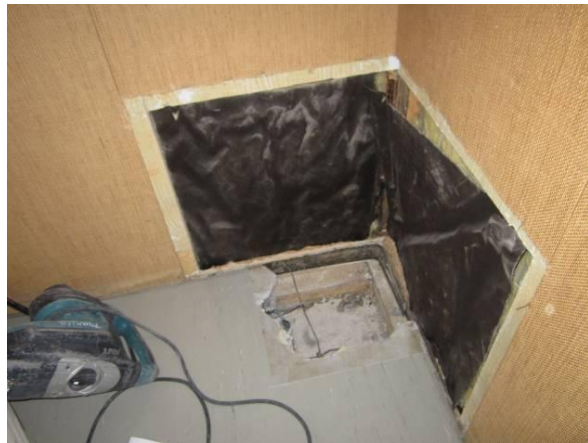
Rakenneavaus RA3 tehtiin "keittiön" kulmassa pääty- ja sivuseinään ja alapohjaan. Ulkoseinässä on kangaspintaisen kuitulevyn alla lastulevy ja sen alla musta tiivistepaperi, sitten on puurunko ja lasivillaeriste. Lasivillan ulkopinta oli mustunut ilmavuotojäljistä. Puurunko lähtee syvältä kantavan betonilaatan tasosta, puun alla kosteuseristeenä on pikisively, arviolta n. 50 mm ylileveä alasidepuu vaikutti terveeltä, se on mahdollisesti kestopuuta. Sen alla on mahdollisesti rakenneleikkäksen mukainen sokkelihalkaisu, mutta asiaa ei vielä tutkittu.

Kuva 32 Avaus RA3.

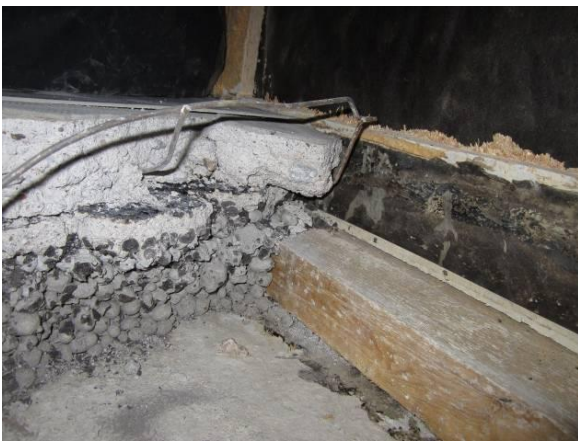
Ulkoseinän sisäpinnan lastulevy ulottuu alasidepuuhun asti. Puurungon ulkosivulla on pietty sokkeli ja toisella puolen kevytsorabetonia eristeenä, joten puurunko on tuulettumattomassa tilassa. Kevytsorasta otettiin mikrobinäyte MAT6. Ulkoseinän lastulevy oli nurkassa lattiapinnan alta kosteusvaurioitunut, joten siitä otettiin mikrobinäyte MAT7.

Kuva 33 Avaus RA3, puuta huonossa paikassa, ks-betonista näyte MAT6.

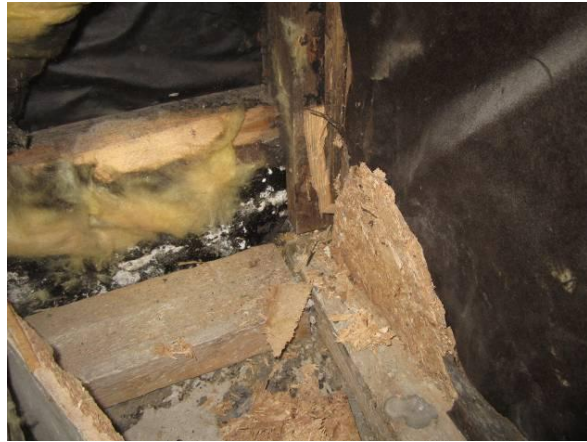
Kuva 34 RA3, kosteusvaurioitunut lastulevy, näyte MAT7

Päärakennuksen tutkimukset olivat otosmaiset, mutta osoittivat oireilulle olevan syytä. Henkilökunnan keittiötiloissa koetulle oireilulle vaikuttaa olevan syynä ulkoseinän nurkan vauriot. Lisäksi keittiökaapin kautta on todennäköisesti tullut mikrobipäästöjä alapohjasta ja/ tai alustatilasta.

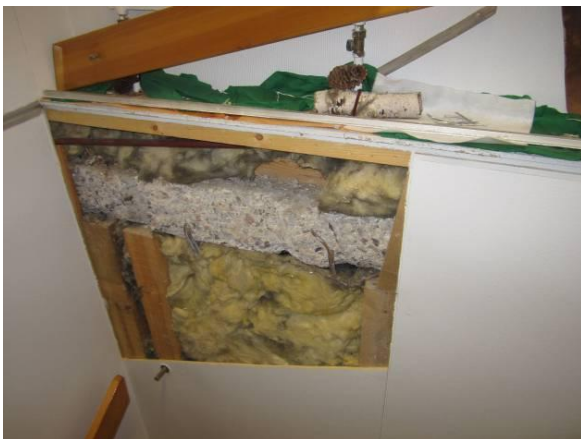
Rakenneavaus RA4 tehtiin porrassaukon lastulevyseinään kellarin maanpaineseinän kohdalle, jossa todettiin lämpökameralla kylmä kohta. Tällä kohdin lastulevy on hieman turvonnut. Levyn takana on suoraan lasivillaeristys, joka oli ilmavuodoista tummunut. Levyn ja lasivillan välissä ei ole ilmasulkua tai höyrysulkua. Porrassaukko on tehty ilmeisesti jälkikäteen välipohjaan, sillä reuna oli viimeistelemätön. Villan takaa löytyi tuuletusventtiili, jota ei ollut tulkittu.

Kuva 35 RA4-avaus porrastilasta

Porrassaukon toteutus on tehty hyvin huonosti. Lastulevyrakenteet ovat vasten maanpaineeseinää, joten rakenteista voi löytyä lisää kosteus- ja mikrobivaurioita. Kellarin käytävältä otetussa ilmanäytteessä havaittiin mikrobivaurioon viittaavia sädesieniä ja muuta haitallista mikrobikasvustoa, jonka lähdettä ei vielä varmuudella löydetty. Kellaritilojen käyttö lasten ryhmätiloina on terveysriski.

Porrassaukon puiset seinärakenteet puretaan ja tehdään uusi toimiva rakenne. Kellaritilojen osalta tehdään varmistustutkimuksia alapohjasta ja maanpaineseinistä.

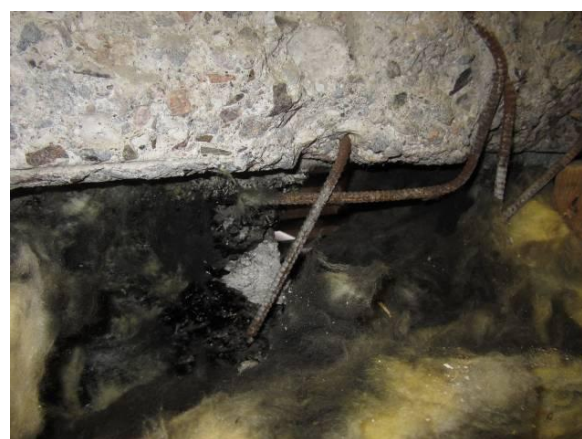
Kuva 36 RA4-avaus, villan takana on venttiili
