MERKKIAINEKOE

PÄIVÄYS	14.7.2014
PROJEKTI	Tiivistyskorjauksen laadunvalvonta, mallihuoneen merkkiainekoe
TILAAJA	Vantaan kaupunki
KOHDE	Lintukallionkuja 6, 01620 Vantaa Kivimäen koulu, Martinlaakson neuvola ja Kivimäen hammashoitola

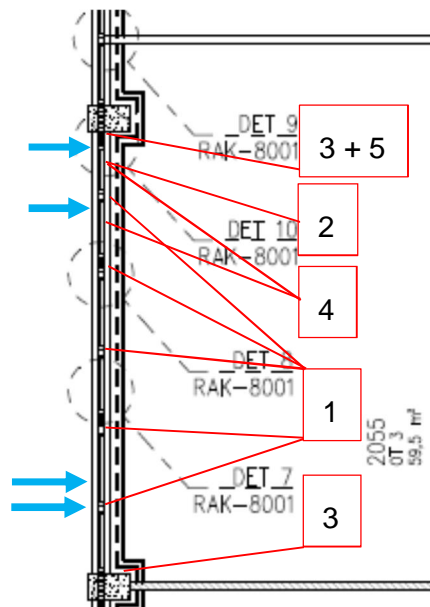
Taulukko 1. Tutkimukset huoneessa 2055.

Huone 2055	
1	Ikkunan alareunan liitos, tiivistysnauhan pysty- ja vaakasauman kohdissa
2	Ikkunan yläreunan liitos, tiivistysnauhan pystysauman kohdalla
3	Pilarin ja sisäkuoren liitos
4	Palkin ja höyrynsulun liitos
5	Pilarin ja ikkunan liitos
Muita huomioita Paine-ero ulkoilmaan nähden vaihteli merk- kiaiinekokeen suorituksen aikana huonetilassa välillä -2...2 (Pa). Nuolien kohdalta syötettiin kaasua rakenteisiin.

- Ikkunan karmiliitokset vuotivat karmien läpi jokaisessa nurkassa ks. kuva 1
- Saumanauhojen liitoskohdat vuotivat useasta kohdasta ks. kuvat 2 ja 5
- Palkin ja höyrynsulun sekä pilarin ja sisäkuoren liitoksissa oli käytetty halkaistua nauhaa

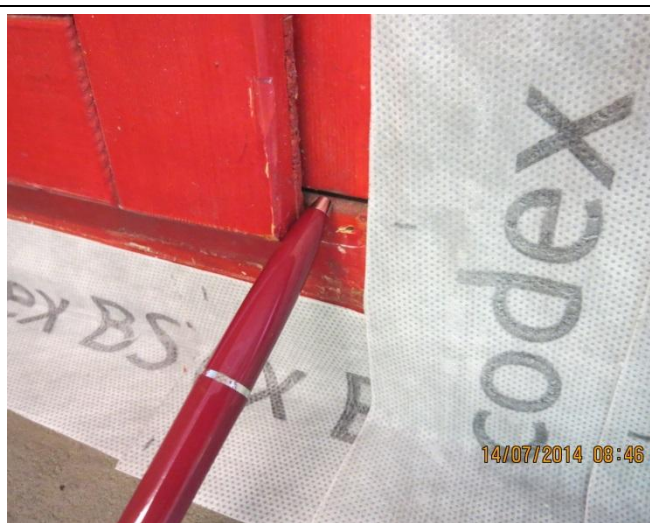
Kuva 1: vuotokohta ikkunan karmiliitoksessa.

Vanhat ikkunat ovat huonokuntoisia. Ilmavuotoja havaittiin karmiliitosten läpi. Huonokuntoisten ikkunoiden tiivistäminen on haasteellista. Kuvassa 1 esitetyt karmiliitokset tiivistetään kaikista nurkista Soudal Fix All Crystal -tiivistemassalla.

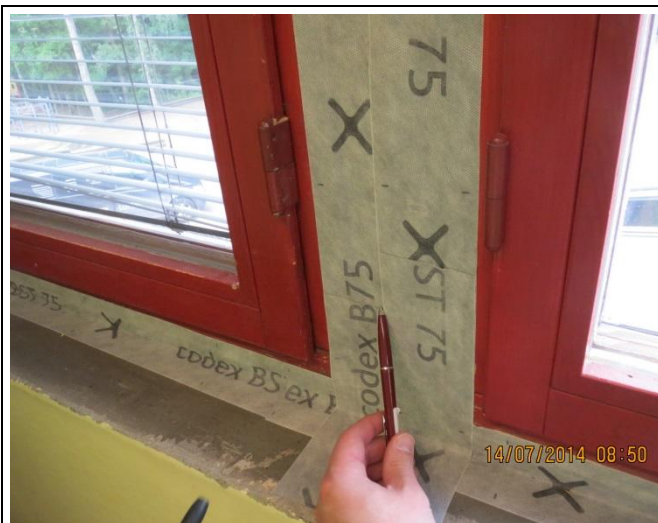
Kuva 2: vuotokohta nauhan saumakohdassa

Mallihuoneen perusteella tiivistyssuunnitelmia tarkennetaan ks. RAK-8001. Havaitut vuodot korjataan. Käytetään pelkästään täysleveää butyylisaumanauhaa. Butyylisaumanauhan jatkoskohtien määrä pyritään minimoimaan. Jatkoskohdissa limitys vähintään 8 cm. Kaikki jatkos- ja limityskohdat käsitellään PCI LASTOGUM® X -vedeneristeellä liitoksen

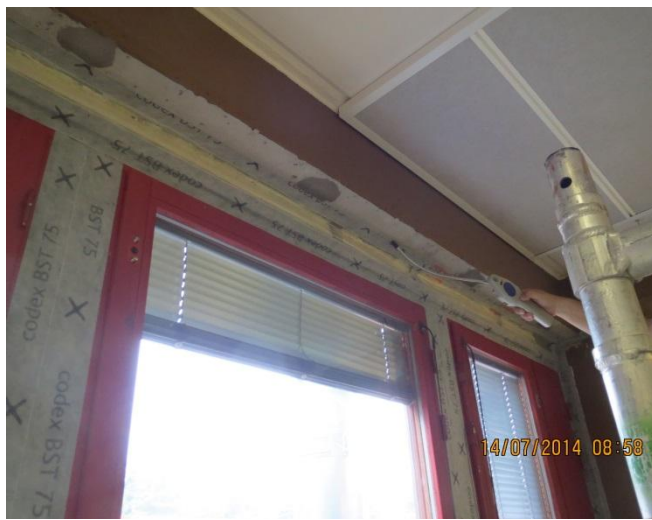
Kuva 3: vuotokohta höyrynsulun ja betonipalkin liitos

Kuvassa 4 ja 5 näkyy oranssia suojateippiä butyylisaumanauhan alla. Ne on poistettava butyylisaumanauhan tartunnan varmistamiseksi.

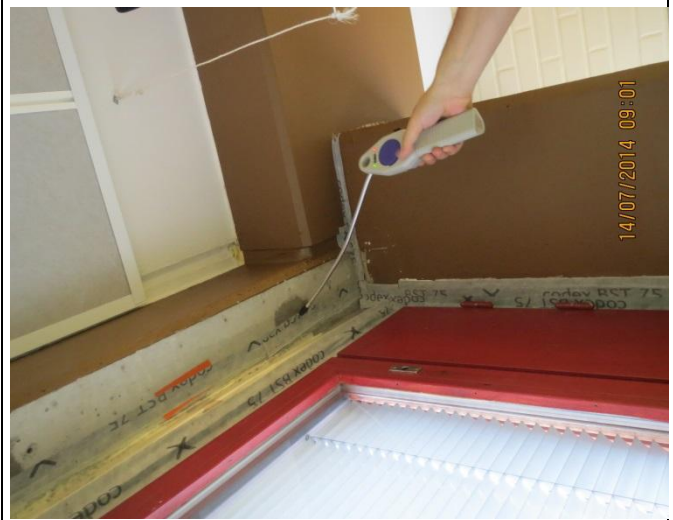
Kuva 4: vuotokohta höyrynsulun ja betonipalkin liitos

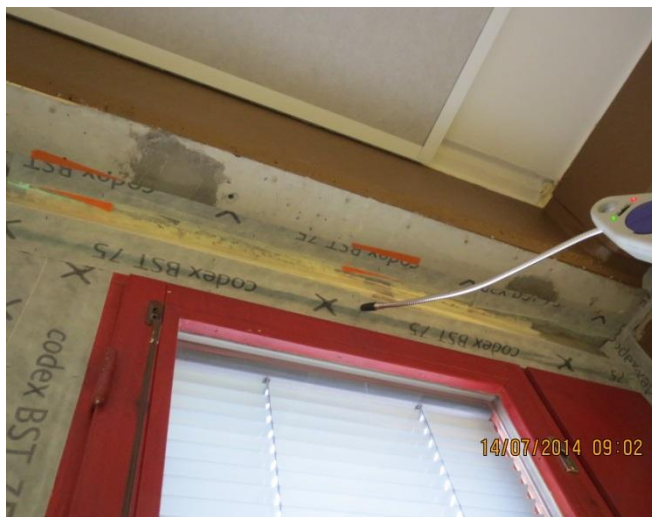
Kuva 5: vuotokohta ikkunan yläreunassa

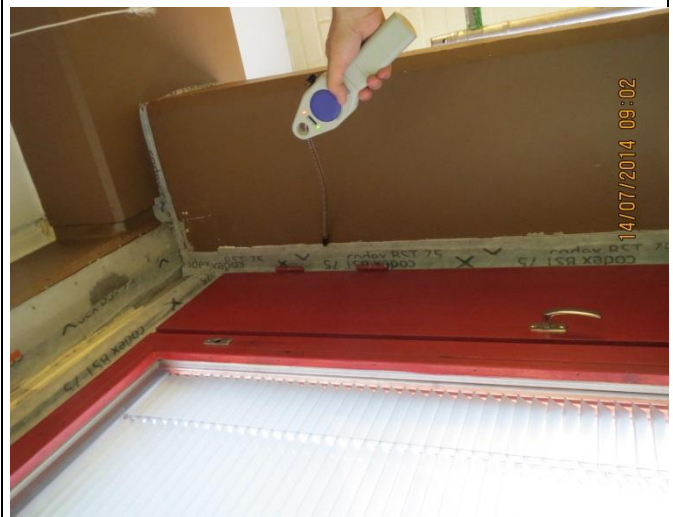
Kuva 6: vuotokohta ikkunan ja pilarin liitos

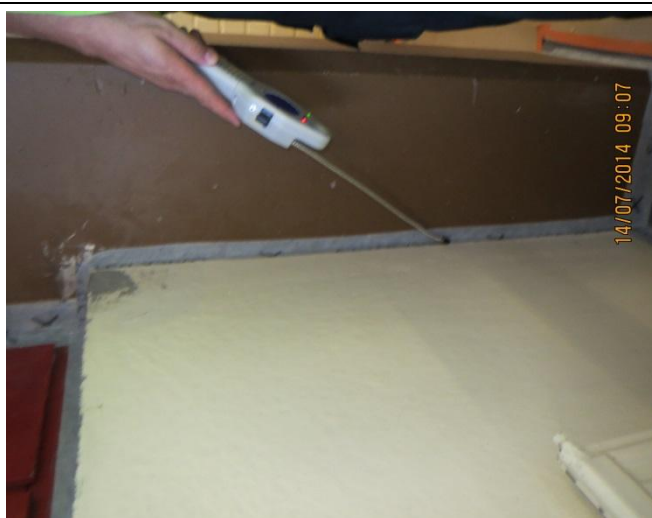
Kuva 7: vuotokohta sisäkuoren ja pilarin liitos

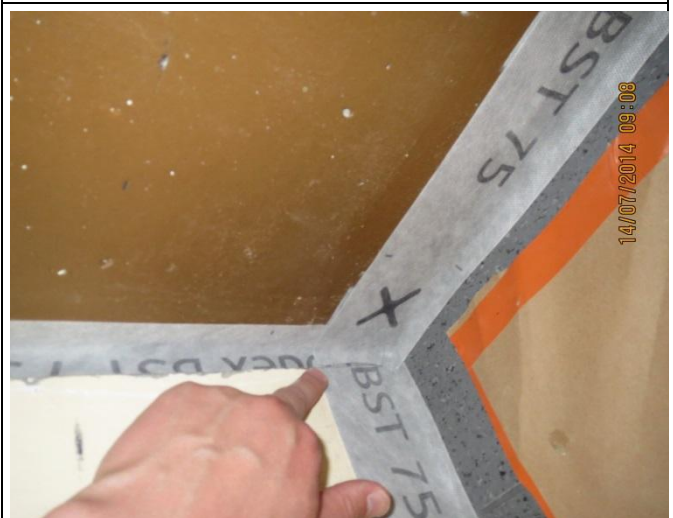
Kuva 8: vuotokohta sisäkuoren ja pilarin liitos, nurkka

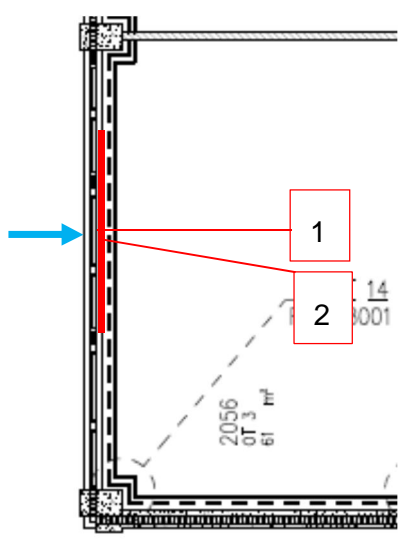
Taulukko 2. Tutkimukset huoneessa 2056 (vertailuhuone).

Huone 2056	
1	Ikkunan ala- ja yläreunan liitos
2	Halkeama betonipalkissa
<p>Muita huomioita Paine-eroa ulkoilmaan nähden ei ollut hetkellisesti mitattuna. Nuolien kohdalta syötettiin kaasua rakenteisiin.</p>

- Kaasua päästettiin ensin ikkunan yläpuolelle seinän eristetilaan. Mittalaite ilmaisi nopeasti vuodon jopa ikkunan alareunan liitoksesta.
- Betonipalkissa olleesta halkeamasta mittalaite ilmaisi pientä vuotoa

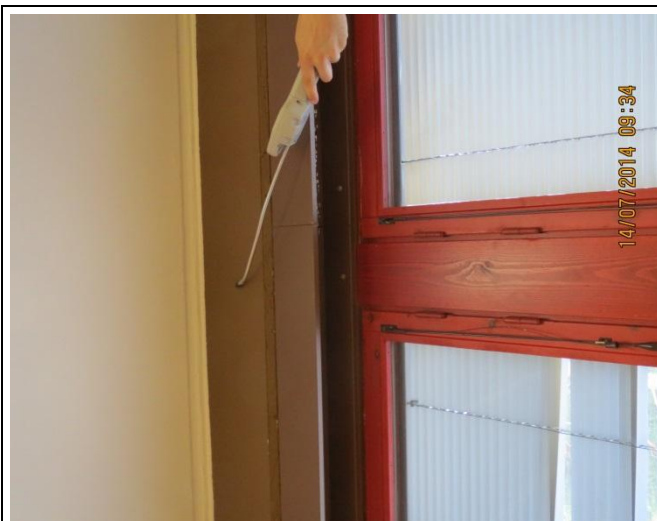
Kuva 9: pieni vuoto betonipalkin halkeamassa

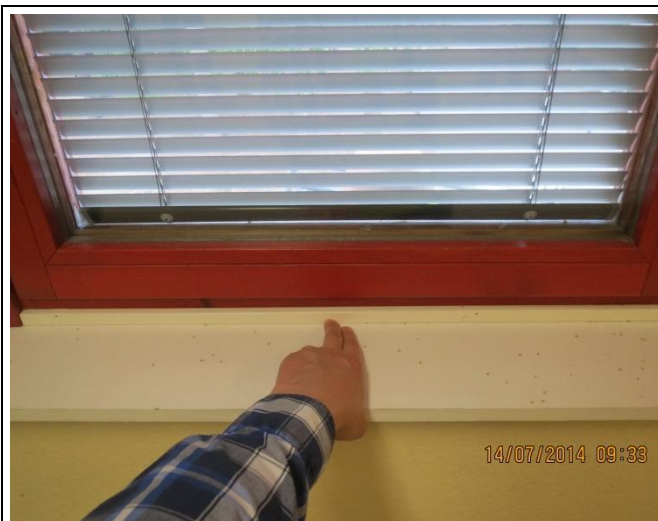
Kuva 10: vuotokohta ikkunan alapuolella

Vertailuhuoneessa on aiemmin tehty tiivistyskorjauksia. Tämä saattaa selittää sen, miksei välipohjan ja ulkoseinän liitoksessa havaittu ilmavuotoja. Jos lattian ja muovimaton rajapinta on tiivistetty huolellisesti elastisella massalla, voi se olla edelleen tiivis. Ikkunaliitoksissa puolestaan havaittiin selvää ilmavuotoa tiivistyskorjauksista huolimatta.
