RAKENNEVAUOKATSELMUS

PÄIVÄYS	26.8.2014
PROJEKTI	KIVIMÄEN KOULU, MARTINLAAKSON NEUVOLA JA KIVIMÄEN HAM- MASHOITOLA
TILAAJA	VANTAAN KAUPUNKI
KOHDE	LINTUKALLIONKUJA 6, 01300 VANTAA

Urakoitsija oli huomannut tiivistyskorjauksiin liittyvien purkutöiden yhteydessä, että ikkunoiden alaosien tilkeraon eristeet ja apukarmit olivat kosteita. Katselmuksen tarkoituksena oli selvittää, mistä kosteus pääsee ikkunan liittyviin rakenteisiin.

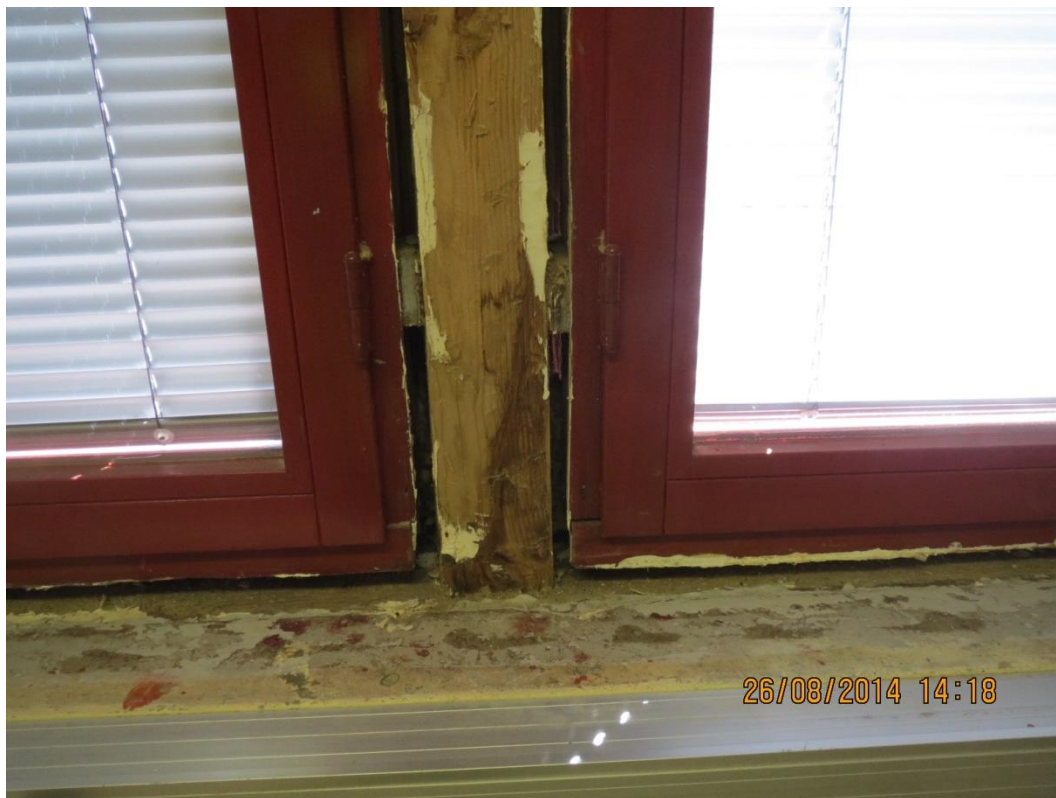
Kuvassa 1 on esitetty ikkunan alareunan liittymää sisäpuolelta. Apukarmit olivat tarkastelehetkellä kuivia. Apukarmien kuntoa tarkasteltiin puukolla koputtelemalla ja ne olivat pääosin terveitä muutamaa hieman pehmeämpää kohtaa lukuun ottamatta.

Kuva 1: ikkunan alareunan liitos

Ikkunan alapuolisen elementin eristetilaan esitetään tehtäväksi kosteusmittaus, jotta voidaan tarkistaa onko ikkunarakenteissa havaittu kosteus päässyt myös elementin eristetilaan ja onko eristetilan kosteus mahdollisesti niin suuri, että se vaikuttaisi korjaustavan valintaan.

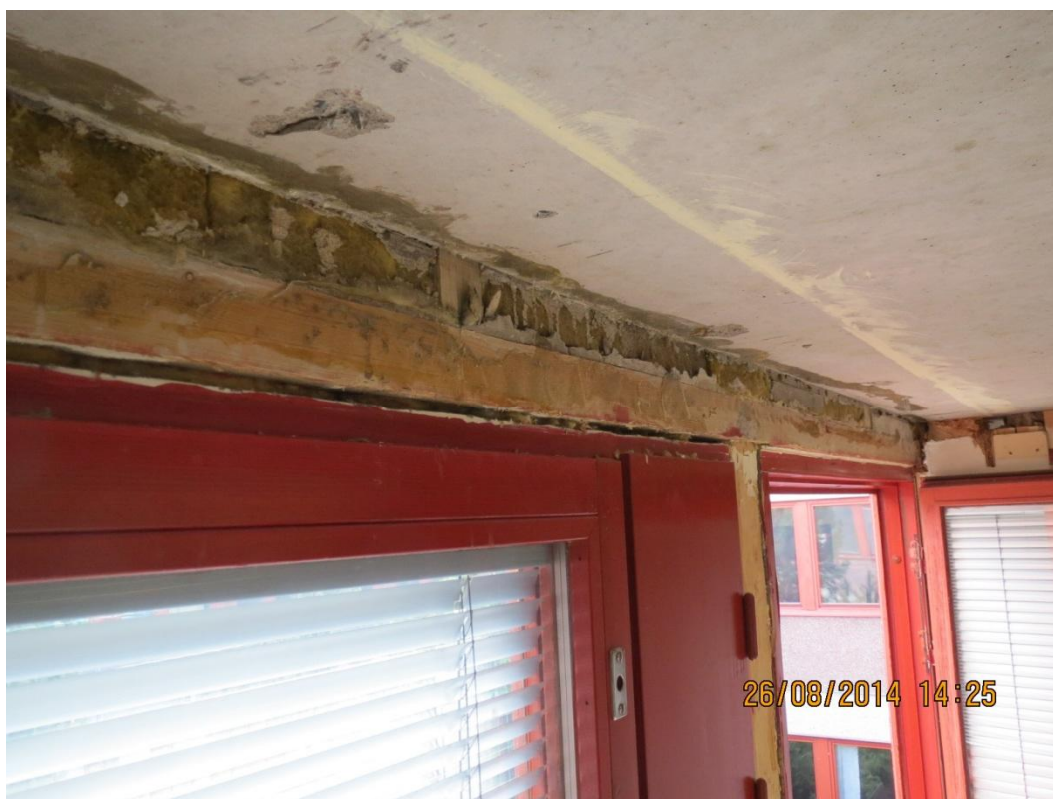
Kuvassa 2 on esitetty ikkunan yläreunan liittymää. Kosteusjäljiltä näyttävät tummat kohdat palkin alapinnassa ovat liimajälkiä, joilla höyrnsulku on ollut aikaisemmin kiinnitetty. Apukarmin yläpuoliset villat tuntuivat kuivilta, joten on todennäköistä, ettei ikkunarakenteisiin päässyt kosteus johdu yläpuolisista vesivuodoista.

Kuva 2: ikkunan yläreunan liitos

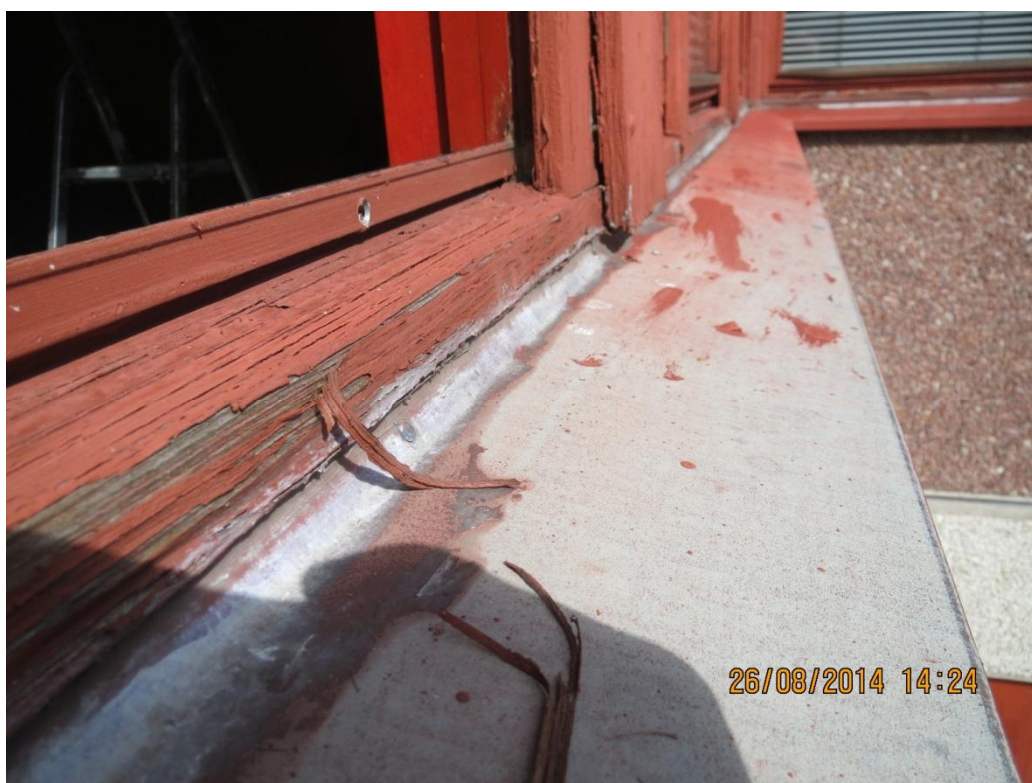
Kuvissa 3 - 6 on esitetty ikkunan ulkopuolisia osia. Ikkunan ulkopuoliset osat ovat huonokuntoisia. Myös ikkunoiden väliset peitelaudat ovat huonokuntoisia ja paikoin irronneita mahdollistaen veden pääsyn ikkunan ja apukarmin väleihin. Ikkunan vesipellin ylösnosto on matala. Etenkin ikkunoiden välissä apukarmin kohdalla, jossa pelti ei pääty ikkunakarmin loveen, on vesivuodon riski suuri. Kuvassa 6 on esitetty kyseinen kohta.

Kuva 3: ikkunakarmin alareuna ulkopuolelta

Ikkunat ovat elinkaarensa päässä. Ensisijaisena toimenpide-ehdotuksena esitetään ikkunoiden ja vesipeltien uusimista.

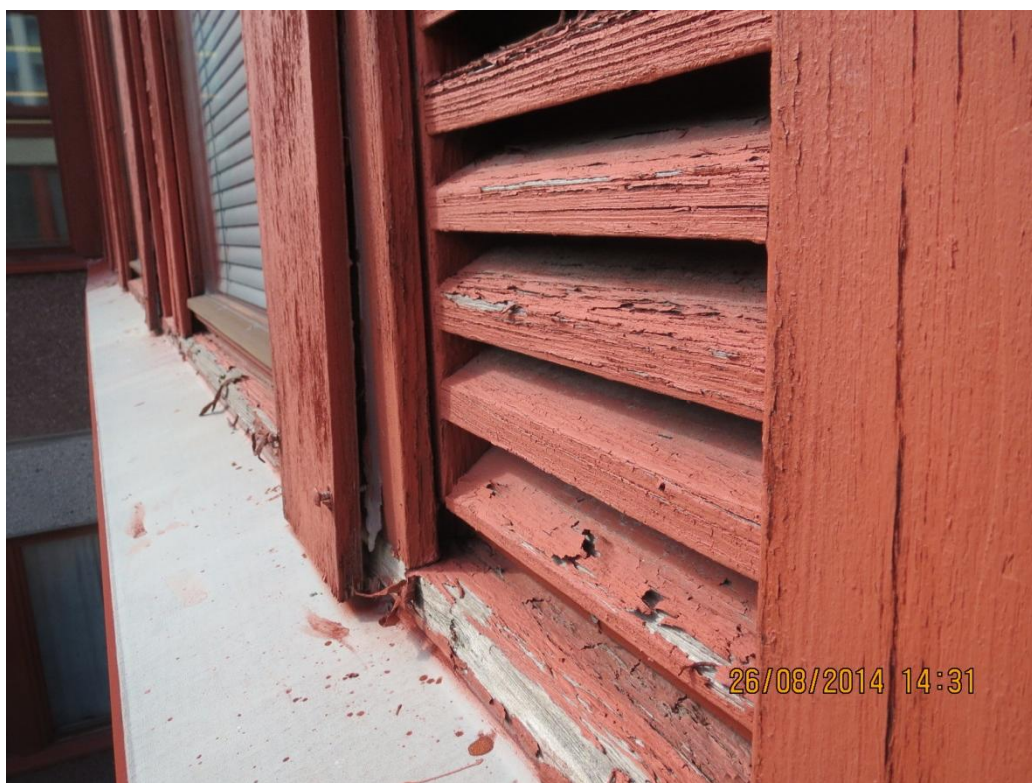
Kuva 4: tuuletusluukun ja ikkunan alareuna ulkopuolelta

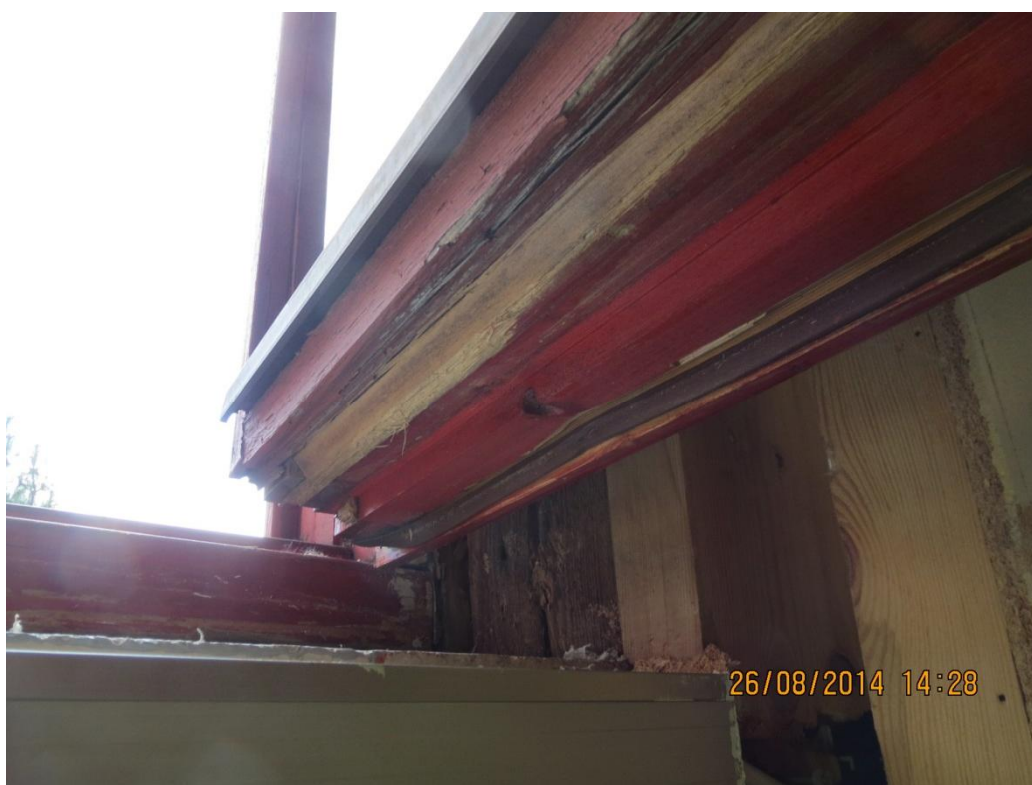
Kuva 5: ikkunapuitteen alareuna

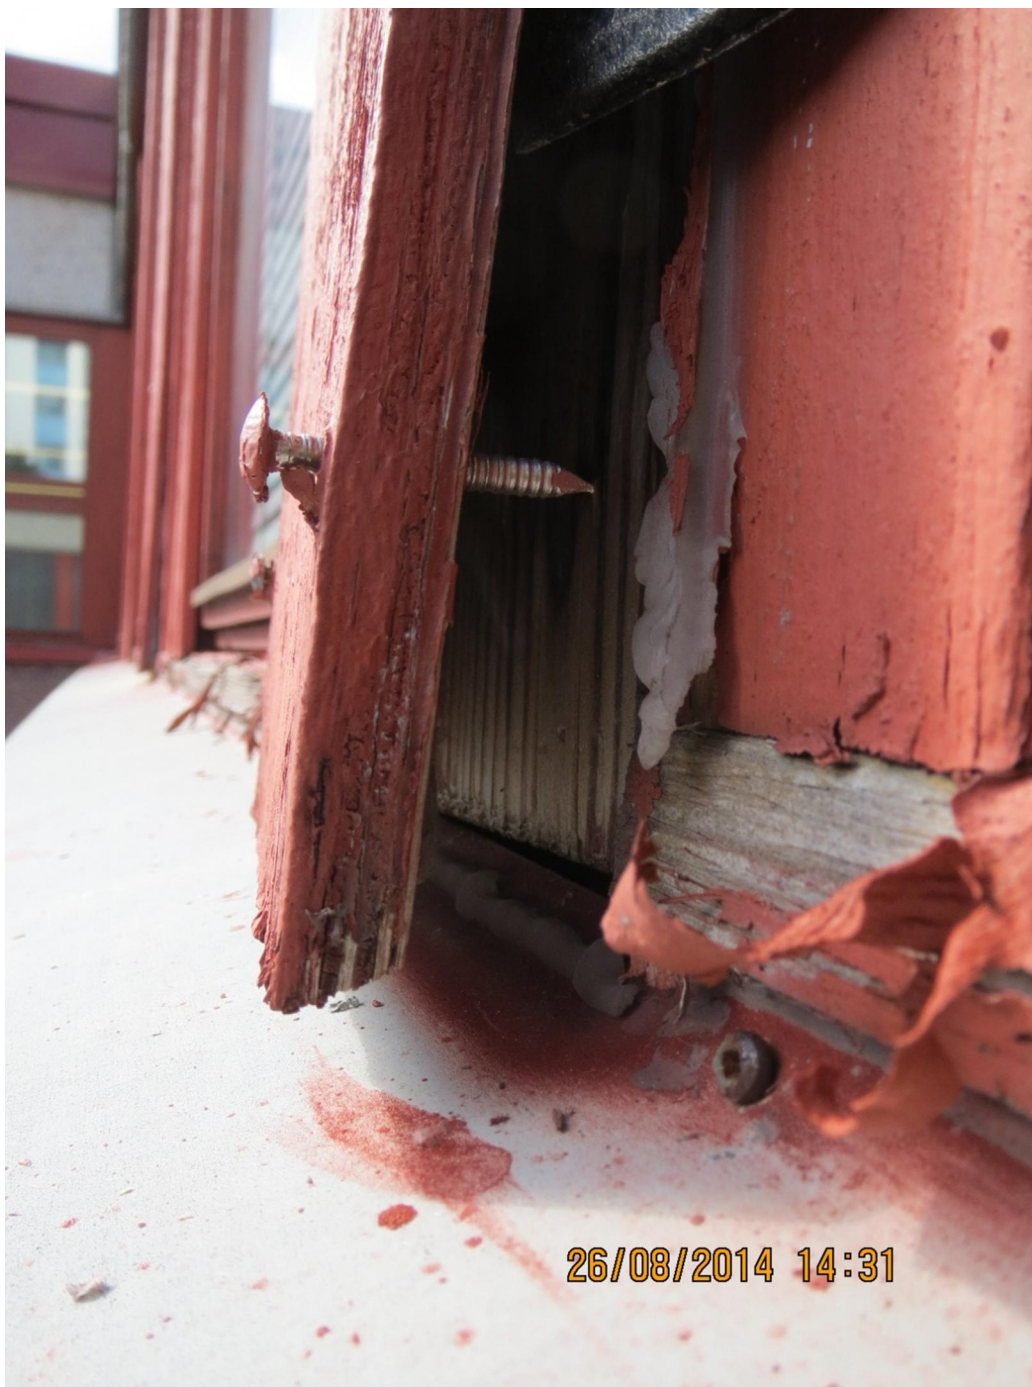
Kuva 6: ikkunoiden välin peitelevy ja vesipellin matala ylösnosto

Mikäli ikkunoiden vaihtamista vielä toistaiseksi päätetään lykätä, esitetään toimenpide-ehdotukseksi vesipeltien ja peitelautojen uusimista. Vesipellit nostettaisiin ikkunan kohdalla alakarmin metalliprofiilin alle. Kohta on esitetty nuolella kuvassa 9. Vesipeltiin tulisi tällöin ylimääräinen pykälä. Pellityksestä olisi tehtävä mallityö. Mallityötä voitaisiin aluksi sovittaa vanhan pellityksen päälle purkamatta olemassa olevia peltejä, jotta nähtäisiin onko korjaus mahdollinen. Vesipeltien ja peitelautojen uusiminen ei välttämättä ole riittävä korjaus ikkunoiden huonosta kunnosta johtuen ja on mahdollista, että vesi pääse jatkossakin vuotamaan ikkunaa ympäröiviin rakenteisiin.

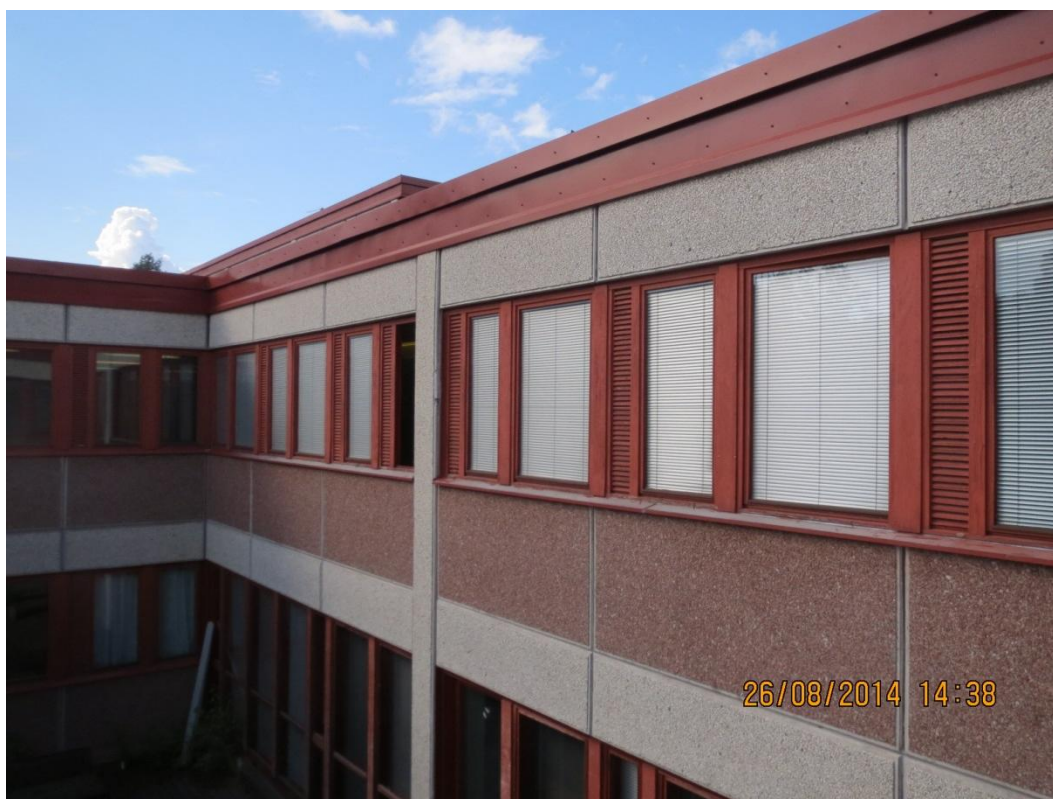
Kuvissa 7 ja 8 on esitetty julkisivua laajemmin kyseiseltä kohdalta. Ikkunoiden ylä- tai alapuolisella julkisivulla ei näkynyt silmämääräisesti tarkasteltuna valumajälkiä tai muita viit-

Kuva 7: julkisivua kyseiseltä kohdalta

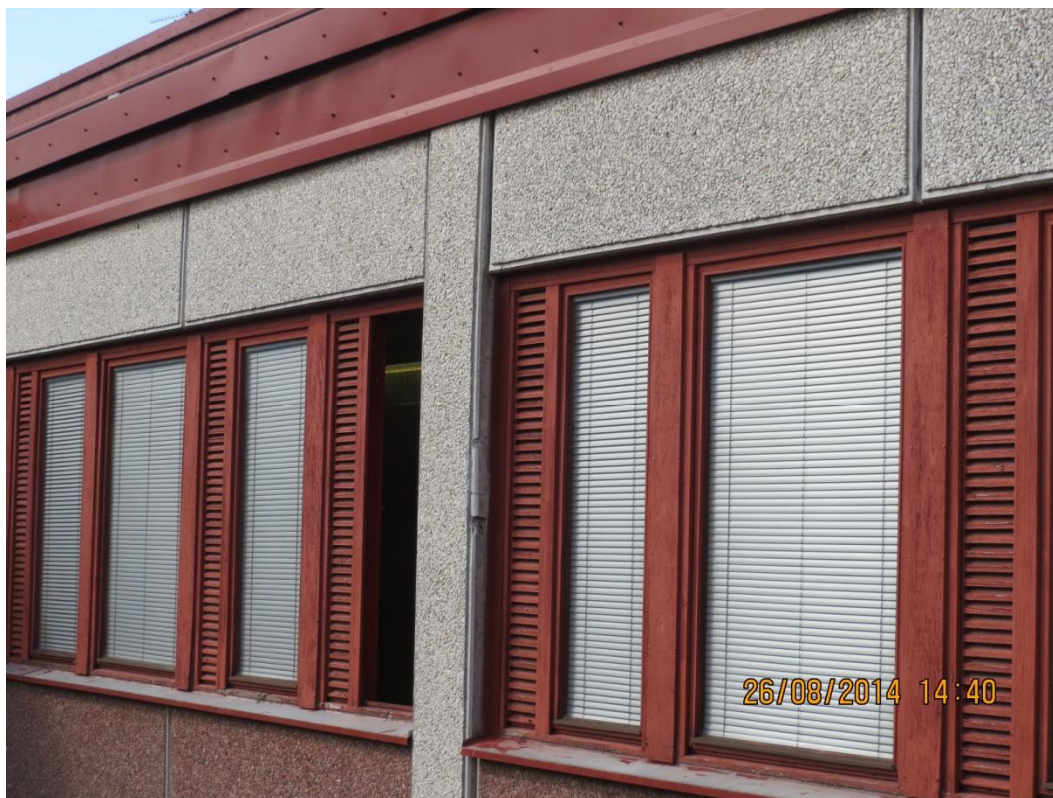
teitä kosteusvaurioista. Myös räystäät olivat silmämääräisesti tarkasteltuna kunnossa. Kuvassa 8 esitetty pilarin kohdalla oleva kuorielementti on hieman vaurioitunut kulmasta.

Kuva 8: pilarin kohdalla oleva kuorielementti vaurioitunut nurkasta

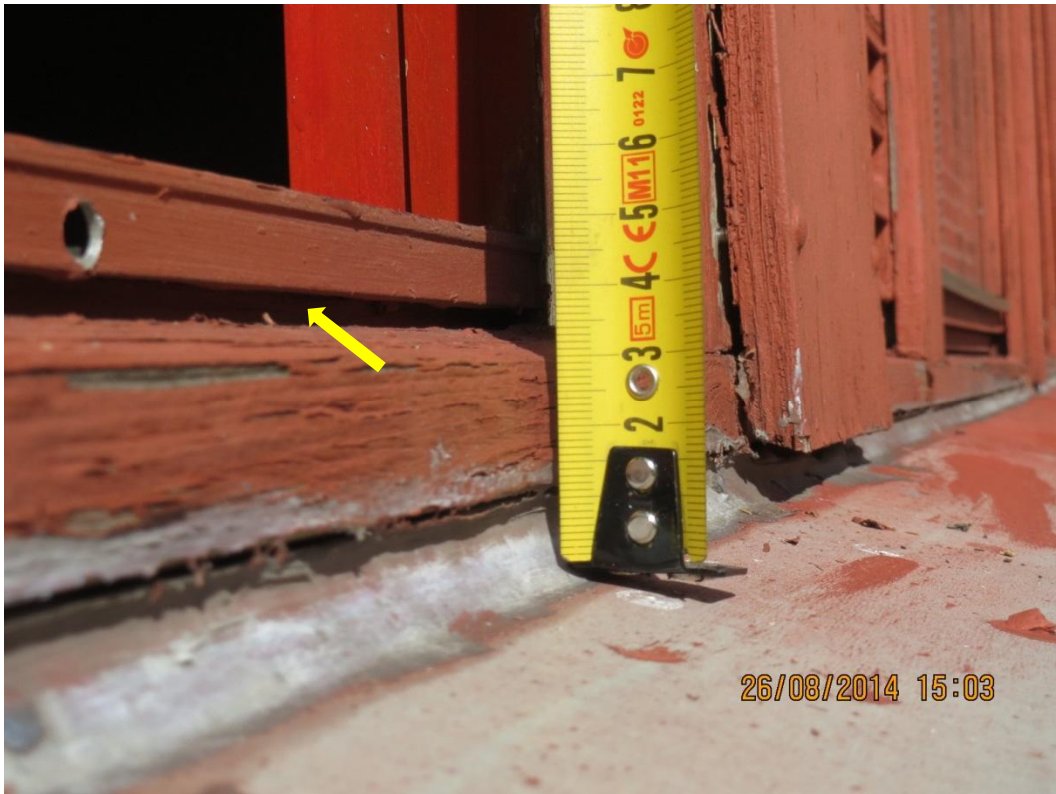
Kuva 9: vesipellin ylösnosto
