KIVIMÄEN KOULU

OIREILUTILOJEN ILMANVAIHTOSELVITYS

Tutkimuksen ajankohta: vko 24-27 / 2007
Raportin päiväys: 06.07.2007
Tilaaajan yhteyshenkilö: Vantaan Kaupunki
Per Andersson, 040 5939212

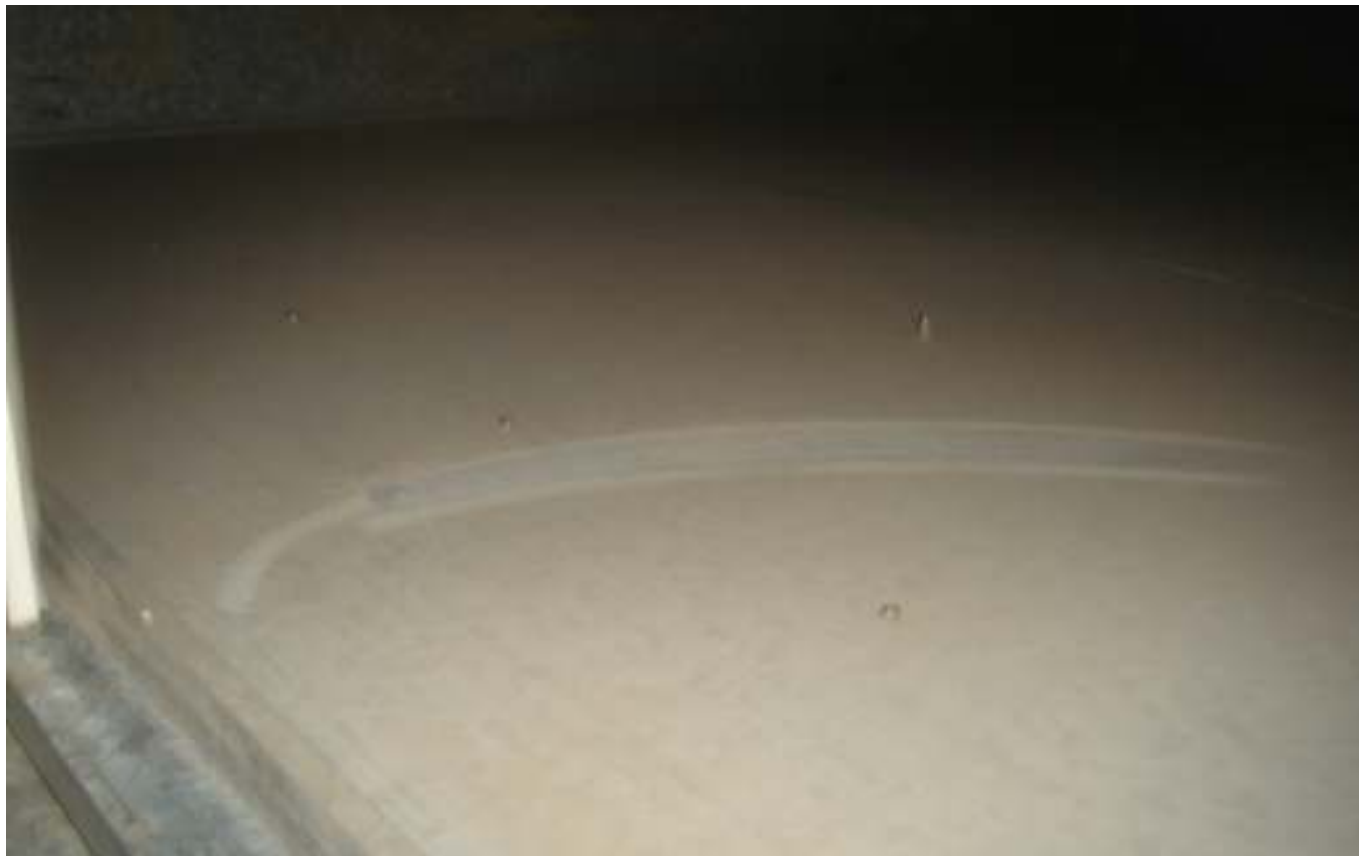
- Koneen kammioissa on hieman pölykertymää ja roskaa (**kuva 1**). *Kammiot tulee puhdistaa.*
- Koneen sukupelti ei sulkeudu kokonaan (**kuva 2**). *Koneen sulkupelti tulee korjata ennen talvea.*

KUVA 1. Kammiossa on hieman pölykertymää.

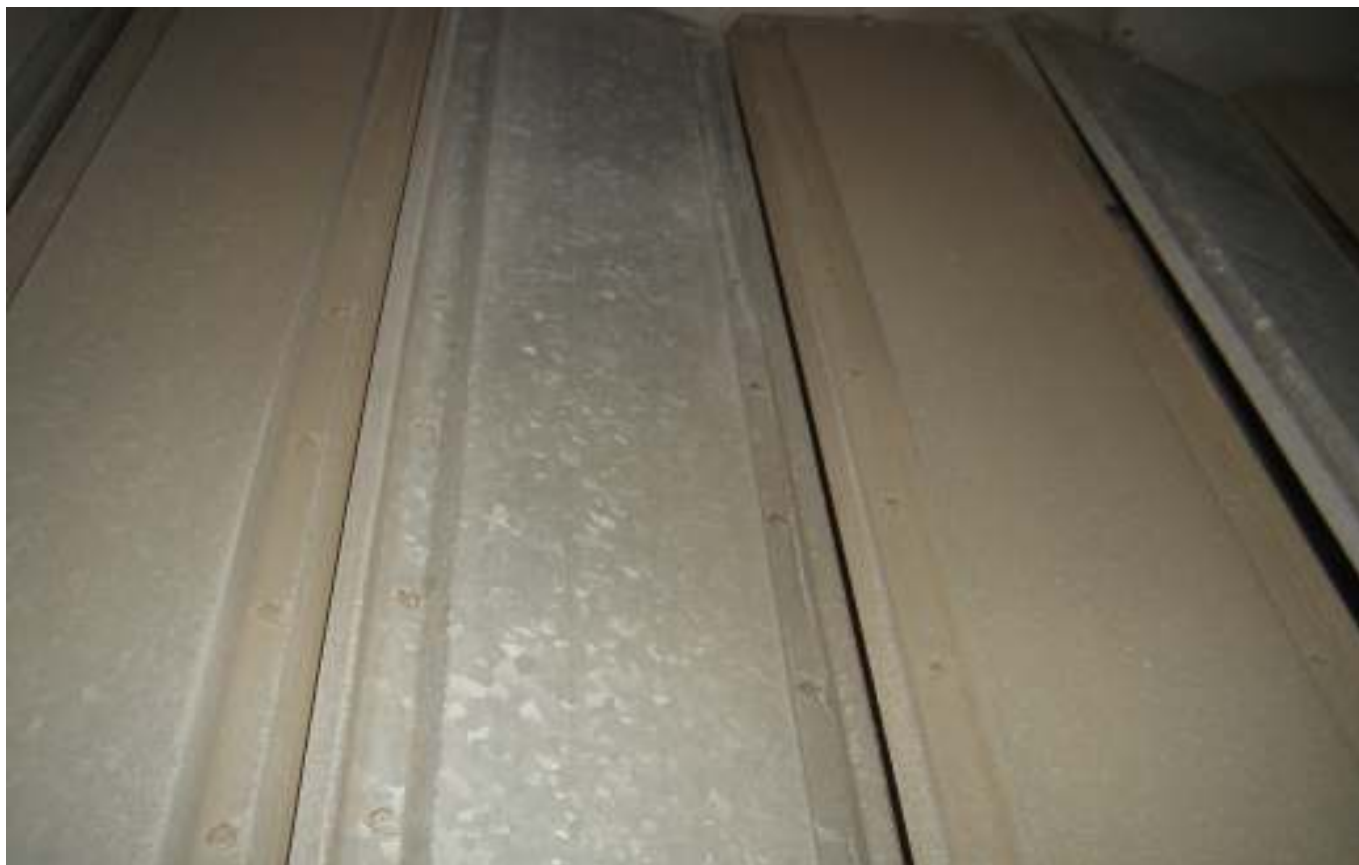
KUVA 2. Tuloilmakoneen TU 16 sulkupelti ei sulkeudu täysin.

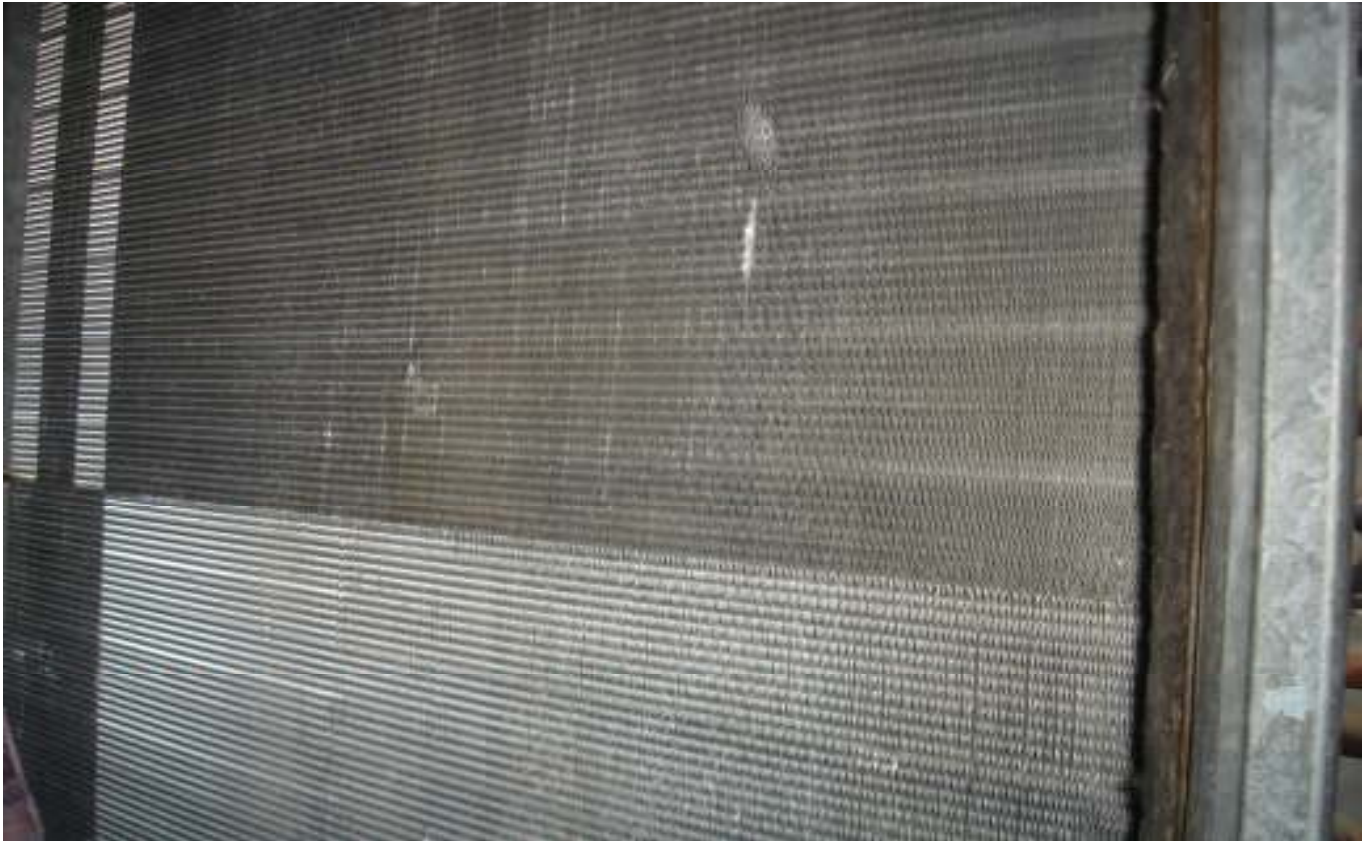
- Lämmityspatterissa on muutama kolhu (**kuva 3**), *jotka tulee kammata auki seuraavan huollon yhteydessä.*
- LTO:n hihna on melko löysällä ja heikkokuntoinen (**kuva 4**). *Hihna tulee uusia.*

KUVA 3. Lämmityspatterissa on muutama kolhu, jotka tulee kammata auki.

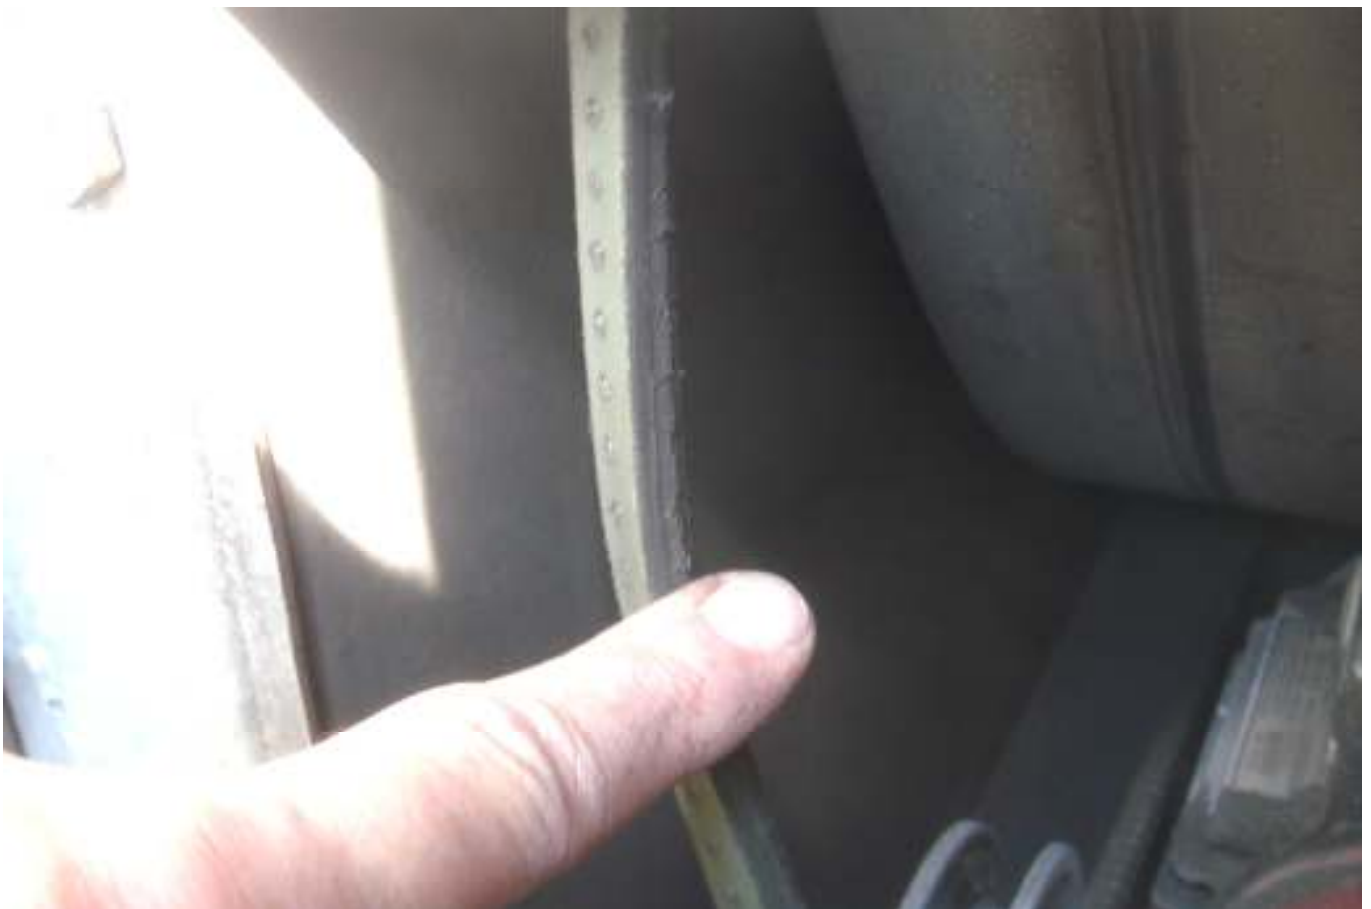
KUVA 4. LTO:n hihna on heikkokuntoinen ja löysällä.

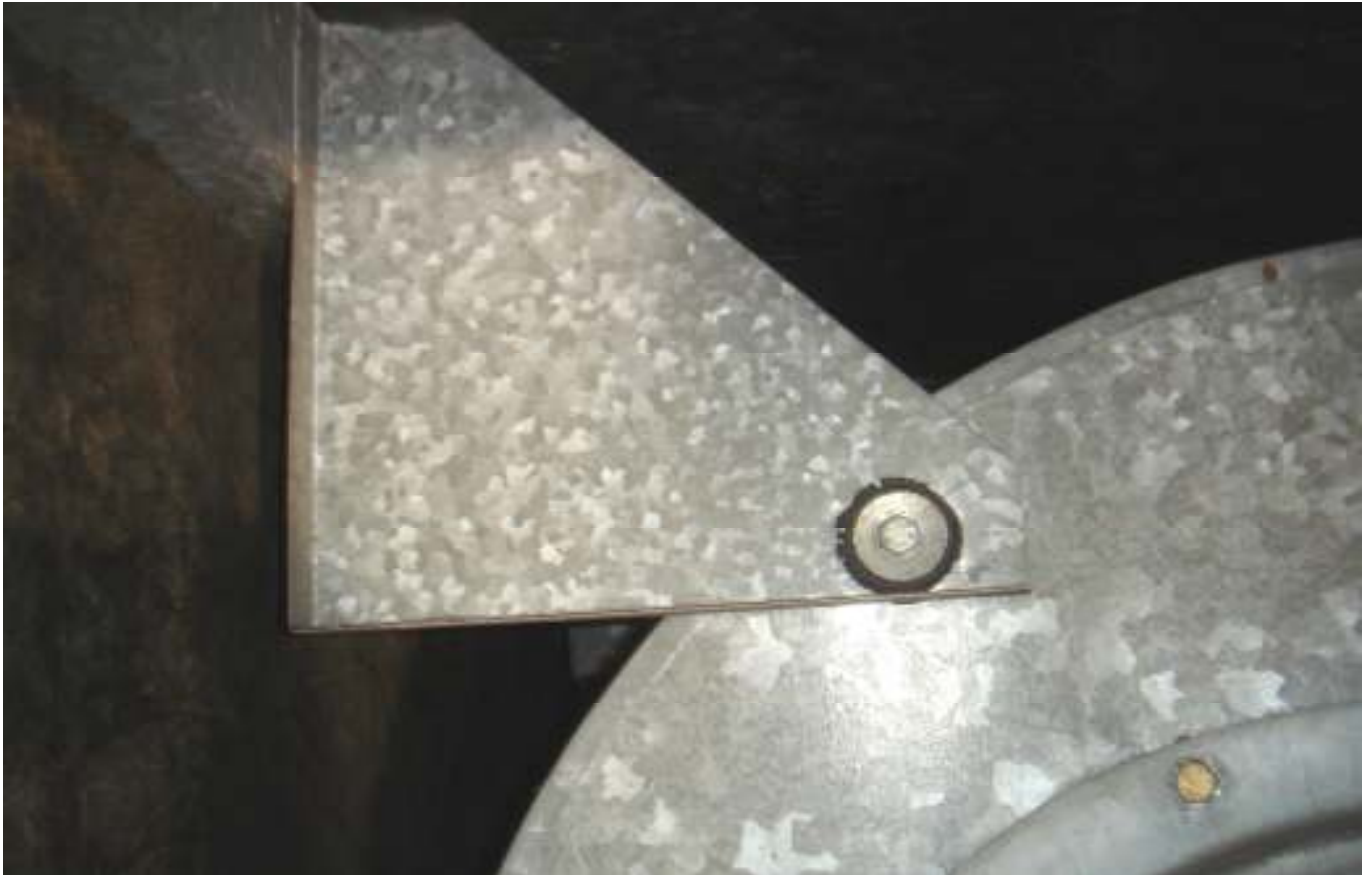
- Tulo- ja poistopuhaltimien ja sähkömoottoreiden laakereissa on kuiva laakeriääni. *Laakerit on syytä uusia.*
- Puhaltimien kumityyny ovat huonossa kunnossa (**kuva 5**). *Kumityyny on syytä uusia.*

KUVA 5. Puhaltimien kumityynynt ovat heikossa kunnossa.

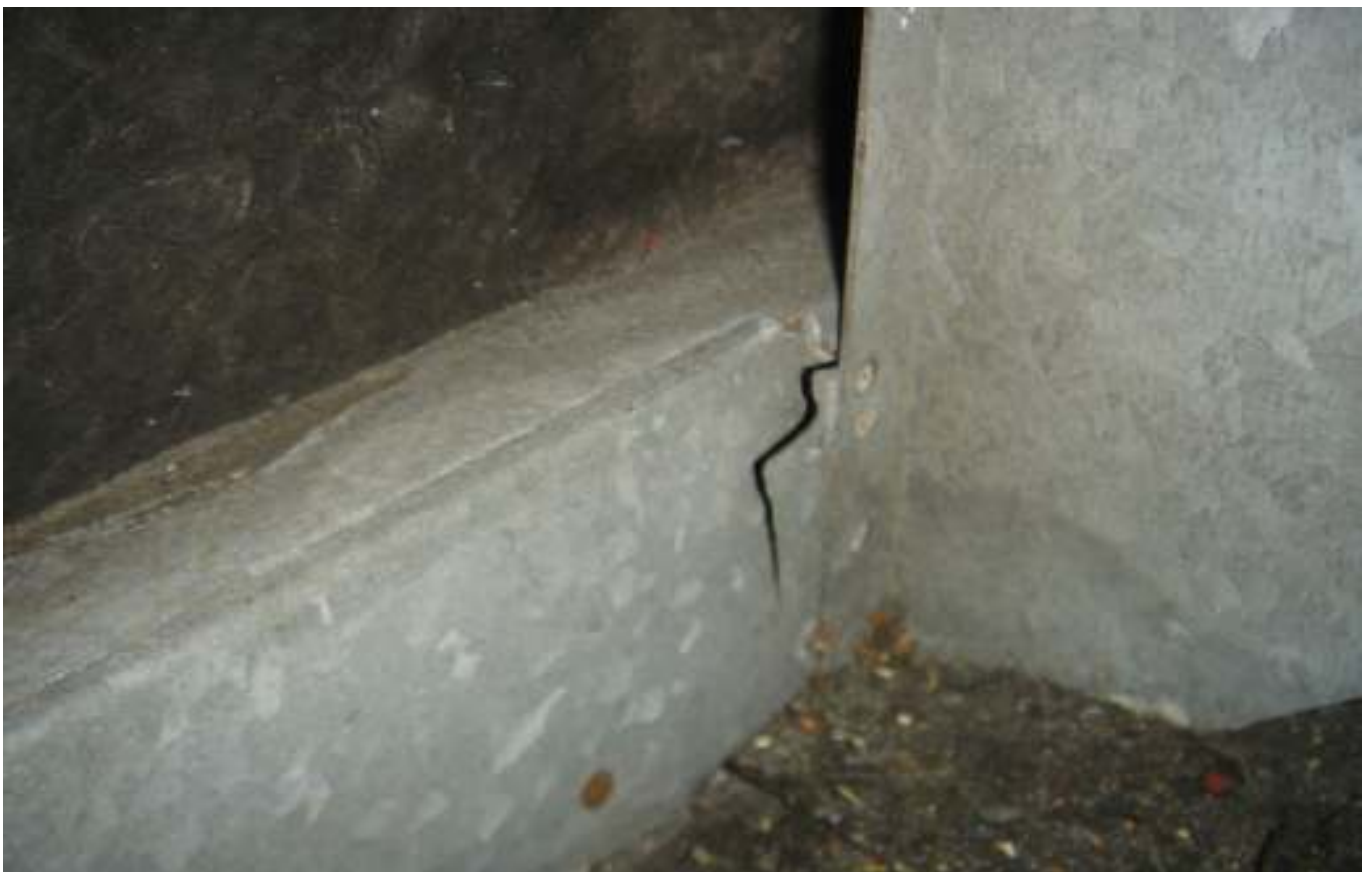
- Puhaltimet ovat hieman nokisia ja ne *tulee puhdistaa seuraavan huollon yhteydessä.*
- Puhaltimen kiinnitys on hieman revennyt (**kuva 6**). *Kiinnitys tulee korjata.*

KUVA 6. Poistoilmapuhaltimen kiinnitys on hieman revennyt.

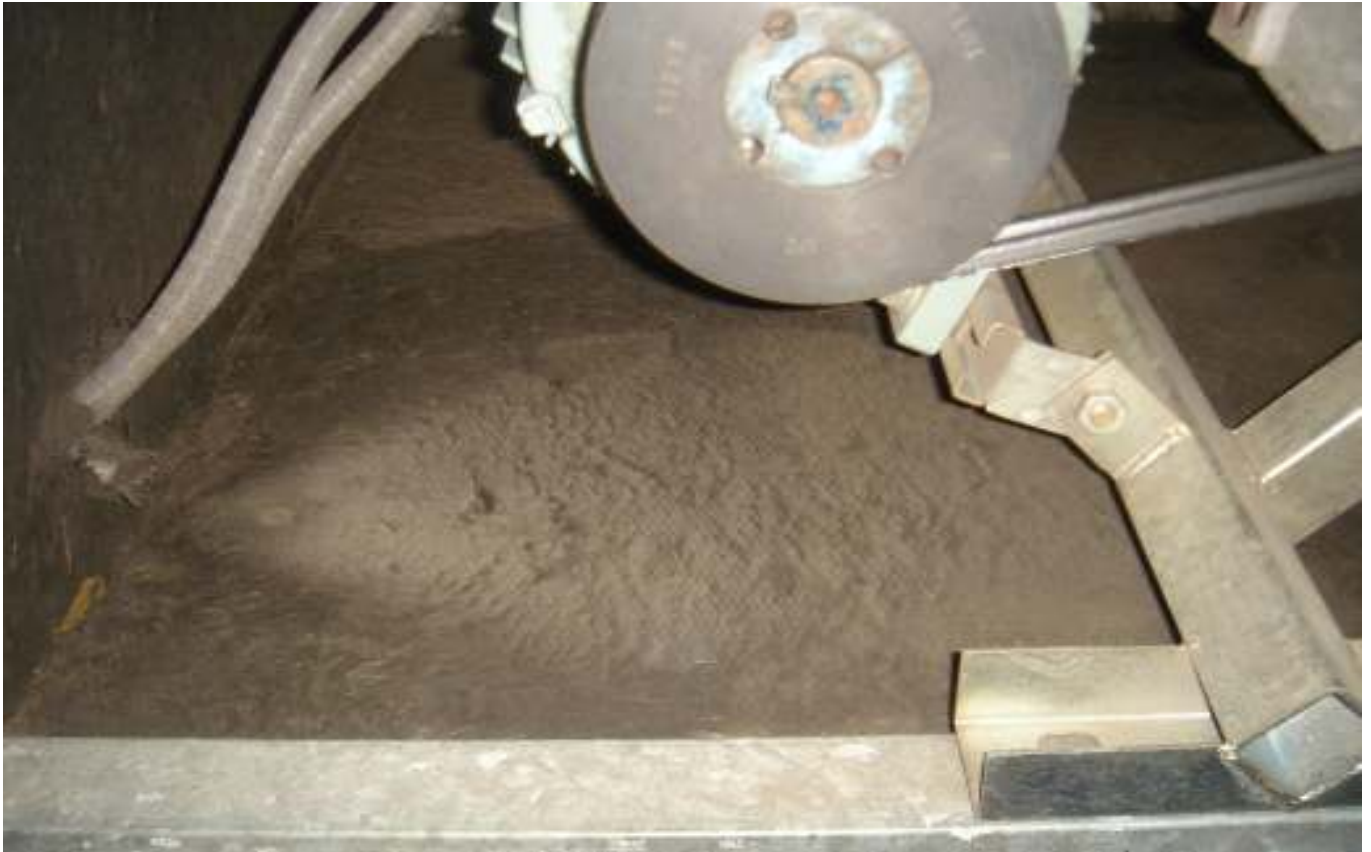
- Kammioiden läpiviennit eivät ole tiiviitä ja kammioissa on turhia reikiä (**kuva 7-8**). *Läpiviennit tulee tiivistää ja turhat reiät tukkia.*

KUVA 7. Kammioiden läpiviennit eivät ole tiiviitä.

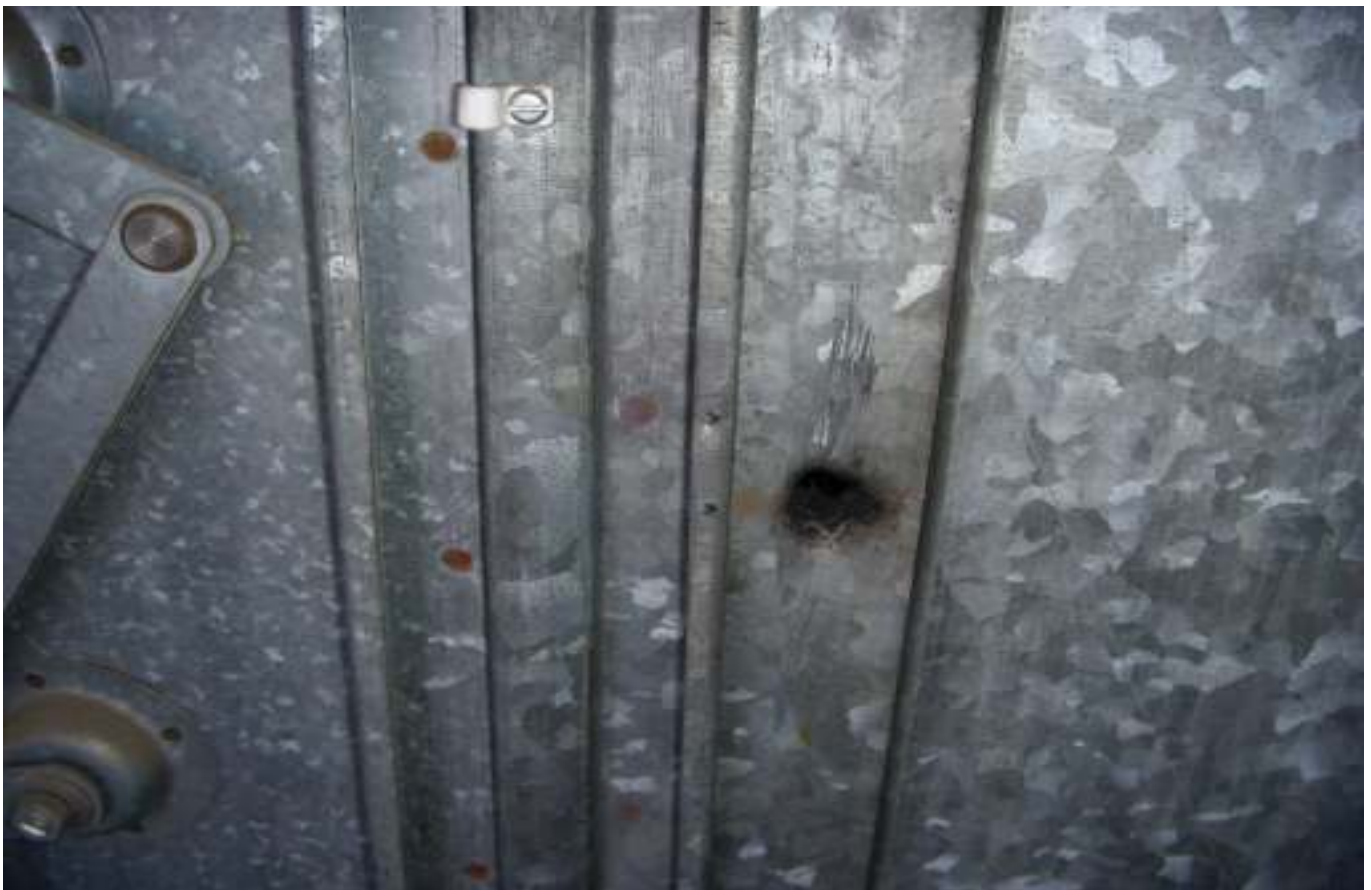
KUVA 8. Kammioissa on turhia reikiä.

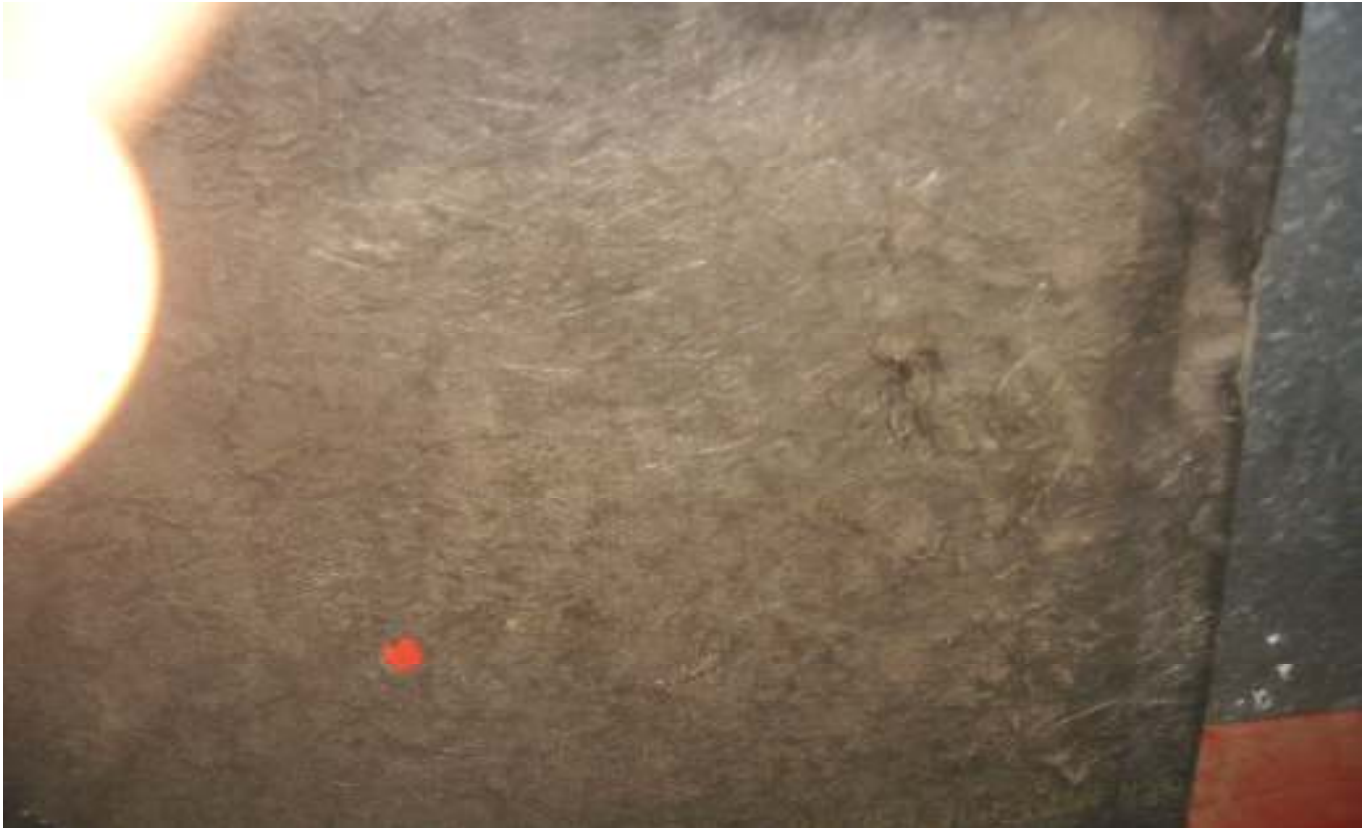
- Luukkujen tiivisteet ja kiinnitykset ovat heikkokuntoisia ja luukuista tapahtuu ohivirtausta. *Luukkujen kiinnitykset ja tiivisteet tulee uusia.*
- Tuloilmakoneen kammiot on eristetty mineraalivillalla (villapinnan rikkoutuessa huoneilmaan pääsee mineraalivillakuituja (kuva 9 -10)). *Koneen villapinnat tulee pellittää, jotta villakuitujen mahdollinen pääsy huoneilmaan saadaan estettyä.*

KUVA 9. Kammiot ovat päällystetty villamateriaalilla.

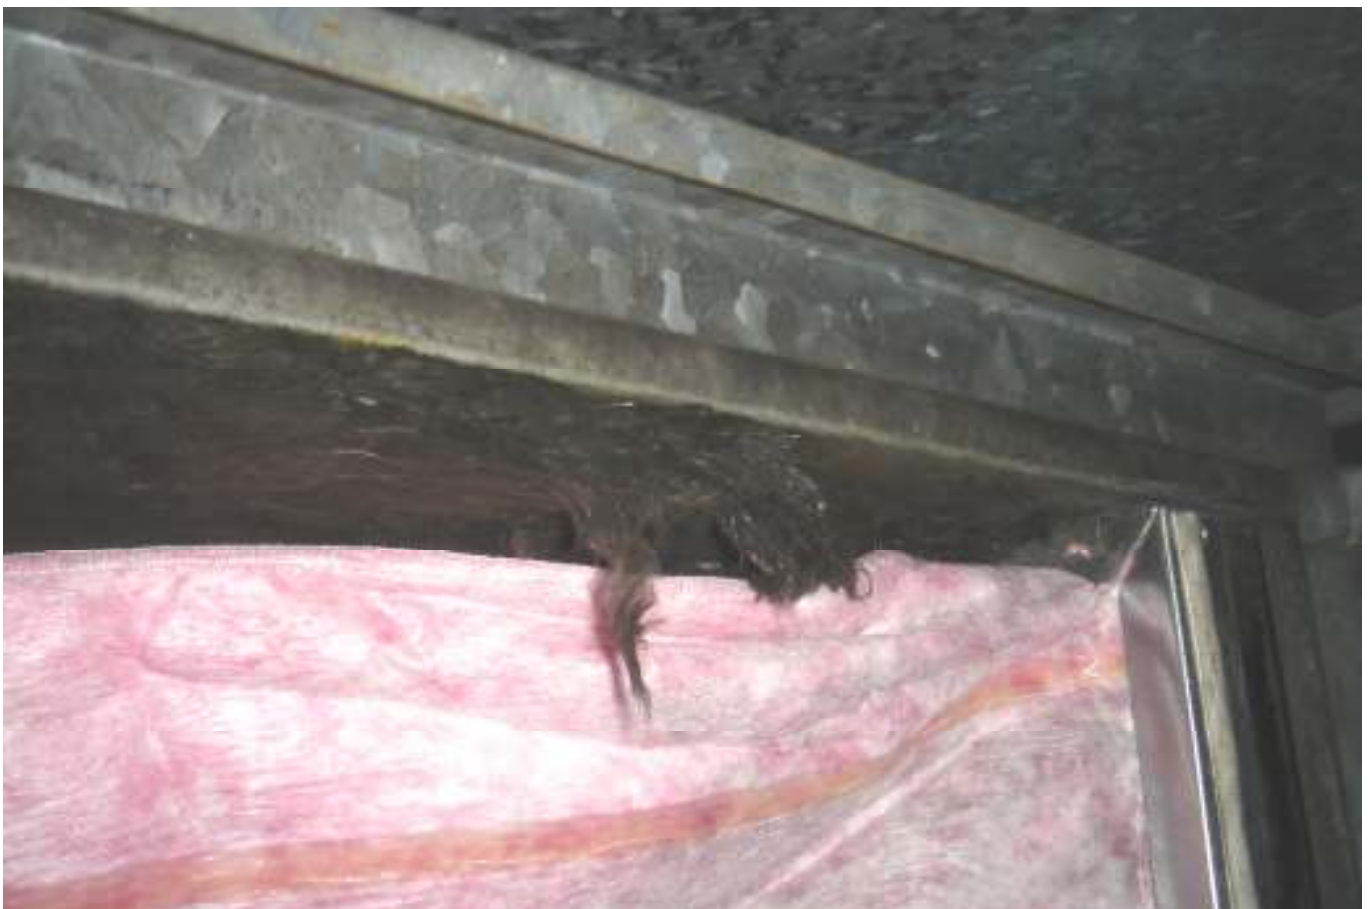
KUVA 10. Kammioiden villapinta on osin rikki.

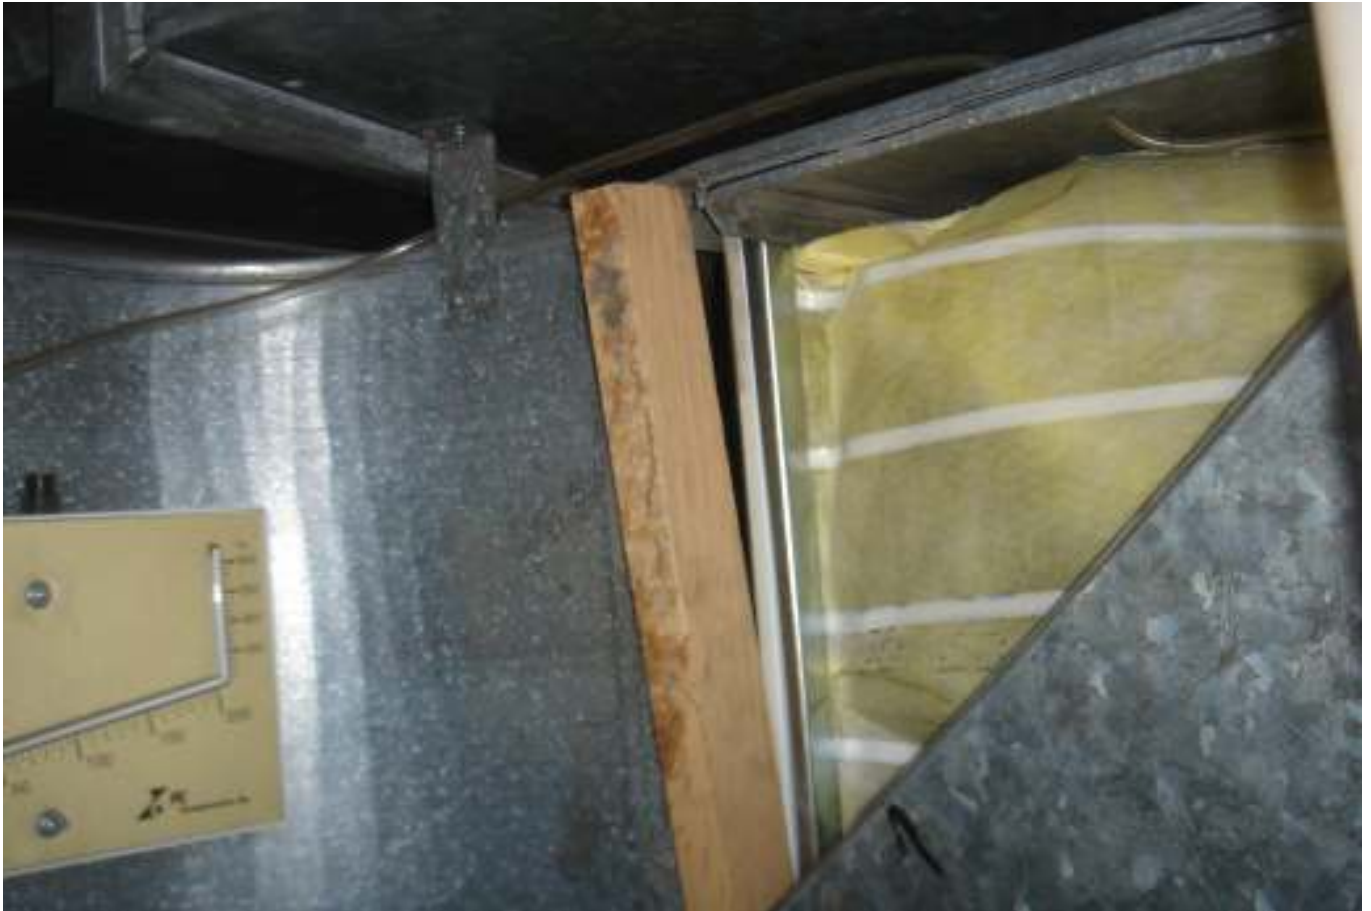
- Suodatinseinät eivät ole tiiviitä ja suodattimet ovat hieman likaiset (kuva 11). Suodatinseinämistä tapahtuu ohivirtausta (= suodattamaton ilma pääsee huoneilmaan). *Suodatinkehikot tulee tiivistää asianmukaisesti, jotta ohivirtaus saadaan loppumaan.*

KUVA 11. Suodatinseinämät eivät ole tiiviitä (seinämää on tiivistetty laudalla).

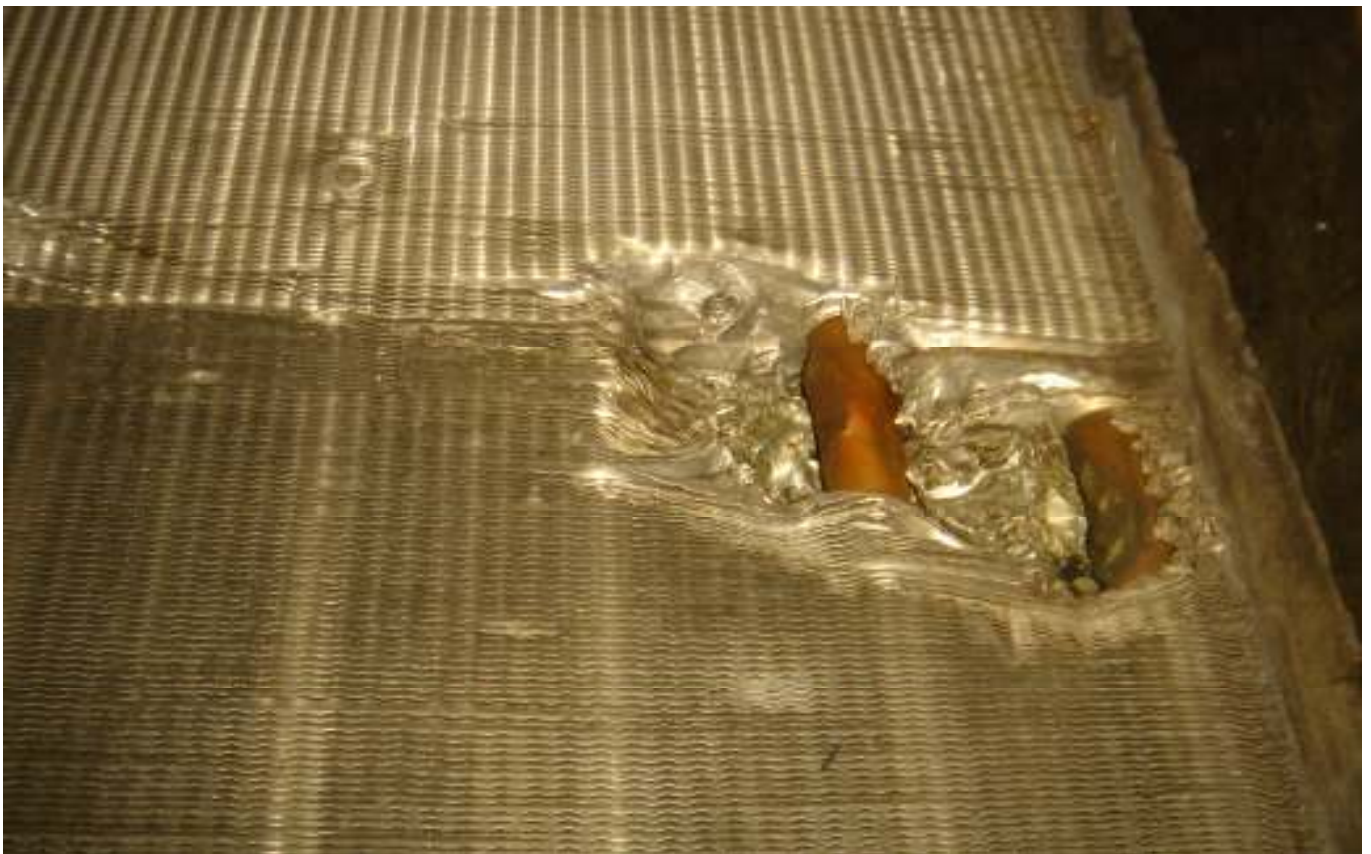
- Lämmityspatterissa on muutama kolhu ja patteria on paikattu (kuva 12-13). *Kolhut tulee kammata auki seuraavan huollon yhteydessä.*
- LTO:n hihna on melko löysällä (kuva 14). *Hihna tulee kiristää.*

KUVA 12. Lämpöpatteria on paikattu ja patterin kolhuja tulisi kammata auki.

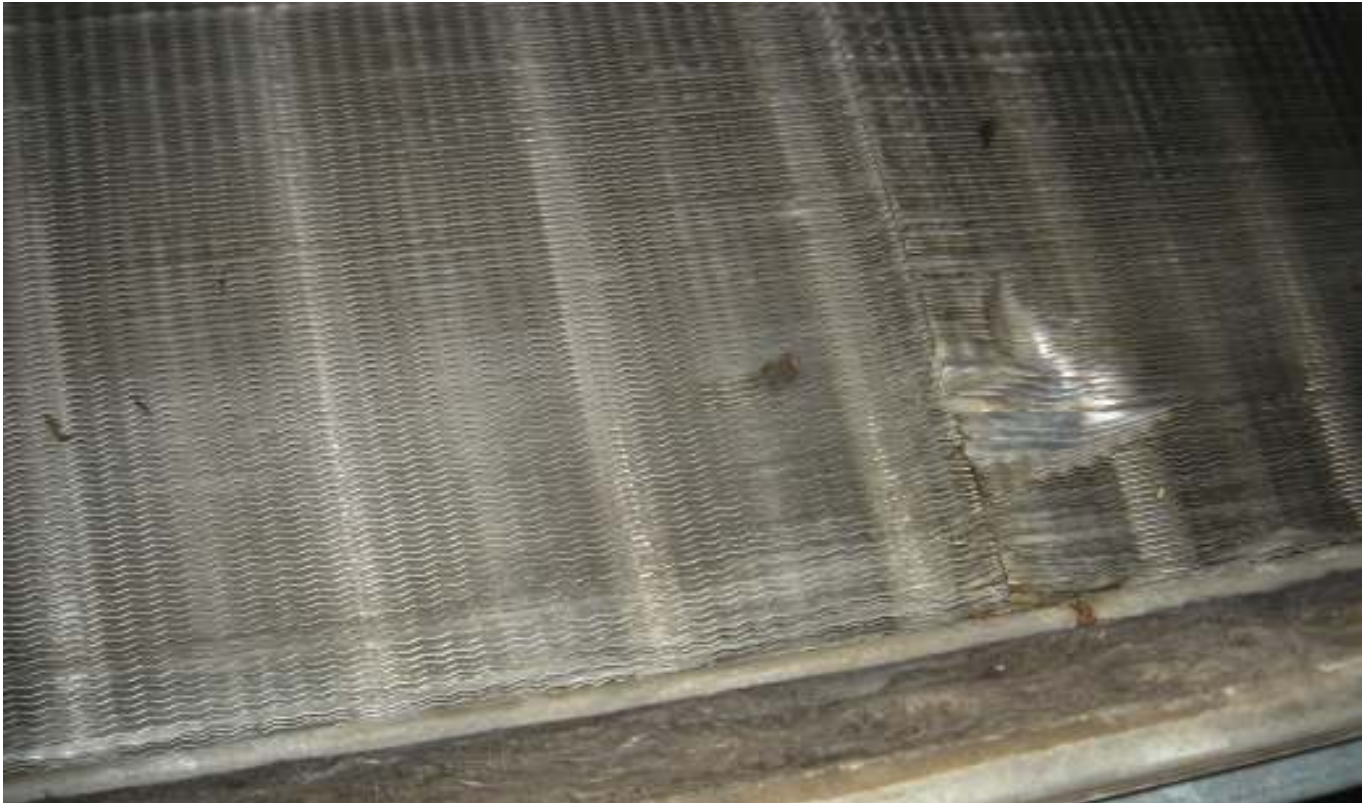
KUVA 13. Lämmityspatterissa on muutama kolhu, jotka tulee kammata auki.

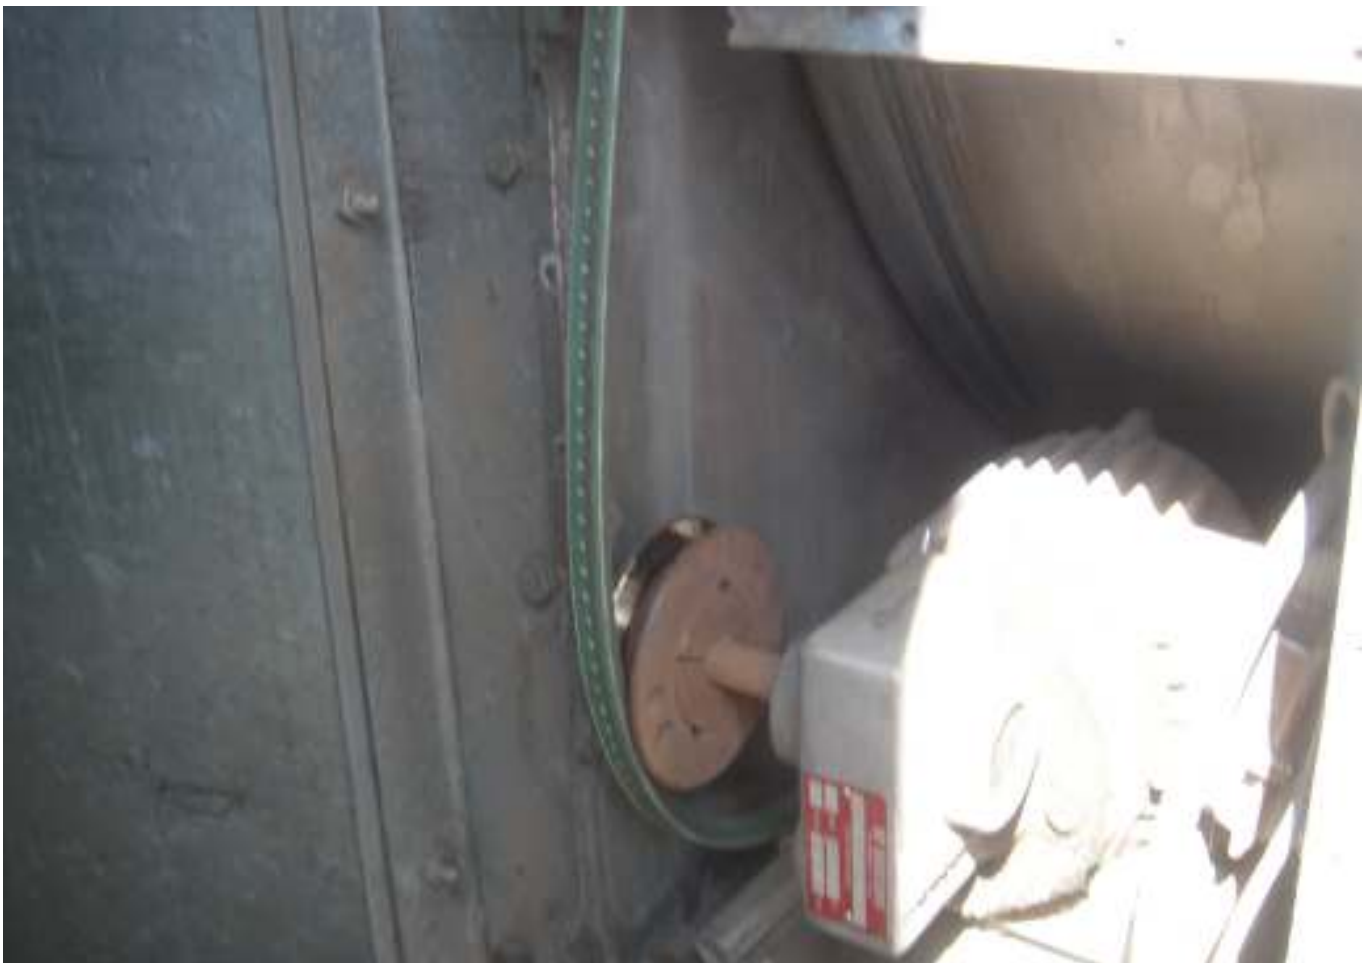
KUVA 14. LTO:n hihna on löysällä.

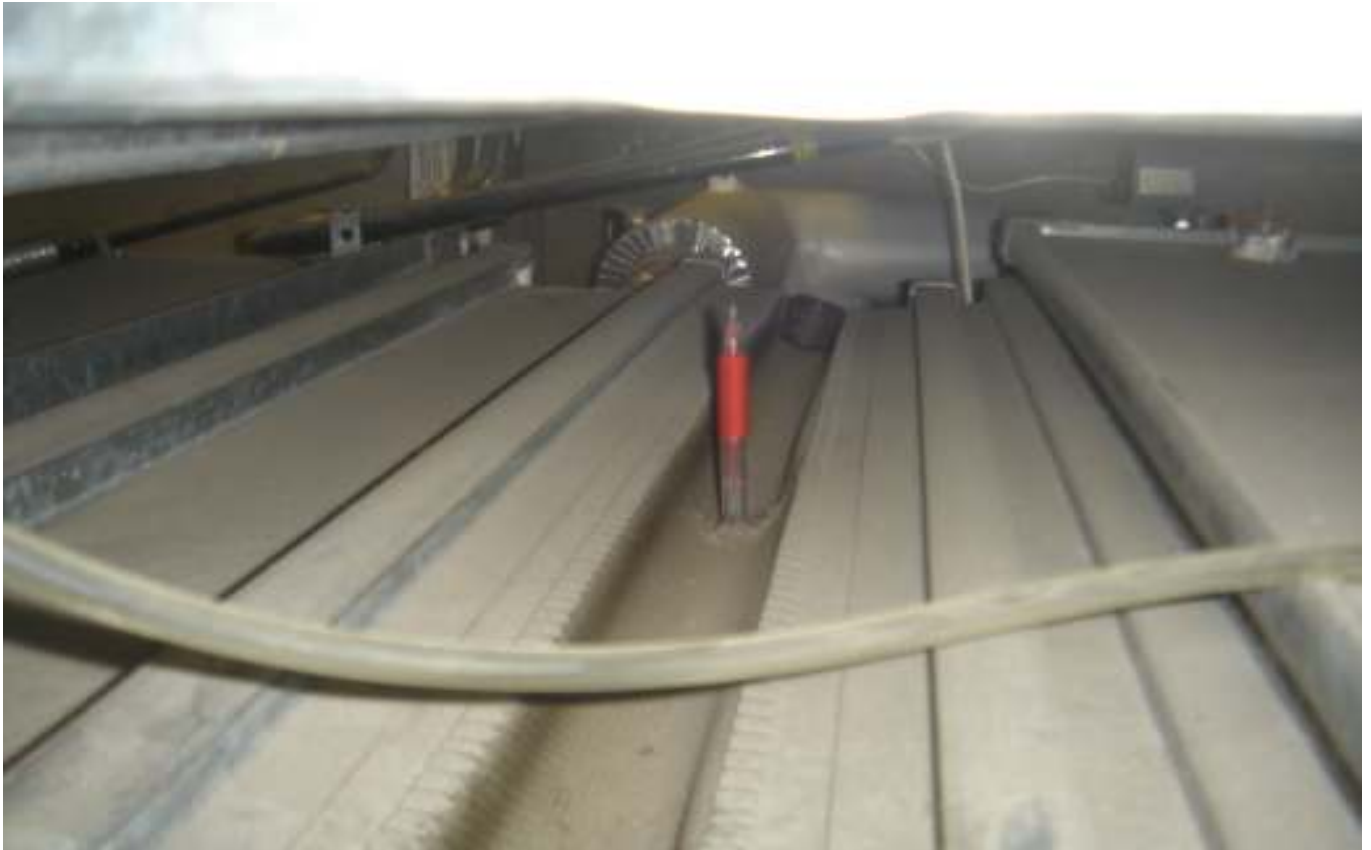
- Tuloilmakoneen joustavassa liittimessä on reikä (kuva 15). *Liitin tulee korjata.*
- Kammioiden läpiviennit eivät ole tiiviitä ja kammiossa on turhia reikiä (kuva 16-17). *Läpiviennit tulee tiivistää ja turhat reiät tukkia.*

KUVA 15. Tuloilmakoneen joustavassa liittimessä on reikä.

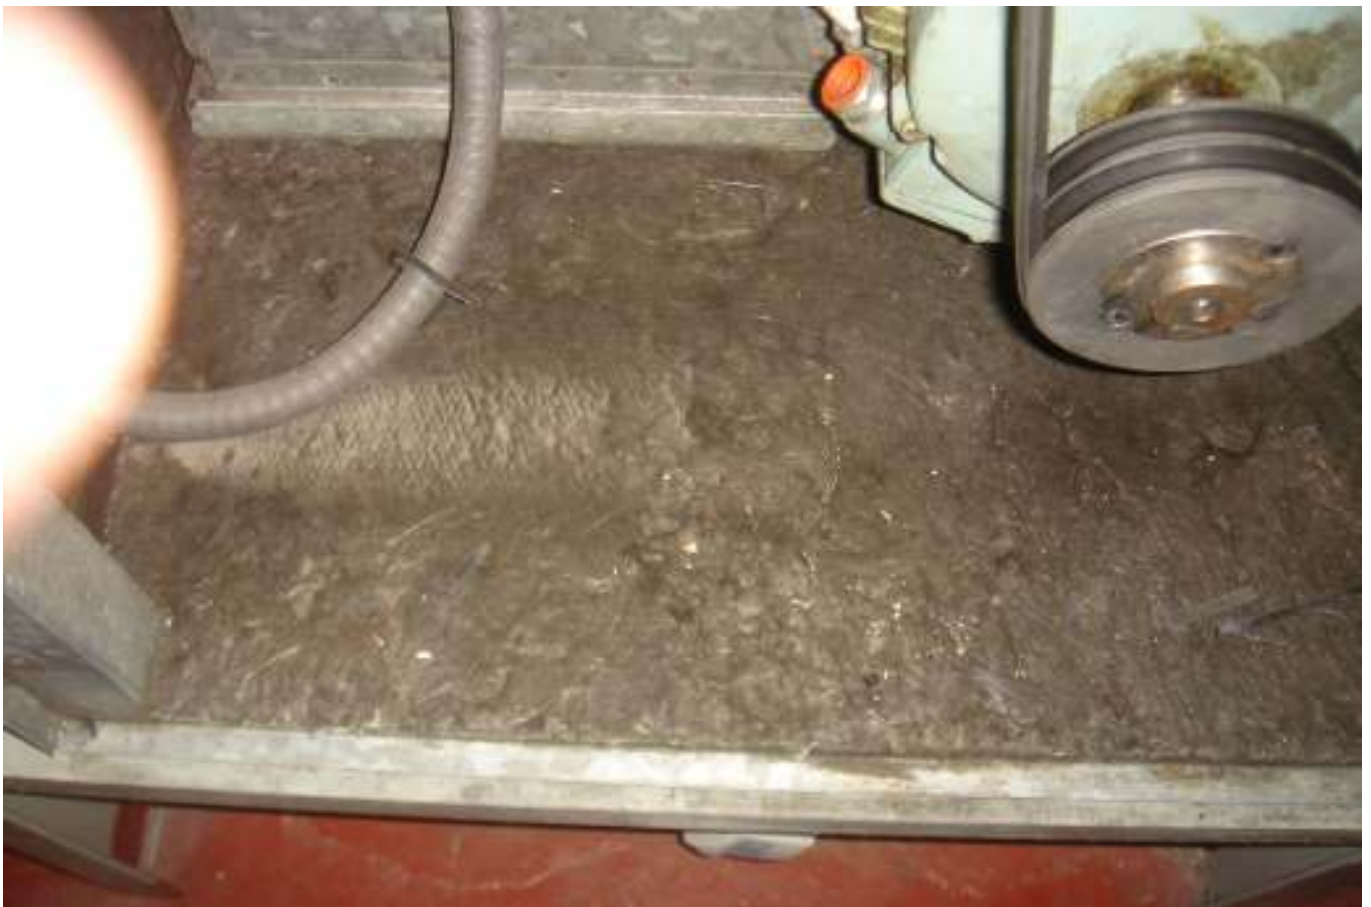
KUVA 16. Kammioiden läpiviennit eivät ole tiiviitä.

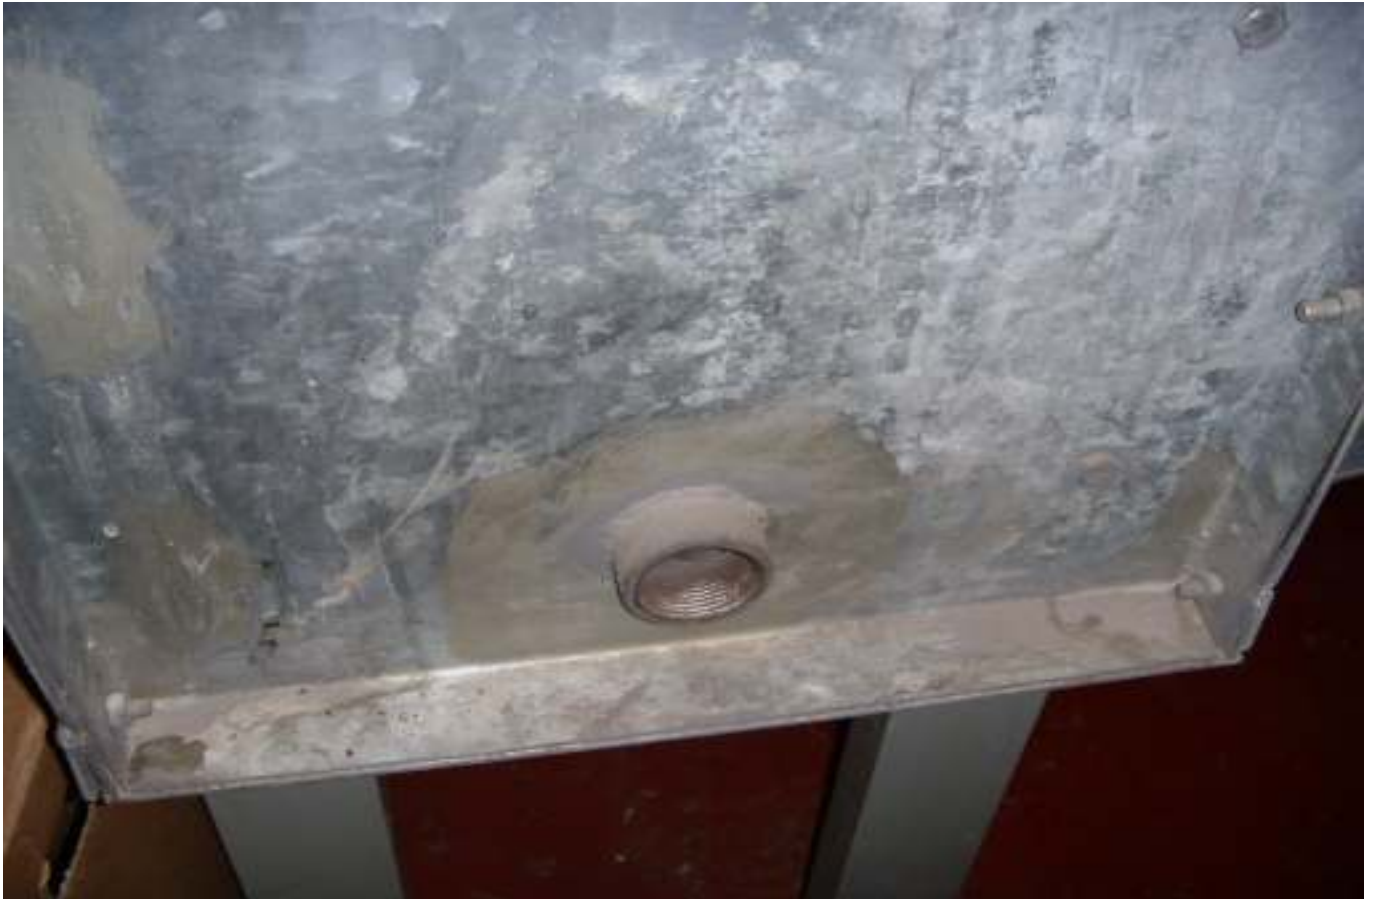
KUVA 17. Kammioissa on avonaisia reikiä.

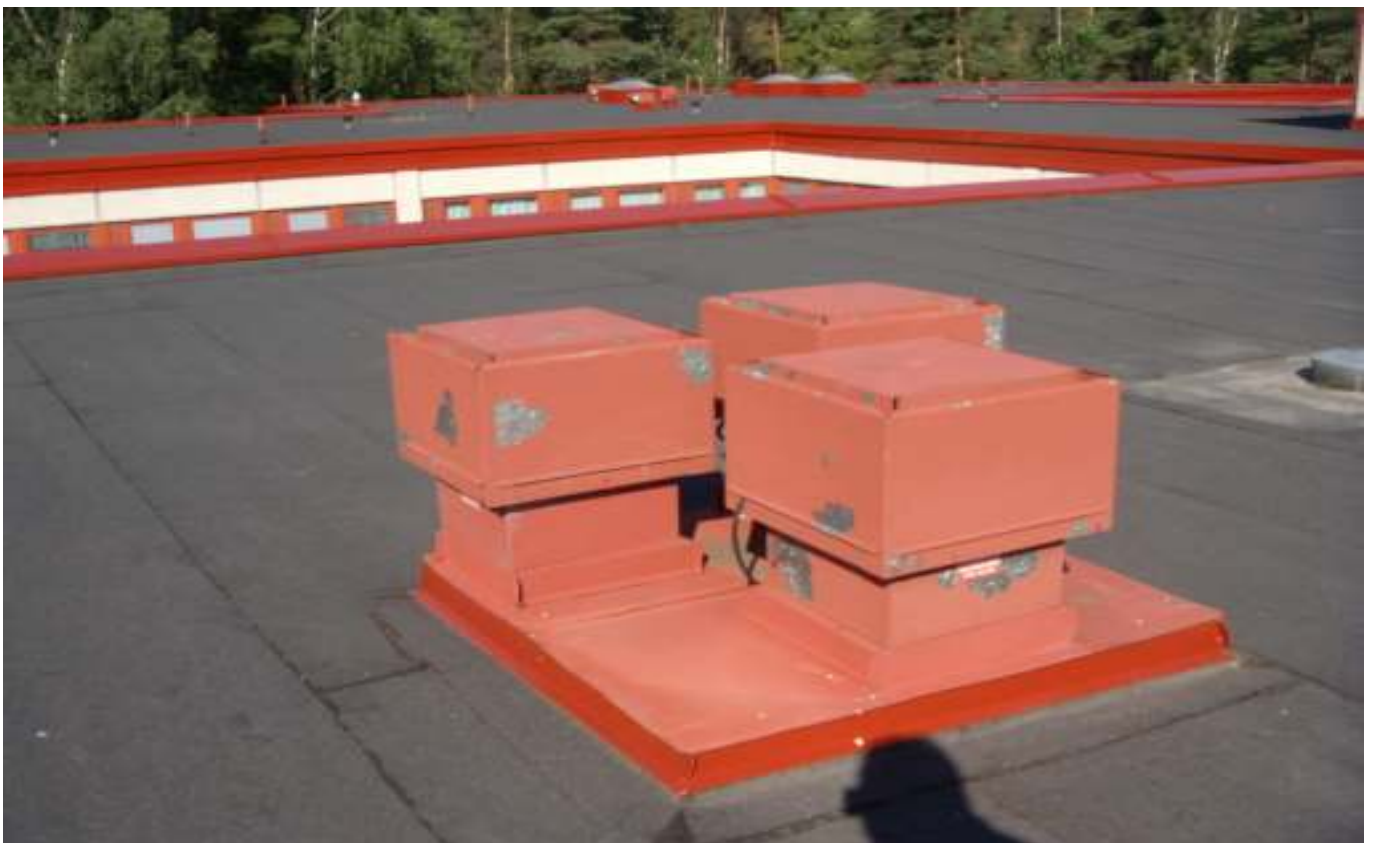
Koulurakennuksen vesikatolla on melko paljon huippuimureita, jotka eivät olleet päällä tarkastuspäivänä 05.07.07 (kuva 18). Huippuimurit tulisi tarkastaa ja huoltaa säännöllisesti.

KUVA 18. Vesikatolla olevia huippuimureita, jotka eivät olleet päällä.
