KIVIMÄEN KOULU

OIREILUTILOJEN ILMANVAIHTOSELVITYS

Tutkimuksen ajankohta: vko 24-27 / 2007
Raportin päiväys: 06.07.2007
Tilaaajan yhteyshenkilö: Vantaan Kaupunki
Per Andersson, 040 5939212

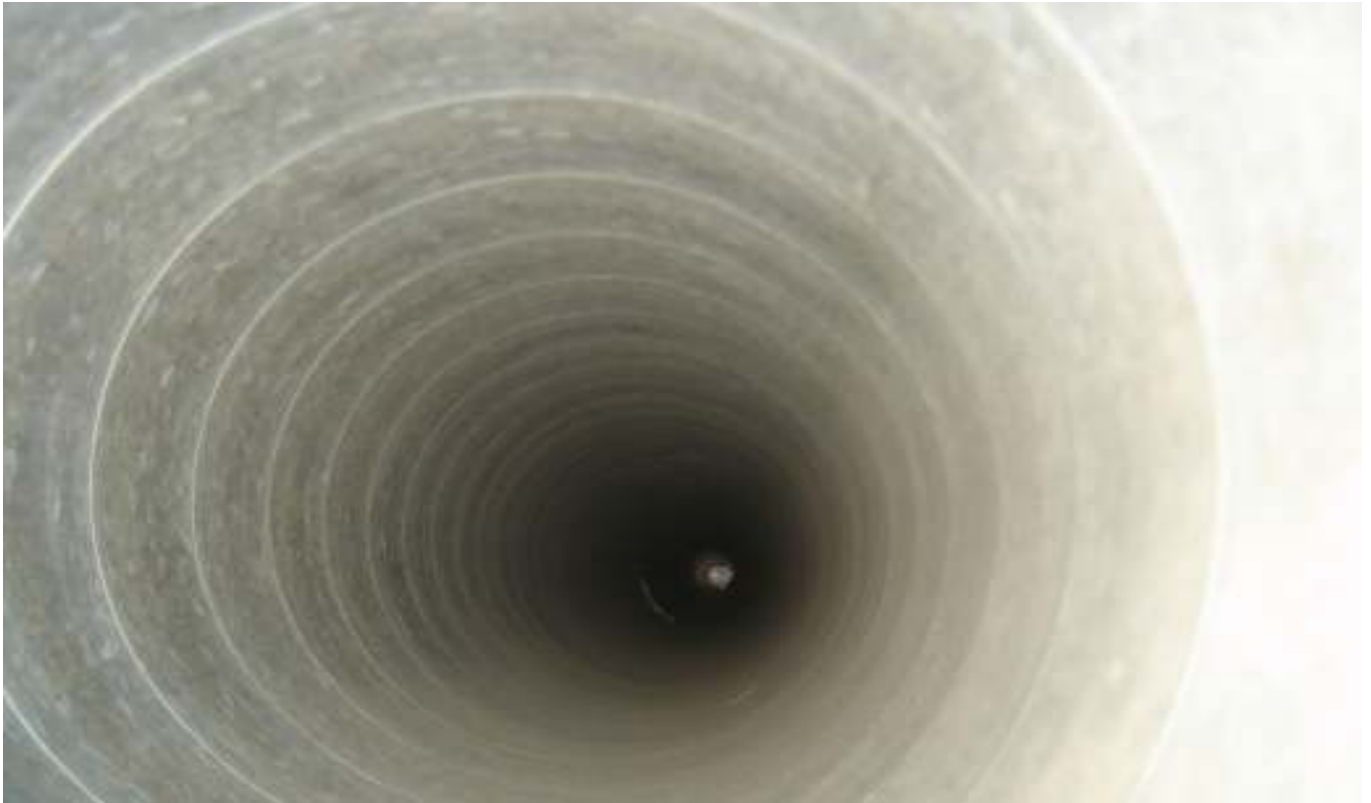
Tulo- ja poistoilmakanavat on rakennettu teräslevykanavista (kierresaumaputkea ja kanttikanaavaa). Peltikanavat ovat rakenteellisesti kunnossa ja havaintojen perusteella tutkimusalueen tulo- ja poistoilmakanavat ovat vain hieman pölyisiä (kuva 19). Kanavat tulee nuohota ilmastointikoneiden uusinnan jälkeen.

KUVA 19. Tuloilmakanavissa on hieman pölykertymää.

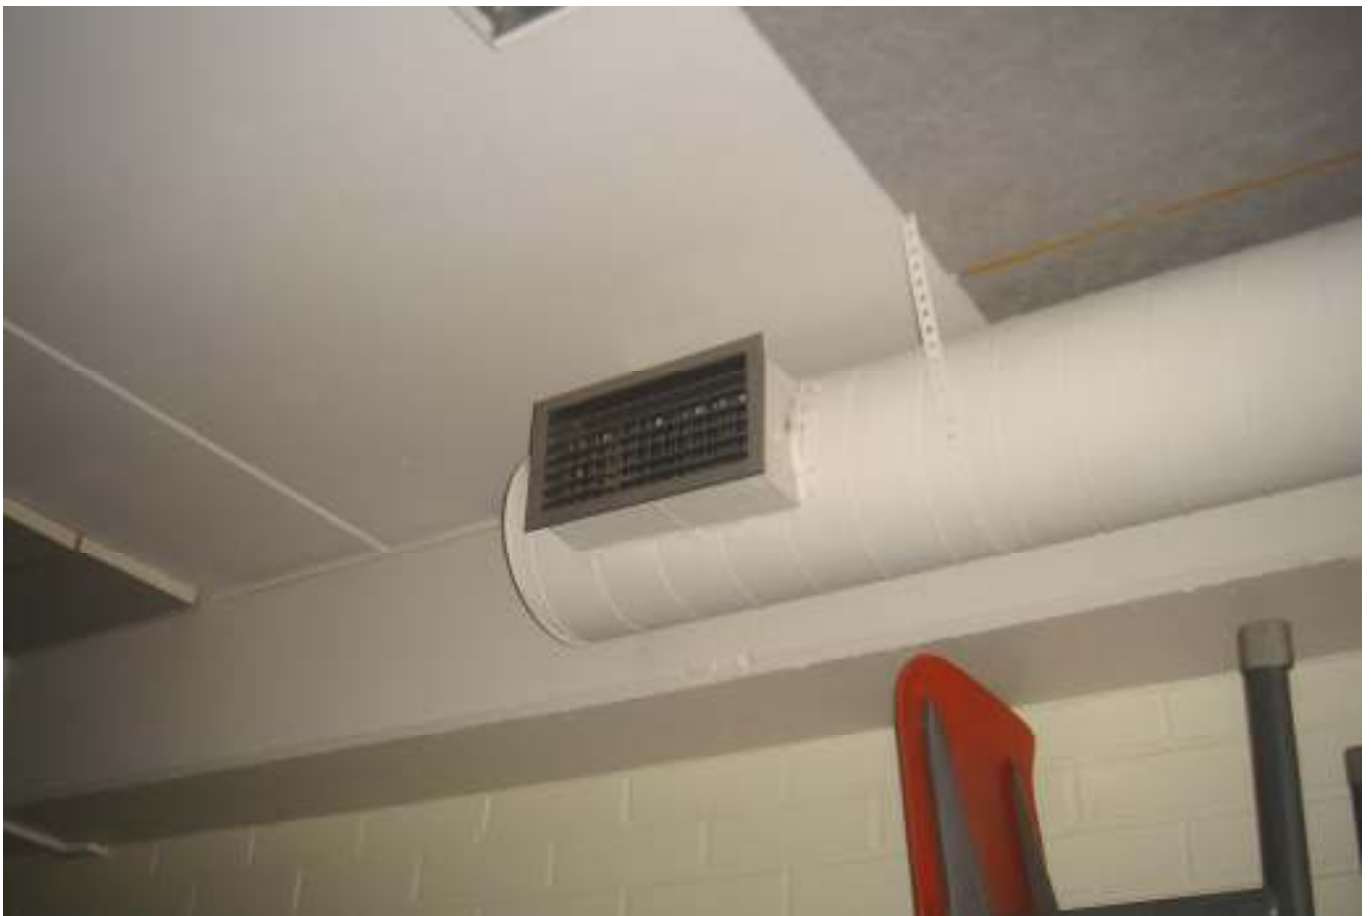
Tuloilmaelimet ovat opetustiloissa ns. ritaläsäleikköjä, joilla on mahdollista muokata heittokuvioita (kuva 20). Huoneen n:o 2082 tuloilman pääte-elin on tukittu teipillä (kuva 21). Tuloilmakanava tulisi aukaista ensitilassa. Tuloilmaventtiileiden heittokuviot selvitetiin savukokein (kts liitteenä olevasta piirustuksesta). Tarkastetuissa opetustiloissa havaittiin, että ilman liikkuvuus on varsin rajallista ja heittokuviot olivat varsin kapeita ja lyhyitä, eikä luokkatilojen huuhtelu tapahdu suunnittelulla tavalla. Tuloilmaventtiileiden ilman sisään puhalluskuvioita tuleekin muokata siten, että ilman liikkuvuutta saadaan parannettua.

KUVA 20. Luokkatilojen tuloilmasäleiköt ovat ritiläsäleikköjä.

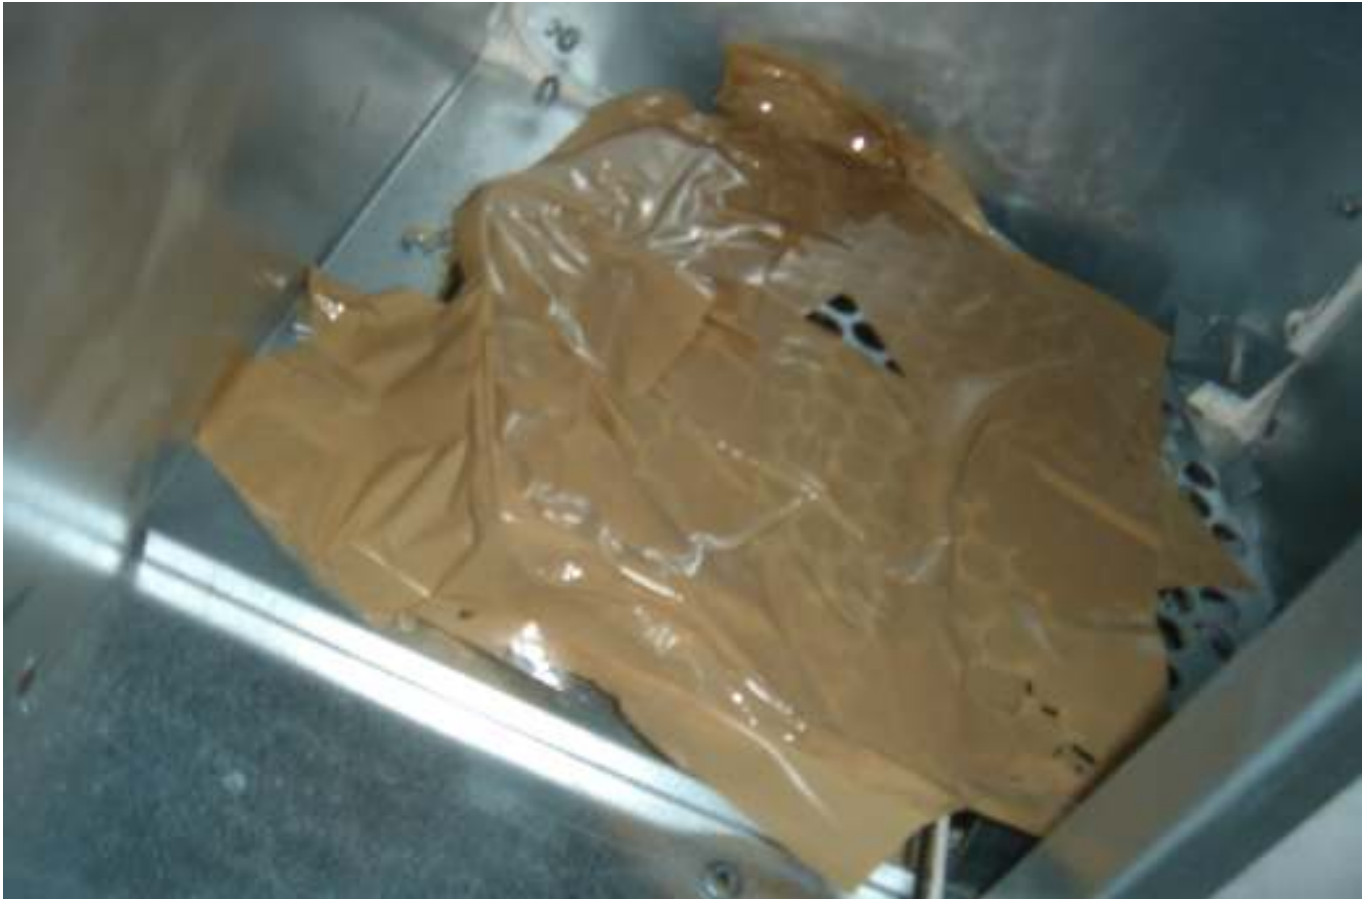
KUVA 21. Huoneen n:o 2082 tuloilman pääte-elin on tukittu.

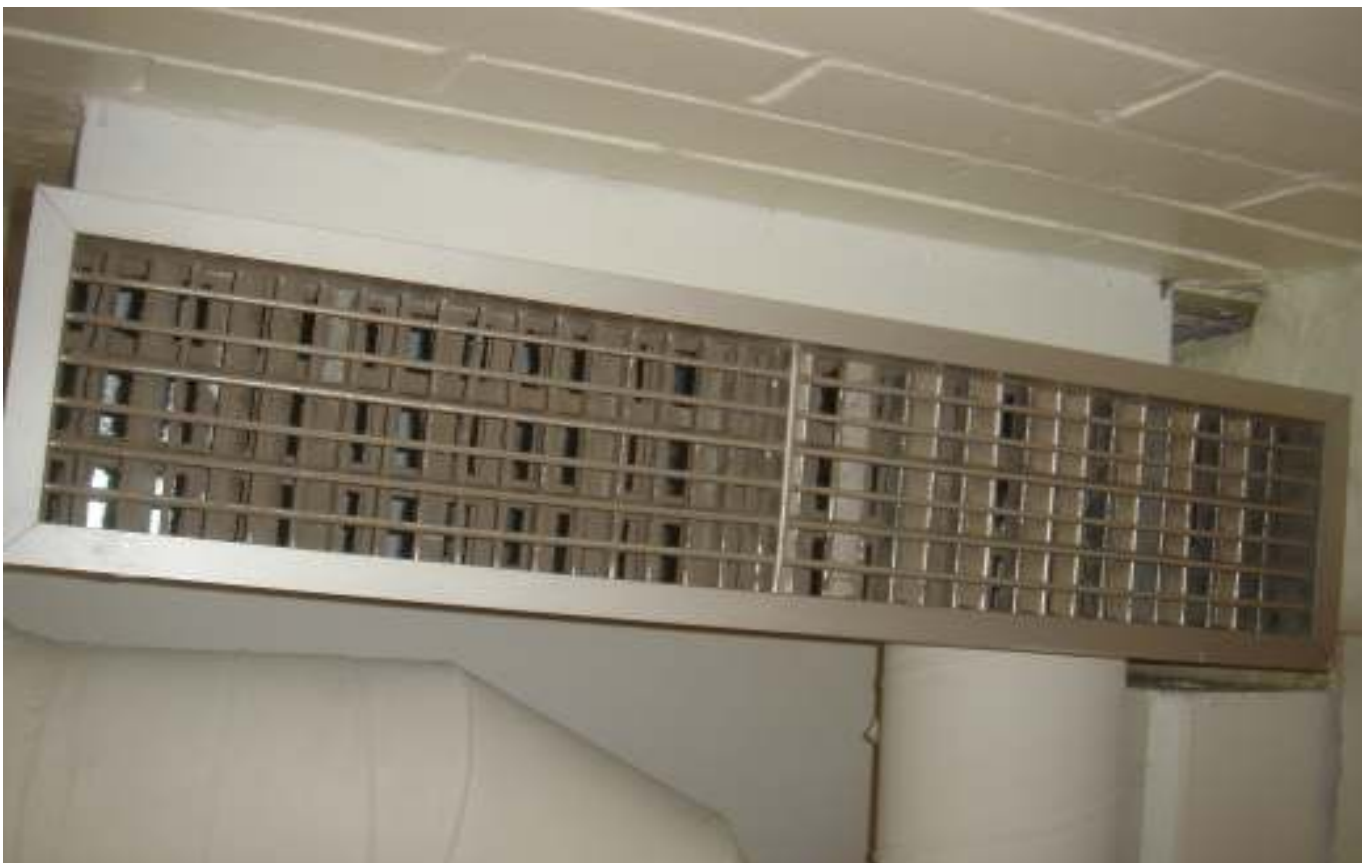
Poistoilmaventtiilit ovat opetustiloissa katossa ja seinässä olevia ns. ritaläsäleikköjä. Venttiilit ovat täysin toimivia nykyjärjestelmässä, mutta osin melko pölyisiä (kuva 22 ja 23). Pääte-elimet tulee puhdistaa nuohouksen yhteydessä.

KUVA 22. Poistoilmasäleikkö on melko pölyinen.

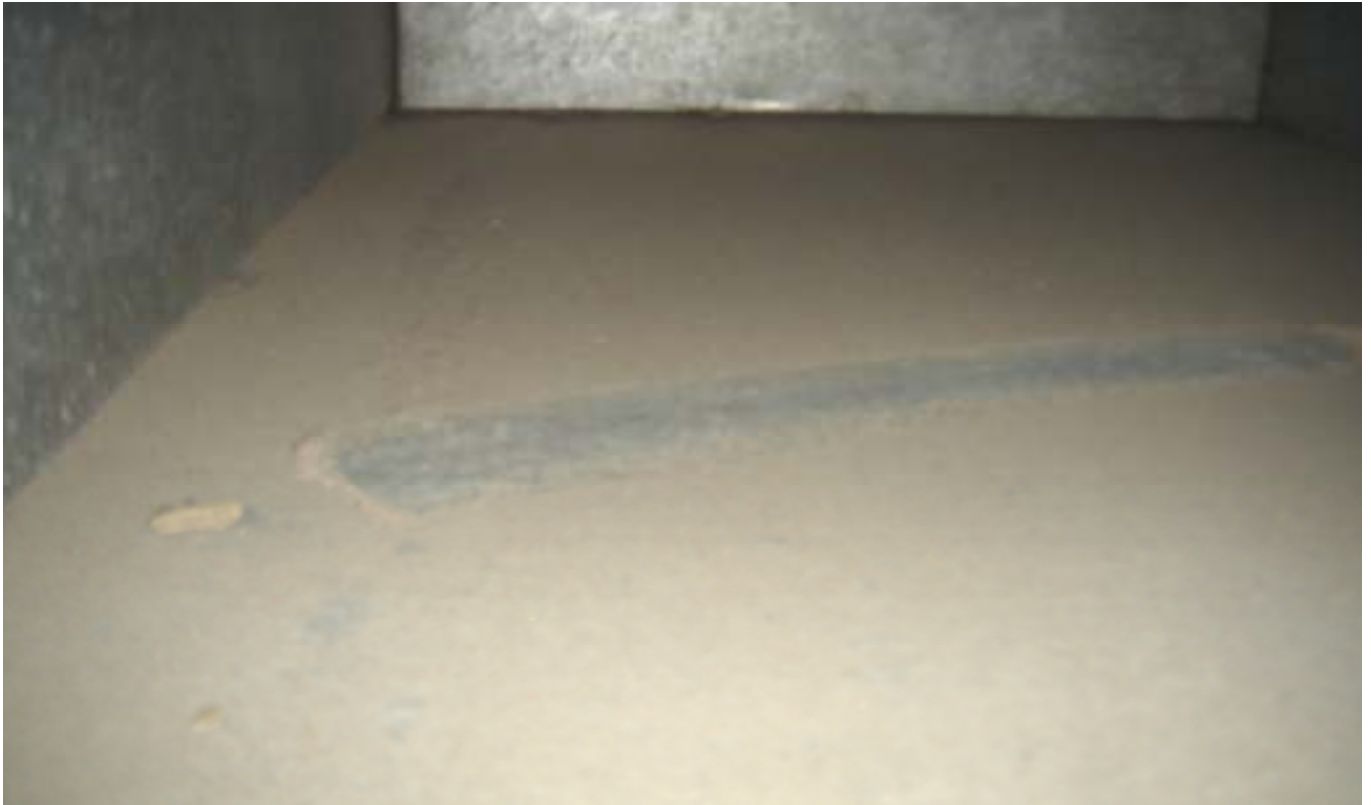
KUVA 23. Poistoilman pääte-elimessä on melko paljon pölykertymää.
