RAPORTTI

KIVIMÄEN KOULU, VANTAA LÄMPÖKUVAUS 5.3.2012

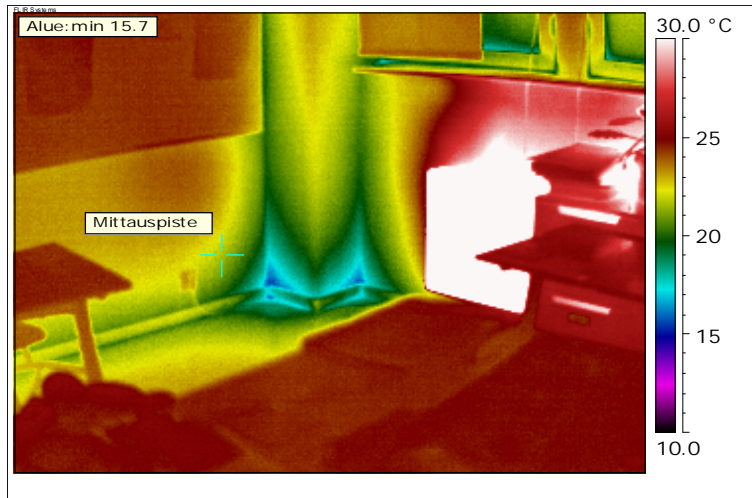
Lämpökuvauksessa havaittiin lieviä kylmäsiltoja / lievää ilmavuotoa ulkoseinän pilareiden juurilla (kuva 1). Lähes kaikkien ikkunoiden tiivisteissä ja/tai karmitiivisteissä havaittiin puutteita (kuva 2). Lisäksi ulko-ovissa havaittiin ilmavuotoja (kuva 3).

Kuva 1. Kylmäsilta/lievä ilmavuoto pilarin juurella.

Lämpökuvausten perusteella suunniteltu ikkunoiden uusiminen on perusteltua. Lämpökuvauksissa ei havaittu merkittäviä rakenteellisia puutteita. Ulkoseinien pilarien juurilla havaittiin lieviä kylmäsiltoja ja/tai ilmavuotoja, joiden merkitys asumisterveyteen on kuitenkin vähäinen. Liikuntasalin pilareiden juuria suositellaan tiivistettäväksi. Opetuskäytössä olevissa esim. pienryhmätiloissa olevat ulko-ovet suositellaan korjattavaksi.

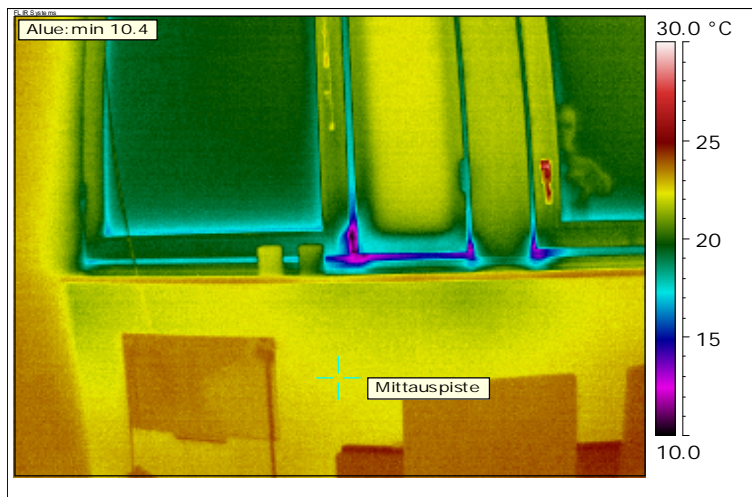
Kuva 2. Ilmavuotoja runsaasti ikkunoiden tiivisteissä ja karmittiivistyksissä.

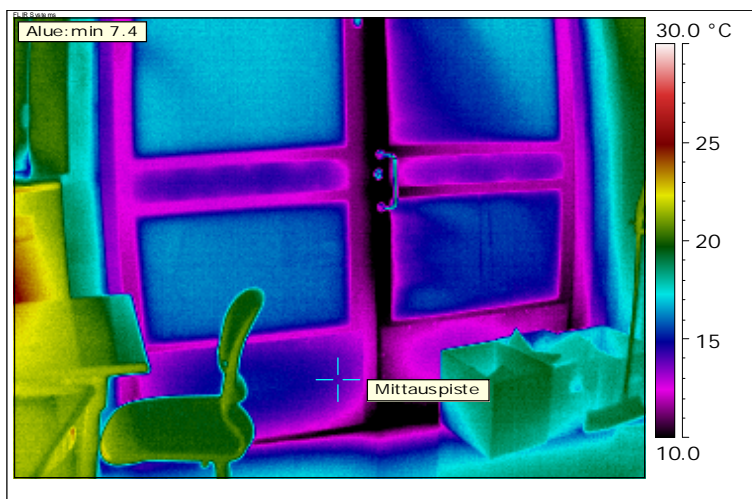
Kuva 3. Ulko-ovet ovat epätiiviiit. Osa ulko-ovista sijaitsee pienryhmätiloissa.

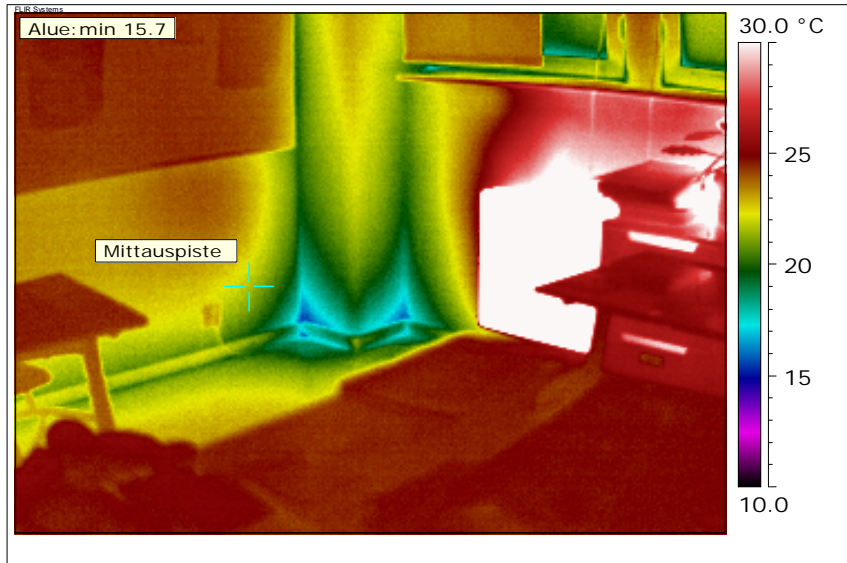
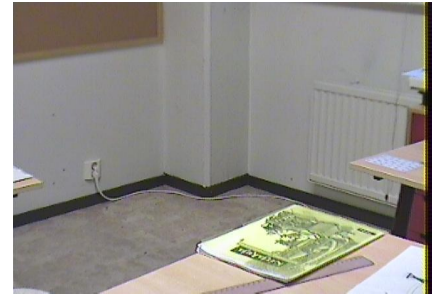
Tiedostonimi: IR_6024.JPG

Pilarin juuressa on lievä kylmäsilta/ilmavuoto. Täyttää hyvän tason vaatimuksen.

Korjausluokka: 4

Ei vaadi toimenpiteitä

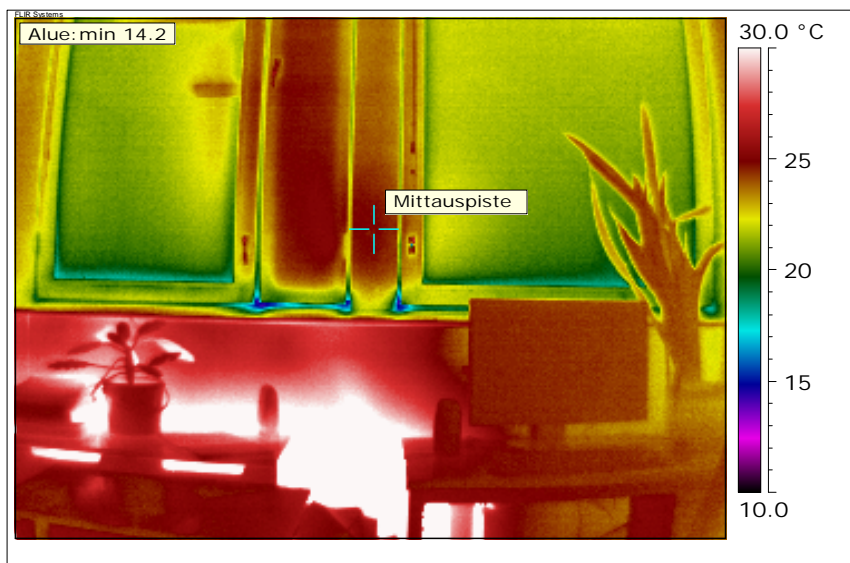
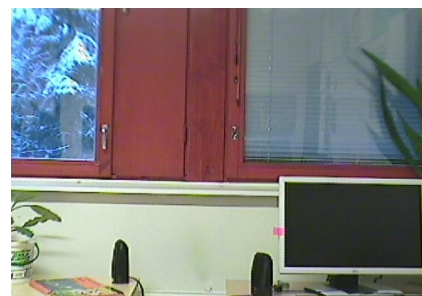
Tiedostonimi:IR_6026.JPG

Ikkunan ja tuuletusikkunan tiiviste-/karmivuoto.

Korjausluokka: 2

Suosittelaa korjausta.

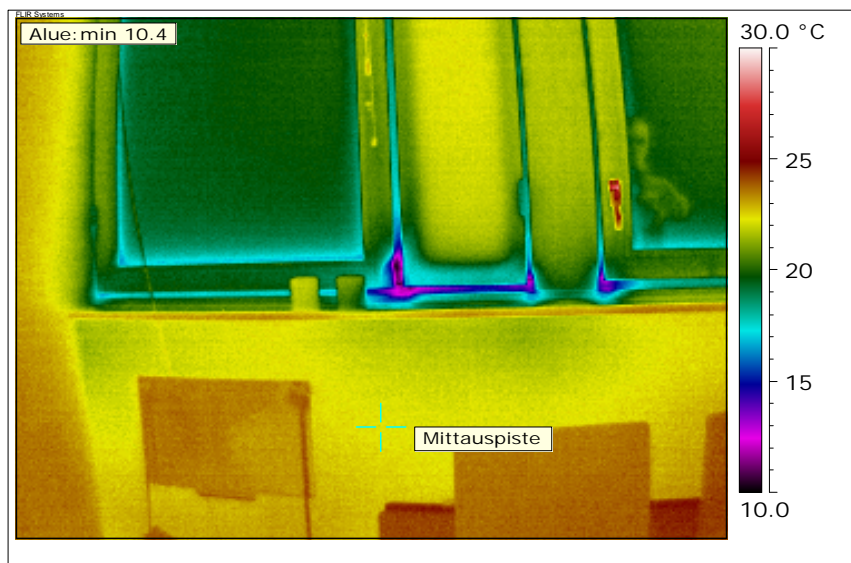
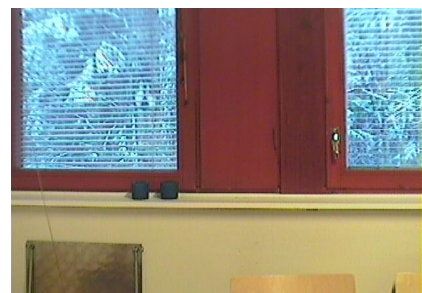
Tiedostonimi:IR_6028.JPG

Ikkunan ja tuuletusikkunan tiiviste-/karmivuoto.

Korjausluokka: 1

Suosittelaa korjausta.

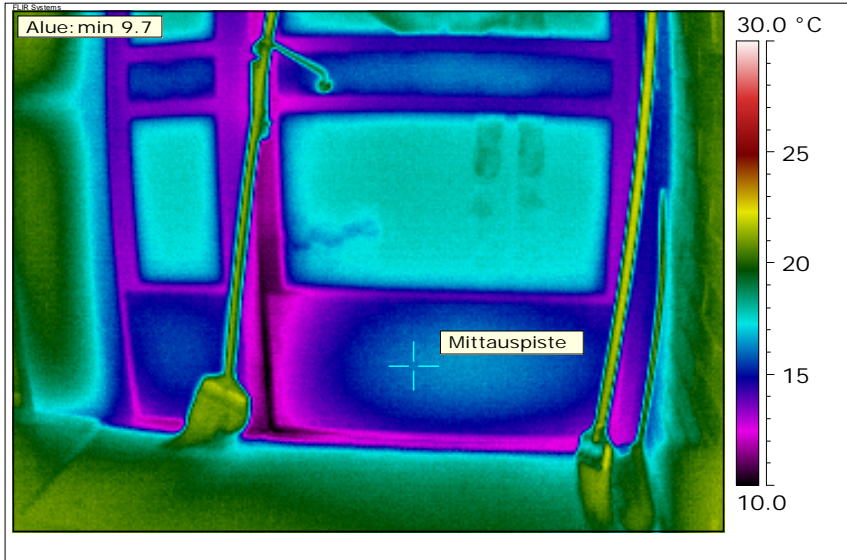
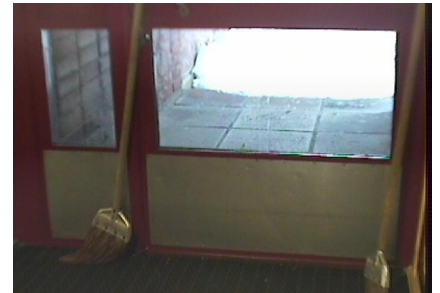
Tiedostonimi: IR_6030.JPG

Teräslasi-ovi ja sen liittymät ovat epätiivit. Kyseisessä tilassa ei ole tuulikaappia, joten oven ilmuuodot saattavat aiheuttaa vedon tunnetta käytävälle. Tilan käyttötarkoitus huomioiden ilmuuodosta ei aiheudu merkittävää rakenteellista tai terveydellistä haittaa.

Korjausluokka: 2

Korjaustarve tulee harkita erikseen.

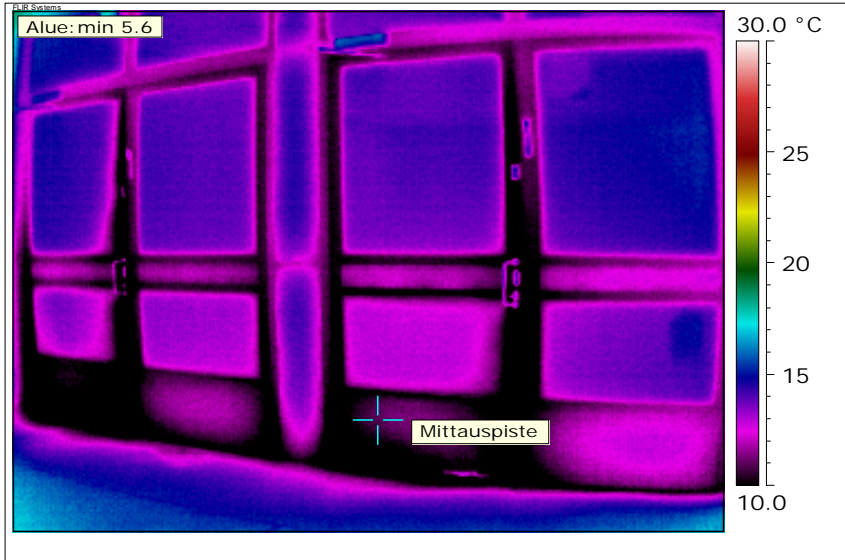
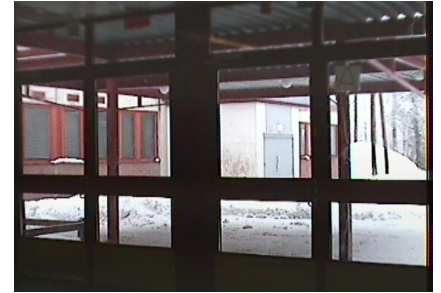
Tiedostonimi: IR_6038.JPG

Teräslasiovi ja sen liittymät ovat epätiivit. Kyseisessä tilassa ei ole tuulikaappia, joten oven ilmuuodot saattavat aiheuttaa vedon tunnetta käytävälle. Tilan käyttötarkoitus huomioiden ilmuuodosta ei aiheudu merkittävää rakenteellista tai terveydellistä haittaa.

Korjausluokka: 2

Korjaustarve tulee harkita erikseen.

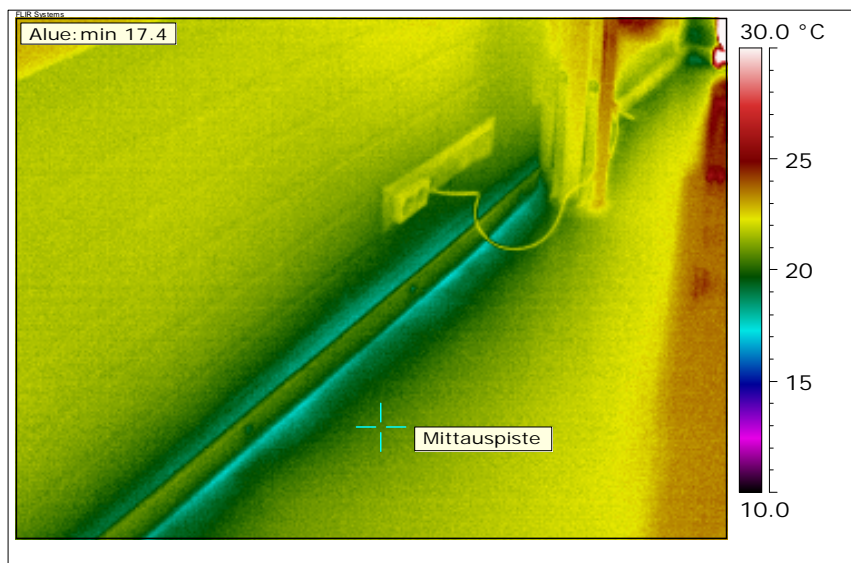
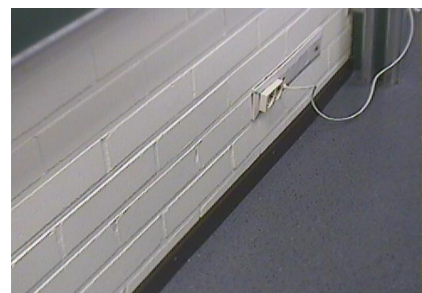
Tiedostonimi:IR_6040.JPG

Lattia-seinäliittymässä havaittiin vain erittäin vähäisiä ilmapuotoja. Täyttää asumisterveydelle asetetut hyvän tason vaatimukset.

Korjausluokka: 4

Ei vaadi korjaustoimenpiteitä

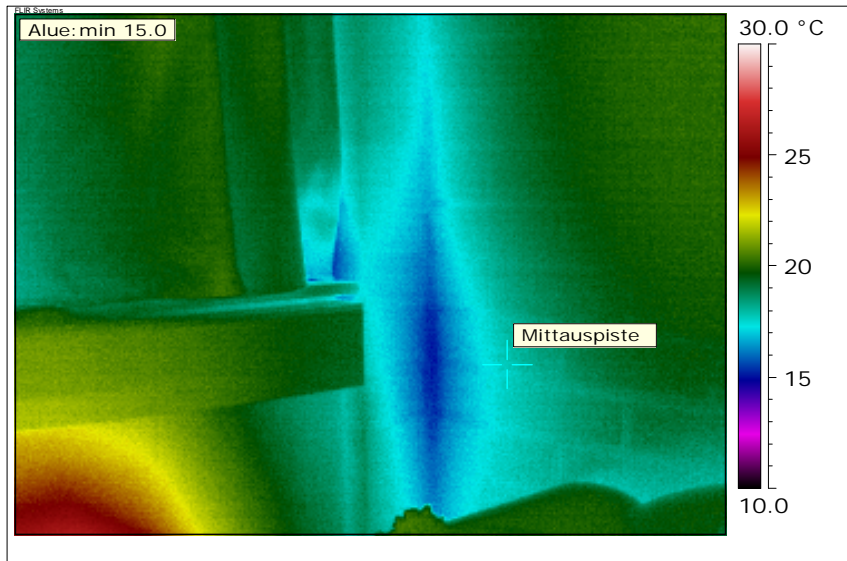
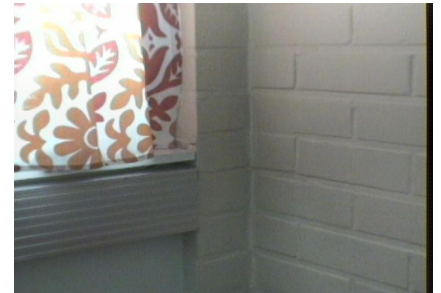
Tiedostonimi:IR_6042.JPG

Ulkonurkassa havaittiin ympäristöään kylmempi alue.

Korjausluokka: 3

Suositellaan ulkoseinärakenteen ulkonurkan kosteusteknisen toiminnan tarkastamista.

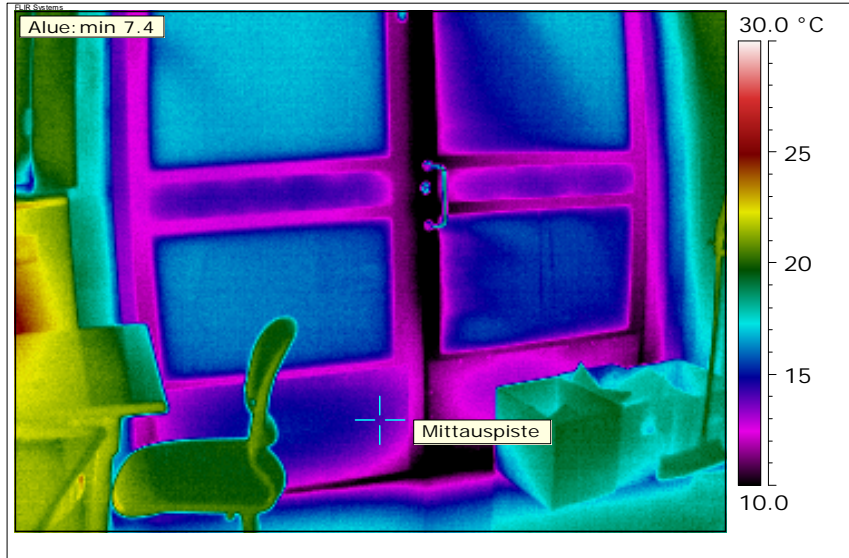
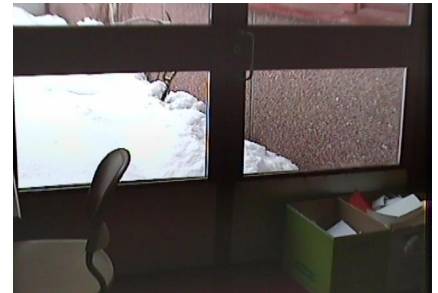
Tiedostonimi: IR_6056.JPG

Teräslasi-ovi ja sen liittymät ovat epätiivit. Kyseisessä tilassa ei ole tuulikaappia, joten oven ilmapuodot saattavat aiheuttaa vedon tunnetta käytävälle. Tilan käyttötarkoitus huomioiden ilmapuodosta voi aiheutua merkittävää rakenteellista tai terveydellistä haittaa.

Korjausluokka: 1

Suositellaan korjausta.

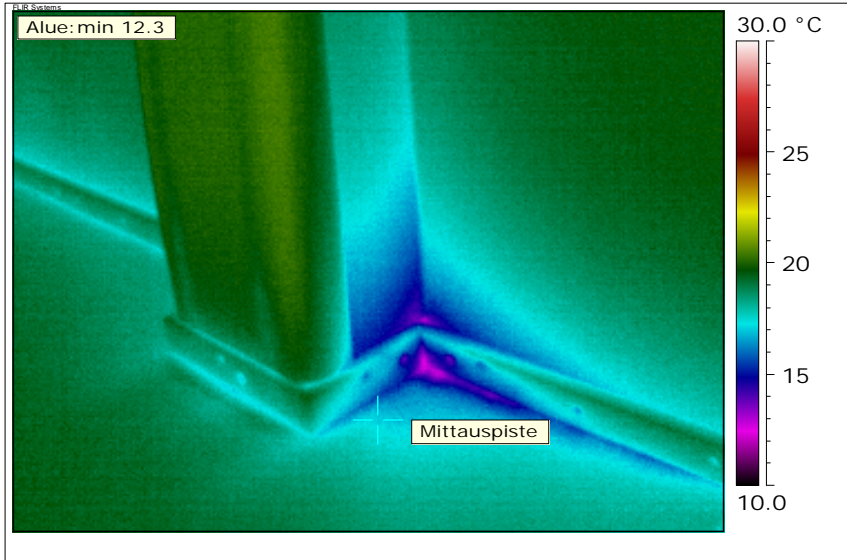
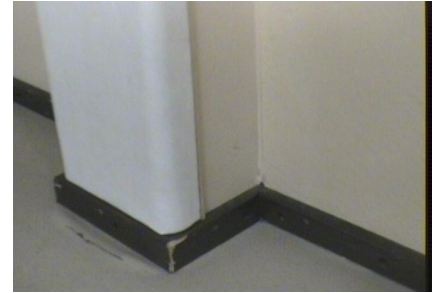
Tiedostonimi: IR_6068.JPG

Pilarin juuressa kylmäsilta/ilmavuoto. Ei täyttää hyvän tason vaatimusta.

Korjausluokka: 2

Suositellaan pilarin liittymien tiivistyskorjausta.

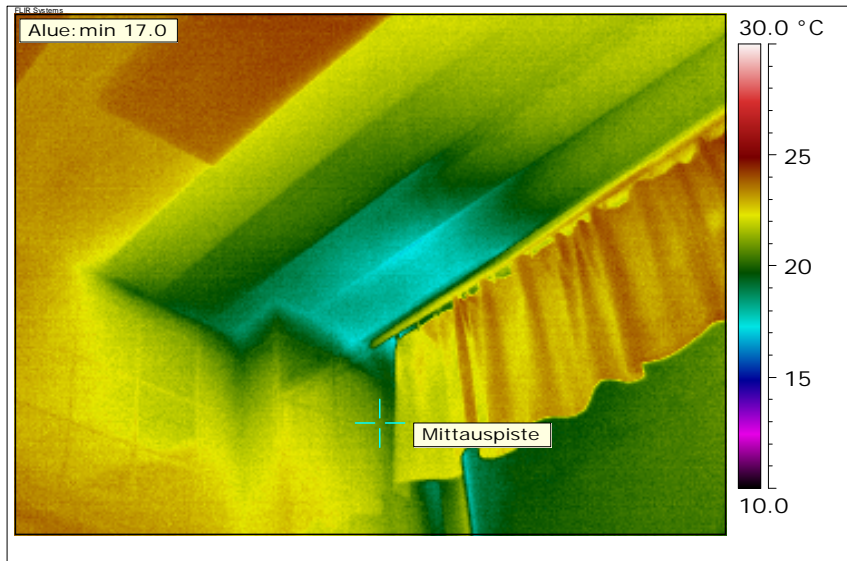
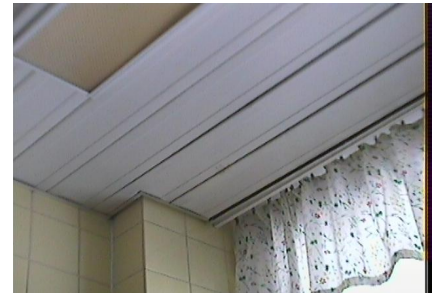
Tiedostonimi:IR_6072.JPG

Keittiön alaslasketussa katossa havaittiin ympäristöään kylmempi kohta.

Korjausluokka: 3

Suositellaan selvittämään mahdolliset ilmavuodot alaslaskun yläpuolelta.

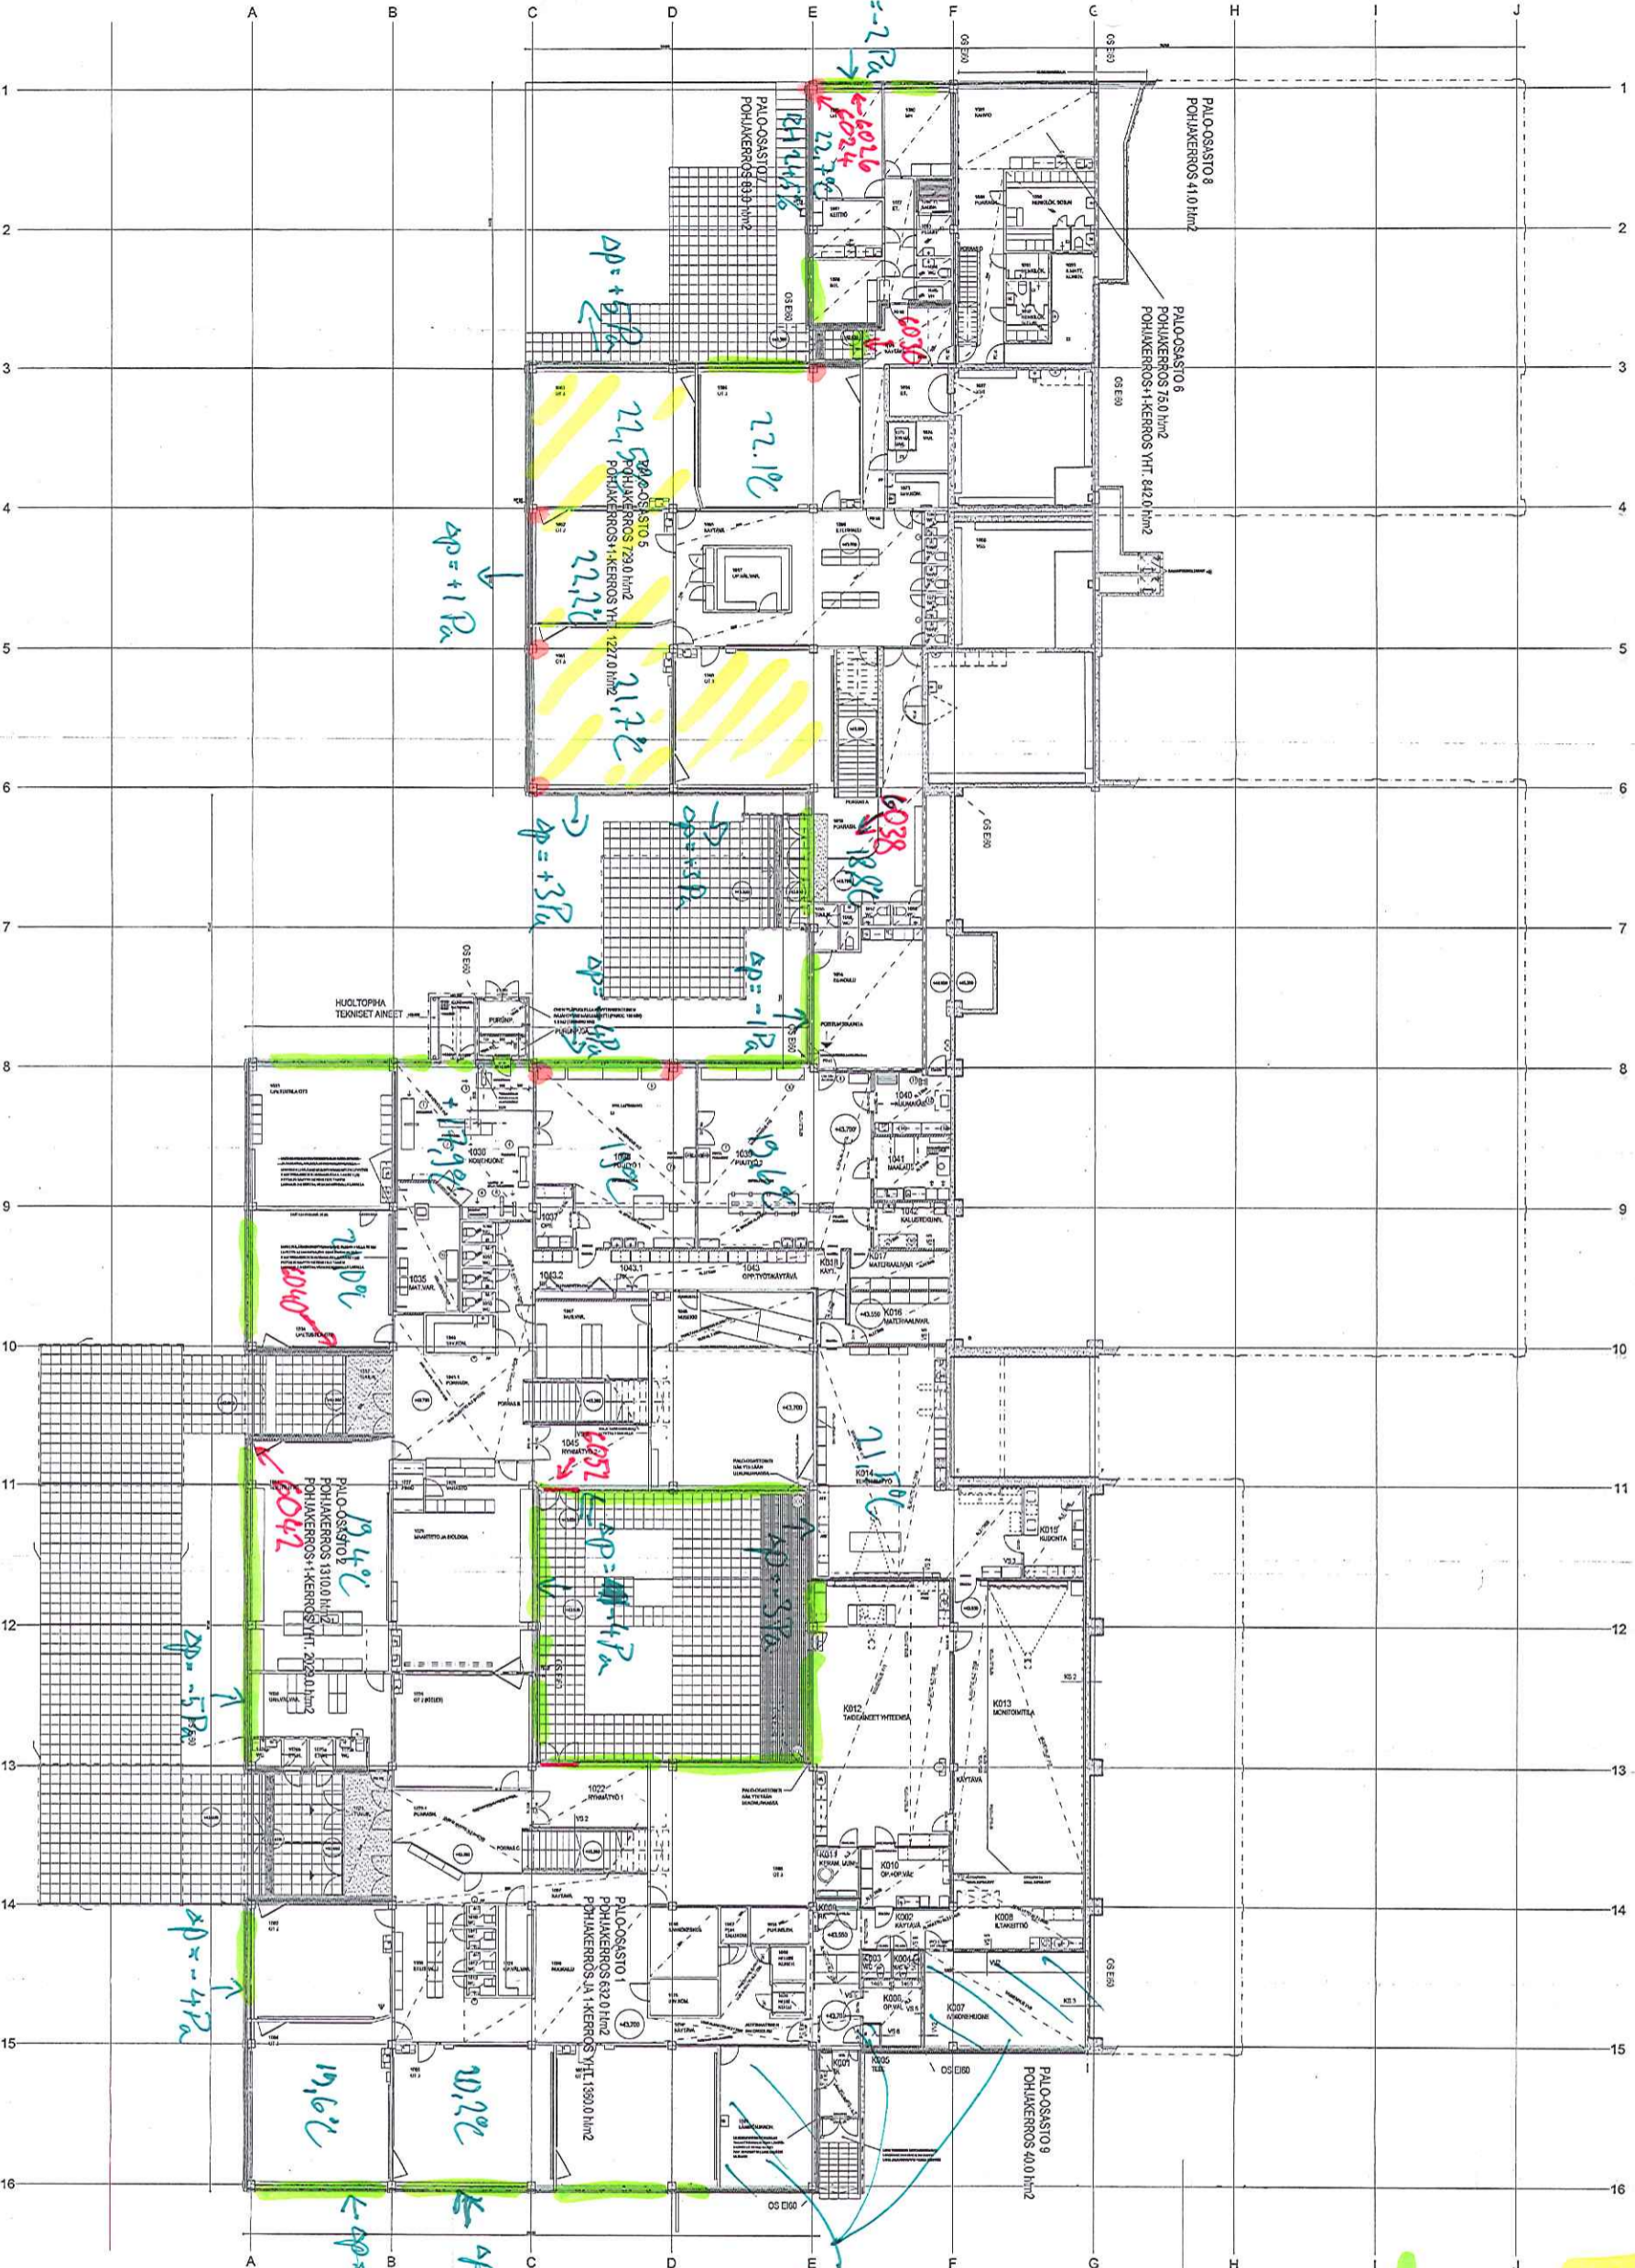
- tila ylipäivämies
- kylmäsihta/ilmauoto
- haavittu ikkunan ilmauoto

ei päästy tilaan
