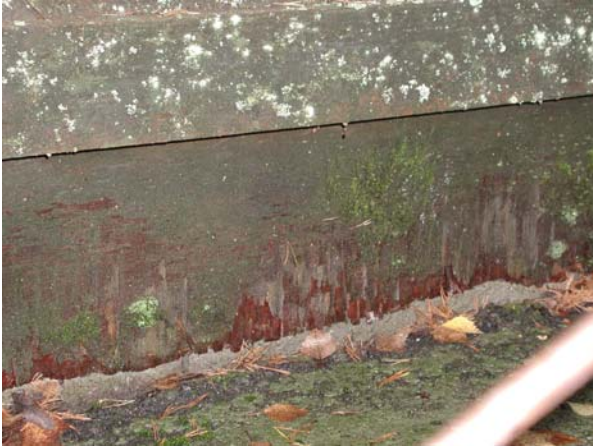
Kuva 1. Jätekatoksen lautaverhoilussa kasvaa sammalta ja vaneri on alaosasta lahonnut.

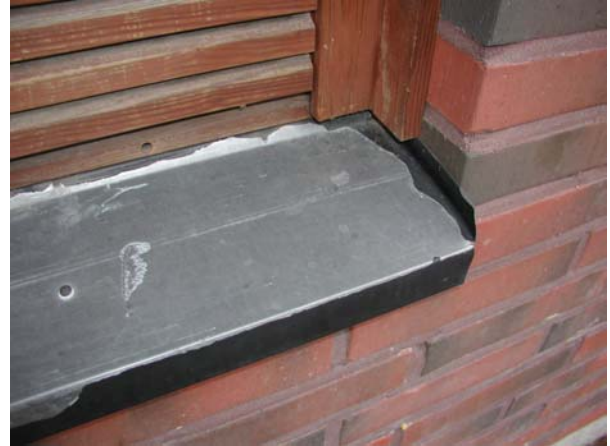
Kuva 4. Ikkunapeltien pinnoite on paikoin irronnut.

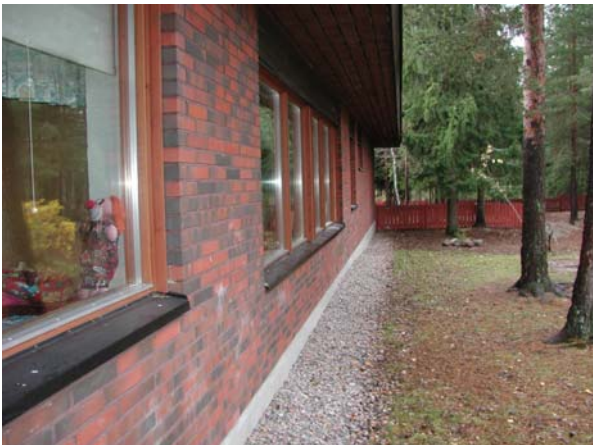
Kuva 2. Ikkunat ja tiiliseinät ovat yleisesti hyväkuntoiset ja seinän vierellä on sepeli.

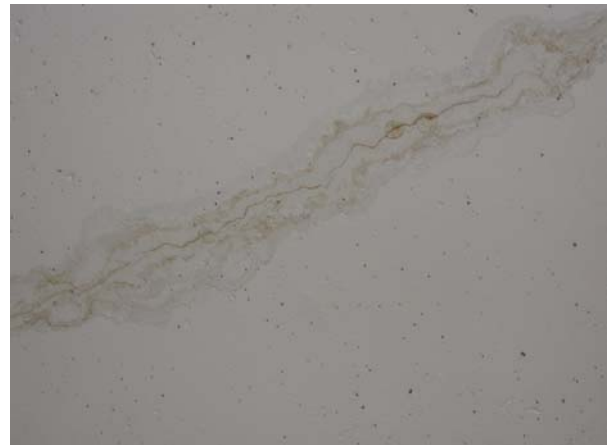
Kuva 5. Halkeama ja kosteusjälki henkilökunnan ruokailuhuoneen katossa.

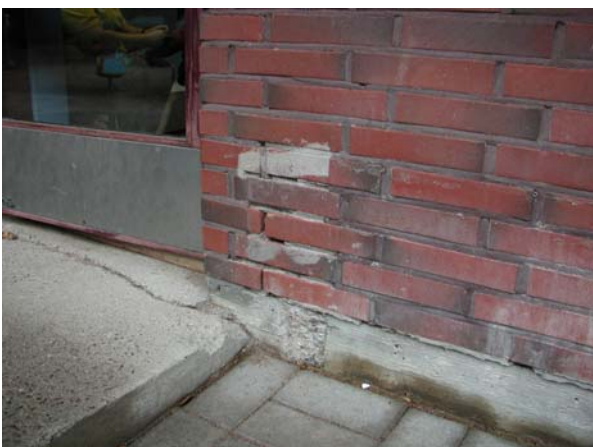
Kuva 3. Tiilisaumat ovat paikoin irronneet.

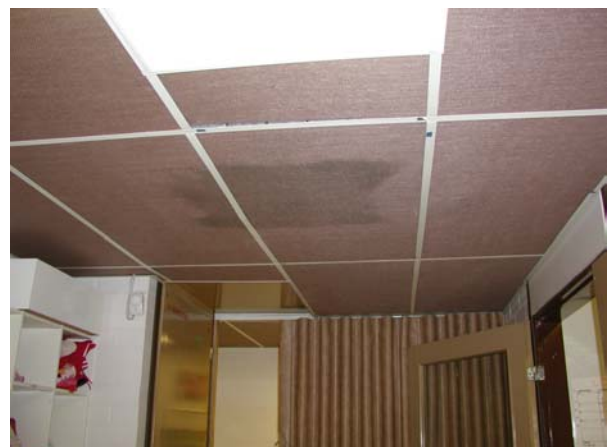
Kuva 6. Kosteusjälki eteishallin kattolevyissä.

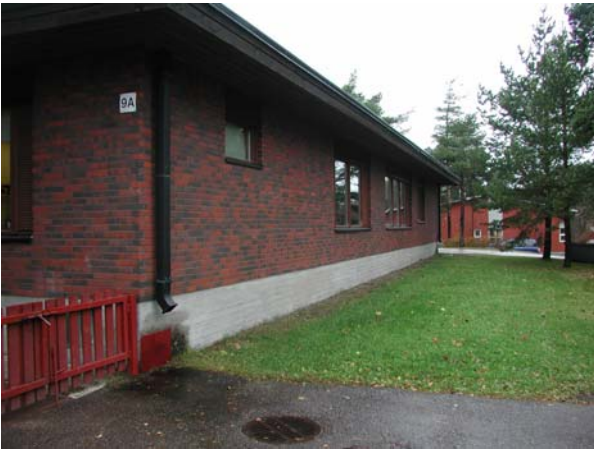
Kuva 7. Syöksytorstesta tuleva vesi roiskii paikoin sokkelille.

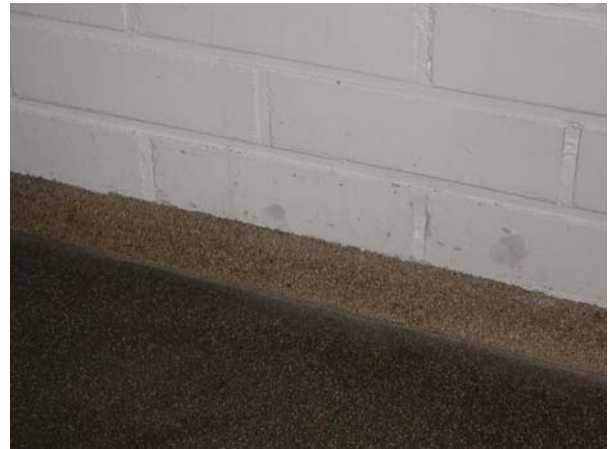
Kuva 8. Keittiön ulkoseinässä tiilen pinnoite on vähäisesti irronnut.
