ALUSTATILASELVITYS

Koisorannan hoitokoti, laajennus

**Koisotie 5
01300 VANTAA**

**ASB-YHTIÖT,
ASB-Consult Oy Ab, Helsinki**

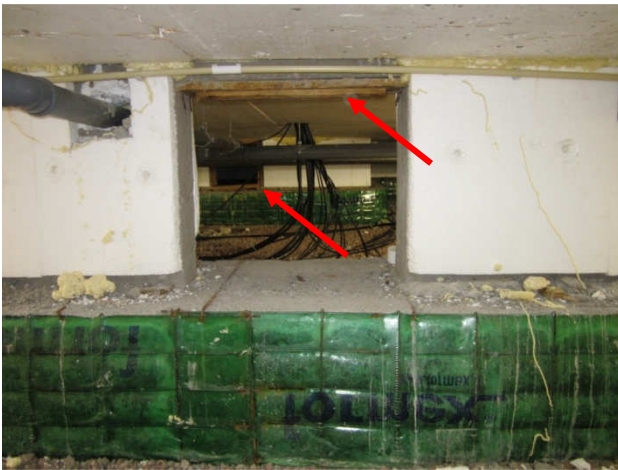
Alustatilat muodostuvat kuudesta lohkoista, jotka on numeroitu (lohkot 1 – 6) liitteen olevassa piirustuksessa. Lohkojen 1 – 5 välillä on kulkuyhteys perusmuureissa olevien käyntiaukkojen (KA) kautta, joissa on paikoillaan valun aikaisia kehyspuuta (*kuva 1*). Kehyspuut ovat hyväkuntoiset. Länsipäädyn erottaa muista lohkoista maanvarainen VSS-osa. Rakennus on perustettu paalujen ja paikalla valettujen betonianturoiden varaan. Niiden varaan on valettu paikalla teräsbetoniset perusmuurit ja asennettu elementtirakenteiset sokkelipalkit. Perusmuurien varaan on asennettu kantava alapohja 300 mm ontelolaatoista, jonka alla alustatila. Alustatilat ovat valaistut ja varustettu sähköpistorasioilla (*kuva 2*). **Lohkon 6 valaistus ei toiminut.** Perustus- ja sokkelipalkkien sisäpinnoilla on polystyreenilevyt, samoin ontelolaattojen alapinnoilla. Välejä on tiivistetty polyuretaanivaahdolla. **Lohkojen 1 ja 3 rajalla lohkon 1 puolella havaittiin alapohjan polystyreenilevyn pinnassa vesipisara ja alapuolella olevan sepelin pinta on kostea** (*kuva 3*). Yläpuolinen tila on valvomo L123. **Perusmuurien valuaikaiset sidepuut ovat paikoillaan** (*kuva 4*). Em. puissa ei havaittu lahoa mutta ovat jo tummentuneet.

Kuva 1 Kulkuaukkojen valunaikaiset kehyspuut ovat paikoin jäljellä. Anturassa Formex-järjestelmä.

Alustatilasta poistetaan kaikki rakennusjätteet ja puun kappaleet betoniroskeita lukuun ottamatta. Lisäksi purkamattomat perusmuurien sidepuut poistetaan mahdollisuuksien mukaan. Lohkojen välisten perusmuureissa olevien käyntiaukkojen kehyspuut poistetaan.

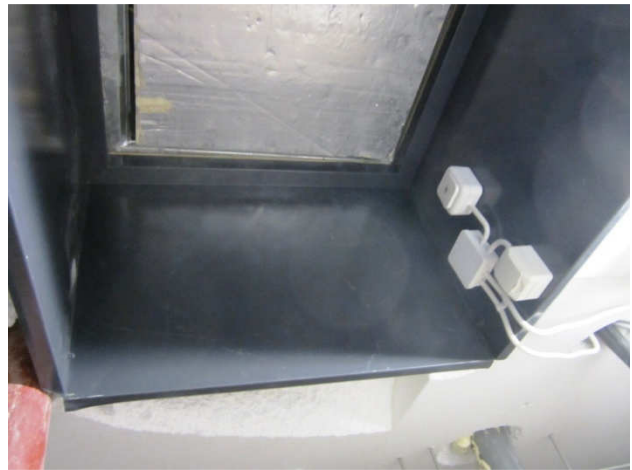
Kuva 2 Käyntiluukun kohdalla pistorasia ja valokytkin.

Alustatilan valaistus korjataan lohkossa 6. Myös sähköpistorasian toimivuus testataan.

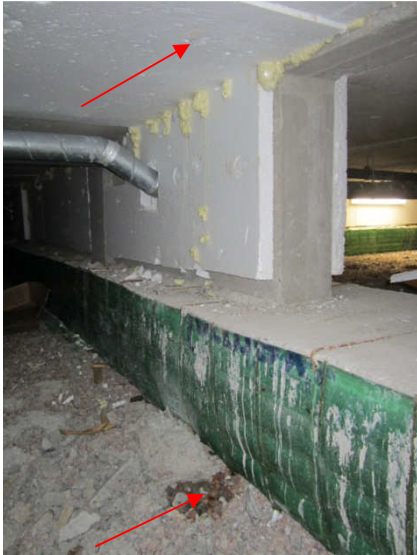
Kuva 3 Alapohjan lämmöneristeen alapinnassa vesipisara. Sepelitäyttö kastunut.

Alapohjan ontelolaattojen alapinnassa on suunnitelmien mukaan polystyreenilevyä 180 mm, jolloin selvityskäynnin yhteydessä eristystä ei lähdetty avaamaan alustatilalohkojen 1 ja 3 rajalla havaittua vesivuotoa. Vesivuotoa on jatkunut pidemmän aikaa, koska sepeli on tällä kohtaa kostea. Vesivuodon aiheuttaja selvitetään jatkotutkimuksin.

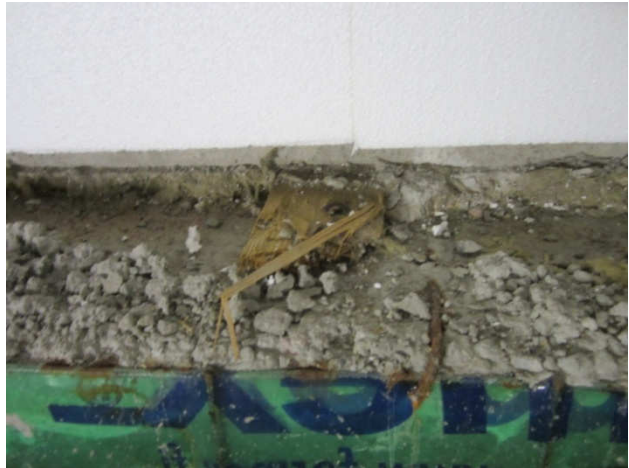
Kuva 4 Perusmuurin valunaikaiset sidepuut poistamatta.

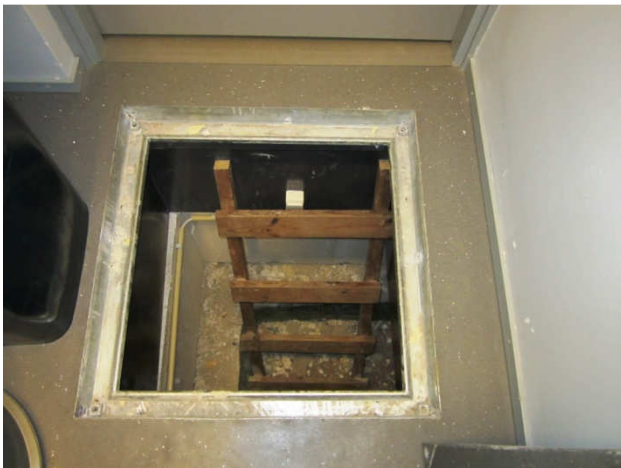
Kuva 5 Lattialuukku alustatilaan patjavarastossa L132. Tikkaat kestopuuta.

Käyntiluukuista puuttuivat nostoa helpottavat kahvat, jotka tulee hankkia ja sijoittaa helposti löydettävään paikkaan kohteen huoltomiehen kanssa yhteistyössä.

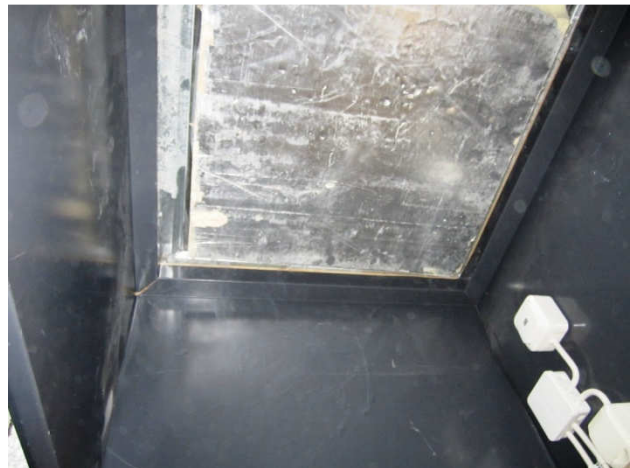
Kuva 6 Lohkon 1 käyntiluukku. Luukut ovat eristetty alapinnasta.

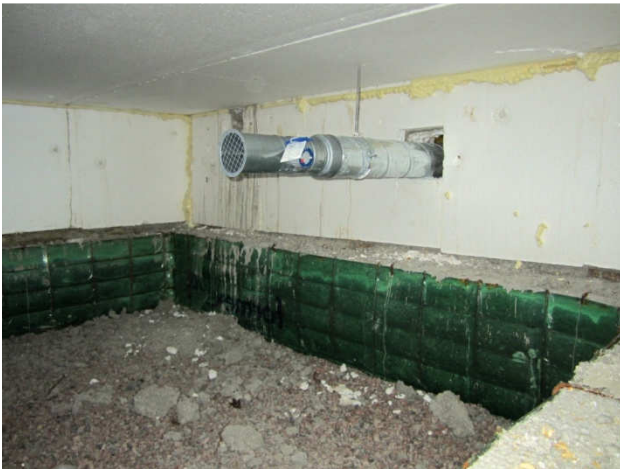
Lohkoissa 1 – 5 on koneellinen tulo- ja poistoilmanvaihto, jolloin kanavat ovat eristeettömiä kierresaumattuja. Pääte-elimet ovat säädettävää mallia (kuva 7). Lohkon 1 tuloilmakanavassa ei ollut päätytulppaa, jolloin ilmavirtaus on pääte-elimien ohitse. Lohkossa 6 perusmuurien läpi on viety 2 kpl muovisia tuuletusputkia, jotka nousevat rakennuksen pohjois- ja eteläisivuille (kuva 8). Eteläisivun tuuletusputken muovihatusta on lohjennut palanen (kuva 9). Lohkon 6 alustatila on alipaineinen yläpuoliseen tilaan verrattuna.

Kuva 7 Tulokanavan päätte-elin.

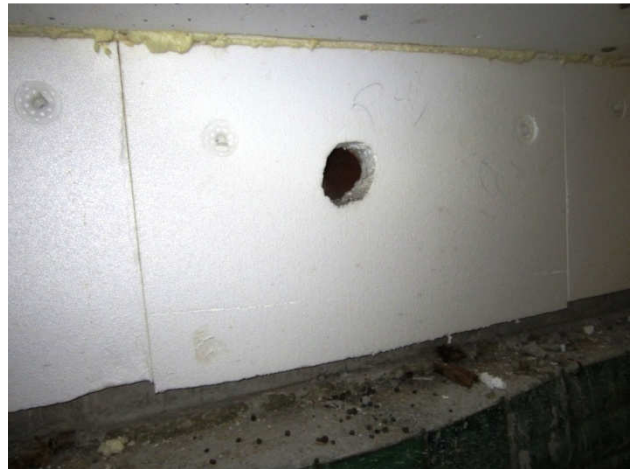
Kuva 8 Lohkon 6 tuuletusputken perusmuurin läpivienti.

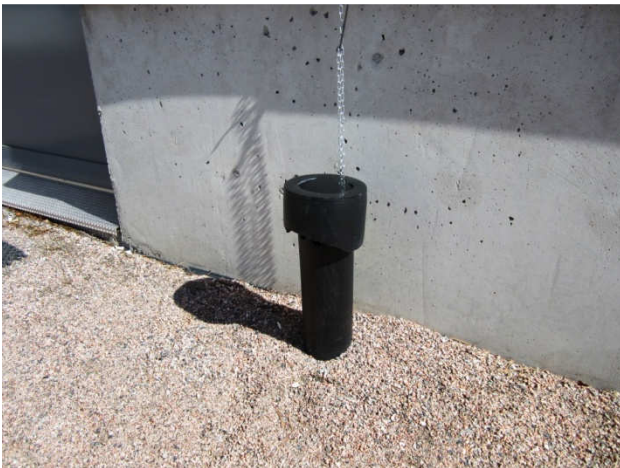
Kuva 9 Tuuletusputken "hattu" lohjennut.

Lohkon 6 tuuletusputken hattu uusitaan.

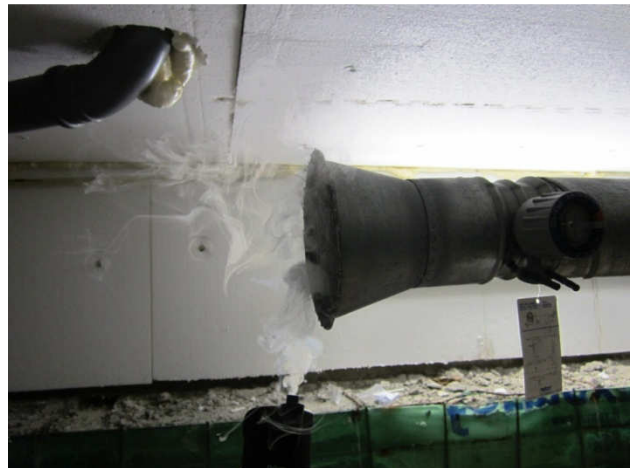
Lohkoja 1 – 3 palveleva poistoilmanvaihtokone ei ollut toiminnassa (kuva 10) mutta tuloilmakone oli päällä muodostaen ylipaineen alustatilaan, mikä oli havaittavissa lohkon 2 käyntiluukun kohdalta. Lohkoissa 4 ja 5 tulo- ja poistoilmanvaihtokoneet olivat toiminnassa.

Kuva 10 Lohkoissa 1-3 poistoilmanvaihtokone ei ollut toiminnassa.

Lohkoja 1 – 3 palvelevan poistoilmanvaihtokoneen toimimattomuus selvitetään ja tehdään tarvittavat korjaukset. Tämän jälkeen tarkistetaan painesuhteet, jolloin alustatilan tulisi olla hieman alipaineinen yläpuolisiin tiloihin nähden.

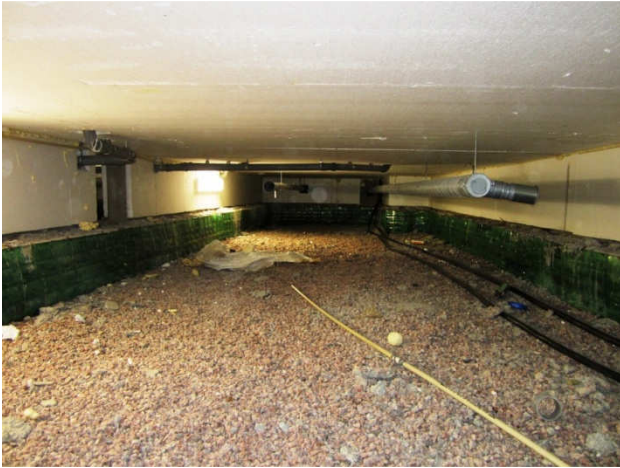
Kuva 11 Lohkon 2 alustatila.

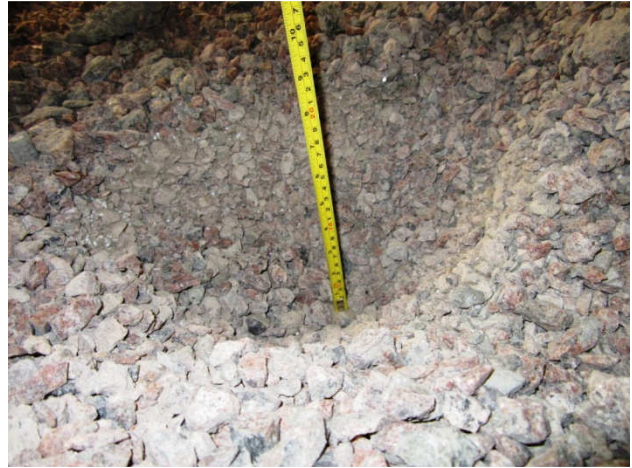
Kuva 12 Sepelin vahvuus noin 200 mm.

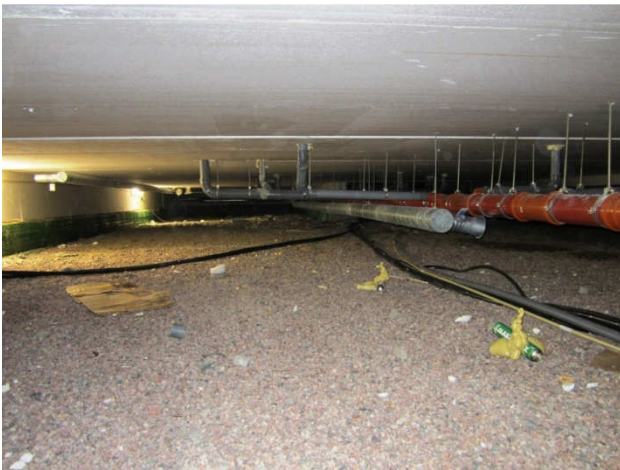
Alustatilojen korkeus on kauttaaltaan 1 100 - 1 300 mm (kuva 11) ja täyttönä on suodatinkankaan päälle levitettyä noin 200 mm kerros sepeliä (kuva 12). Sepelin päällä on monin paikoin rakennusaikaista puusälää, laudan kappaleita, pahvin kappaleita ja polyuretaanivaahtopulloja (kuva 13). Puun kappaleet ovat pinnoiltaan jo hieman tummentuneet. Sepelin pinta on kosteaa lohkoissa 4 noin 40 m² laajuudella (kuvat 14, 15 ja 16), jolloin oli havaittavissa lievää ns. maanhajua. Sepelin pinta on kosteaa myös lohkoissa 5 noin 50 m² laajuudella (kuva 17) ja lohkoissa 6 noin 20 m² laajuudella (kuva 18). Maanpinta on painunut noin 50 mm lohkojen 1 – 3 alueilla, jolloin anturoiden alla on tyhjää tilaa ja näkyvillä sepeli/ hiekka on kosteaa (kuva 19).

Kuva 13 Lohkoissa rakennusaikaista jätettä.

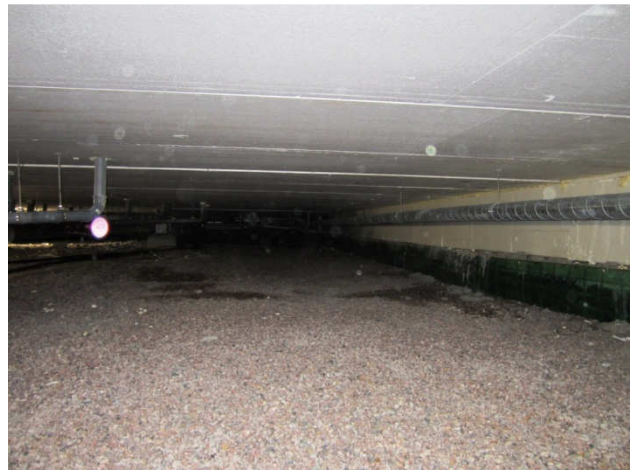
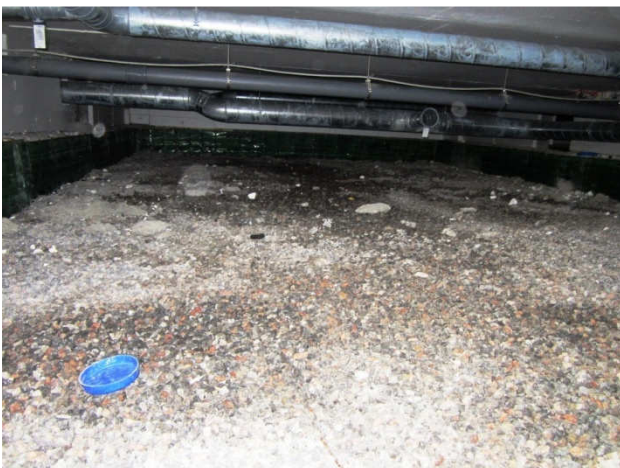
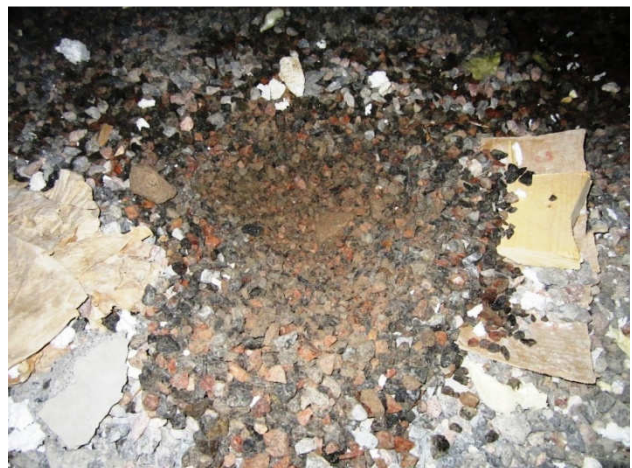
Kuva 14 Lohkossa 4 kostea sepeä.

Kuva 15 Lohkossa 4 kostea sepeä.

Kuva 16 Lohkossa 4 kostea sepeä ja ns. maan hajua.

Maapohjan kosteustuotto on paikoin korkea erityisesti rakennuksen pohjoisosan itä-länsisuuntaisilla siipiosilla. Em. alueilla kapillaarikatkona toimivaa sepeliä ei ole riittävästi. Myös ulkopuolinen kosteusrasitus vaikutti suurelta, mikä voi kertoa salaojituksen virheellisestä korkeusasemasta tai osittaisesta toimimattomuudesta. Alustatilan poistoilmanvaihtokone ei ollut toiminnassa lohkojen 1 - 3 kohdalla, jolloin alustatilat ovat ylipaineiset huonetiloihin nähden. Teräsbetonisten perusmuurien sidepuuta ei ole poistettu ja alustatilassa on rakennusaikaista jätettä. Sähkökaapeleiden alapohjan läpivientejä ei ole tiivistetty, jolloin alustatilasta on suora ilmayhteys sähkö- ja teletiloihin ja edelleen muihin huonetiloihin. Maanpinta on painunut lohkojen 1 – 3 alueilla.

Lohkossa 4 poistetaan kostea maalle haisevaa sepeliä noin 100 mm kerros, jonka jälkeen puhalletaan pestyä sepeliä vähintään 300 mm kerros. Lohkoissa 5 ja 6 kostea sepeliä poistetaan harkinnan mukaan noin 100 mm mutta sepeliä puhalletaan lisää noin 200 - 300 mm rakennesuunnittelijan ohjeiden mukaisesti. Anturoiden alapuoliset tyhjät tilat täytetään lohkoissa 1-3. Jatkossa seurataan painuuko maanpinta lisää.

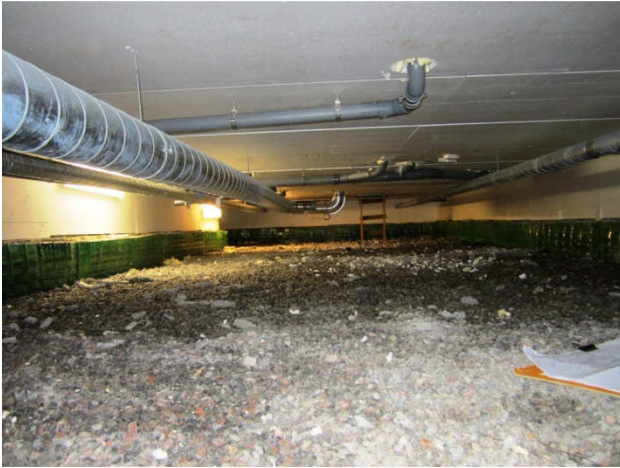
Kuva 17 Lohkossa 5 kosteaa sepeliä.

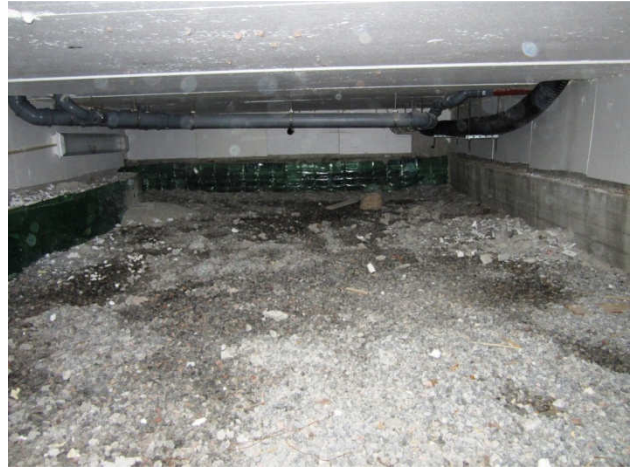
Kuva 18 Lohkossa 6 kosteaa sepeliä.

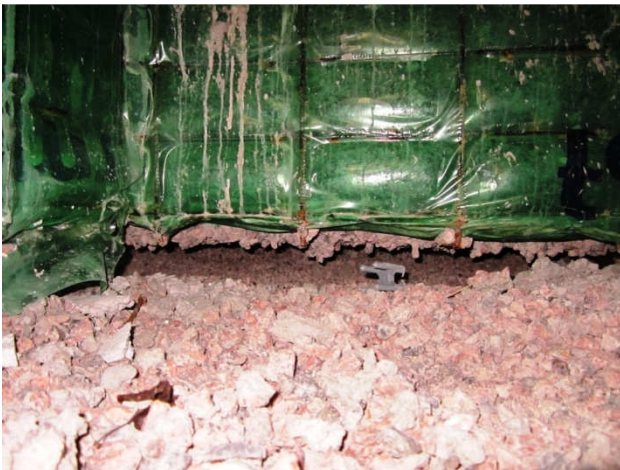
Kuva 19 Maanpinta on painunut, jolloin anturan alle on syntynyt tyhjää tilaa.

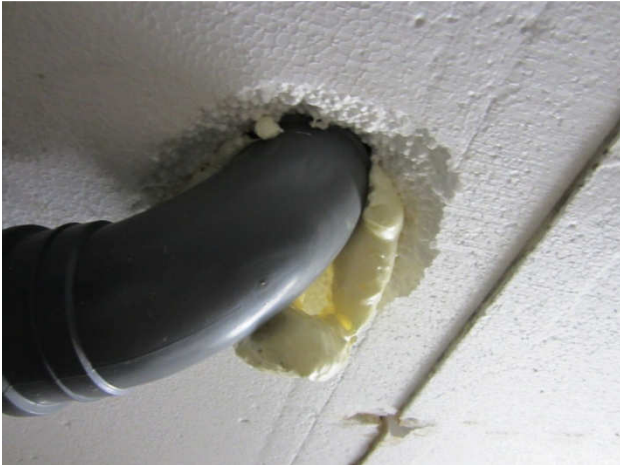
Kuva 20 Puutteellisesti tiivistetty läpivienti.

Sähkökaapeleiden alapohjan läpiviennit tiivistetään ontelolaatan molemmin puolin palonkestävällä polyuretaanivaahdolla. Viemäriputken läpivientien tiivistys viimeistellään palonkestävällä polyuretaanivaahdolla. Viemärit eristetään harkinnan mukaan keittiön kohdalla kondenssin estämiseksi.

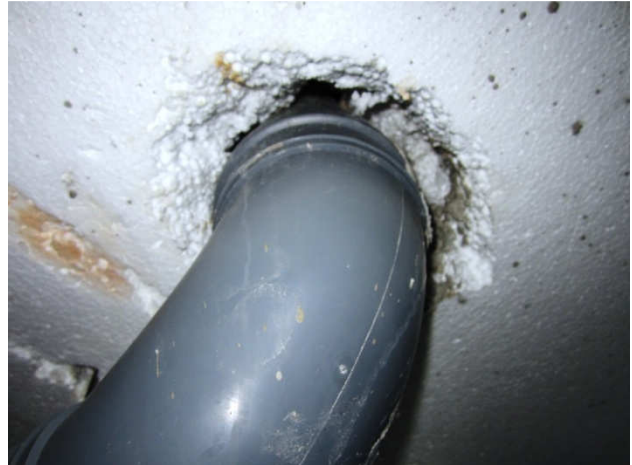
Kuva 21 Tiivistämätön läpivienti lohkossa 6.

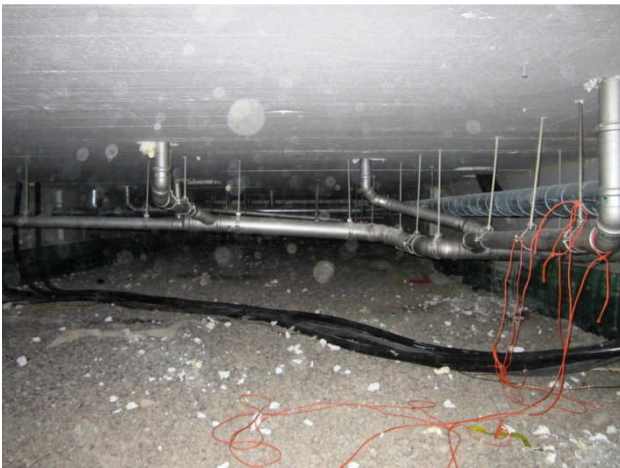
Alustatilassa on pääasiallisesti eristeettömiä muovisia jätevesiviemäriputkiä, joiden lisäksi keittiön alueella on valurautaisia sekä teräksisiä putkia. Viemärit on kannateltu katosta kierretangoilla jolloin tuennoissa ja kallistuksissa ei havaittu puutteita. **Viemäriämpivientejä on tiivistetty polyuretaanivaahdolla mutta polyuretaanivaahtoa ei ole asennettu tasaisesti putken ympäri, jolloin vaahdotus on jäänyt monin paikoin vajaaksi (kuva 20).** Ämpivientejä ei ole tiivistetty lohkossa 6 (kuva 21). Merkkisavulla kokeillen virtausta ylöspäin ei otosmaisesti tehdyissä koestuksissa kuitenkaan havaittu. **Keittiön kohdalla alustatilassa olevissa viemäriputkissa esiintyi paikoin kondenssia,** mikä ilmeni putkien suuntaisena kosteana sepelinä (kuva 22).

Kuva 22 Keittiön alapuolella viemärit ovat kondensoineet jonkin verran.

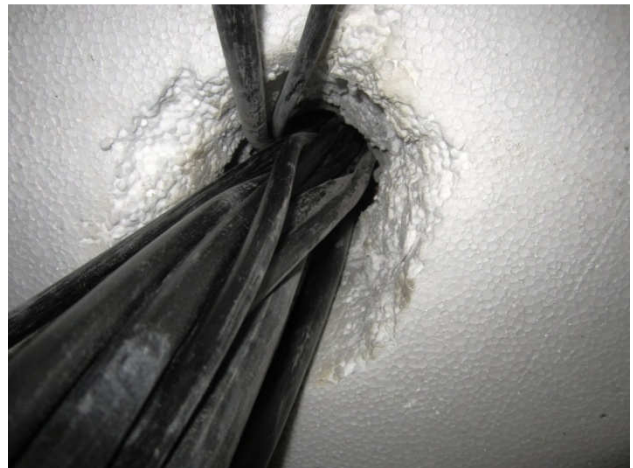
Sähkökaapeleiden lämpivientejä alapohjassa ei ole tiivistetty, jolloin ilmaa virtaa merkkisavulla havainnoituna ylöspäin sisätilojen suuntaan (kuva 23).

Kuva 23 Tiivistämätön sähkökaapeleiden läpivienti.
