K.osa/Kylä	Kortteli/Tila	Tontti/nro	Viranomaisten merkintöjä
Rakennustoimenpide KUNTOSELVITYS			Asiakirjan nimi RAPORTTI Juoks.nro
Rakennuskohde KOISORANNAN ENSISUOJA Koisotie 3 01300 Vantaa			Asiakirjan sisältö ALUSTATILAN TIIVEYS- JA KUNTOSEL- VITYS
Suunnittelutoimisto AARO KOHONEN OY Koronakatu 2 02210 ESPOO puh (09) 88 791 fax (09) 803 7715	Yhteyshenkilö Teemu Männistö, RI (09) 887 9248 tma@ako.fi		Asiakirjan numero 192-0290-9701
Laat. TMa	Hyv. AMe	Pvm. 01.03.2005	Tilaaajan asiak. numero

Tehtävänä oli kartoittaa kohteena olevan Koisorannan ensisuojan alustilan nykyistä kuntoa ja putkiläpivientien tiiveyttä.

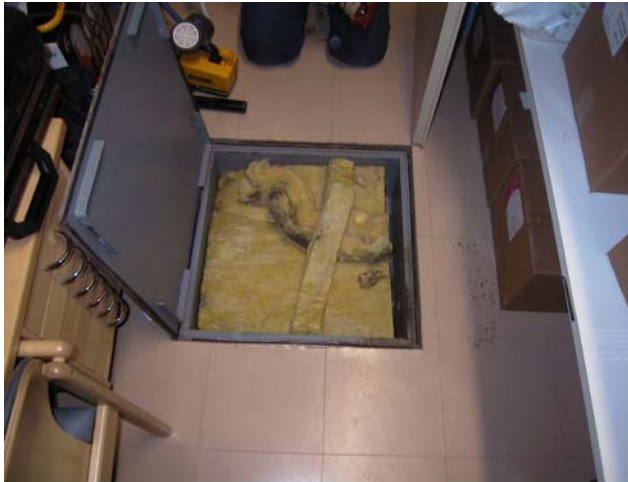
- Kuva 1. Vaatevaraston lattiassa olevan alustilan käyntiluukun tiivisteet olivat liimaantuneet teräskarmiin. Oletettavasti luukku ei ole avattu hyvin pitkään aikaan. Luukun tiivisteet ovat painuneet kasaan ja ovat uusimisen tarpeessa.
- Kuva 2. Yleiskuva isommasta alustilasta sisäänkäynti luukun läheltä. Yleisilmeeltään tila on rojuinen ja **suodatinkankaan päällä oleva hiekka on hyvin märkää.**
- Kuva 3. Keskellä alustilaa kulkee salaojaputkilinja. Salaojaputken kohdalla alustilan maa on 30 – 40 cm matalammalla kuin muuten tilassa. Alustilassa on betonirenkaasta tehty tarkastuskaivo, jonka vieressä on vesilätäkkö. **Tarkastuskaivon kansi on puuta.**
- Kuva 4. **Alustilaan on jätetty mineraalivillan paloja, puutavaraa, muottivanerin paloja**, yms. materiaalia, jotka mahdollistaa kasvualustan mikrobikasvustolle.

2. Alustilojen **huoltoluukkuihin on asennettava uudet tiivisteet** tiiveyden varmistamiseksi. Isomman tilan huoltoluukun sivut on korjattava niin, ettei ontelolaatan onteloihin pääse alustilasta ilmaa. Tilaan rakennetaan portaatt/tikkaat helpottamaan alustilaan pääsyä.

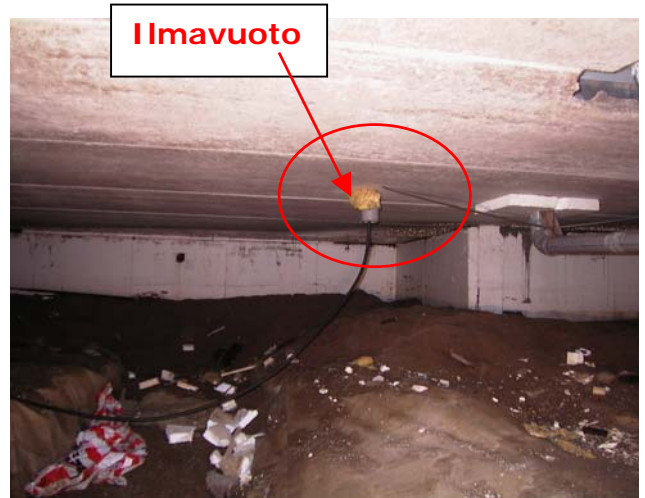
Kuva 2.

Isomman alustatilan huoltoluukun vieressä oleva sähköläpiviennissä havaittiin selvää vetoa, ko. läpivienti näkyi valokuvaliitteen kuvassa 2.

1. Alustatiloista **poistetaan, kaikki ylimääräinen rakennusjäte**, joka voi toimia terveydelle haitallisten mikrobin kasvualustana. Myös puiset kiila- ja korokepalat vaihdetaan materiaaliin, joka ei mahdollista mikrobin kasvua. Puisia kiila ja korokepaloja havaittiin kaukolämpöputkien läpivienneissä.

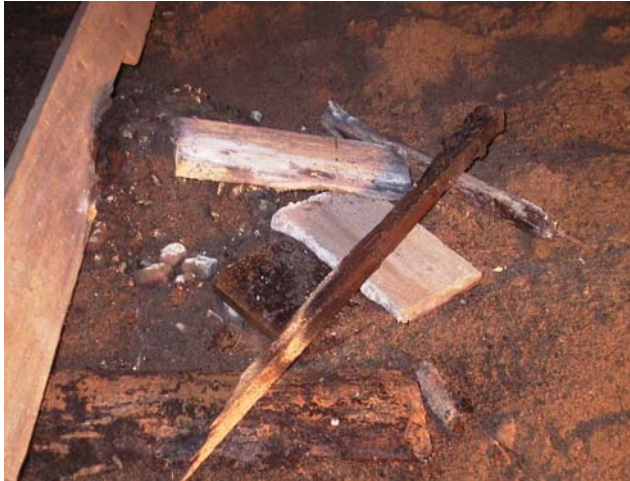
- Kuva 5. Alustilassa olevia **laudankappaleita, joissa havaittavissa mikrobikasvustoa.**
- Kuva 6. Ulkoseinien vieressä **ontelolaatan alapintaan kondensoituu kosteutta.** Kuvan mukaiset pisarat ontelolaatan pinnassa olivat hyvin tyypillisiä molempien tilojen ulkoseinien sokkeleiden yläpuolella, kondensoitumista tapahtuu noin metrin matkalta sokkelista.
- Kuva 7. Isomman alustilan **huoltoluukun reunat tiivistettävä** niin, ettei ilma alustilasta pääse onteloon ja sitä kautta mahdollisen läpiviennin kautta sisätiloihin. Huolto ja tarkastuskäyntejä varten **olisi alustilassa hyvä olla tikkaat alustilasta pois pääsyä varten.**
- Kuva 8. Pienempään alustilaan kulku on lämmönjakohuoneen lattiassa. Tässäkin luukussa olivat tiivisteet liimaantuneet luukun karmiin kiinni. **Luukun tiivisteet olivat painuneet kasaan ja ovat uusimisen tarpeessa.**

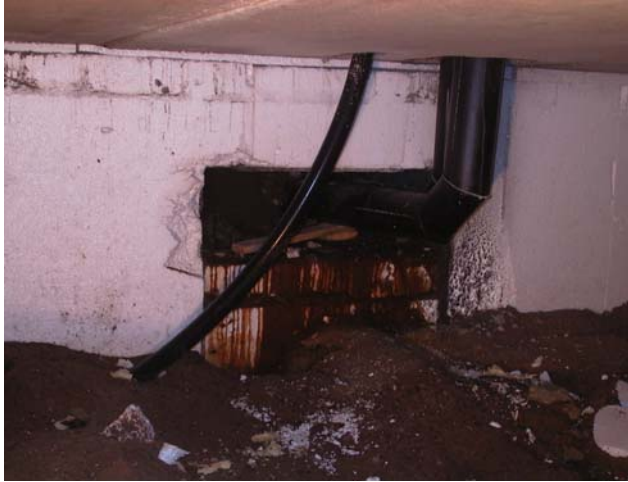
- Kuva 9. **Kaukolämpöjohtojen läpivienti alustilaan, läpiviennissä valumajälkiä.** Lämmöneristeen pinnassa ruostetta. **Kaukolämpöputkissa on puukiiloja ym. tukilautoja**, nämä puiset "kannattimet" on vaihdettava esimerkiksi polyuretaanista tehtyihin kiiloihin.
- Kuva 10. Pienemmän alustilan pääty, josta viemärläpiviennit isompaan alustilaan. Alustilan soratäytössä on pystyssä **lautoja, joissa havaittavissa lahovaurioita**.
- Kuva 11. Salaojaputkien tarkastuskaivo. Kaivossa on vettä, vesipinta noin 10 cm täyttömaan alapuolella. **Kaivojen kannet ovat puukansia**, joita ei suositella alustiloihin. Kannet on vaihdettava muovi- tai metallikansiin.
- Kuva 12. Viemäriputkien läpivientien tiiveyttä tarkastellessa **merkkisavu liikkuu epämääräisesti**, eikä läpivientien tiiveydestä voi selvää johtopäätöstä muodostaa.

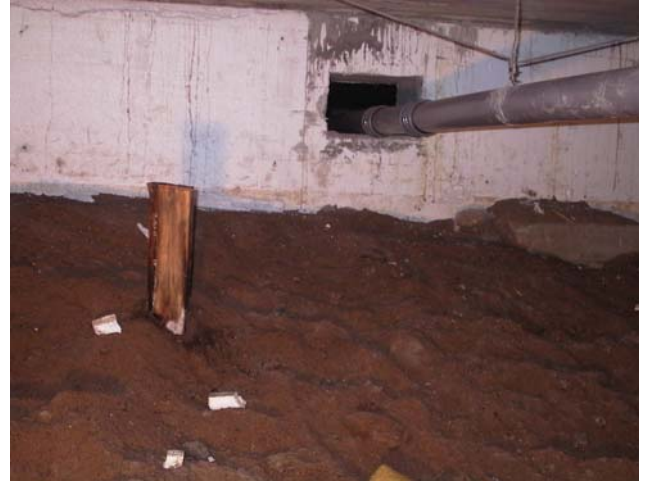
Kuva 10.

Alustatilan putkiläpivientien ilmavuotoja tarkastellessa, varsinkin pienemmän tilan viemäriputkien läpivienneissä merkkisavu liikkui epämääräisesti, eikä mahdollisista ilmavuodoista pysty saada tarkkaa käsitystä.

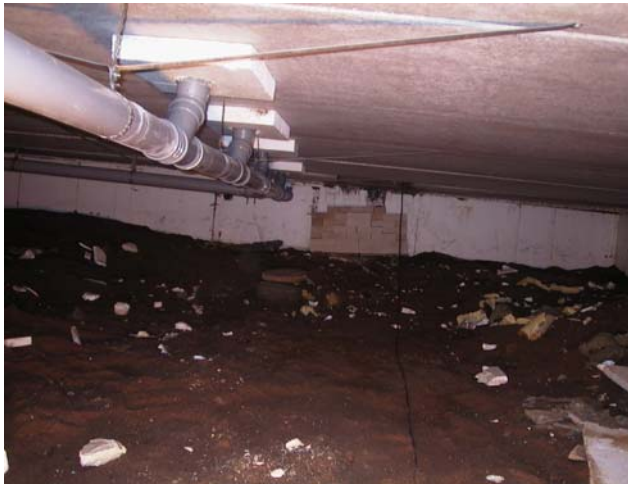
- Kuva 13. Yleiskuva pienemmästä alustilasta huoltoluukulle päin. Tämäkin **tila on** samalla tavoin **rojuinen** kuin toinenkin. Kaikki irtonainen roska ja puutavara tulisi poistaa alustilasta.
- Kuva 14. Tilan **päädystä on tiilikasa**, joka on pinottu **puisten lavojen päälle**. Puiset lavat mahdollistavat mikrobikasvustolle oivan kasvualustan.
- Kuva 15. Pienemmän tilan koillisnurkka. Sokkelin vieressä **on pitkä lauta, joka on pahoin lahonnut**. Lauta on kastunut kun sokkelinyläpuolelle tiivistynyt vesi on tippunut maahan.
