KATTOVUOTOJEN KUNTOSELVITYS

KOIVUKOTI 1

Kuriiritie 24
01510 VANTAA

Delete Tutkimus Oy, Helsinki

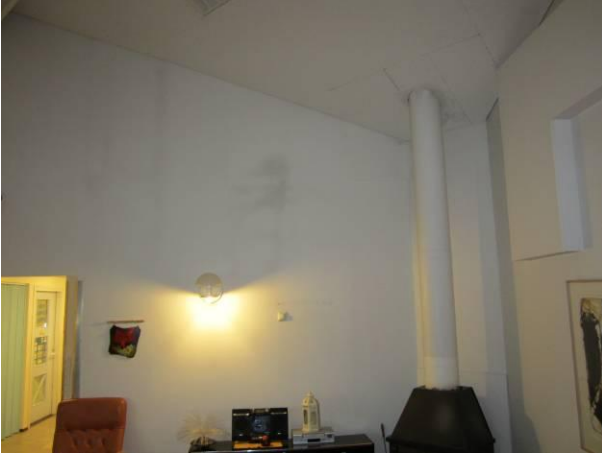
Sisätiloissa havaittiin vuotoihin viittaavia jälkiä Työtila 20 alueella takan piipun läpiviennin kohdalla katossa. Lisäksi on paikallisia tummumia Työtila 20 seinien yläosilla. Henkilökunnan mukaan piipun juuresta oli tullut vähitellen vettä ja seinien tummumat olivat suurentuneet. Sisätiloihin oli asennettu sprinklerit n. 3 vuotta sitten. Työtila 20 ulko-ovi ei sulkeudu tiiviisti.

Kuva 1 Vuotojälkiä ja tummentumia.

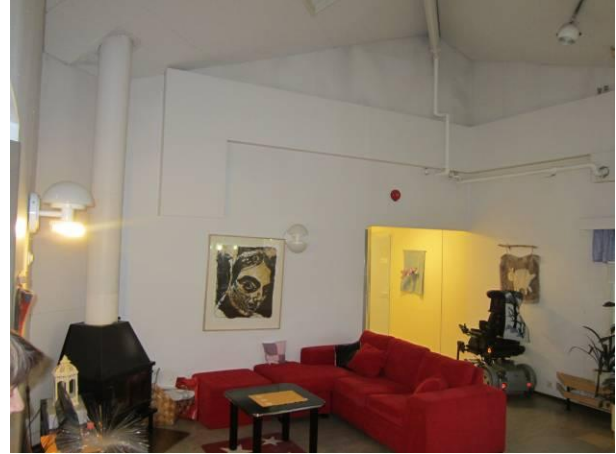
Kuva 2 Tummentumia seinien yläosissa.

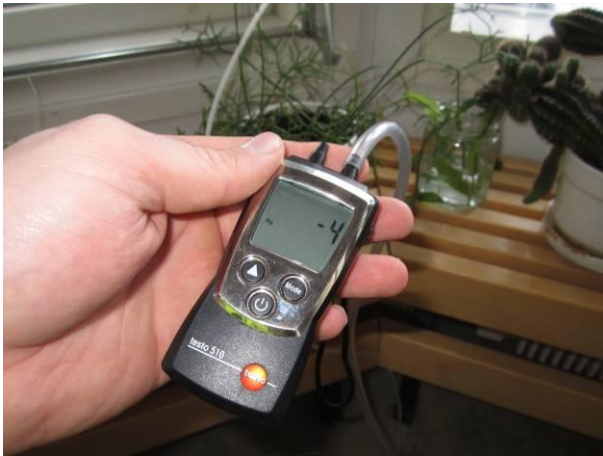
Kuva 3 Sisäilma oli ulkoilmaan nähden 4 Pascalia alipaineinen, eli ok.

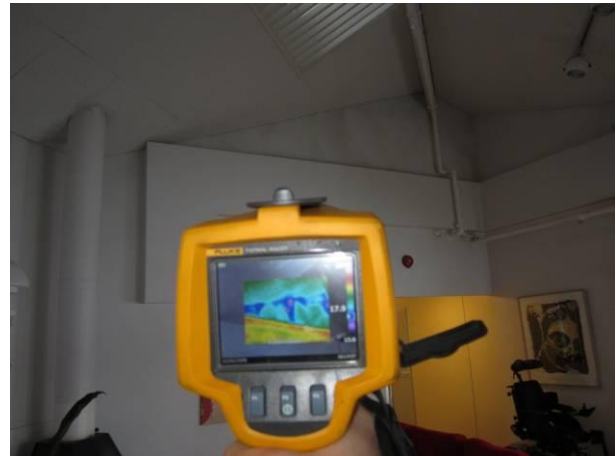
Sisätiloissa tehtiin lämpökamerakuvaus takahuoneen/ Työtilan 20 seiniin. Lisäksi käytiin otosmaisesti läpi käytävien 4 ja 33 kattolyhtyjen kohdalla, mutta kuvausta ei voitu tehdä kunnolla edessä olevien ritilöiden takia. Kuvausten mukaan on selviä lämpövuotoreittejä Työtila 20 seinämissä. Ks. tarkemmin liitteenä oleva lämpökuvausliite.

Kuva 4 Lämpökuvassa on selviä kylmiä alueita seinien tummumien kohdalla.

Korotetun työtilan alueella yläpohjan seinissä ja ulkoseinässä on lämpökamerakuvauksen mukaan selviä eristysvajeita ja ilmapuotoreittejä, niitä on myös käytävien kattolyhdyissä. Näistä vioista havaittiin osa myös ullakon puolelta. Eristepuutteet ja höyrynsulun epätiiviyyskohdat korjataan. Käytännössä kattolyhtyjen eristykset joutunee purkamaan ja uusimaan kokonaan. Lisäksi korjataan yläpohjan eristysviat. Työn onnistumiseksi tehdään ullakolle am. työtasot.

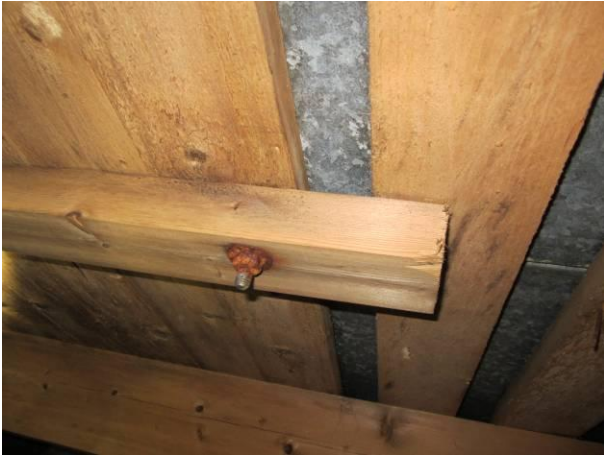
Katealustassa todettiin vähäisiä vuotojälkiä katteen läpi vietyjen kiinnityspulttausten kohdalla. Lisäksi todettiin vuotojälkeä katolle nousevan pellitetyn IV-kanavan sivuilla.

Kuva 5 Kiinnityspulttaus on jo ruostunut, vuotojälkiä.

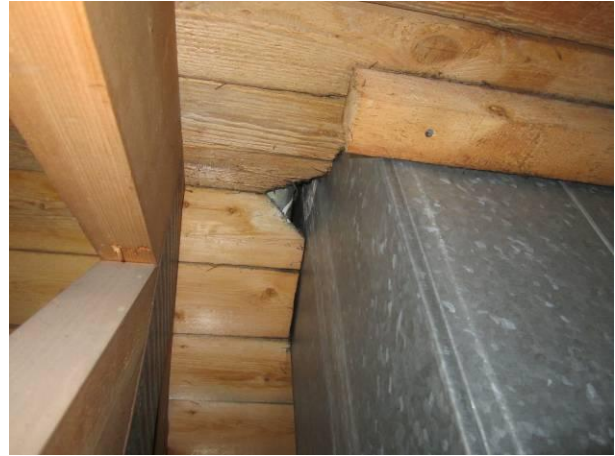
Kuva 6 Vesikatolla olevan IV-puhaltimen kanavan läpiviennin vuotojälkiä.

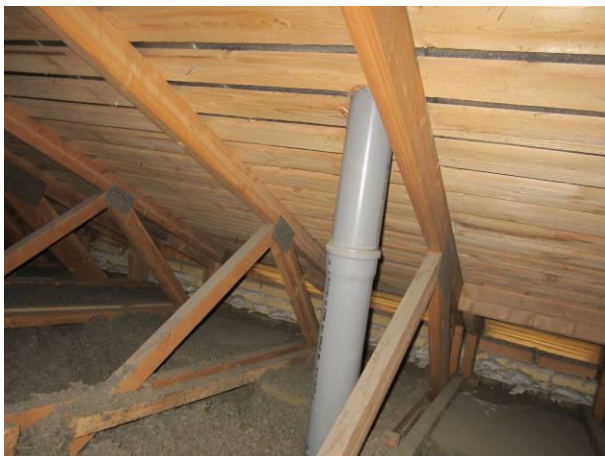
Kuva 7 Eristämätön tuuletusviemäri, joka voi huurtua umpeen.

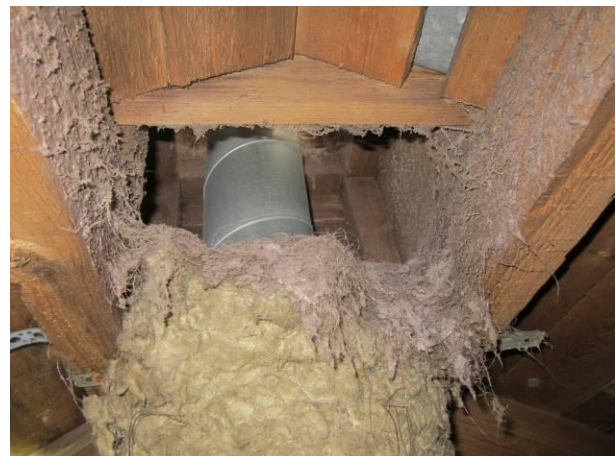
Tuuletusviemärit ovat eristämättä yläpohjatilassa. Käytävän 33 kohdalla, lähellä Työtila 20, nousee yläpohjan läpi kaksi eristetty IV-kanavaa, jotka on johdettu tuuletuspiippuihin, mutta ei ulos saakka. Näiden kanavien päissä ja katealustassa on kosteusjälkiä.

Kuva 8 Suoraan yläpohjan läpi nouseva IV-kanava on viety tuuletuspiippuun.

Käytävällä katossa havaittu vesivuoto johtuu todennäköisesti ullakon tuuletuspiippuihin johdettujen IV-kanavien päihin tiivistyneestä kosteudesta, joka on vähitellen kertynyt villoihin ja piippuihin. Tämän takia IV-kanaville tehdään suora reitti ulkoilman asti.

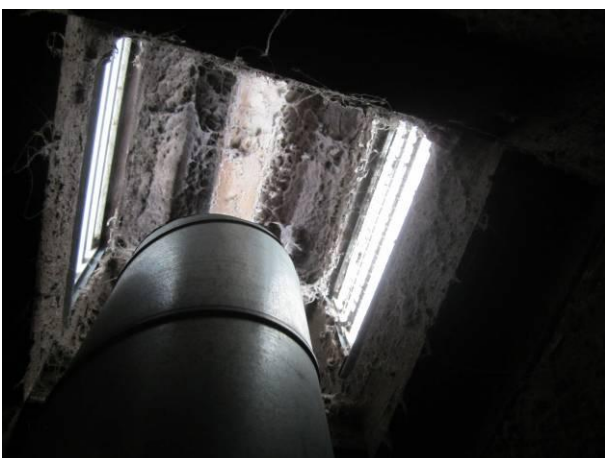
Kuva 9 Tuuletuspiippu on hyvin likainen IV-kanavan päässä, kosteusjälkiä.

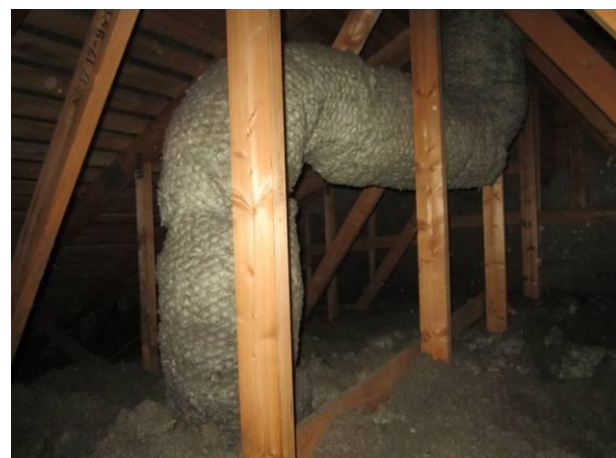
Kuva 10 Työtila 20 viereinen IV-kanava, joka nousee mutkan kautta tuuletuspiippuun.

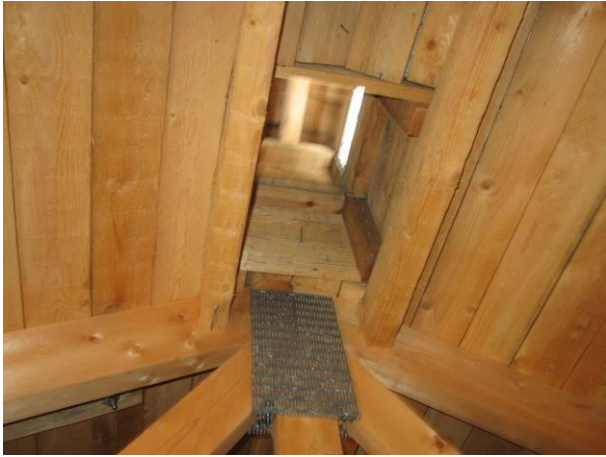
Kuva 11 Yläpohjaontelon tuuletuspiippu

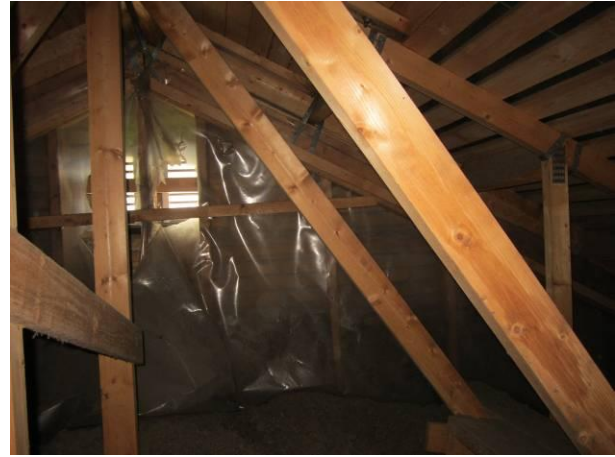
Kuva 12 Päätyventtiili ja muovisuojaus.

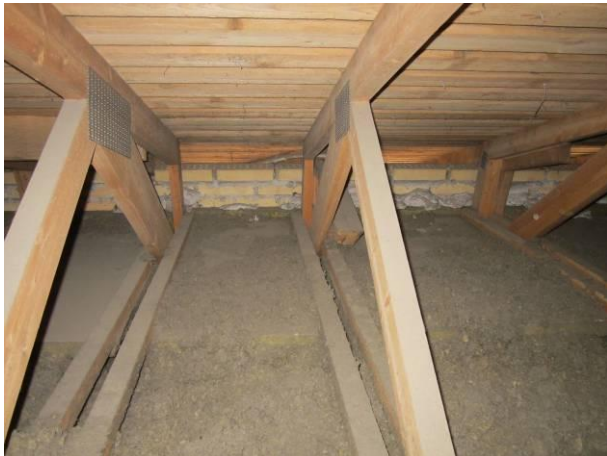
Kuva 13 Kunnossa oleva eristys

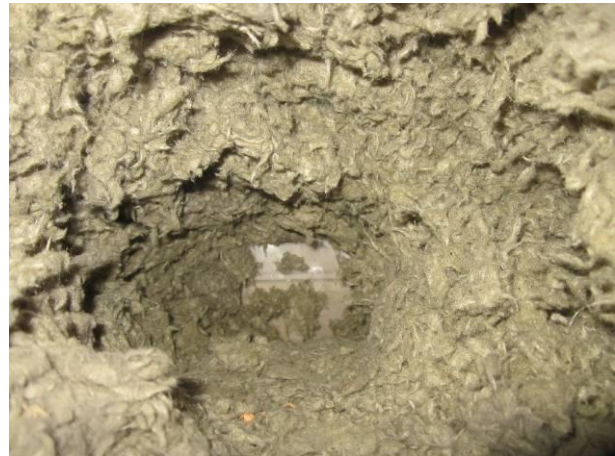
Kuva 14 Villaa 30 cm, höyrynsulku.

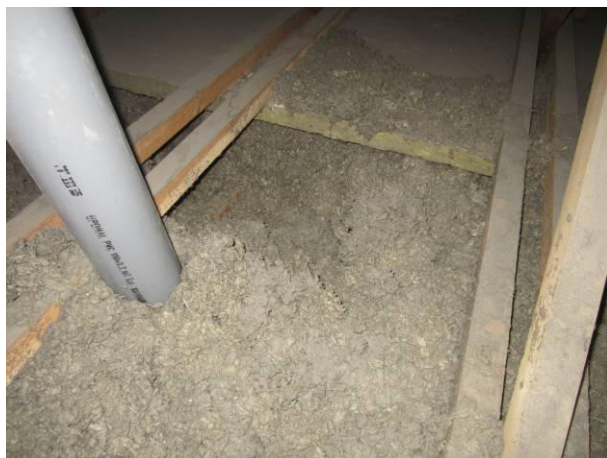
Kuva 15 Eristeessä oleva potero.

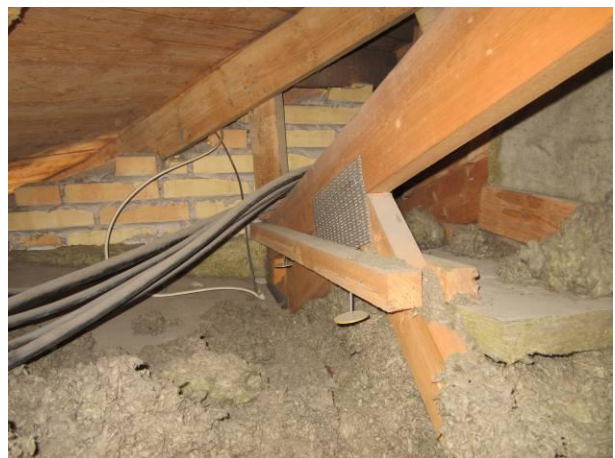
Yläpohjaontelon tuulettuminen vaikutti yleensä olevan kunnossa em. IV-kanavien asennuksia lukuun ottamatta. Piiput ovat isoja ja päädyn venttiilitkin ovat auki. Päätyseinien muurausten kohdalle on vedetty, jostain syystä, muovia, joka on samassa linjassa kuin ulkoseinien höyrynsulku. Eristevillaa on n. 30 cm, alla on höyrynsulkumuovi. Yläpohjan eristeissä on paikallisia puutteita. Eristeitä on tallottu tai kaiveltu monin paikoin jälkiasennusten takia, eristeitä on jopa alle 10 cm.

Kuva 16 Tallottuja eristeitä.

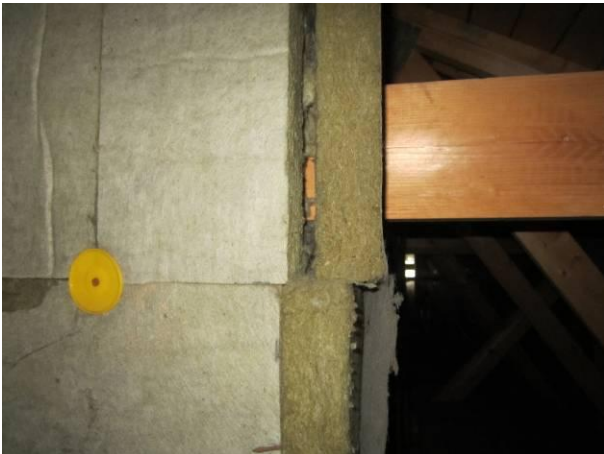
Kaikkien kattolyhtyjen seinien tuulensuojalevyjen kiinnityksissä oli puutteita siten, että villa oli paikoin irti pohjavillasta, joku levy oli irtikin. Tuulensuojalevyt oli viety katelaudoitusta vasten, joten ilmaraako oli tukittu, mistä voi seurata kondenssia. Runkotilojen villoitusten tasoa ei päästy tuulensuojavilloja purkamatta tarkemmin tutkimaan, mutta paikallisia asennusvirheitä havaittiin raottamalla tuulensuojalevyjen alla. Monin paikoin tuulensuojalevyjen alla on kattotuolirakenteita. Käytävän 33 kattolyhdyn seinän juuressa yläpohjan puhallusvillan ylärajalla havaittiin eristämätön kolo.

Kuva 17 Tuulensuojavilla on irti pohjastaan

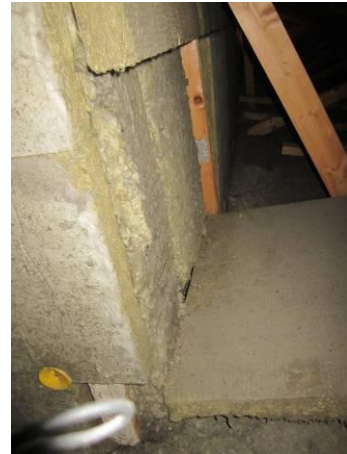
Kuva 18 Tuulensuojavillalevy on irronnut

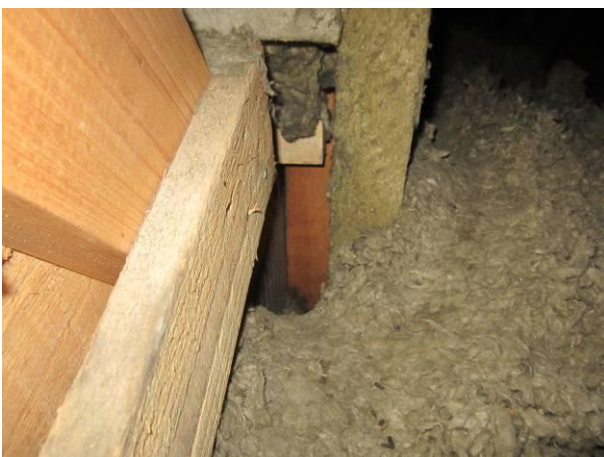
Kuva 19 Käytävän 33 lyhdyn juuren eristevika.

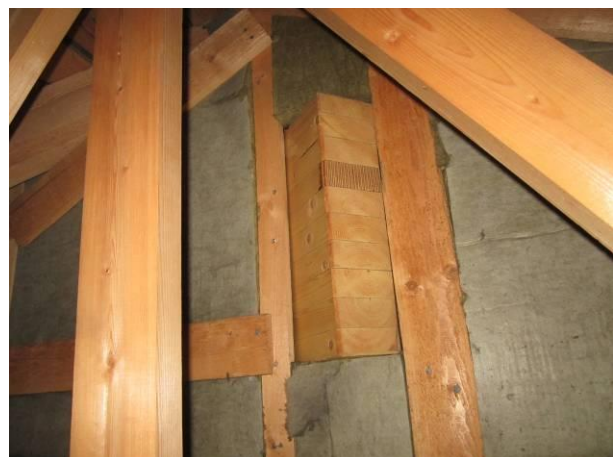
Kuva 20 Työtila 20 liimapuupalkin pää, eristyksissä on vikoja.

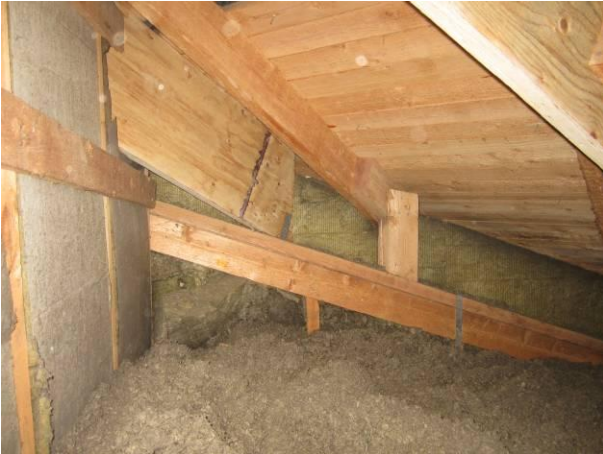
Kuva 21 Vasemmalla Työtila 20 seinää ja vaatetila 24 yläpuolinen ontelotila

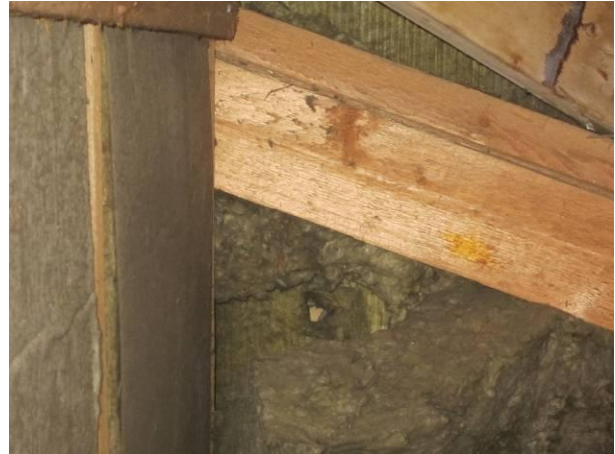
Lisäksi todettiin muutamia selviä reikiä eristeissä Työtila 20 seinäeristeissä, joissa villaa puuttui reilusti yli kämmenen kokoinen alue mm. lähellä takan piippua, jossa oli tehty sähköläpivienti. Tekninen tila 19 yläpuolella. Lisäksi toinen iso reikä oli vaatepesu 24 terassikulmalla. Myös työtila 20 liimapuupalkin päiden eristykset vaikuttivat huonosti tehdyiltä.

Kuva 22 Vaatetila 24 ulkoseinänurkan eristyksestä oleva reikä.

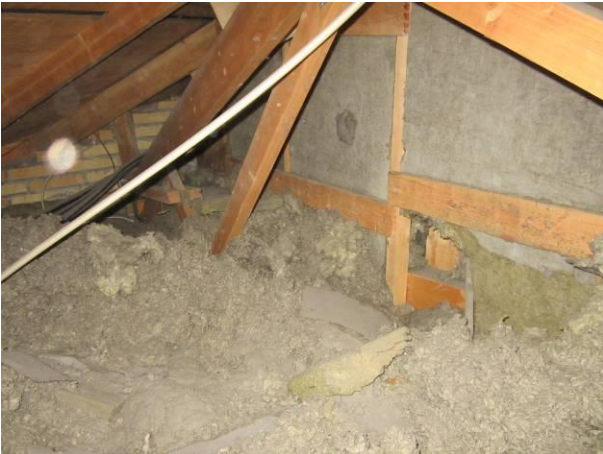
Kuva 23 Tekninen tila 19 kohdalla Työtila 20 seinää, villoja on tallottu.

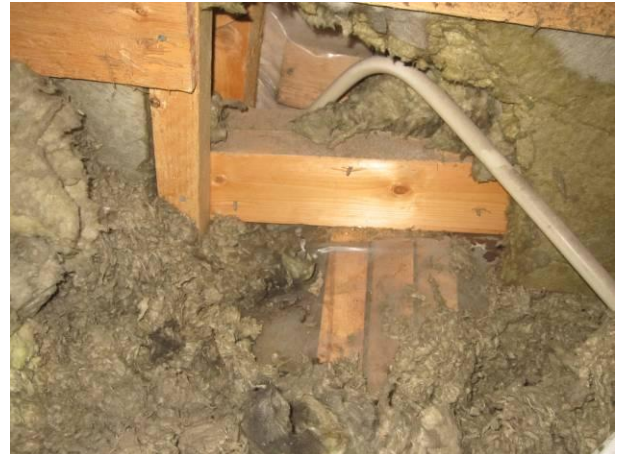
Kuva 24 Eristepuutteita työtila 20 seinässä ja tekninen tila 19 yläpohjassa.

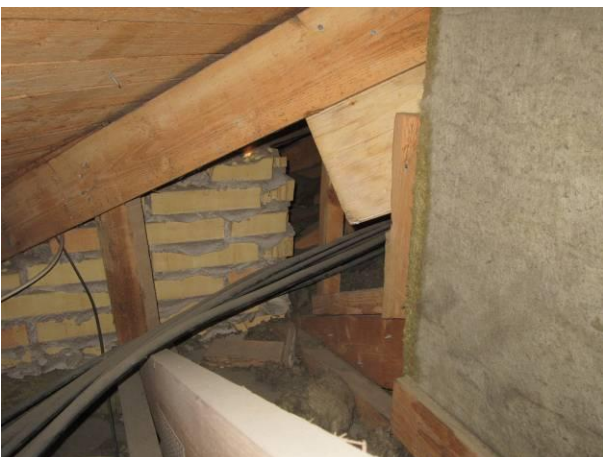
Kuva 25 Tallottuja villoja työtila 20 takkakulmalla, edemmäs ei mahdollista tarkistaa.

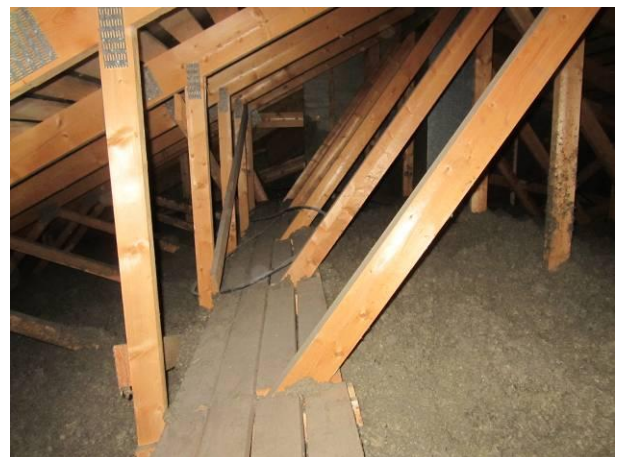
Kuva 26 Kulkureitti yläpohjassa likimain käytävän 4 yläpuolella.

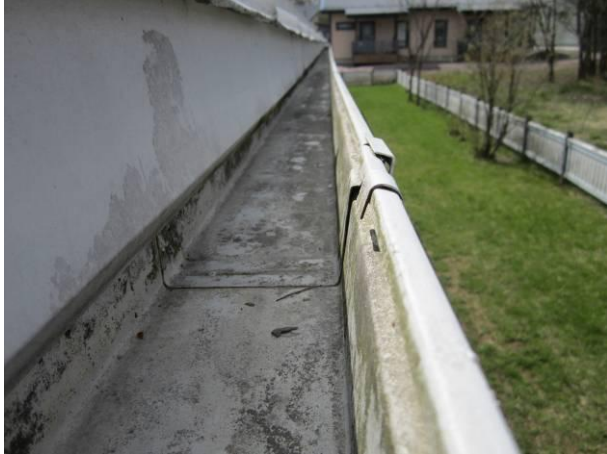
Kuva 27 Räystä ja räystäskouru vaikuttivat olevan kunnossa.

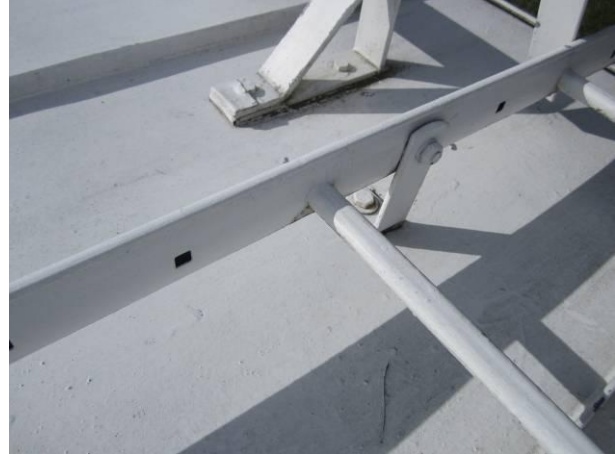
Kuva 28 Lumiesteet ja lapetikkaat on kiinnitetty läpikulkein.

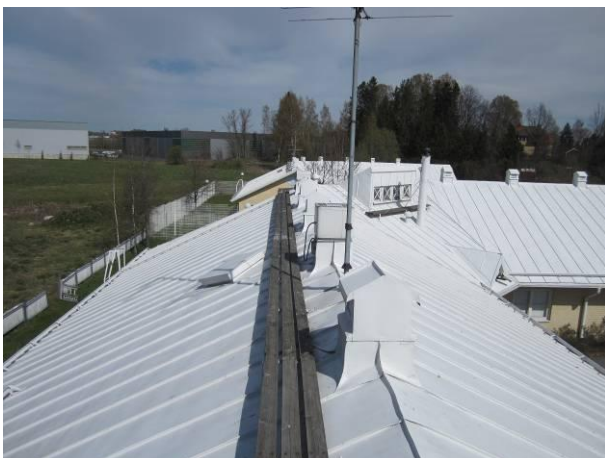
Kuva 29 Yleiskuva vesikatolta.

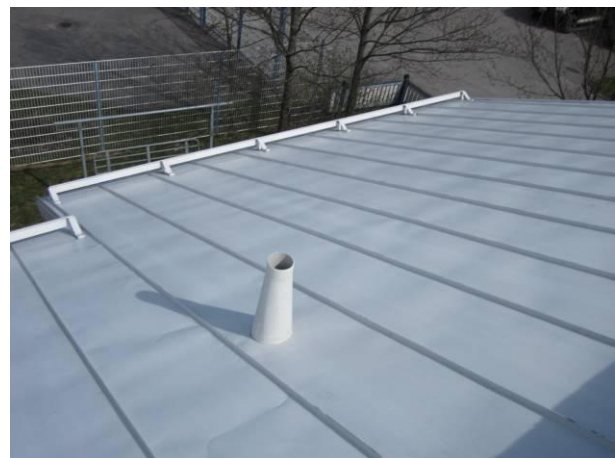
Kuva 30 Lappeella sijaitseva viemärin tuuletusputken läpivienti on vuotoriski

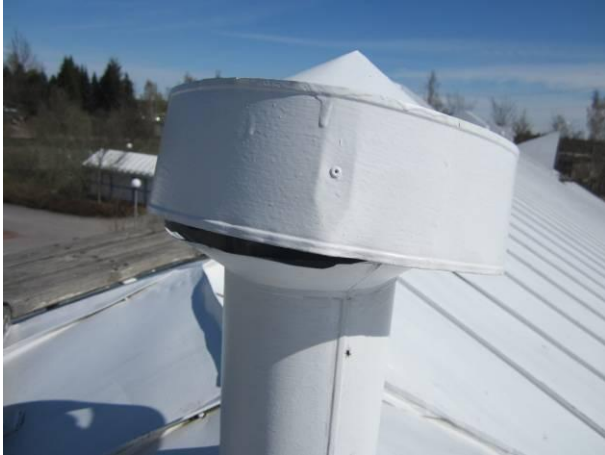
Kuva 31 Viällisen alipainetuulettimen hatun kautta pääsee vettä.

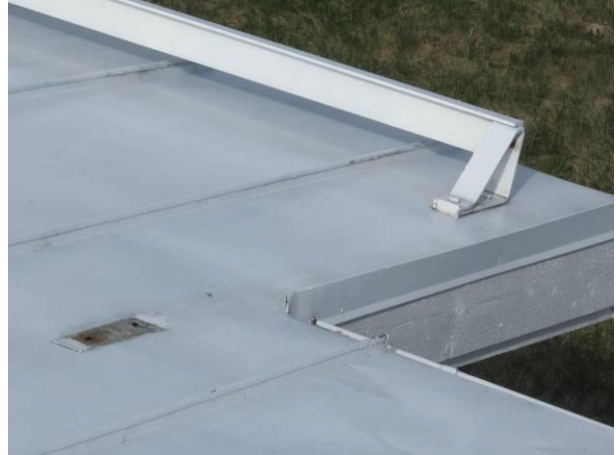
Kuva 32 Lumieste irti, reikien kautta pääsee vettä

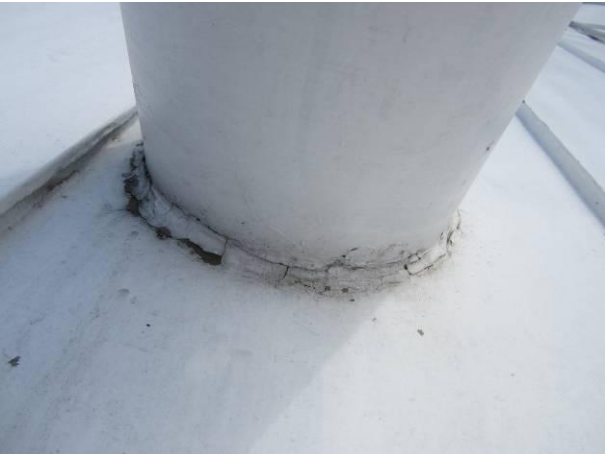
Kuva 33 Takan piipun juurikittaus on halki ja voi jo vuotaa.

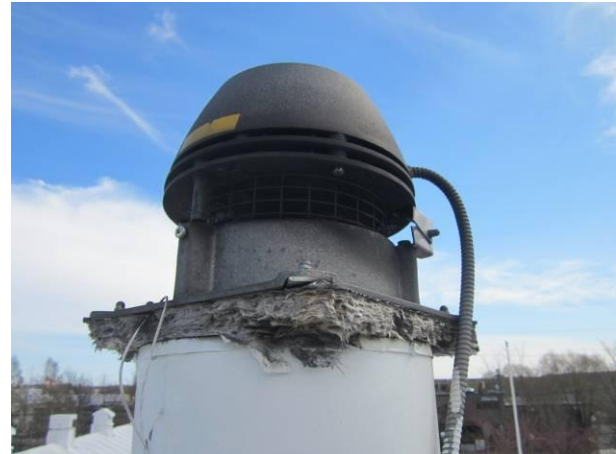
Kuva 34 Takan piipun päässä villa, joka kastuessaan uiittaa vettä piipun vaipan sisälle.

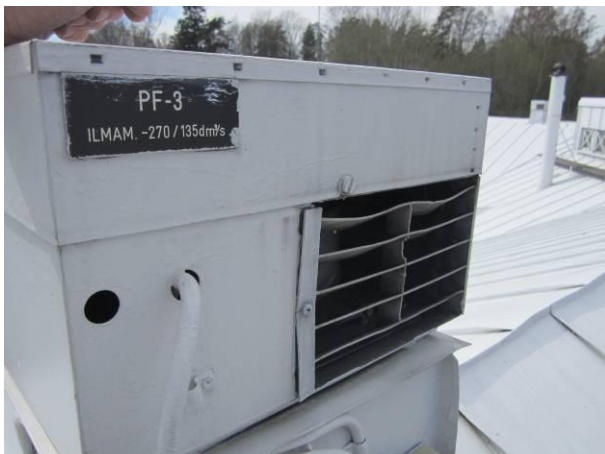
Kuva 35 IV-puhaltimen lamellit ovat väärään suuntaan, pääsee vettä.

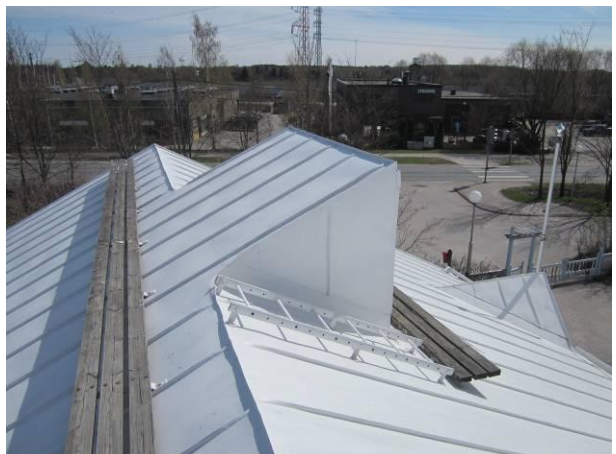
Kuva 36 Kattolyhty.

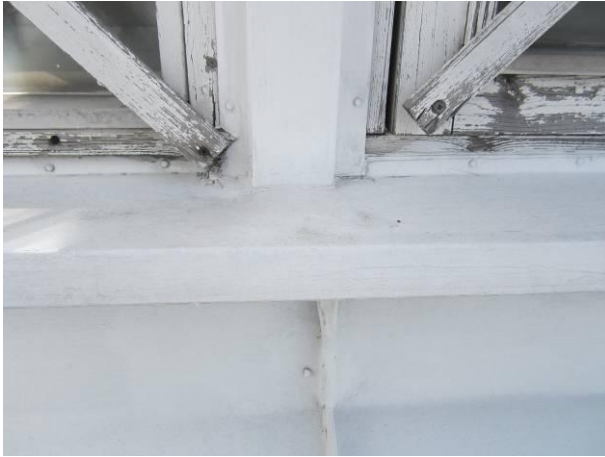
Kuva 37 Kattolyhtyjen ikkunat ovat huonokuntoiset, on rakoja.

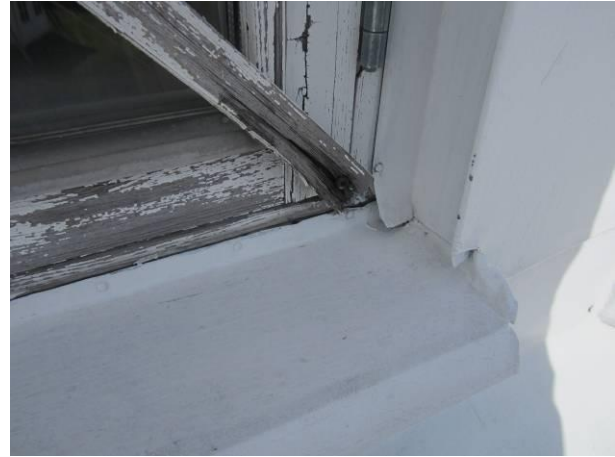
Kuva 38 Pellitysten liittymissä on vuotoreittejä

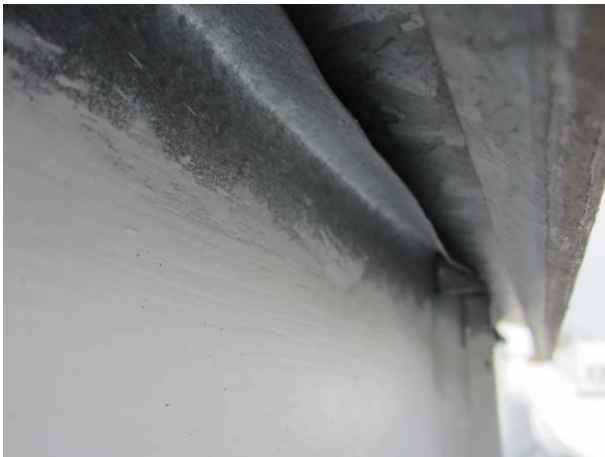
Kuva 39 Juurinoston tuuletusreitti on heikko.

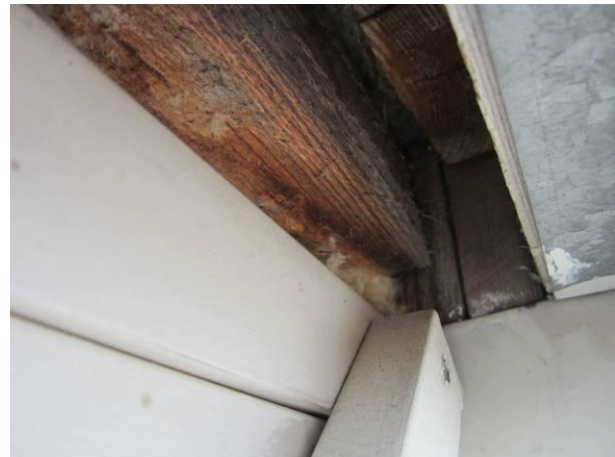
Kuva 40 Ikkunan yläpielen heikko liittymä.
