KOSTEUSVAURIO TUTKIMUS RAPORTTI

Koivukoti 2

Kuriiritie 24
01510 VANTAA

ASB-YHTIÖT,
ASB-Consult Oy Ab, Helsinki

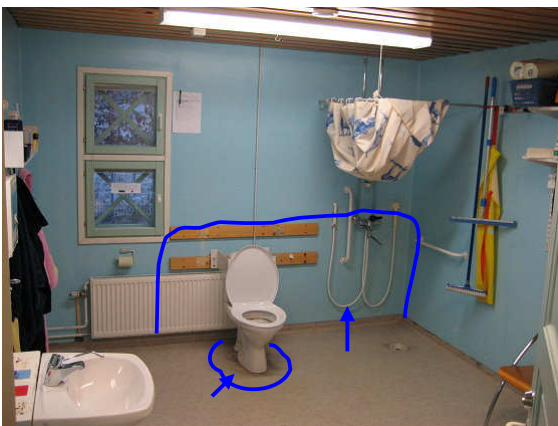
Lattiapinnoitteena on hitsattu muovimatto, jossa on noin 70 mm ylösnosto muovitapetoidulle seinälle. **Lattiassa havaittiin normaalista poikkeavia pintakosteuksia ikkunan kohdalla lähellä ulkoseinää pienellä alueella, jossa on nähtävissä korjattu viilto. Lisäksi normaalista poikkeavia pintakosteuksia havaittiin WC-istuimen ympärillä. Ulkoseinällä on WC-istuimen kohdalla 2 kpl tukilautoja. Kiinnitysruuvit ovat ruostuneet ja kipsilevy on vlemmän tukilaudan tasosta alaspäin märkää.** Kipsilevyrakenteisessa väliseinässä ei sen sijaan havaittu normaalista poikkeava kosteuksia. Alimman tukilaudan alapuolelta mitattiin ulkoseinän kosteus ja lämpötila noin 60 mm syvyydeltä (PR 1) mineraalivillasta.

Kuva 1 Pesutila 9. Kostunut alue seinässä. WC-istuimen ympärillä lattiassa on kohonnut kosteus.

Pintamateriaalit ja kipsilevyt tulee poistaa kosteusvaurioituneilta alueilta. Työn yhteydessä tarkistetaan puurunkorakenteiden kunto ja eristystyön laatu, suoritetaan mahdollisesti tarvittavat koneelliset kuivaukset sekä uusitaan vaurioituneet rakenteet. Jäljelle jäävää rakenteet desinfektoidaan ao. aineilla/ menetelmillä. Käsittely ulotetaan riittävän etäälle ”terveeseen” rakenteeseen.

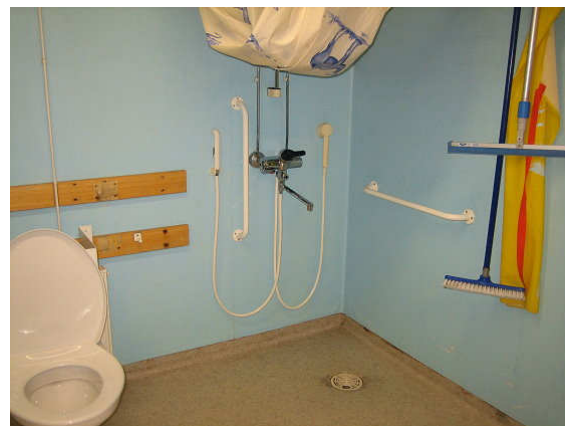
Ulkoseinän sisäverhouslevy on kosteusvaurioitunut puutteellisesti asennettujen tukirakenteiden kiinnityksien kautta, jolloin pesuvettä on päässyt muovitapetin taakse. Tehdyn eristetilän kosteusmittauksen mukaan kosteus ei todennäköisesti ole päässyt syvemmälle rakenteeseen. Täysi selvyys saadaan avaamalla ulkoseinärakennetta.

Kuva 2 Vesi on päässyt muovitapetin takana olevaan kipsilevyyn tukirakenteiden kiinnityksien kautta.

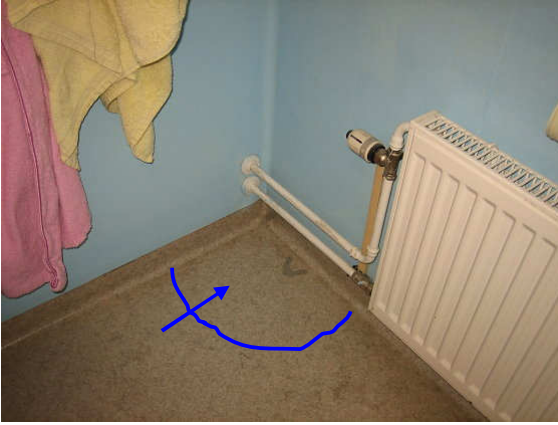
Nurkassa ikkunan alapuolella lattiassa havaittiin muovimatossa jo korjattu vaurio. Em. kohdalla havaittiin pienellä alueella normaalista poikkeavia pintakosteuksia. **WC-istuimen kohdalla muovimaton alle on päässyt vettä todennäköisesti kiinnitysruuvien kautta. Muovimattoa joudutaan poistamaan lattialta ainakin osittain ulko- ja väliseinärakenteiden purkutöiden yhteydessä, jolloin lattioiden osalta arvioidaan mahdollisen koneellisen kuivattamisen tarve.**

Kuva 3 Ulkoseinän vierustalla ikkunan alapuolella lattiassa on kohonnut pintakosteus.

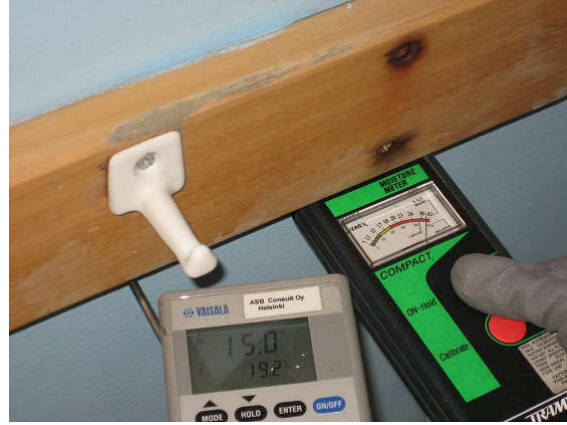
Kuva 4 PR1, pesutila 9. Alemman tukipuun alta mitattiin ulkoseinärakenteen eristetilasta kosteus ja lämpötila. Kipsilevy on märkää. Ruuvit ovat ruostuneet.

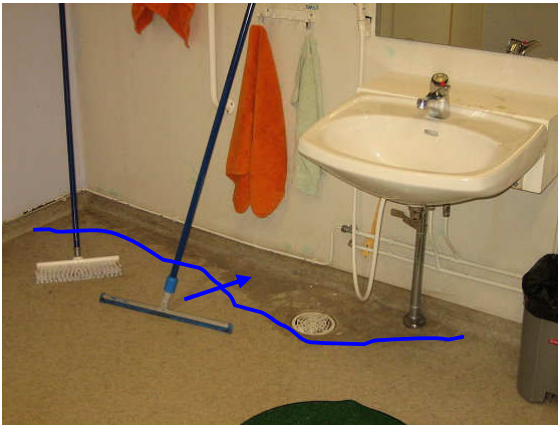
Lattiapinnoitteena on hitsattu muovimatto, jossa on noin 70 mm ylösnosto muovitapetoidulle seinälle. Muovimatto on voimakkaasti tummunut tilan 24 välisen seinän vierustalta. **Lattiassa havaittiin pintakosteustunnistimella normaalista poikkeavia kosteuksia WC-istuimen ympärillä ja tilan 24 välisen seinän vierustalla. Ulkoseinässä normaalista poikkeavaa kosteutta havaittiin ikkunan kohdalta tilan 24 suuntaan. Tilan 24 välinen seinä on märkä ulottuen lattiasta noin 1200 mm korkeudelle.** Ulko- ja väliseinistä mitattiin kosteudet ja lämpötilat (PR 2 – PR 4) mineraalivillasta.

Ainakin tilan 23 lattian muovimaton alle on päässyt vettä väli- ja ulkoseinärakenteiden kautta sekä WC-istuimen kohdalla todennäköisesti kiinnitysruuvien kautta. On lisäksi mahdollista, että vettä on päässyt myös hartsi-pinnoitteen alle tilan 24 puolella. **Muovimattoa joudutaan poistamaan purkutöiden yhteydessä, jolloin arvioidaan mahdollisen koneellisen kuivattamisen ja hartsi-pinnoitteen avaamisen tarve.**

Kuva 5 WC-tilan 23 muovimatto on tummunut voimakkaasti tilan 24 erottavan väliseinän kohdalla. Lattiassa on lisäksi kohonnut kosteus.

Pintamateriaalit ja kipsilevyt tulee poistaa kosteusvaurioituneilta alueilta. Työn yhteydessä tarkistetaan puurunkorakenteiden kunto ja eristystyön laatu, suoritetaan mahdollisesti tarvittavat koneelliset kuivaukset sekä uusitaan vaurioituneet rakenteet. Jäljelle jäävää rakenteet desinfektoidaan ao. aineilla/ menetelmillä. Käsittely ulotetaan riittävän etäälle ”terveeseen” rakenteeseen.

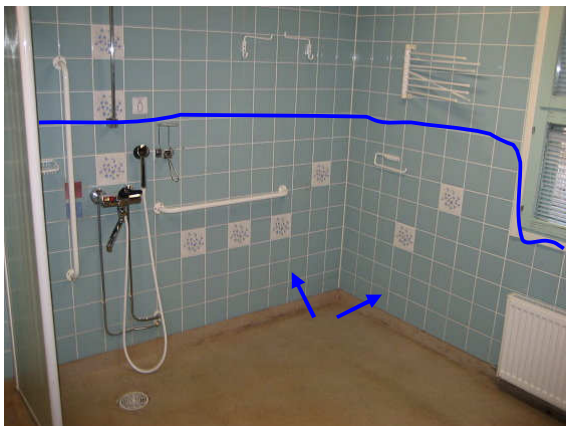
Lattiassa on hartsi-tyyppinen pinnoite, jossa on noin 70 mm ylösnosto laatoitetulla seinälle. Lattiassa ei pintakosteuden tunnistimella havaittu normaalista poikkeavia kosteuksia. Pinta on jonkin verran tummunut. **Ulkoseinässä pintakosteuden tunnistimella havaittiin normaalista poikkeavaa kosteutta ulottuen suihkuseinustalta ikkunar ryhmän keskilinjalle. Lattiasta kostea alue rajoittuu ikkunaan.** Suihkuseinustan alimmaisen laattarivin laatoissa on halkeamia. Ulkoseinästä mitattiin kosteus ja lämpötila (PR 5) mineraalivillasta.

Ulko- ja väliseinien sisäverhouslevyt ovat kosteusvaurioituneet puutteellisesti asennettujen/ tiivistettyjen tukirakenteiden ja vesikalusteiden kiinnityksien ja tiivistämättömien läpivientien kautta, jolloin pesuvettä on päässyt muovitapetin tilassa 23 ja keraamisen laatoituksen taakse tilassa 24. Tehtyjen eristetilän kosteusmittauksen mukaan kosteus ei todennäköisesti ole päässyt syvemmälle rakenteeseen lukuun ottamatta tilojen 23 ja 24 välistä seinää, joka on alaosastaan kokonaan märkä.

Kuva 8 Pesuhuone 24. Väliseinä on märkä ulottuen noin 1200 mm korkeudelle. Samoin ulkoseinän sisäverhouskipsilevy.

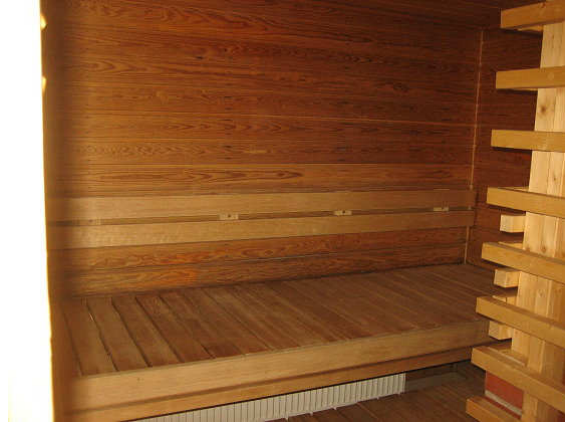
Kuva 10 Saunan ylälaudetta ja puupanelointia.

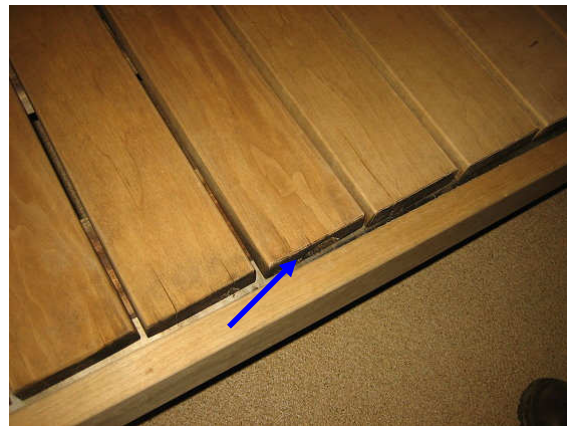
Kuva 12 Laudejakkaran väliritilä makaa metallisen tukirakenteen päällä. Seurauksena on ollut puumateriaalin vaurioituminen.

Laudejakkara tulee uusita ainakin väliritilän osalta, jolloin tulee varmistua siitä, ettei väliritilä ole kosketuksessa metallirakenteeseen. Seinäpaneloinnin uusimiseen tulee varautua lähitulevaisuudessa, jolloin tarkistetaan myös rakenteet.

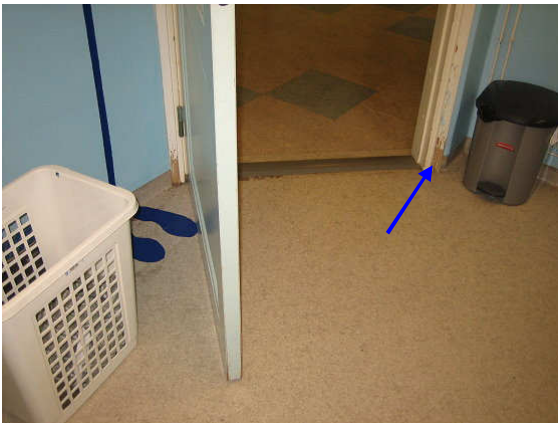
Märkätiloissa olevissa ikkunoissa on kosteudesta johtuvia maalipintojen hilseilyjä, samoin ovien ja peitelistojen alaosilla. Lisäksi kuivien tilojen ovirakenteiden peitelistojen

Kuva 13 Peitelistöjen alaosien maalipinnat hilseilevät.

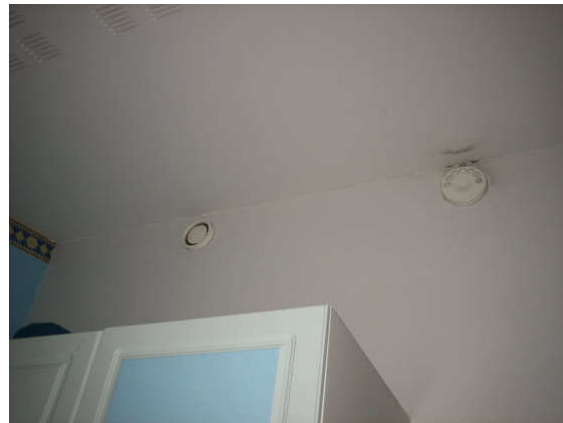
Kohteessa on koneellinen tulo- ja poistoilmanvaihto. IV-kanavat ovat piilossa käytävällä alakaton yläpuolella. Tarkastusluukuista havainnoituna vesivuotojälkiä tai vaurioita ei alakaton yläpuolella havaittu. Poistoilmaventtiilit olivat pölyiset, samoin tuloilmakanavien kohdalla seinä- ja kattopinnat. Toimistotilan 4 ilmanvaihto vaikutti aistinvaraisesti arvioituna puutteelliselta. Kuivauskaapin kuivausilma oli johdettu vaatteiden pesutilassa IV-kanavaan, josta voi aiheutua kondenssia. Tilassa päällä oleva kuivausrumpu lämmitti tilaa voimakkaasti.

Kuva 14 Tuloilmakanavan kohdalla seinä- ja kattopinnoilla on pölyä tv.. Poistoilma-venttiilit ovat pölyiset.

Kohteesta tarkistetaan ilmanvaihdon säädöt ao. mittauksin ja puhdistetaan tulo- ja ilmanvaihtokanavat sekä tarkistetaan tuloilmakoneen toiminta ja tehdään tarvittavat korjaukset ja puhdistukset.

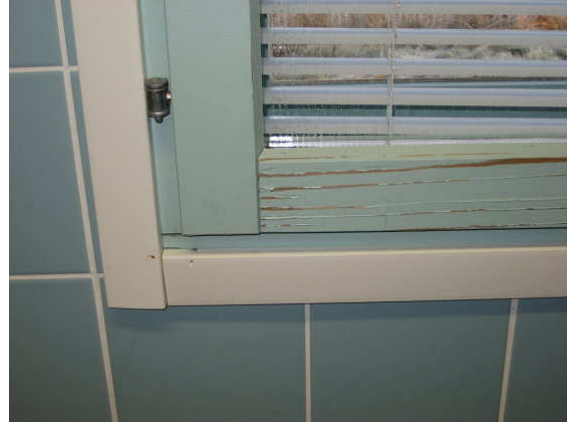
Kuva 16 Ikkunoiden maalipinnat hilseilevät märkätiloissa.
