**Tarkastuskohde:** Koivukoti 2  
Kuriiritie 24  
01510 VANTAA

Tutkimusraportti

**Tarkastus pvm:** 3.9.2012**Kartoittaja:** Mika Holm 040-760 2737**Toimeksianto** Rakenteiden kosteusmittaus**Kohteen perustiedot:**

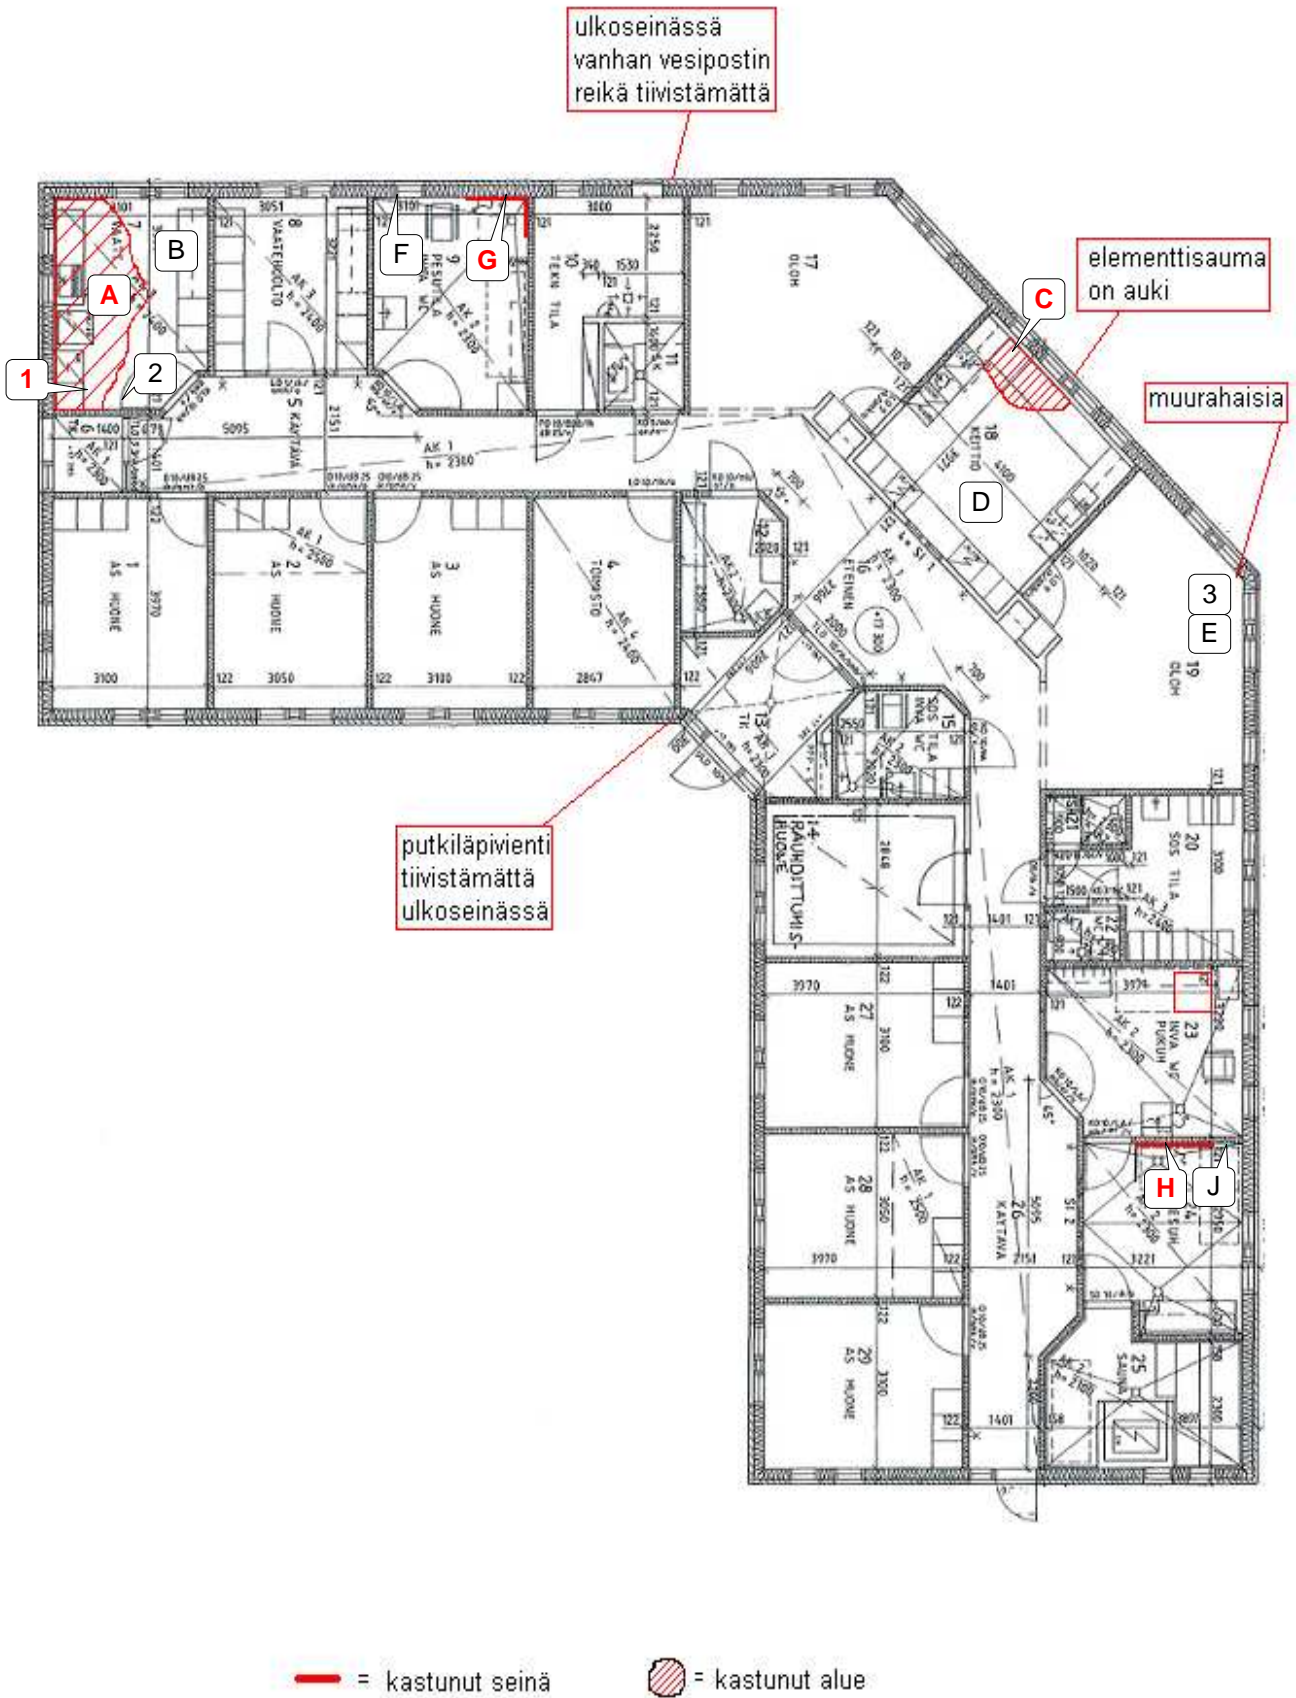
1	2	3								
sk	93	61	72								
°C	23	23	23								
g /m <sup>3</sup>	19	13	15

Pesuhuoneen lattiabetoni on kastunut, suosittelen saneerausta, ja rakenteiden kuivausta.

A	B	C	D	E						
pm	85	55	84	60	58

F	G	H	J		
pm						50	110	115	55

Pesuhuone 7 kastuneiden lattiapinnoitteiden poisto puhtaalle betonipinnalle asti, seinien alaosista levyrakenteiden kunnan tarkastus rakenneavauksin, alapohjaeristeen tarkastus, avattujen rakenteiden desinfiointi ja kastuneen lattiabetonin koneellinen kuivaus.

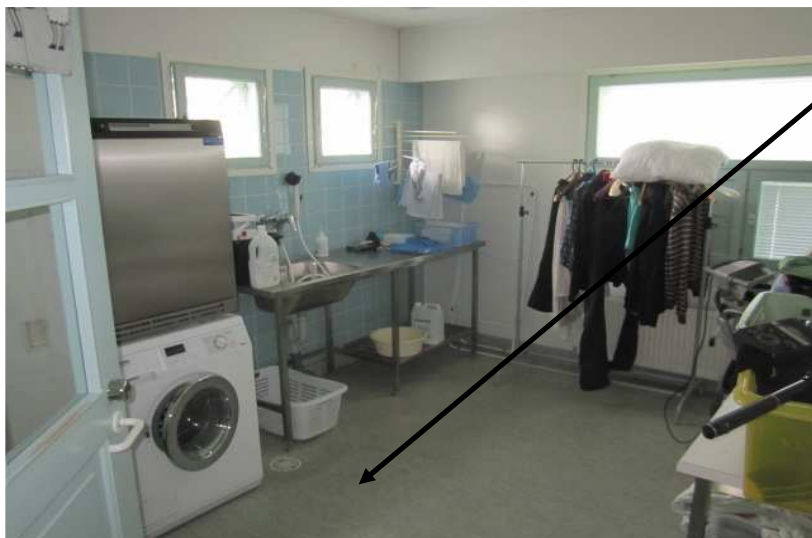
Pesulahuone 7

Pintamittauksin kohonnutta kosteutta havaittiin pesuhuone 7 lattiassa ja lievästi keittiöhuoneessa 18. Rakennekosteusmittauksin pesulan lattiabetoni on kastunut, pesulan lattiapinnoite on pieniltä aloin irti alustasta.

lattia on kastunut

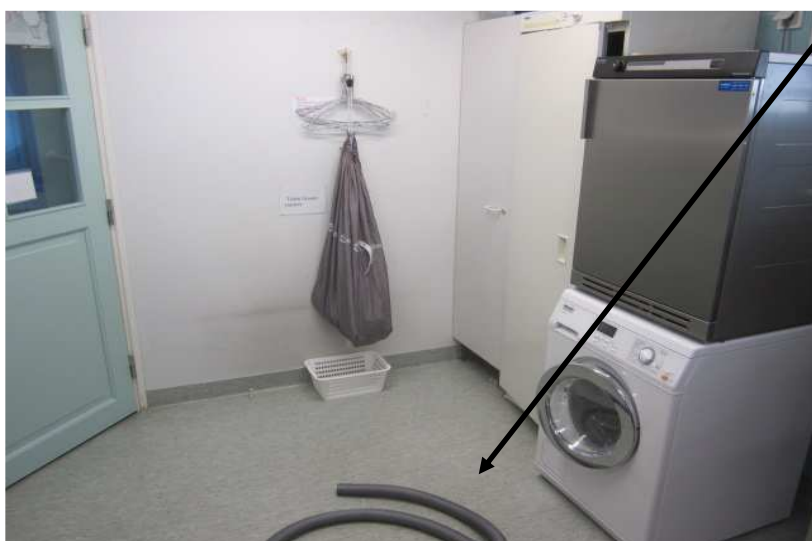
pesulahuoneen kastunut lattia

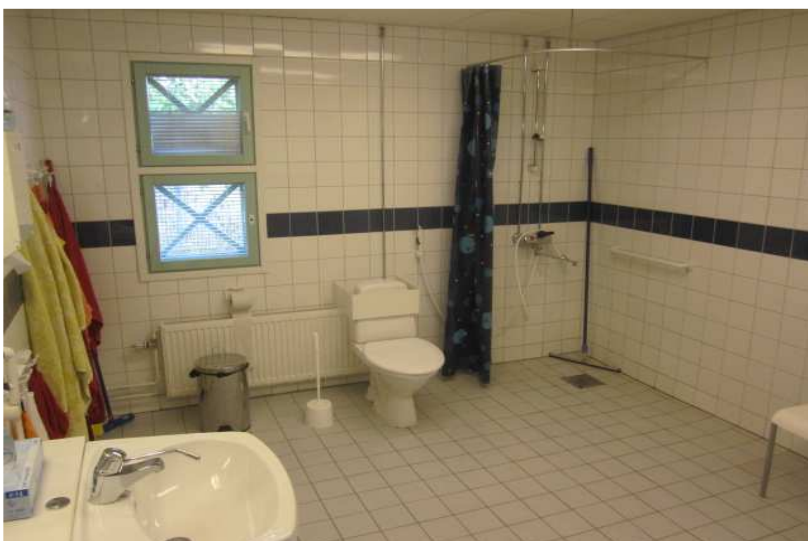
pesutila  
inva wc

Pesutila 9 suihkutilassa on seinään kiinnitetyn tukikahvan riivireiät tiivistämättä, suihkuseinien alaosat on kastunut pintamittauksin, pinnoitteet on hyvin kiinni alustassa.

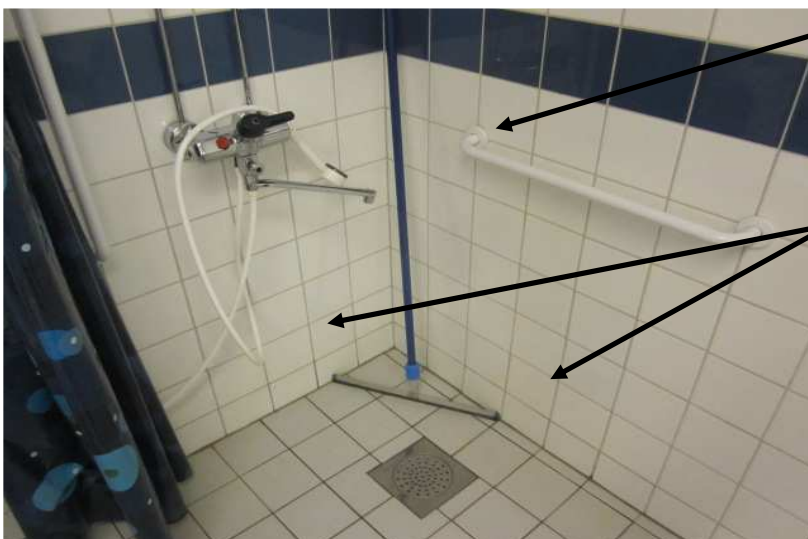
tukikahvan kiinnityskohdat  
on tiivistämättä

suihkuseinien alaosat on kastunut  
pintamittauksin, pinnoitteet on hyvin  
kiinni alustassa

Pesuhuoneiden 9 ja 24 seinissä olevien lisätukikahvojen kiinnikkeiden tiivistäminen, lisäksi suosittelen seuraamaan pesutila 9 suihkuseinäpinnoitteiden kuntoa ja kosteutta, tarvittaessa suihkuseinän kosteus tulee tarkastaa paramittauksin teknisen huoneen puolelta.

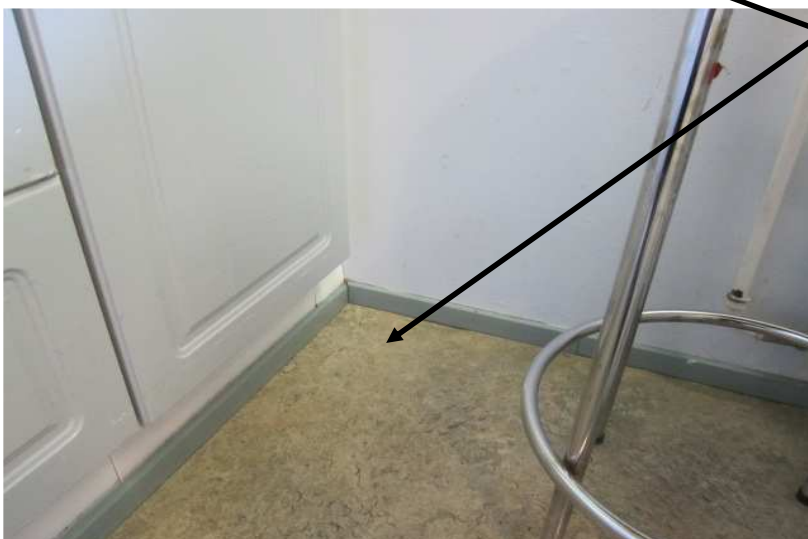
keittiön lattia on kastunut lievästi

Ulkoseinien tiivistys toimiston, teknisen huoneen ja keittiön kohdilta, keittiön lattian seuranta.

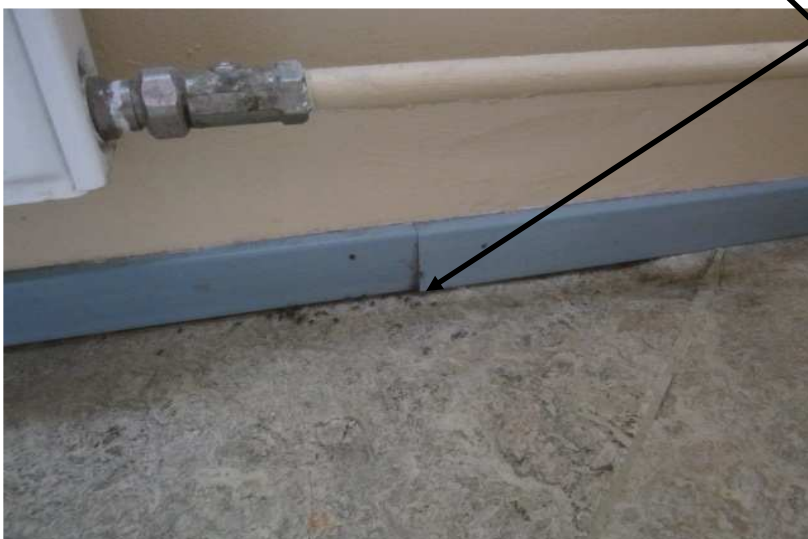
Olohuone 19 lattialla havaittiin muurahaisia ulkoseinien vierustoilla.

ulkoseinän vieressä muurahaisia

Suosittelen tuholaistorjuntaa havaittujen muurahaisten johdosta.

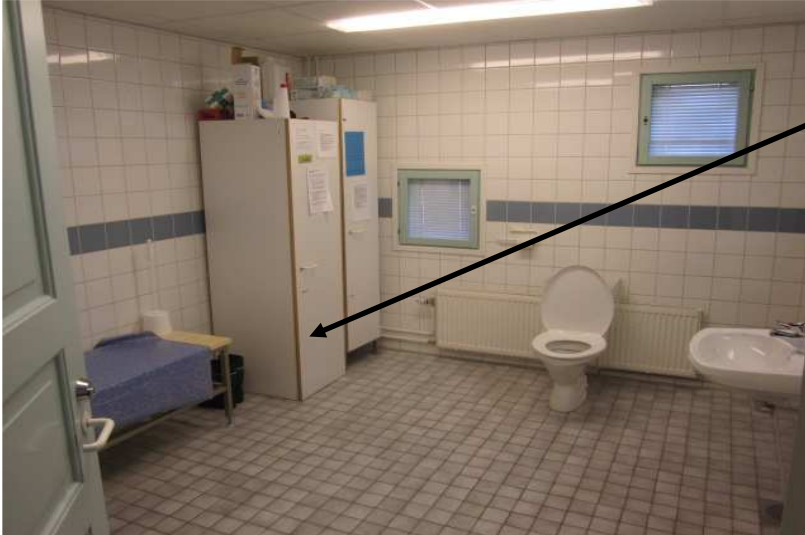
inva wc  
pukuhuone 23

Pukuhuone 23 lattialla on varastokaappi ilman jalkoja, kaappi on pahoin kastunut ja kosteusvaurioitunut lattian pesuvesistä, kaappi tulee poistaa.

kaappi on kastunut ja vaurioitunut

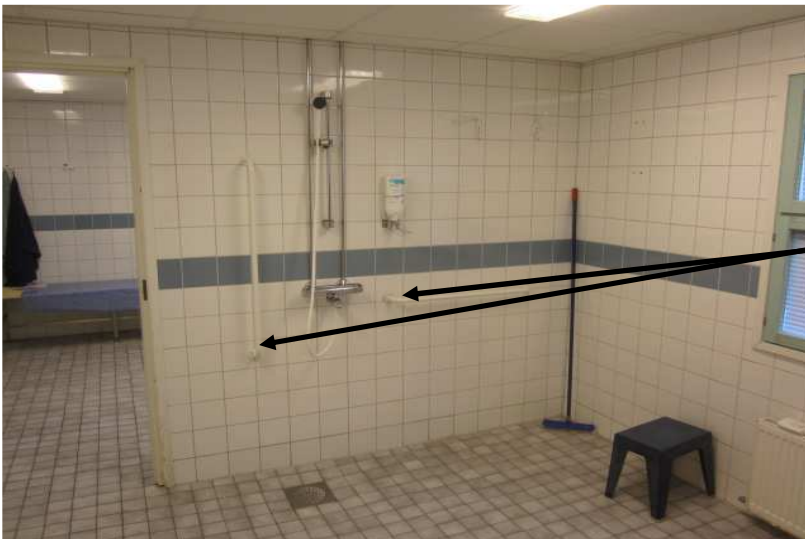
pesuhuone 24

tukikahvojen kiinnityskohdat  
tulee tiivistää

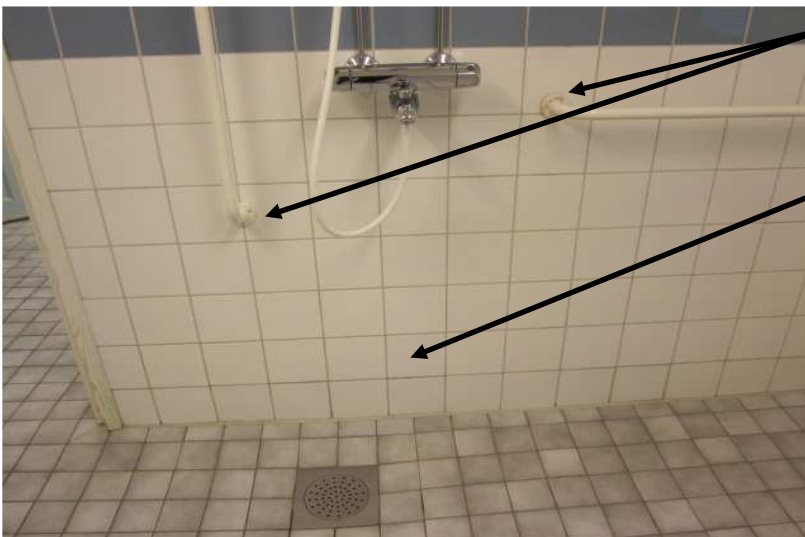
Pesuhuone 24 suihkuseinässä tukikahvan kiinnityskohdat tiivistämättä, pesuhuone on saneerattu lähiaikoina, suihkuseinien alaosissa on kohonnutta kosteutta pintamittauksin, arvioni mukaan kosteus on pinnoitteen ja vedeneristeen välissä, normaalia.

tukikahvan kiinnityskohdat on  
tiivistämättä

seinän alaosassa on kosteutta  
pintamittauksin, pinnoite on hyvin  
kiinni alustassa

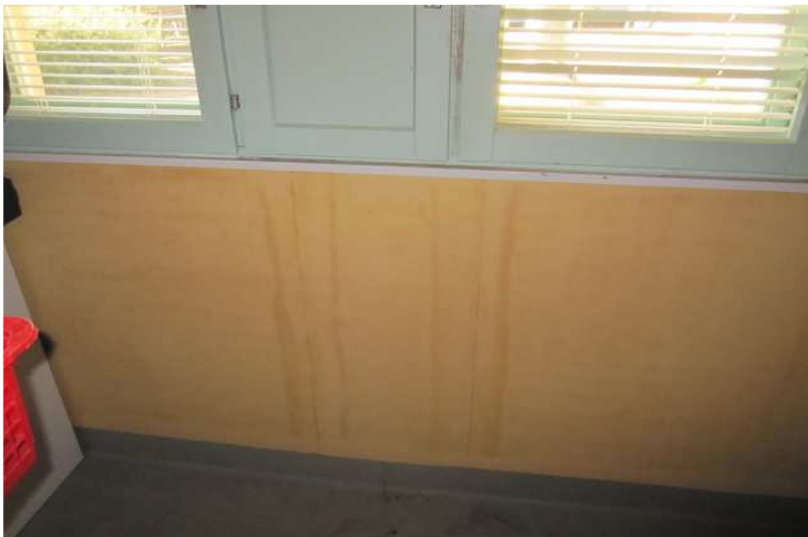
Aistinvaraisesti havaittiin pahaa tuoksua rauhoittumishuoneessa 14, ikkunoiden alapuolella havaittiin jo kuivuneita valumajälkiä.

ulkoseinässä jo kuivuneita  
valumajälkiä

Rauhoittumishuoneessa 14 ei pintamittauksin havaittu normaalista kohonnutta kosteutta, sisäilmamittaustulosten perusteella on suoritettava jatkotoimenpiteiden arviointi.

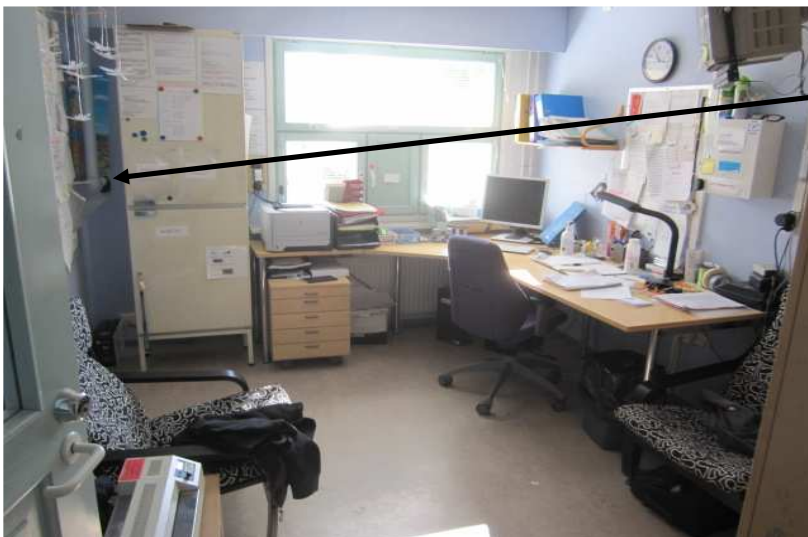
toimistohuone 4

Toimistohuone 4 ulkoseinässä srinkleriputken läpivientikohta on tiivistämättä.

srinkleriputken läpivientikohta  
on tiivistämättä

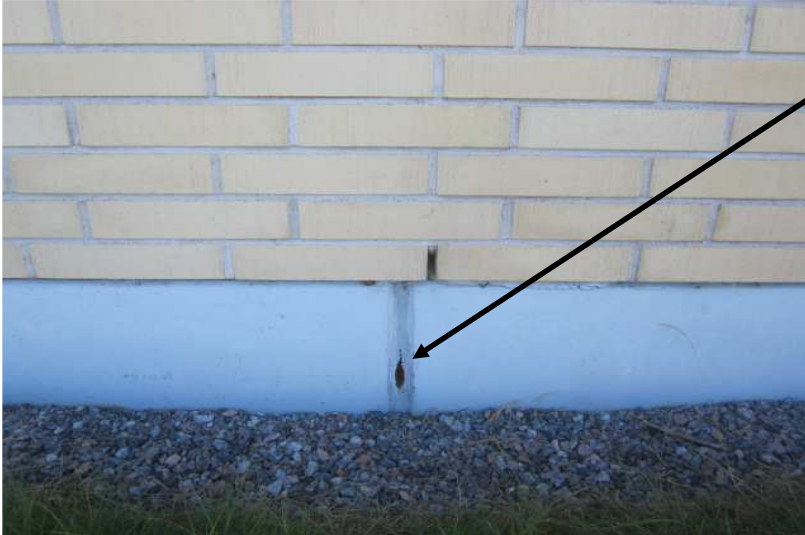
Ulkoseinien tarkastuksessa havaittiin avonainen elementtisaumaus keittiö 18 kohdalla, sekä tiivistämätön vanha putkiläpivientikohta lämmönjakohuoneen kohdalla.

kuva ulkoseinästä keittiön kohdalta

elementtisauma on auki

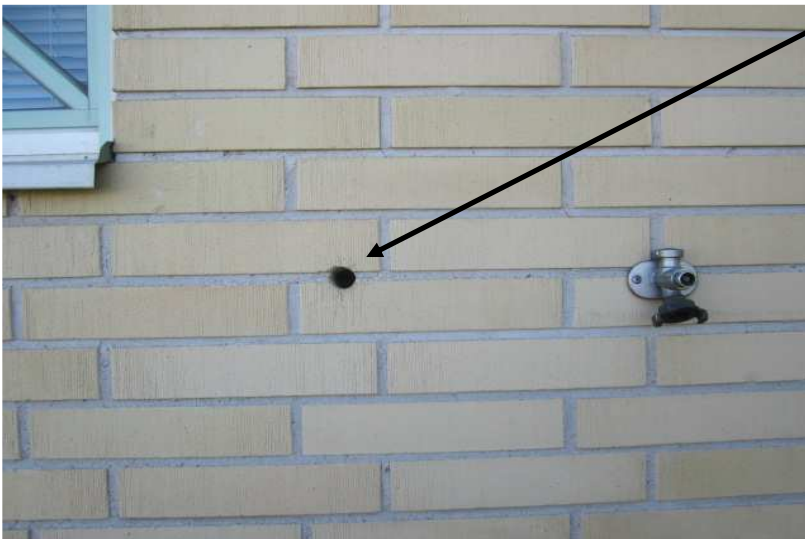
teknisen huoneen kohdalla on vanha  
vesipostin läpivienti tiivistämättä

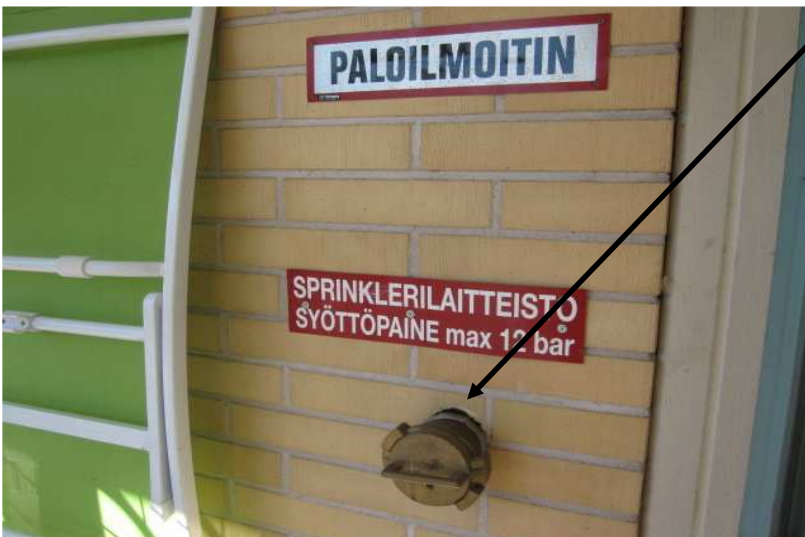
toimistohuoneen kohdalla on  
sringleriputken läpivienti tiivistämättä
