KOIVUKOTI II

MERKKIAINEKOE

RAKSYSTEMS ANTICIMEX INSINÖÖRITOIMISTO OY

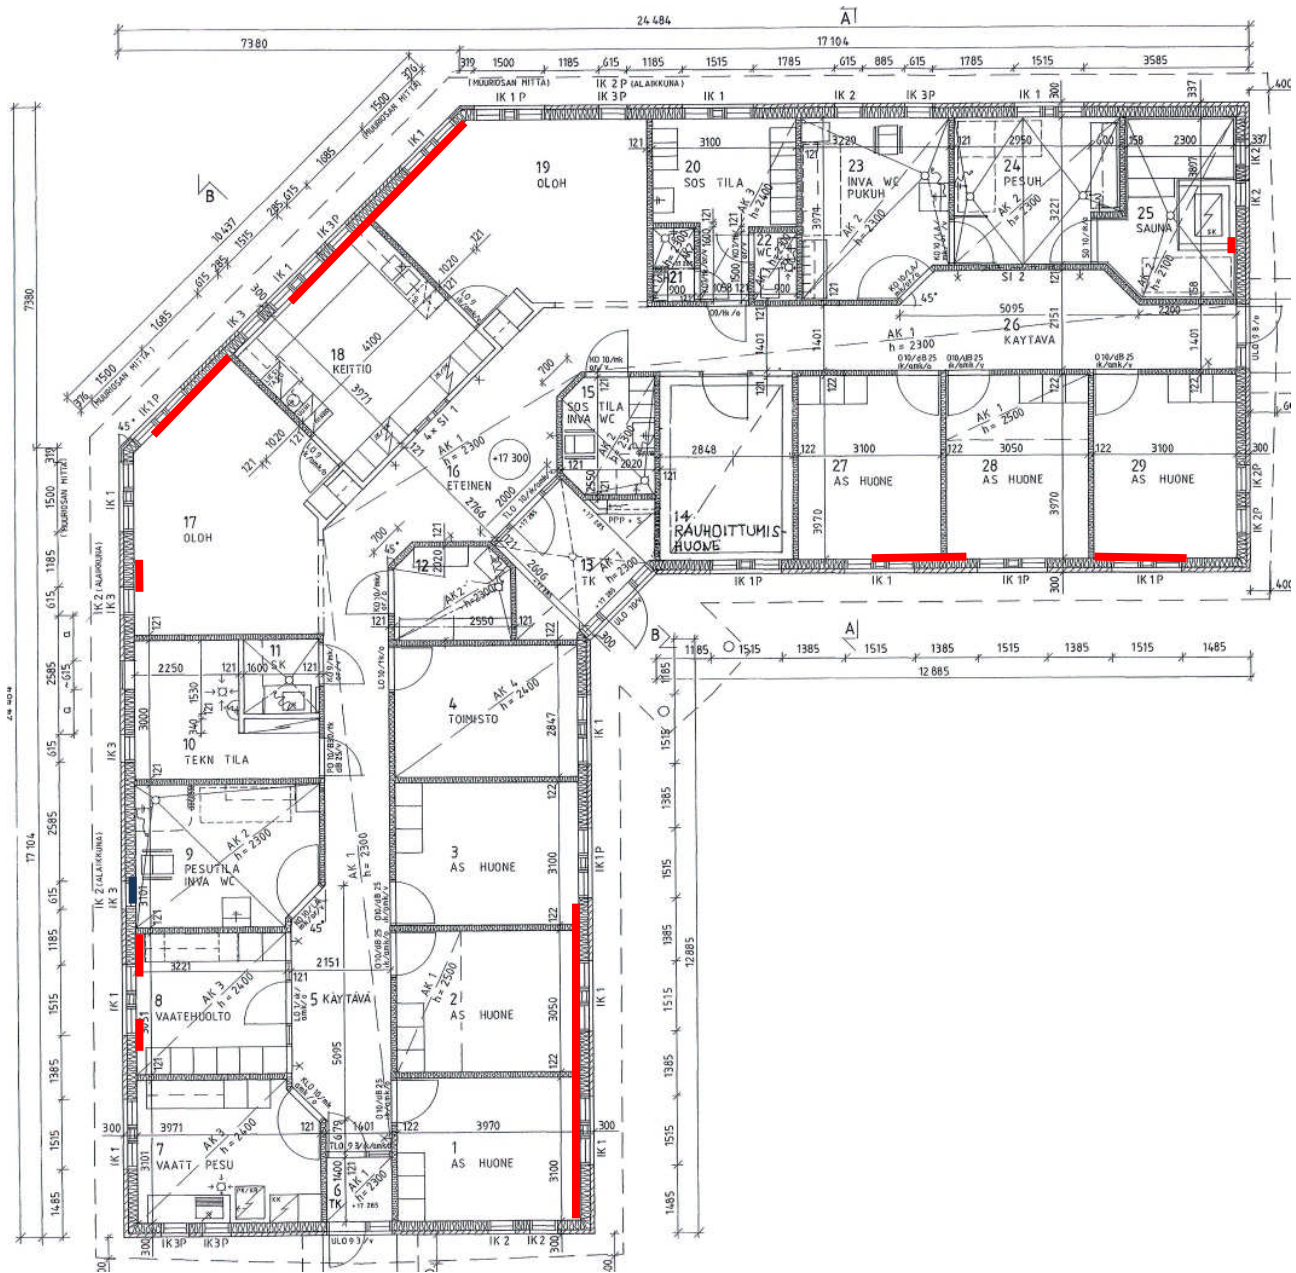
LIITE 1: Pohjakuva vuotokohdista

Merkkiainekaasua ruiskutettiin rakennuksen tiiliverhouksen tuuletusaukoista ja ikkunapeltien alta seinärakenteen sisälle. Huoneistossa oleva tutkija paikallisti vuotoja lukulaitteen avulla usean huoneen lattian ja seinän rajakohdasta sekä yhden ikkunan ja seinän rajasta. Vuodot ilmenivät välittömästi merkkiainekaasun ruiskutuksesta. Huoneistossa oli merkkiainetestin aikana normaali ilmanvaihto.

Rakenteiden tiiveyttä voidaan parantaa tiivistämällä vuotokohtat.

Tiivistys voidaan suorittaa Sikaflex 15ML tuotteilla radon tiivistysohjeiden mukaan, tiivistäen kaikki seinän ja lattian, sekä seinän ja ikkunan saumat. Tiivistystöiden jälkeen pitää rakenteisiin tehdä merkkiaine testi jolla varmistetaan se, ettei vuotoja liitoksissa eikä muuallakaan enää ole.
