# KOIVUKUULÄN KOULU

Kustaantie 10  
01400 VANTAA

## **ALUSTAVA KOSTEUSVAURIO- JA TERVEYSHAITTA-ASTESELVITYS**

19.5.2003

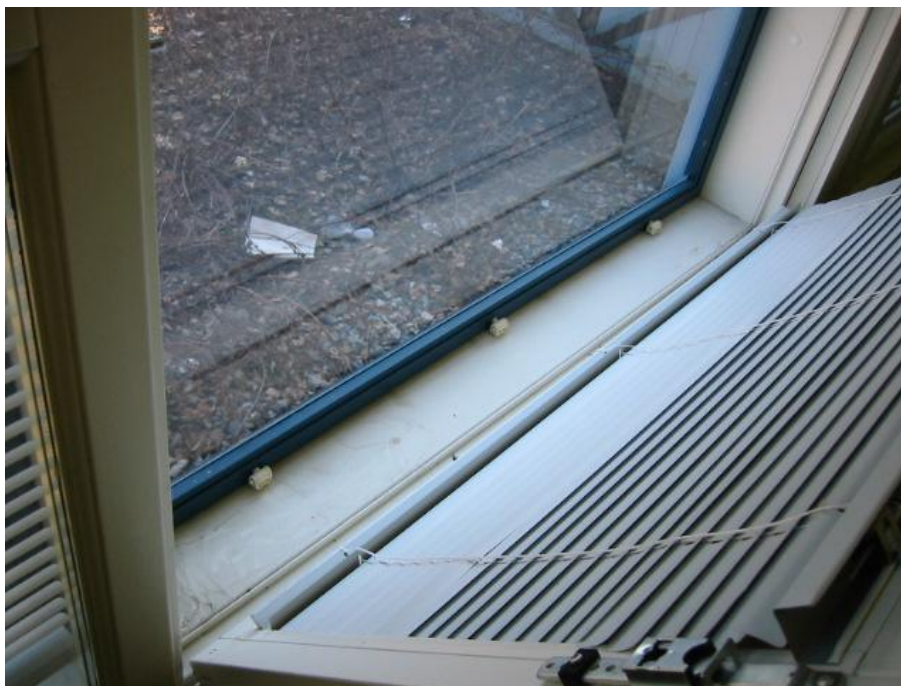
Kuva 1.

- silmämääräisen tarkastelun perusteella ei ikkuna- tai ikkunapenkkirakenteissa ollut havaittavissa kosteusjälkiä tai merkkejä kosteusvaurioista (kuva 1)
- pintakosteustunnistimella ei ollut havaittavissa ikkunapenkkien rakennuslevytyksen pinnalta tai ikkunakarmirakenteiden pinnalta poikkeavaa kosteutta
- etelään päin avautuvissa ikkunoissa oli havaittavissa maalipinnoitteen lieviä vaurioita sekä ulkopuitteen ikkunalistojen vääntymistä/irtoamista (kuva 2)
- useassa ikkunassa hentorakenteiset aukipitolaitteet on rikkoutuneet ja niiden toiminta alasaranoituissa ikkunoissa oli yleisesti puutteellista ja hankalaa
- ulkopuitteen liitoskonstruktio karmiin mahdollistaa pölyn ja lian pääsyn sisä- ja ulkopuitteen väliin
- yleisesti ikkunoiden konstruktioa (etenkin ulkopuite) on pidettävä kevyenä julkiseen rakennukseen

Karmipinnoissa oli havaittavissa vain vähäisiä maalipinnan vaurioita, välitila on hyvin pölyinen.

Ikkunapenkkien mikrobiologinen kunto vuotojen jäljiltä esitetään tarkastettavaksi ikkunapenkin mineraalivillaeristeestä otettavalla 1-2 materiaalinäytteellä sekä kosteusmittauksilla huonetilasta 1.162. Ikkunarakenteissa havaitut muut puutteet/vauriot (maalipinnan vauriot ja ikkunalistojen kiinnityksen puutteellisuudet etenkin etelään päin olevilla ulkoseinillä sekä aukipitolaiteiden puutteet/vauriot yleisesti) esitetään korjattavaksi normaalien ylläpito- korjausten yhteydessä.

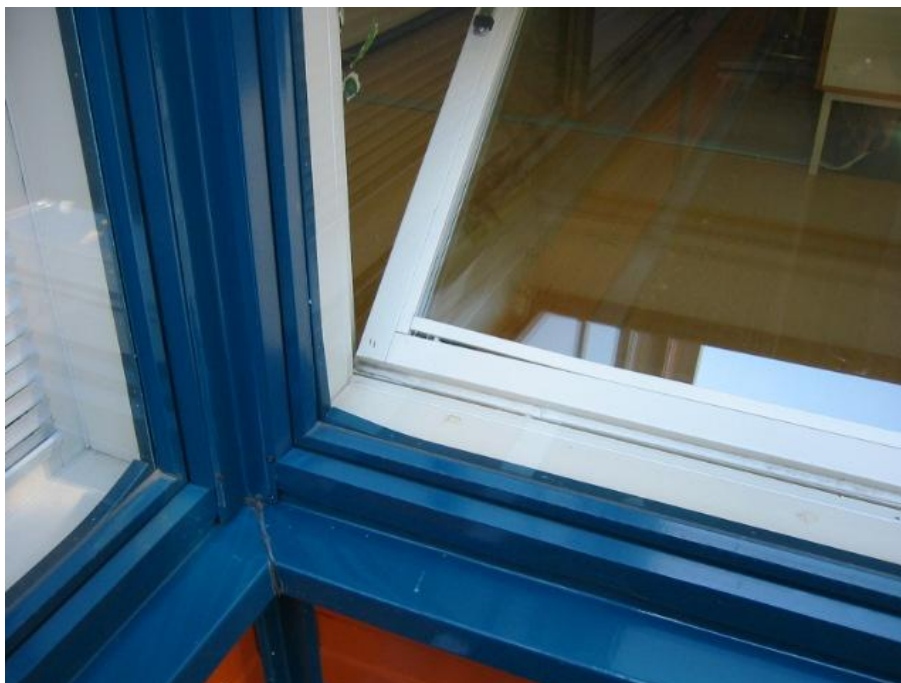
Kuva 2.

Etenkin etelään päin aukeavissa ikkunoissa on puitteen listoituksen päät irronneet/vääntyneet.

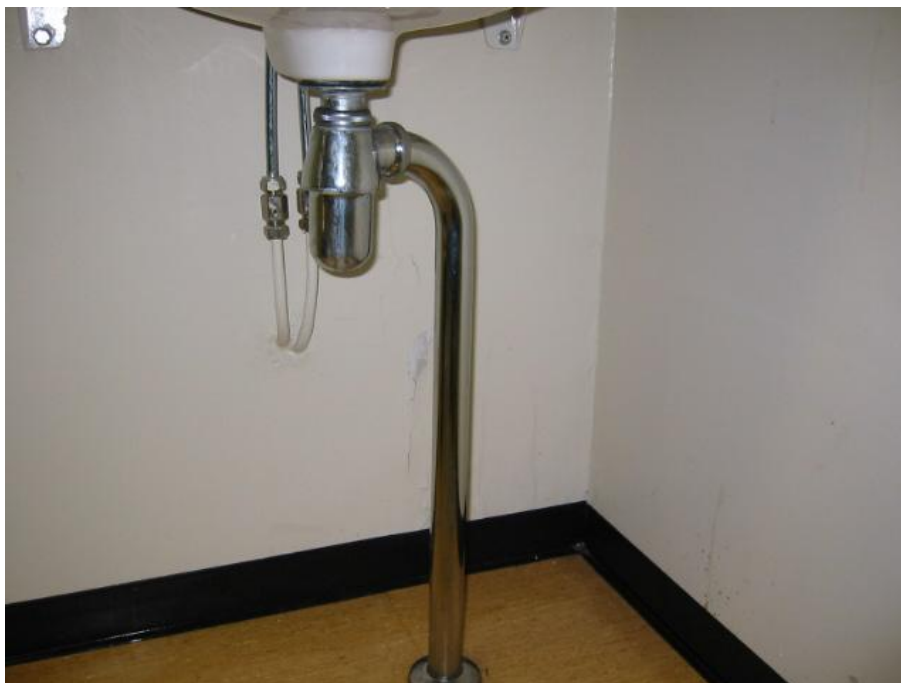
Kuva 3.

Henkilökunnan edustajan mukaan kosteusvauriojäljet huonetiloissa 1.163 ja 1.143 ovat syntyneet vuodenvaihteessa 2002/2003 (kuvat 3 ja 4). Happuhuoneessa pilarin alapäässä havaitun kosteusvauriojäljen syntyajankohta ei ollut tiedossa (kuva 5).

- vuodenvaihteessa 2002/2003 syntyneet kosteusvauriojäljet (maali- ja tasoitepinna hilseily, muovisten jalkalistojen irtoilu) liittyivät luokkahuoneen pesualtaan takaisiin teräsbetoniseinäpintoihin (pesualtaiden takaisissa rakennuslevypintaisissa seinissä vauriojälkiä ei ollut havaittavissa)
- kosteusvauriojäljet sijaitsivat ensisijaisesti lattian ja seinärakenteen rajakohdissa
- pintakosteustunnistimella oli seinärakenteiden alaosissa havaittavissa poikkeavaa kosteutta noin 20-40 cm:n korkeuteen lattiapinnasta mitattuna
- ulkoseinien sokkelikorkeus samoin kuin alapohjarakenteen yläpinnan ja viereisen maanpinnan välinen korkoero on vähäinen ( $\leq 300$  mm yleisesti)

Maali- ja tasoitepinnan hilseilyä pesualtaan taustalla olevaan betoniseinään liittyen huone-tilassa 1.163.

- teräsbetoniseinä alaosien ja siihen liittyvän alapohjarakenteen rakennekosteusmittaus- huonetilassa 1.114
- salaojituksen (ja sadevesiviemärin) kuvaus
- alapohjalaatan alapuolella olevien sadevesi- ja jätevesiviemärien kuvaus (erityisesti pystynousujen ja pohjaviemärin liitoskohdat)
- koekuopan kaivaminen huonetilan 1.114 ulkoseinään liittyen (pesualtaan kohta linjalla A9), josta selitetään:
  - salaojitusjärjestelmän toimivuus (salaojasorastus, salaojaputken korkoasema jne.)
  - sokkelipintojen vedeneristys
  - viemäriputkien kunto alapohjalaatan alla
  - kantavan alapohjalaatan alapuolelle mahdollisesti syntyneen onkalotilan kunto (mikrobivauriot, kantavan laatan alapuolisen kovalevyn kunto jne.)

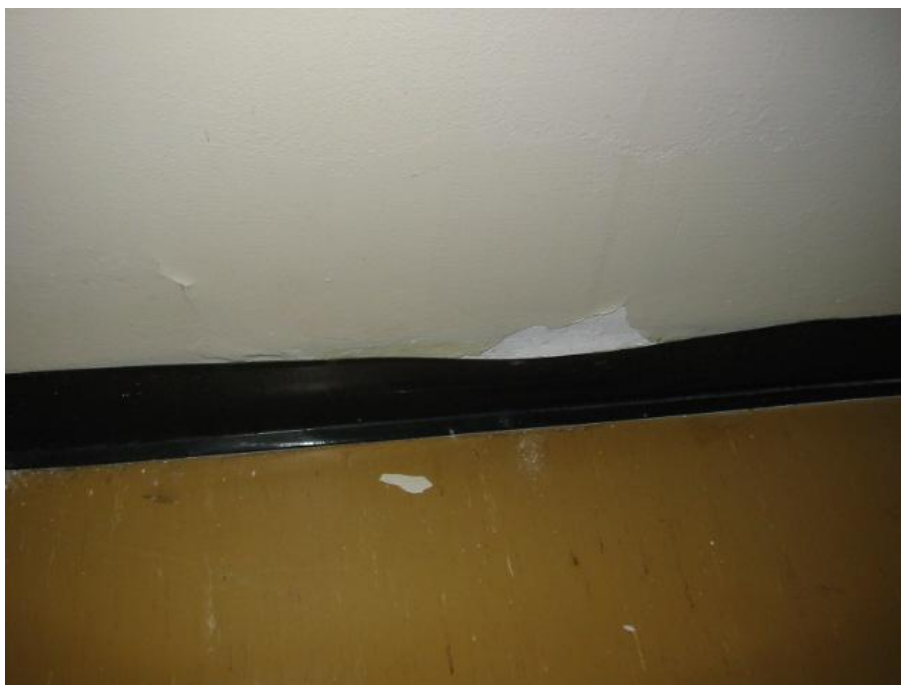
Kuva 4.

Maali- ja tasoitepinnan hilseilyä pesualtaan taustalla olevaan betoniseinään liittyen huone-tilassa 1.143.

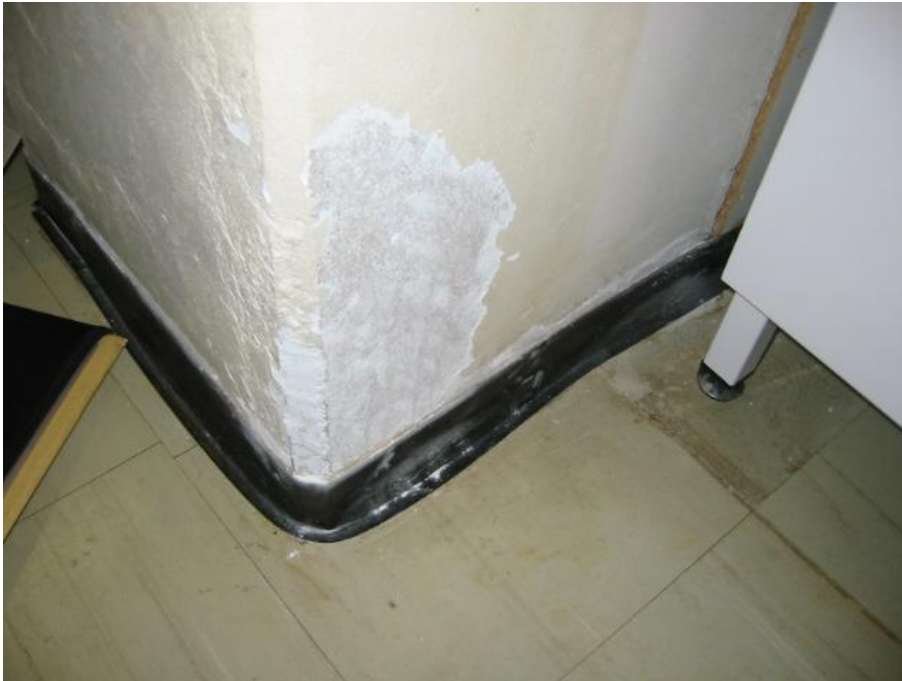
Kuva 5.  
Maali- ja tasoitepinnan hilseilyä pilariin liittyen huonetilassa 1.159.

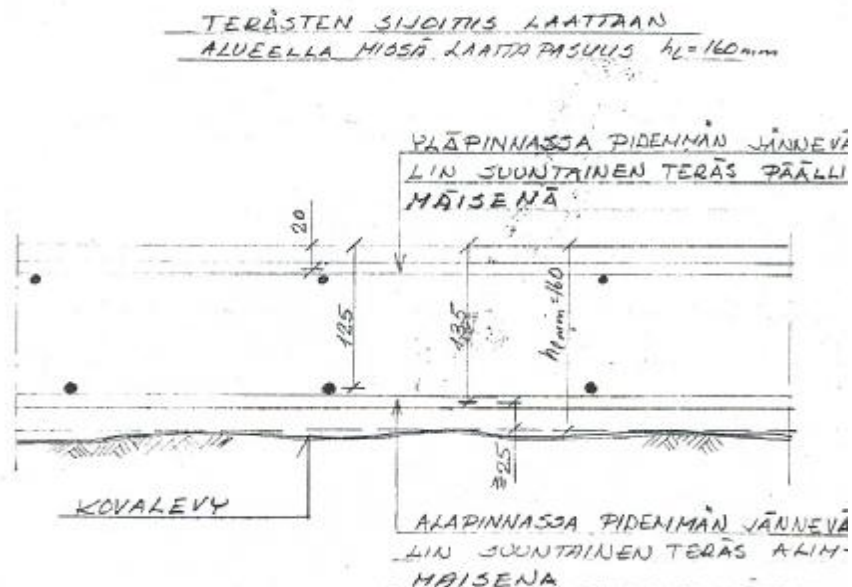
- rakennus on perustettu paalujen varaan ja rakennuksen alapohja on kantava (alapohjarakenne: pintamateriaali + pintabetonilaatta (60..80 mm) + muovikelmu + kevytsorabetoni (110...140 mm) + paikallavalettu teräsbetonilaatta (160...200 mm) + kovalevy), maa-aineksen (savi) painumisen seurauksena on todennäköisesti kantavan alapohjan alapuolelle muodostunut ontelotila (kuva 6 ja 7)

Kuva 6.  
Rakenneleikkauksen mukaan kantava alapohjalaatta on valettu kovalevyä vasten.

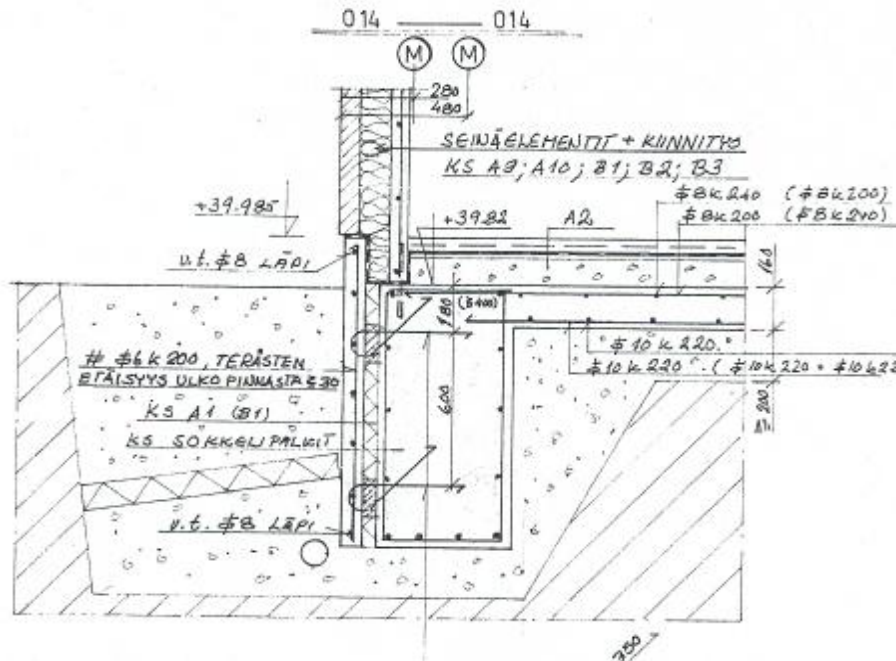
Kuva 7.

- alkuperäisten sokkelileikkauspiirustusten mukaan on alapohjarakenteen pintabetonilaa-tan alapuolinen muovikelmu kierrätetty ulkoseinän sisäkuoren teräsbetonielementin alta

sokkelin yläpintaan (kuva 7), mikä estäisi (kapillaarisen) kosteuden pääsyn alapohja- ja sokkelirakenteesta teräsbetoniseiniin<sup>\*3)</sup>

\*3) Työtekniikka ja työjärjestys huomioiden on todennäköistä ettei muovikelmua ole kierrätetty ulkoseinän betonielementin alitse.

Sokkelileikkaus 014-014:n mukaan pintabetonilaatan alapuolella oleva muovikelmu kierrätetty ulkoseinän teräsbetonikuoren ali.

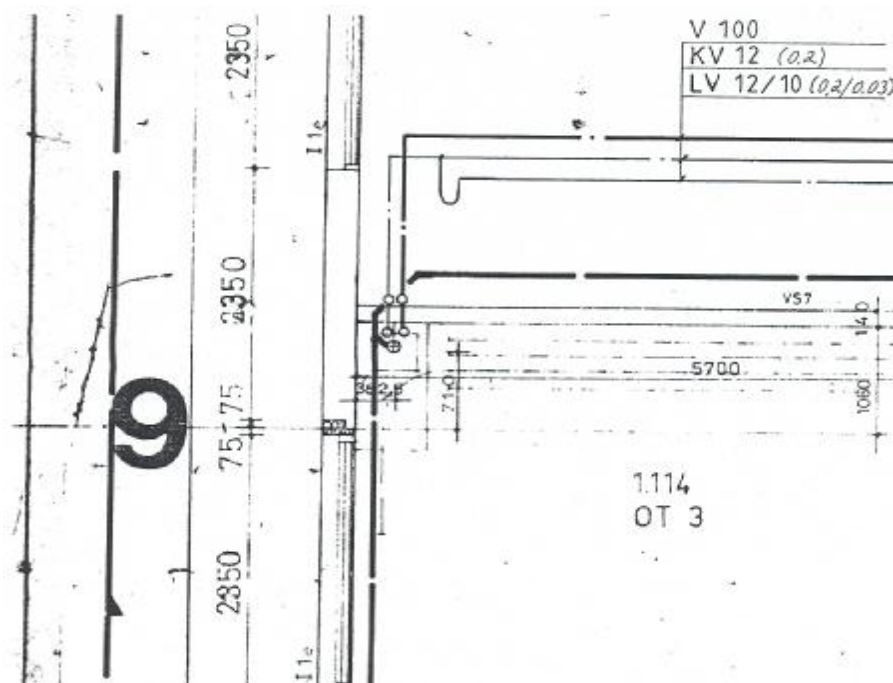
Kuva 8.

- LVI-työselityksen mukaan on alapohjaan liittyvät viemäriputket (valurauta) kannatettu alapohjalaatasta ruostumattomasta teräksestä tehdyin kannakkeista (kuva 8) <sup>\*2)</sup>

\*2) Ottaen huomioon rakennusajankohdan käytännön, on mahdollista, että rakennustyön aikana viemärikannatus on muutettu kuumasinkityksi teräkseksi tai että kannatinteräksen liitososa putkeen ei ole ruostumatonta terästä.

Kantavan alapohjalaatan alapuolella kulkee viemäriputkia, joiden kunto ja kannatus yleisesti on syytä tarkastaa (erityisesti liitoskohdat pohjaviemäriin).
