## Kuntoarvio Start

### **Koivumäen nuorisotila, entinen koulu**

Vanha Porvoontie 338  
01490 VANTAA

Tarkastuspäivä 22.11.2011

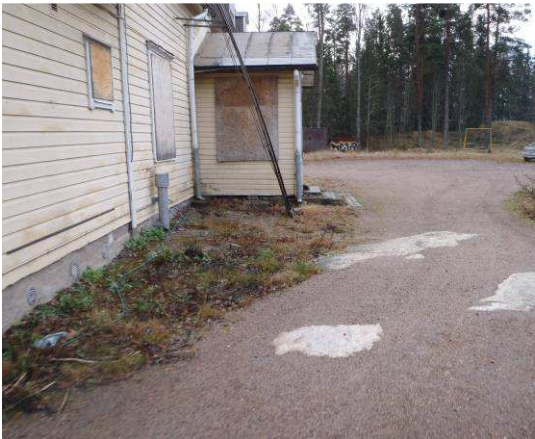
*Kuvaa rakennuksen etupihalta, kallionpinta on melko korkealla. Pintavedet ohjautuvat rakennukseen päin.*

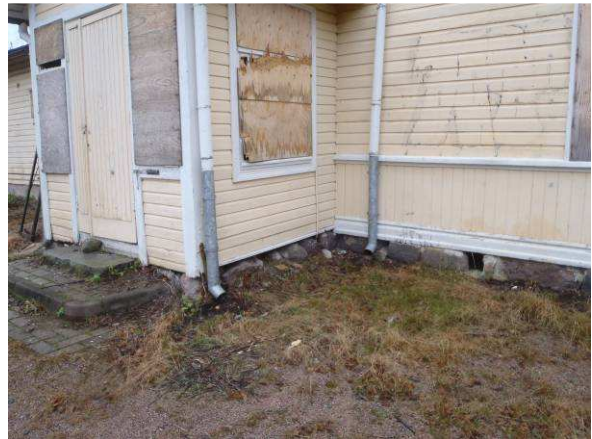
*Kattovedet valuvat syöksytorstista rakennuksen vierustalle, sisäänkäynnin kohdalla sokkeli on matala.*

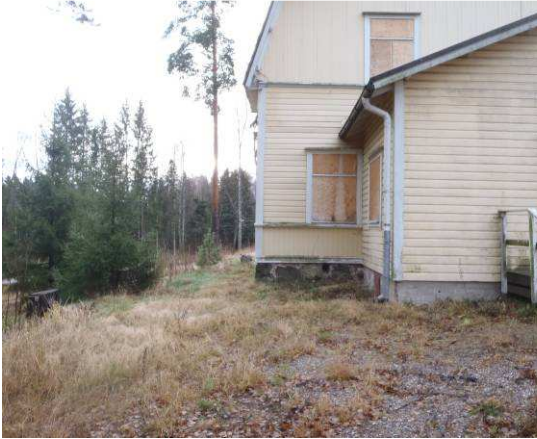
*Kuvaa rakennuksen tien puolelta, maanpinta kallistaa pois rakennuksesta*

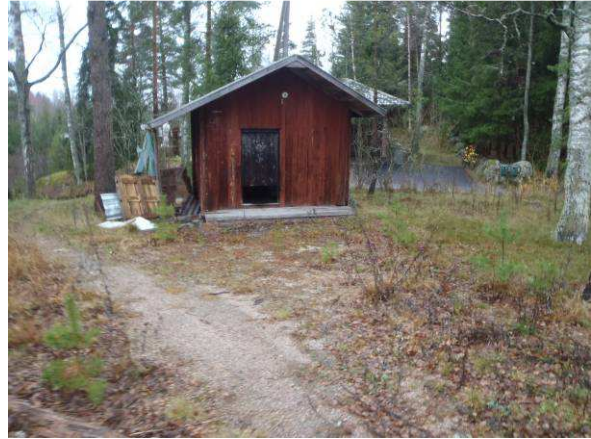
*Varastorakennus on huonokuntoinen.*

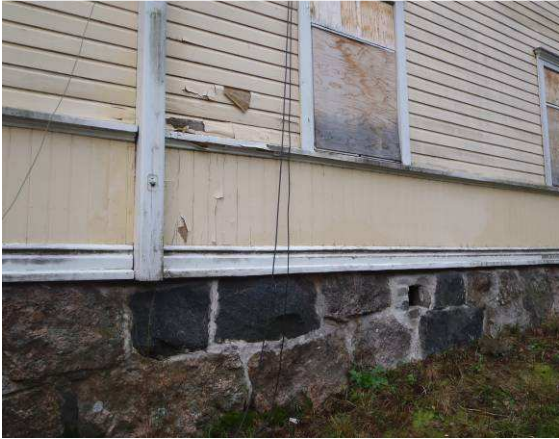
*Kuvaa talon luonnonkivistä muuratusta sokkelista.*

- Luonnonkivimuurattujen sokkeliin laastisaumauksien kunnostuksia
- Suositellaan, että vanhanosan lattiat avataan ja alapohja rakenteet kunnostetaan
- Rungon kunnostus sen alaosista vaurioituneilta osin.

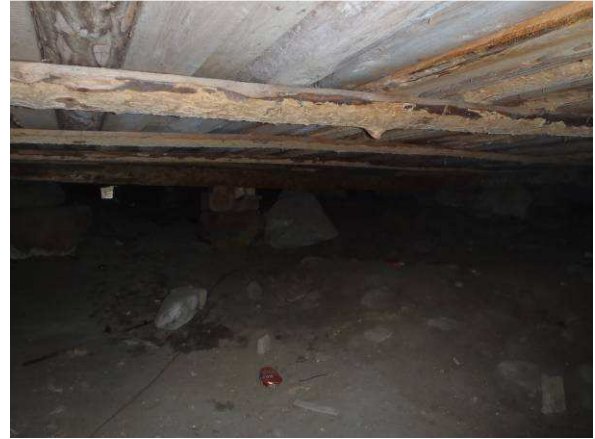
*Kuvaa alapohjasta vanhan osan alta, jossa puurakenteet ovat osin luonnonkiviä päällä.*

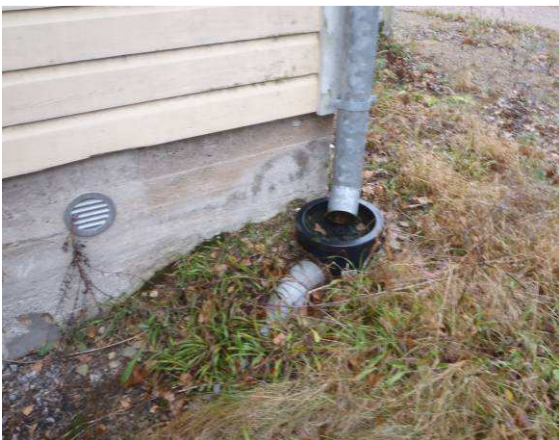
*Laajennus osalla on betonisokkeli.*

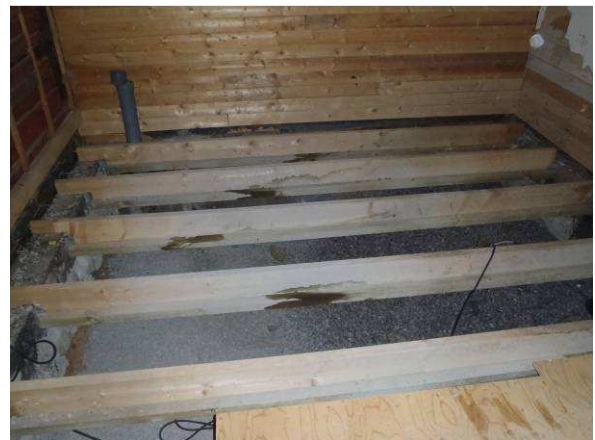
Laajennusosan lattiarakenteet ovat ilmeisesti kärsineet kosteusvauriosta ja tuulettuvuus ongelmista. Nyt alapohjan korjaus on kesken.

*Kuvaa laajennusosan avatusta lattiarakenteesta, joiden korjaustyöt olivat kesken.*

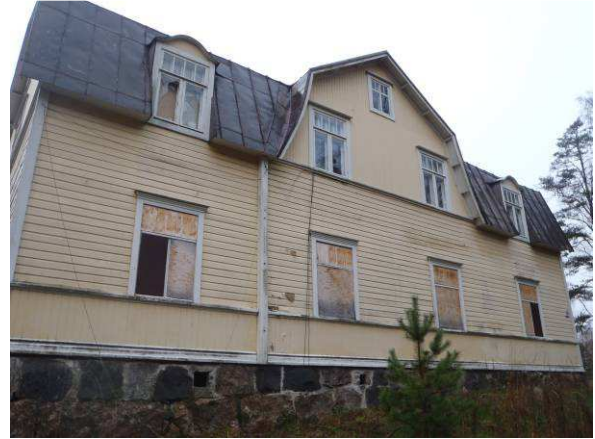
Julkisivujen huoltomaalauksen ajankohdasta ei ole tietoa. Julkisivujen maalipinnat ovat pääasiassa tyydyttävässä – välttävissä kunnossa. Pääsisäänkäynnin kohdalla julkisivuverhoilu on lähellä maanpintaa ja vaurioitunut. Paikoin julkisivujen puuverhouksissa on havaittavissa lahovaurioita ja näin ollen niissä on havaittavissa kunnostamistarvetta. Julkisivut suositellaan uusimaan tarvittavilta osin yhtenäiseksi kokonaisuudeksi.

*Ulkoverhouksissa on havaittavissa maalin irtoilemistä ja paikoin kunnostustarvetta.*

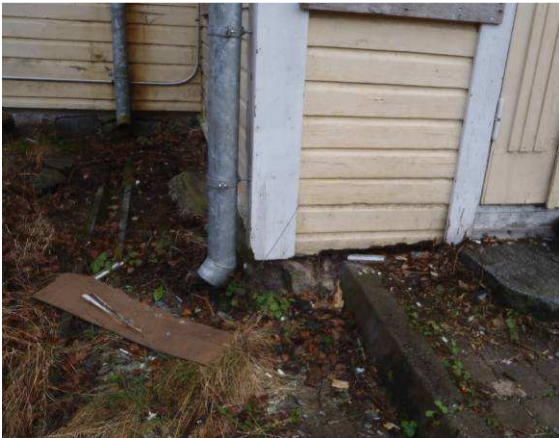
Runkorakenteissa ei näkyviltä osin todettu rakenteellisesti merkittäviä vaurioita tai puutteita. Eteisen osalla runko on lähellä maanpintaa ja alttiina veden aiheuttamille vaurioille. Rakennuksessa ei havaittu hirsirungon elämisen aiheuttamia jälkiä. Hirsirunko tulisi tarkastaa julkisivun kunnostamisen yhteydessä.

*Eteisen osalla julkisivu on lähellä maanpintaa ja verhoukset on vaurioituneet.*

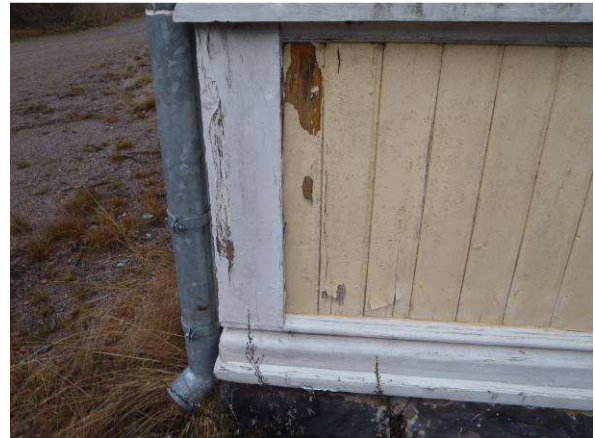
*Paikoin julkisivuissa on vaurioita.*

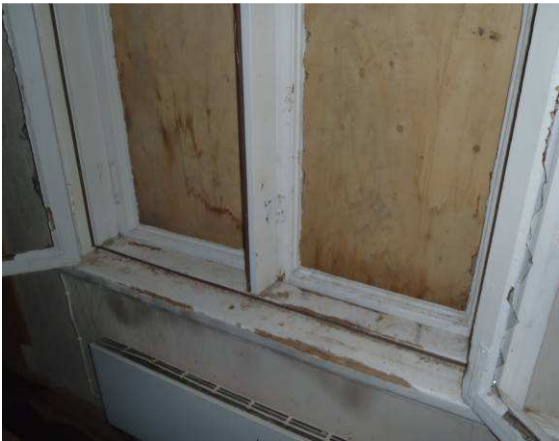
*Yleiskuvaa rakennuksen ikkunasta, ne on peitetty ulkopuolelta vanerilevyin.*

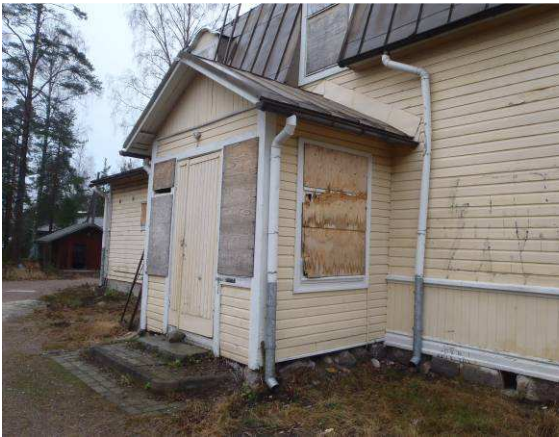
Kohteen ulko-ovet ovat puurakenteisia, pääovi on vanha pariovia laajennusosan ovi uusittu ja nykyaikainen. Pääovessa havaittiin epätiiveyttä, kulumista. Pääovet tulisi uusita ja samalla suositellaan kohteen lukituksen uusimista. Sisäovet ovat pääosin alkuperäisiä ja osittain hajonneita. Pääsääntöisesti ovet ovat välttävissä kunnossa.

*Pääsisäänkäynnin ovi on jo huonokuntoinen.*

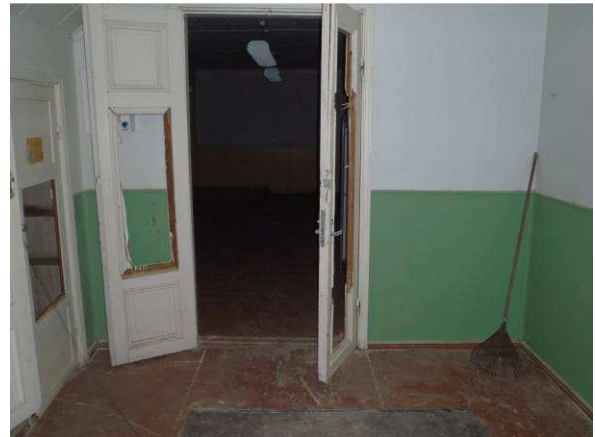
*Sisäovet ovat osin hajalla.*

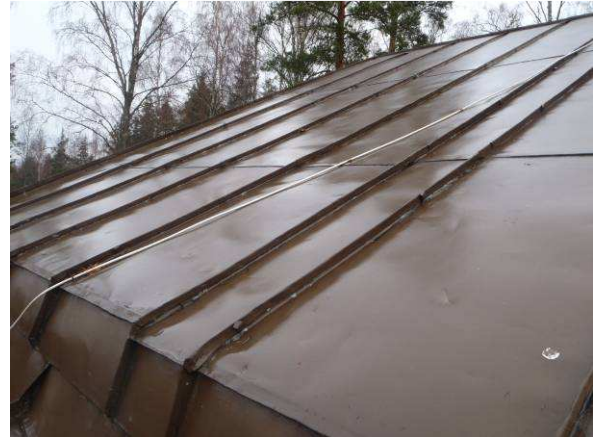
*vanhan osan katto vaikutti olevan vielä tyydyttävässä kunnossa.*

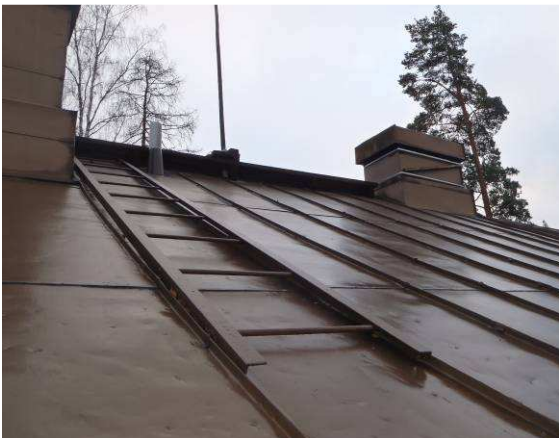
*Hormien päällä ei ole suojahattuja, katolla on puukulkusillat. Lapetikkaat ovat asennettu väärin.*

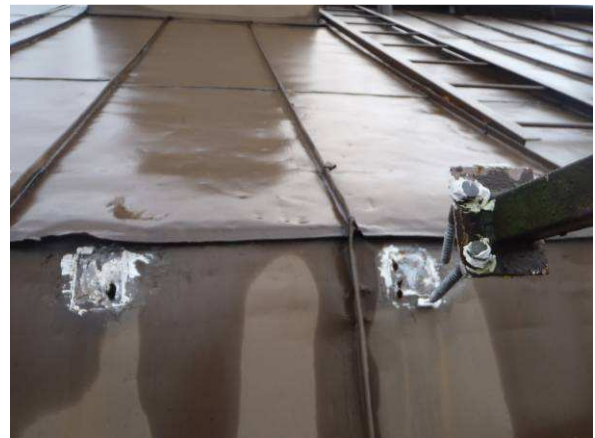
*Talotikkaiden yläpään kiinnitys on irronnut katoista.*

- Vesikaton tikkaiden kiinnitys

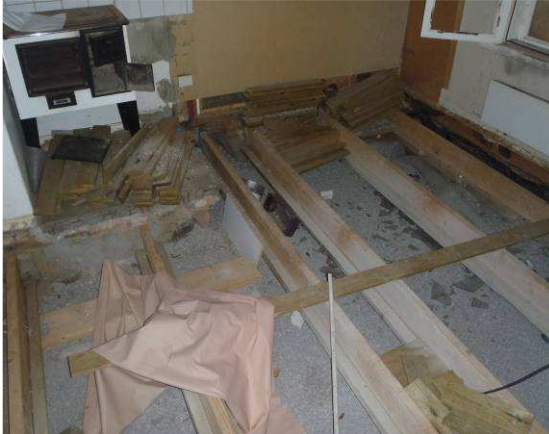
*Purettu alakerran laajennusosan lattia.*

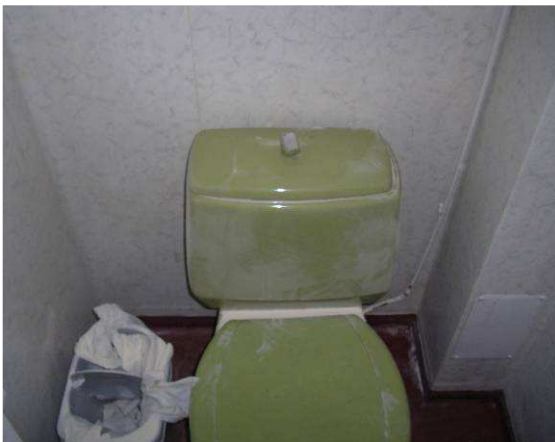
Vesi- ja viemärikalusteet olivat eri-ikäisiä.

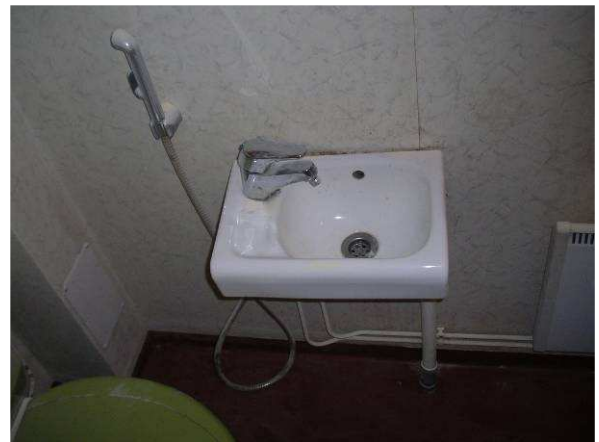
Vesikalusteet olivat vielä tyydyttäväkuntoisia.

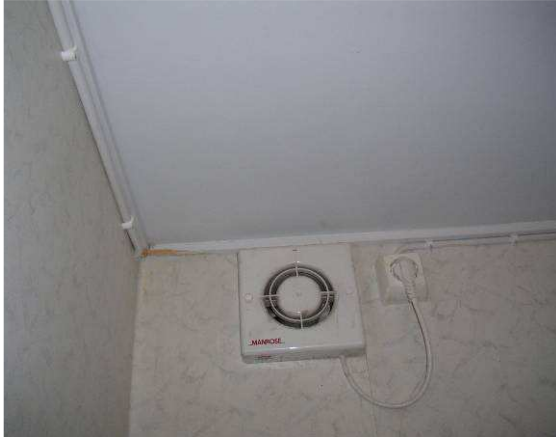
*Alakerran wc-tilaan on lisätty poistopuhallin.*

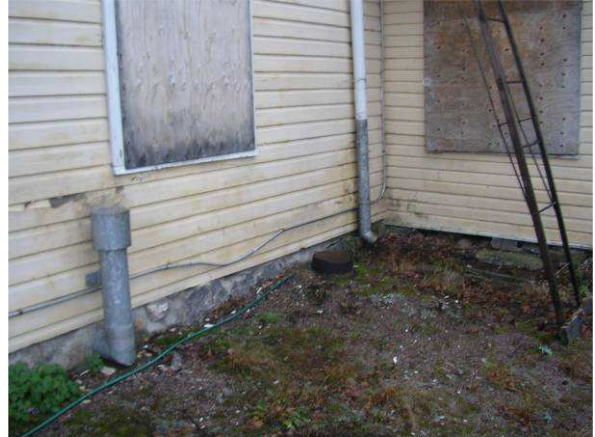
*Laajennusosan alapohjaan oli tuuletusputki.*
