KOSTEUSVAURIOKARTOITUS JA KOSTEUSMITTAUKSET

Korson entinen lääkäritalo

Nousutie 1
01450 VANTAA

Delete Tutkimus Oy, Helsinki

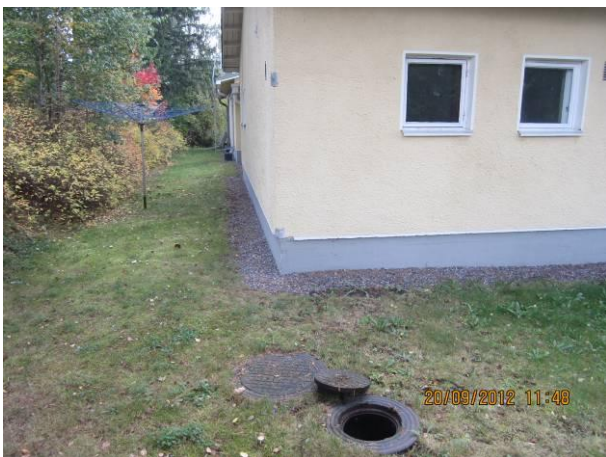
Sisäänkäyntisivuilla rakennuksen vierustoilla on pääosin asfalttia. Lisäksi on istutusallas toimitilojen sivulla. Muualla on nurmialuetta ja istutuksia, jossa sokkelivierillä on sepelikaista, lisäksi asuntojen kohdalla on betonikiveystä. Salaojat on uusittu jossain vaiheessa ja samalla on asennettu kattosadevesiviemärit ja piha-alueelle sadevesikaivoja. Pintakallistukset ovat pääosin hyvät, pohjoissivulle on tehty ojanne pintavesien poisjohtamiseksi. Saunatilojen kulmalla kallistukset ovat kuitenkin pienet. Edeltävästä tilanteesta ei saatu käsitystä.

Kuva 1 Saunan kulma, maanpinnat ovat lähellä pohjalaattaa, pintakallistukset ovat pienehköt

Rännien ja kattosadevesiviemärien viat korjataan, huoltoa tehostetaan. Rakennusvierien pintakalustukset korjataan tarvittavilta osiltaan. Asuntosiiiven takaosan salaojituksen täydennystarve selvitetään, samoin toimitilojen kellariosan salaojien toimivuus varmistetaan.

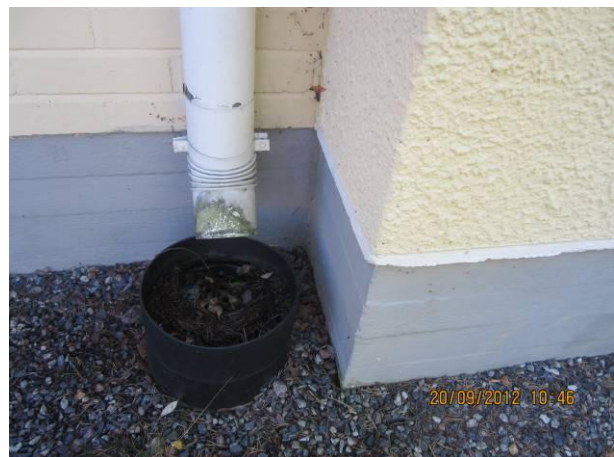
Kattosadevedet on johdettu räystäskouruihin ja syöksytorvin edelleen muovisiin rännikaivoihin, joissa on valurautaiset lehtiritilät. Rännikaivoissa oli lehtijätettä, samoin ränneissä. Rännejä tultiin puhdistamaan kartoituksen aikana, mutta puhdistustyön laatu jäi huonoksi. Autotallin kulmalla oleva rännikaivo tulvi yli, joten sen viemäri oli todennäköisesti tukossa.

Kuva 2 Kattosadevedet n johdettu rännikaivoihin, mutta niitä ei ole puhdistettu riittävän usein

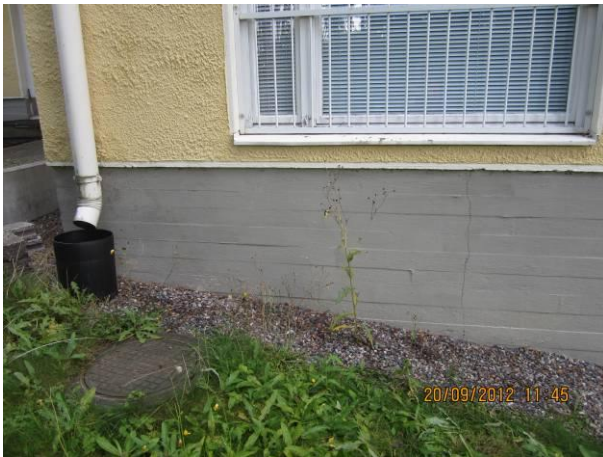
Perustuksena on kallion varaan valetut teräsbetonimuurit, joista kellarien kohdalla on maanpaineseniä. Asuntojen ja yhteistilojen kohdalla on nk. valesokkeli. Sokkelit on maalattu. Perusmuurien kosteussuojaksi on salaojien uusimisen yhteydessä asennettu muovinen sokkelilevy. Perustuksia tarkasteltiin rakennuksen ulkopuolelta, kellarista ja asunnon 3 alla olevasta ryömintätalasta. Sokkeleissa havaittiin tarkastetuin osin joitain pienehköjä halkeamia. Sokkelin korkeus vaihtelee arviolta 45 – 100 cm, mutta valesokkelin takia alapohjan pohjalaatan pinta ja tojalevyeristys on lähellä maanpintaa, mikä on kosteusvaurioriski, mikäli pintakallistuksissa on vikaa tai tulee muuta ulkopuolista kosteusrasitusta. Asunnon 2 kohdalla on selvä kosteusvaurio sokkelissa, jossa maali on irti ja betonipinnassa on suolapurkautumaa ja pinnan pakkasrapautumista. Vika johtunee katolta pudonneen lumen kertymisestä sokkeliä vasten.

Kuva 3 Sokkelin halkeama

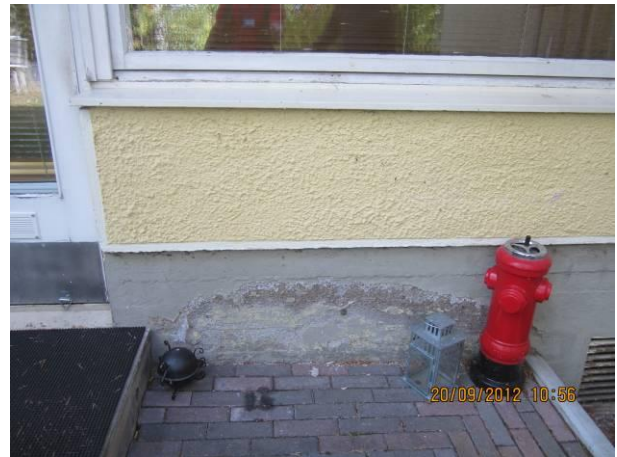
Kuva 4 Sokkelin pintavaurioita, asunto 2.

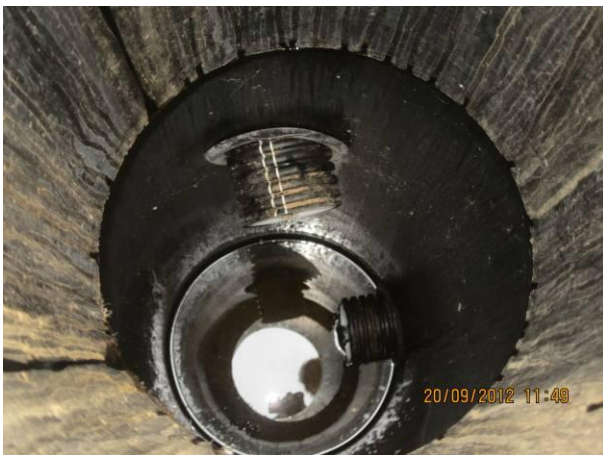
Kuva 5 Saunanurkan salaojakaivo.

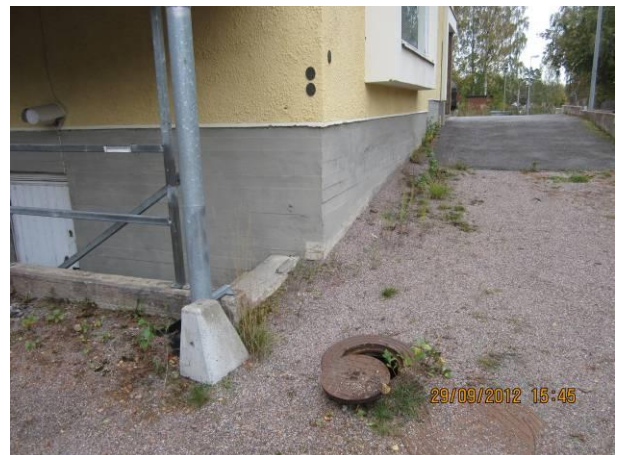
Kuva 6 Toimitilanurkalla purkukaivo

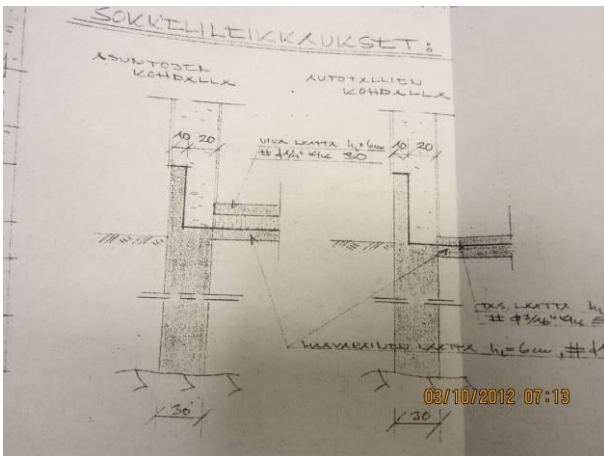
Kuva 7 Alapohjaliittymiä.

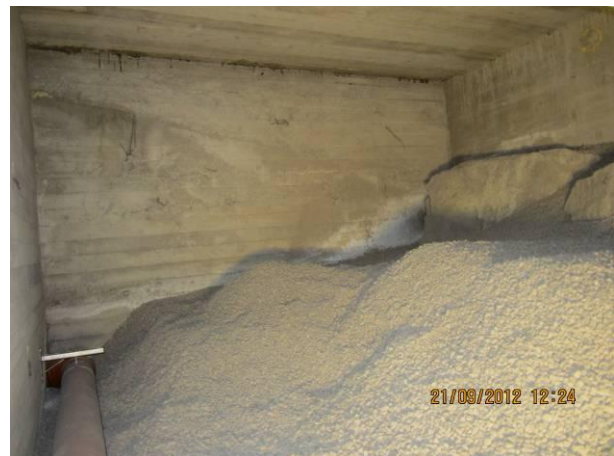
Kuva 8 Alustatila asunnon 3 alla on kunnostettu.

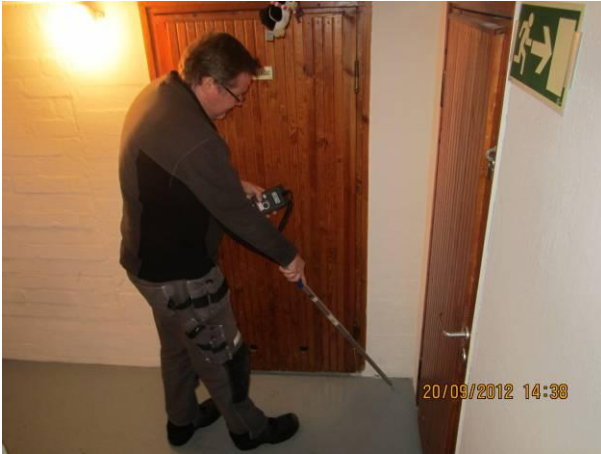
Kellareissa kosteusarvot olivat paikoin normaaleja (66–77), mutta lisäksi arvot olivat hieman tai selvästi koholla (80–111). Myös kellarin väliseinien alaosilla on paikallisesti kohonneita kosteusarvoja. Kohonneet arvot johtuvat salaojitustasosta, alapohjarakenteesta, sekä täyttömaan todennäköisestä kapillaarisuudesta.

Kuva 9 Pintakosteus koholla kellarikäytävällä pääportaan lähellä.

Kellareissa on selvästi kosteusrasitusta ja mahdollisesti paikallisia mikrobivaurioita, joten ne eivät sovellu oleskelutiloiksi, eikä pintoja saa korjata liian tiiviiksi. Erityisesti pääportaiden alustatilan kunto tarkastetaan ja varaudutaan kunnostamaan.

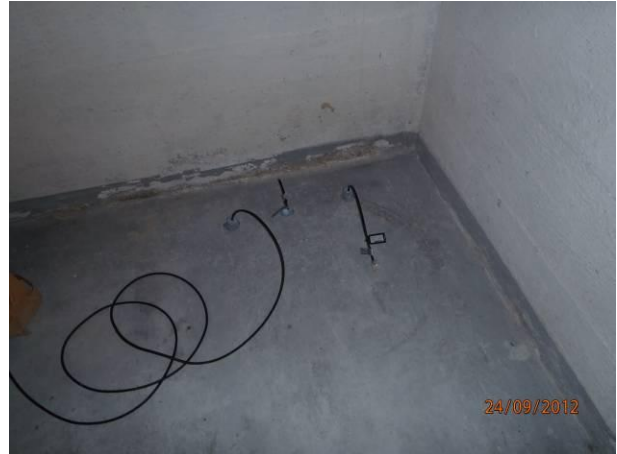
Porareikämittausten perusteella kosteusarvot olivat koholla kellaritilojen lattioissa, mutta esim. saunan pukuhuoneessa pesuhuoneen vieressä lattian eristetila on kuiva.

Kuva 10 Porareikämittauspiste MP2 kellarin pienessä varastotilassa.

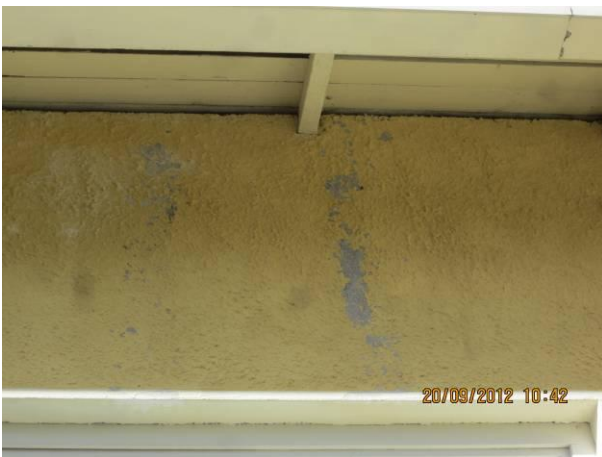
Kuva 11 Maali irti räystäään alla, mahd. kyseessä kosteus.

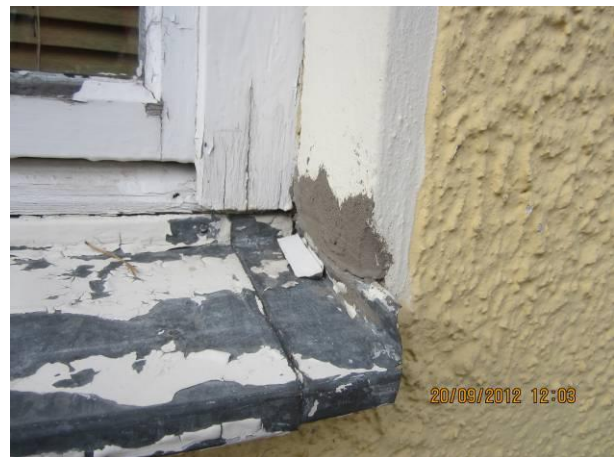
Kuva 12 Huono pellitysliittymä.

Julkisivuissa kunnostetaan ikkunat ja uusitaan vesipellit, ulko-ovet kunnostetaan tai uusitaan. Yläpohjien lämpöeristys uusitaan asunto-osalla ja lisätään muuallakin yläpohjien lämpöeristystä. Vanhat valurautaviemärit uusitaan. Kellarien ja yhteistilojen ilmavaihto uusitaan koneelliseksi.

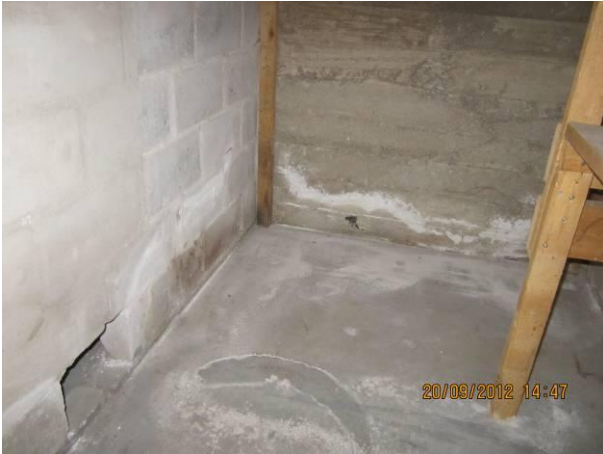
Toimitilojen, yhteistilojen ja asuntojen ulkoseinien sisäpinnoissa ei havaittu vesivuotojälkiä tai kosteusvaurioita. Väliseinät ovat kivirakenteisia ollen betonia, siporexia tai kalkkihiekkatiiltä. Kellaritiloissa havaittiin seinissä paikallisia kosteusvaurioita lähinnä lähellä lattiaa. Pinnoissa on maalia irronnut, lisäksi on kalkkisuoloja.

Kuva 13 Kalkkijälkiä tiiliväliseissä kellarissa, kapillaarista vedennousua

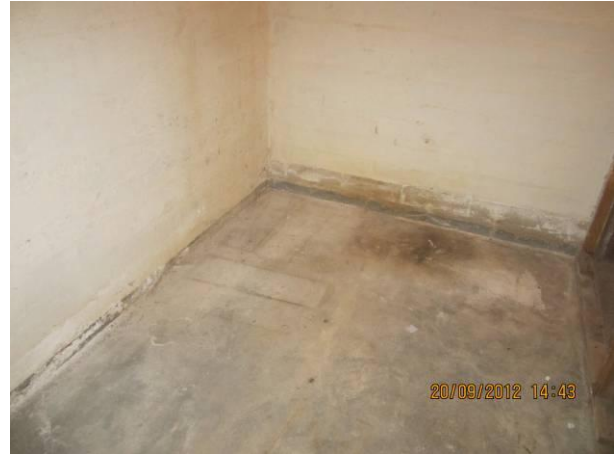
Kuva 14 Kalkkijälkiä ja maalivaurioita betoniväliseissä

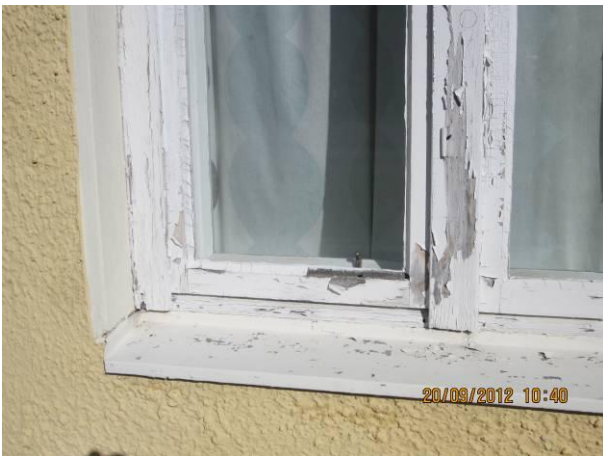
Ikkunat ovat pääosin sisään-aukeavia maalattuja puuikkunoita, joissa on 2 lasia. Sisäpintojen kunto on tyydyttävä tai hyvä, ulkopinnat ovat kuluneet säärasiuksessa ja alapuitteen kittauksia on jo rikki. Maalin alla puu on paikoin jo kulunut ja pintapuu pehmennyt, mutta heti sen alla on vielä kovaa puuta.

Kuva 15 Tyypillinen ikkunavaurio.

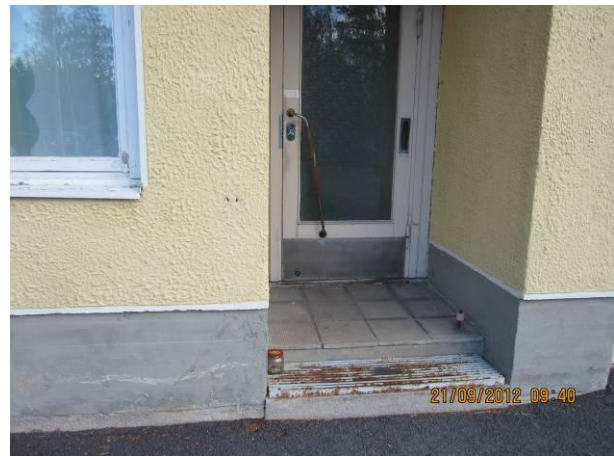
Kuva 16 Pääovet ovat katoksen suojaamat.

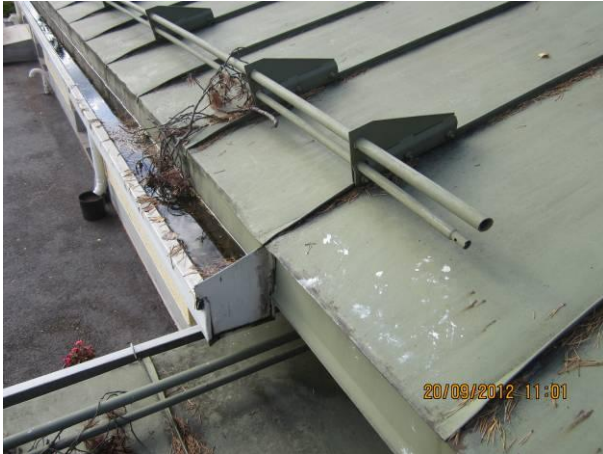
Kuva 17 Rännien huolto on ollut huonoa.

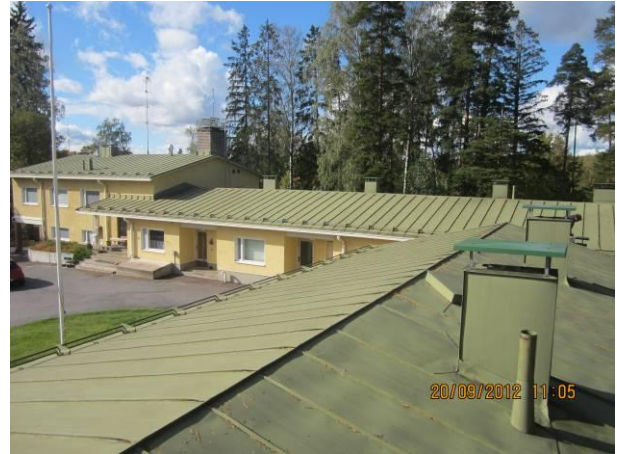
Kuva 18 Yleiskuva autotallien kohdalta

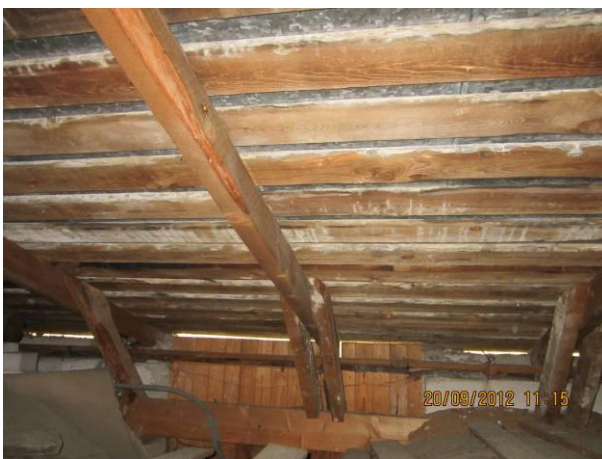
Kuva 19 Vesikatealusta on terveen värinen, ontelo tuulettuu räystäältä.

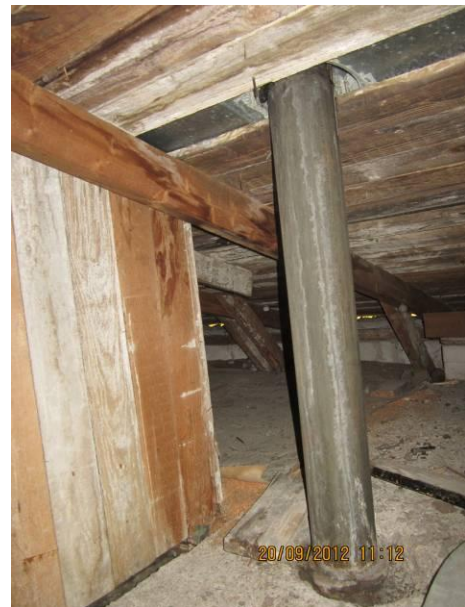
Kuva 20 Tuuletusviemäri on eristämättä, voi huurtua umpeen.

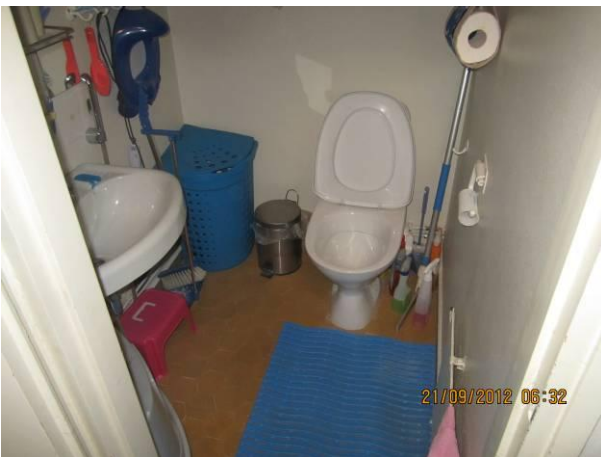
Kuva 21 Asunnon wc-tila on nk. kuiva tila, vaikka onkin käsisuihku.

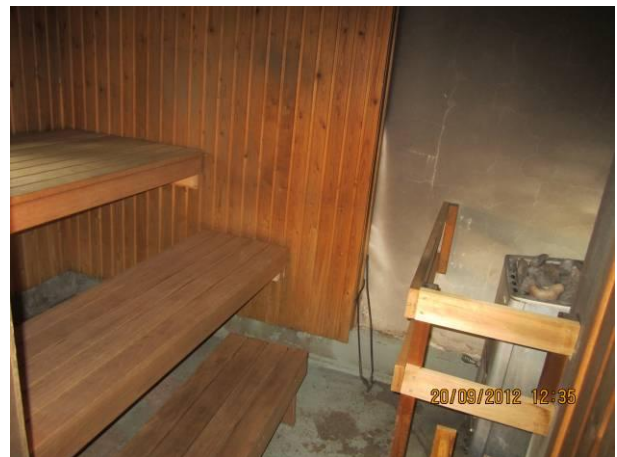
Asuntojen huone- ja wc-tiloissa pintakosteusarvot vaihtelivat 52–64, mitkä vastaavat normaalin kuivan rakenteen arvoja. Kohonneita tai selvästi kohonneita kosteusarvoja (73–122) havaittiin autotallien lattioissa. Yhteistilojen saunatiloissa arvot olivat pääosin normaaleja, mutta lauteiden alla arvot olivat koholla (81–115), mikä voi johtua vedenkäytöstä ja riittämättömästä ilmanvaihdosta ja kuivatuksesta.

Kuva 22 Sauna on kulunut, lattiassa havaittiin kosteutta lauteiden alla

Yhteistilojen sauna- ja pesutupatilat ovat vielä käyttökunnossa, mutta ne peruskorjataan lähivuosina varautuen samalla lattiarakenteiden vanhoihin kosteusvaurioihin. Autotallien lattiahalkeamat korjataan ja tehdään vedeneristys esim. epoksimassalla, jotta ei koidu vesirasitusta viereisiin asuntoihin. Toimitilat ovat hyväkuntoiset.

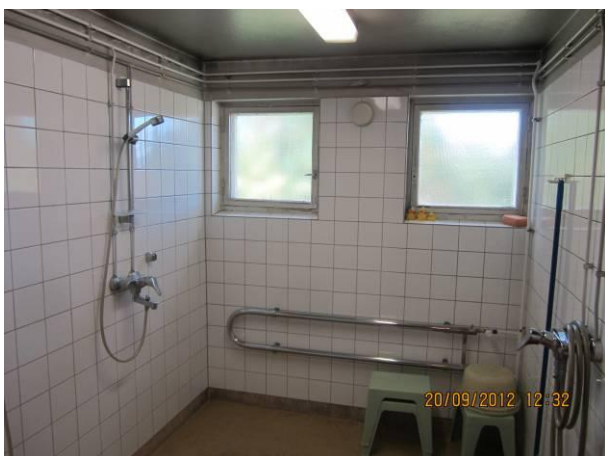
Kuva 23 Saunan pesutupa

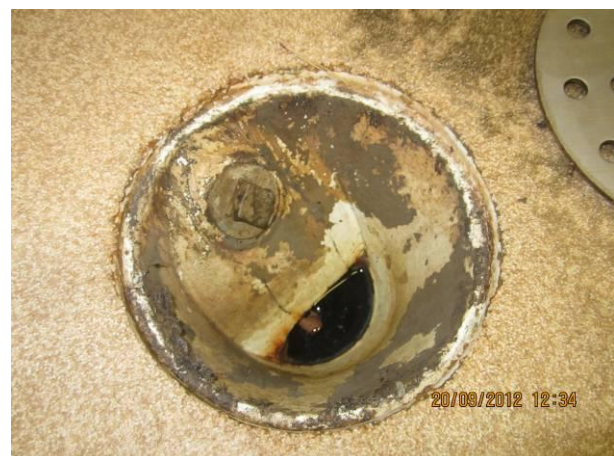
Kuva 24 Vanha valurautakaivo saunan pesuhuoneessa.

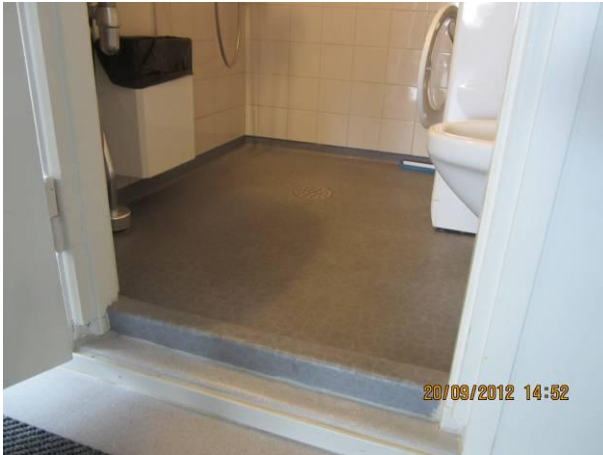
Kuva 25 Toimitilojen wc-suihkuhuone on hyvässä kunnossa.

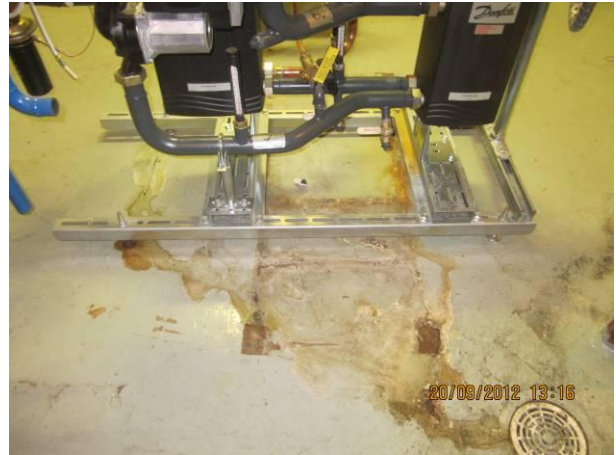
Kuva 26 Kellarin lämmönjakohuoneessa on varauduttu pieniin vesivuotoihin.
