## RAKENNUSTEKNINEN KUNTOARVIO JA LVIS-TARKASTUS

KORSON ENTINEN LÄÄKÄRITALO  
Nousutie 1, 01450 VANTAA

**Delete Tutkimus Oy, Helsinki**

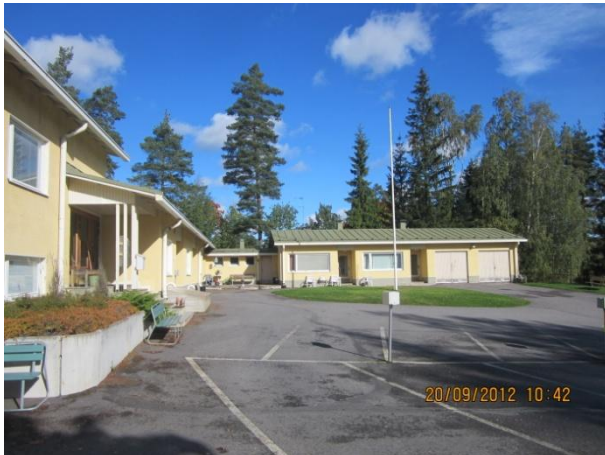
**Kuva 1** Yleiskuva pihalta, kallistukset ovat hyvät

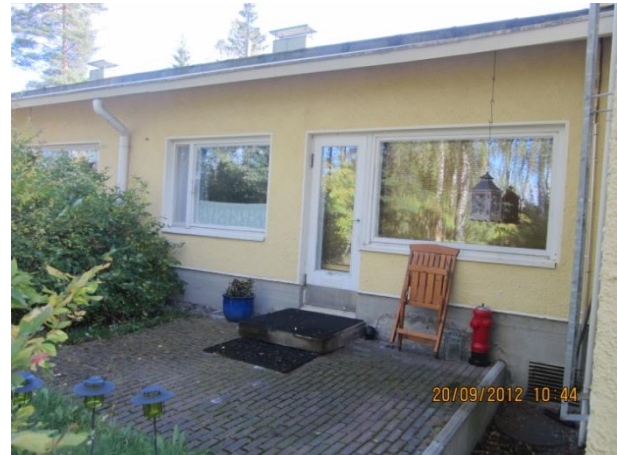
**Kuva 2** Asunnon terassi, talotikkaat vesikatolle

Talotikkaiden alapäähän lisätään kulkueste. Katolle lisätään kulkusillat koko harjan matkalle ja köysikiinnityspaikat, esim. turvakisko kulkusillan kylkeen. Terrassisivulle lisätään lumieste. Vesikate huoltomaalataan lähivuosina. Kulkuluukut korjataan, lisätään ulkopuolelle lukitus tv. ja lisätään alareunoihin koroke, ettei puu ole lähellä kattopintaa. Mikäli asuntojen ilmanvaihto uusitaan koneellisesti, voidaan olevat IV-piiput hyödyntää tuuletusreitteinä. Rännien viat korjataan ja ne huoltomaalataan. Rännien puhdistusta parannetaan.

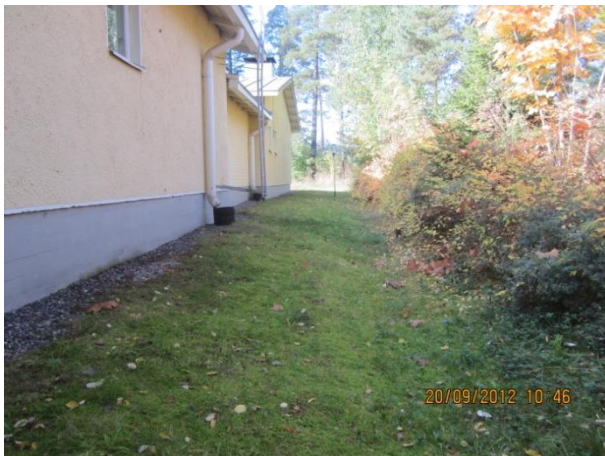
**Kuva 3** Pohjoissivulla on ojanne, verkkoaita on kasvuston sisällä

Piha-alueilla tehdään normaalia kunnostusta. Asuntosiiiven saunakulmalla tarkistetaan maanpintojen kallistukset riittäviksi. Asuntojen terassikiveykset uusitaan. Istutukset kunnostetaan ja nurmikon leikkausta tehostetaan. Rajan verkko-aita uusitaan ja jyrkänluiskan kaide suositellaan uusittavan. Kellariportaiden kaide uusitaan turvallisiksi. Toimitilojen ulkoportaiden alkuosan kattamista suositellaan, kopolaatat kiinnitetään. Rappuralleja uusitaan. Pihavarusteita huoltomaalataan. Jäteastiat tulee sijoittaa mieluiten katokseen.

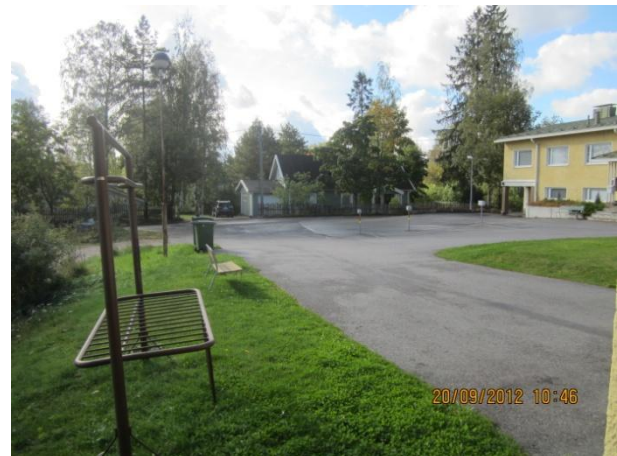
**Kuva 4** Autotallin edustalla tamppausteline ja jäteastiat asfaltilla näkösuojatta.

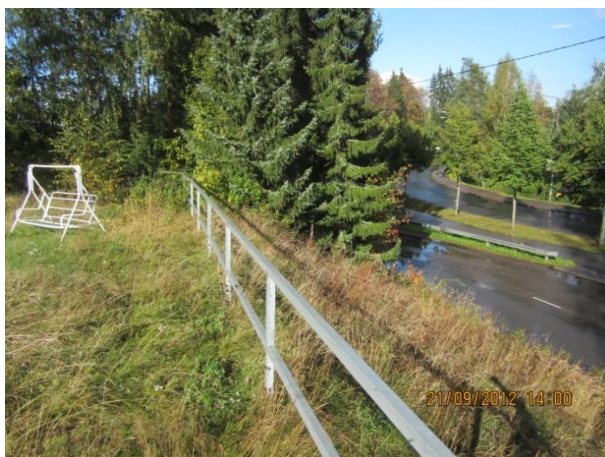
Pohjoisrajalla on huonohko verkkoaita, joka on jäänyt puuston sisään. Itäisivulla on jyrkän luiskan reunalla teräsputkesta tehty suoja-aita, joka on ruosteinen, kaide ei suojaa kunnolla putoamiselta.

**Kuva 5** Itäsvun suoja-aita jyrkän luiskan laidalla

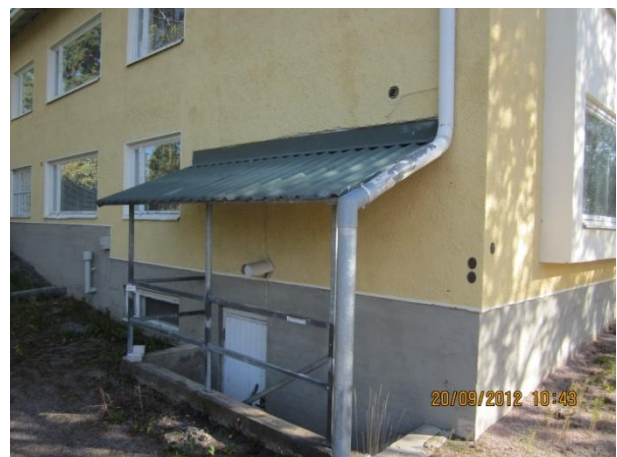
**Kuva 6** Kellariorportaiden kaide ei täytä F2 määräyksiä.

Piha-alueilla kunnostetaan istutuksia ja rakennusvieriä, parannetaan pintakallistuksia ja uusitaan raja-aitoja. Kellariorjaiden kaiteet korjataan turvalliseksi, portaat ja sisäänkäyntitasot, sekä asuntojen terassit kunnostetaan.

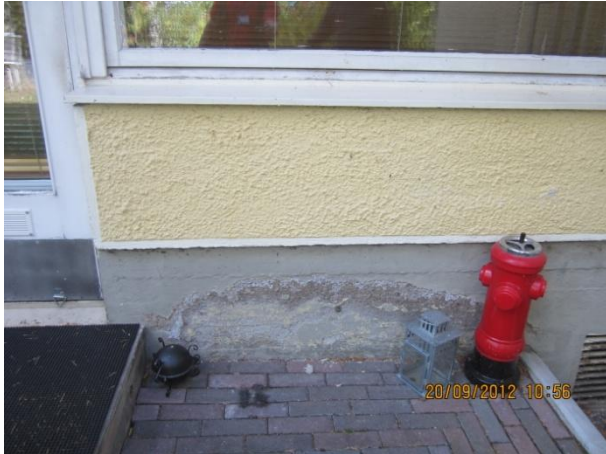
**Kuva 7** Sokkelissa kalkkisuoloja asunnon 2 kohdalla

Perustukset ja alapohjat vaikuttivat olevan pääosin kunnossa. Sokkelihalkeamat korjataan. Asunnon 2 kohdalla sokkelin pintavauriot korjataan ja huolehditaan jatkossa, etteivät putoavat lumet jää sokkelin viereen.

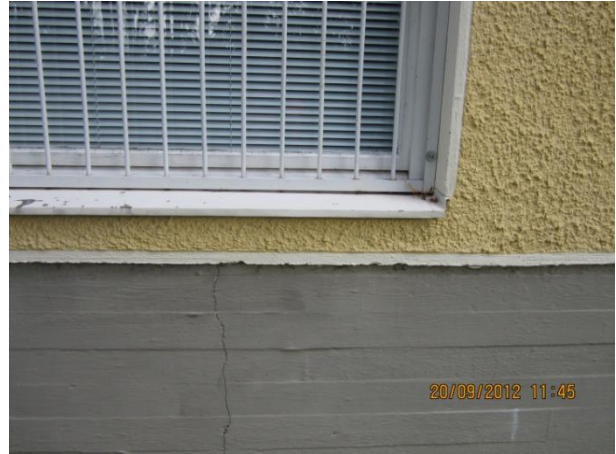
**Kuva 8** Maanpaineseinän halkeama länsisivulla

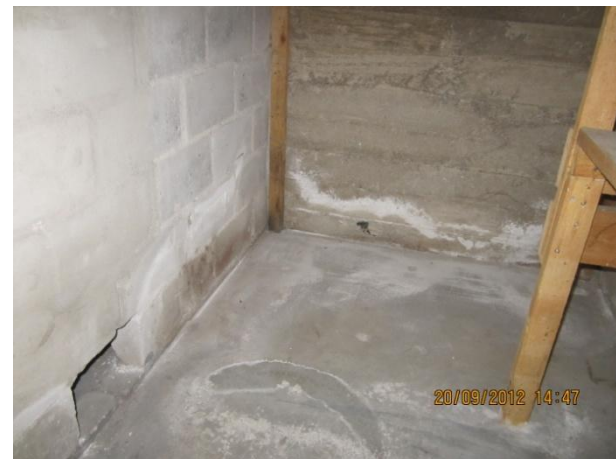
**Kuva 10** Kosteuden johdosta tulleita kalkkijälkiä.

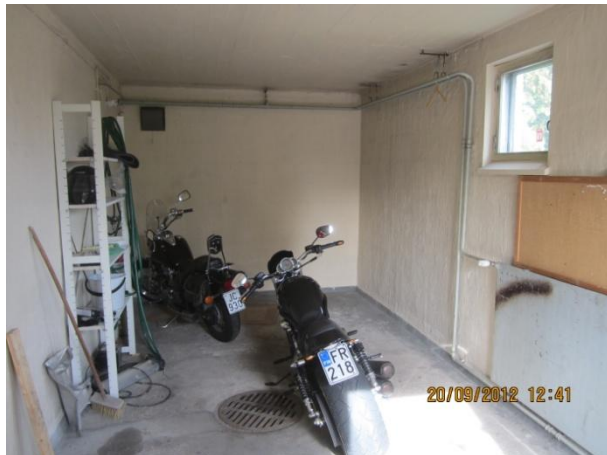
**Kuva 13** Autotallin lattia kulunut, halkeamia pintalaatassa.

Asuntojen kohdalla alapohja vaikutti olevan kunnossa. Toja-levyt ovat herkkiä kosteusvaurioitumaan, mutta tästä ei saatu tietoa tai havaintoa. Autotallilattiat kunnostetaan pinnoiltaan. Toimitilojen kellarin alueella alapohjan paikoin koholla olevan kosteuden takia ei juuri kannattane tehdä enempää, kun tilat pidetään varastokäytössä. Tavarat pitää kuitenkin nostaa lattiasta irti, jotta kosteus pääsee haihtumaan, eivätkä tavarat vaurioidu. Lattiaain halkeamat paikataan. Lattian pintamateriaalien on oltava nk. hengittäviä.

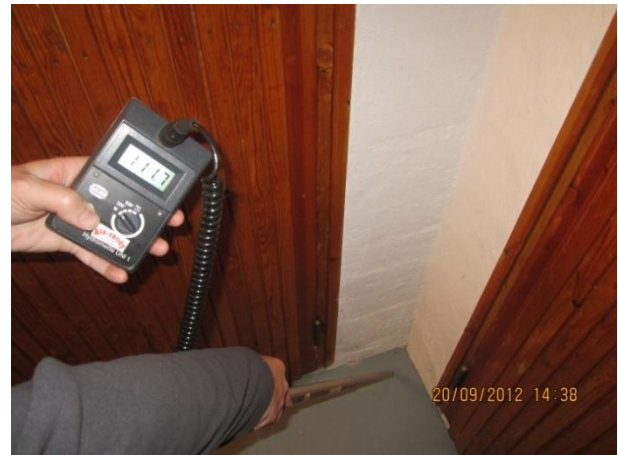
**Kuva 14** Pintakosteusarvo koholla kellarin lattias-  
assa

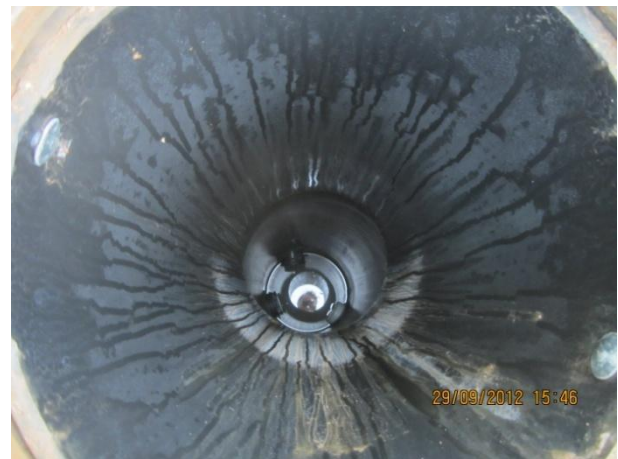
**Kuva 16** Kuvan 15 tarkastuskaivossa salaojan  
juoksupinta on vain n. 50 cm kellarin  
lattiaa alempana.

Salaojien osalta hankitaan ko. suunnitelma ja tarkistetaan niiden mahdollinen täydennystarve. Salaojien toimivuus varmistetaan huuhtelemalla ne. Salaojien toiminnasta pidetään vuosittain huolta.

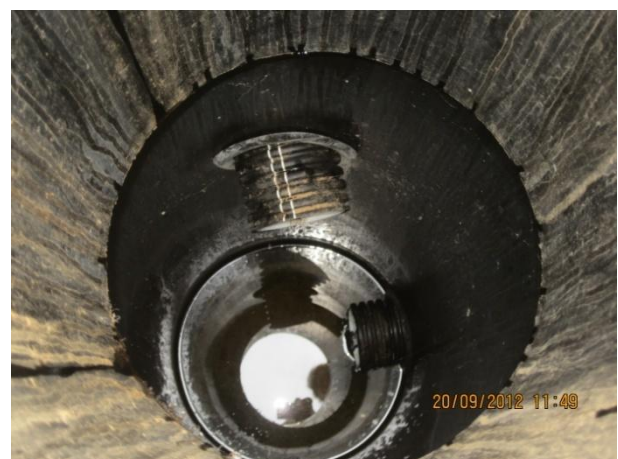
**Kuva 18** Saunanurkan tarkastuskaivossa ylem-  
män putken jp1,2 metriä maanpinnasta  
ja alemmassa mp-jp n. 2,0 m

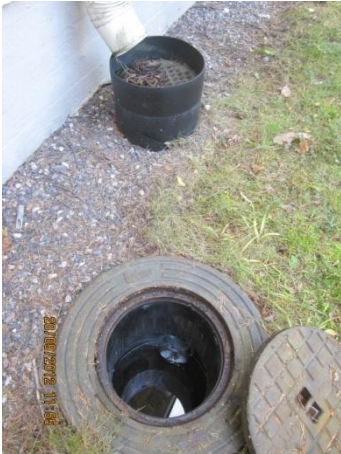
**Kuva 19** Tarkastuskaivo asunnon 5 kohdalla  
johon salaoja päättyy, mp-jp 0,6 m

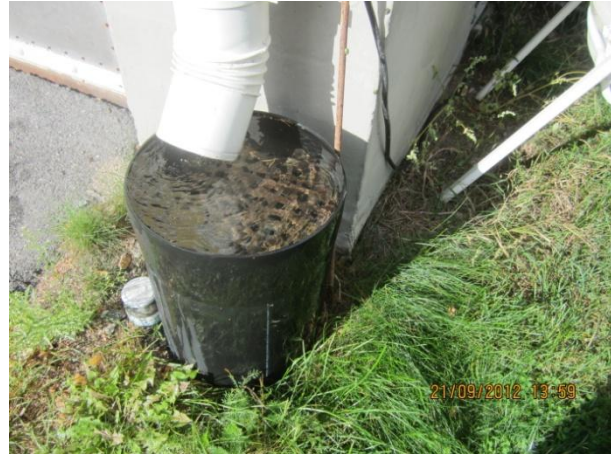
Salaojajärjestelyistä ei ollut käytössä suunnitelmia. Salaojat on uusittu arviolta n. 10 vuotta sitten, samalla on rakennettu kattosadevesiviemärit. Tarkastuskaivot ovat muovia ja putket 2-kertaisia muoviputkia. Salaojat vaikuttivat toimintakuntoisilta ja vaikuttivat asuntosiiiven kohdalla olevan riittävän syväällä. Toimitila-alueella perustukset on viety kallioon asti, joten todennäköisesti salaojitus-taso on perustustasoa ylempänä, eikä ole louhittu uusimisen yhteydessä syvemmälle. Näin vettä voi päästä perusmuurien ali alapohjätäyttöihin. Kellariportaiden kulmalla olevassa tarkastus-/ purkukaivossa salaojan alin juoksupinta on vain n. 50 cm lattiapintaa alempana. Uusia salaojia ei ole vedetty koko talon ympäri, vaan ne puuttuvat autotallipäädystä ja osalta takasivua. Autotallin kulmalla kattosadevesiviemäri ei tuntunut toimivan, vaan tulvi sateella yli, joten perustukset kastuvat.

**Kuva 20** Autotallin kulmalla tulviva rännikaivo

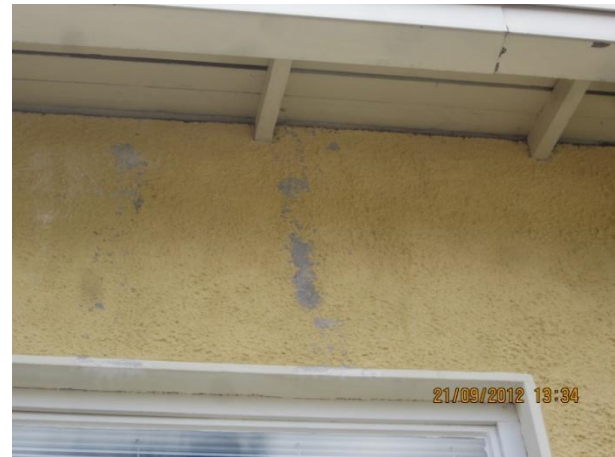
**Kuva 22** Maali irti toimitilaosan itäsivun räystään  
alla.

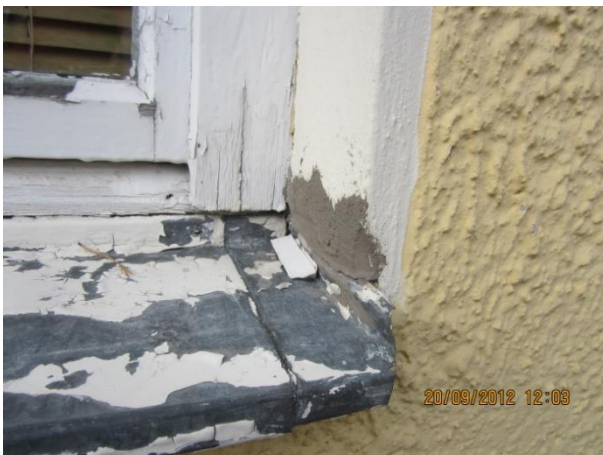
**Kuva 23** Huono pellitysliittymä, jonka takia  
rappausvaurio, erikoinen vp-jatke.

Ikkunoiden vesipellitykset uusitaan ikkunoiden kunnostuksen yhteydessä ja vesipeltien päätyliittymät tehdään oikeaoppisesti, samalla vesipeltien kaltevuutta lisätään. Julkisivujen huoltomaalaus tehdään jakson lopulla, jota ennen tarkistetaan mahdollinen rappauksen korjaustarve. Sokkelien hiushalkeamat tiivistetään. Jakson lopulla tehdään betonirakenteiden teräspeitemittaus tv. tutkimukset. Kuluneet päätyräystäät huoltomaalataan, rännien ja syöksytorvien maalivauriot korjataan. Pääsisäänkäynnin puupilarit uusitaan liimapuupilareiksi ja maalataan.

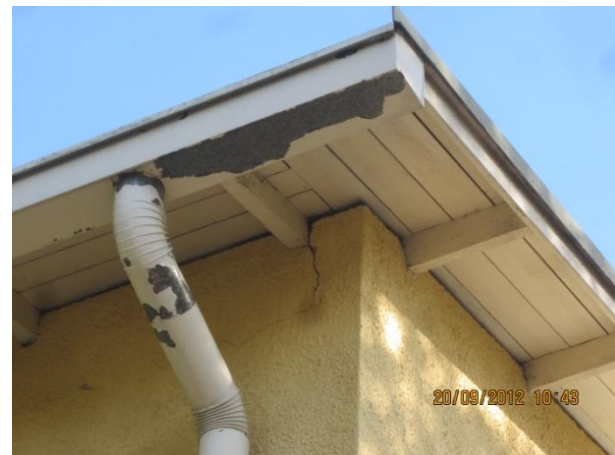
**Kuva 24** Rappaushalkeama, maalit irtoaa rän-  
neistä.

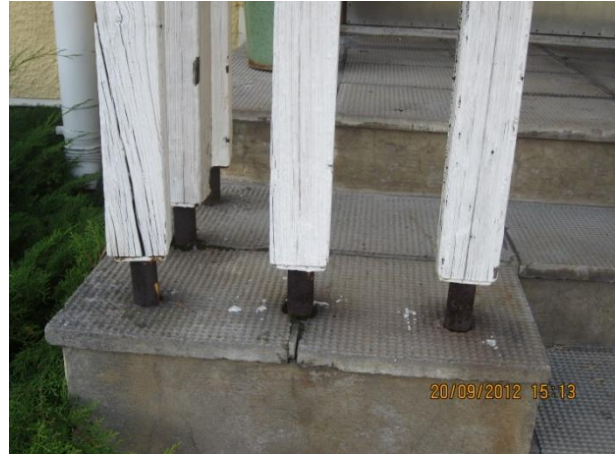
**Kuva 26** Toimitilojen pääsisäänkäynnin pilarit ovat halkeilleet

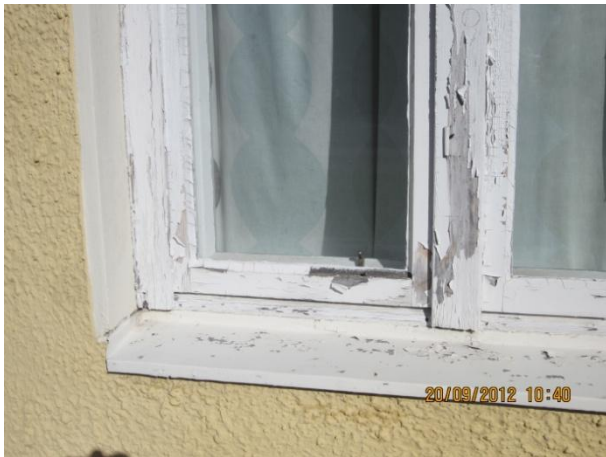
**Kuva 27** Ikkunoiden ulkopinnat ovat kuluneet, mutta puu on vielä kovaa.

Ikkunoiden ulkopinnat kunnostetaan lähiaikoina, samalla uusitaan vesipellitukset lisäten niiden kaltevuutta. Sisäpuitteisiin voi lisätä energiasäästön takia umpiolasin, mutta tiivisteiden uusinta voi riittää. Ulkoalapuitteiden kittilistan tilalle asennetaan tippanokallinen metallilista + tiivistyskittaus. Vaihtoehtoisesti ikkunat uusitaan kokonaan.

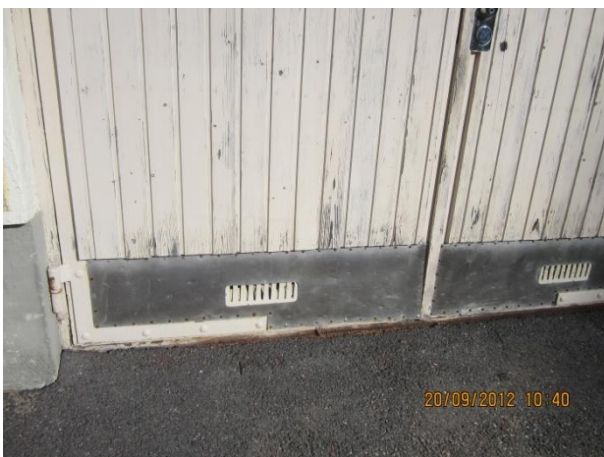
**Kuva 29** Autotallien ovipaneelit on uusittu joskus, maali on huonokuntoinen

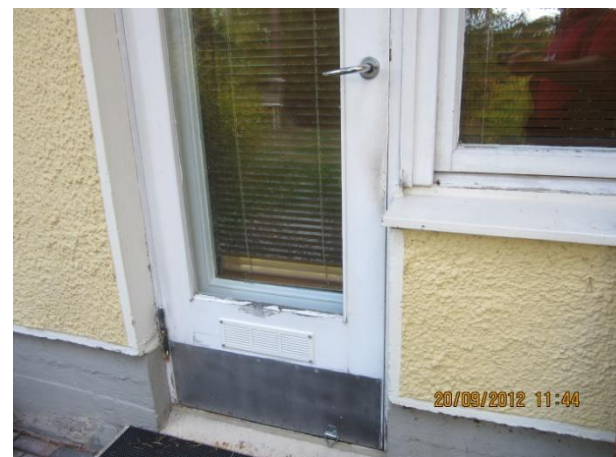
**Kuva 30** Asunnon terassin ovi on kulunut, siinä on venttiili.

Ulko-ovet kunnostetaan korjaten käyntivälit, lisäten ovien jäykkyyttä esim. levyllä, sekä kunnostamalla pinnat ja uusimalla lukot. Lasit uusitaan turvalasiksi, mikäli ovat normaalilaseja. Asunto-oviin tulee lisätä tiivisteet. Vaihtoehtoisesti ovet uusitaan.

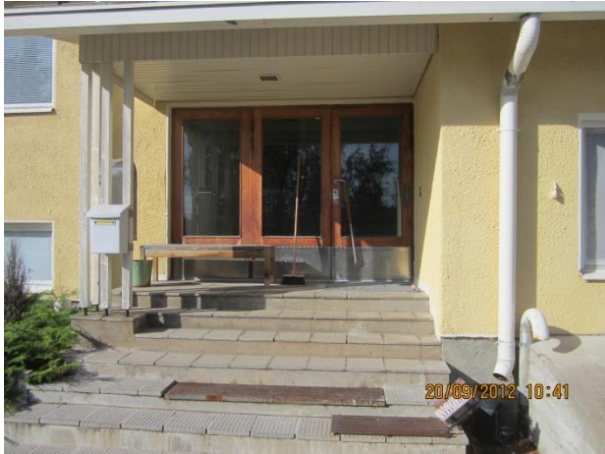
**Kuva 31** Toimitilojen pääovi, vain yksi lasi. Betonilaatoissa on kopta.

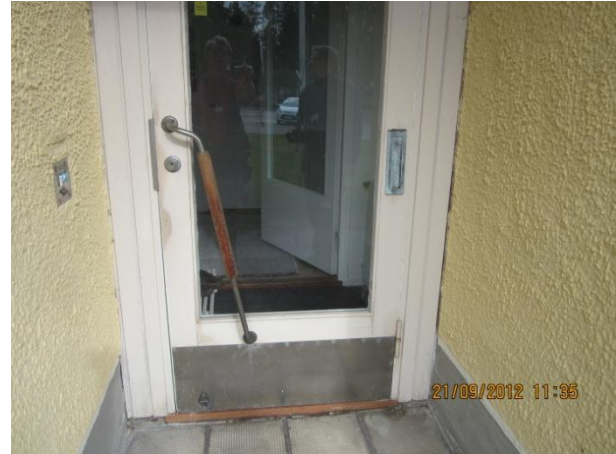
**Kuva 32** Asuntojen ovissa on vain yksi lasi, eikä ole tiivisteitä.

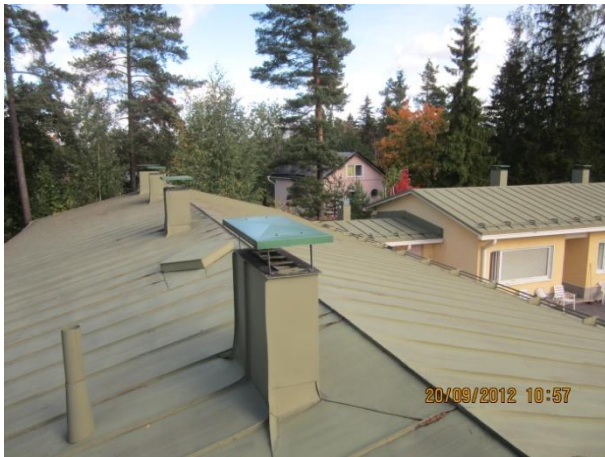
**Kuva 33** Yleiskuva asunto-osan vesikatolta, kulkusiltoja ei ole.

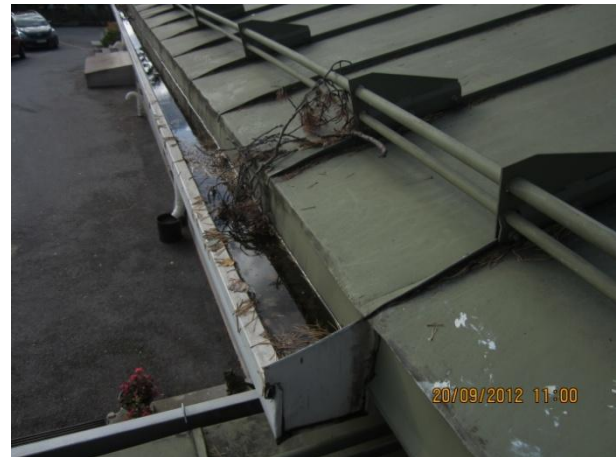
**Kuva 34** Rännien huoltoväli on ollut liian pitkä

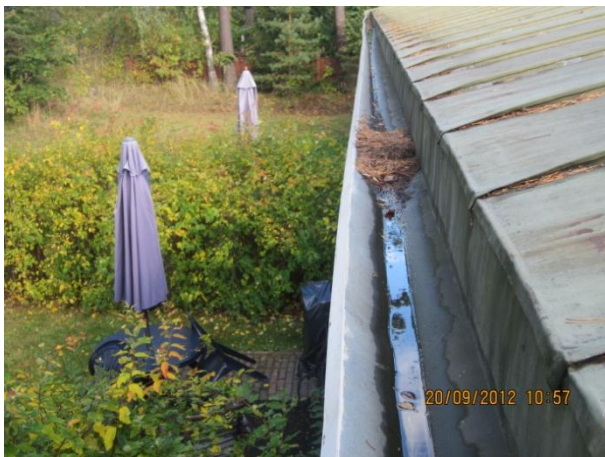
**Kuva 35** Asuntojen terassisivun ränni on vääntynyt, lumiesteet puuttuvat

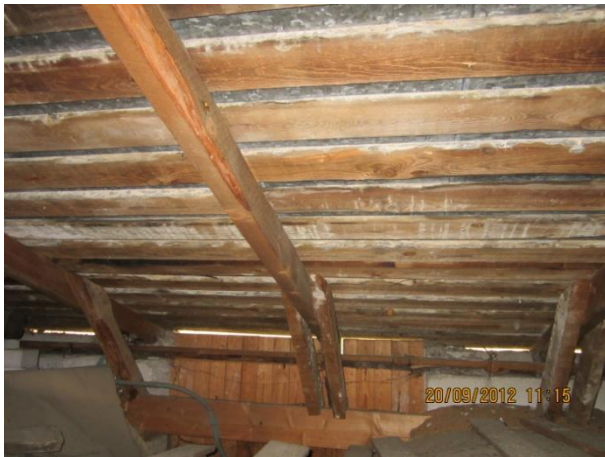
**Kuva 39** Ontelo tuulettuu räystäältä, kattotuolin kantavuus tulee varmistaa.

Vesikattorunkojen osalta tarkistutetaan niiden mitoitus ja mahdollinen vahvistustarve.

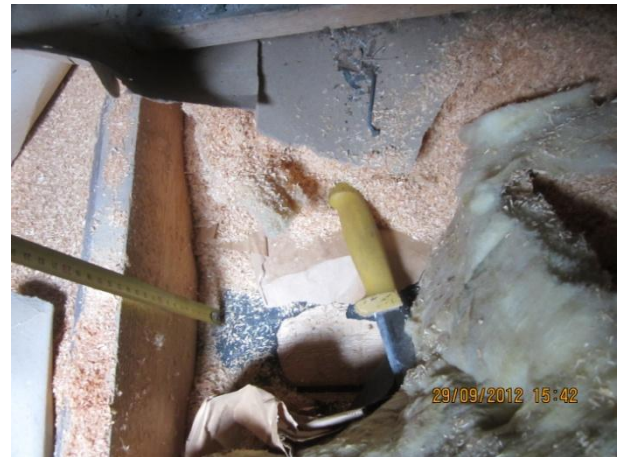
**Kuva 40** Asunnon puuyläpohjaa, purua 10 cm, villaa 5 cm, paperi ja pohjalauta.

Asuntosiiiven yläpohjan eristys kannattaa uusida. Vanhat eristeet poistetaan, tarkistetaan ilmansulukupaperin tiiveys ja asennetaan räystäiden lähelle tuulenohjaimet. Harjalinjalle ja huoltokohteille tehdään kulkusillat. Yläpohjaan asennetaan puhallusvillaeristys esim. 50 cm. Myös palopermantojen yläpuolelle lisätään puhallusvillaa. Sisätilojen puolelta voidaan kattoihin lisätä höyrynsulut, jotka liitetään tiiviisti seiniin ja läpivienteihin. Taloussiiven kuivaushuoneen ja pyörävaraston kattoon voidaan lisätä alapuolelle eristystä.

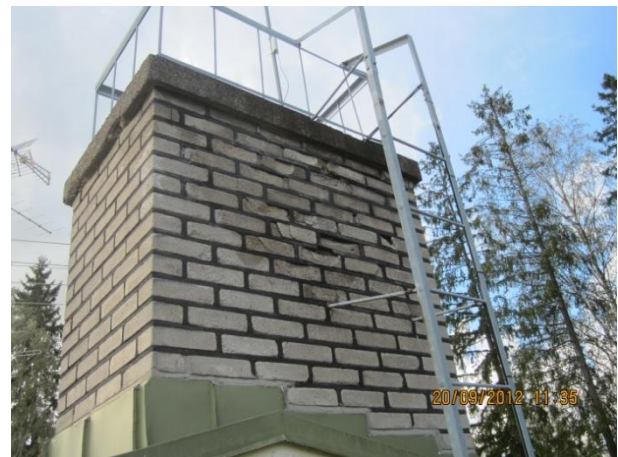
- korkean osan pellittämättömän savupiipun muuraus lohkeilee ja voi aiheuttaa vaaraa
- vesikourujen ja rännikaivojen puhdistusta tulee tehostaa huoltotöinä

**Kuva 42** Huonokuntoinen piippu, tikkailta vesikattolle siirtyminen on haasteellista.

Toimitilojen vesikatolta puretaan tarpeeton piippu, samalla saadaan turvallinen kulkureitti. Katon kulkuluukku otetaan käyttöön ja lukitaan ulkopuolelta. Yläpohjaan voidaan lisätä eristystä, mutta samalla kanavat peittyvät. Näin pitää tehdä kulkusillat huoltokohteille. Sisätiloista tulevan kulkuluukun ympärille lisätään turvakaide tv. järjestely.

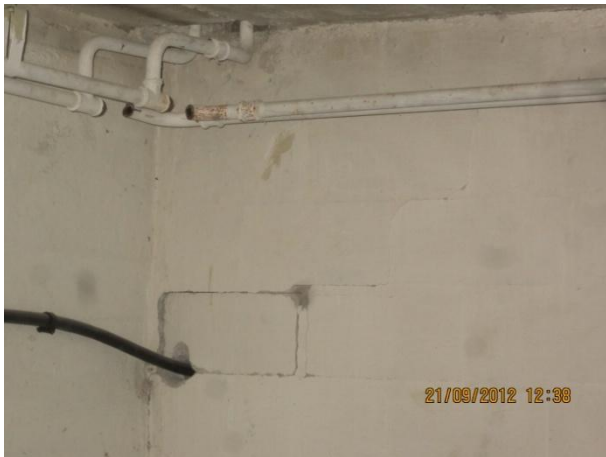
**Kuva 57** Käytöstä poistettuja lämpöputkia kellarissa.

Lämmitysjärjestelmän kunto on pääosin hyvä. Tarpeettomat putket suositellaan purettaviksi. Eris-  
teitä lisätään autotalleissa. Termostaattiventtiileitä uusitaan ja lisätään.

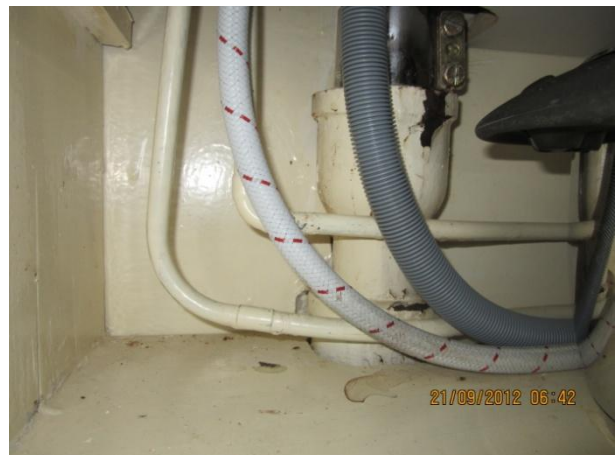
**Kuva 60** Vanha valurautaviemäri asunnon keittiön alakaapissa.

Toimitilojen käyttövesiasennukset ovat käyttökuntoiset vielä pitkään. Asuntojen kvv-asennukset  
uusitaan muutossuunnitelmien vaatimalla tavalla. Valurautaiset viemärit ja pohjaviemärit korvataan  
muoviviemäreillä tai tehdään nk. sukitus.

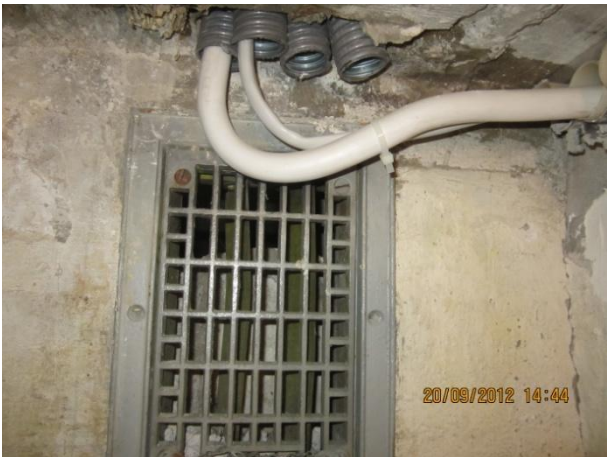
**Kuva 63** Kellarin painovoimainen poistoventtiili, hormissa on esteenä tiilimuurausta.

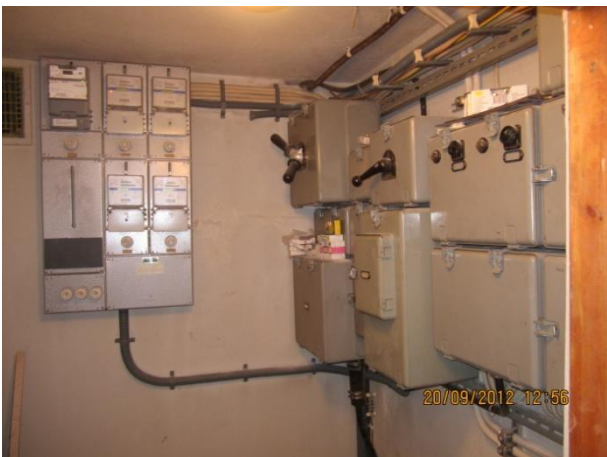
**Kuva 65** Alkuperäinen sähköpääkeskus kellarissa

Muutostöiden takia asuntosiiven sähköistykset joutunee uusimaan. Tästä voi koitua tarve uusia myös sähköpääkeskus. Pihavalaistusta parannetaan.
