# KOSTEUSVAURIOKARTOITUS, KOTKANSIIPPI 7, VANTAA

## Kosteusvauriokartoitus, Kotkansiipi 7, Vantaa

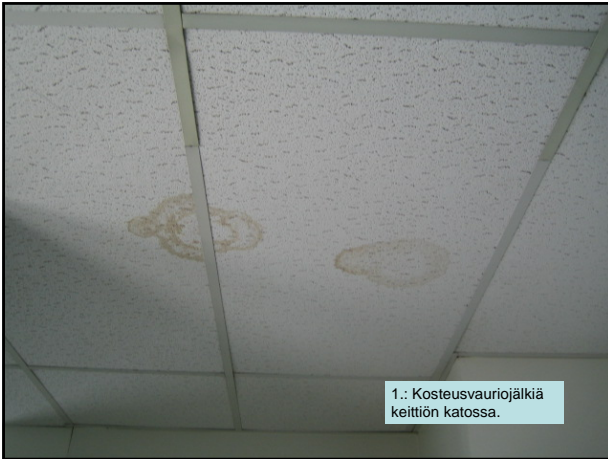
1.: Kosteusvauriojälkiä keittiön katossa.

- Lattiamaton alapuolinen kosteustilanne suositellaan selvitetäväksi tarkemmin tutkimuksin paikoista, joissa havaittiin kohonneita lukemia pintakosteuden tunnistimella.
- Vaurioituneet välikattolevyt ja akustiikkavillat, sekä vaurioituneet maalipinnat suositellaan poistettaviksi.
- Akustiikkavillojen ja ontelolaattojen maalipinnan vauriojälkien (2. krs. katto) syy tulisi selvittää.

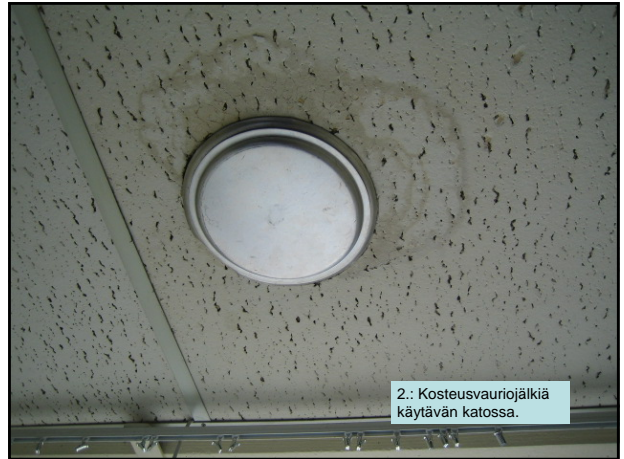
- 1. Kerros:
  - Tilojen 119 ja 121 WC-istuinten juuressa havaittiin kohonneita lukemia pintakosteudentunnistimella.
  - Tilan 114 (eteinen/käytävä) alas lasketun välikaton levyssä havaittiin kosteuden aiheuttamia jälkiä.

2.: Kosteusvauriojälkiä käytävän katossa.

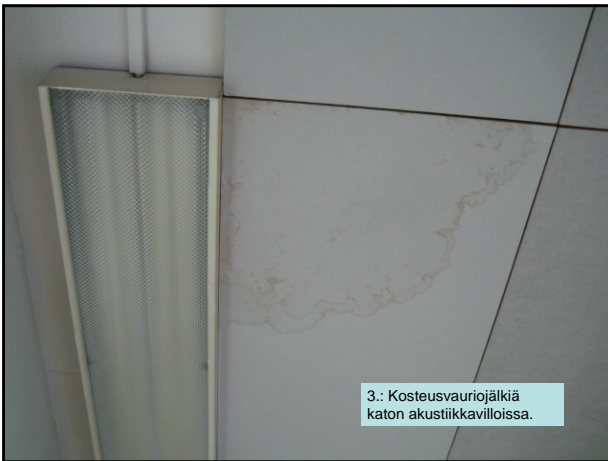
- Tilojen 215, 226 ja 230 alas lasketun välikaton levyissä havaittiin kosteuden aiheuttamia jälkiä.
  - Tilojen 203, 204, 205, 206, 207 ja 216 katon ontelolaatas-  
sa/akustiikkavillalevyissä havaittiin kosteuden aiheuttamia jälkiä.

3.: Kosteusvauriojälkiä katon akustiikkavilloissa.

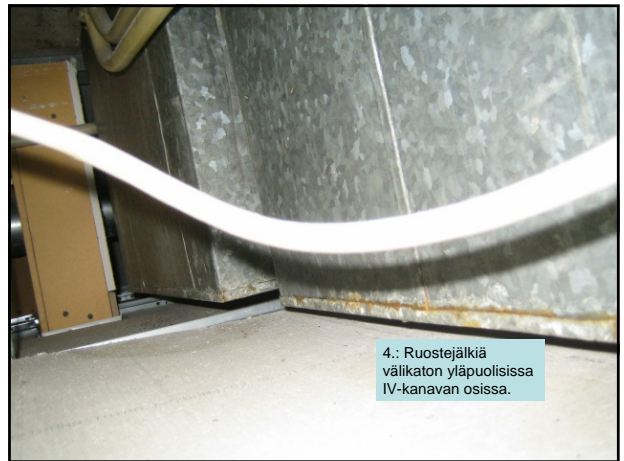
- Vaurioituneiden välikattolevyjen yläpuolisissa IV-kanavissa oli ruosteisia jälkiä.
  - Tilaan 197 ei päästy.
- 2. Kerros:
  - Tilan 222 urinaalin juuressa havaittiin kohonneita lukemia pintakosteudentunnistimella.

- WC-kalusteiden juuressa pintakosteuden tunnistimella havaitut kohonneet arvot voivat johtua lattiamaton alle kertyneestä kosteudesta.
- Suihkutilan 217 lattiassa pintakosteuden tunnistimella havaitut kohonneet arvot johtuvat tilan tavanomaisesta käytöstä.
- Tilan 216 lattiassa pintakosteuden tunnistimella havaitut kohonneet arvot voivat johtua lämpöpatterin vuodosta tai ulkoapäin seinustalta tapahtuvasta kosteuden siirtymisestä.
- Ontelolaattojen / akustiikkavillojen kosteusvauriojäljet voivat olla ontelolaatan sisäisen kosteuden tai kattovuodon aiheuttamia.
  - Paikoissa ei havaittu kohonneita lukemia pintakosteudenilmaisimella, joten jäljet voivat olla hyvinkin vanhoja
- IV-kanavan osien ruostejälkien perusteella välikaton levyjen kosteusvauriot johtuvat todennäköisesti IV-kanavan pintaan tiivistyneen veden valumisesta levyn päälle.

4.: Ruostejälkiä välikaton yläpuolisissa IV-kanavan osissa.

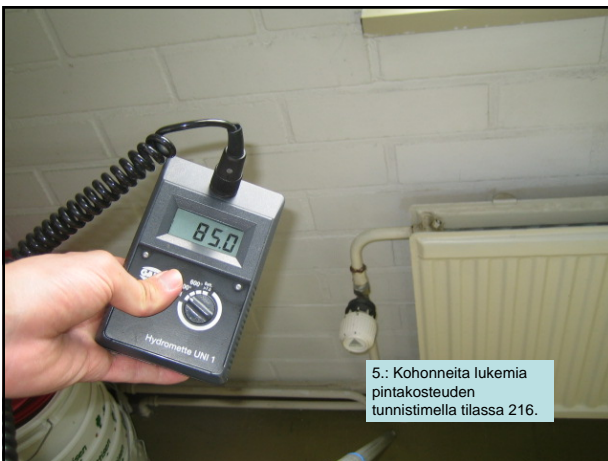
- Tilan 219 WC-istuimen juuressa havaittiin kohonneita lukemia pintakosteudentunnistimella.
  - Tilan 221 lattiakaivo oli tulvinut lattialle.
  - Tilojen 216 ja 217 lattiassa havaittiin kohonneita lukemia pintakosteudentunnistimella.

5.: Kohonneita lukemia pintakosteuden tunnistimella tilassa 216.

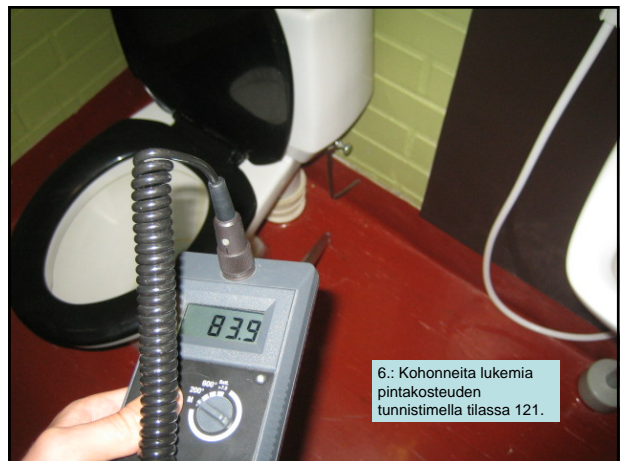
6.: Kohonneita lukemia pintakosteuden tunnistimella tilassa 121.
