KORSON KESKUSTAN LEIKKIKENTTÄRAKENNUS

Korsontie 11
01450 VANTAA

KUNTOTUTKIMUSSELOSTE

17.5.2002

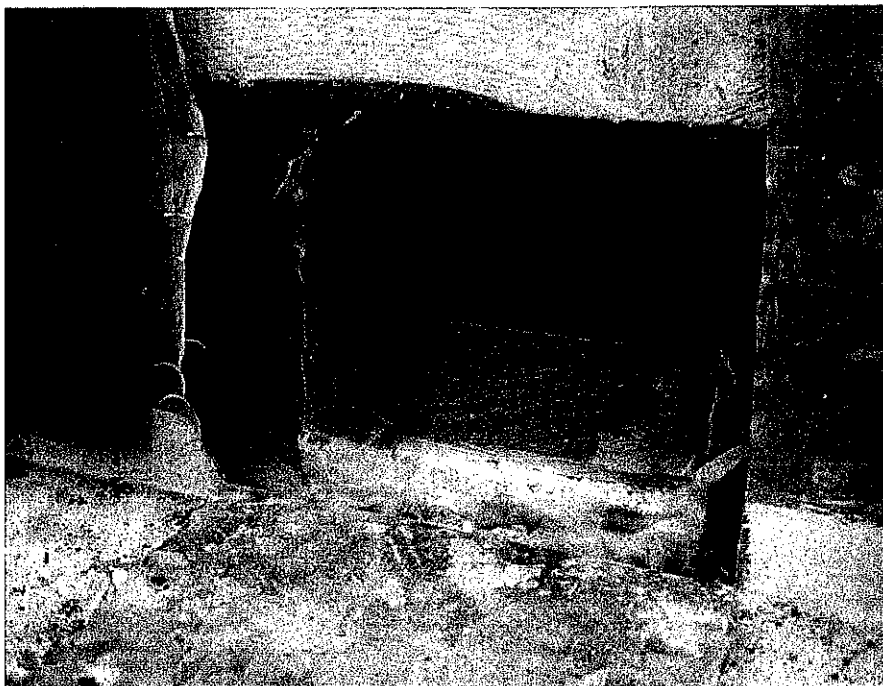
Kuva 1
Avauskohta 1.

- avauskohdassa seinärakenne vastasi suunnitelma-asiakirjoissa esitettyä lukuun ottamatta sisäpinnan rakennuslevyn laatua (käytetty lastulevyä)
- avauskohdasta ei ollut aistittavissa homeenhajua
- kantavan pystyrungon alajuoksu on kestopuurakenteinen ja erotettu harkkosokkelirakenteesta erotuskaistalla (muovipäällysteinen vuorivillamatto)
- sokkelirakennetta suojaavan pellityksen yläreuna ulottui noin 190 mm sokkelin yläpinnasta ylöspäin
- silmämääräisessä tarkastelussa ei mineraalivillaeristeissä, alajuoksussa tai puurungon (125x50) alaosissa ollut havaittavissa kosteus- tai mikrobivaurioon tai rakenteen puutteelliseen kosteus- ja lämpötekniiseen toimintaan viittaavaa merkkiä
- alajuoksusta suoritetusta kosteusmittauksesta ei puuaineksesta ollut todettavissa poikkeavaa kosteutta

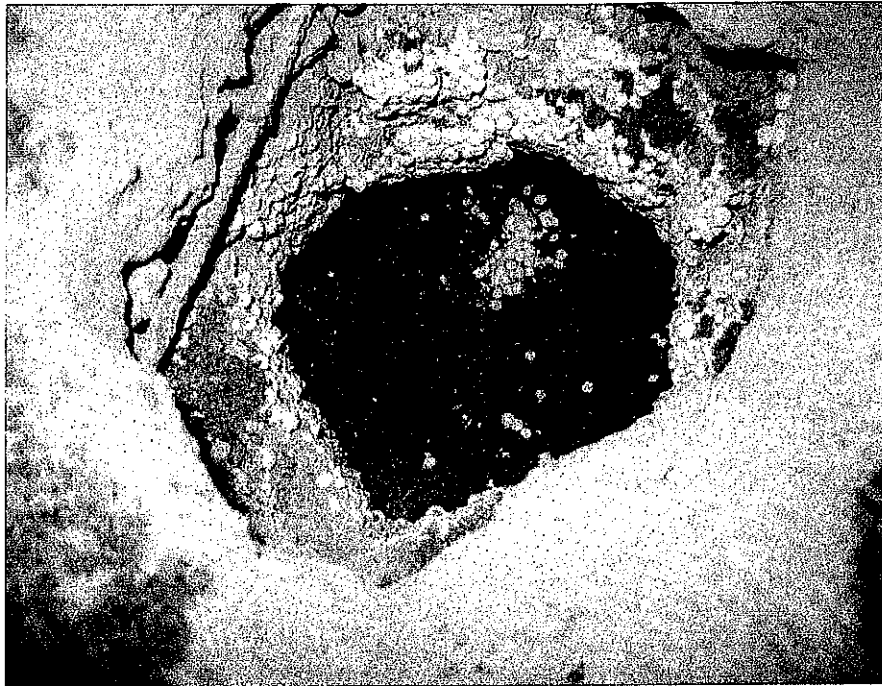
Kuva 3
Avauskohta 3.

- avauskohdassa alapohjarakenne vastasi suunnitelma-asiakirjoissa esitettyä
- avauskohdasta ei ollut aistittavissa homeenhajua
- silmämääräisessä tarkastelussa ei alapohjarakenteesta ollut havaittavissa vähäisintäkään kosteus- tai mikrobivaurioon tai rakenteen puutteelliseen kosteus- ja lämpötekniseen toimintaan viittaavaa merkkiä

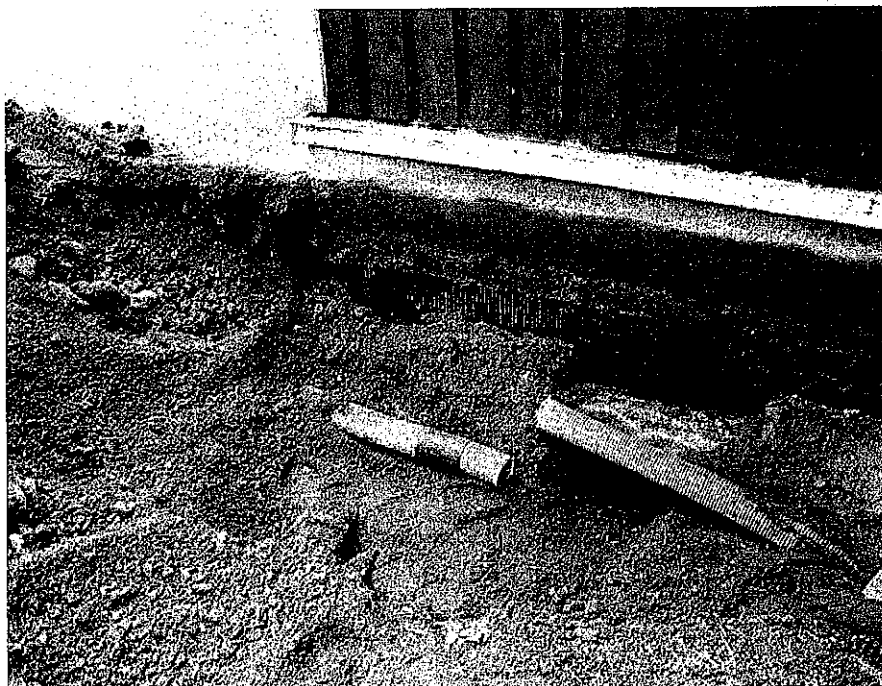
Kuva 4
Avauskohta 4.

- rakennus on perustettu maanvaraisesti rakennesuunnitelmien mukaan (piir. no. RAK 1, 3-7), tosin anturaleveys oli rakennepiirustuksiin merkittyä suurempi
- sokkelirakenteen perusmuurilevyn yläreuna oli noin 300 mm sokkelivierustan maanpinnan alapuolella (patolevyn yläreuna ei ulottunut maanpinnan tasoon)
- näkyvällä sokkeliosuudella on kevytsoraharkko (H-75) varsin pahoin rapautunut todennäköisimmin kosteuden ja pakkasen yhteisvaikutuksesta
- avauskohdassa sokkelikorkeus oli matala, noin 200 mm (mitatut sokkelikorkeudet on merkitty liitteeseen 1)

- salaojaputkien yläreunan korko on anturan yläpinnan tasossa (salaojaputken korko-asema ei enää vastaa voimassa olevia määräyksiä ja ohjeita; RakMK C2, Kosteus, Määräykset ja ohjeet 1998)
- rakennuksen pohjoispuolella pintakallistukset sokkelivierellä olivat yleisesti päin rakennusta

Koekuopan M1 kohdalla on sokkelirakenteen perusmuurilevyn yläreuna oli noin 300 mm sokkelivierustan maanpinna alapuolella (patolevyn yläreuna ei ulottunut maanpinnan tasoon, kuva 4). Erityisesti rakennuksen pohjois- ja länsisivuilla on näkyvän sokkelipinnan osuudella H-75-harkko (pakkas)rapautunut pahoin kosteuden ja pakkasen yhteisvaikutuksesta (kuva 7). Rapautumista on todennäköisesti vauhdittanut vähäisen sokkelikorkeuden, seinärakenteen vierellä säilytettävien lumikerrosten ja puutteellisten maanpinnan kallistusten synnyttämä kosteusrasitus. Sokkelirakenteeseen liittyvä suojapellititys on kolhiintunut ja rikkoutunut pahoin ensisijaisesti siihen kohdistuneiden mekaanisten rasitusten seurauksena (kuva 8).

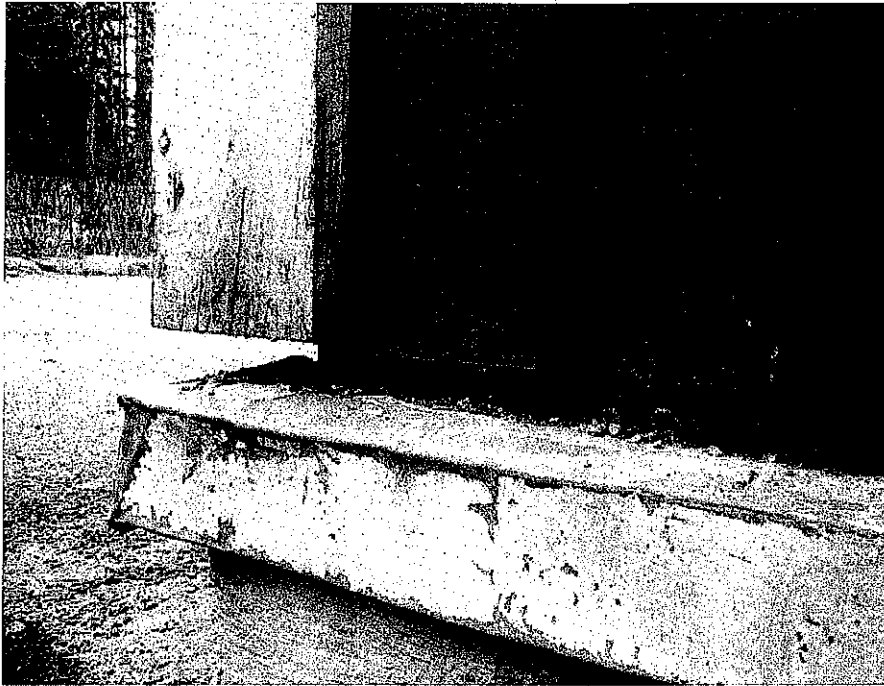
Kuva 5.

Rakenneavauksissa (avauskohdat 1 ja 2, ks. kohta 3.3.) ei ulkoseinissä havaittu rakenteen puutteelliseen kosteustekniseen toimintaan viittaavia vaurioita. Rakenneavauksessa ei myöskään havaittu rakenteen mikrobivaurioihin viittaavia merkkejä. Sen sijaan ulkoverhouslaudoituksen alaosissa oli havaittavissa kosteuden synnyttämään hometta (kuva 5).

Rakenneavauksia aistinvaraisesti tutkittaessa ei ulkoseinästä todettu rakenteen kosteus- tai mikrobivaurioon viittaavia merkkejä. Sen sijaan ulkoverhouslaudoituksen alaosissa oli havaittavissa kosteuden synnyttämään hometta, mikä tässä tapauksessa viittaa vähäiseen sokkelikorkeuteen, puutteelliseen pinnan kallistukseen seinävierillä tai seinärakennetta vasten oleviin lumikinoksiin (rakennuksessa ei ole lumiesteitä). Yleisesti toteutettu rakenne vastaa suunnitelma-asiakirjoja ja rakennetta on myös kosteustekniseltä toiminnaltaan ja lämmöneristävyydeltään pidettävä oikeaoppisena. Rakennuksen voimakkaan alipaineisuuden vuoksi vuotovirtausten mahdollisesti synnyttämiä paikallisia vaurioita ei kuitenkaan voida havaita kuin rakenteita avaamalla tai ottamalla riittävä määrä materiaalinäytteitä mikrobitutkimuksia varten.

Kolhiintunut sokkelipelti, verhoilulaudoituksen pinnassa olevaa homekasvustoa.

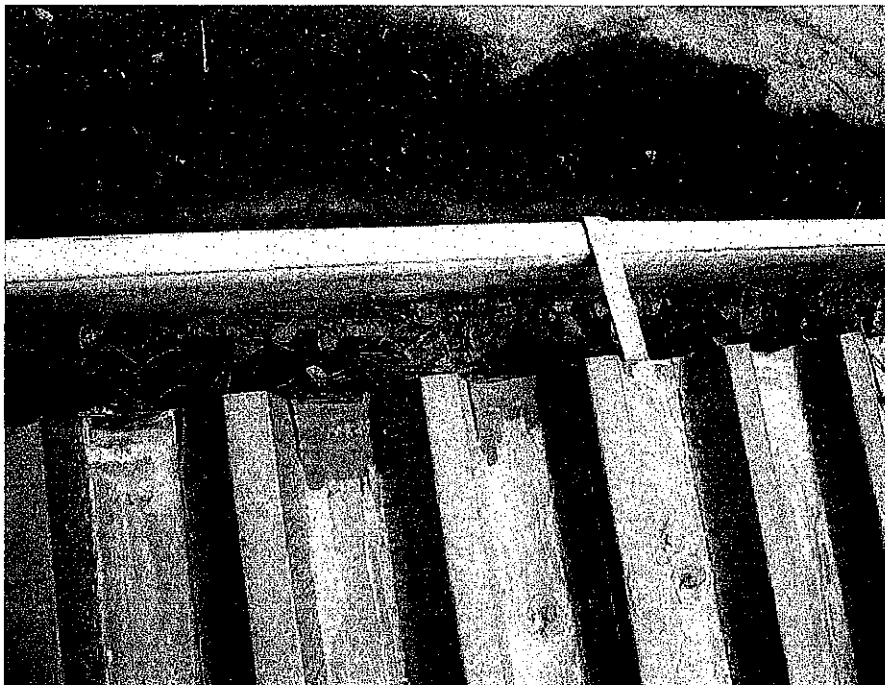
Kuva 6

Räystään rakenneavauksessa ei yläpohjarakenteesta todettu rakenteen kosteus- tai mikrobivaurioon viittaavia merkkejä. Toteutettu rakenne vastaa suunnitelma-asiakirjoja, mutta on tuuletuksen toimivuuden puolesta puutteellinen. Rakennuksessa ei ole seinärakenteiden yläosaa suojaavia räystäitä. Vesikatolta puuttuvat lumiesteet ja räystäskourut olivat roskaisia.

Roskainen räystääkouru.

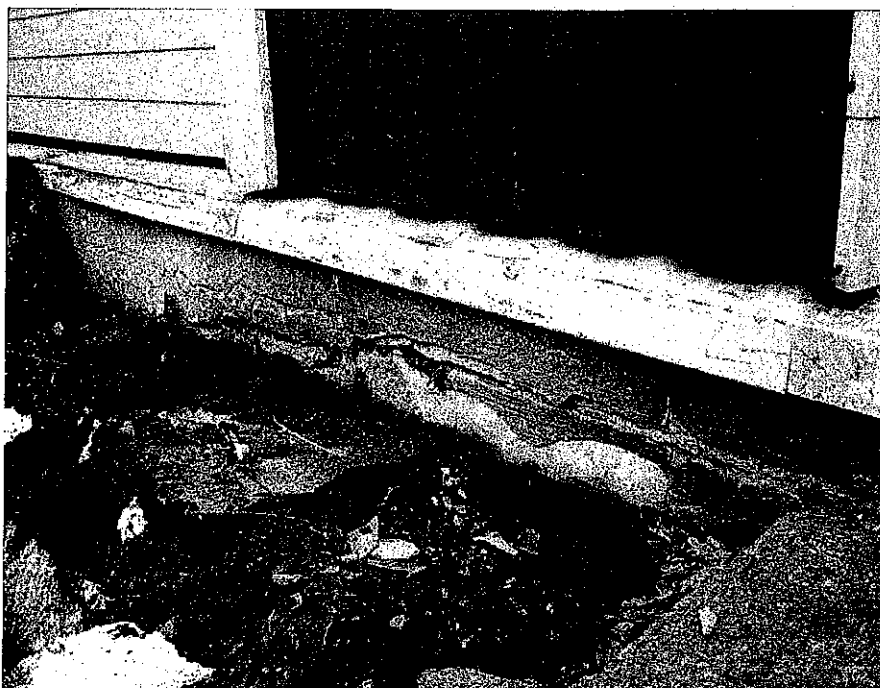
Rakennuksen pohjois- ja länsisivuilla on näkyvän sokkelipinnan osuudella H-75-harkko rapautunut pahoin kosteuden ja pakkasen yhteisvaikutuksesta. Rapautumista on vauhdittanut todennäköisimmin vähäisen sokkelikorkeuden, seinärakenteen vierellä säilytettävien lumi-kinosten, syöksytorstista piha-alueelle valuvien sadevesien ja puutteellisten maanpinnakallistusten synnyttämä kosteusrasitus. Sokkelirakenteeseen liittyvä suojapellitys on kolhiintunut pahoin ensisijaisesti siihen kohdistuneiden mekaanisten rasitusten seurauksena. Myös sokkelipellityksen kaltevuus on paikoin puutteellinen.

Kuva 7.
Rapautunut sokkelirakenne

Salaojitusjärjestelmään liittyvien korjaus- ja uusimistoimenpiteiden yhteydessä uusitaan sokkelin kosteudeneristys (perusmuurilevy) sekä sokkelipinnan rappaus kokonaisuudessaan ja lisäksi korjataan harkkorakenteen rapautumisvauriot. Sen sijaan sokkelirakenteeseen liittyvä suojapellitys sallitaan uusittavaksi vasta ulkoseinärakenteisiin kohdistuvien (perus)korjaustoimenpiteiden yhteydessä (pellitysten uusinta edellyttää ulkoverholaudoituksen purkua).

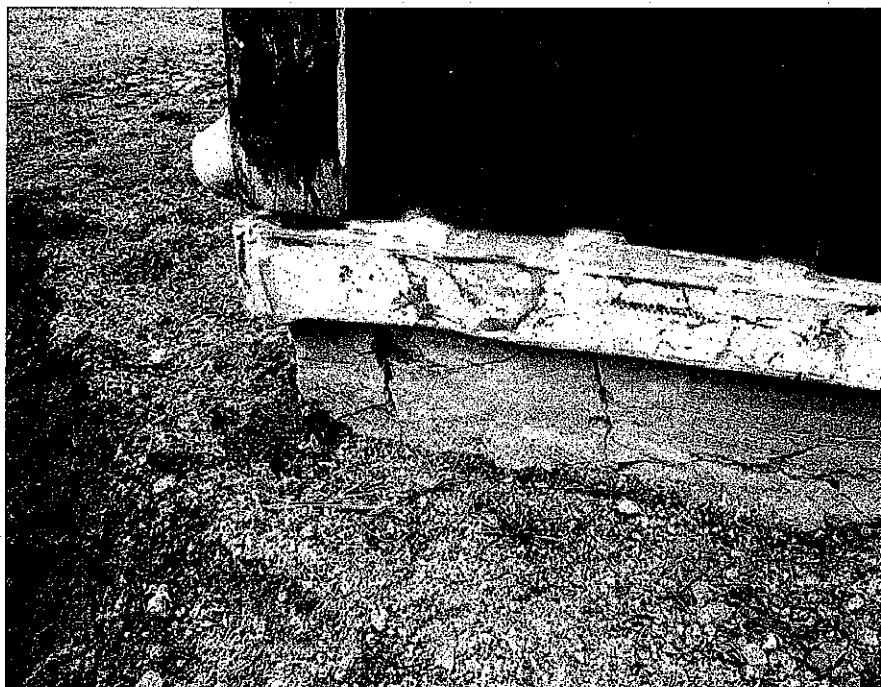
Kuva 8.
Rapautunut sokkelirakenne, kolhiintunut sokkelipelti.

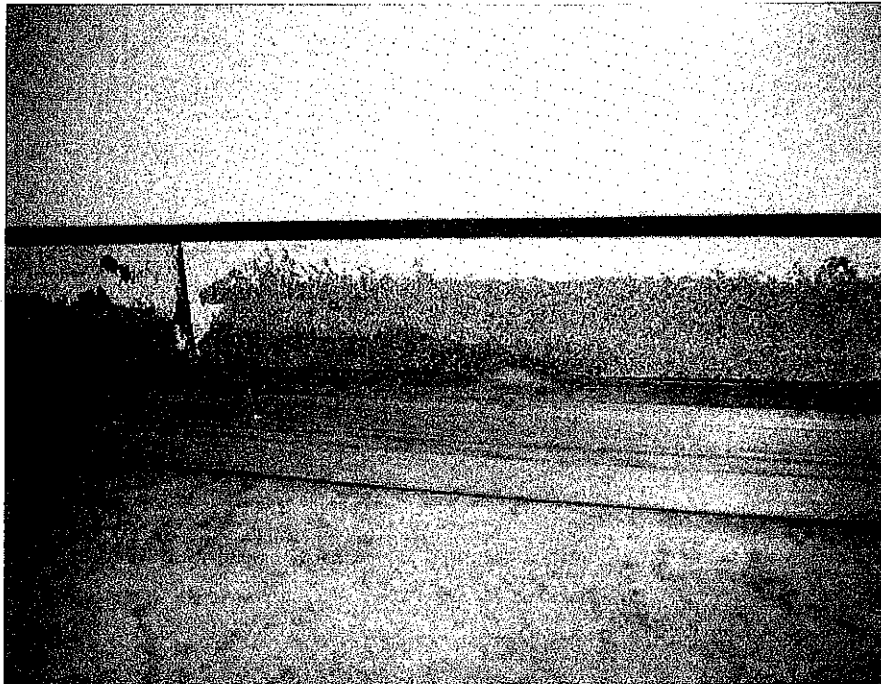
Materiaalinäyte M4 otettiin wc-tilaa vasten olevan väliseinän alaosaan (kuva 9). Materiaalinäytteestä oli tunnistettavissa sama kosteusvaurioon viittaava mikrobilaji (*Rhizopus*) kuin sivelynäytteestä S3 ja ilmanäytteistä I1 ja I3, jotka on otettu samaan huonetilaan liittyen kuin materiaalinäyte M4. Lastulevyrakenteen alaosaan on todennäköisesti päässyt kosteutta lattian pesuvesistä tai ulko-oven läheisyyden johdosta talviaikaan sulamisvesiä, mikä on synnyttänyt rakenteeseen kosteusjäljen/vaurion.

Kuva 9
Kosteusvauriojälki jalkalistan takaisessa lastulevyssä

Ensivaiheiseksi väliseinien korjaustoimenpiteiksi esitetään jalkalistojen taustojen tarkastamista ja seinärakenteen korjausta tarkastuksen edellyttämässä laajuudessa, millä toimenpiteillä pyritään poistamaan mikrobivaurioituneet rakennusmateriaalit tai estämään väliseinärakenteessa mahdollisesti olevien sieni-itiöiden (ja mikrobien aineenvaihduntatuotteiden) pääsyä huonetilaan.

*1) Väliseinien alaosien korjaustoimenpiteenä uusitaan levytys noin 600 mmm:n korkeuteen lattiapinnasta mitattuna. Avauksen yhteydessä tarkastetaan alajuoksun, puurungon ja seinän mineraaliviilaeristeen kunto (kosteus- ja mikrobivaurioituneet rakennusosat uusitaan/desinfioidaan), rakenteiden liitosaumat tiivistetään.

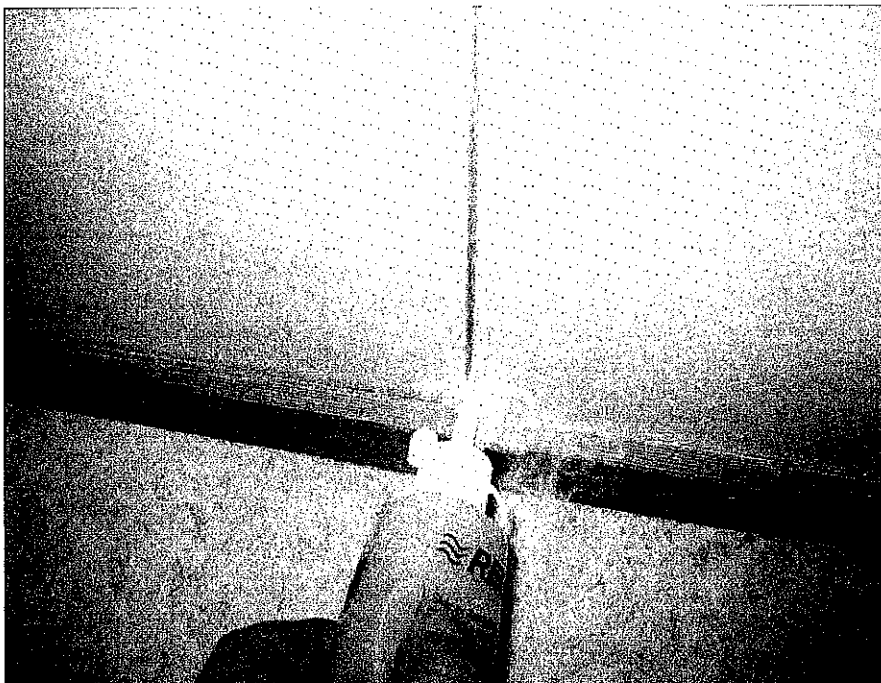
- tiloista ei ollut aistittavissa homeenhajua
- pintarakenteissa ei ollut havaittavissa merkkejä tai jälkiä kosteus- tai mikrobivaurioista lukuun ottamatta jalkalistan takaisia kosteusvauriojälkiä, joita todennäköisesti ovat synnyttäneet jalkalistan taakse päässet lattian pesuvedet (kuva 9)
- seinä- ja lattiapintojen rajakohdissa oli paikoin havaittavissa ilmapirtausta rakenteesta, mikä viittaa tilojen alipaineisuuteen (kuva 10, ks. myös kohta 4.5. Ilmanvaihtojärjestelmä)

Tehtyjen havaintojen perusteella rakennuksen korvausilmansaanti on puutteellista. Puutteellinen korvausilman saanti synnyttää rakenteiden läpi tulevia hallitsemattomia ilmavirtauksia, jotka puolestaan voivat aiheuttaa ulkovaipparakenteisiin kosteuden tiivistymisen kautta rakennevaurioita ja epäpuhtauksien kulkeutumisen sisäilmaan.

Kuva 10
Voimakasta vuotovirtausta seinä- ja lattiarakenteen saumakohdasta.

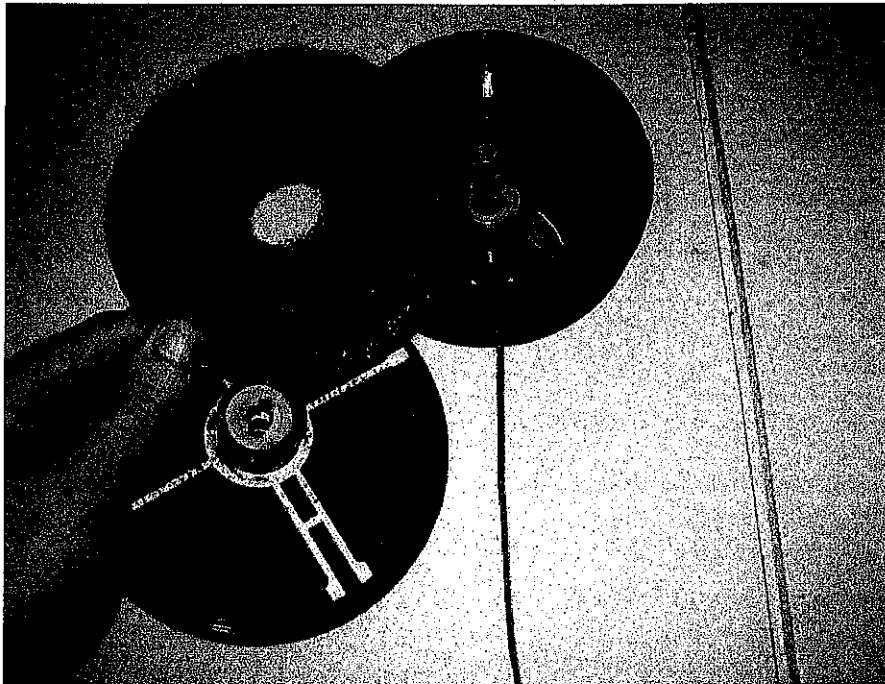
Kuva 11
Varsin likainen raitisilmasuodatin.

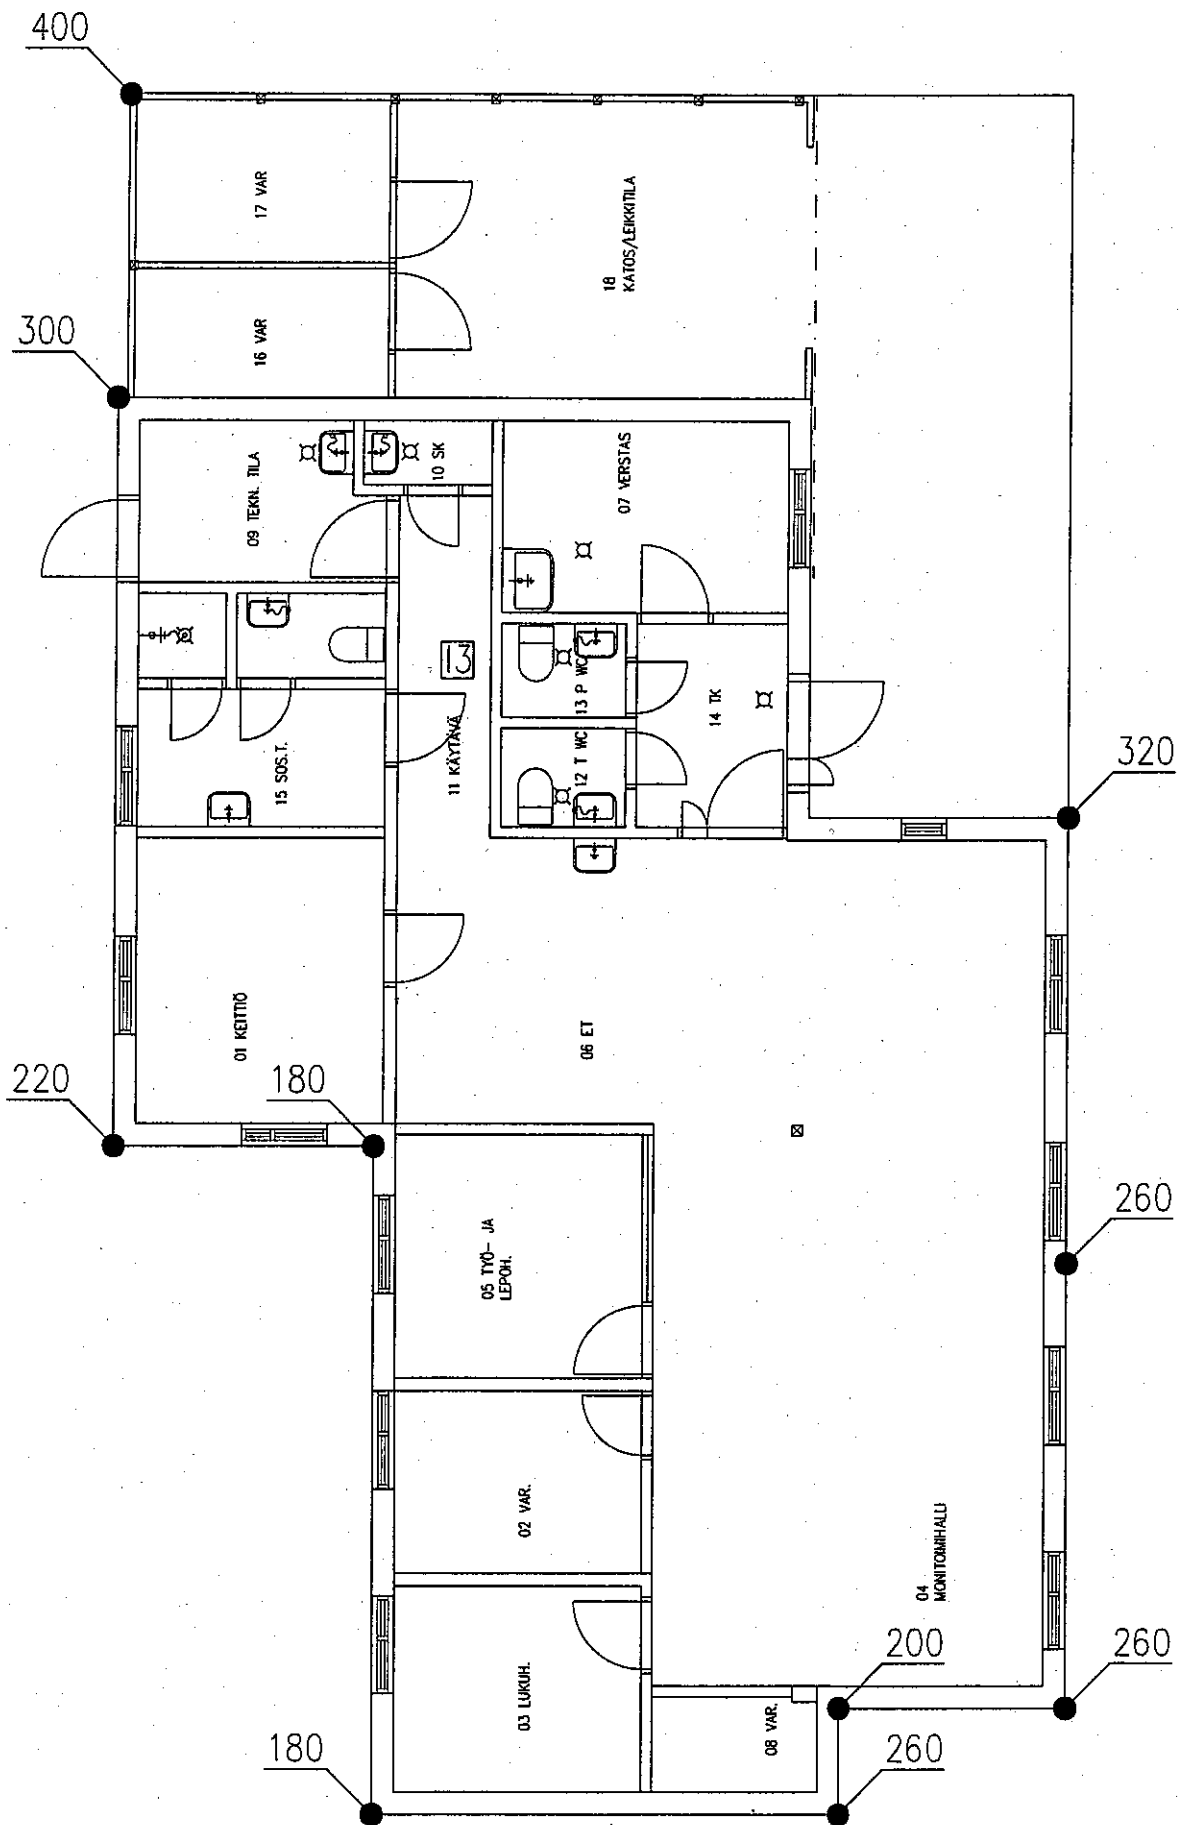
MITATUT
SOKKELIKORKEUDET
(MITAT MILLIMETREINÄ)

Rakennuksen pohjois- ja länsisivuilta mitatut sokkelikorkeudet on esitetty liitteessä 1. Sokkelikorkeudet rakennuksen pohjois- ja länsisivuilla olivat yleisesti puutteelliset kun arviointi suoritetaan RakMK C2:n kohdan 5.1 mukaan (ulkoilmaa vasten olevan ulkoseinän alareunan olisi yleensä oltava vähintään 0,3 metriä viereisen maanpinna yläpuolella). Vähäisen sokkelikorkeuden ja puutteellisen pintakallistuksen sokkelirakenteelle synnyttämiä vaurioita käsitelty kohdassa 4.2. Vaipparakenteet, Sokkeli- ja perusmuurirakenteet.

Rakennuksen pohjois- ja länsisivuilla sokkelikorkeudet olivat yleisesti vähäiset (ulkoilmaa vasten olevan ulkoseinän alareunan olisi yleensä oltava vähintään 0,3 metriä viereisen maanpinna yläpuolella). Vähäistä sokkelikorkeutta on myös pidettävä yhtenä keskeisenä tekijänä sokkelirakenteessa havaittuihin rapautumisvaurioihin.

Rakennuksen pohjois- ja länsisivuilla korjataan piha-alueen pinnantasausta niin, että se täyttää voimassa olevat määräykset ja ohjeet (RakMK C2, Kosteus, Määräykset ja ohjeet 1998) ja että sokkelikorkeus on kaikkialla rakennuksessa vähintään 300 mm sokkelin harkkomuurauksen yläpinnasta mitattuna.
