KORSON KOULU, ent. lukio

ILMANVAIHTOJÄRJESTELMÄN KUNTOTUTKIMUS

Tutkimuksen ajankohta: vko 7-8 / 2009
Raportin päiväys: 20.02.2009
Tilaaajan yhteyshenkilö: Vantaan Kaupunki
Per Andersson, 040 5939212

Kuntotutkimuksen suorittajat:
Tekmanni Service Oy

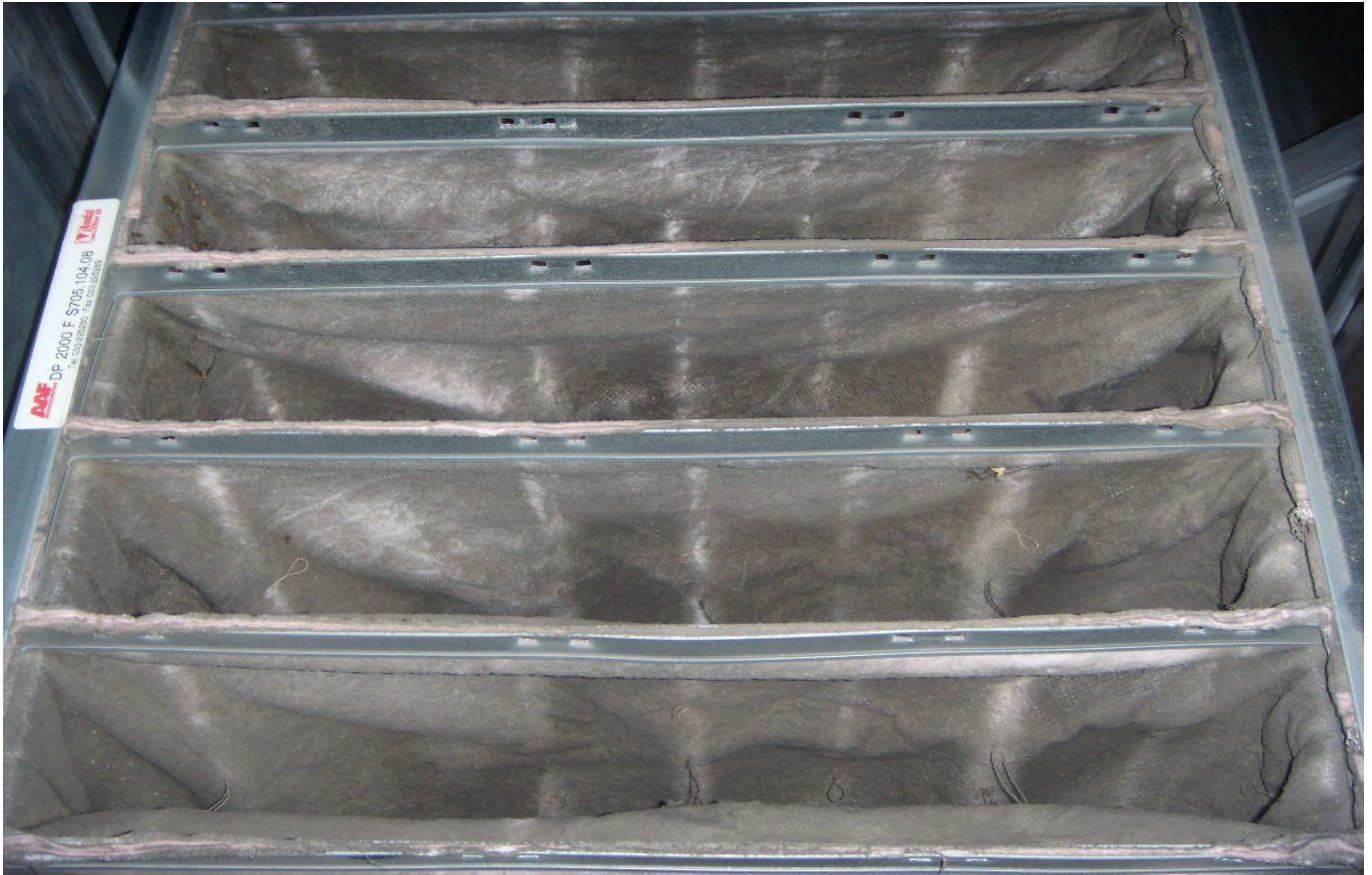
- Suodattimet ovat hieman pölyiset (**kuva 3**). *Suodattimet tulee uusida huoltosuunnitelman mukaisesti.*
- Lämmityspatteri on hieman pölyinen (**kuva 4**). *Patteri tulee puhdistaa / pestä seuraavan huollon yhteydessä.*
- Puhallin on hieman pölyinen. *Puhallin tulee puhdistaa / pestä seuraavan huollon yhteydessä.*

KUVA 3. Yleiskuva tuloilmasuodattimesta TK1.

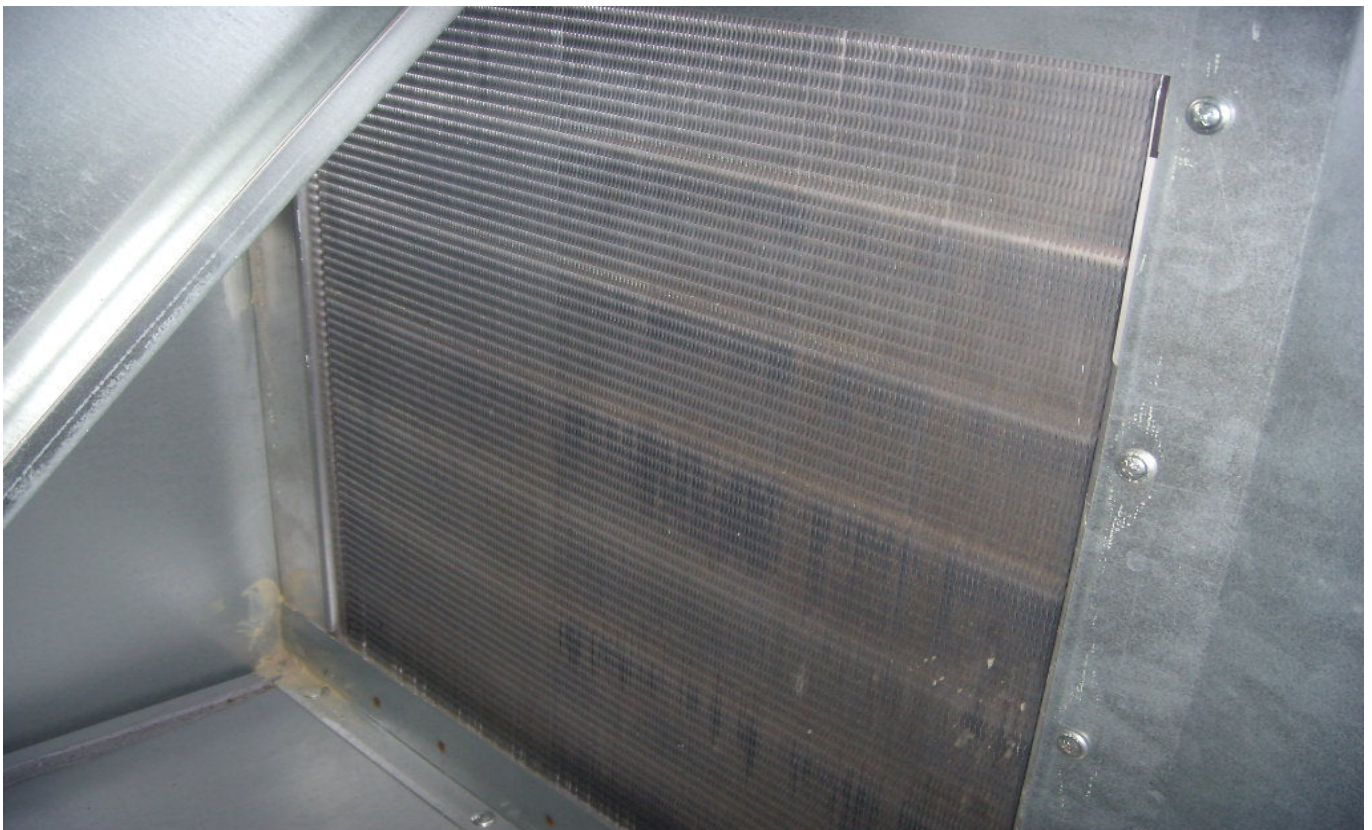
KUVA 4. Yleiskuva lämpöpatterista TK1.

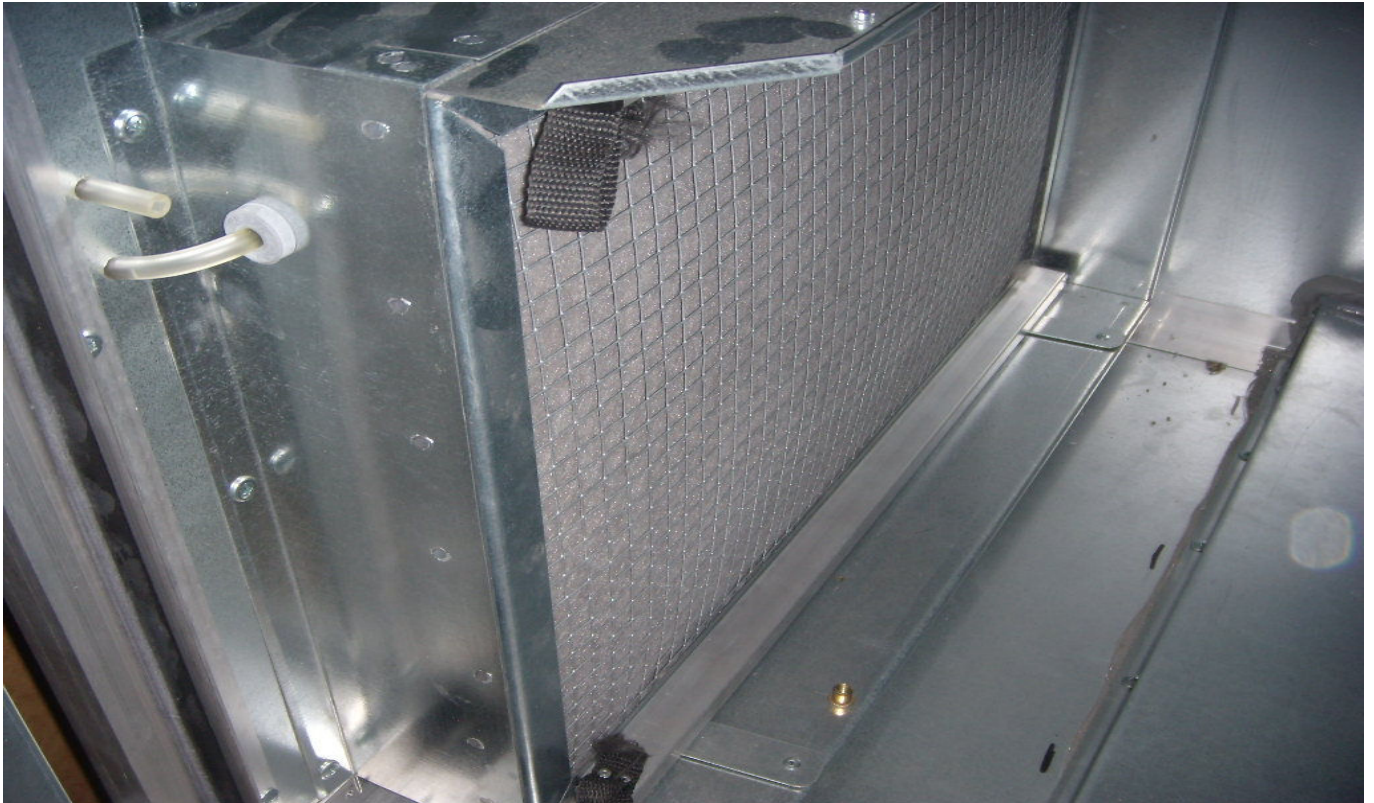
- Luukkujen lukituksia on osin rikkoutunut. *Luukkujen lukitukset tulee korjata seuraavan huollon yhteydessä.*
- Suodattimet ovat pölyiset (**kuva 5**). *Suodattimet tulee uusida huoltosuunnitelman mukaisesti.*
- Puhallin on hieman pölyinen. *Puhallin tulee puhdistaa / pestä seuraavan huollon yhteydessä.*

KUVA 5. Yleiskuva poistosuodattimesta PK1.

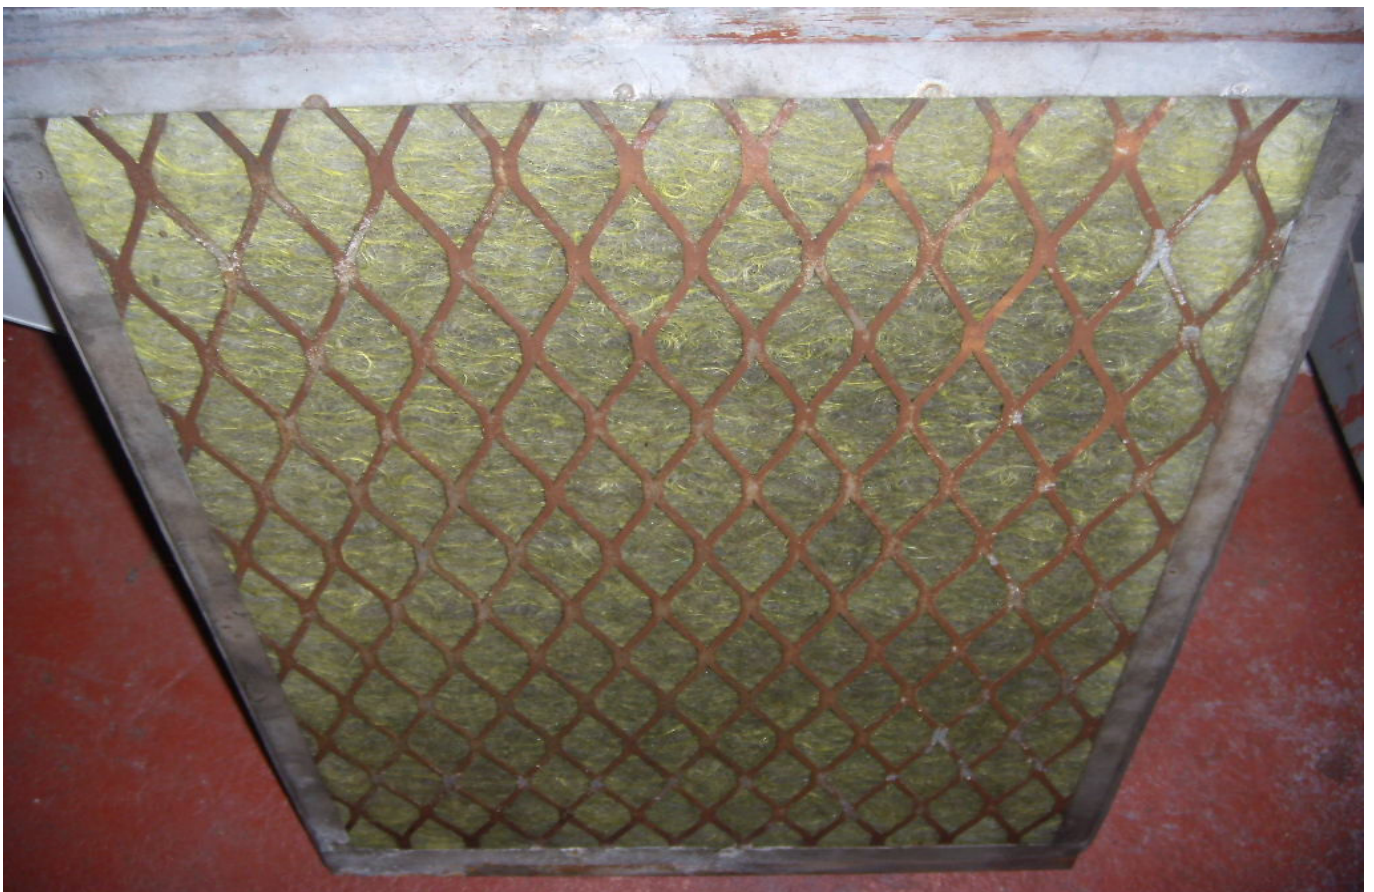
- Luukkujen tiivisteet ja lukitukset ovat osin huonossa kunnossa. *Luukkujen tiivistystä ja lukitusta tulee korjata seuraavan huollon yhteydessä.*
- Suodattimet ovat pölyiset (kuva 6). *Suodattimet tulee uusita huoltosuunnitelman mukaisesti.*
- Lämmityspatteri on pölyinen. *Patteri tulee puhdistaa seuraavan huollon yhteydessä.*
- Moottorin ja puhaltimen urapyörät ovat kuluneet (kuva 7). *Urapyörät tulee uusita seuraavan huollon yhteydessä.*
- Hihnat ovat löysällä ja kuluneet. *Hihnat tulee uusita urapyörien vaihdon jälkeen.*
- Sähkömoottorissa on kuiva laakeriääni. *Moottorin laakerit tulee uusita seuraavan huollon yhteydessä.*
- Puhallin on pölyinen ja nokinen (kuva 8). *Puhallin tulee puhdistaa / pestä seuraavan huollon yhteydessä.*
- Kammiot ovat pölyiset (kuva 9). *Kammiot tulee puhdistaa seuraavan huollon yhteydessä tai nuohouksen yhteydessä.*

KUVA 6. Yleiskuva tuloilmasuodattimesta LJ-koje 1.

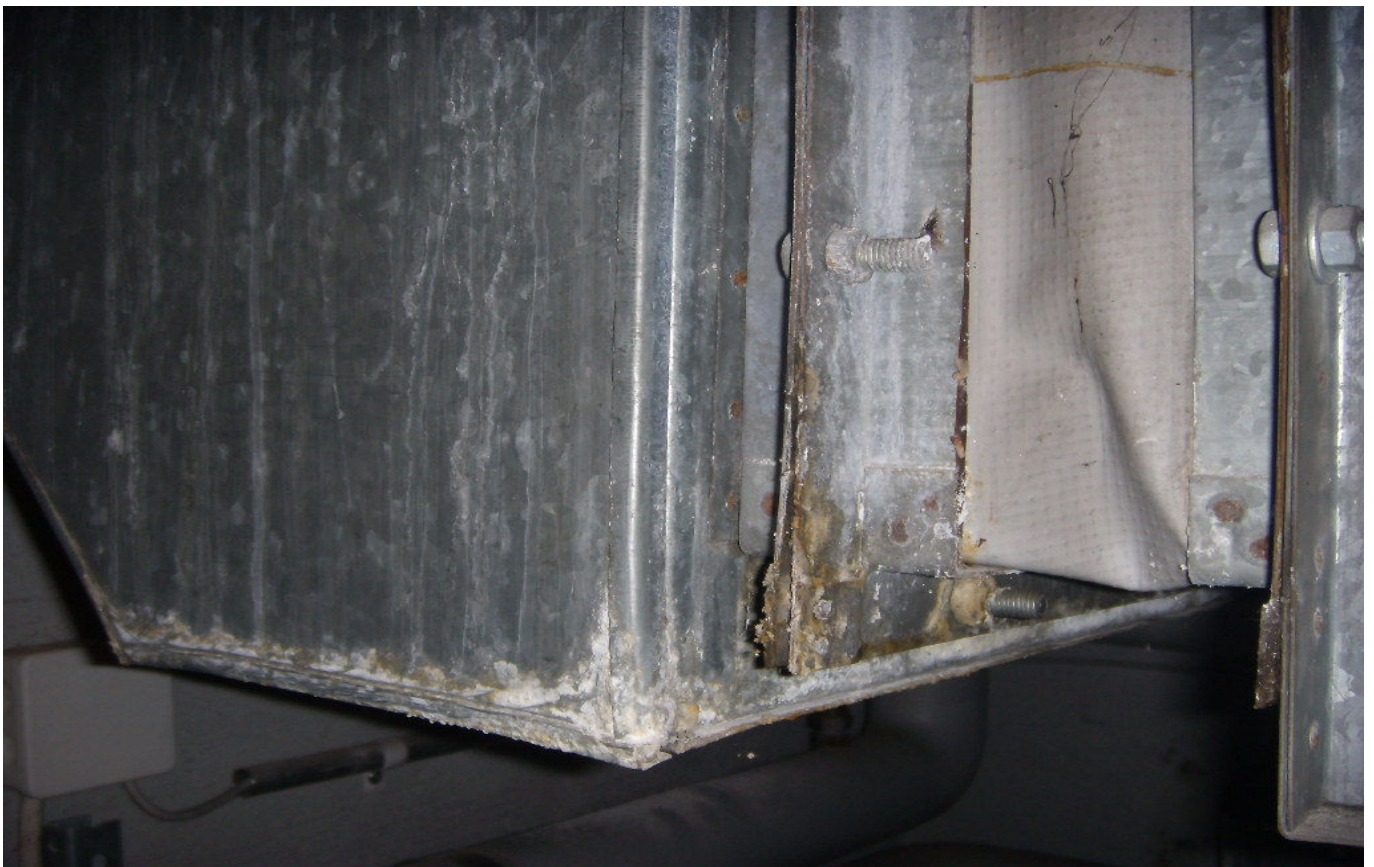
- Raitisilmakammioon pääsee lunta ja vettä (kuva 10). *Koneen ulkoilmasäleikköön tulee asentaa lumiseppäri.*
- Luukkujen tiivisteet ja lukitukset ovat osin huonossa kunnossa. *Luukkujen tiivistystä ja lukitusta tulee korjata seuraavan huollon yhteydessä.*
- Suodattimet ovat pölyiset ja suodatinkehikot ovat huonossa kunnossa (kuva 11). *Suodattimet ja kehikot tulee uusita huoltosuunnitelman mukaisesti.*
- Lämmityspatteri on pölyinen. *Patteri tulee puhdistaa seuraavan huollon yhteydessä.*
- Puhallin on pölyinen ja nokinen (kuva 12). *Puhallin tulee puhdistaa / pestä seuraavan huollon yhteydessä.*
- Kammiot ovat pölyiset. *Kammiot tulee puhdistaa seuraavan huollon yhteydessä tai nuohouksen yhteydessä.*

KUVA 10. Yleiskuva raitisilmakammioista LJ- koje 2.

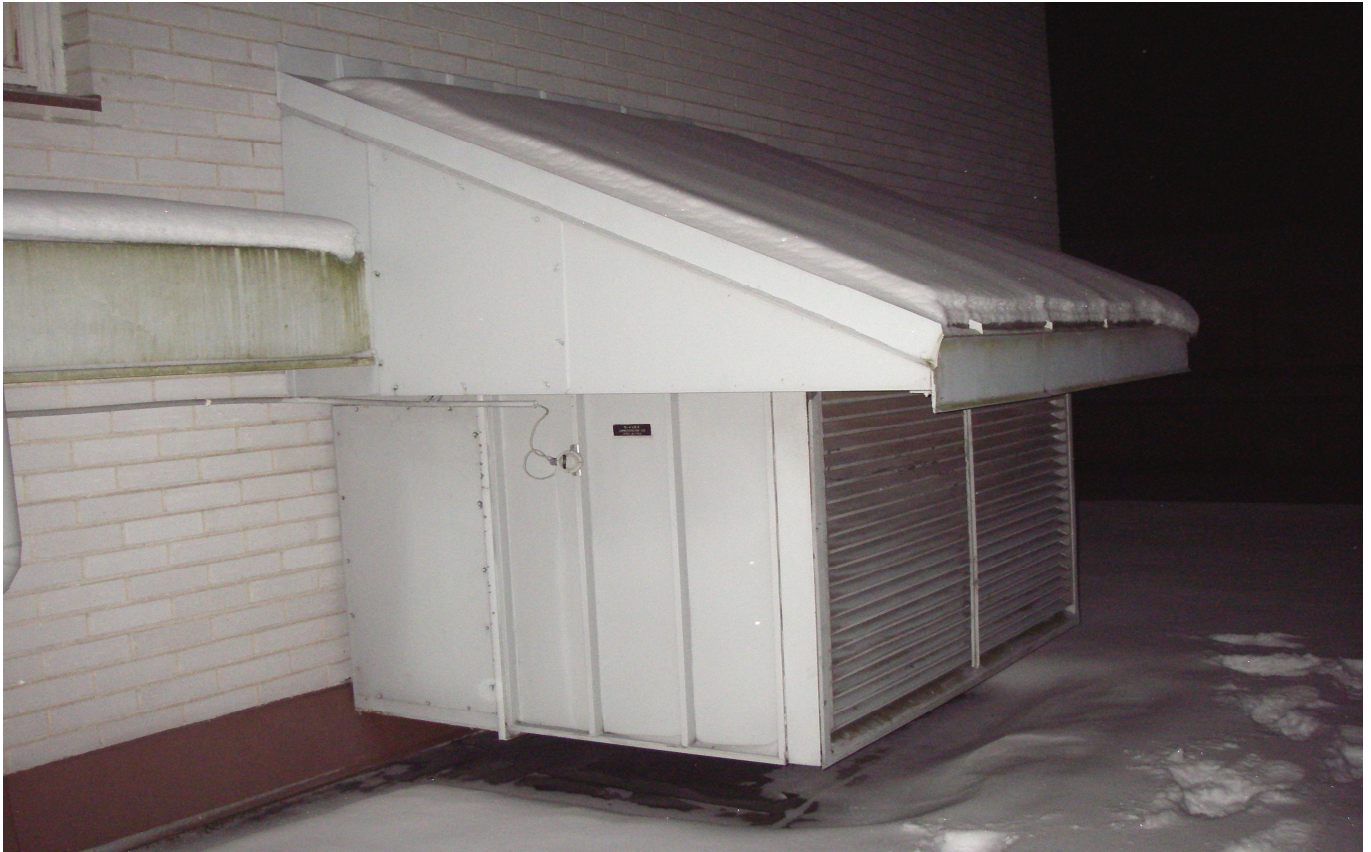
- Koneen raitisilmakammiossa on LTO- patteri (kuva 13). *LTO- patteri tulee tarkastaa ja puhdistaa huoltojen yhteydessä.*
- Koneen ohjaus on käsikäytöllä. *Koneen käyntiajat ja ohjaukset tulisi tarkastaa ja optimoida ne tilojen käytön kannalta.*

KUVA 13. Yleiskuva tuloilmakoneiden LTO- patterista.

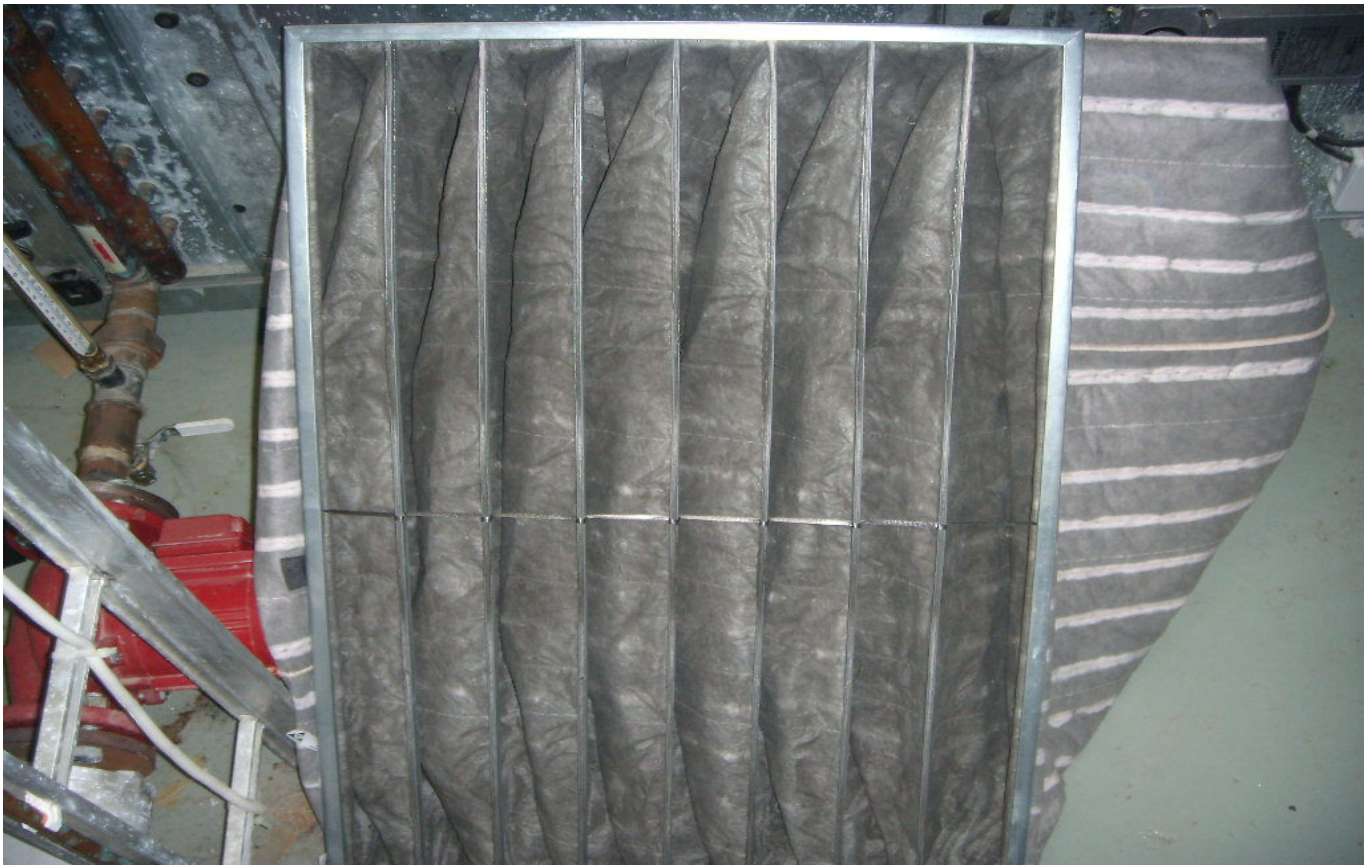
- Suodattimet ovat hieman pölyiset (kuva 14). *Suodattimet tulee uusita huoltosuunnitelman mukaisesti.*
- Suodattimien paine-eromittarista puuttuu nestettä. *Paine-eromittari tulee korjata seuraavan huollon yhteydessä.*

KUVA 14. Yleiskuva tuloilmasuodattimesta 3TK3.

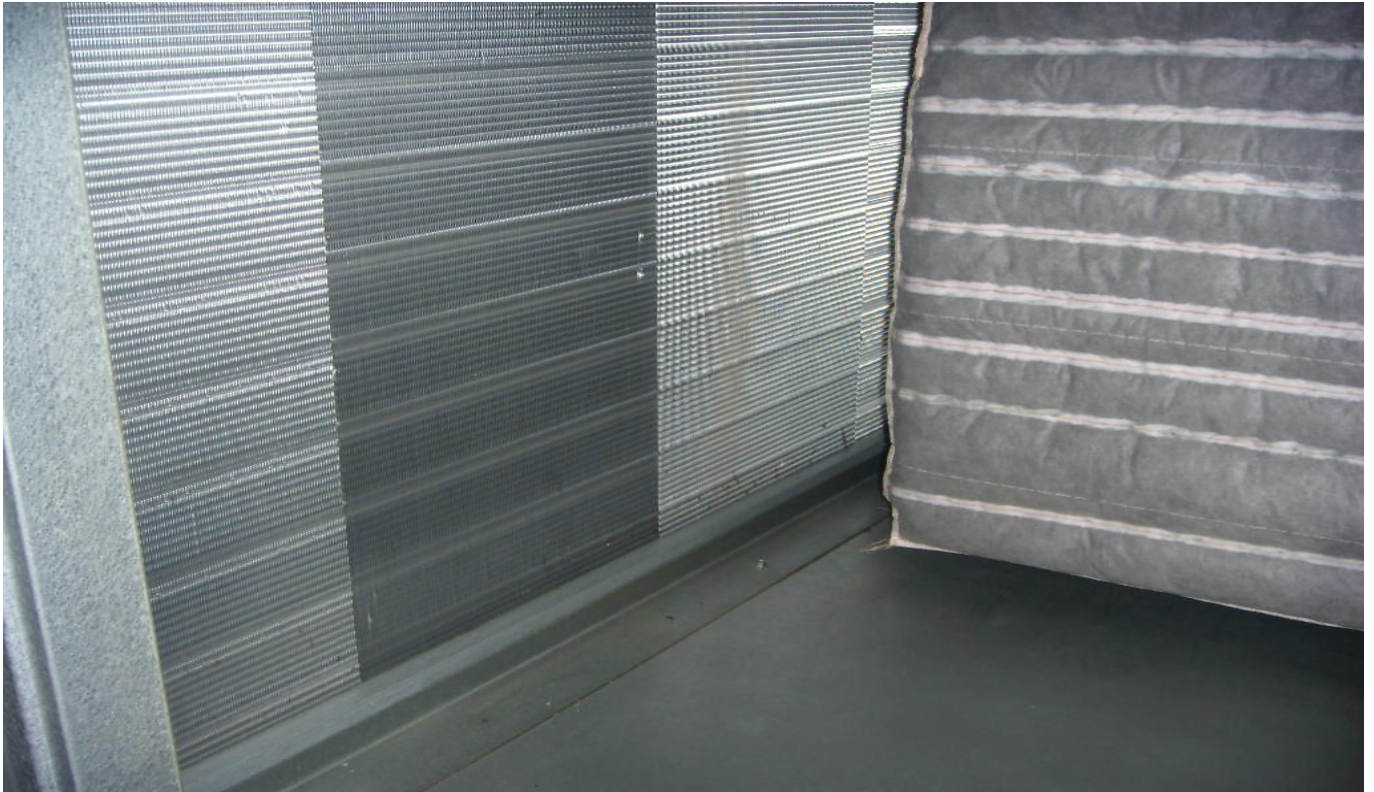
- Lämmityspatteri on hieman pölyinen (kuva 15). *Patteri tulee puhdistaa seuraavan huollon yhteydessä.*
- Puhallin on hieman pölyinen ja nokinen. *Puhallin tulee puhdistaa / pestä seuraavan huollon yhteydessä.*

KUVA 15. Yleiskuva lämpöpatterista 3TK3.

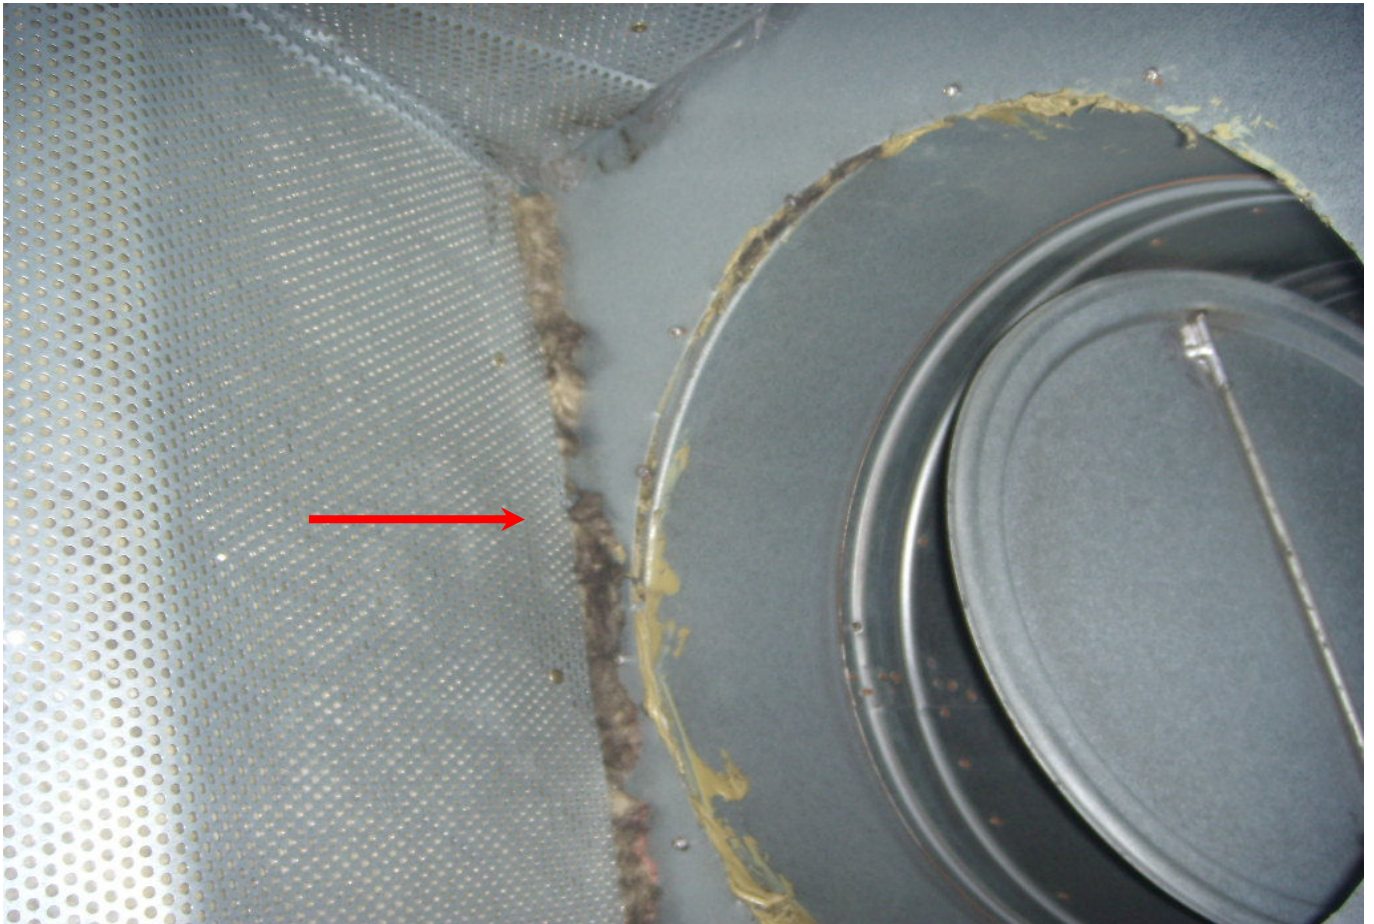
KUVA 16. Yleiskuva tuloilmakammioista 3TK3.

- Tuloilmakoneen kammiot ovat pölyiset. *Tuloilmakoneen kammiot tulee puhdistaa seuraavan huollon yhteydessä.*
- Tuloilmakoneen äänenvaimennuskammiot on eristetty mineraalivillalla, jonka päällä on muovi ja reikäpelti, mutta kanavien saumoista näkyy villaeristettä (kuva 16). *Kanavien liikkuaessa paineen voimasta huoneilmaan saattaa päästä mineraalivillakuituja. Kanavien villapinnat tulee puhdistaa ja käsitellä suoja-aineella.*

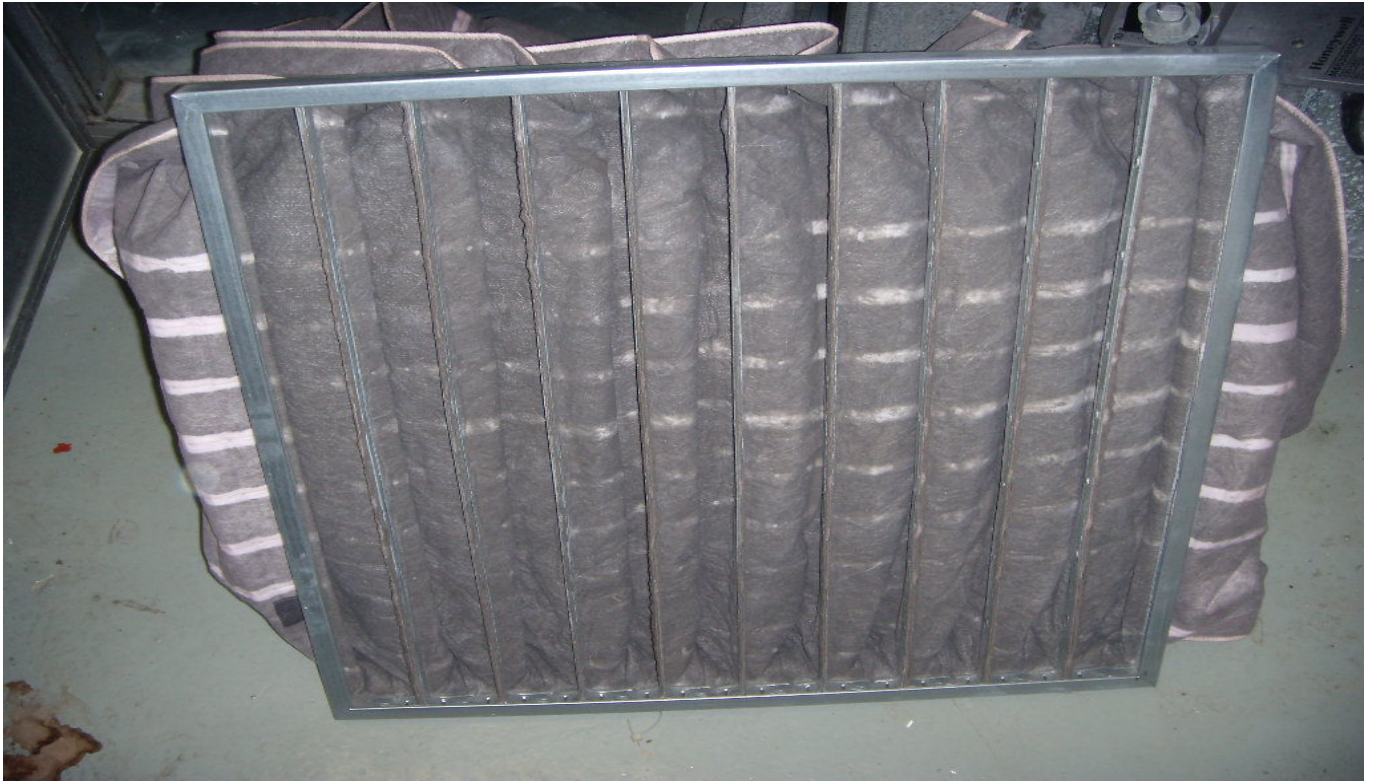
- Suodattimet ovat hieman pölyiset (kuva 17). *Suodattimet tulee uusida huoltosuunnitelman mukaisesti.*
- Luukkujen lukitukset ovat osin huonossa kunnossa. *Luukkujen lukitusta tulee korjata seuraavan huollon yhteydessä.*
- Suodattimien paine-eromittarista puuttuu nestettä. *Paine-eromittari tulee korjata seuraavan huollon yhteydessä.*
- Puhallin on hieman pölyinen ja nokinen (kuva 18). *Puhallin tulee puhdistaa / pestä seuraavan huollon yhteydessä.*
- Tuloilmakoneen kammiot ovat hieman pölyiset. *Tuloilmakoneen kammiot tulisi puhdistaa seuraavan huollon yhteydessä.*

KUVA 17. Yleiskuva tuloilmasuodattimesta 4TK4.

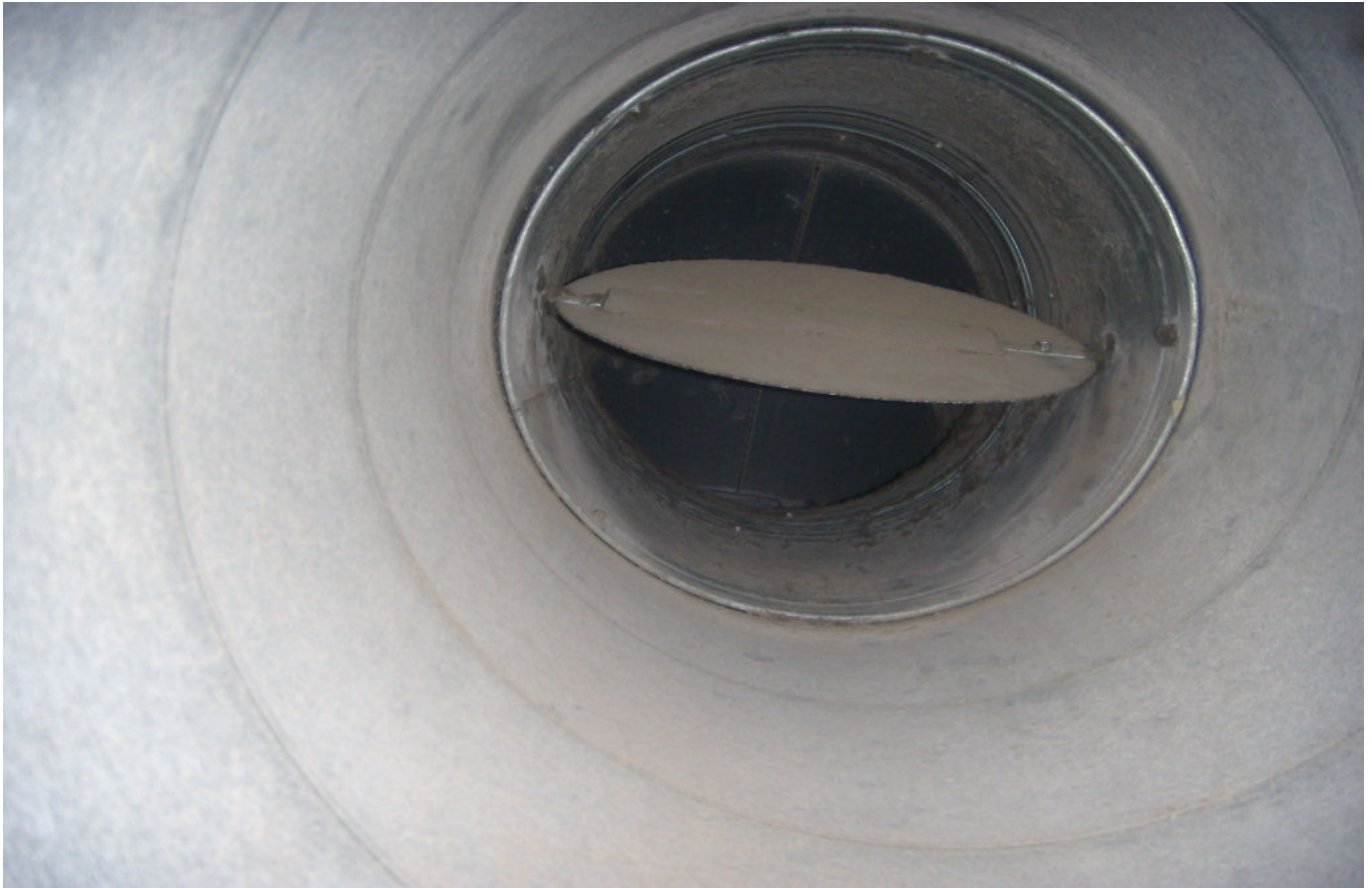
- Tuloilmakoneen raitisilmapelti ei sulkeudu täysin (kuva 19). *Raitisilmapelti tulee korjata ensitilassa.*
- Suodattimet ovat hieman pölyiset (kuva 20). *Suodattimet tulee uusida huoltosuunnitelman mukaisesti.*

KUVA 19. Yleiskuva raitisilmapelistä Helivent 1100.

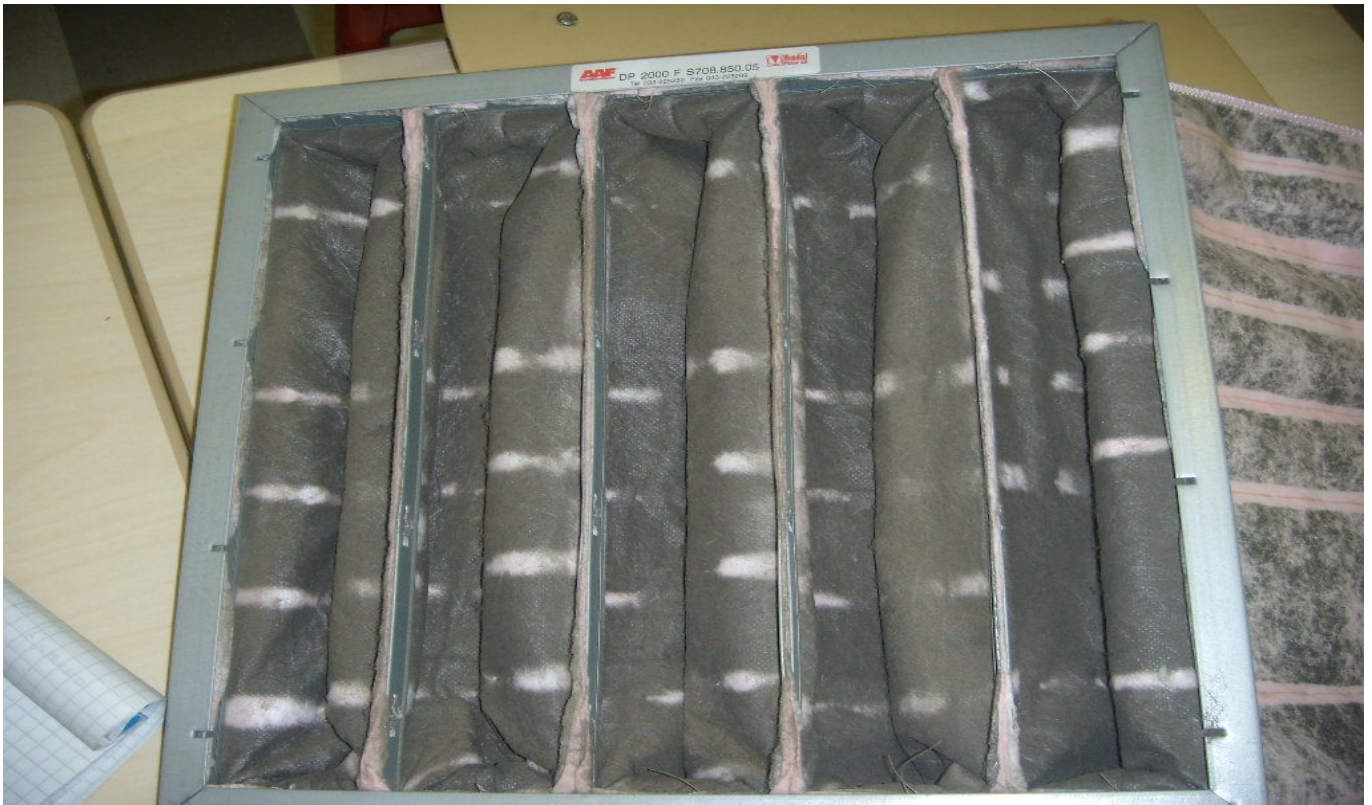
KUVA 20. Yleiskuva tuloilmasuodattimesta Helivent 1100.

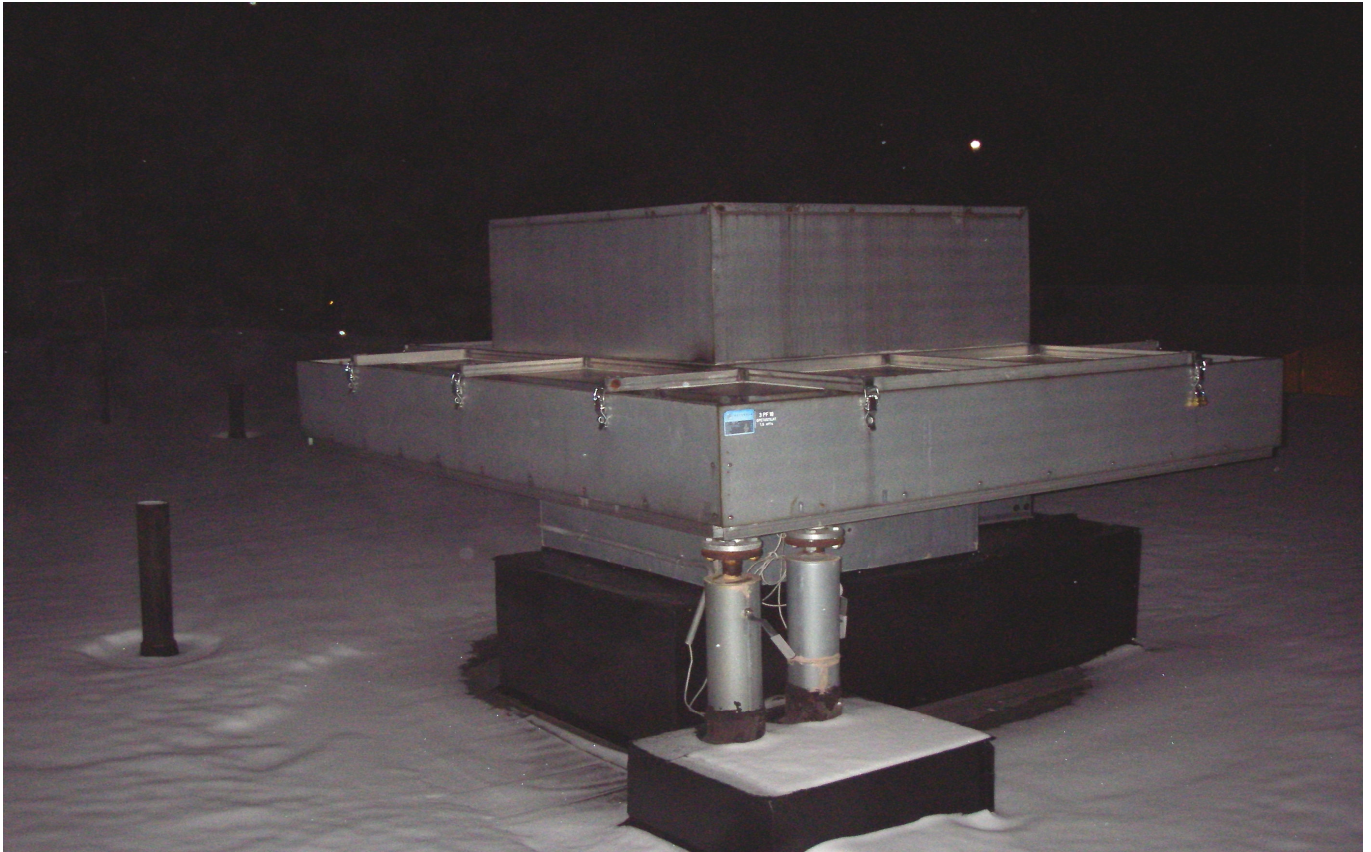
Koulurakennuksen vesikatolla on opetus- ja allastiloja palvelevat huippuimurit, joissa on LTO-patterit (kuva 21). Pattereiden paine-eromittareista puuttuu nesteet ja osin letkuja (kuva 22). Huippuimureiden ja LTO-pattereiden huollosta ja puhdistuksesta ei huoltomiehellä ollut tietoa. Laitteita ei voitu tarkastaa kokonaisuudessaan, koska laitteet ovat lukittu riippulukoilla. Huippuimurit ja LTO-patterit tulee tarkastaa ja puhdistaa säännöllisesti. Samassa yhteydessä koneiden ohjaukset tulee tarkastaa.

KUVA 21. Yleiskuva vesikatolla olevasta huippuimurista, jossa on LTO- patteri.

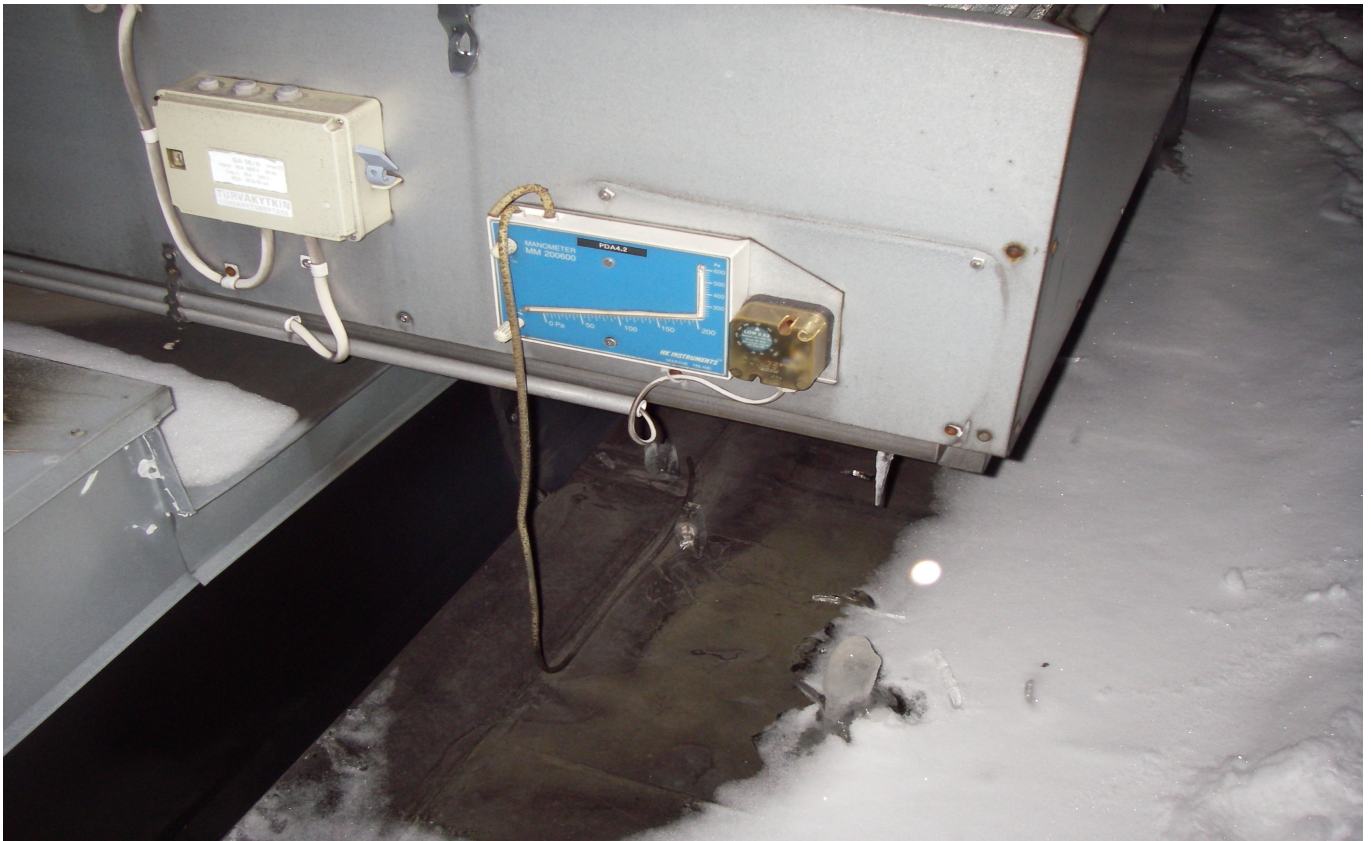
KUVA 22. Yleiskuva huippuimurin paine-eromittarista.

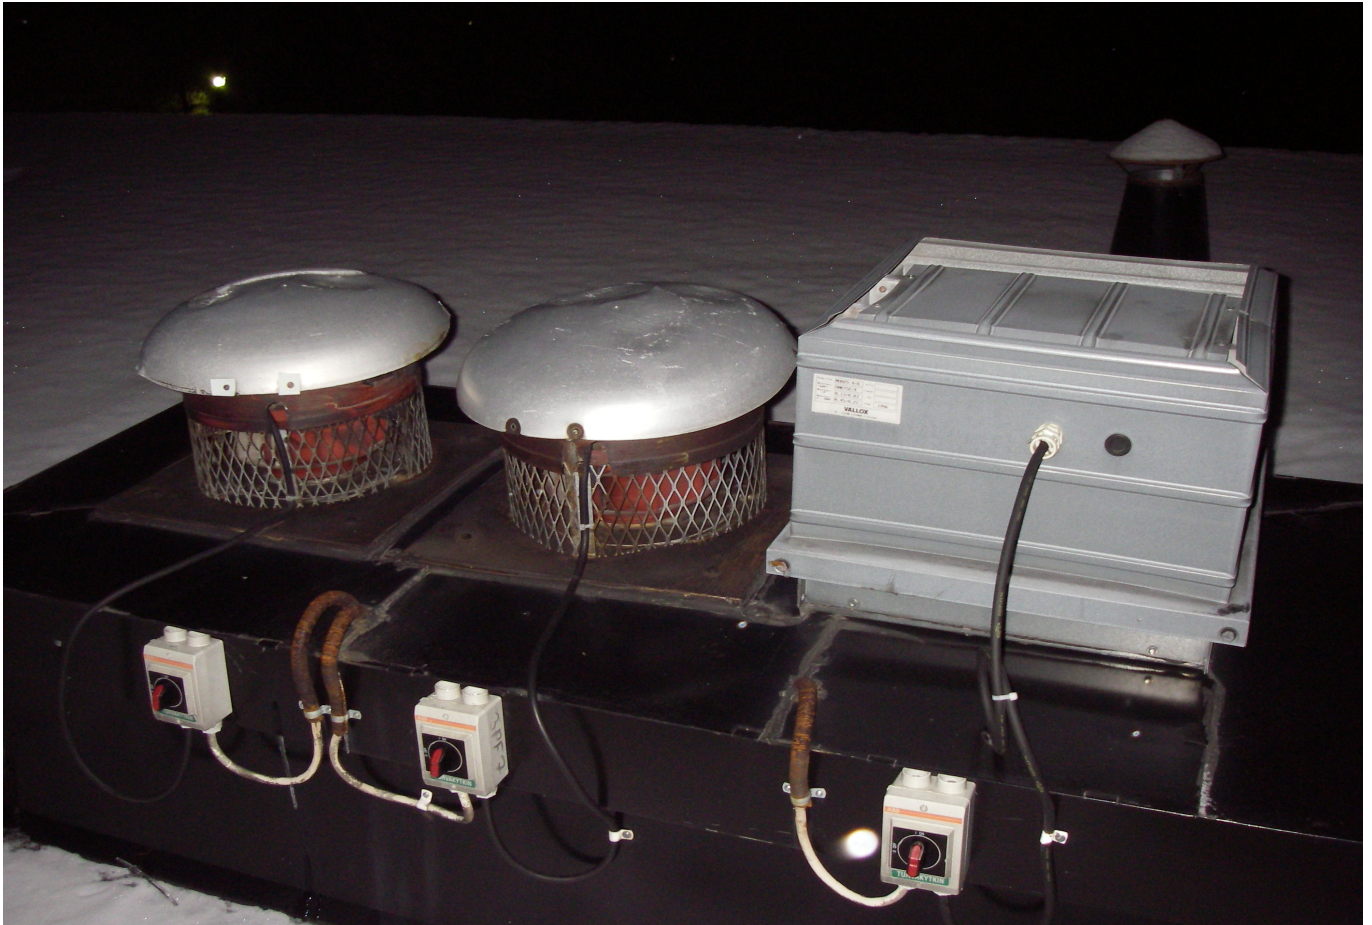
Koulurakennuksen vesikatolla on melko paljon huippuimureita (14 kpl). Huippuimurit ovat pääosin alkuperäisiä laitteita (kuva 23). Vesikatolla on huippuimureita, joissa on kuiva laakeriääni. Huippuimurit tulisi puhdistaa huoltojen yhteydessä ja niissä havaitut puutteet tulee korjata. Huippuimurit tulee tarkastaa ja huoltaa säännöllisesti. Samassa yhteydessä koneiden ohjaukset tulee tarkastaa.

KUVA 23. Yleiskuva poistopuhaltimista.

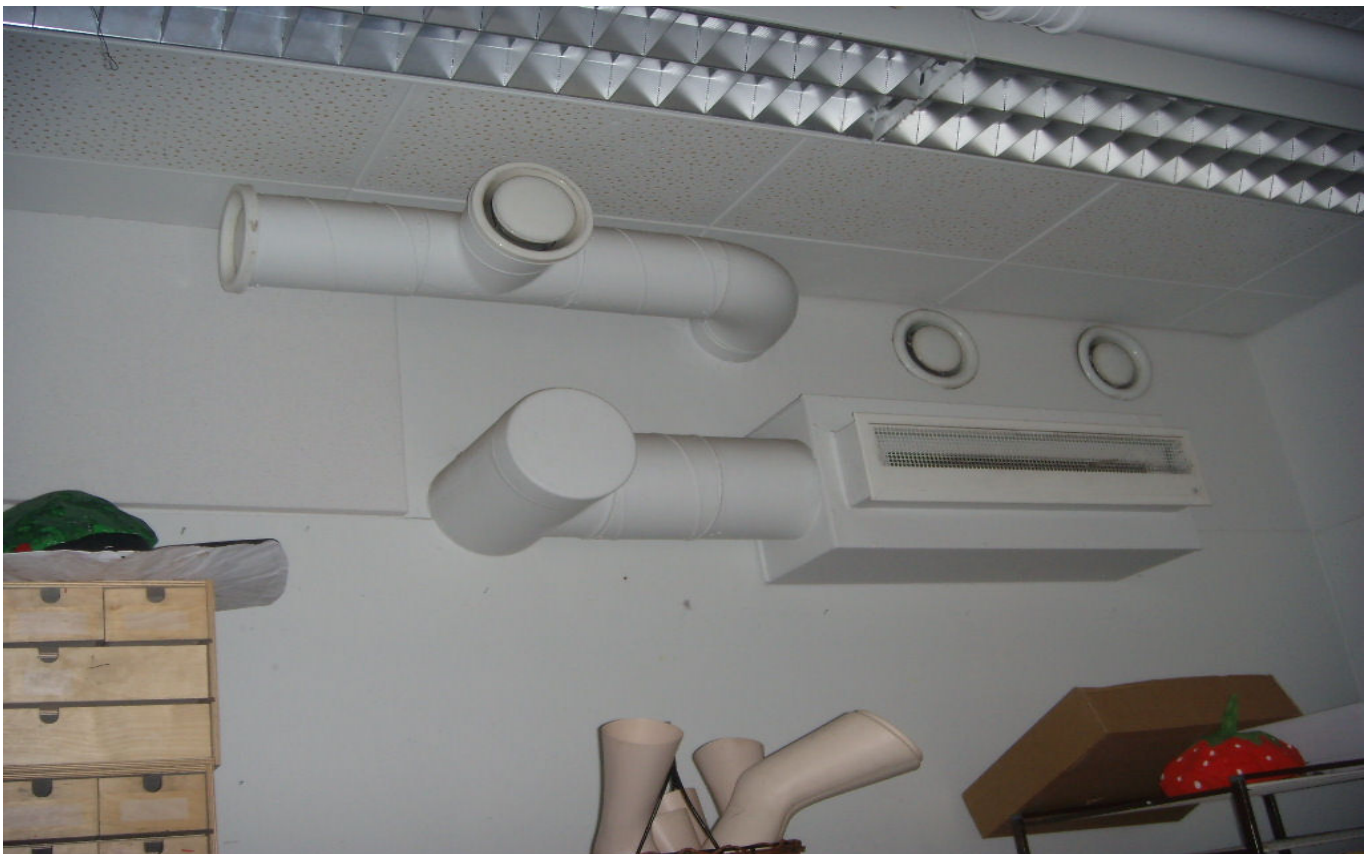
Tuloilmaelimet ovat luokkatiloissa ns. ritaläsäleikköjä ja seinähajottajia, joilla on osin mahdollista muokata heittokuvioita ([kuva 26](#)). Lisäksi käytävillä on piennopeuslaitteet syrjäyttävään ilmanvaihtoon. Pääte-elimet ovat osin hieman pölyisiä, mutta täysin toimivia nykyjärjestelmässä. Tuloilmaelimien tasauslaatikoissa on villapintaeriste, joista saattaa päästä villakuituja huoneilmaan ([kuva 27](#)). Tasauslaatikot tulee puhdistaa nuohouksen yhteydessä ja villapinnat tulee käsitellä suoja-aineella, jotta villakuitujen mahdollinen pääsy huoneilmaan saadaan estettyä.

KUVA 26. Yleiskuva pääte-elimistä.

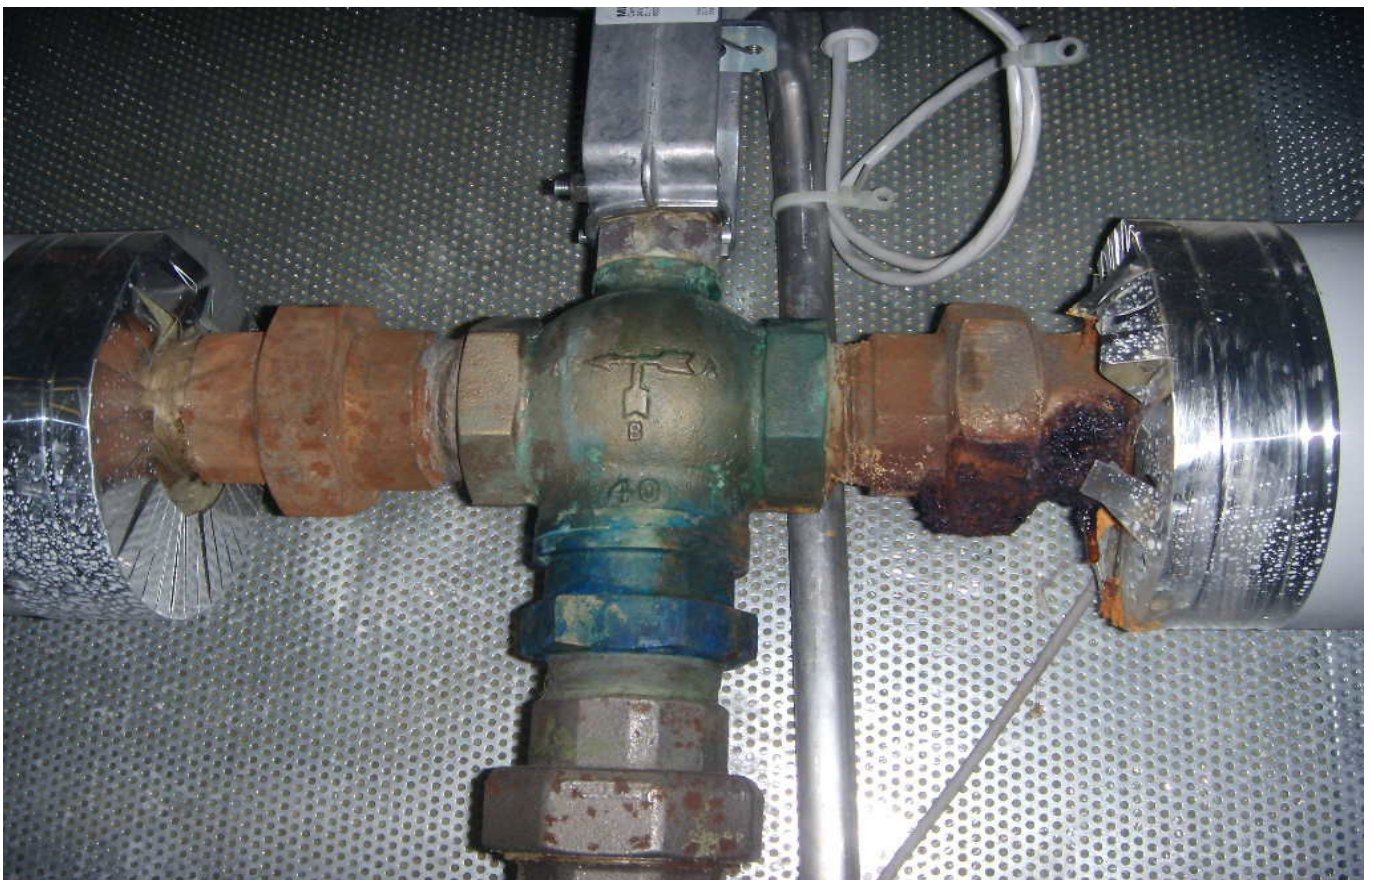
IV- konehuoneessa 3TK3 vuotaa LTO- verkoston kolmitieventtiilin laippaliitokset (kuva 28). Venttiilin laippaliitokset tulee korjata ensitilassa.

KUVA 28. IV- konehuoneessa (3TK3) vuotaa venttiin laippaliitokset.

IV- konehuoneessa 3TK3 LTO- verkoston kolmitieventtiilin laippaliitokset vuotavat. Venttiilin laippaliitokset tulee korjata ensitilassa.

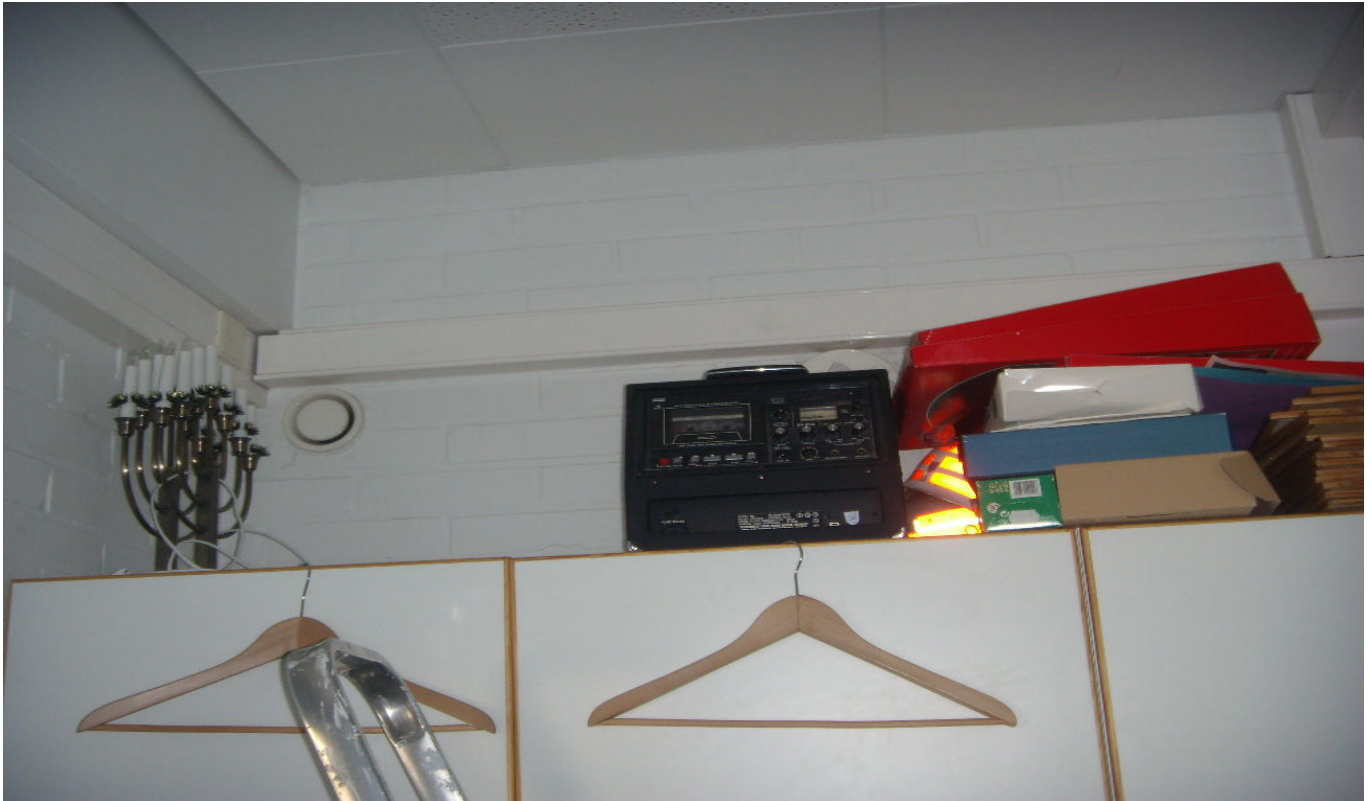
Opettajien työhuoneen tuloilmaventtiin edessä on melko paljon tavaraa (kuva 29). Tavarat tulisi poistaa tuloilmaventtiin edestä.

KUVA 29. Opettajien työhuoneen tuloilmaventtiin edessä on paljon tavaraa.

Opettajien työhuoneen tuloilmaventtiin edessä on melko paljon tavaraa. Tavarat tulisi poistaa tuloilmaventtiin edestä.
