KORSON KOULU, ent. lukio

ILMANVAIHTOJÄRJESTELMÄN KUNTOTUTKIMUS

Tutkimuksen ajankohta: vko 7-8 / 2009
Raportin päiväys: 20.02.2009
Tilaaajan yhteyshenkilö: Vantaan Kaupunki
Per Andersson, 040 5939212

Kuntotutkimuksen suorittajat:
Tekmanni Service Oy

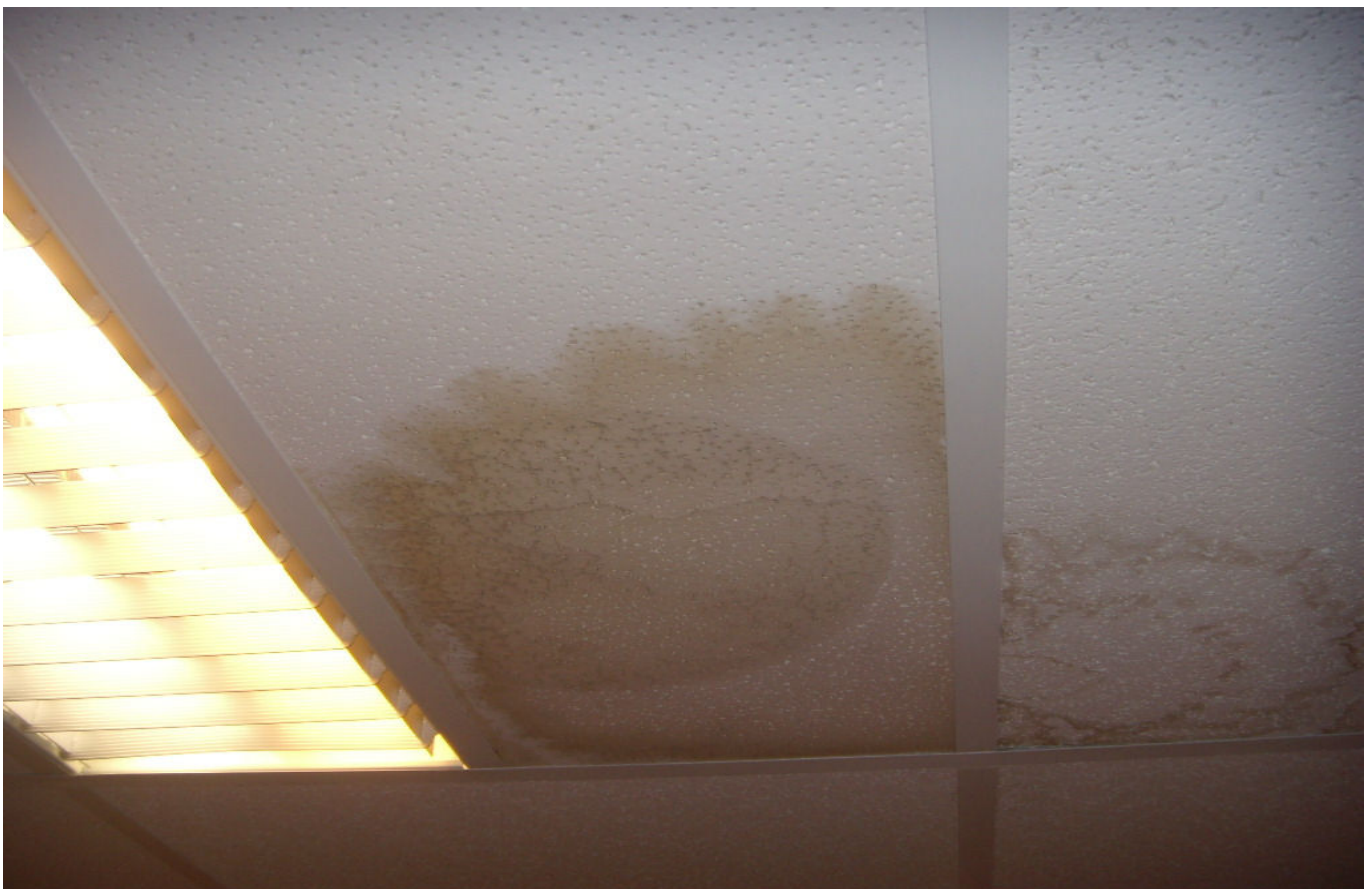
Käytävien katoissa on paikoin kosteuden jättämiä jälkiä (kuva 30). Kyseiset kohdat tulee tarkas-
taa ja mahdolliset vuodot korjata.

KUVA 30. Yleiskuva katosta, jossa on kosteuden jättämä jälki.

Käytävien katoissa on paikoin kosteuden jättämiä jälkiä. Kyseiset kohdat tulee tarkastaa ja mahdolliset vuodot korjata.

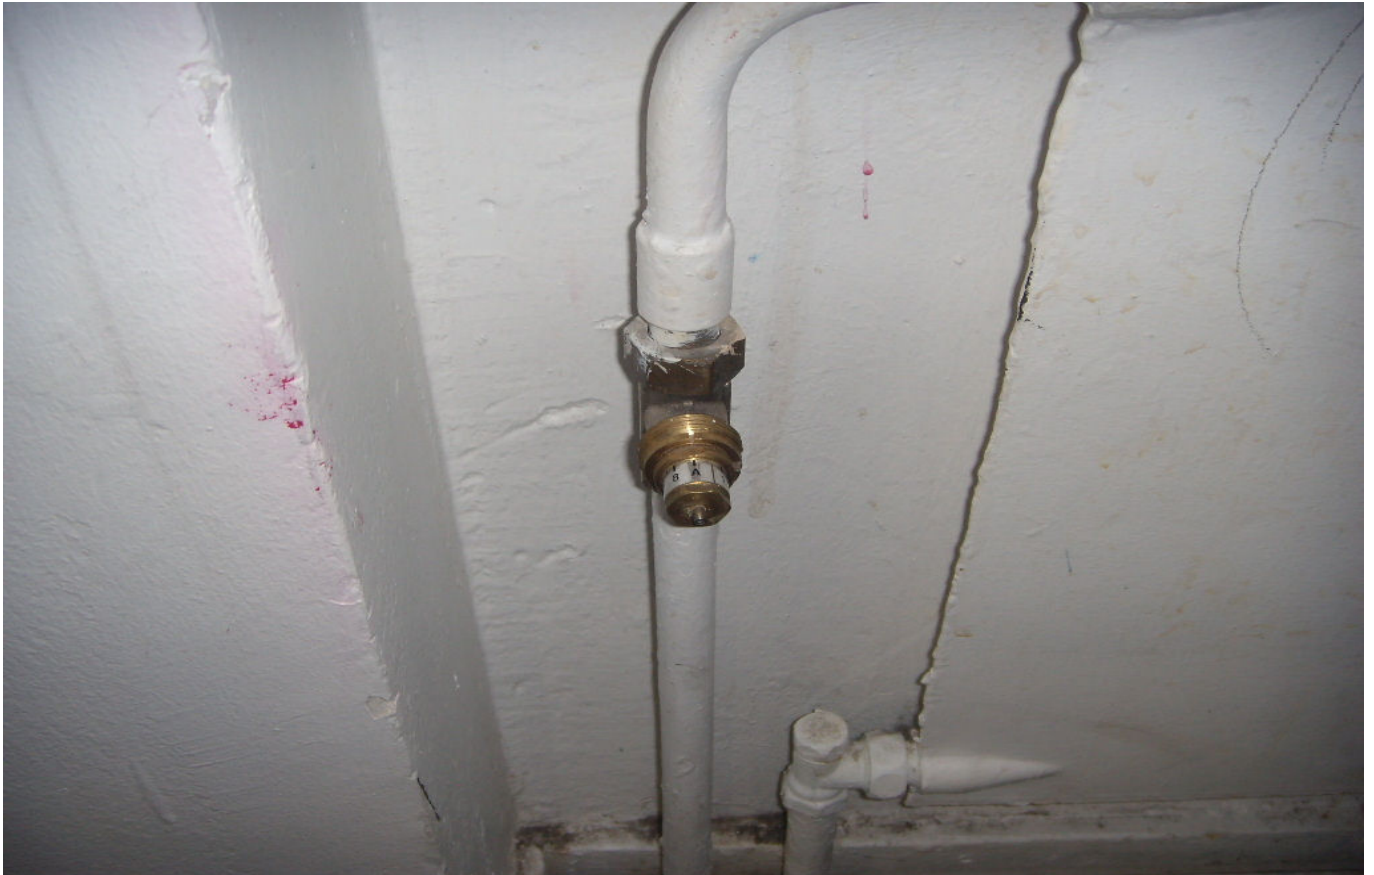
Luokkatiloissa on melko paljon lämpöpattereiden patteriventtiileitä rikki (kuva 31). Koulun kaikki lämpöpatterit ja patteriventtiilit tulee tarkastaa ja rikki olevat venttiilit tulee uusia.

KUVA 31. Yleiskuva lämpöpatterin patteriventtiilistä.

Luokkatiloissa on melko paljon lämpöpattereiden patteriventtiileitä rikki. Koulun kaikki lämpöpatterit ja patteriventtiilit tulee tarkastaa ja rikki olevat venttiilit tulee uusia.

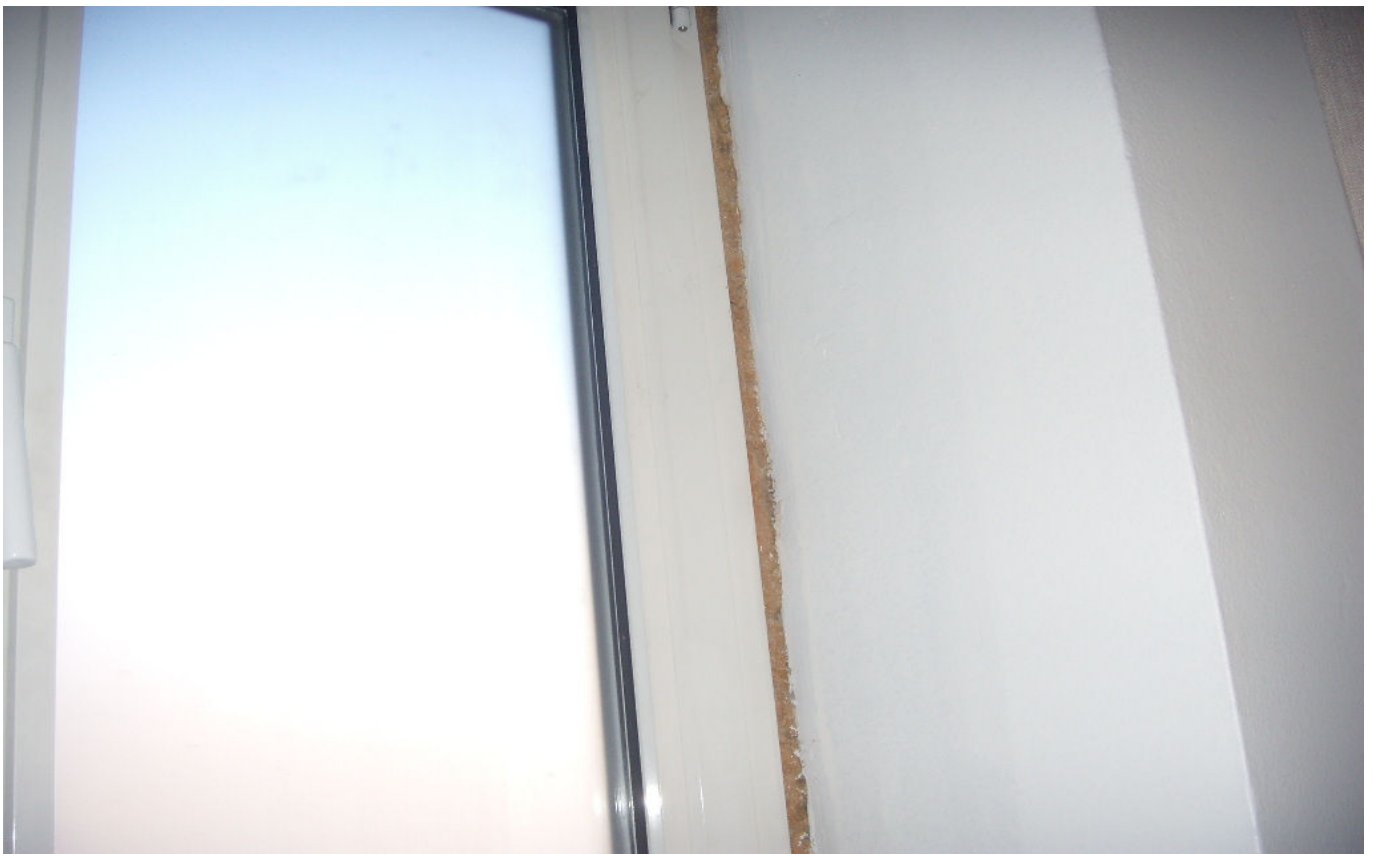
Opetustilassa n:o 302 ikkunoiden listoitus puuttuu (kuva 32). Lisäksi opetustilan tuloilmasäleik-
kö on teipattu (kuva 33). Ikkunalista tulee asentaa ensitilassa ja tuloilmasäleikkö tulee avata.

KUVA 32. Opetustilan n:o 302 ikkunalistat puuttuvat.

Opetustilassa n:o 302 ikkunoiden listoitus puuttuu. Lisäksi opetustilan tuloilmasäleikkö on teipattu. Ikkunalista tulee asentaa ensitilassa ja tuloilmasäleikkö tulee avata.

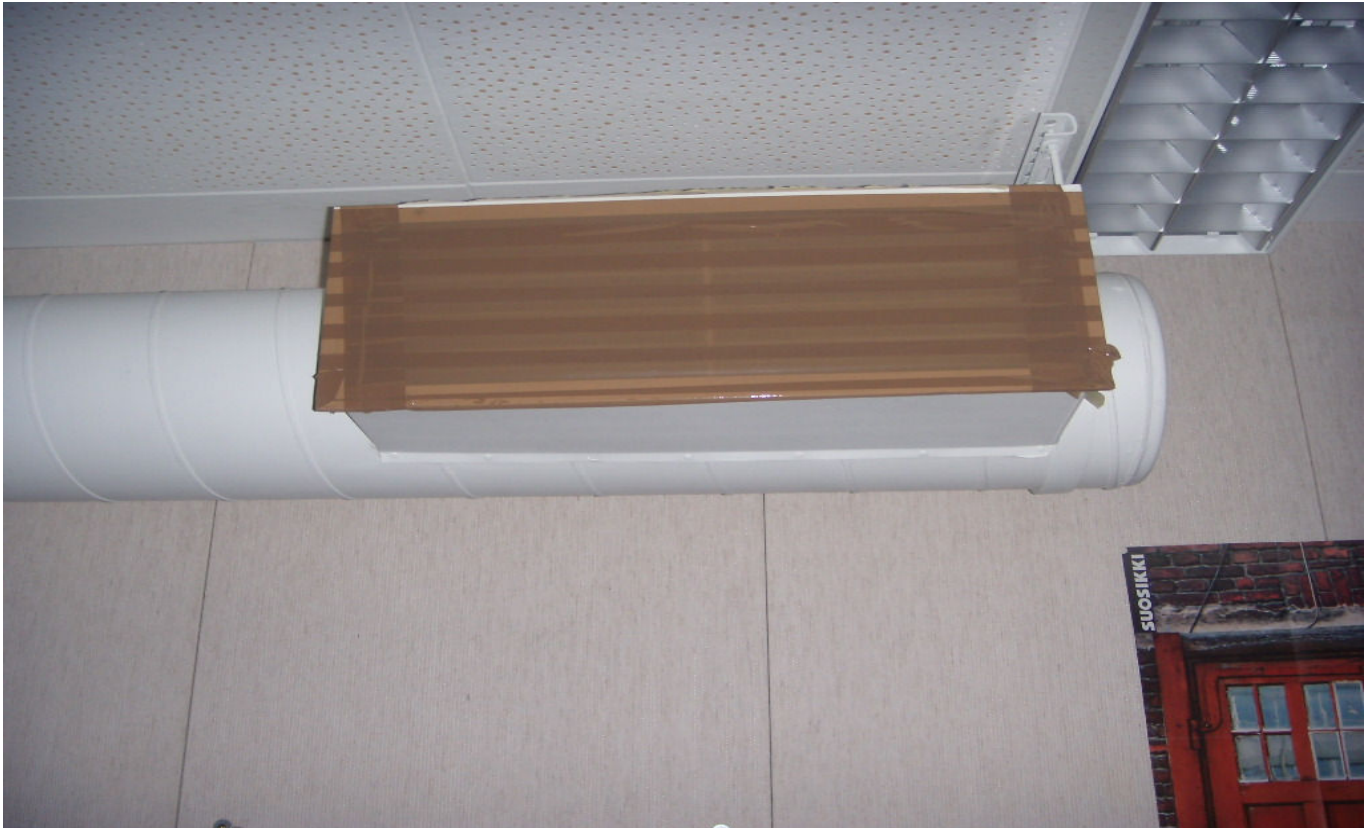
KUVA 33. Opetustilan n:o 302 tuloilmaventtiili on teipattu.
