KORSON KOULU

LVIRS- TEKNINEN KUNTOARVIO

Kuntoarvion ajankohta: 19.01.2010 – 26.04.2010
Raportin päiväys: 10.05.2010
Tilaaajan yhteyshenkilö: Mikko Krohn, Vantaan kaupunki, (09) 839 22377

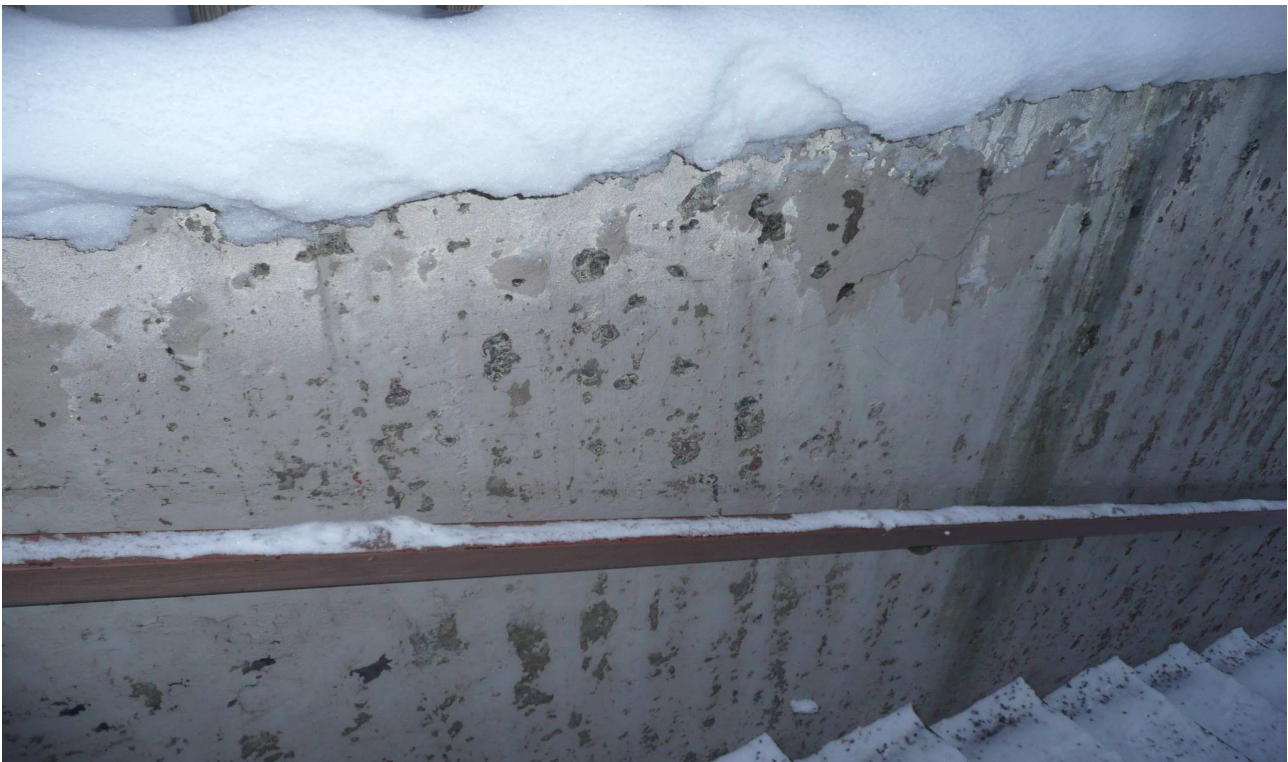
Pihatasojen välillä olevan portaan vieressä on betonirakenteinen tukimuri. Tukimuurissa on todettavissa pinnan irtoilua ja lohkeilua sekä halkeamia (**RAK- kuva 2**). Tukimuurin korjaukset ja pinnoitukset tulee suorittaa tarkastelujakson alkupuolella.

RAK- kuva 2. Tukimuurissa on todettavissa pinnan irtoilua ja lohkeilua sekä halkeamia.

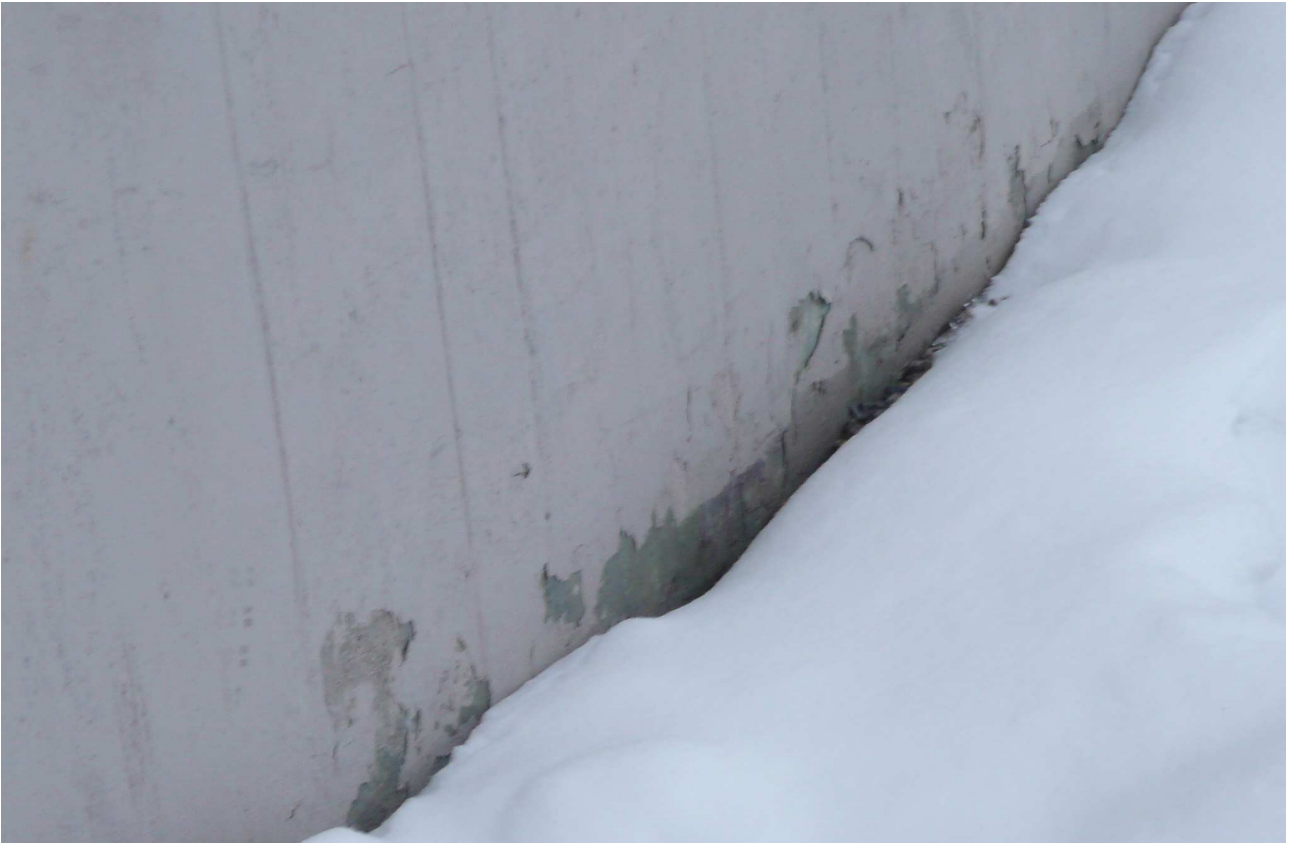
RAK- kuva 3. Koulun uuden puolen sokkelissa on maalipinnan irtoilua.

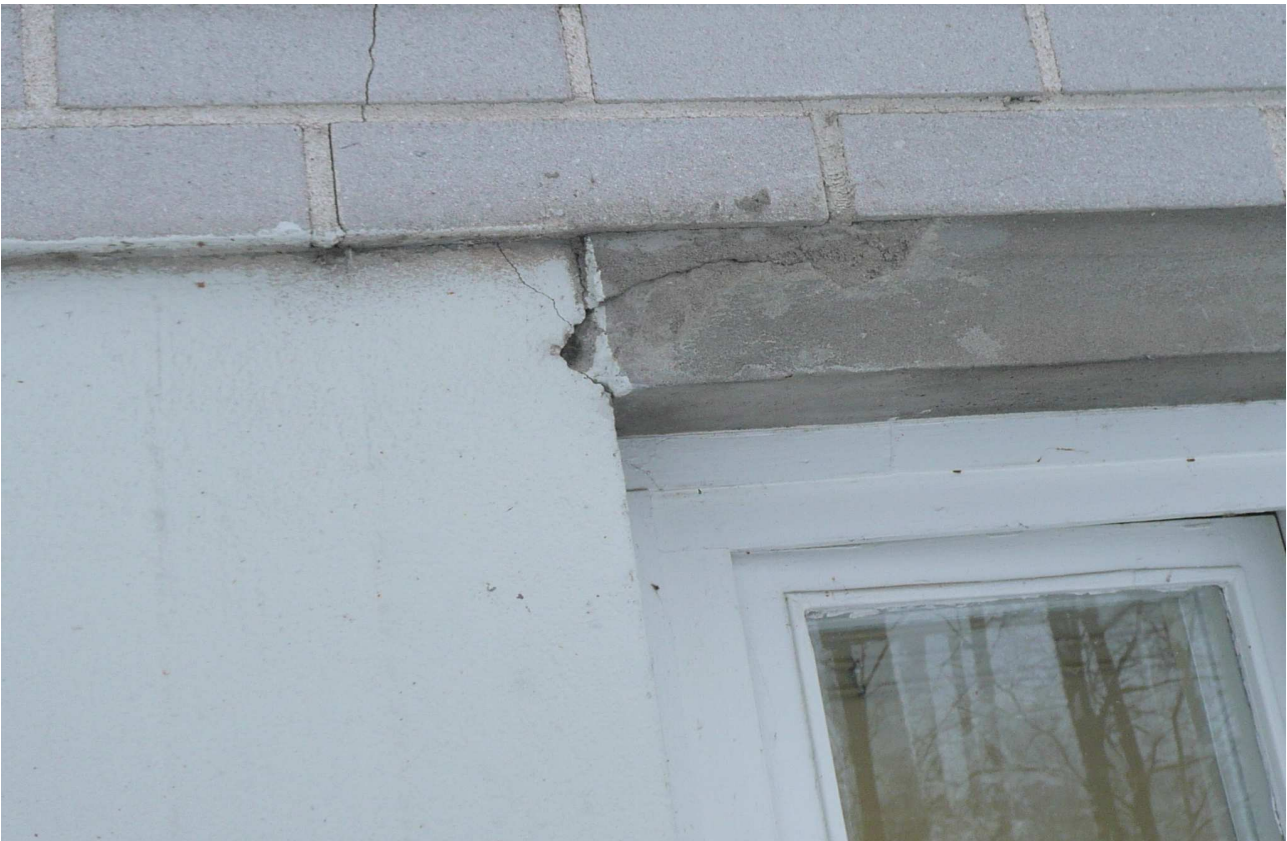
RAK- kuva 5. Betonirakenteisissa ylityspalkeissa todettiin muutamissa kohdissa lohkeamia.

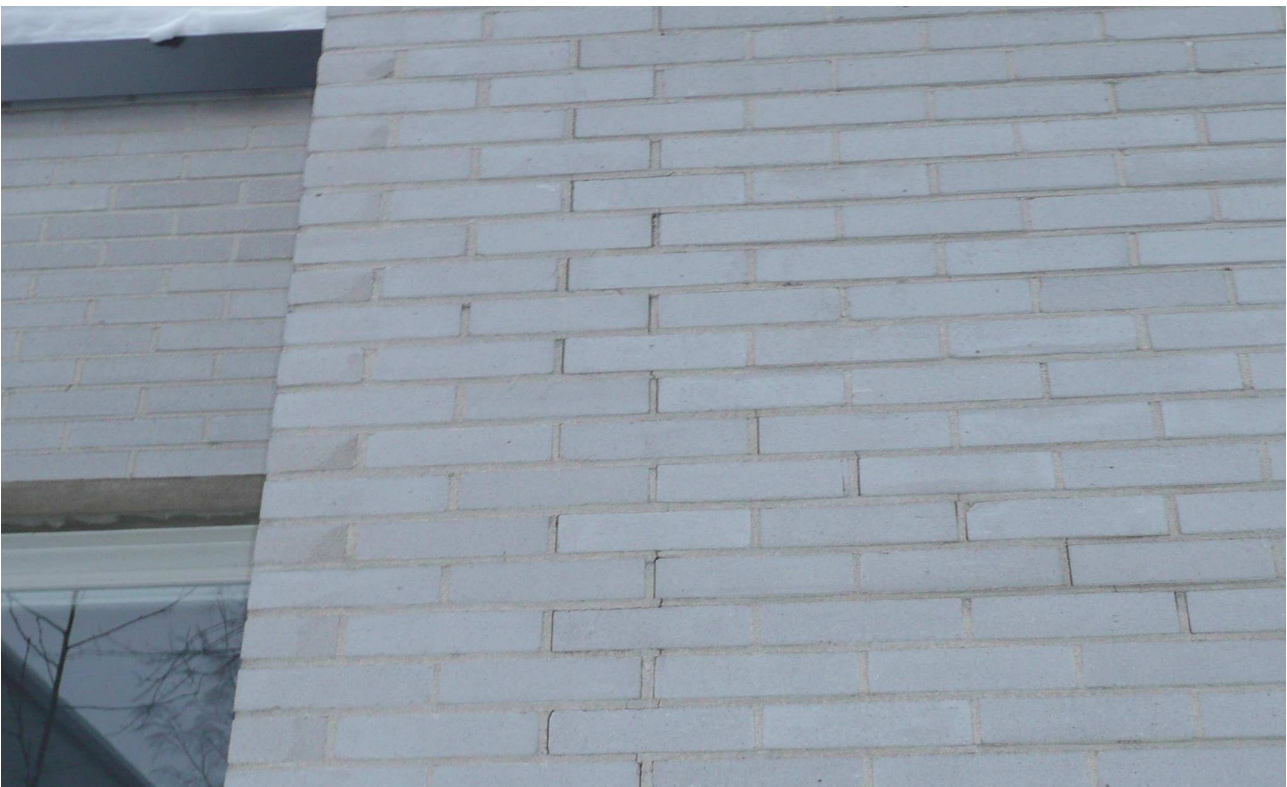
Kalkkiahiekkatiilestä muuratussa julkisivussa todettiin paikoitellen halkeamia (RAK- kuva 6). Tiilijulkisivun halkeamien korjaukset tulisi suorittaa tarkastelujakson alkupuolella.

RAK- kuva 6. Kalkkihiekkatiilestä muuratussa julkisivussa todettiin paikoitellen halkeamia.

Tiilijulkisivun halkeamien korjaukset. Toimenpiteet tulisi suorittaa vuonna 2011.

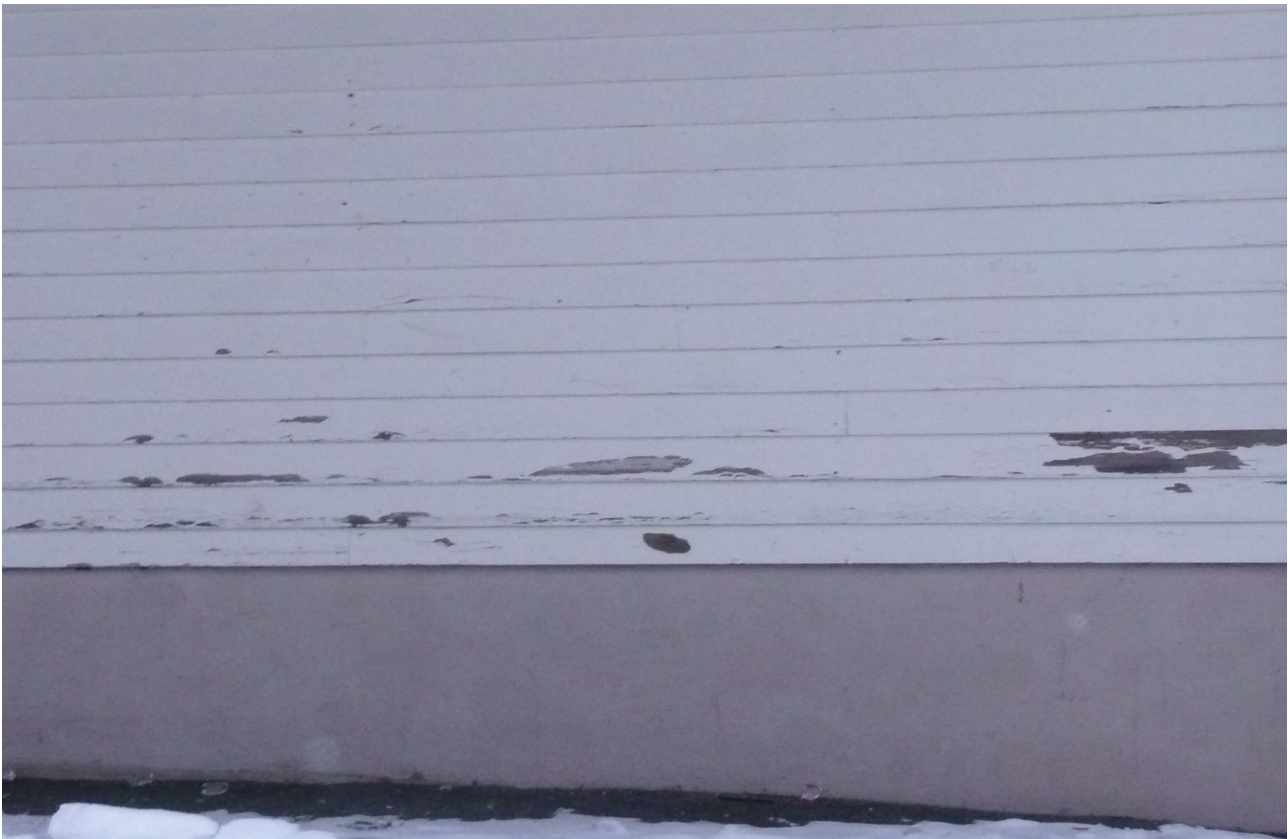
Liikuntasalin julkisivussa esiintyy maalipinnan lohkeilua (**RAK-kuva 7**) ja ilkivallan aiheuttamia vaurioita (likajälkiä). Julkisivun huoltomaalaukset tulisi suorittaa tarkastelujakson alkupuolella.

RAK- kuva 7. Liikuntasalin julkisivussa esiintyy maalipinnan lohkeilua.

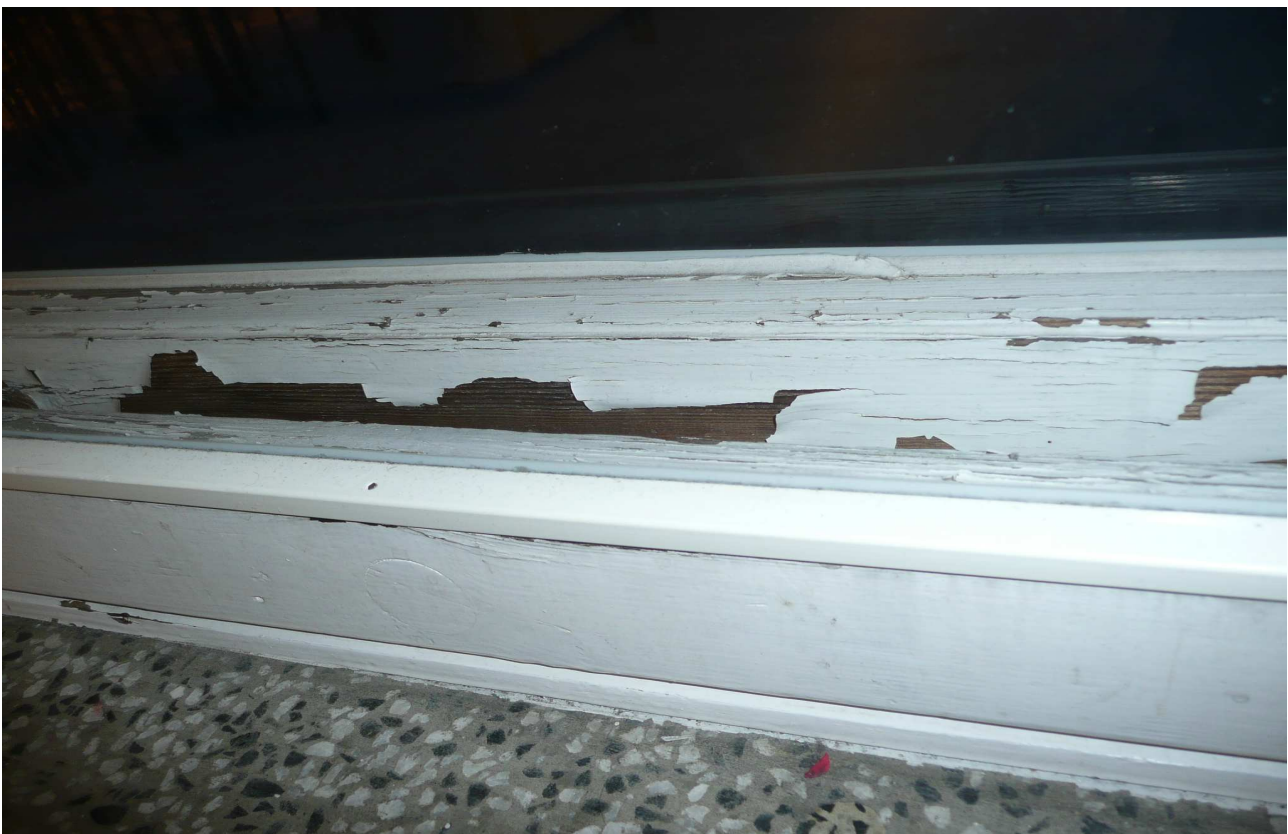
Puuikkunoissa esiintyy maalipinnan irtoilua ja vaurioita sekä osittain lahovaurioita (**RAK-kuva 8**). Lisäksi ikkunoiden puitteet ovat käyriä. Lisäksi ikkunoissa on vedon tuntua. Ikkunat tulisi uusia tarkastelujakson alkupuolella.

RAK- kuva 8. Puuikkunoissa esiintyy maalipinnan irtoilua ja osittain lahovaurioita.

Havaittujen vaurioiden johdosta puuikkunat tulee uusia. Uusi puuikkuna esim. 2-lasinen maalattu puuikkuna. Sisempi lasi on nk. lämpölasi, samalla uusitaan ikkunoiden vesipellit. Toimenpiteet tulisi suorittaa vuonna 2011.

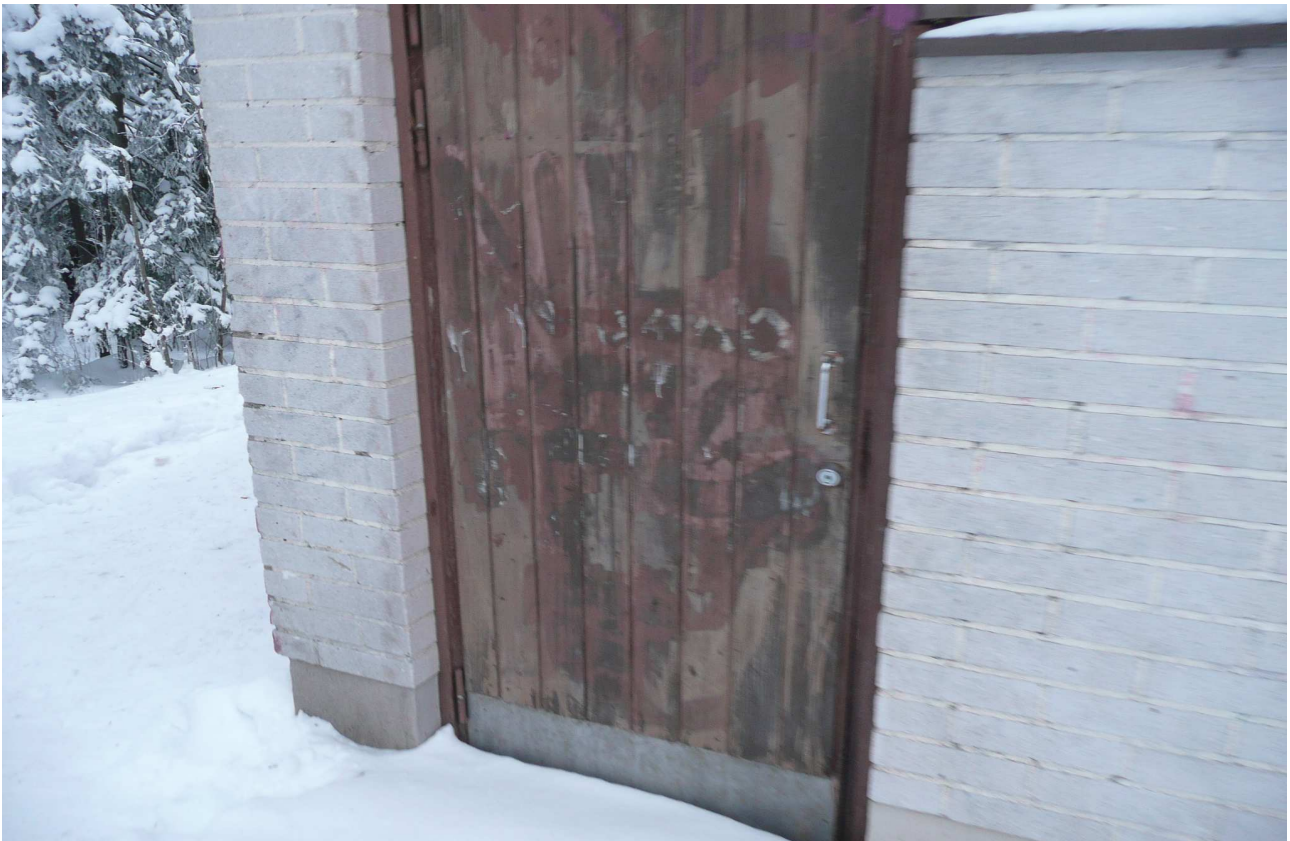
Paneelipintaisissa ovissa esiintyy pinnan kulumia ja ilkeivallasta aiheutuneita vaurioita (RAK- kuva 9). Ovet tulisi maalata tarkastelujakson keskivaiheilla.

RAK- kuva 9. Paneelipintaisissa ovissa esiintyy pinnan kulumia.

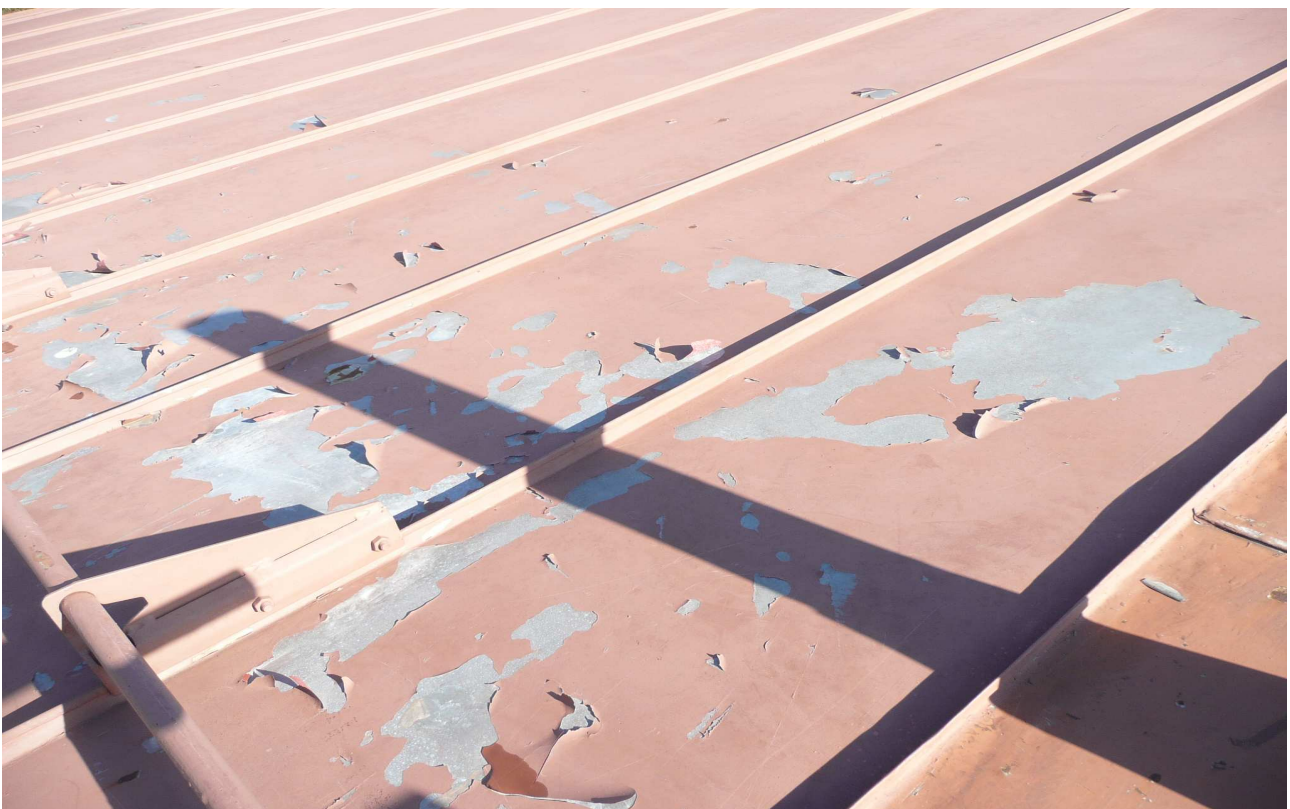
RAK- kuva 10. Peltikatossa esiintyy eriasteisia maalipinnan kulumia ja ruostevaurioita.

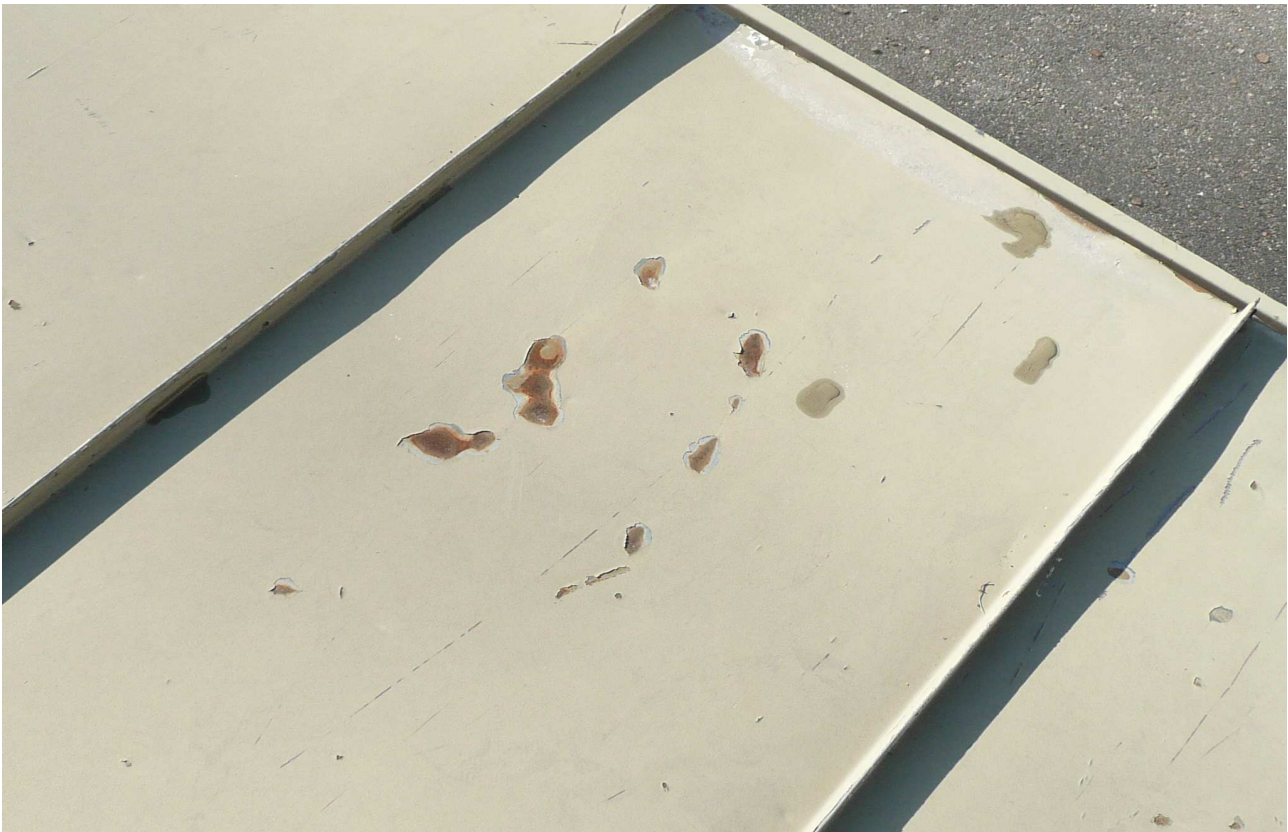
RAK- kuva 11. Peltikatossa esiintyy eriasteisia maalipinnan kulumia ja ruostevaurioita.

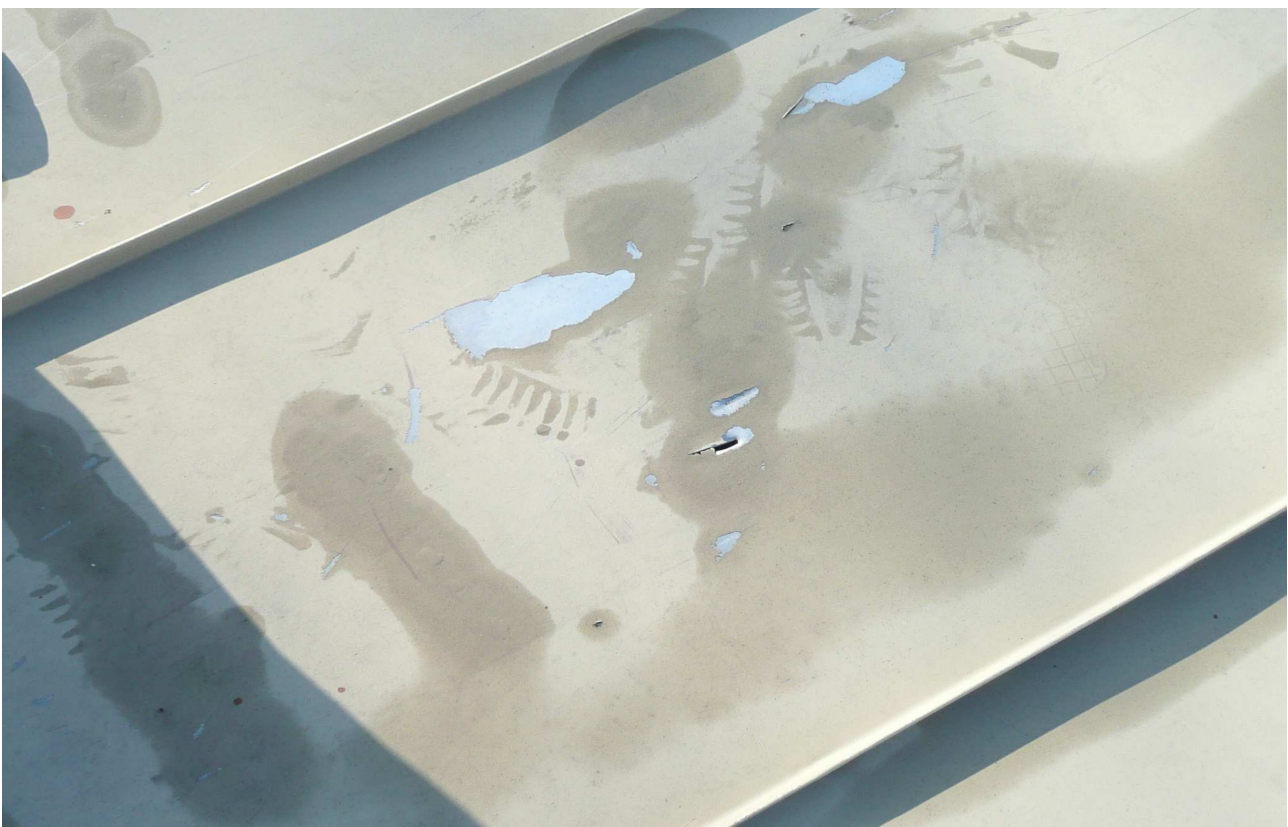
RAK- kuva 12. Peltikatteessa todettiin olevan reikiä.

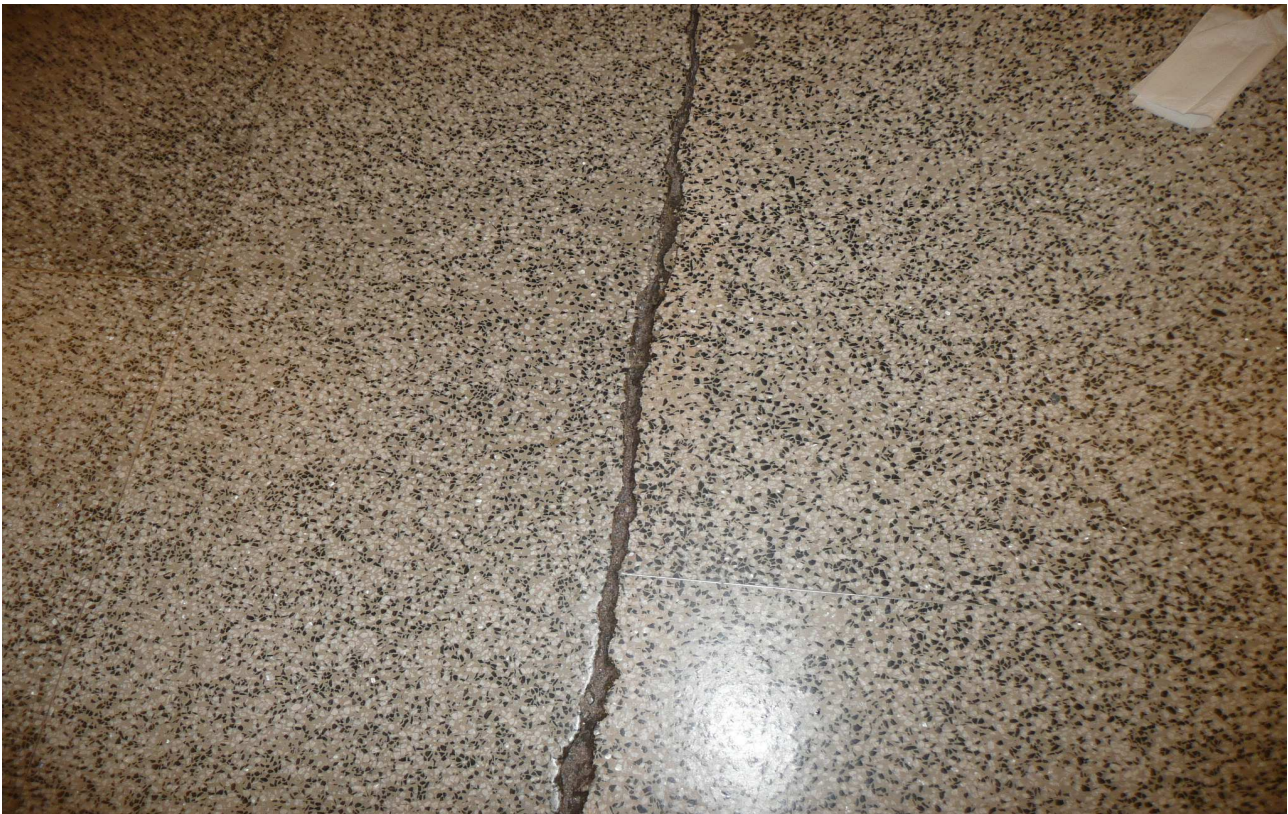
- Mosaiikkibetonilattioissa on vaihtelevissa määrin halkeamia, osa halkeamista on n. 10 mm leveitä (**RAK- kuva 13**)
- Käytävien, pukutilojen ja porrashuoneen seinissä esiintyy eriasteisia kulumia (**RAK- kuva 14**), samoin luokkien ovissa.
- Vanhat muovimattopäällysteet ovat kuluneet
- Opettajainhuoneen arkiston lattia on irti alustastaan ja siinä on halkeamia.
- Pesutilojen jakoseinien laseista osa on rikki

RAK- kuva 13. Mosaiikkibetonilatioissa on vaihtelevissa määrin halkeamia.

Mosaiikkibetonilattioiden halkeamien korjaukset mosaiikkibetonimassalla. Toimenpiteet tulee suorittaa vuonna 2010.

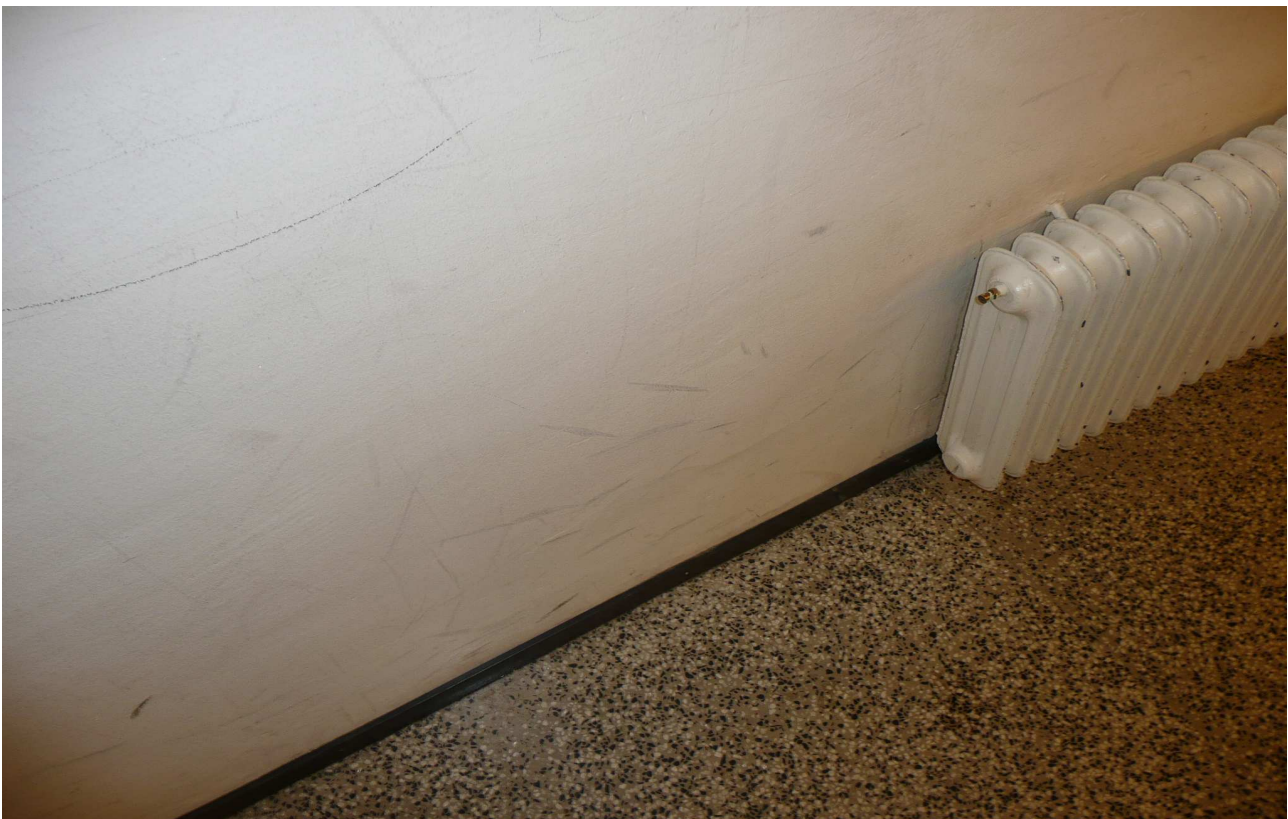
RAK- kuva 14. Käytävien seinissä esiintyy eriasteisia kulumia.

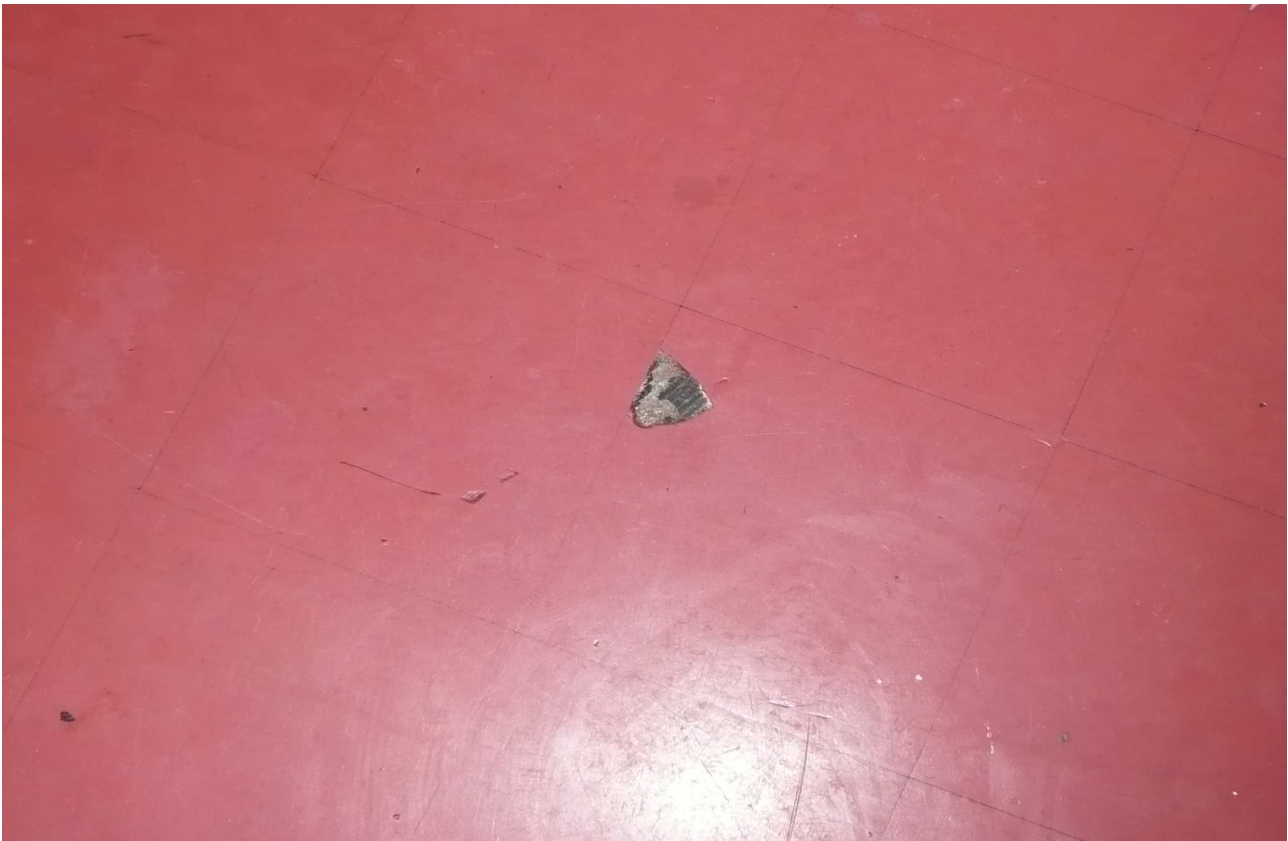
- Porrashuoneiden pinnat (seinät ja lattia) ovat kuluneet ja vaurioituneet (RAK-kuva 15)
- WC- ja pesutilojen pinnat ovat kuluneet
- Vanhat muovimattopäällysteet ovat kuluneet

RAK- kuva 15. Porrashuoneiden pinnat ovat kuluneet ja vaurioituneet.

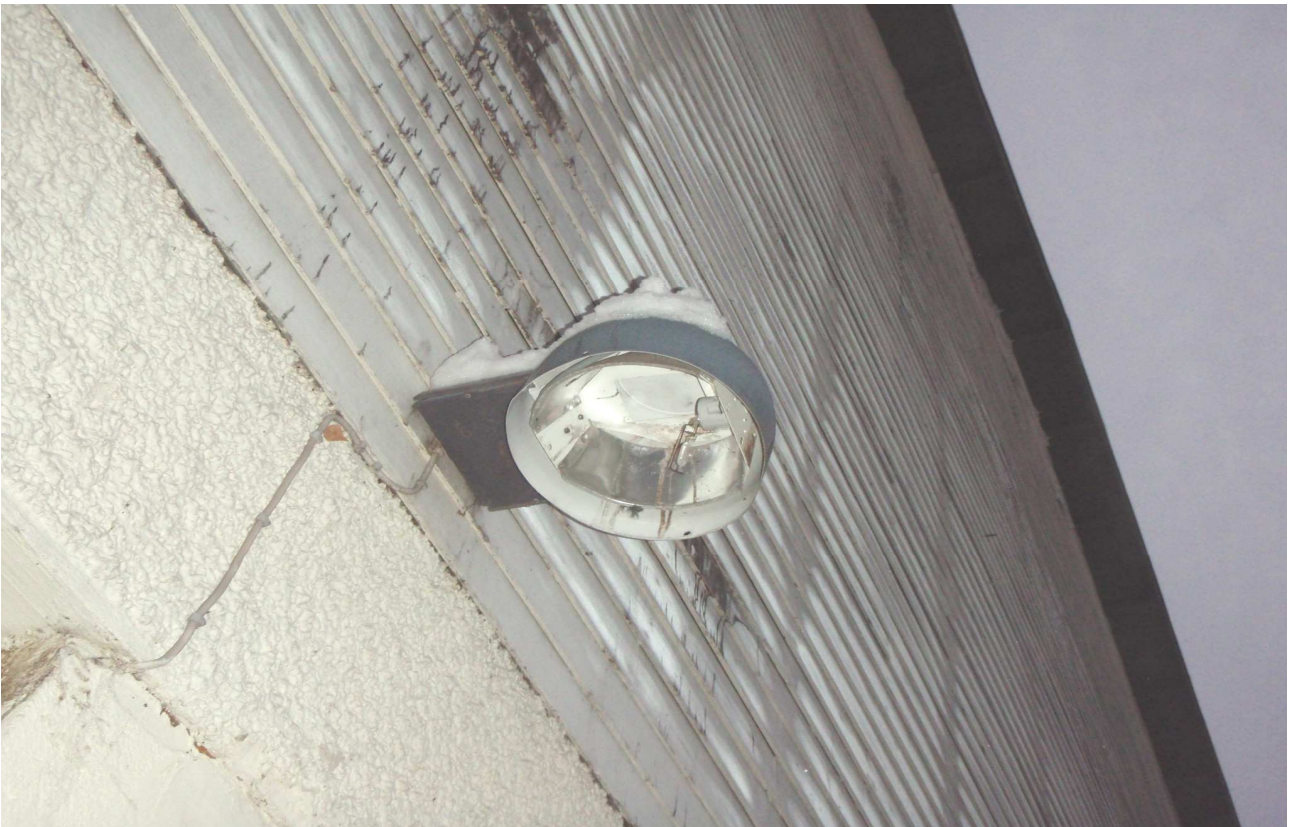
S- kuva 3. Rikkinäinen seinävalaisin.

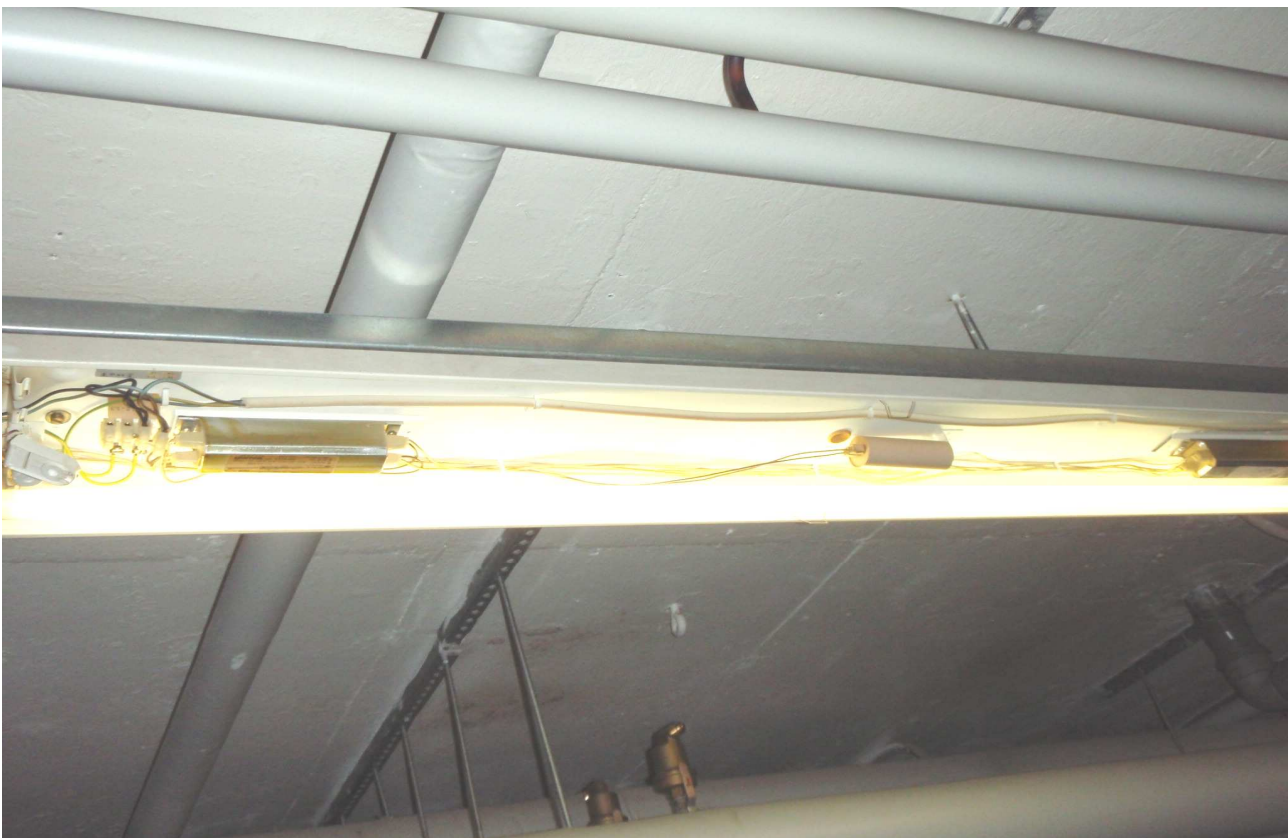
S- kuva 19. Teknisten tilojen valaistus, valaisimen kupu on rikki.

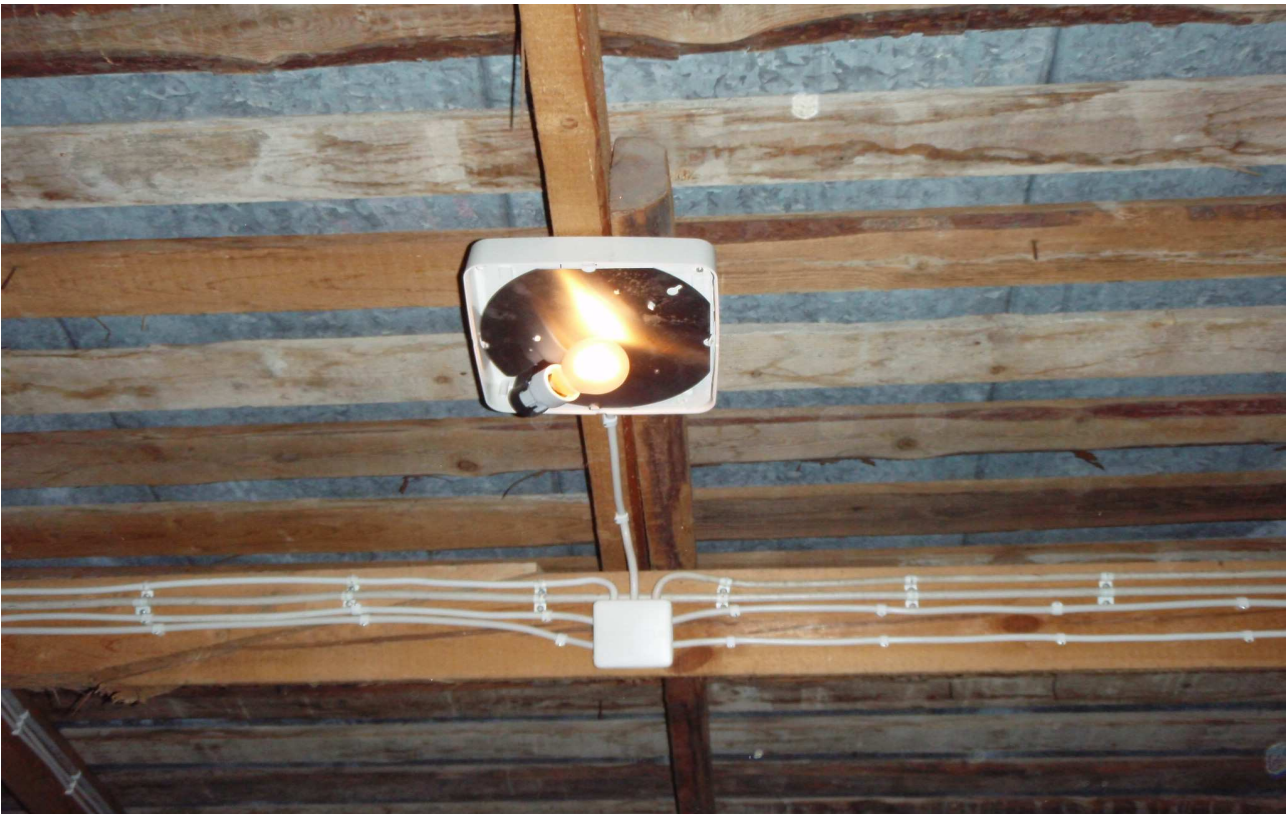
S- kuva 20. Ullakkotilan huonokuntoinen valaisin.

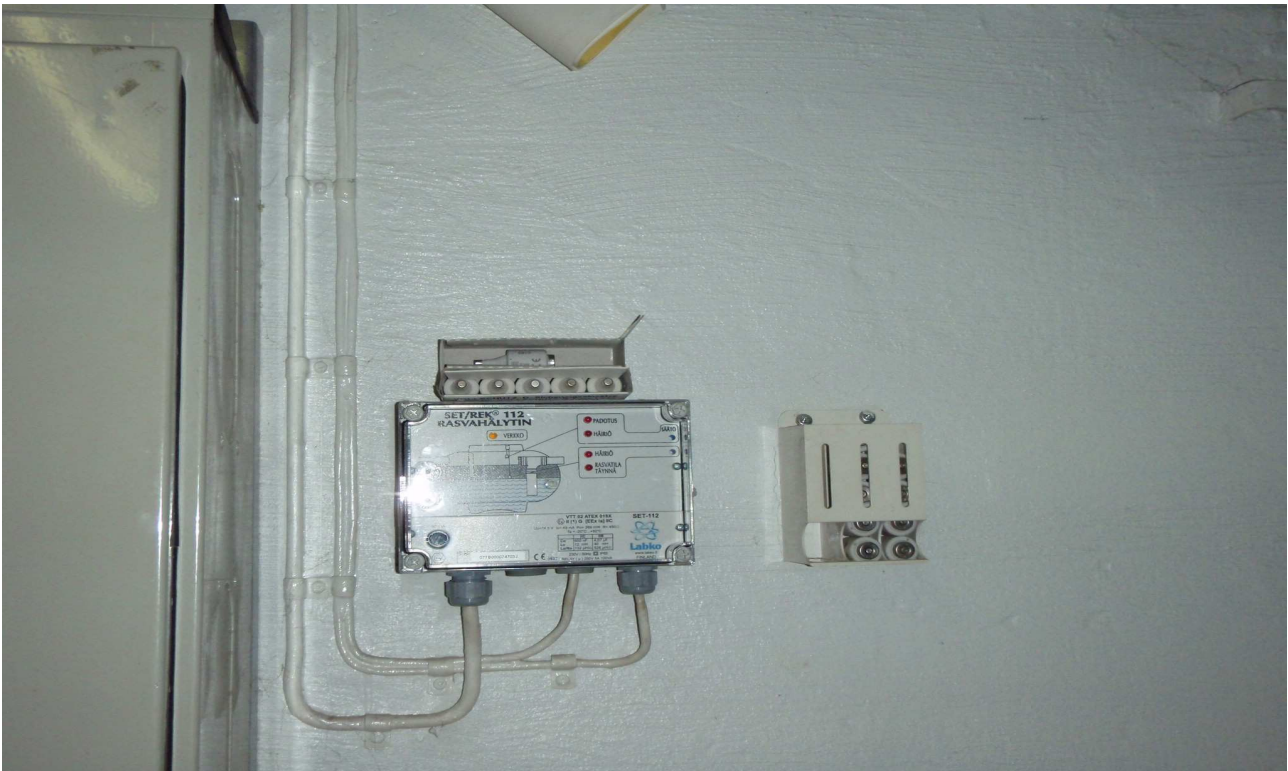
S- kuva 24. Rasvanerotuskaivon hälytyskeskus, keskus hälyttää padotusta.
