K.osa/Kylä	Kortteli/Tila	Tontti/nro	Viranomaisten merkintöjä
Rakennustoimenpide <b>KUNTOTUTKIMUS</b>			Asiakirjan nimi <b>RAPORTTI</b> Juoks.nro
Rakennuskohde <b>KORSON KOULU</b> <b>Kisatie 29</b> <b>01450 Vantaa</b>			Asiakirjan sisältö <b>KOTITALOUSLUOKAN KOSTEUSVAU- RIOTUTKIMUS</b>
Suunnittelutoimisto <b>AARO KOHONEN OY</b> Koronakatu 2 02210 ESPOO puh (09) 88 791 fax (09) 803 7715	Yhteyshenkilö Jouni Räsänen, RI (09) 887 9265 jor@ako.fi		Asiakirjan numero <b>192-0130-9701</b>
Laat. JoR	Hyv. AMe	Pvm. 09.10.2003	Tilaaajan asiak. numero

## KOSTEUSTUTKIMUSTEN RAPORTTI

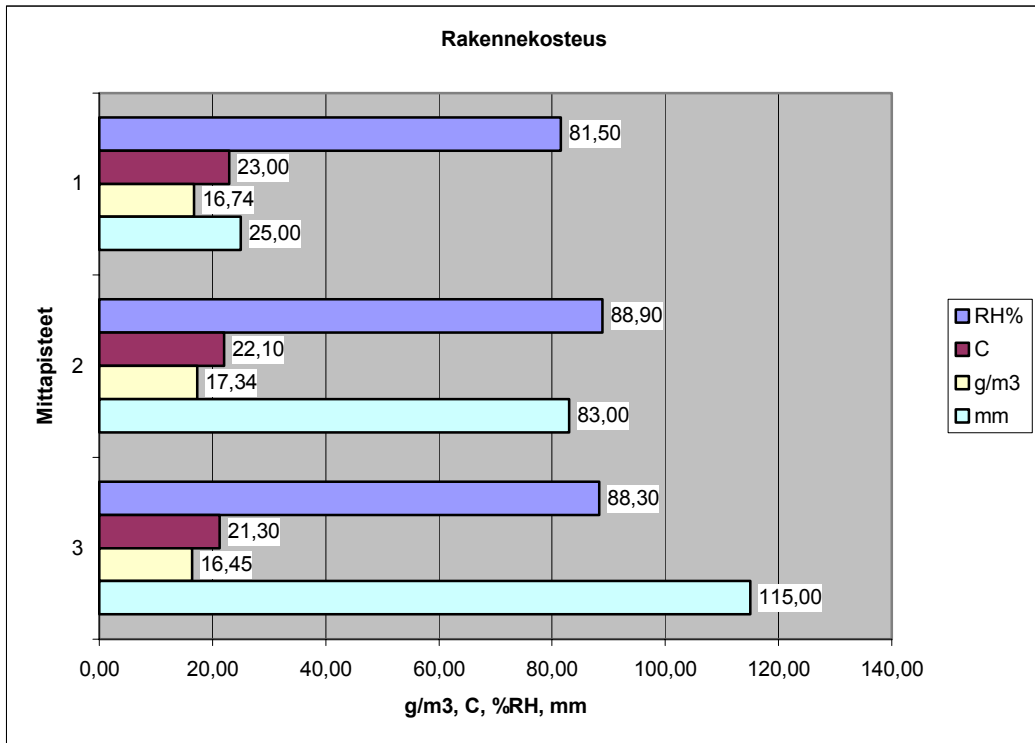
Taulukko 1. Luokan keskiosalla olevan pilarin viereltä mitatut alapohjan rakennekosteuslukemat, lämpötila, absoluuttisen kosteuden määrä ja mittausreiän syvyys rakenteen pinnasta. Mittapisteet ovat pintalaatasta (1), lämmöneristekerroksesta (2) ja lämmöneristeen alapuolisesta rakenteesta (3).

Alapohjarakenteesta mitattiin rakennekosteudet muovimaton kopokohdista luokan keskellä olevan pilarin viereltä ja vaatehuoltotilan keskiosalta. Pilarin vierellä oli pintakosteuden osoittimen mukaan rakenteen kosteus koholla. Vaatehuoltotilassa pintakosteus oli hieman alhaisempi kuin em. paikassa. Rakennekosteusmittausreiät porattiin pinnan betonilaattaan, lämmöneristetilaan ja lämmöneristeen alapuolella olevaan rakenteeseen, joka ilmeisesti oli betonia. **Lämmöneristekerrokseen ulottuvista rei'istä tuli erittäin voimakkaasti mikrobikasvustoon viittaava haju**. Mitatut rakennekosteuden lukemat olivat tarkasteluhetkellä **korkeahkoja ja mahdollistavat mikrobikasvuston lämmöneristekerroksessa**. Tulokset on esitetty taulukoissa 1 ja 2. Mittauspisteiden paikat on esitetty liitteen 1 pohjapiirustuksessa.

Alapohjan lämmöneriste oli rakennekosteusmittausten mukaan tarkasteluhetkellä kosteaa ja siinä on mahdollisuus mikrobikasvustolle. Jonkin asteista mikrobikasvustoa siinä vaikuttaisi jo olevan kosteusmittausreijistä tulleen hajun perusteella. Syksyn myötä lämpötilan laskiessa myös alapohjarakenteen lämpötila laskenee ja suhteellisen kosteuden lukema nousee, ellei rakenne pääse kuivumaan. **Mikäli lämpötila laskee 2...3 asteella ja absoluuttisen kosteuden määrä ei muutu, nousee suhteellinen kosteus rakenteessa miltei 100 %RH lukemaan kaikissa mittapisteissä. Näin ollen absoluuttisen kosteuden lukemaa tarkasteltaessa alapohjarakennetta voidaan pitää märkänä. Kastuminen on saattanut aiheutua viemärin tukkeutumisien yhteydessä jonkin putkiliitoksen kautta tapahtuneista vuodoista, lattialle tulvineen veden valuttua rakenteiden liitoksista eristekerrokseen tai maasta kapillaarisesti rakenteeseen nousseesta kosteudesta.**

- **Viemärit tulee videokuvata tukoksen tms. tulvimisen aiheuttajan selvittämiseksi.**
- **Tukoksen korjausten yhteydessä tulee selvittää tarkemmin alapohjan alapuolisen maaperän kosteus rakenteen kastumisen syyn selvittämiseksi. Oletettavaa on, että koko luokan alapohja joudutaan korjaamaan. WC:n seinien alaosien maalin kopous lienee seurausta em. alapohjan lämmöneristeen kosteudesta.**
