ULKOVAIPAN KUNTOTUTKIMUS

KORSON KOULU Vanha juhlasalisiipi

Kisatie 29
01450 VANTAA

**ASB-YHTIÖT,
ASB-Consult Oy Ab, Helsinki**

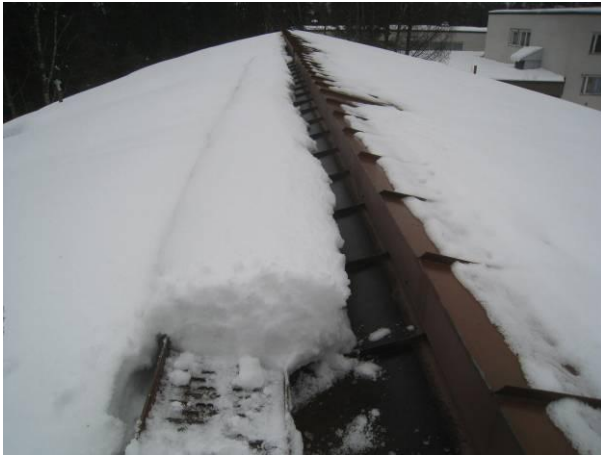
Kuva 1 Harjalla on tuulesta varten tasoero.

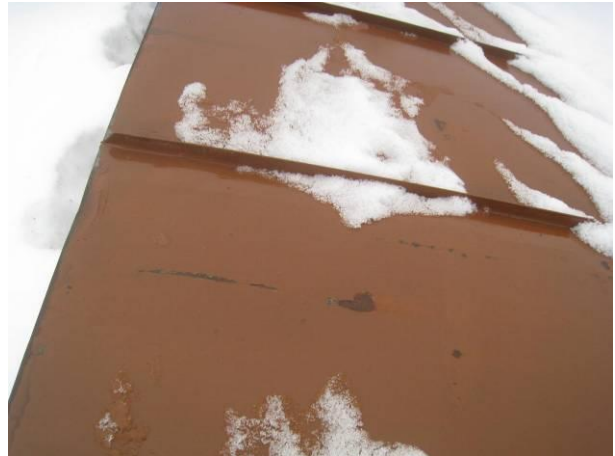
Korkean osan vesikatolle päästiin matalan osan katolta talotikkaiden kautta. Katolla on lapetikkaat, jotka olivat lumen alla. Harjalla on jonkin matkaa teräsrakenteinen kulkusilta. Kaikille huoltokohteille ei ollut kunnollista kulkuyhteyttä. Läpivientinä on IV-puhaltimia ja viemärin tuuletusputki. IV-puhaltimien kohdalla lumi oli sulanut, joten voitiin arvioida pellityksiä tähytämällä. Läpiviennit vaikuttivat tiiviiltä ja pellietykset oikein tehdyiltä. Toisessa pääsyssä oli lumi sulanut ulkoseinälinjalla lähellä harjaa, mikä merkitsee lämpövuotoa. Vesikate vaikutti pääosin vanhalta, mahdollisesti on osin uusittu. Maalipinta vaikutti tyydyttävältä, paikallista kulumaa on.

Kuva 2 Kulunut kattomaali.

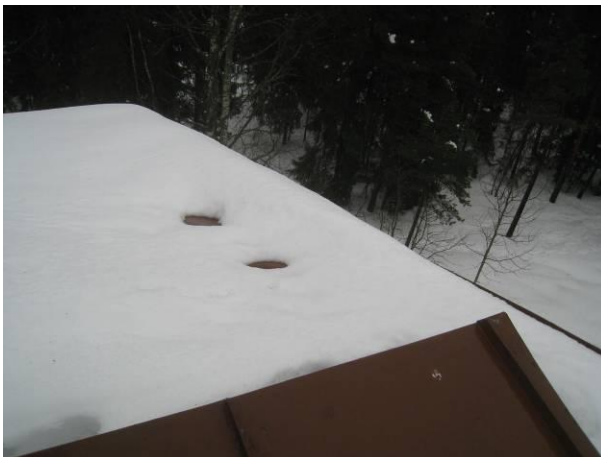
Kuva 3 Itäpäädyssä on lämpövuotolaikut ulkoseinän kohdalla.

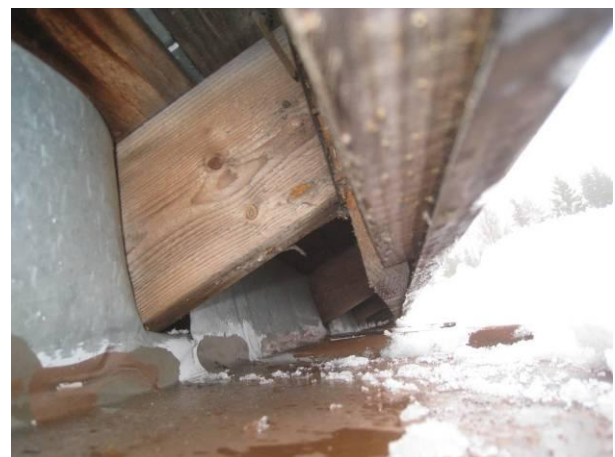
Harjalla porrastuskohdalla on jonkinlainen tuuletusrako juuripeltinostojen ja katealustautojen välistä, mutta ei kovin hyvä. Kahdesta kohtaa tehty tarkastus osoitti olevan vielä eroja, eli talotikaskohdassa on myrskypeltityyppinen vastataite, mutta toisessa päädyssä ei. Räystään otsan ja juurinoston välistäkin voi tuulella päästä vesi ja katto- tuolien kohdalla juurinostopeltien korkeus on vain n. 5 cm, mistä voi päästä vettä. Harjalta tuulettumista haittaa kinostunut lumi.

Kuva 4 Harjan ratkaisu itäpäädyssä, ei ole myrskypeltiä, juurinostoa alle 5 cm.

Vesikatto voidaan tilapäisesti korjata avaamalla räystäältä reilut tuulisuojatut tuuletusreitit ja lisätä harjalle tuuletusreittejä. Lisäksi jatketaan tuulisuojana olevaa kovalevyä ulkoseinän ulkopuolelle, jolloin se toimii myös aluskatteena. Tämän lisäksi varmistetaan matalan osan vesikatealustojen ja onteloiden tuuletus ja korjataan kosteus- ja mikrobivaurioituneet kattopinnat.

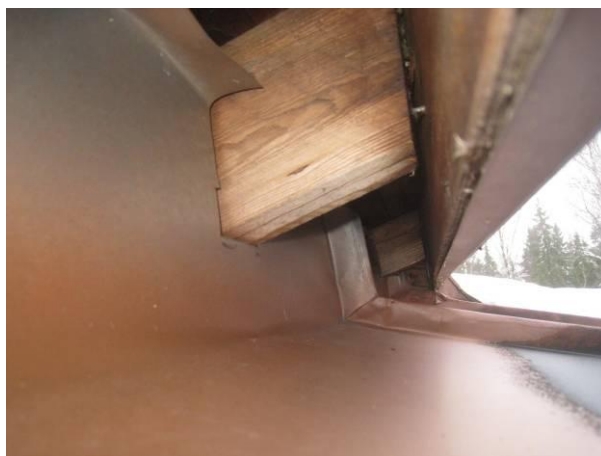
Kuva 5 Harjaratkaisu länsipäädyn lähellä, on jonkinlainen myrskypelti.

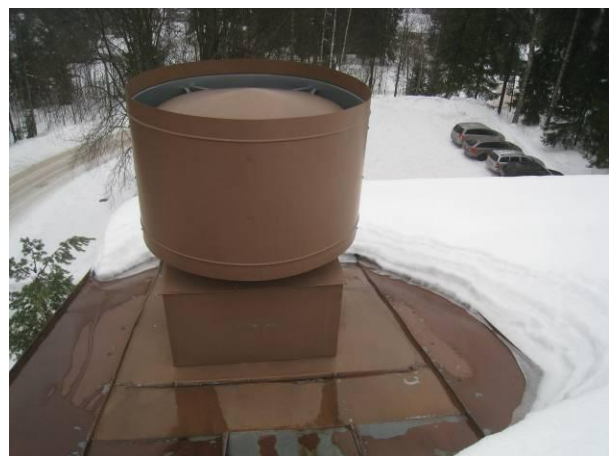
Kuva 6 Länsipäädyn uudehko puhallin, jolle ei ole kulkusiltaa.

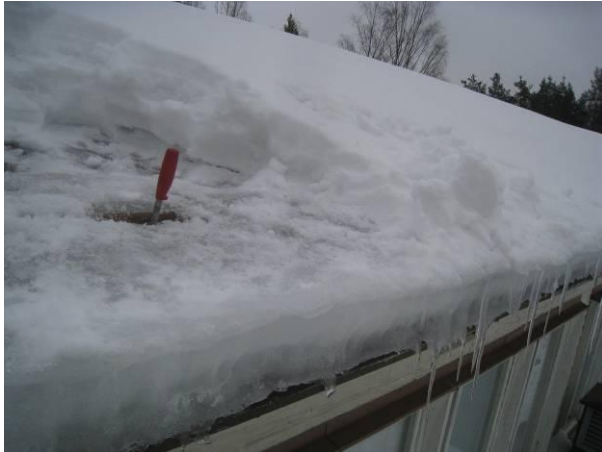
Räystäällä oli 2.2.2011 n. 15 cm paksuinen kiilava jääkerros, joka ulottui räystäältä n. 100 cm vesikatolle. Jäätä oli räystäskourusta lähtien, tämän jälkeen oli paksu lumikerros, joka oheni harjalla. Jää peitti lumiesteen, joka on ulkoseinän ulkopinnasta räystäälle päin. Lumieste on koko sivuräystään matkalla molemmilla sivuilla ja jäätä oli myös toisen lappeen räystäällä. Asiasta kerrottiin kouluisännälle, joka tilasi heti jäänpoiston. Jäätä poistettiin mekaanisesti ja höyryn avulla. Käynnillä 9.2.2011 oli sulatuksen takia tullut runsaasti jääpuikkoja räystään alle.

Kuva 7 Paksu jääkertymä 2.2.2011, puukon kohdalla on lumieste.

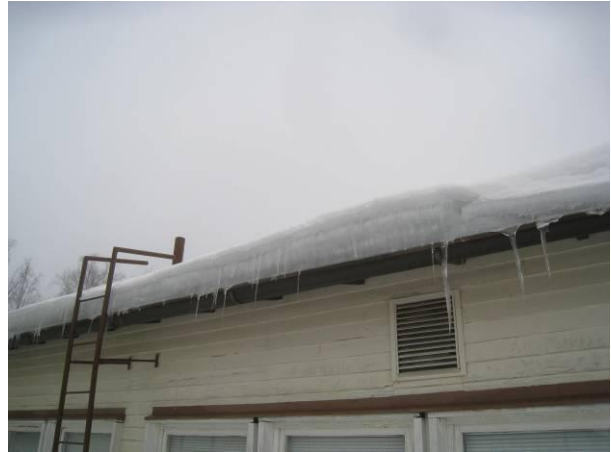
Kuva 8 Jäävirtaa räystäällä 2.2.2011.

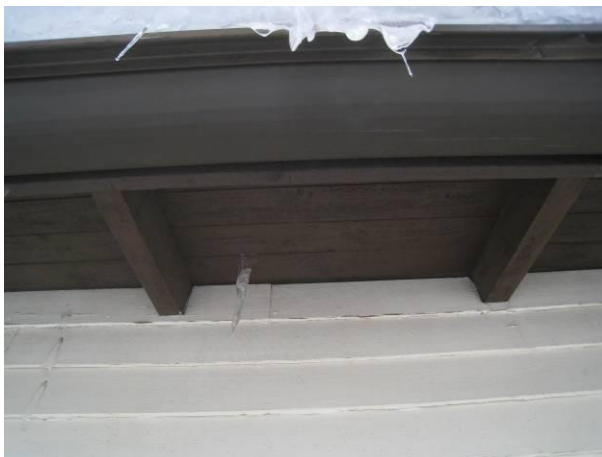
Vesikattovuodot ovat tapahtuneet lumisina talvina, jolloin lumiasteiden taakse on kertynyt runsaasti lunta. Lumi toimii hyvänä lisäeristeenä viistoissa yläpohjissa, kun alla oleva tuuletusväli ei toimi riittävän hyvin. Tästä johtuen on alapuolinen lämpövirta alkanut sulattaa vesikatetta vasten olevaa lunta, joka on jäänyt palteeksi lumiestettä vasten. Tämän jälkeen Räystäään kylmällä puolella oleva jääpato on padottanut sulavaa vettä, joka on paineisena päässyt viimein rivipeltikatteen saumoista. Vesi on vuotanut edelleen avoräystään rajalla ulkoseinäpintaan ja ikkunoille. Ulkoseinäpinnan sisäpuolella vesi on vuotanut ilmväliin ja edelleen tuulisuojana olevaa kovalevyä pitkin alas päin vasten ulkoverhousta ja siitä edelleen ulkoseinän ja ikkunoiden kautta alemmas. Nämä vuodot esiintyvät myös sisäseinäpinnoilla. Todennäköisesti ilmiö on toistunut aina lumisina vuosina koko rakennuksen iän. johtua

Kuva 9 Katto vuotaa jääpeitteen alta.

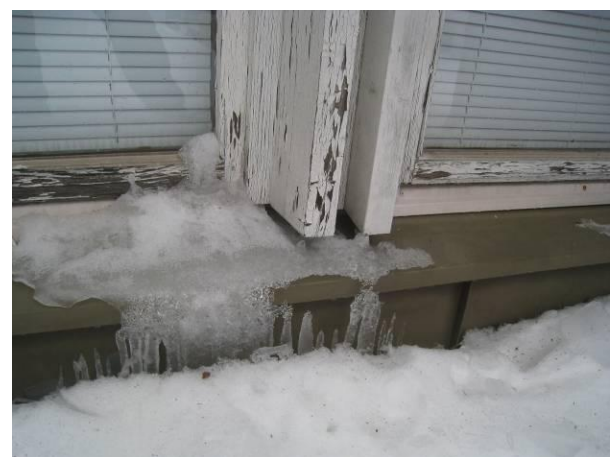
Tarkastushetkellä 2.2.11 havaittiin tähytämällä, että ilmaontelossa oli jääpuikko n. 50 cm ulkoseinäpinnasta. Myös räystään alla oli runsaasti jääpuikkoja lämpötilan ollessa n. + 1.5 °C. Räystäiden alta vesi valuu myös julkisivuille ja ikkunoille. Alkukäynnillä 29.11.2010 jääpuikkoja ei vielä havaittu räystäällä, kun lunta oli n. 10 cm. Korkean osan vesikaton syöksytörvien päissä matalan osan kohdalla oli jo jäätä. Jälkikäynnillä 9.2.11 todettiin, että vettä oli valunut sulatuksen takia räystään alta julkisivuille ja ikkunoille selvästi aiempia havaintoja enemmän.

Kuva 10 Pitkäaikainen vuotokohta räystään alta ikkunoille

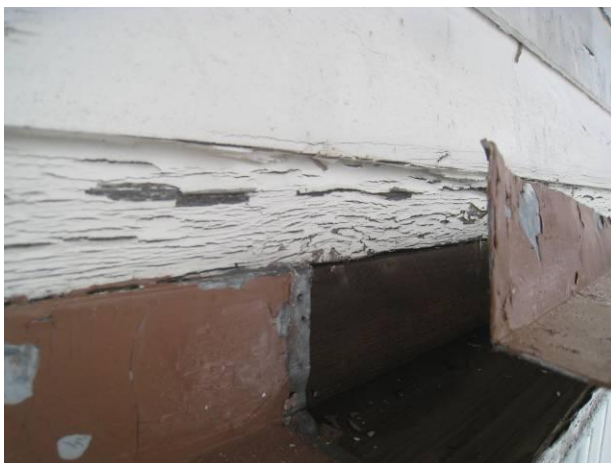
Julkisivut ovat sivu-ulkoseinillä kärsineet vesikaton vuodoista, erityisesti ikkunapielet. Näillä kohdin on huonokuntoisia ja epätiivittä pieliä, joista pääsee vettä rakenteisiin. Lisäksi on huonosti tehtyjä ikkunapellityksiä, joissa ikkunoiden ylä- ja alapuolelta pääsee roiskevesiä ulkoverhoukseen, sekä ikkunan ulkonevien pielipuiden päistä. Osa pielipuista on jo lähes irti ja yleisesti kiinnitys on heikko.

Kuva 11 Ikkunan yläpuolinen vesipelti on liitetty kehyspuun ja panelin väliin.

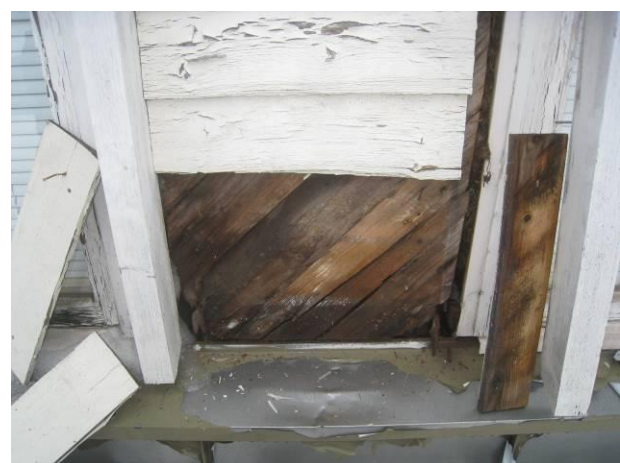
Matalan osan kohdalla tehtiin rakenneavaus korkeanosan ulkoseinään ikkunoiden väliseen paneelikenttään juurinoston yläpuolelle. Alimpien paneelien maalipinta on kulunut ja turvonnut vesivuotojen takia. Ikkunaliittymän kohdalla myös taustan vinolaudoitus on kastunut ja osin lahonnut päistään.

Ikkunaliittymässä on tilkkeenä luonnonkuiturivettä, joka oli tummunut. Tilkkeestä otettiin mikrobinäyte M1, joka sisälsi runsaasti bakteereita ja sienikasvustoa.

Eristeenä on mineraalivillaa 100 mm runkotilassa, sitten on kovalevy. Avauskohdan tummuneesta mineraalivillasta otettiin mikrobinäyte M2, joka sisälsi sienikasvustoa. Seinän alaosan ja juurinostopellin liittymä on epävarma, sillä pelti ei nouse paneelin taakse ylös.

Kuva 12 Rakenneavauskohta AV2 matalan osan vesikaton yläpuolelta, tästä otettiin mikrobinäytteet M1 ja M3.

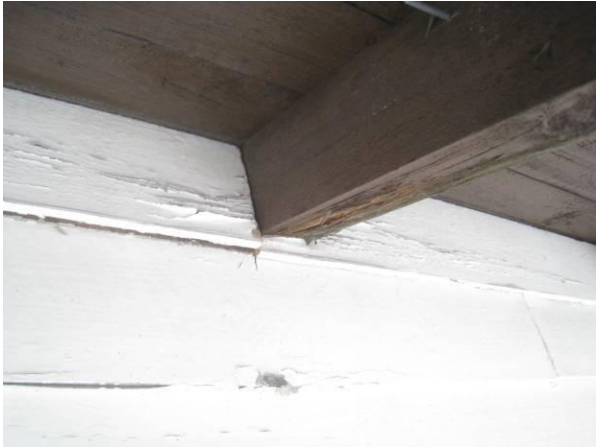
Salirakennuksen sisäpihan puoleisen räystään alta tehtiin rakenneavaus (AV1), jonka kautta tutkittiin yläpohjaa. Vesikatteen ja yläpohjan välinen 100 mm ilmaontelo ei juuri pääse tuulettumaan, sillä ulkokuuraus ja vinolaudoitus nousee räystään aluslaudoitukseen tai hyvin lähelle sitä. Lisäksi harvalaudoituksen alle lappeelleen on kiinnitetty 50x100 soiro, jonka takia ilma liikkuu räystäältä kuin pienistä raoista.

Kuva 13 Rästältä ei ole yhteyttä tuuletusväliin, kattotuoli on osin laho.

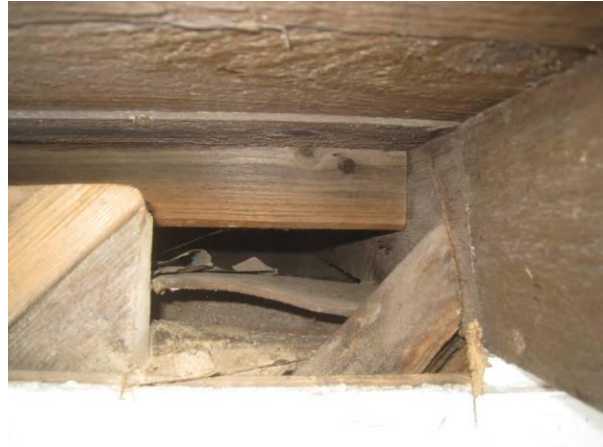
Kattotuolisoirojen alla tuulisuojana oleva n. 3 mm:n kovalevy päättyy ulkoseinän vinolaudoitukseen. Näin kovalevyn päälle joutunut vesi pääsee valumaan ulkoseinän rajalle ja siitä rakenteisiin. Kovalevyn alla on mineraalivillaeriste. Kovalevyn pinnassa oli vuotojälkiä ja levy oli käyrästynyt. Todennäköisesti kovalevyä ei ole suunniteltu toimimaan aluskatteena, sillä se ei ollut rakennusajankohtana yleistä.

Kuva 14 Rakenneavaus AV1 rästältä tuuletusväliin, vinolautaa, poikkipuu, kovalevy tuulisuojana päättyy vinolaudoitukseen

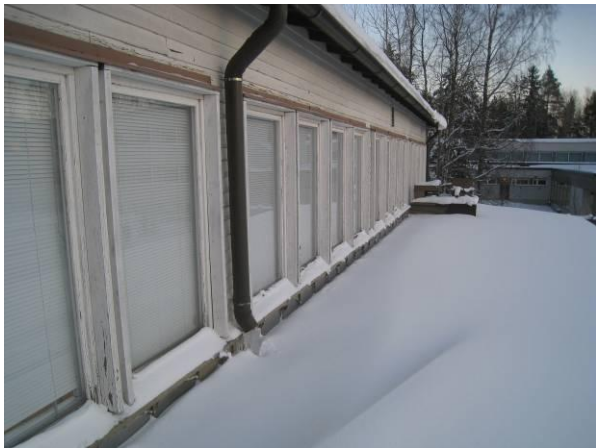
Kuva 15 Näkymä matalan osan katolta 29.11.2010, ei vielä jäätä räystäällä

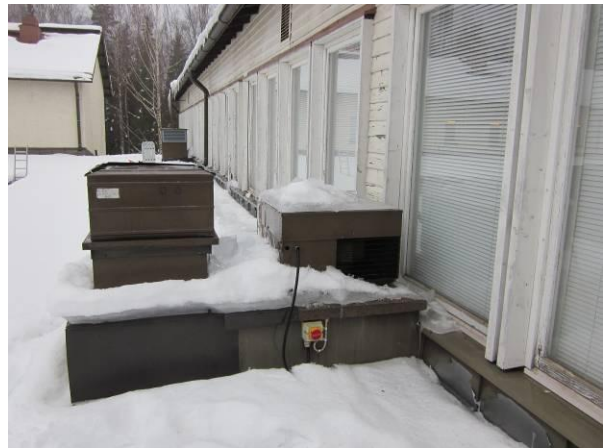
Kuva 16 Näkymä 2.2.2011.

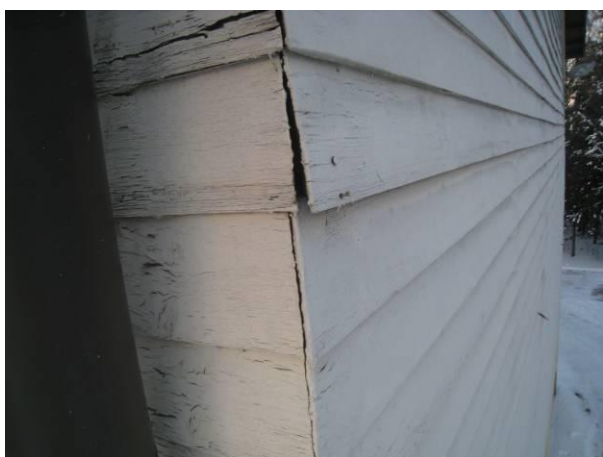
Korkean osan molemmissa päätyseinissä on kaarevuutta ulospäin arviolta jopa 5 cm. Tämä johtuu todennäköisesti heikosta rungon jäykkyydestä suhteessa seinän korkeuteen joka on räystäillä n. 6.3 metriä ja harjan kohdalla 8.3 metriä.

Kuva 17 Itäpäädyn kupuruutta ja kulmassa jiriiliitos auki.

Ulkoseinien korjaus voidaan tehdä paikalliskorjauksena peruskorjaamalla korkean osan salin ikkunoiden tasalta ylöspäin ulko- ja sisäpinnat, sekä arviolta n. 50 cm ikkunoista alaspäin olevat seinät terveeseen rakenteeseen asti. Purkutyössä suojaudutaan mikrobivaurioiden varalta. Tässä yhteydessä voidaan rakentaa tuuletusväli vinolaudoituksen tilalle. Tästä alaspäin ulkoverhouslaudat vaikuttivat terveiltä, mutta on paikallisia vikoja, jotka tulee korjata. Lisäksi ulkoverhouslaudat puhdistetaan huolellisesti ja maalataan. Ikkunapielet uusitaan parantaen yksityiskohtia säänkestävyyden suhteen. Tämän lisäksi selvitetään päätyulkoseinien oikaisumahdollisuus esim. lisäämällä puurungon jäykistystä sisäpuolelta.

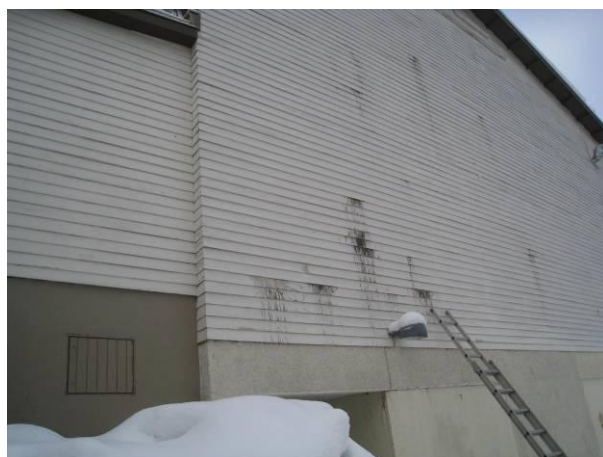
Kuva 18 Itäpäädyn tutkimusalue tikkaiden kohdalla 9.2.11, seinällä paikallista mikrobikasvua.

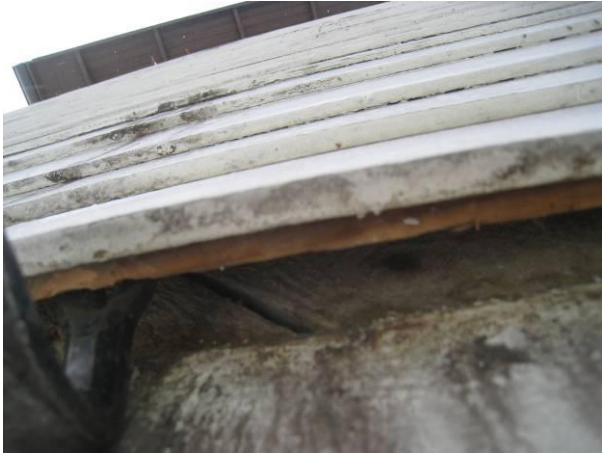
Kuva 19 Itäpäädyn puuvuorauksen alarajalla puuaines ja vinolaudoitus on kovaa.

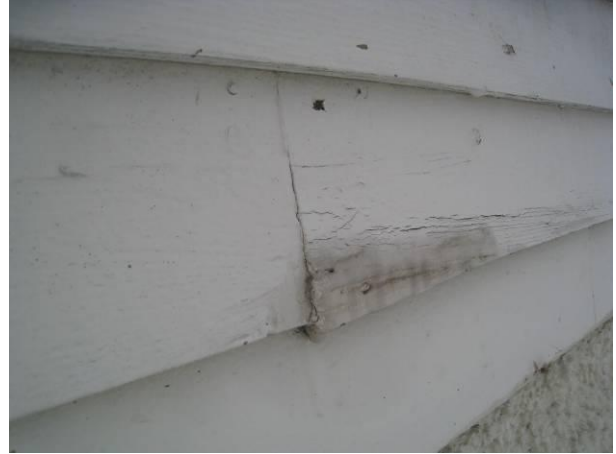
Nurkkien jiratuissa liittymissä ja keskialueella verhouslautojen jatkoskohdissa todettiin kosteusvaurioita ja puun turpoamista. Maalipinta on jo heikentynyt yleisesti, lisäksi on puun pintaan tulleita mikrobikasvuvärjäytymiä.

Kuva 20 Itäpäädyn lautojen liitos on turvonnut ja maali irtoaa.

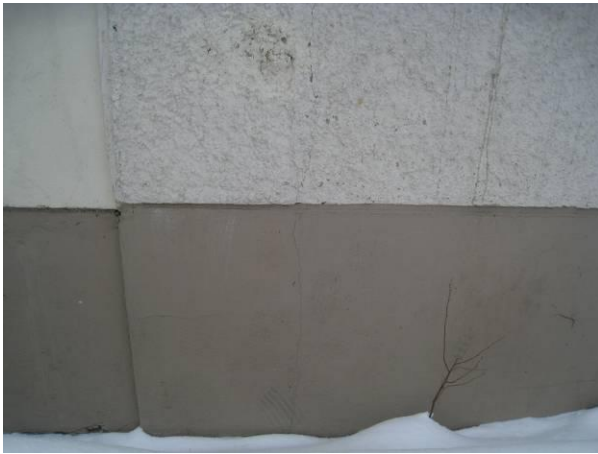
Kuva 21 Itäpäädyssä sokkelin halkeilua.

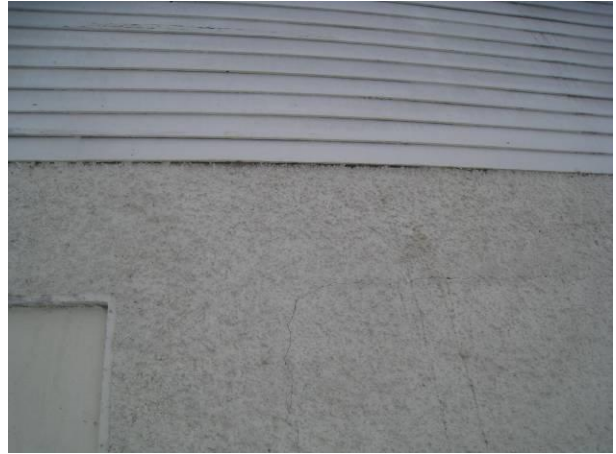
Pohjakerroksen ulkoseinien ulkopintana on maalattu rappaus, joka on tehty todennäköisesti siporex-muurauksen päälle. Sisäpinnassa on kantava betonirunko. Rappauspintojen kunto vaikutti vielä tyydyttävältä, normaalia kulumista on, mutta rappaus vaikutti otosmaisten kopokokeiden perusteella olevan vielä kiinni alustassaan. Toisessa päädyssä on ikkuna-aukkoja muurattu umpeen. Lisäksi todettiin olevan yksi halkeama, joka lähtee jo betonisokkelista.

Kuva 22 Itäpäädyssä sokkelin halkeaman kohdalta myös rappauksessa on halkeama.

Rapatut seinät huoltomaalataan ja korjataan halkeamat tiiviiksi. Mahdolliset rappauskopot korjataan.

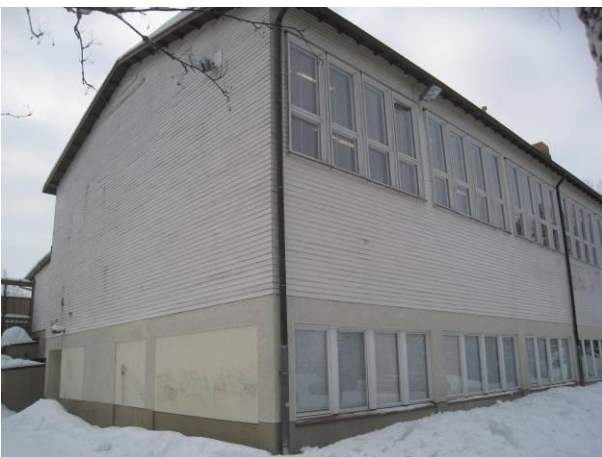
Kuva 23 Yleiskuva itäpäädyistä ja pohjoissivua. Ikkuna-aukkoja on muurattu umpeen.

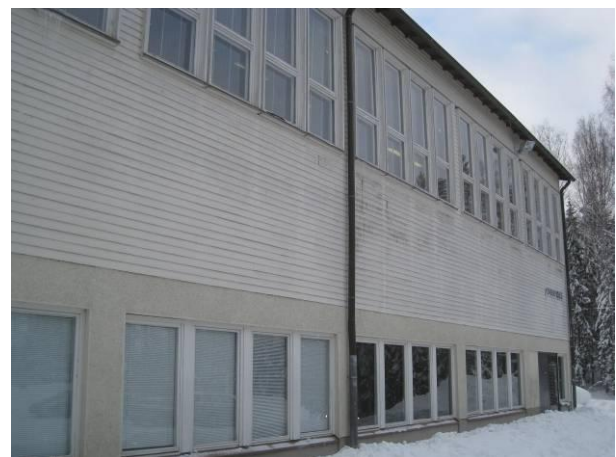
Kuva 24 Pohjoissivua, mikrobikasvua laudoituksen päällä.

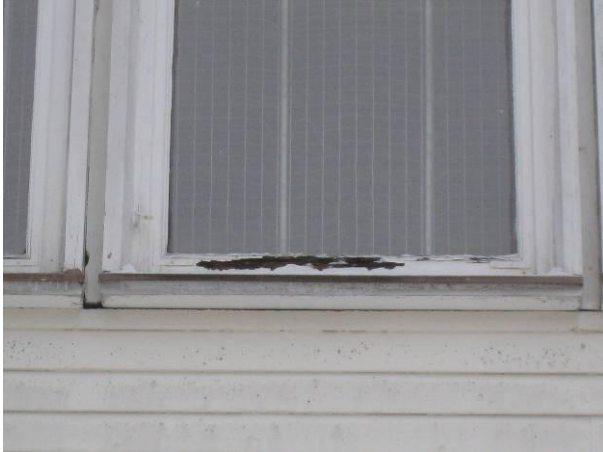
Ikkunoiden ulkopintojen kunto on yleisesti huono viistosateiden ja kattovesivuotojen takia. Lisäksi on osuutta huonoilla pellityksillä. Pinnoissa on lahoa puuta ja puu on turvonnut kosteuden takia. Tämän takia myös maali on irronnut ja ikkunat ovat kastuneet lisää. Ikkunoiden kautta on vuotanut vettä myös sisään. Alapihan puolella havaittiin yksi täysin laho ikkunan ulkoalapuute salin kohdalla.

Kuva 25 Pohjoissivun laho alapuite salin kohdalla.

Ikkunat kannattaa mieluummin uusida ainakin sali-ikkunoiden osalta kalliin peruskorjauksen sijaan sekä energiataloudellisista syistä. Pohjakerroksen ikkunat ovat peruskorjattavissa, mutta kokonaisuuden kannalta uusiminen lienee viisainta. Alkuperäiset ulko-ovet kunnostetaan tai uusitaan.

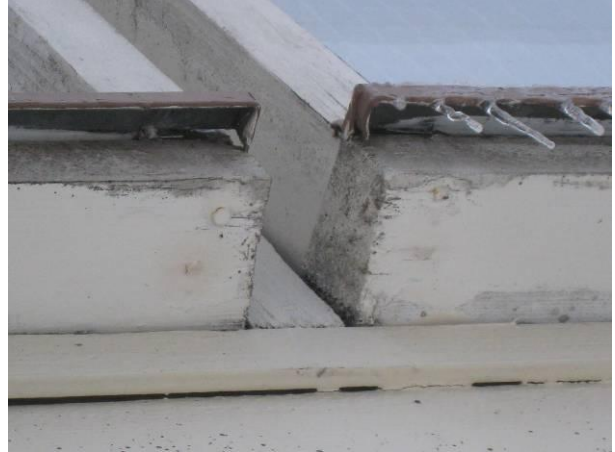
Kuva 26 Ikkunoiden vesipellitys ei suojaa puosien päitä.

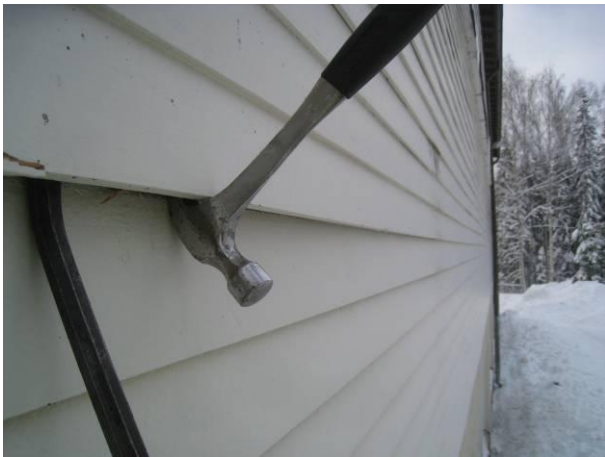
Kuva 27 Pohjoissivun panelin alustan tarkastus tapahtui raottamalla verhouslautaa.

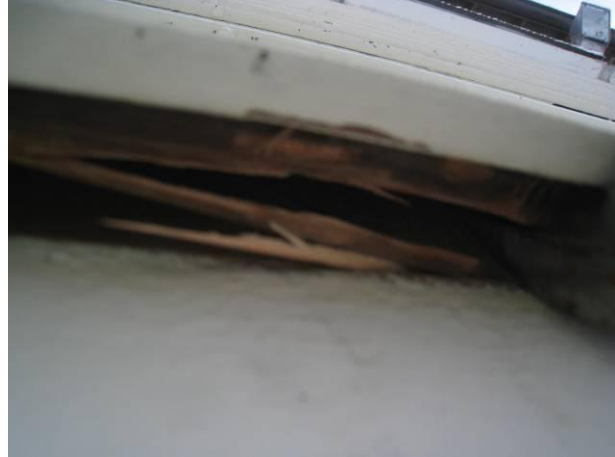
Puuverhouksia ja niiden taustoja tutkittiin tähyttämällä matalan osan vesikatolta, maantasolta ja tikkailta. Paneloinnin alustaa tarkastettiin raottamalla verhouslautoja seinän keskialueelta ja alareunasta. Tarkastelukohdilla on paneloinnin takana vino-laudoitus, joka toimii seinien jäykisteenä. Verhouslaudat vaikuttivat vielä terveiltä, samoin sen takana oleva laudoitus vaikutti terveeltä.

Kuva 28 Paneeli on kuiva, terve ja alustakin vaikuttanut olevan kunnossa.

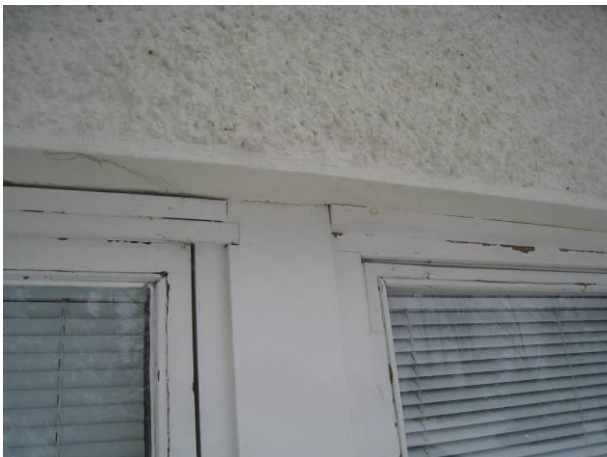
Kuva 29 Tyypillinen pohjakerroksen ikkunan yläosa.

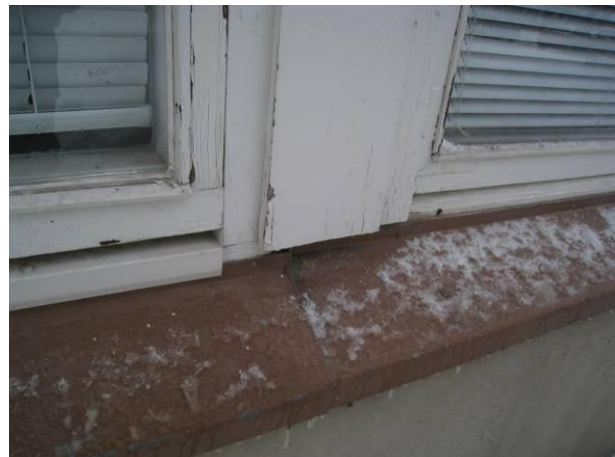
Kuva 30 Pohjakerroksen ikkunoiden alaosa ja pellitys.

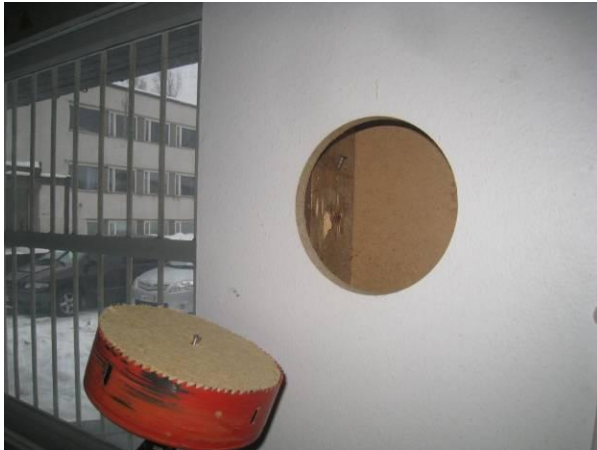
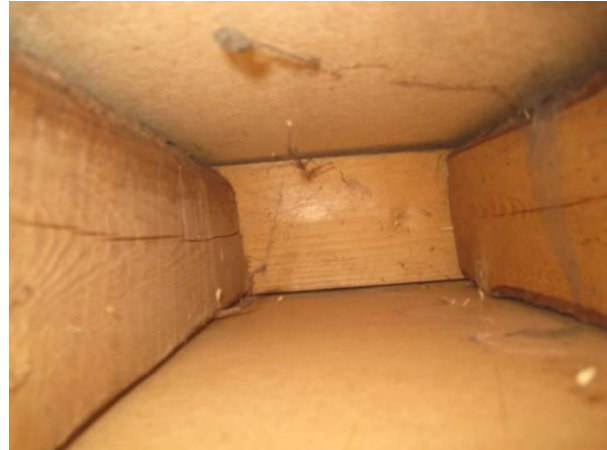
Avaus tehtiin rasiaporalla. Kohdalla on lastulevy, jonka alla ei havaittu höyrinsulkua. Levyn takana on 100 mm koolaus ja tyhjä ontelotila, sitten on kovalevy ja ulkoseinän eriste. Rakenne vaikutti olevan muuten kunnossa, mutta on riskirakenne ontelon takia. Varaston seinien pintalämpötilat olivat lämpökameran mukaan paikoin viileät, mikä selittyy em. eristämättömästä ontelosta ja todennäköisistä eristepuutteista.

Kuva 31 Rakenneavaus AV3 matalan osan ulkoseinään.

Kuva 32 AV3 kohdalla ei höyrysulkua eikä eristettä koolaustilassa, muuten ok?

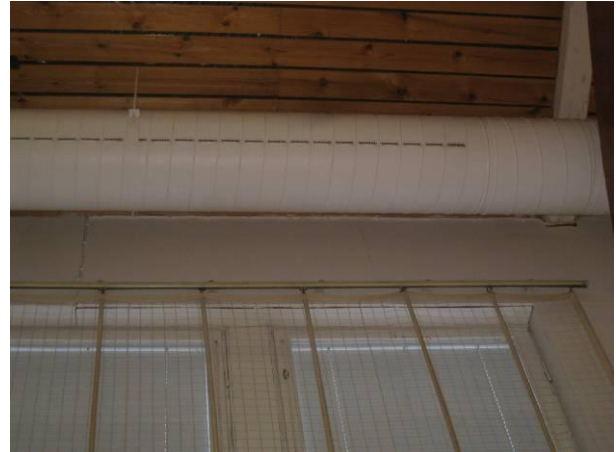
Kuva 34 Salin katon laudoituksenvälistä vaikuttaa pilkottavan alumiinipintainen paperi.

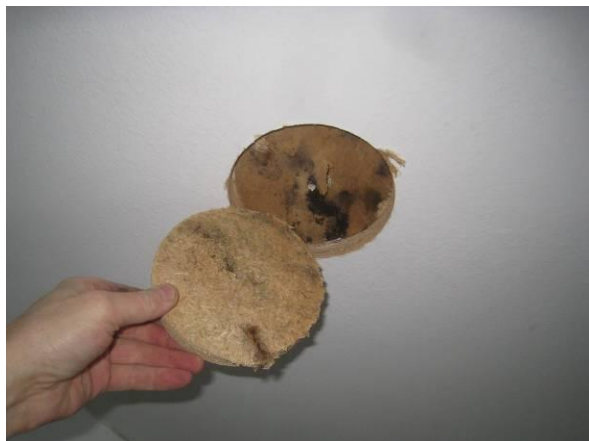
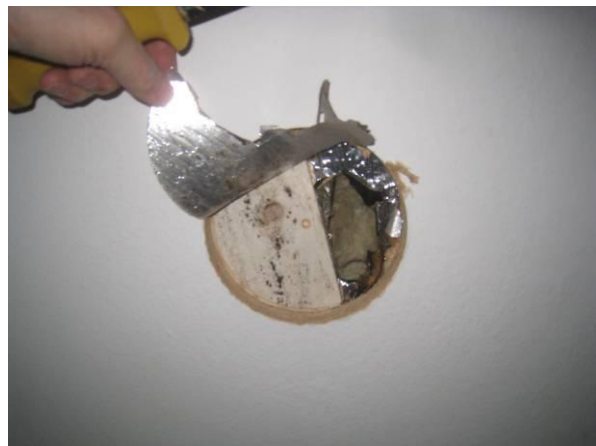
Matalan osan lastulevykatossa on laajoilla alueilla kosteusvaurioita, jossa levy on turvonnut ja kuprulla. Tällaiseen kohtaan tehtiin varaston 171 kattoon avaus rasiaporalla. Lastulevy oli turvonnut kosteuden takia. Sen yläpuolella oli nurinpäin oleva alumiinipintainen tiivistyspaperikaista, jonka paperipinnassa ja sitä vasten olevassa lastulevyssä oli tummaa mikrobikasvustoa. Tämän kaistaleen alla on harvalauta ja sen alla alumiinitiivistyspaperi ja sitten mineraalivillaa. Turvonneesta lastulevystä otettiin mikrobinäyte M3, jolla kodin ei ollut näkyvää kasvustoa. Viljelytuloksen mukaan näytteessä ei ilmennyt mikrobikasvua.

Kuva 35 Rakenneavaus AV8 matalan osan kattoon, tästä mikrobinäyte M3 kohdasta jossa on vain turvonnut levy.

Kuva 36 AV8 alla harvalauditus ja alumiinipintainen suojapaperi, sitten mineraalivillaa.

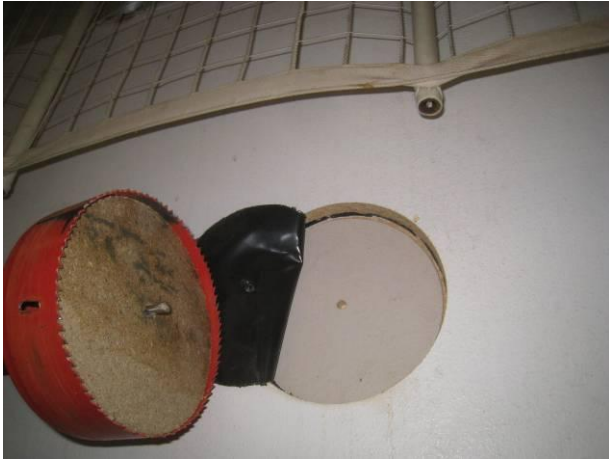
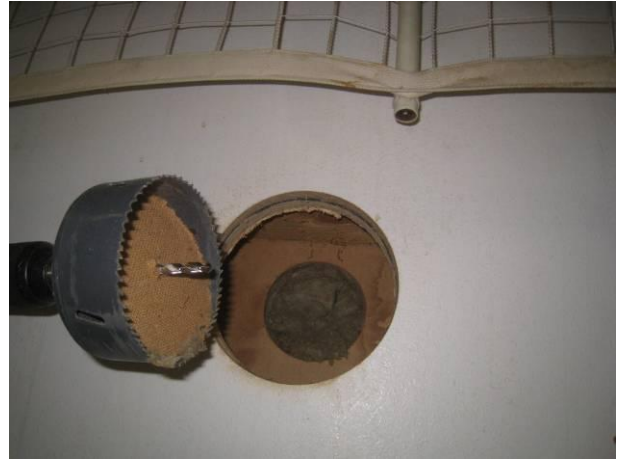
Avaus tehtiin rasiaporalla salin puolelta yläikkunoiden alle matalan osan kohdalle, jossa sisäpuolella on vuotojälkiä ja kosteusvauriojälkiä. Porauskohdalla on kaksi päällekkäistä lastulevyä, joiden välissä on tumma muovikalvo höyrinsulkuna. Päälimmäisen lastulevyn taustapinnassa oli selvä mikrobikasvusto, mutta taaempi levy vaikutti terveeltä. Levytyksen takana on 100 mm vaakakoolaus ja tyhjä ontelotila, jonka jälkeen on kovalevy. Höyrinsulun jälkeinen eristämätön ontelotila on riskirakenne, mutta vielä enemmän jos ei olisi höyrinsulkua.

Kuva 37 Rakennavaus AV4 salin eteläseinän ikkunan alle, mikrobivaurio yms.

Kuva 38 AV4 levyjen takana eristämätön 100 mm ontelo, kovalevy ja mineraalivilla.

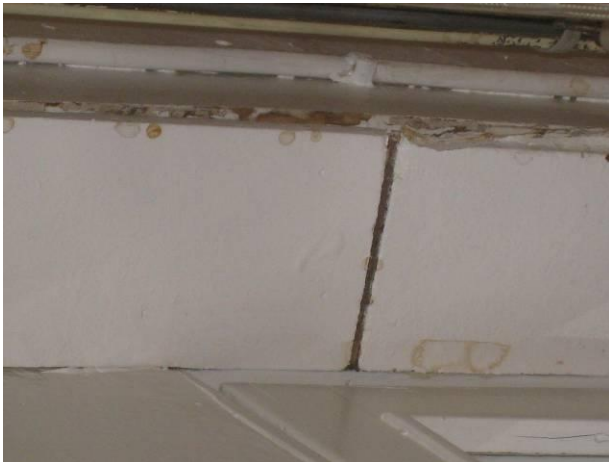
Kovalevyssä oli vuotojälkiä yläosalla. Avauskohdalla tutkittiin myös ikkunan alapielen kuntoa ja rakennetta. Ikkunan alapielissä on vuotojälkiä ja ikkunapenkin lastulevy oli turvonnut. Ikkunapenkin levyn alla höyrinsulku oli taitettu levyn alle ikkunaan asti. Myös ikkunan yläpielessä on selviä vuotojälkiä ja kosteusvaurioita.

Kuva 39 Ikkunan yläpuolelta vuotojälkiä ja kosteusvaurioita salin eteläsivulla.

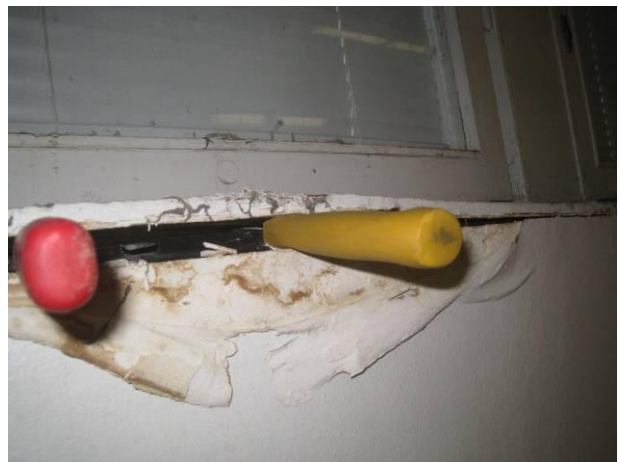
Kuva 40 Eteläsivulla levyjen välinen höyrösulku taipuu ikkunan alareunan levyn alle, vaurioita levyssä.

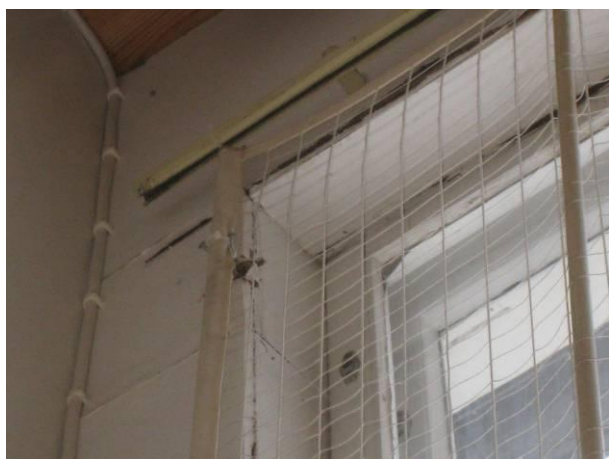
Kuva 41 Kosteusvaurioita salin eteläpään lounaisnurkassa.

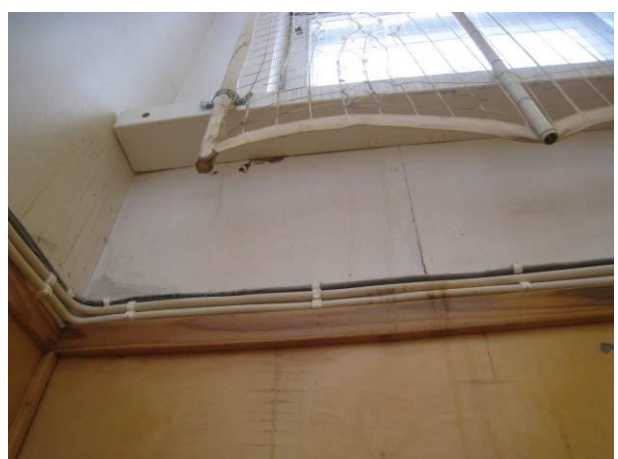
Kuva 42 Vuotojälkiä ja vaurioita pohjoissivulla lounaisnurkassa.

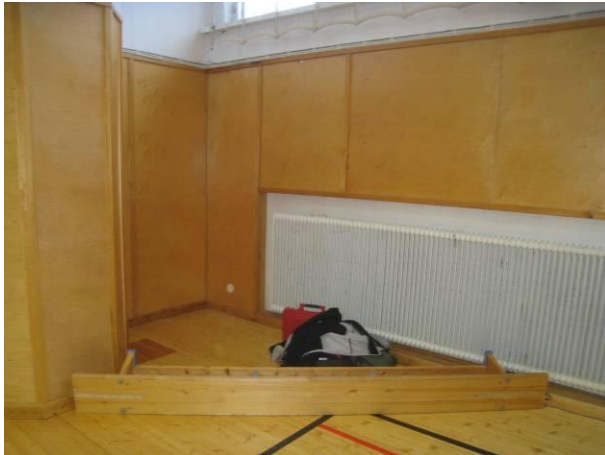
Kuva 43 Tutkimusporaukset AV5 – AV7 tehtiin salin lounaiskulmassa, oikealla patterisyvennys AV5 kohdalla..

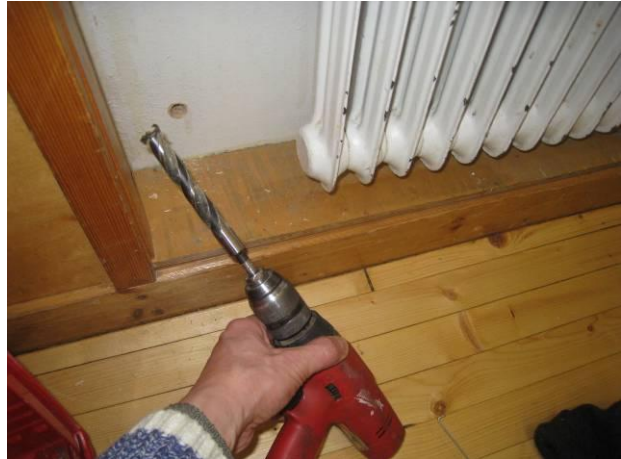
Rakenneporaus AV5 tehtiin sivu-ulkoseinän alaosaan lämpöpatterin vierestä, jossa seinässä on n. 100 mm upotus. Tällä kohdin on lastulevyä ja sen takana mineraalivilla, höyrysulkua ei havaittu. Villan takana n. 100 mm syvyydessä on musta bitumipaperi.

Kuva 44 Rakenneporaus AV5, lastulevy-min.villa 100 mm-tervapaperi,-vinolauta-u.paneeli

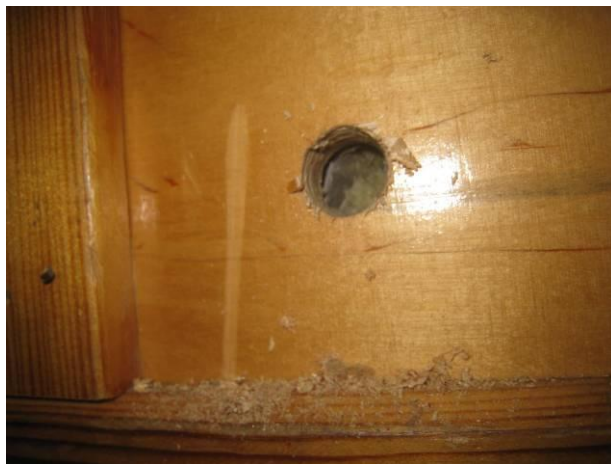
Rakenneporaus AV6 tehtiin päätyulkoseinän alaosaan vanerialueelle. Vanerin takana on kirkas höyrinsulkumuovi ja sen takana 100 mm mineraalivillaa. Sitten on kovalevy ja sen takana 100 mm mineraalivillaa. Näin eristepaksuus on 200 mm. Taustalla tuntui olevan puurakenne ja todennäköisesti on myös em. tiivistyspaperi. Päätyseinän yläosilla on lastulevyä, joka on lähellä harjaa rikottu mahd. pallolla. Tällä kohdin vaikutti tähytyksen perusteella olevan eriste heti levyn takana.

Kuva 45 Rakenneporaus AV6 salin päätyseinään: vaneri-h.sulku-m.villa 100mm-kovalevy-min.villa 100-puu

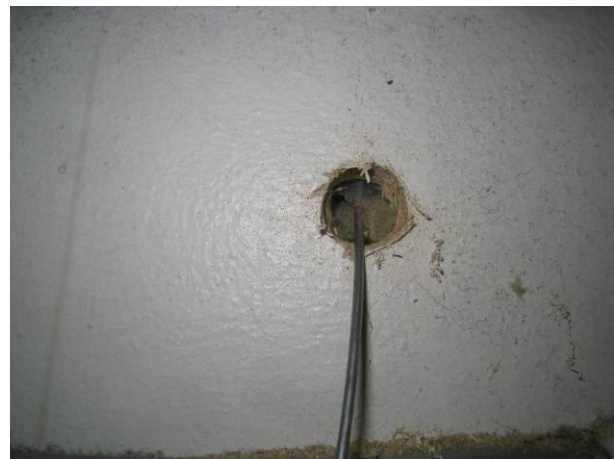
Rakenneporaus AV6 sivu-ulkoseinälle lastulevyosuudelle n. 2,5 metriä lattiasta. Kohdalla on lastulevy, sen alla höyrinsulkumuovi ja mineraalivilla, joten rakenne vaikutti samalta kuin päätyseinällä. Sivu-ulkoseinällä on vesivuotojälkiä ja kosteusvaurioita ikkunoiden ala- ja yläpuolella.

Kuva 46 Rakenneporaus AV7 salin sivuseinään h 2,5 metriä lattiasta: lastulevy, h-sulku-min.villa
