LÄMPÖKUVAUSRAPORTTI

Korson Koulu

Kisatie 29
01450 Vantaa

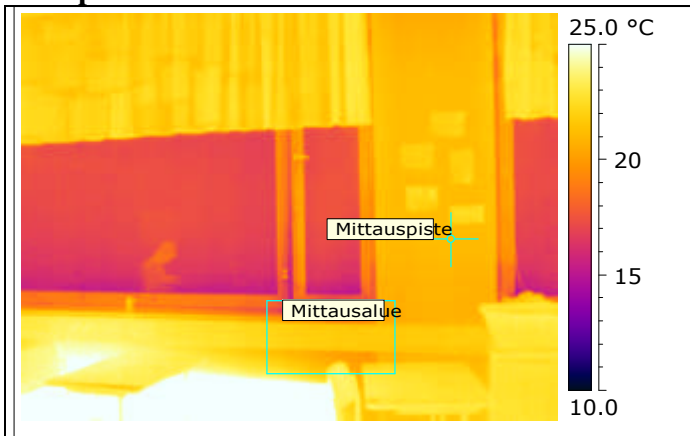
Nro 158.

Ikkunan tiivisteiden läpi ilmavuotoa. Suositellaan tiivisteiden uusimista.
