PINTAKOSTEUSMITTAUKSET JA KOSTEUSVAURIOKARTOITUS

Korson neuvola ja hammashoitola
Maakotkantie 10
01450 VANTAA

DELETE TUTKIMUS OY, HELSINKI

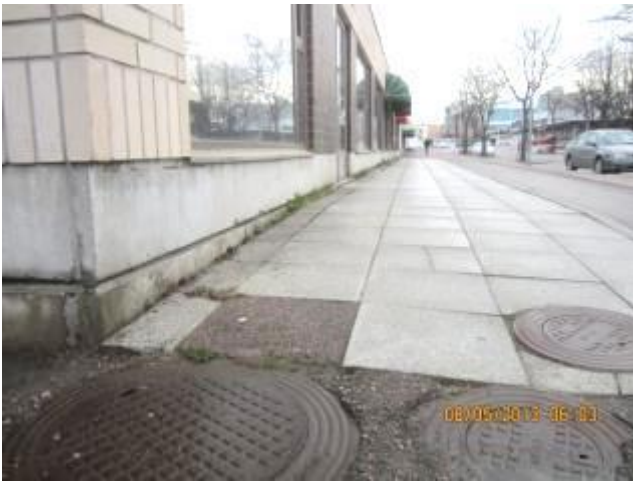
Rakennuksen kadun puoleiset pintakallistukset näyttävät riittävältä (kuva 1), mutta neuvolan sisäänkäynnin ja takapihan puolella pintakallistukset ovat riittämättömiä ja sateella saattaa perusmuurin vierille lammikoitua paikka paikoin vettä (kuvat 2 ja 3).

kuva 1 Rakennuksen kadunpuoleiset pintakallistukset ohjaavat sadevedet kohti ajoväylää.

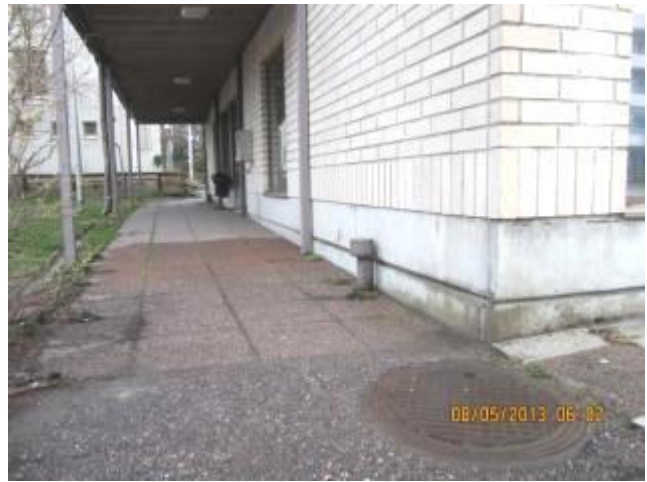
kuva 2 Neuvolan sisäänkäynnin puoleisella sivustalla saattaa sadevesi aiheuttaa kosteusrasitusta perusmuuriin.

Pintakallistukset korjataan niin, että sadevedet ohjautuvat pois rakennusvieriltä nopeammin sadevesikaivoihin.

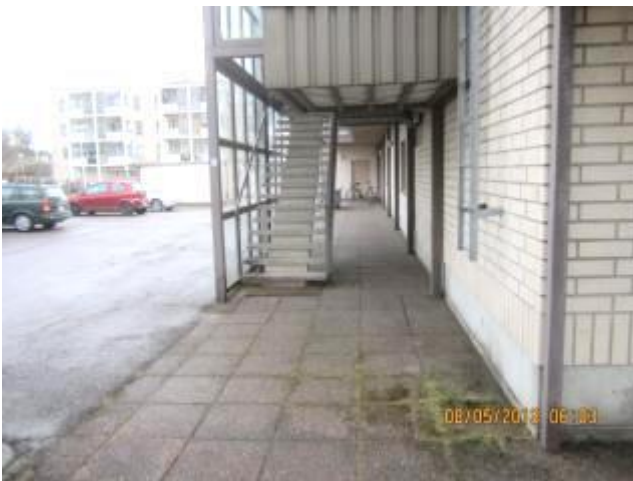
kuva 3 Takapihan puolella sadevesi lammikoituu perusmuurin viereen.

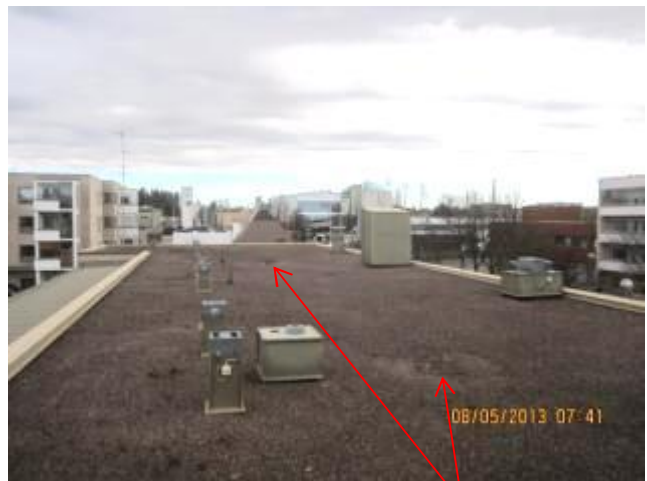
kuva 4 Ylemmän vesikattotason kattokaivot.

Vesikatto on tasakatto ja se on kahdessa tasossa. Ylemmällä vesikatolla on bitumihuopakate ja singeli (kuva 4). Alemmalla tasolla on käännetty kattorakenne, jossa yläpinnassa on 40x40 betonilaatoitus, jonka alla on laakerointihiekka, lämmöneriste ja vedeneristys (kuva 5). Katoksissa on peltikate (kuva 23). Ylemmän vesikaton huopakattoa suojaavaa singeliä on ohut kerros ja huopakate on näkyvissä ja säiden armoilla monin paikoin. Lisäksi kattokaivoista puuttuvat suojaritilät ja kiviaines sekä roskat pääsevät tukkimaan niitä (kuva 24).

Kattosadevesijärjestelmät puhdistetaan ja pyritään tarkastamaan kattokaivojen kunto säännöllisesti. Ylemmän vesikaton singeli korjataan ja tehdään vesikaton kuntotutkimus, jonka perusteella päätetään jatkotoimista. Alemman vesikaton betonilaatat vähintään puhdistetaan kasvustosta.

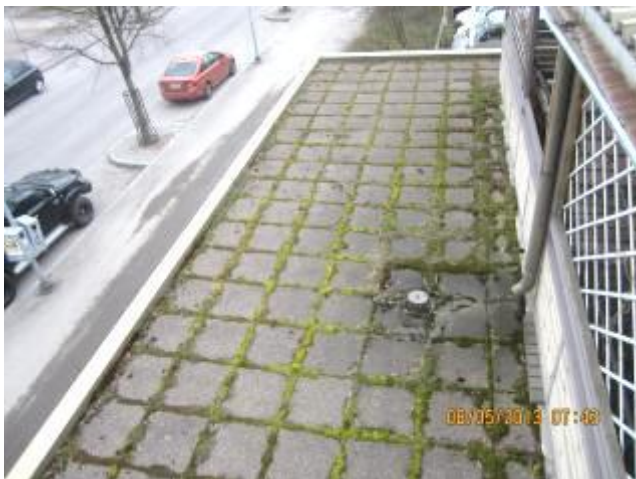
<p>kuva 5</p>	<p>Alemmalle vesikattotasolle johdetaan myös asuntojen parvekkeiden katosten sadevedet.</p>	<p>kuva 6</p>	<p>Asuntojen sisäänkäyntien yläpuolisen katoksen sadevedet johdetaan syöksytorvin suoraan takapihan asfalttipinnalle.</p>
----------------------	---	----------------------	---

Alemman vesikaton betonilaattojen välit ovat sammaloituneet ja tämä hidastaa katon kuivumista sateen jäljitä. Sadevesien hidas poistuminen vesikatoilta lisää kosteusvaurioriskiä. Tilojen käyttäjien mukaan vesivuotoja on esiintynyt hammashoitolan hoituhuoneissa 3 ja 4. Alkuperäinen vuotokohta on todennäköisesti ollut ylemmän kerroksen ulkoseinälinjassa, josta valuttanut hoituhuoneeseen 3. Vettä on myös mahdollisesti päässyt kulkemaan yläpohjan onteloita pitkin alemman kerroksen ulkoseinälinjaan asti, josta vuotanut huonetilaan 4.

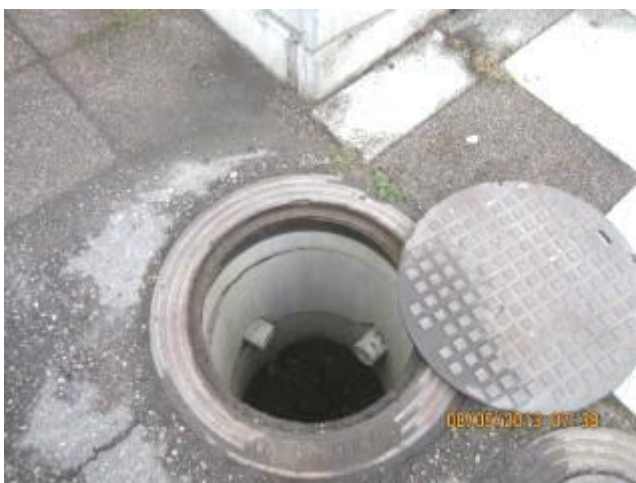
Rakennuksen ympärillä ja alustatilassa on muoviputkesta tehty salaojat ja betonirenkaista tehty salaojakaivot. Alustatilan salaojakaivoissa ei ole suojakansia. Tutkitut kaivot olivat käyntipäivinä kuivat (kuvat 7 ja 8). Kadunpuoleinen salaojaputki kulkee maksimissaan metrin syvyydessä maanpinnasta eli silmämääräisesti tarkasteltuna suunnilleen samalla tasolla kuin alustatilan maanpinta. Tämä voi aiheuttaa ylimääräistä kosteusrasitusta alapohjatilaan. Muiden salaojien korkotasoa ei tarkemmin tutkittu.

<p>kuva 7</p>	<p>Kadunpuoleisen salaojakaivon salaojaputket kulkevat alle metrin syvyydessä maanpinnasta.</p>	<p>kuva 8</p>	<p>Alustatilassa tarkastettu salaojakaivo oli kuiva.</p>
----------------------	---	----------------------	--

Salaojaputkien toimivuus on tarkastettava ja vähintään huuhdeltava.

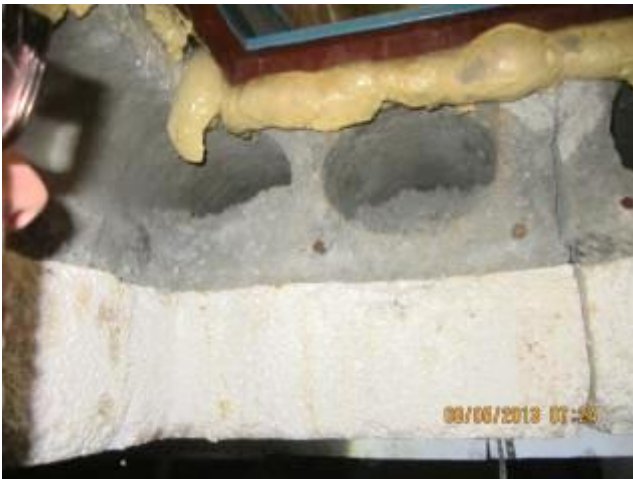
kuva 9 Alapohjan kantavana rakenteena on ontelolaatasto jonka alapinnassa on lämmöneriste.

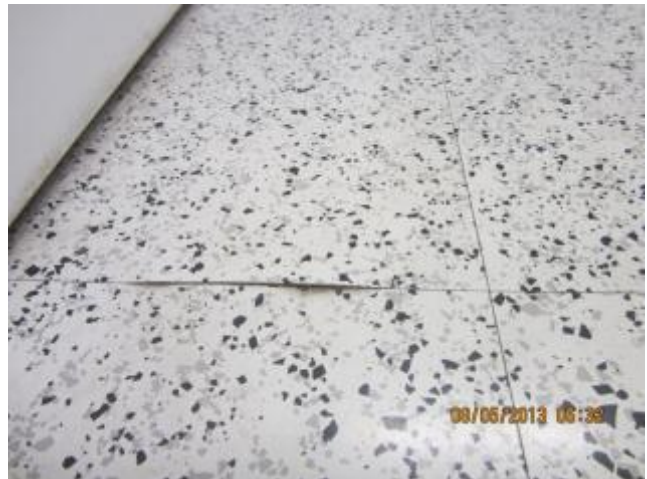
Alapohja on koko alaltaan ryömintätilainen jonka kantavana rakenteena on ontelolaatasto. Laataston alapinnassa on 100 mm polystyreenieristys (kuva 9). Lattiapintoina on suurimmaksi osaksi hitsattu muovimaatto, lähinnä käytävötiloissa on hovilaatta. Muovimatot vaikuttivat ehjiltä, mutta muutamia hovilaattoja on irti lattiasta (kuvat 10 ja 11).

kuva 10 Hieman irrallaan oleva hovilaatta hammashoitolan odotustilan lattiassa.

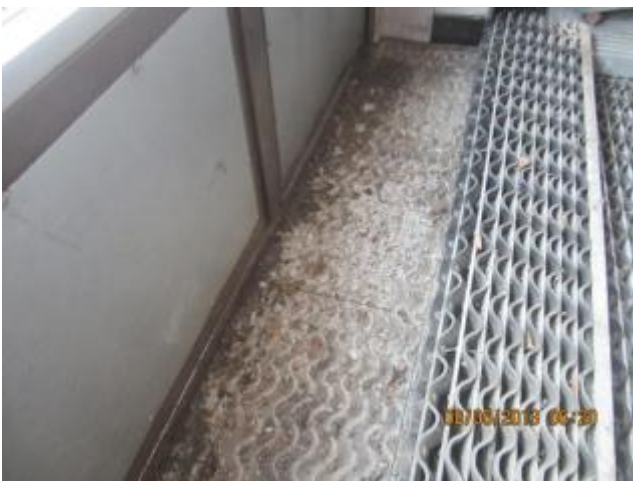
Mittalaitteen maksimilukema on n. 170. Märkätiloissa ja pukuhuoneissa pintakosteusarvot vaihtelivat pääosin välillä 55 – 75 ja kuivissa huonetiloissa välillä 50 – 60. Korkeimpia arvoja (85 – 95) saatiin tuulikaapeissa. Ne vastaavat jo koholla olevia kosteusarvoja. Mitatut pintakosteusarvot ovat merkitty pohjapiirustukseen, jossa selvästi koholla olevat lukemat ovat ympyröity. Muita korkeammat arvot voivat johtua veden käytöstä tai siivoustoimista sekä irronneiden hovilaattojen alle päässeestä kosteudesta.

kuva 11 Tuulikaapissa 28 on huonokuntoisia ja irti olevia hovilaattoja.

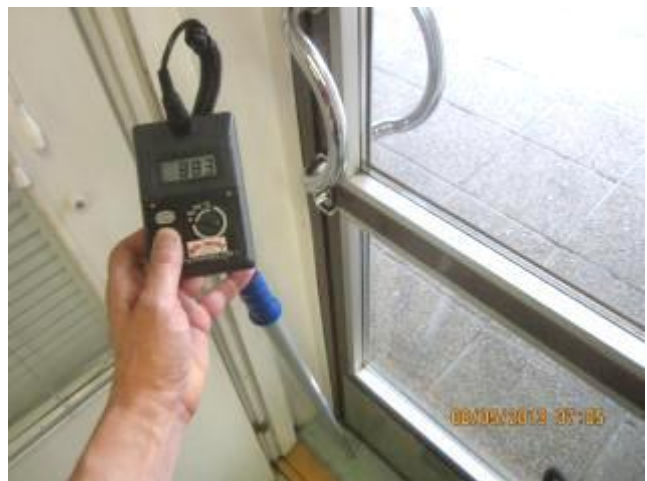
kuva 12 Taukhuoneen (14) sisäänkäynnin luota mitattiin koholla oleva pintakosteuslukema.

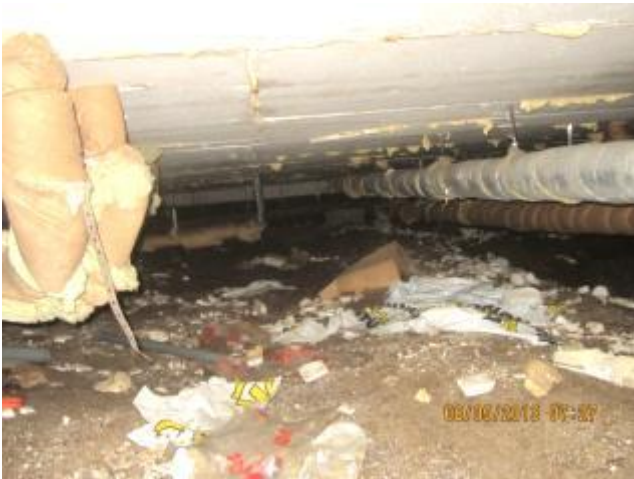
Varsinaista alustatilakartoitusta ei tehty. Alustatilassa tehtiin pikainen katsastus kulkuluukun ympäristössä, jossa otettiin myös valokuvia. Kulkuluukku on ilmanvaihtokonehuoneessa ja se on tiivistämätön. Alustatila on matala, maksimissaan noin 80 cm korkea ja siellä on paljon sinne kuulumatonta rakennusjätettä (kuva 13). Tilan ilmanvaihto vaikuttaa melko heikolta (kuva 14) eikä pikaisessa tarkastuksessa selvinnyt onko se koneellinen vai painovoimainen. Alustatilan pintamaassa on näkyvillä osilla paljon mikrobikasvustoa (kuva 15) ja ainakin pihanpuoleisen sivustan vastatäyttö vaikuttaa puutteelliselta joka voi aiheuttaa rakennusvieren painumista (kuva 16).

kuva 13 Alustatilassa on paljon kaikenlaista roskaa ja muuta sinne kuulumatonta tavaraa.

Alustatilan ilmanvaihtoa on parannettava ja tilasta on poistettava sinne kuulumatonta materiaalia. Lisäksi olisi harkittava mikrobivaurioituneen pintamaan poistoa ja uuden pestyn soran levittämistä riittävine vastatäytöineen.

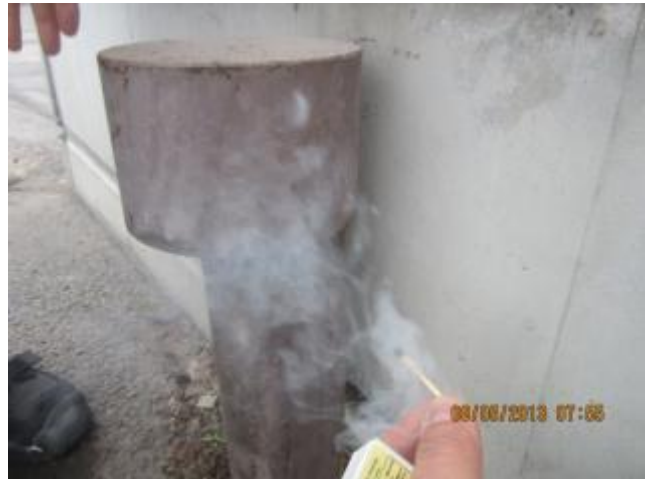
kuva 14 Alustatilan ilmanvaihdon toimivuutta testattiin savulla tuuletusputkien kohdalla.

Alustatilan ilmanvaihto vaikuttaa heikolta. Tilan tuuletusta hoidettaneen metallisilla tuuletusputkilla, jotka ovat tuotu alustatilasta sokkelin läpi rakennuksen vierelle talon päätyihin. Koska tuuletusputkilla ei ole paljon korkeuseroa, painovoimainen ilmanvaihto ei toimi kunnolla. Koneellista ilmanvaihtoa ei lyhyessä tarkastelussa ainakaan havaittu olevan.

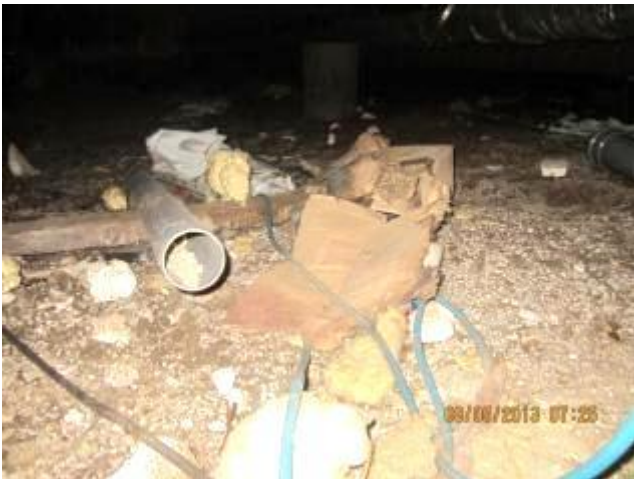
kuva 15 Pintamaassa on paljon mikrobikasvustoa.

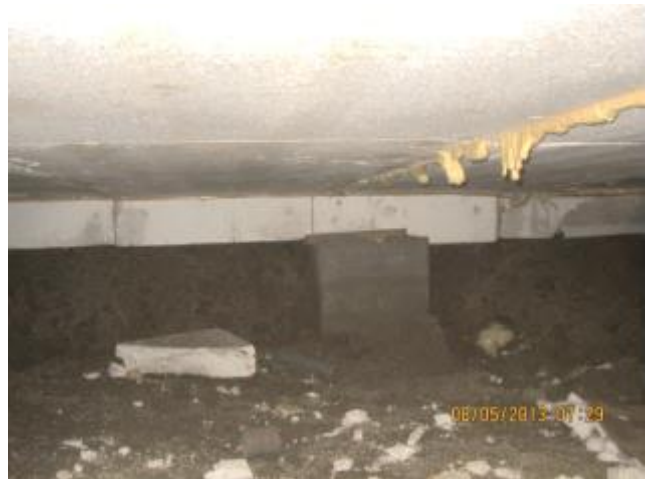
kuva 16 Vastatäyttö on puutteellinen.

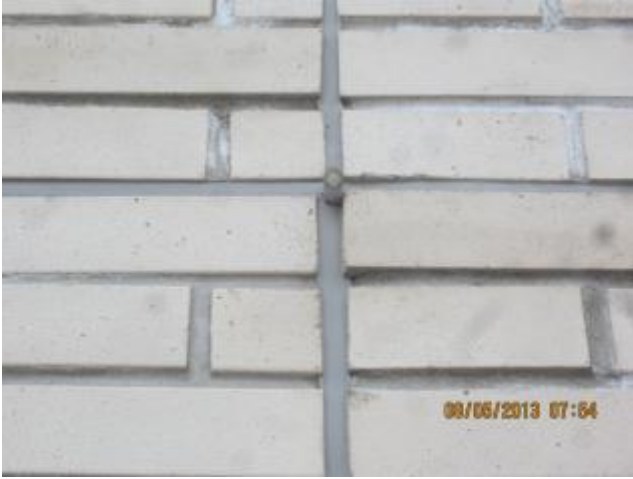
Ulkoseinät ovat tiililaattapintaisia betoni-sandwich elementtejä. Elementtien elastisia saumoja on uusittu (kuva 17), mutta alkuperäiset ovat enää välttävissä kunnossa. Sokkelit ovat

kuva 17	Tiililaattojen uusitut elastiset saumat ovat ehjät. Tiilien saumoissa on paikka paikoin kalkkijälkiä.	kuva 18	Sokkelit ovat pinnoittamatonta teräsbetonia. Tiilivuorauksesta on lohjennut pala.
----------------	---	----------------	---

Julkisivun alkuperäiset elastiset saumat uusitaan.

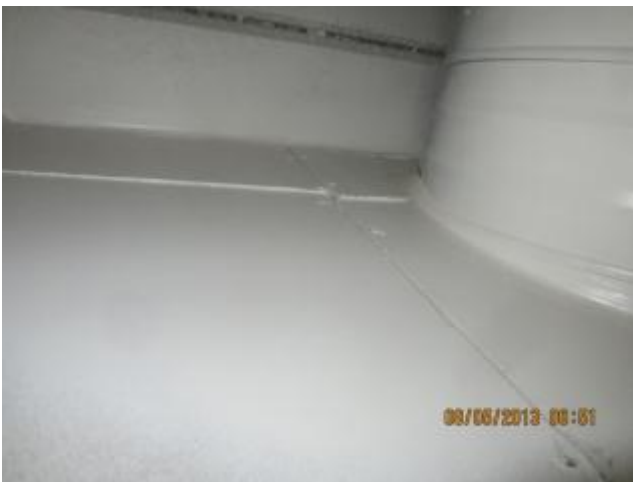
Väliseinät ovat kipsilevyseiniä ja muurattuja tiiliseiniä sekä liikehuoneistoihin rajoittuvin osin myös betoniseiniä. Lisäksi lujalevyseinää on ainakin siivousskomerossa ja wc-tilassa 19, jossa se on näkyvässä välikaton yläpuolella (kuva 19). Wc:n laatoitettu lujalevyseinä on päässyt elämään ja on osittain pullistunut ulospäin. Seinäpinnat ovat maalattuja ja puku- ja pesuhuoneiden sekä wc-tilojen seinissä on myös alkuperäisiä laatoituksia (kuva 20). Väliseinissä ei havaittu kosteusvaurioita.

kuva 19	Välikaton yläpuolella näkyy lujalevyseinää.	kuva 20	Inva-wc:n seinät ovat laatoitettu.
----------------	---	----------------	------------------------------------

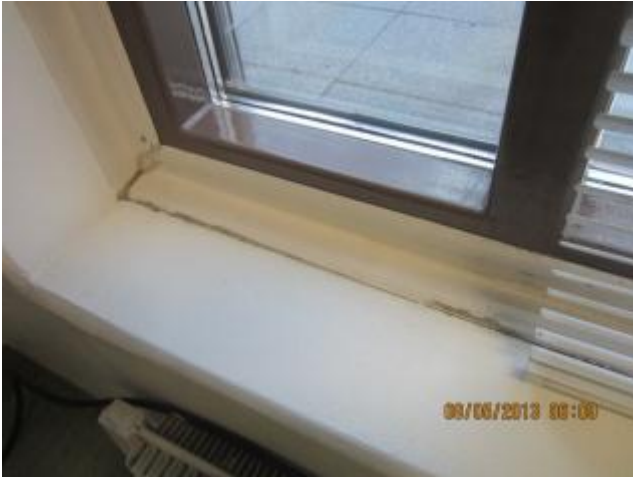
kuva 21	Metalli-ikkunoissa on 3-kertaiset lämpölasielementit.	kuva 22	Puuikkunoiden ulkopinnat ovat kuluneet ja vesipeltien kaltevuus on riittämätön.
----------------	---	----------------	---

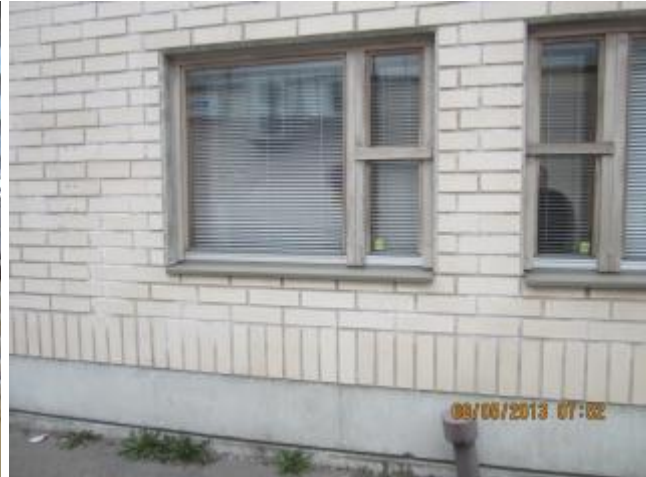
ovat kuluneet ja maali halkeillut (kuva 22). Ikkunoiden sisä-pintojen kunto on vielä hyvä tai tyydyttävä, tiivisteet olivat ehjiä. Vesipeltien liittymissä ei havaittu kosteusvaurioita, mutta niiden kaltevuus on riittämätön.

Ikkunoiden ja ovien ulkopinnat huoltomaalataan. Umpio-lasielementtien väliset elastiset kittaukset uusitaan, mikäli ovat alkuperäisiä. Ikkunoiden tiivisteet tarkastetaan ja puutteet korjataan. Puuikkunoiden vesipeltien kaltevuutta lisätään sekä muoviset lasilistat vaihdetaan tippanokallisiin alumiinilistoihin ja liittymiin tiivistyskitti.

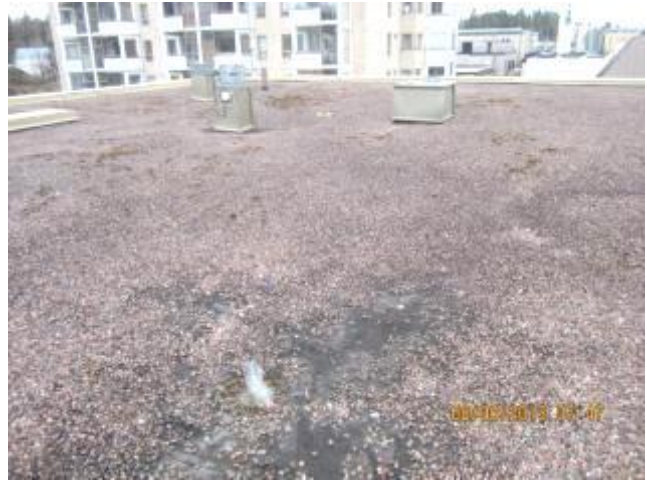
kuva 24 Bitumihuopakate on näkyvissä monin paikoin.

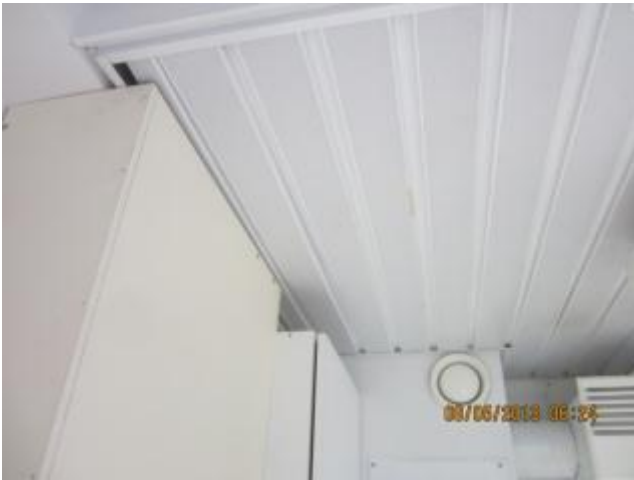
kuva 25 Hoituhuoneen 3 alumiinisälekatossa on jonkin verran vuotojälkiä.

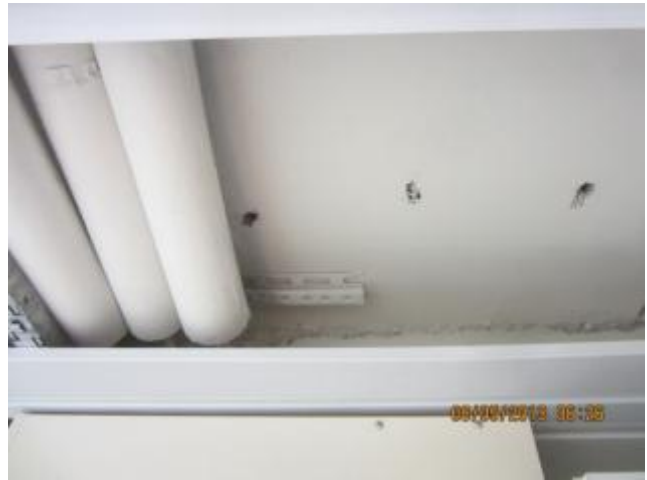
kuva 26 Sälekaton yläpuolella vuotojälkiä ei havaittu. Onteloihin on tehty ilmeisesti vesireikiä.

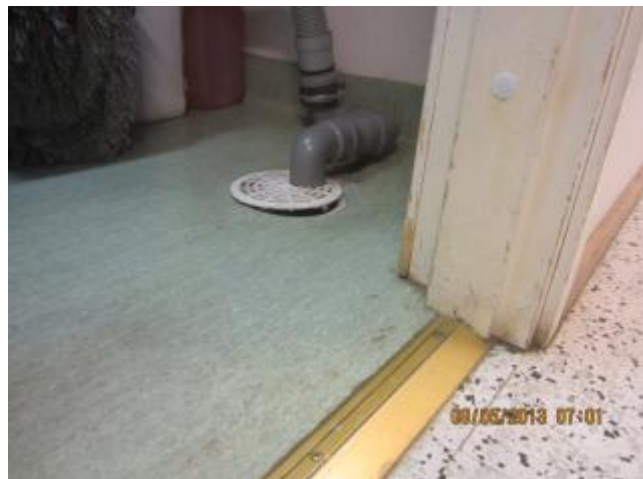
Märkätilojen kynnykset ovat matalia metallilistoja, joissa on tulvimistilanteissa vesivuotoriski (kuva 30).

kuva 30 Siivouskomeron kynnyks on matala metallilista.

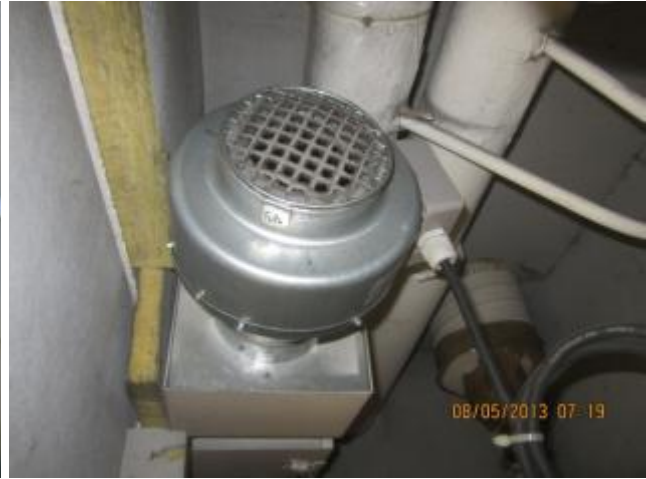
Ilmanvaihtoratkaisuna on koneellinen tulo- ja poistoilmanvaihto. Ilmanvaihtokoneet ovat alkuperäisiä eikä niiden toimintaa tarkemmin selvitetty. Pääte-elimet näyttivät ehjiltä ja melko puhtailta (kuva 31). Kompressorihuonetta palveleva kanavapuhallin on likainen ja se vaikuttaa hieman alitehoiselta, koska tilassa on suuri lämpökuorma (kuva 32).

kuva 31	Ilmanvaihton pääte-elimet ovat ehjiä.	kuva 32	Kompressorihuoneen puhallin on likainen.
----------------	---------------------------------------	----------------	--

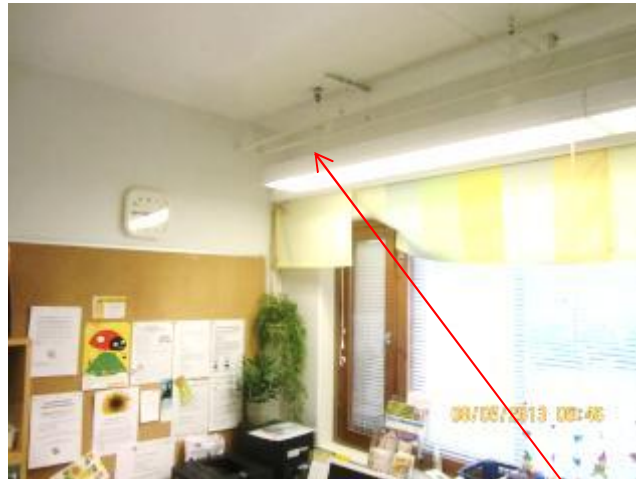
kuva 33	Päärunkoputket ovat villaeristetyt.	kuva 34	Huonetiloissa näkyvillä kulkevissa lämpöputkissa ei ole eristyksiä.
---------	-------------------------------------	---------	---
